浜岡原子力発電所
基準津波の策定のうち
歴史記録及び津波堆積物に関する調査について
(コメント回答)

2023年11月29日

歴史記録及び津波堆積物に関する調査について コメント一覧表

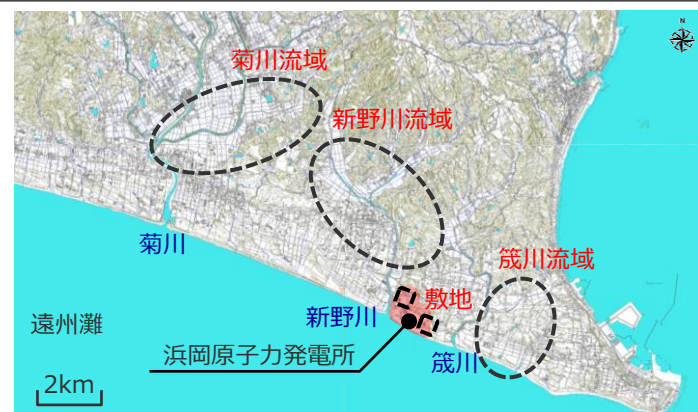
現地調査地点

- 他機関による津波堆積物調査が実施されておらず、敷地に近い菊川流域(6地点)、新野川流域(4地点)、笈川流域(5地点)及び敷地西側・東側(24地点)を対象に、津波堆積物が識別しやすく、残存・保存されやすい泥層が分布すると推定される計39地点を選定し、ボーリング調査を実施。

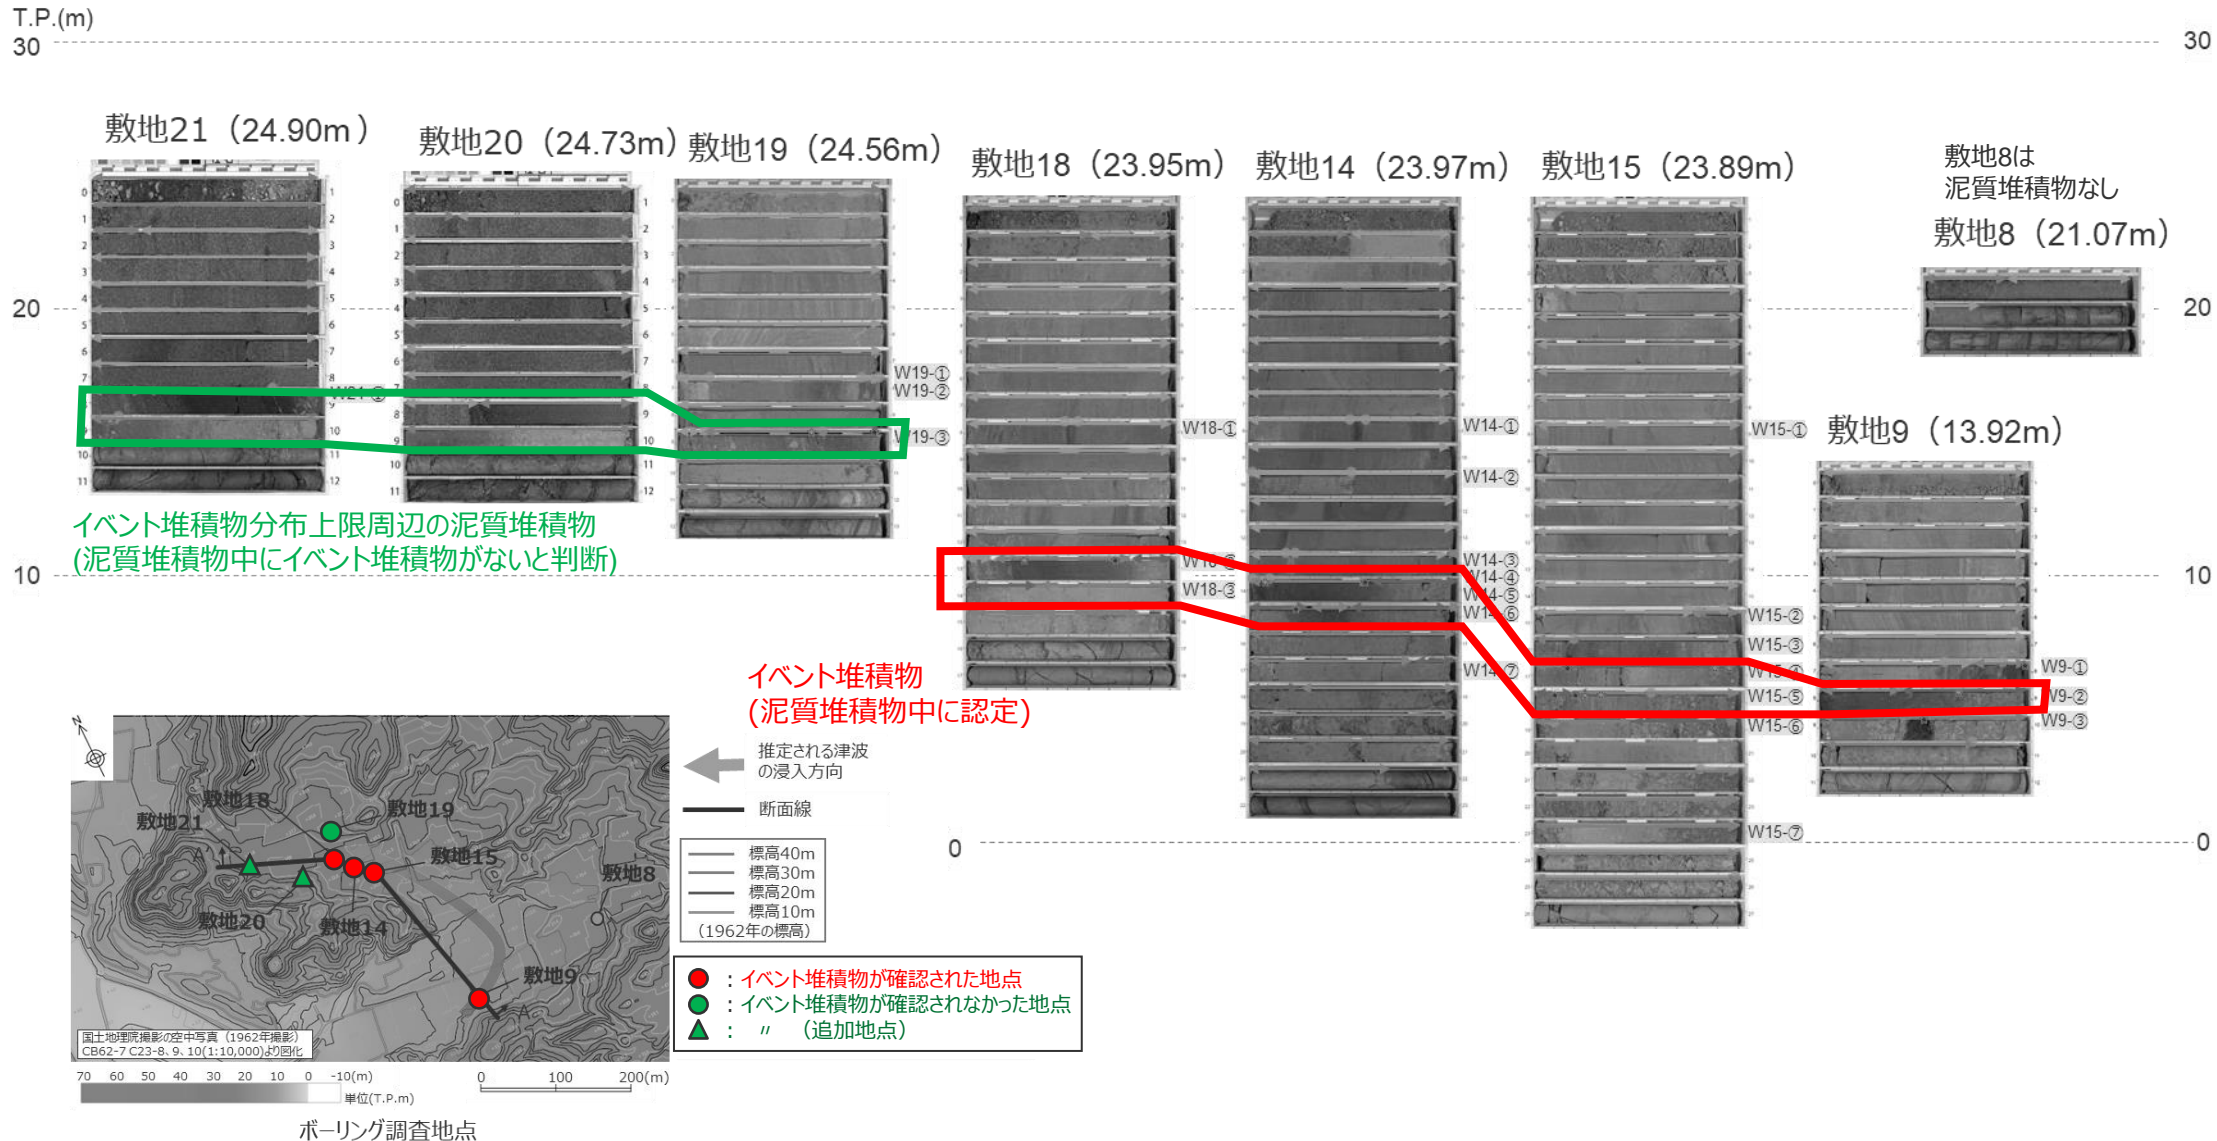
- 敷地西側では、敷地9、15、14、18にイベント堆積物（赤枠）が分布しており、その分布上限を確認している敷地18周辺の敷地19、20、21に泥質堆積物（緑枠）が認められるが、いずれの泥質堆積物中にもイベント堆積物がないと判断している。
- それら泥質堆積物中にイベント堆積物がないと判断した根拠を次頁以降に示す。なお、参考としてイベント堆積物の評価も示す。

- 泥質堆積物中にイベント堆積物がないと判断した根拠を下表の「評価」に示す。
- 敷地20では層相の変化が見られないことから上下の地層と異なる層相の地層が認められないと評価した。また、敷地19及び敷地21では、上下の地層と異なる層相の地層が認められるが海側のイベント堆積物とは層相が異なり連続しておらず、海起源を示す礫等も見られないことからイベント堆積物ではないと評価した。

Br孔	地層 No.	上端 標高 (m)	下端 標高 (m)	上端 深度 (m)	下端 深度 (m)	コア写真	柱状図記事	評価
敷地19	W19-③	15.44	14.86	9.12	9.70		9.12-9.70 腐植質砂質シルト 砂は細粒砂～中粒砂 相良層群の泥岩礫を含む 礫径～4cm 亜円～角	泥質堆積物中に砂や礫を含み、基底面に削り込みが見られるが、類似する地層が連続せず、含まれている礫が相良層群の礫であり、基盤岩の再堆積（崩れ）であると考えられることからイベント堆積物ではないと評価した。
敷地20	-	16.40	14.73	8.33	10.00		8.33-9.40 腐植質シルト 相良層群の泥岩亜角礫 礫径1～2cmを含む 9.40-10.00 含礫シルト 相良層群の泥岩・砂岩亜角礫 礫径1～5cm 10.00- 砂岩・泥岩互層（相良層群）	下位の含礫シルト及びそれを整合的に覆う腐植質シルトも連続して堆積しており、それぞれの地層中に層相の変化が見られないことから、上下の地層と層相の異なる地層が認められないと評価した。
敷地21	W21-①	16.10	15.78	8.80	9.12		8.24-9.30 腐植質シルト 相良層群の砂岩・泥岩亜角礫 礫径0.5～3cmを含む 8.24-8.40 砂混じる 8.80 異物？	泥質堆積物中に礫を含むが、基底面の境界は不明瞭であり、海側から類似する地層が連続せず、含まれている礫が相良層群の礫であり、基盤岩の再堆積（崩れ）であると考えられることから、イベント堆積物ではないと評価した。なお、深度8.80mの異物？は貝化石ではないことを確認している。

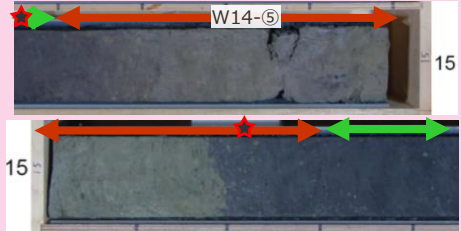
14.60-15.30 シルト 14.60-15.00 黄土色シルト 泥、腐植質の偽礫を含む 15.00-15.19 シルト（相良層群再堆積） 腐植質の偽礫を含む 15.19-15.30 腐植質シルト 砂、泥の偽礫を含む	泥質堆積物中に砂や腐植層の偽礫を含み、基底面の境界付近に凹凸が見られ、W9-②等と同様に風成砂層直下に分布しており、連続性を否定できず、また、含まれている砂が海起源であることを否定できないことから、イベント堆積物と評価した。
敷地15	W15-④	6.69	5.69	17.20	18.20

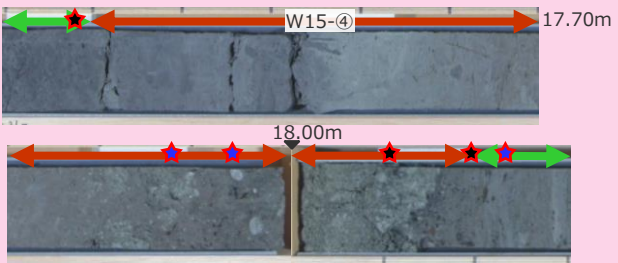
17.20-18.20 シルト 17.20-17.47 腐植質シルトの偽礫を含む 削り込みあり 17.47-17.73 腐植質シルトが不規則に入 17.73-18.20 砂質シルト 泥岩円礫を含む 礫径～3cm 程度 腐植質シルトの偽礫を含む 削り込みあり 下面不規則	泥質堆積物中に砂や円礫と腐植層の偽礫を含み、基底面に削り込みが見られ、海側のW9-②等と同様に風成砂層直下に分布しており、連続性を否定できず、また、含まれている礫に円礫があり、海起源の可能性がことから、イベント堆積物と評価した。
敷地18	W18-③	10.15	9.60	13.80	14.35

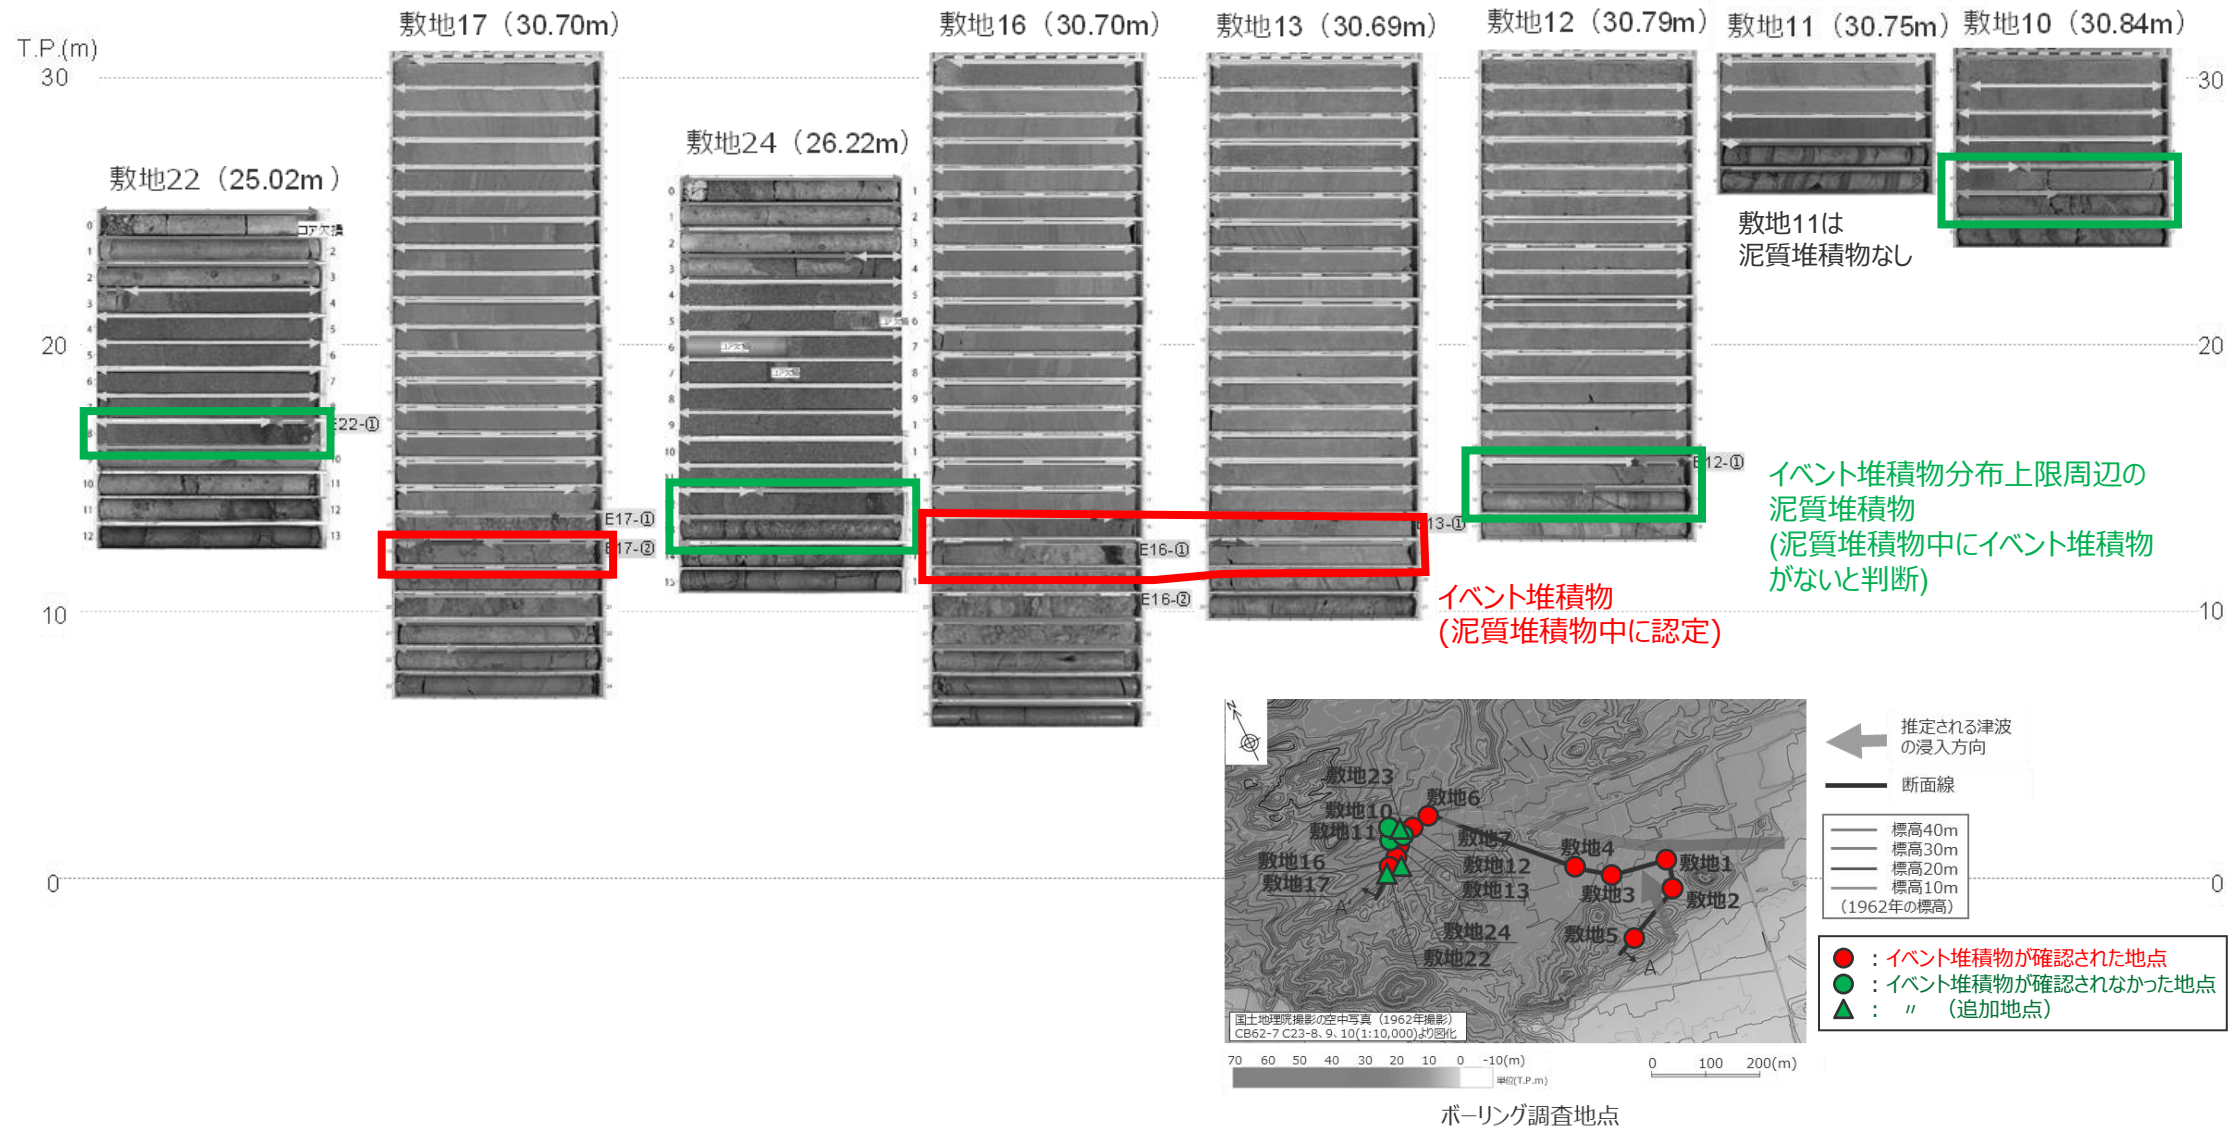
- 敷地東側では本頁と次頁に示すとおり、敷地1～7、13、16、17にイベント堆積物（赤枠）が分布しており、その分布上限を確認している敷地13（次頁）周辺の敷地10、12、22～24に泥質堆積物（緑枠）が認められるが、いずれの泥質堆積物中にもイベント堆積物がないと判断している。
- それら泥質堆積物中にイベント堆積物がないと判断した根拠を次々頁以降に示す。なお、参考としてイベント堆積物の評価も示す。

- 泥質堆積物中にイベント堆積物がないと判断した根拠を下表の「評価」に示す。
- 敷地10では層相の変化が見られないことから上下の地層と異なる層相の地層が認められないと評価した。また、敷地12及び敷地22では、上下の地層と異なる層相の地層が認められるが海側のイベント堆積物とは層相が異なり連続しておらず、海起源を示す礫等も見られないことからイベント堆積物ではないと評価した。

Br孔	地層 No.	上端 標高 (m)	下端 標高 (m)	上端 深度 (m)	下端 深度 (m)	コア写真	柱状図記事	評価
敷地10	-	26.54	25.52	4.30	5.32		4.30-4.52 シルト 生物擾乱がみられる 4.52-5.32 シルト質砂 下部に礫が混じる 相良層群の泥岩礫 礫径～2cm 垂角～垂円 5.32-5.50 砂礫 上部は相良層群の泥岩礫 礫径～2cm 程度 垂角～垂円 下部は相良層群の泥岩礫 礫径～10cm 程度 角～垂角	下位のシルト質砂及びそれを整合的に覆うシルトも連続的に堆積しており、それぞれの地層中に層相の変化が見られないことから、上下の地層と層相の異なる地層が認められないと評価した。 ※5.32-5.50の砂礫の礫は相良層群の礫であり、基盤直上に位置することから基盤岩の崩れであると判断。
敷地12	E12-①	15.04	14.25	15.75	16.54		15.75-16.02 シルト 15.93-15.98 炭化物 16.02-16.41 含礫シルト質砂 極細粒砂 相良層群の泥岩礫 礫径～10cm 程度 垂角～垂円 16.41-16.54 砂礫 相良層群の泥岩礫 礫径～8cm 程度 角～垂角 基質はシルト質極細粒砂	泥質堆積物中に砂や礫を含み、基底面に凹凸が見られるが、大礫を含むような地層が連続せず、含まれている礫が相良層群の礫であり、基盤岩の再堆積（崩れ）であると考えられることからイベント堆積物でないと評価した。 なお、柱状図では含まれる礫の割合によって3層に区分しているが、コアの詳細観察の結果、含まれる礫の割合に違いはあるものの、シルト～シルト質砂を主体とする泥質堆積物に明瞭な地層境界が認められないことから、E12-①を一連の地層として評価した。
敷地22	E22-①	16.24	16.06	8.78	8.96		8.78-8.96 腐植質シルト 相良層群の砂岩、泥岩垂角礫を含む	泥質堆積物中に礫を含み、基底面に凹凸が見られるが、海側から類似する地層は連続せず、含まれている礫が相良層群の礫であり、基盤岩の再堆積（崩れ）であると考えられることから、イベント堆積物ではないと評価した。

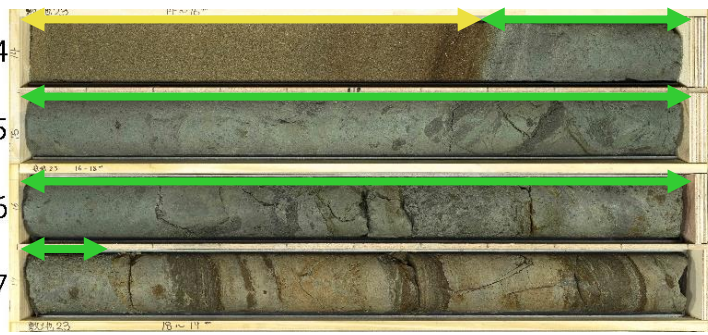
14.68-16.22 含礫シルト 相良層群の砂岩・泥岩垂角礫を含む 礫径1~18cm 16.22-17.13 礫 マトリクスはシルト 相良層群の砂岩・泥岩垂角礫 礫径1~12cm 17.13- 砂岩・泥岩互層（相良層群） 風化して一部褐色を帯びる	相良層群の礫を含むシルトが連続して堆積しており、地層中に層相の変化が見られないことから、上下の地層と層相の異なる地層が認められないと評価した。 ※16.22-17.13の礫は相良層群の礫であり、基盤直上に位置することから基盤岩の崩れであると判断。
敷地24	-	13.90	13.22	12.32	13.00

■ 敷地23及び敷地24では層相の変化が見られないことから上下の地層と異なる層相の地層が認められないと評価した。

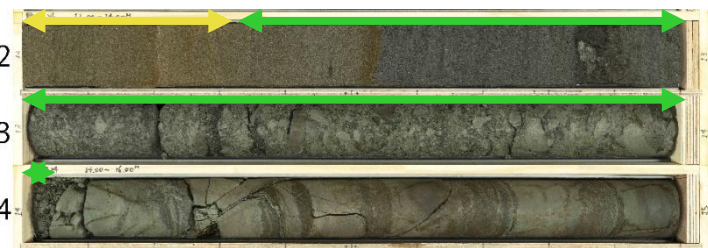
12.32-12.53 砂 シルト質細粒砂 腐植層を挟む 12.53-13.00 砂質シルト 平行葉理がみられる 腐植質シルトを挟む 相良層群の泥岩細礫を含む 13.00-14.03 礫 相良層群の砂岩・泥岩礫 礫径1~8cm 垂円~垂角 炭化物含む 14.03- 砂岩・泥岩互層（相良層群）	下位の砂質シルト及びそれを整合的に覆う砂層も、互層状に腐植層を挟みながら連続的に堆積しており、それぞれの地層中に層相の変化が見られないことから、上下の地層と層相の異なる地層が認められないと評価した。 ※13.00-14.03の礫は相良層群の礫であり、基盤直上に位置することから基盤岩の崩れであると判断。
