中部電力

浜岡原子力発電所
基準津波の策定のうち
歴史記録及び津波堆積物に関する調査について
(コメント回答)

2023年12月13日

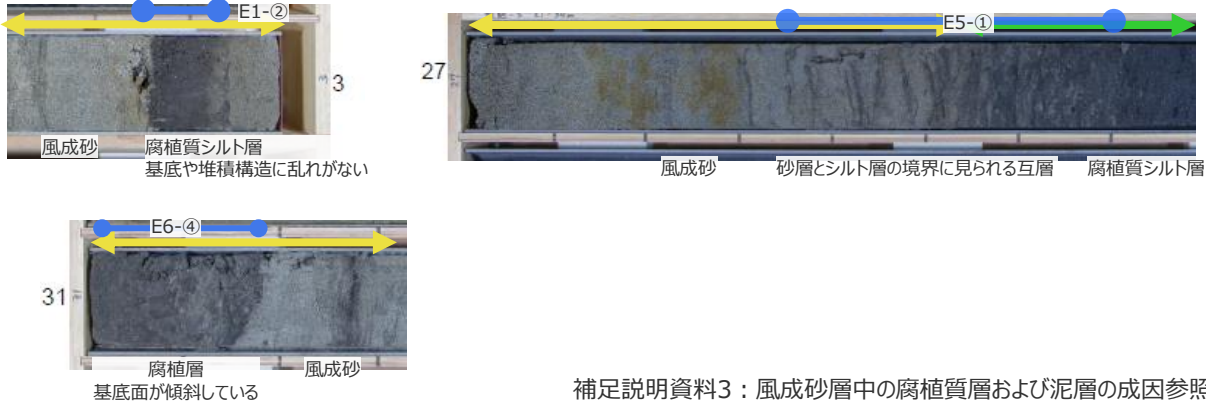
<p>風成砂 腐植質砂質シルト層の中に相良層群の泥岩礫を含む</p>
	植生	風成砂層中に狭在する泥質層であり、砂丘を覆う植生もしくは局所的な水たまりでできた腐植層・シルト層と判断される。

<p>風成砂 腐植質シルト層 基底や堆積構造に乱れがない</p> <p>風成砂 砂層とシルト層の境界に見られる互層 腐植質シルト層</p> <p>腐植層 風成砂 基底面が傾斜している</p> <p>補足説明資料3：風成砂層中の腐植質層および泥層の成因参照</p>
	河成	粗砂、淘汰の悪い砂礫等であり、河成砂礫と判断される。

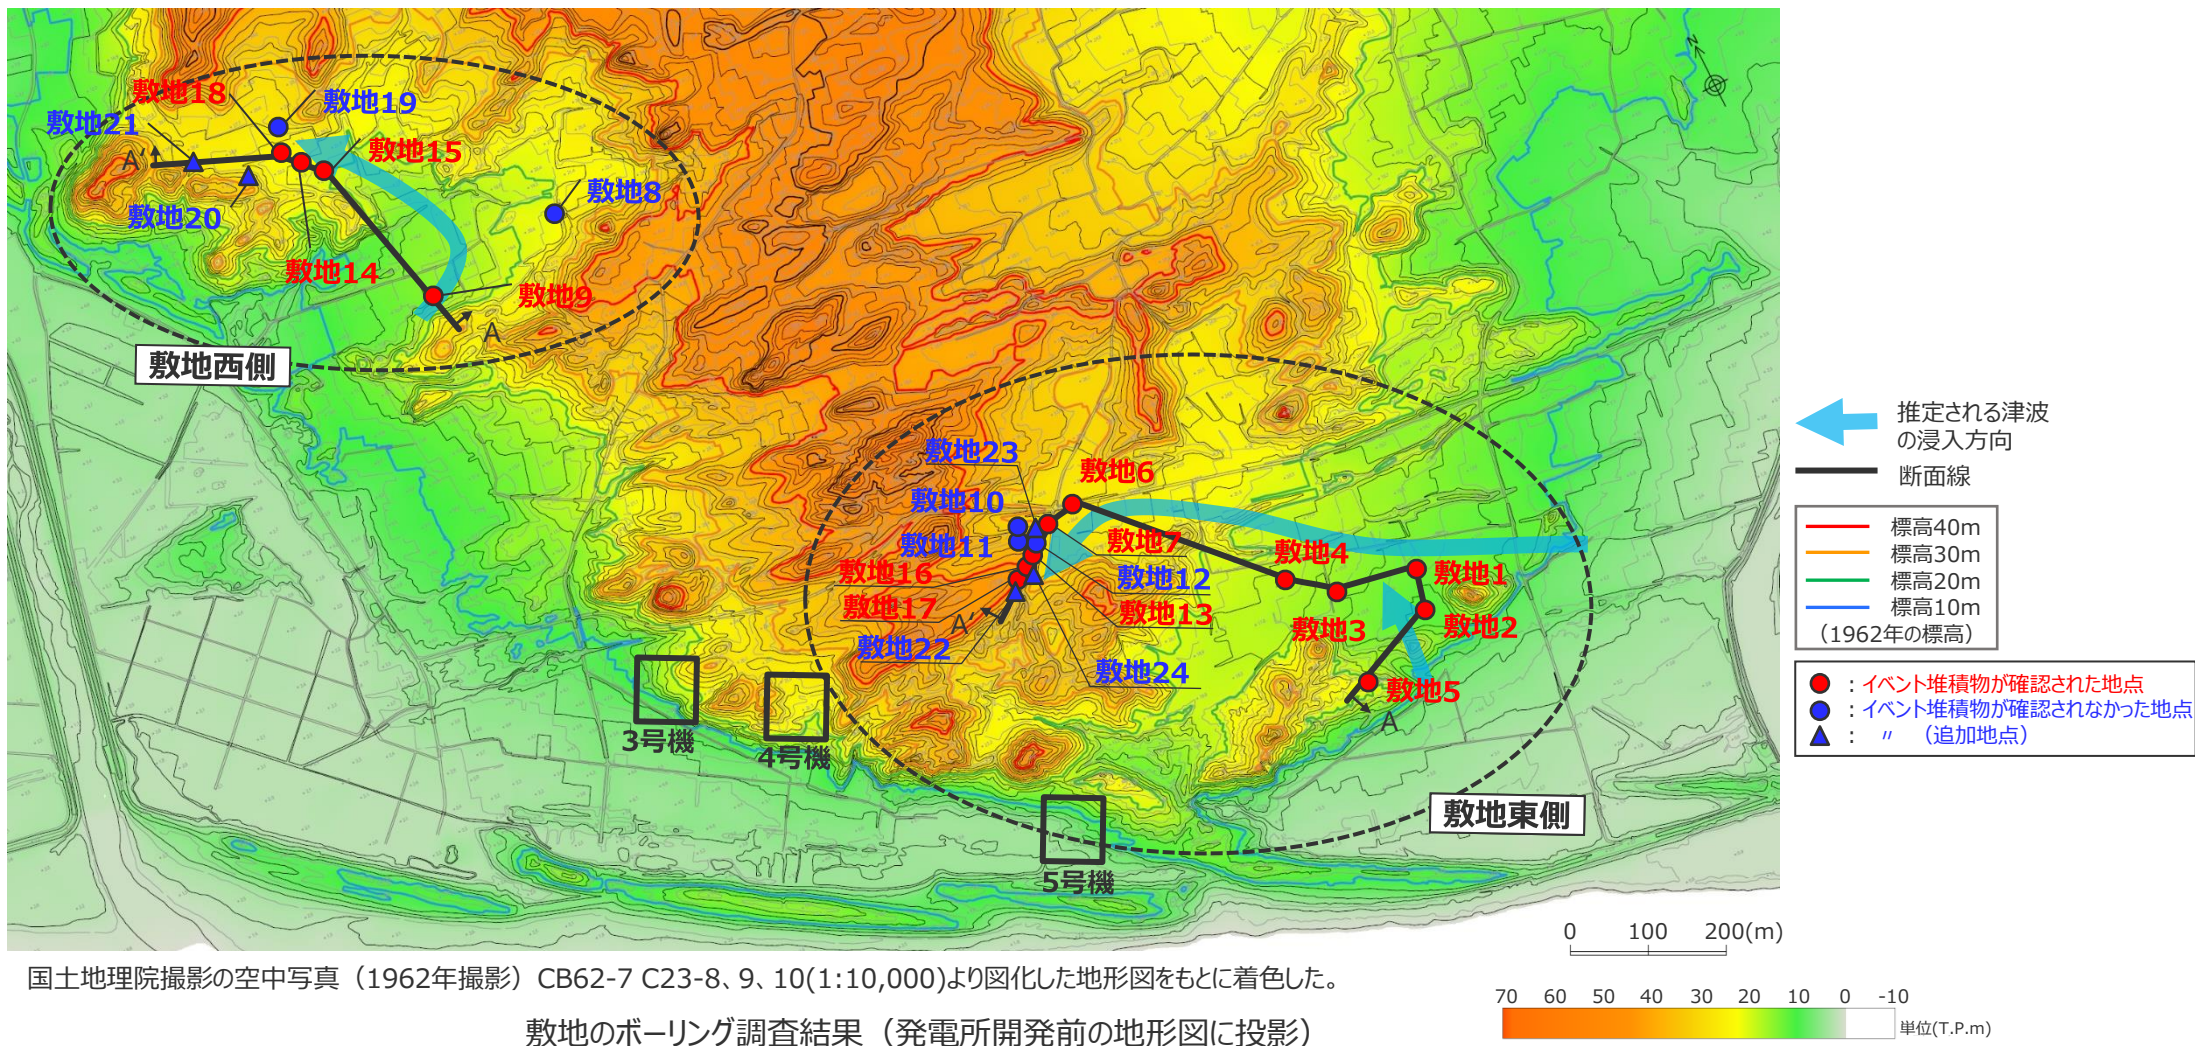
- 敷地西側及び東側のイベント堆積物の分布上限周辺の調査地点について、泥質堆積物中にイベント堆積物がないと判断した根拠を整理した。
- 敷地西側はp.27～30参照、敷地東側はp.31～38参照。

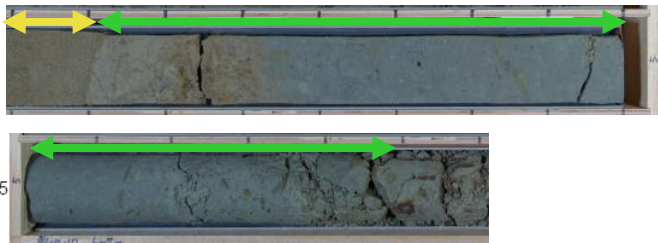
4.30-4.52 シルト 生物擾乱がみられる 4.52-5.32 シルト質砂 下部に礫が混じる 相良層群の泥岩礫 礫径～2cm 亜角～亜円 5.32-5.50 砂礫 上部は相良層群の泥岩礫 礫径～2cm 程度 亜角～亜円 下部は相良層群の泥岩礫 礫径～10cm 程度 角～亜角	「泥質堆積物全体」 下位のシルト質砂及びそれを整合的に覆うシルトも連続的に堆積しており、それぞれの地層中に層相の変化が見られないことから、 上下の地層と層相の異なる地層が認められない と評価した。 ※5.32-5.50の砂礫の礫は相良層群の礫であり、基盤直上に位置することから基盤岩の崩れであると判断。
敷地12	15.04	14.25	15.75	16.54

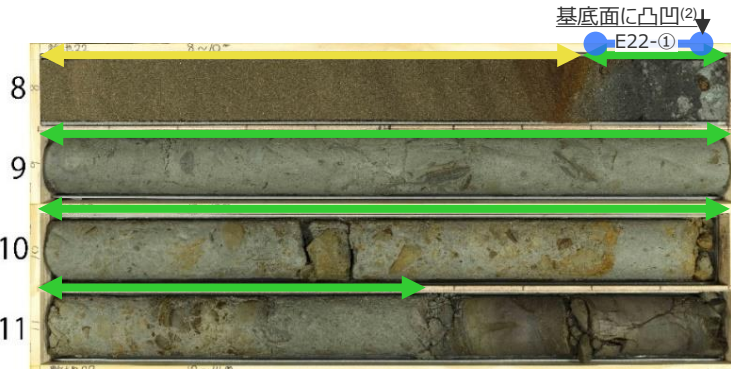
8.78-8.96 腐植質シルト 相良層群の砂岩, 泥岩亜角礫(1) を含む 8.96-11.56 含礫シルト 相良層群の砂岩, 泥岩亜角礫を含む 礫径 1～10cm 8.97 木片	「E22-① (深度8.78-8.96m)」 泥質堆積物中に礫を含み、基底面に凸凹(2)が見られるが、海側から類似する地層は連続せず(3)、 含まれている礫が相良層群の礫であり、基盤岩の再堆積(崩れ)(1) であると考慮されることから、イベント堆積物ではないと評価した。(F) 「上記以外の泥質堆積物全体」 E22-①よりも下位の地層は含礫シルトが連続して堆積しており、地層中に層相の変化が見られないことから、 上下の地層と層相の異なる地層が認められない と評価した。

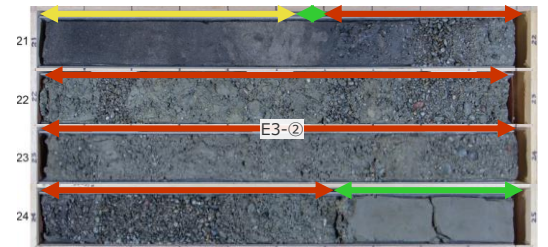
敷地3：層厚3mの海成礫を含むイベント堆積物
