敦賀発電所2号炉 新規制基準適合性に係る現地調査資料 (K断層の活動性評価)

資料1 K断層の活動性評価について

令和5年12月14, 15日
日本原子力発電株式会社

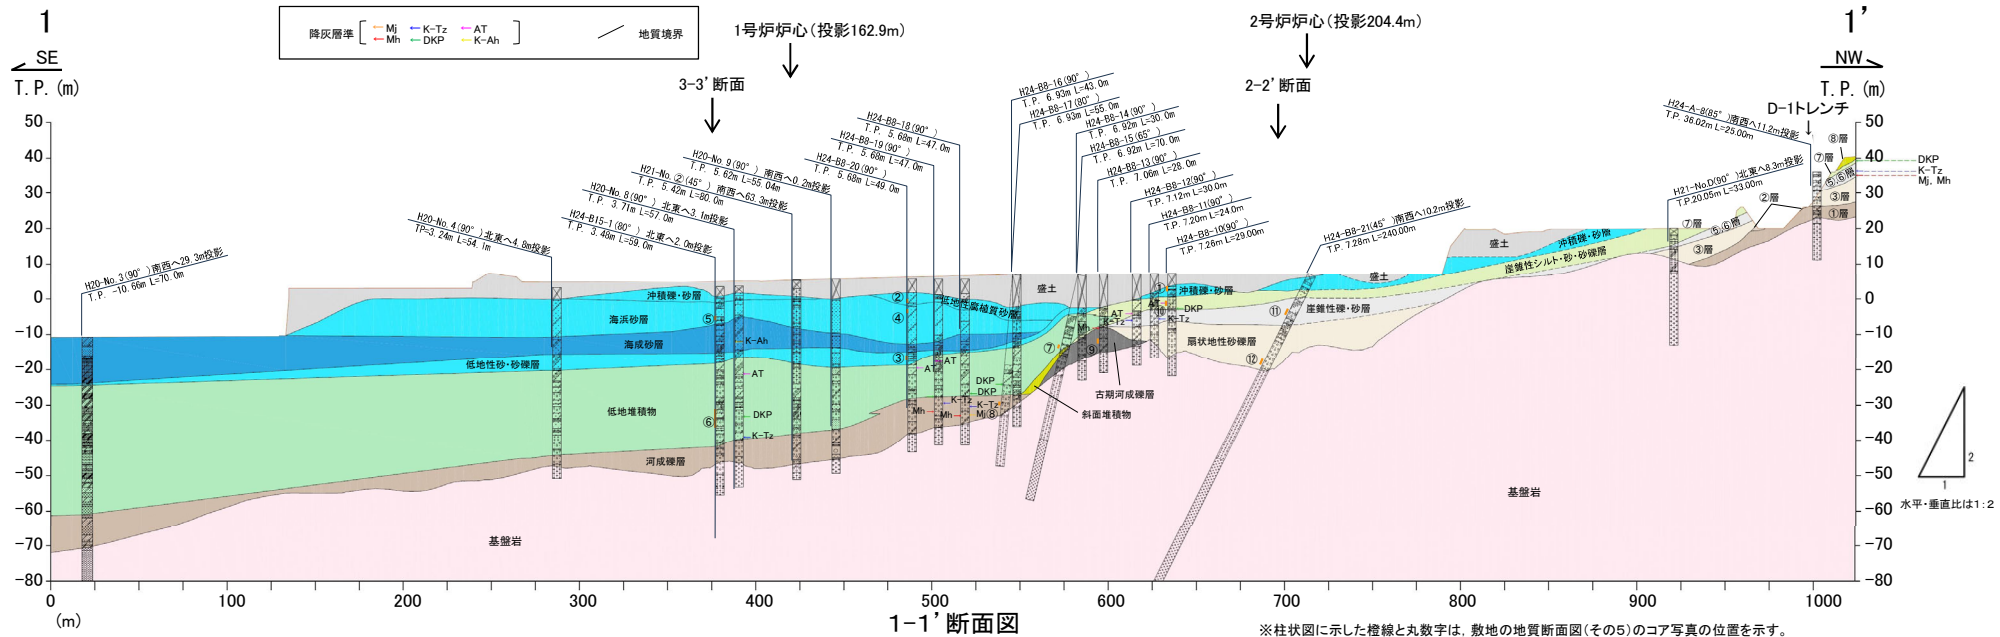
・ 奥壺低地の地質縦断面図を以下に示す。

OSL年代分析結果
 DKP層準: 57±4ka
 K-Tz層準(⑤)層上部: 109±3ka
 Mh層準: 126±5ka
 D-1トレンチ③層D3層: 133kaより古い

※柱状図に示した橙線と丸数字は、敷地の地質断面図(その5)のコア写真の位置を示す。

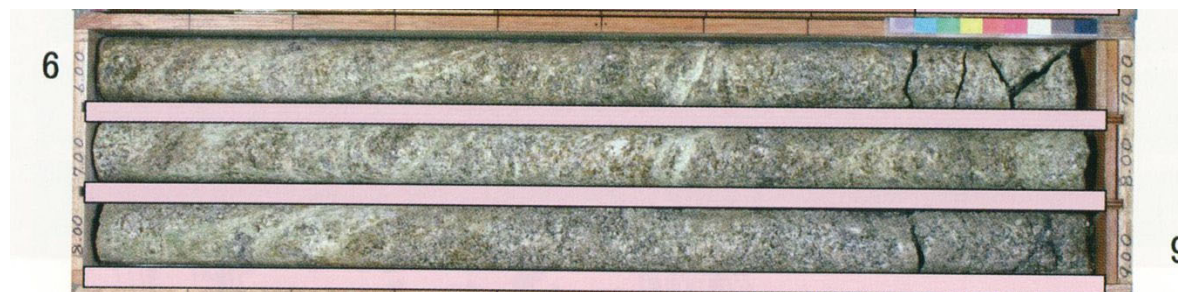
S22-1-2孔の深度6.1m～8.3m付近 花崗岩中に網目状の粘土を多く含む変質帯
宮下他(2011)
※上の図の赤枠のボーリング孔

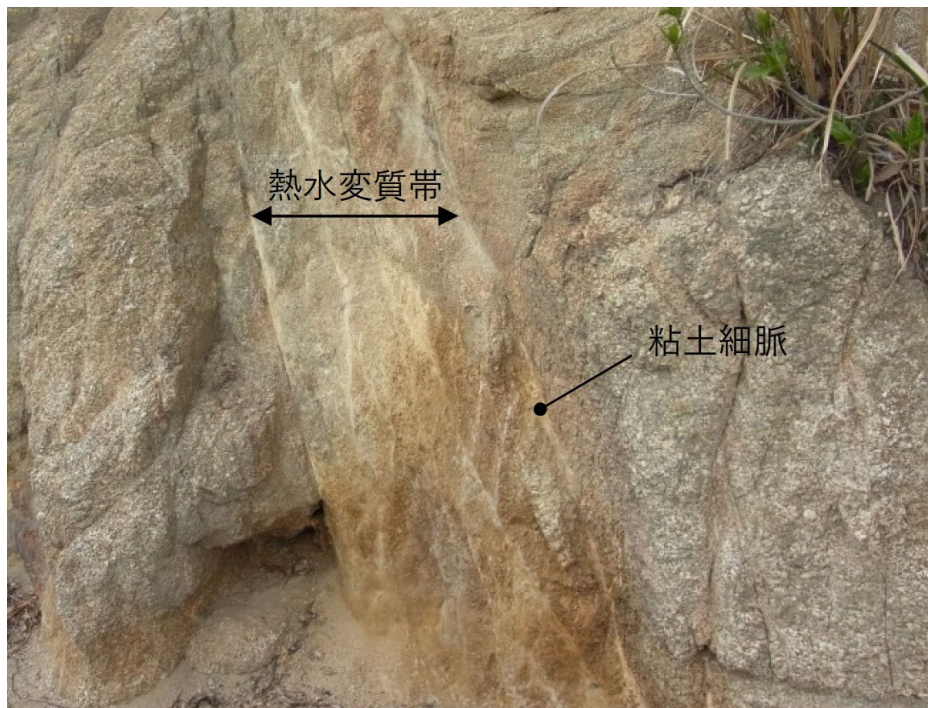
写真-1 花崗岩中の熱水変質脈 (広島県広島市)

- 日本応用地質学会中国四国支部(2019)は、花崗岩の熱水変質帯は地中深くでも軟質であり亀裂沿いが劣化しており、幅1cm程度の粘土細脈が網目状に発達している場合があり、花崗岩の岩体形成時のものであるとしている。
- また、花崗岩中の断層破碎帯が熱水変質によって一部が粘土化したりするとしている。

花崗岩中の熱水変質脈

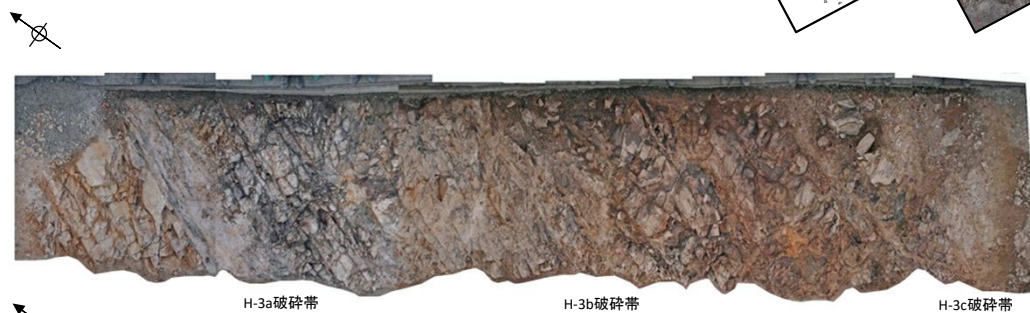
2号炉原子炉建屋南側道路剥ぎ取り部 スケッチ及び写真

- H-3a破碎帯が分布する2号炉原子炉建屋南側道路剥ぎ取り部では、断層ガウジに沿った両側にカタクレーサイトが分布し、全体に軟質で、カタクレーサイト中に幅数mm～数cm程度の白色の粘土細脈が網目状に分布する。
- 文献の熱水変質作用の特徴と同様に、破碎部中に幅数mm～数cm程度の白色の粘土細脈が網目状に分布し、全体的に軟質化している状況が認められることから、**熱水変質作用の影響で軟質化したものと考えられる。**

断層ガウジ(赤線)に沿ったカタクレーサイト中に幅数mm～数cm程度の白色の粘土細脈が網目状に分布し、全体に軟質である。
