中部電力

浜岡原子力発電所  
基準津波の策定のうち  
歴史記録及び津波堆積物に関する調査について  
(コメント回答)

2023年12月26日

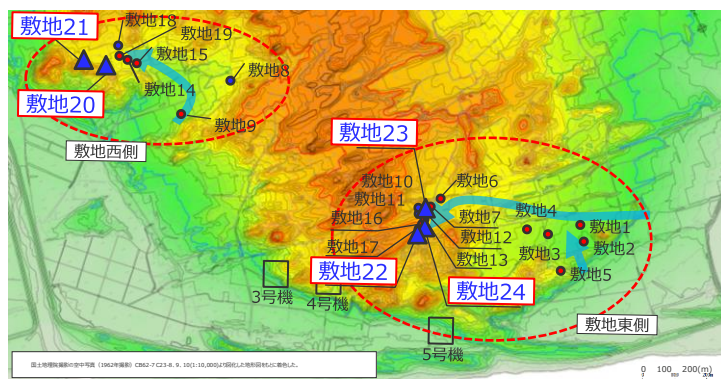
敷地のボーリング調査地点

○ 敷地の津波堆積物の上限標高の確認（追加ボーリング調査結果）

- : イベント堆積物が確認された地点
- : " が確認されなかった地点
- : ボーリング地点
- △ : ボーリング地点 (追加)

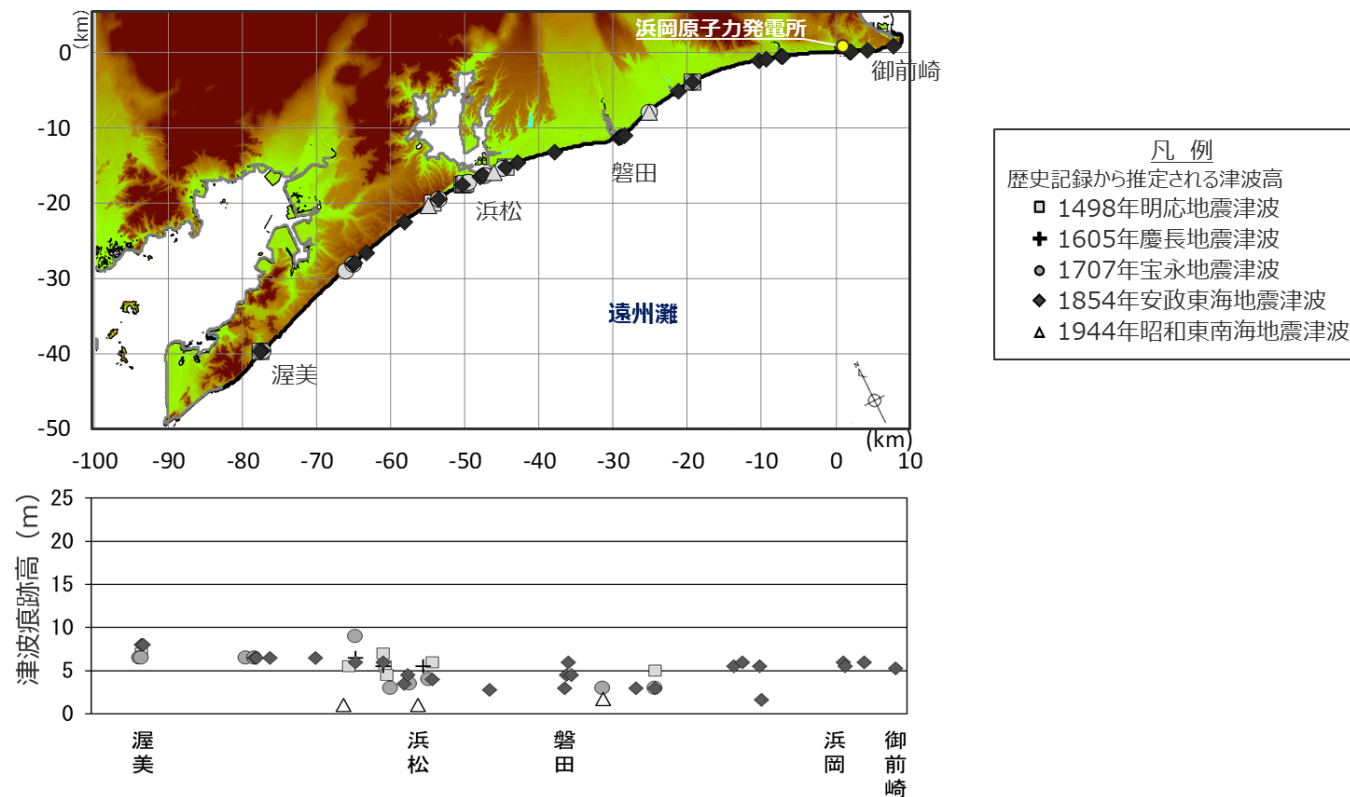
遠州灘沿岸域における津波痕跡高の調査結果

- 歴史記録に関する調査は、敷地が位置する遠州灘沿岸域を対象として、伝承を含む歴史記録に関する文献調査<sup>1)</sup>を実施した。
- その結果、遠州灘沿岸域では、南海トラフのプレート間地震が他の津波発生要因よりも大きな影響を及ぼしていることを確認した。また、遠州灘沿岸域における津波痕跡高は概ね5～10mであることを確認した。
- ➡ 歴史記録に基づく津波痕跡高を津波高と考えて、歴史記録から推定される津波高を概ね5～10mと評価した。

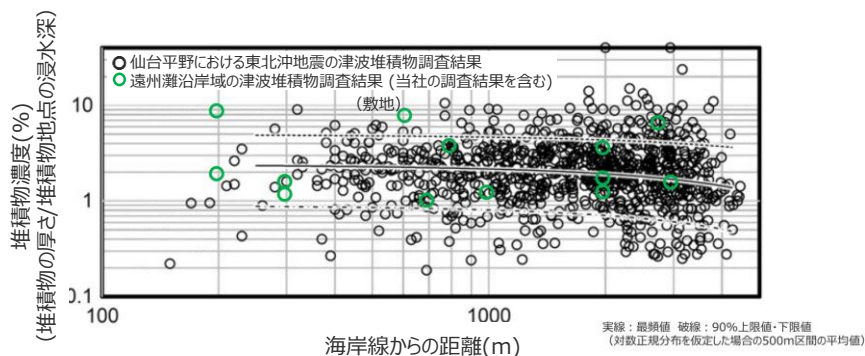
津波堆積物層の層厚と津波高の関係  
(東北沖地震の調査結果との比較)

→遠州灘沿岸域の津波堆積物の厚さと浸水深との関係は仙台平野における東北沖地震の分析結果の範囲内

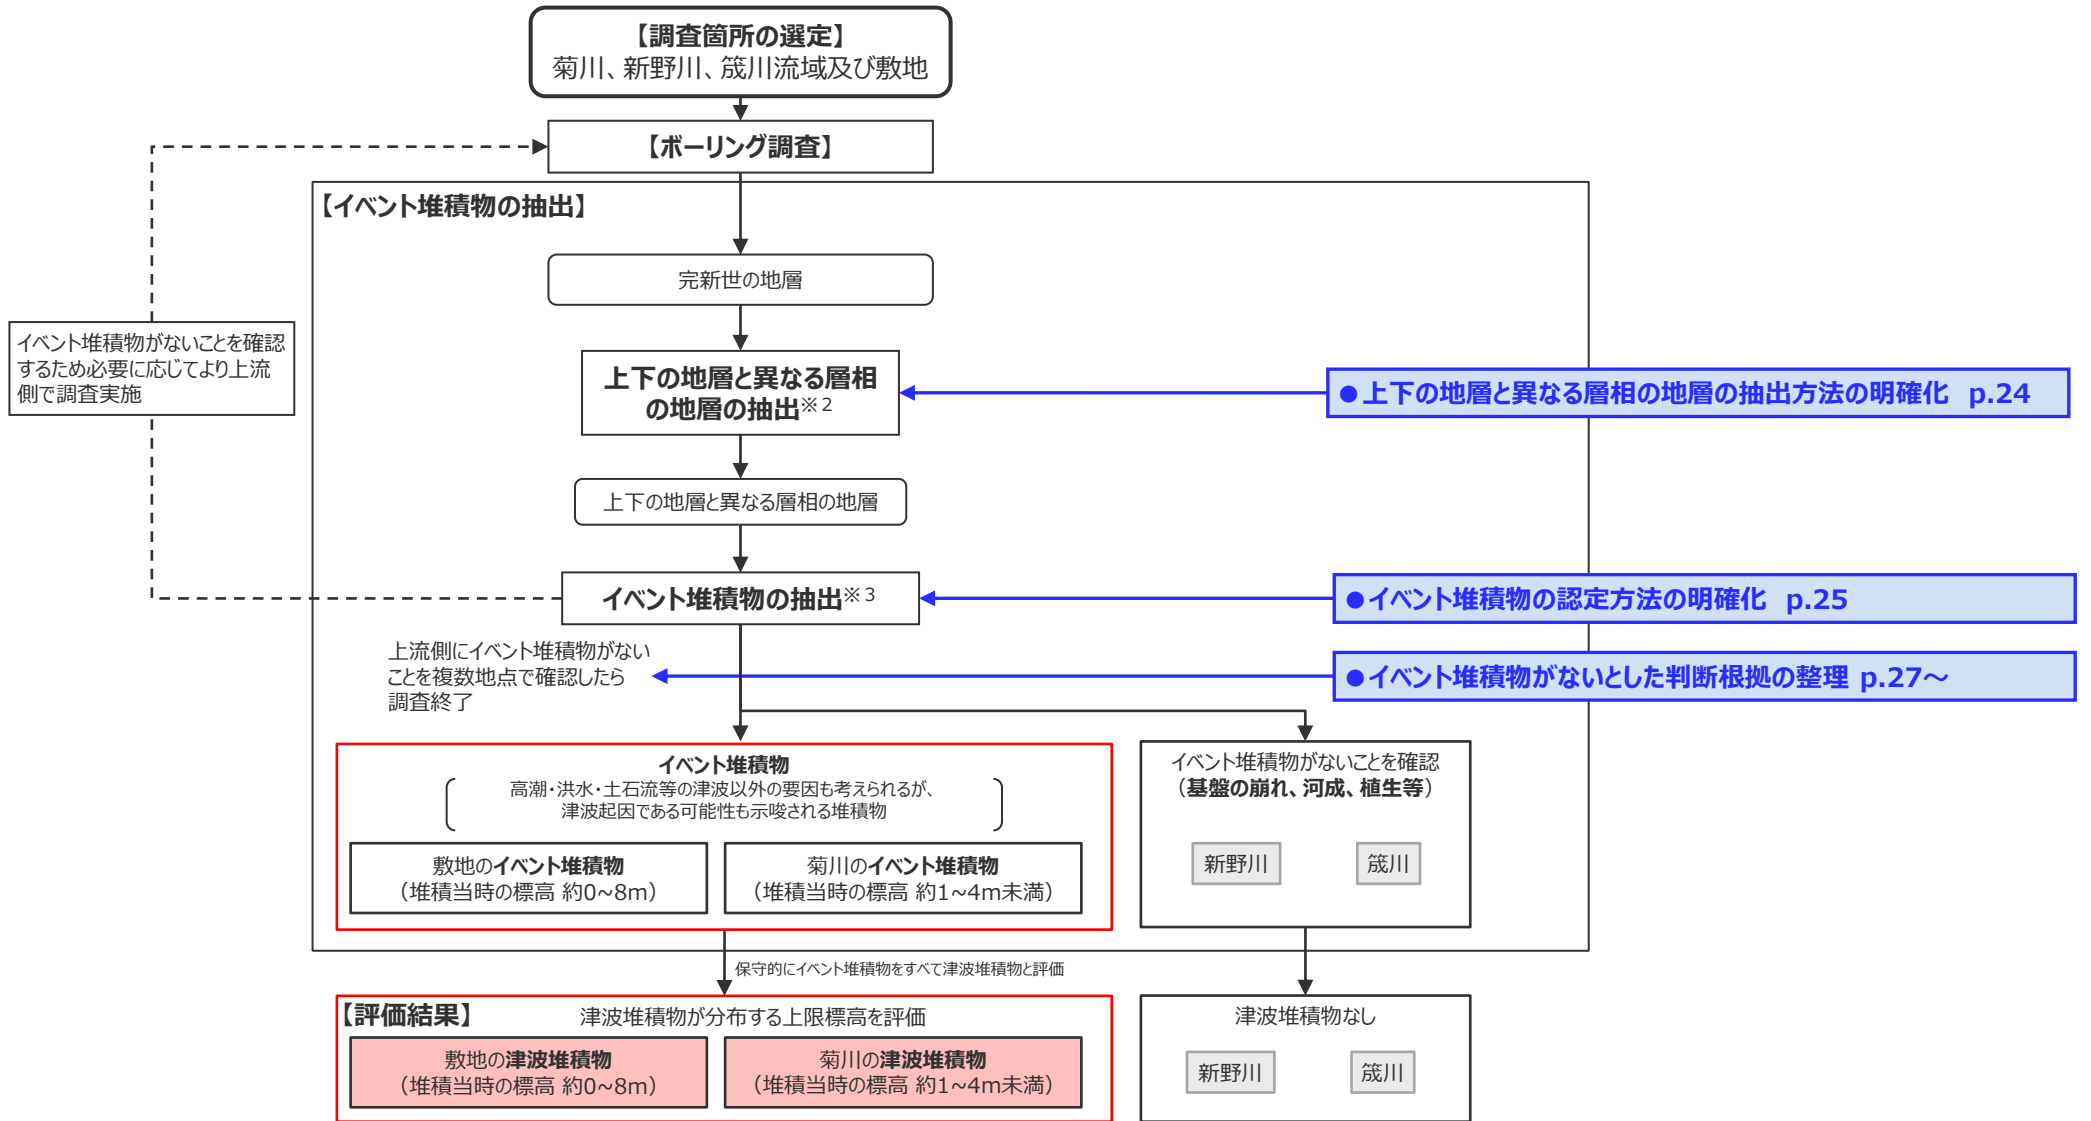
■ 津波堆積物に関する現地調査とコメント回答①との関係は下図のとおり。

## ボーリング調査およびイベント堆積物抽出のフロー

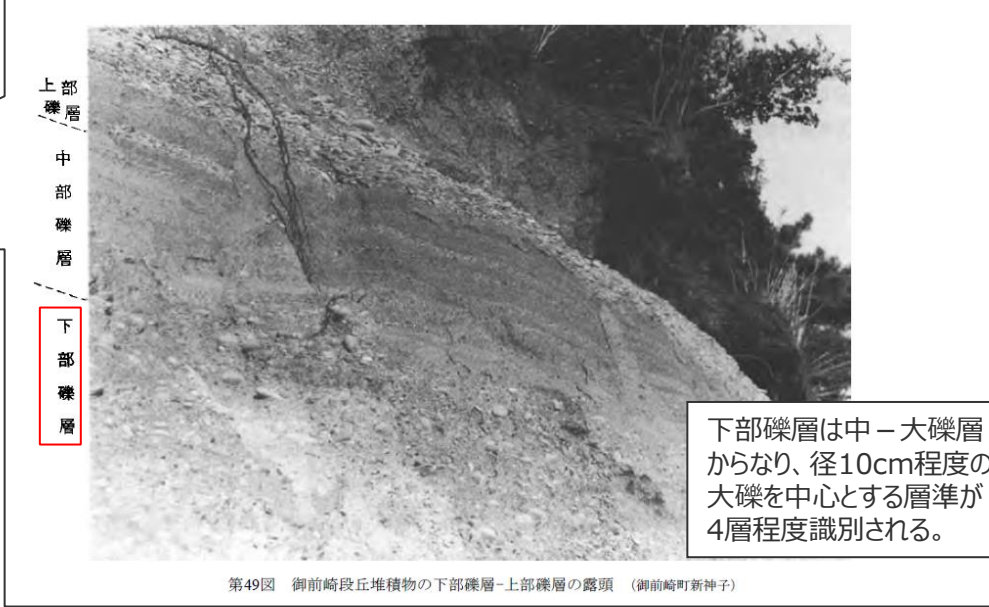
杉山ほか(1988)

- 箴川の泥質堆積物中の砂礫について、供給源が海岸付近ではないと判断する理由は以下のとおり。
- 箴川の調査地点は背後に御前崎台地があり、その台地には杉山ほか(1988)に基づくと、中～大礫からなる御前崎段丘堆積物があるとされている。
- それらが崩れて供給されやすい環境にあること、御前崎段丘堆積物の礫と大きさや形状が似ており、また、淘汰も悪いことから、箴川1及び箴川2地点で見られる泥質堆積物中の砂礫は、御前崎段丘堆積物の「崩れ」と評価し、供給源は海岸付近ではないと判断した。

- ・御前崎段丘堆積物は主として海浜成の淘汰の良い中～大礫からなる。
- ・上図は御前崎町新神子の露頭写真で、御前崎段丘堆積物の下部礫層-上部礫層の露頭。
- ・下部礫層は中～大礫層からなり、径10cm程度の大礫を中心とする層準が4層程度識別されることが多い。中部礫層は差異—中礫層からなり極粗砂を挟む。上部層は中礫層からなる。

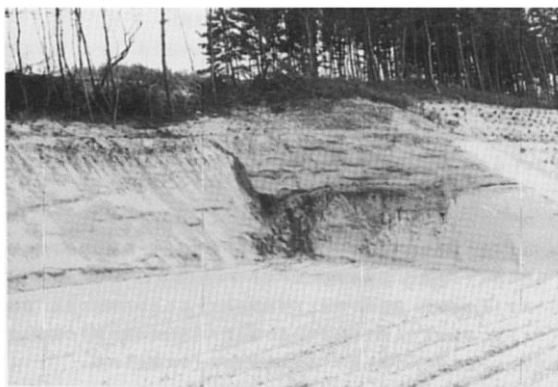
砂丘中の腐植質砂層の例 (土谷ほか(1984)に基づき作成)

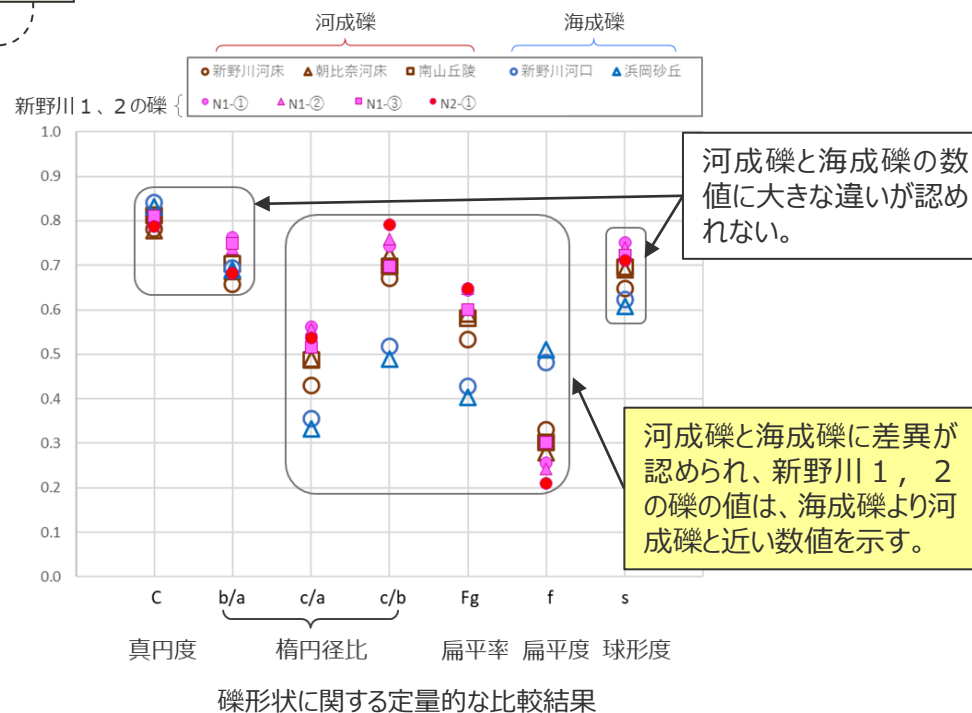
新野川1、2に見られる礫は河成礫に近い特徴を持つ

- 藤原(2015)では、海浜と河川では一般に堆積物を構成する粒子の特徴が異なる。例えば砂や礫の淘汰度や円磨度は海砂で高く川砂で低いのが通常である。海岸の池や湿地などで、淘汰度や円磨度が高い砂の層が堆積していれば、それは海から運ばれた可能性が高いとしている。
- 石渡ほか(2019)などによると、海岸礫は河川礫より円くて扁平であり、河川礫の形を一言で言えば「ゴロンとした形」(ジャガイモやカキフライのような形)と言える。

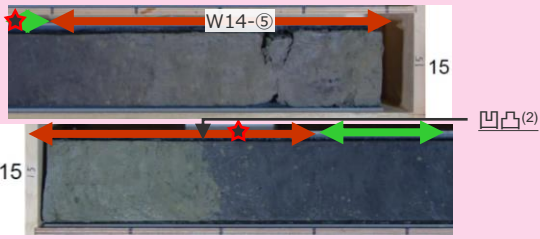
14.60-15.30 シルト 14.60-15.00 黄土色シルト 泥、腐植質層の偽礫を含む 15.00-15.19 シルト（相良層群再堆積） 腐植質層の偽礫を含む 15.19-15.30 腐植質シルト 砂、泥の偽礫を含む	泥質堆積物中に砂や腐植層の偽礫を含み、基底面の境界付近に凹凸 <sup>(2)</sup> が見られ、W9-②等と同様に風成砂層直下に分布 <sup>(3)</sup> しており連続性を否定できず、また、含まれている砂の供給源が判断できない（海起源を否定できない） <sup>(1)</sup> ことから、イベント堆積物と評価した。
敷地15	W15-④	6.69	5.69	17.20	18.20
