河成堆積物・海成礫の認定に関する検討

5.1 新野川の河成堆積物の認定根拠

補足説明資料5.1 新野川の河成堆積物の認定根拠

中部電力

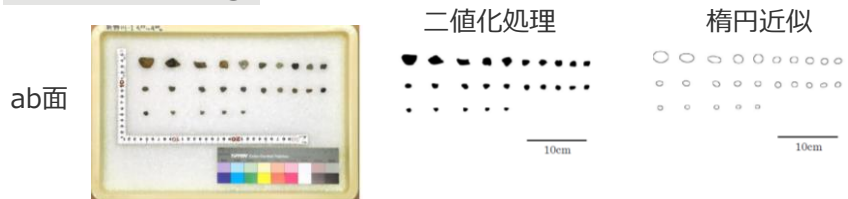
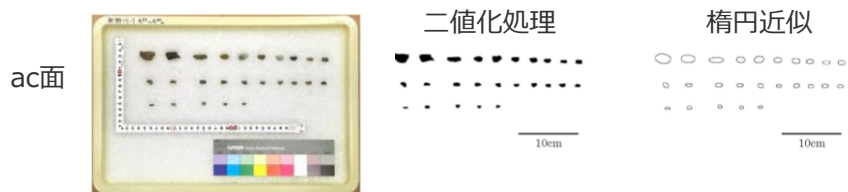
新野川 1 N1-①

- 採取した礫のab面及びac面の写真及び画像解析ソフト (Image-J) の画像を以下に示す。
- なお、採取個数は、ボーリング試料中の礫の数に限りがあるため、50個を基本とし、層厚が薄いN1-①については、25個とした。

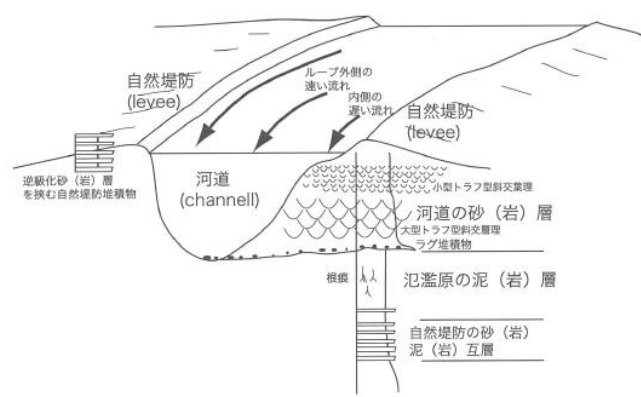
河川成層		湖沼成層
蛇行河川システム	網状河川システム	
<p>勾配の小さな沖積平野に形成されることが多く、河道の移動によって粗粒堆積物からポイントバーの砂を経て後背湿地の泥質堆積物に変化する上方細粒化がみられることが多く、全体として泥質堆積物に富む。</p>

<p>蛇行河川システムの堆積相</p>	<p>急勾配の幅広い河床上に砂礫堆が多数発達した網状砂州が形成される。</p>

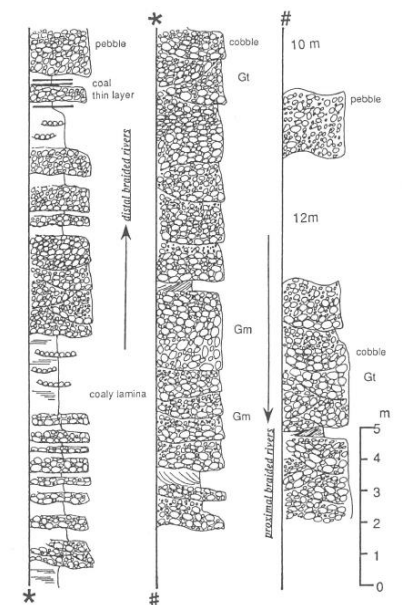
<p>網状河川の堆積相の組み合わせ</p>	<p>湖沼は河川と直結していることが多く、そのため河川堆積相の一部を構成していることが多い。湖沼成層は、緩やかな流れで運搬・沈積する細粒物を主体とし、三角洲堆積物や河川堆積物へ漸移することが多い。</p>

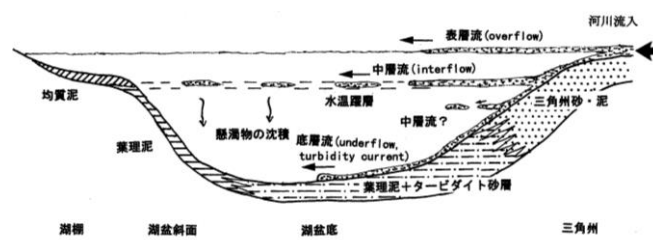
<p>図 B-5-8 温度成層した通常の湖沼における陸源碎屑物の堆積モデル 河川からの湖への流入部では、粗粒な堆積物の急速な沈積により三角洲が形成される。いっぽう、湖水は密度成層しており、河川からの流入水はその密度によって、3つのタイプの流れになりうる。その結果、湖沼の場所ごとに異なった岩相の堆積物が形成される (Sturm and Matter, 1978)</p>
