# 島根原子力発電所2号炉

## 第3バッテリー格納槽設置位置付近の地盤

(敷地の地形, 地質・地質構造)

令和6年1月12日  
中国電力株式会社

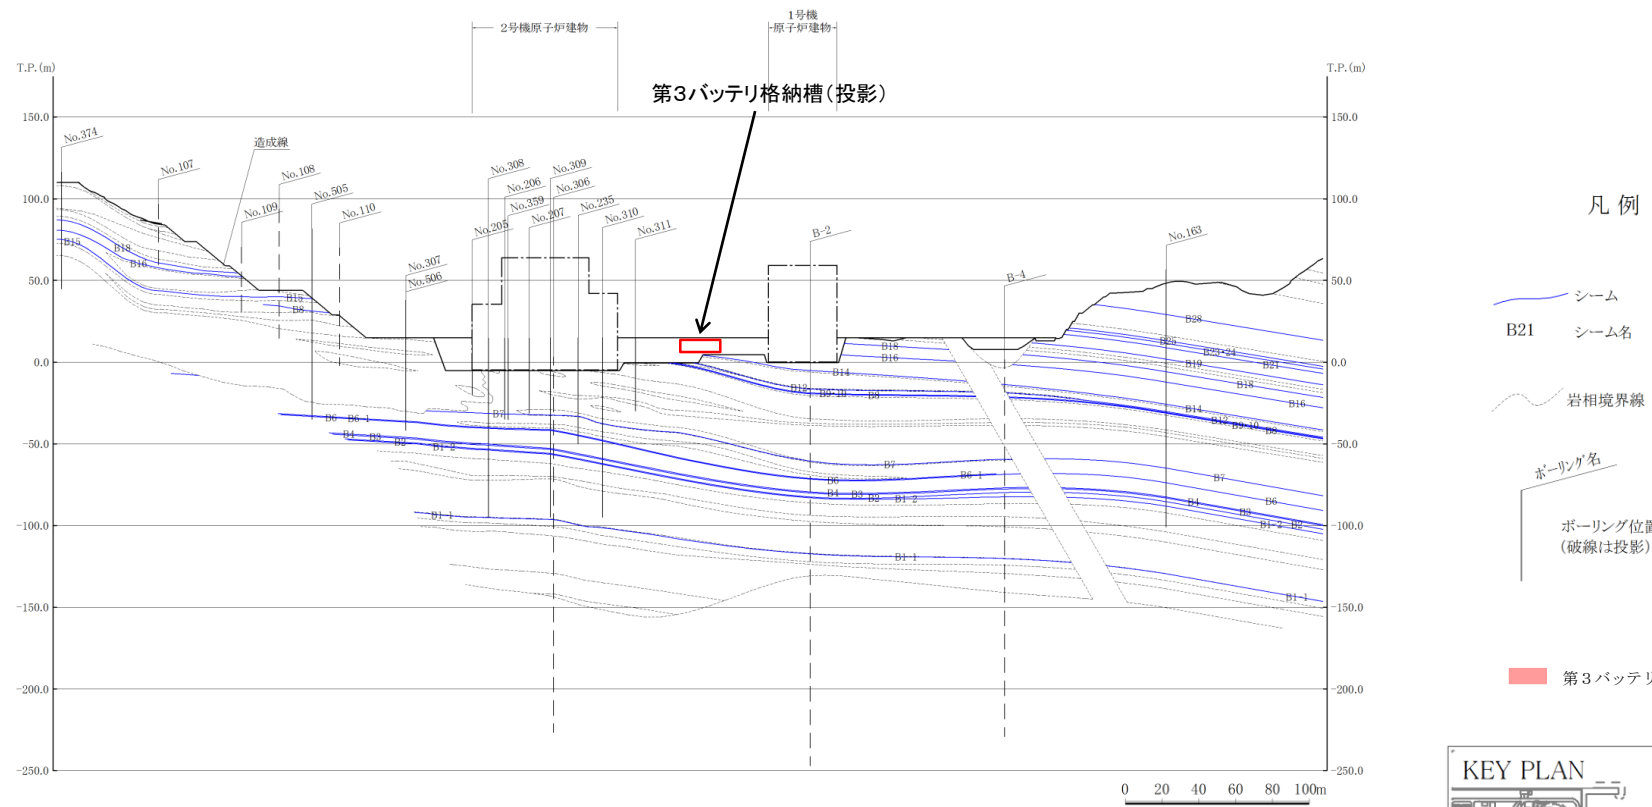
シーム分布鉛直断面図 (第3バッテリー格納槽 東西断面)

・第3バッテリー格納槽が設置される地盤には、連続性を有するシームは分布しない。

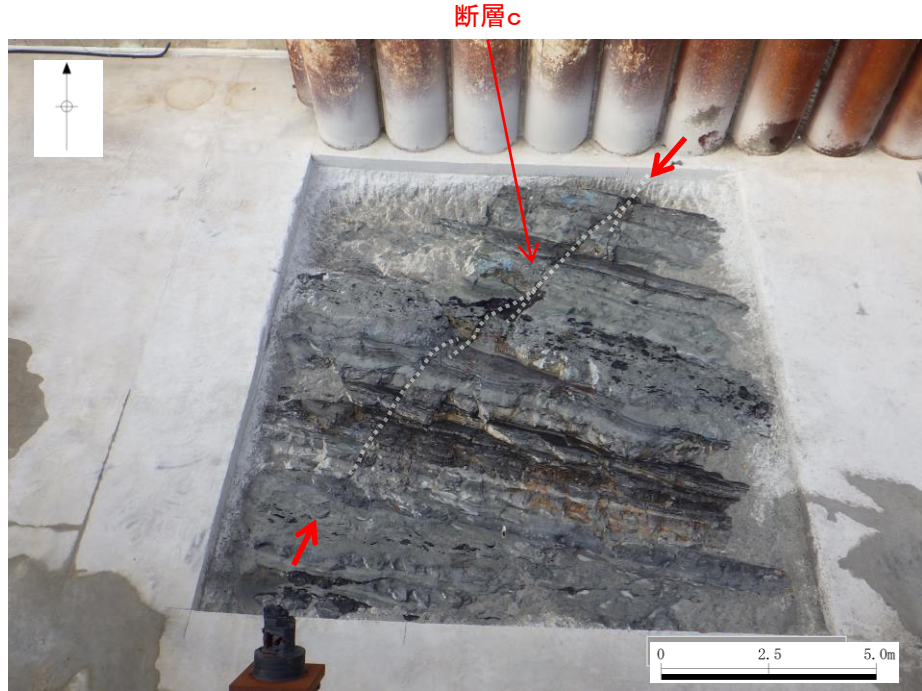
写真①

# 1. 敷地の地形、地質・地質構造 (2) 第3バッテリー格納槽設置位置付近の地質・地質構造 第3バッテリー格納槽 底面全体写真

・第3バッテリー格納槽の底面スケッチの結果、3条の断層が認められる。これらの断層は破碎及び粘土を伴わないことから、活動性評価の対象外と判断した。

・支持地盤を切る地滑り面及びシームは認められない。

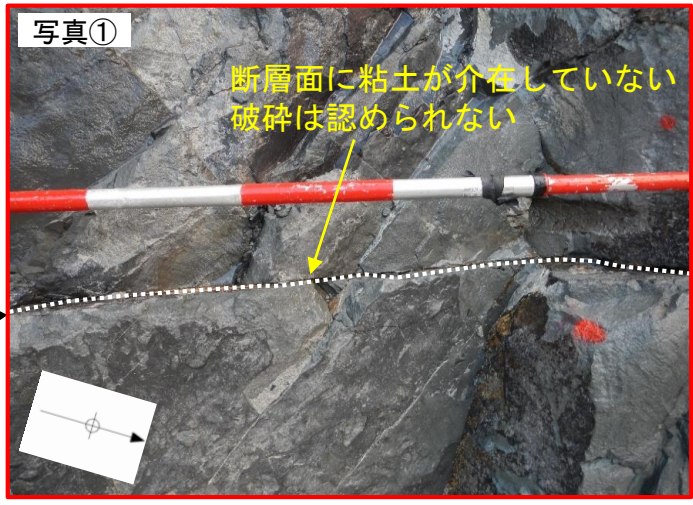
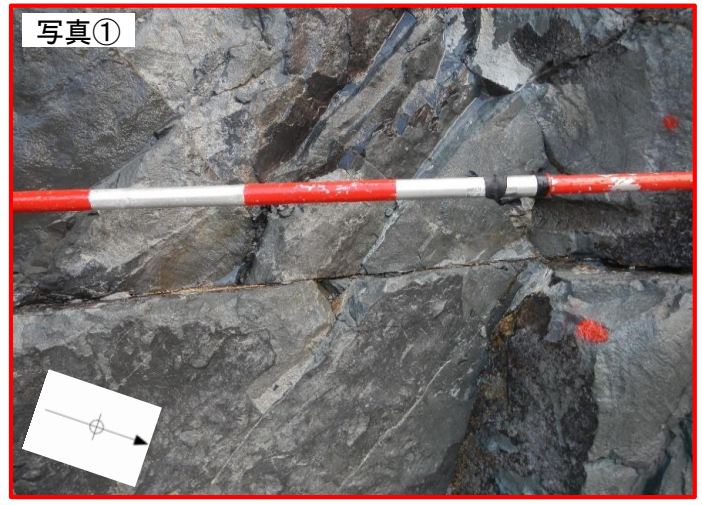
断層面 (N10° E40° W他)

・断層aは、断層面に粘土が介在しておらず、断層面が固結・密着している。また、破碎は認められない。

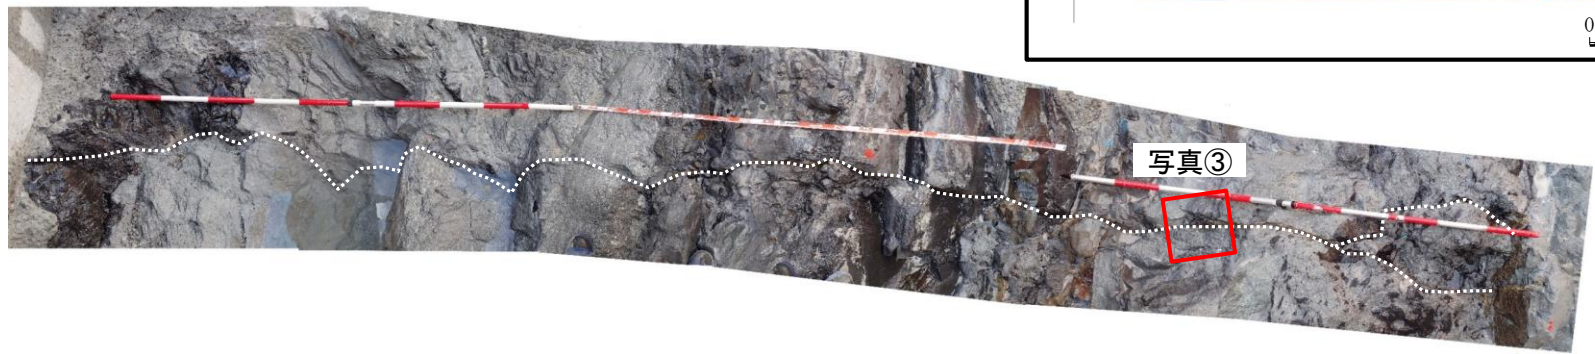
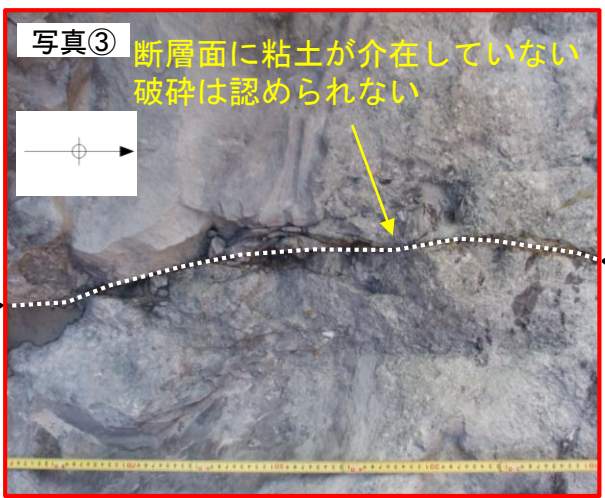
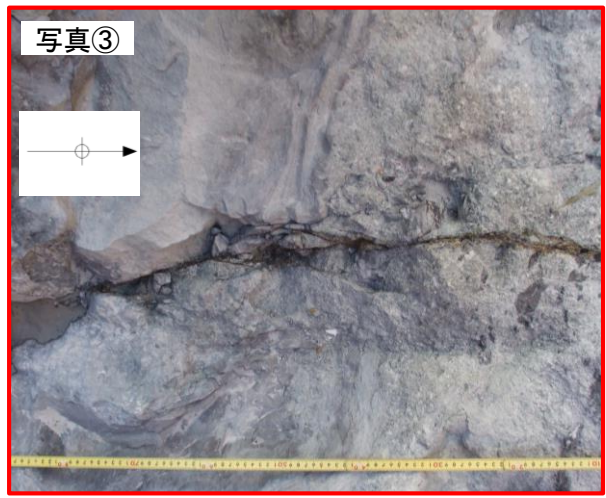
断層面 (N6° E84° W)

写真③ 断層面に粘土が介在していない  
破碎は認められない

・断層bは, 断層面に粘土が介在しておらず, 断層面が固結・密着している。また, 破碎は認められない。

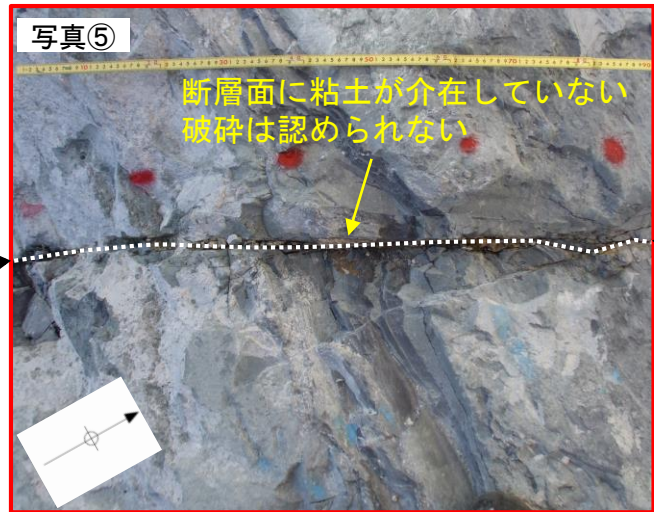
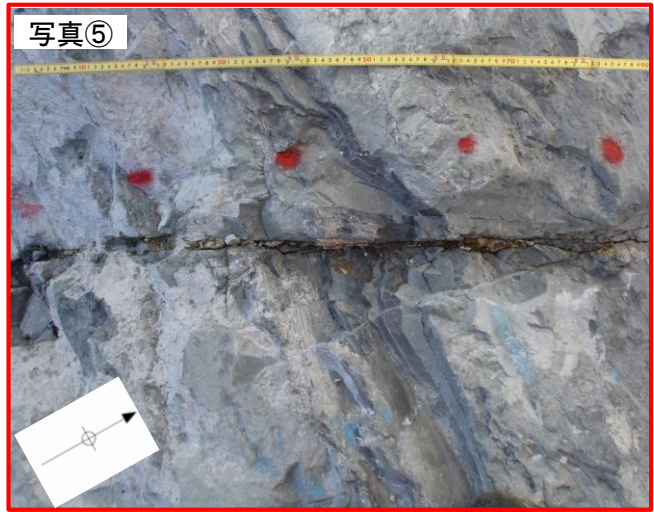
断層面(N24° E85° E他)

・断層cは, 断層面に粘土が介在しておらず, 断層面が固結・密着している。また, 破碎は認められない。

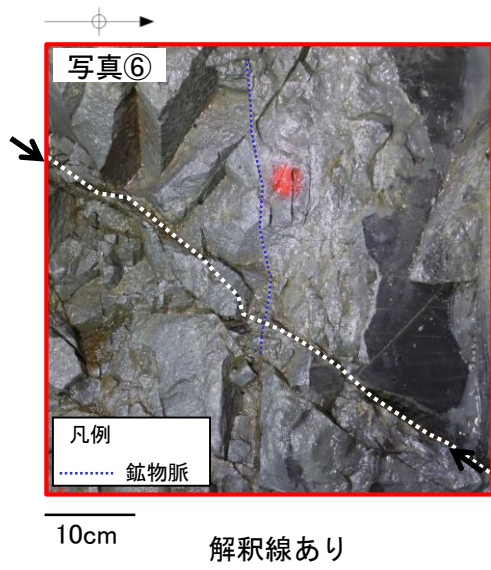
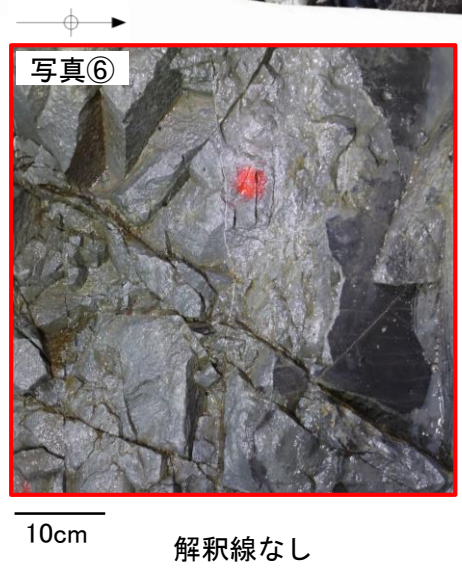
断層面 (N24° E85° E他)

・断層cを白色脈が横断して分布する。希塩酸により発泡することから、方解石等で構成されると考えられる。
