H4-CA-283-R03

浜岡原子力発電所
基準津波の策定のうち
歴史記録及び津波堆積物に関する調査について
(コメント回答)

2024年1月17日

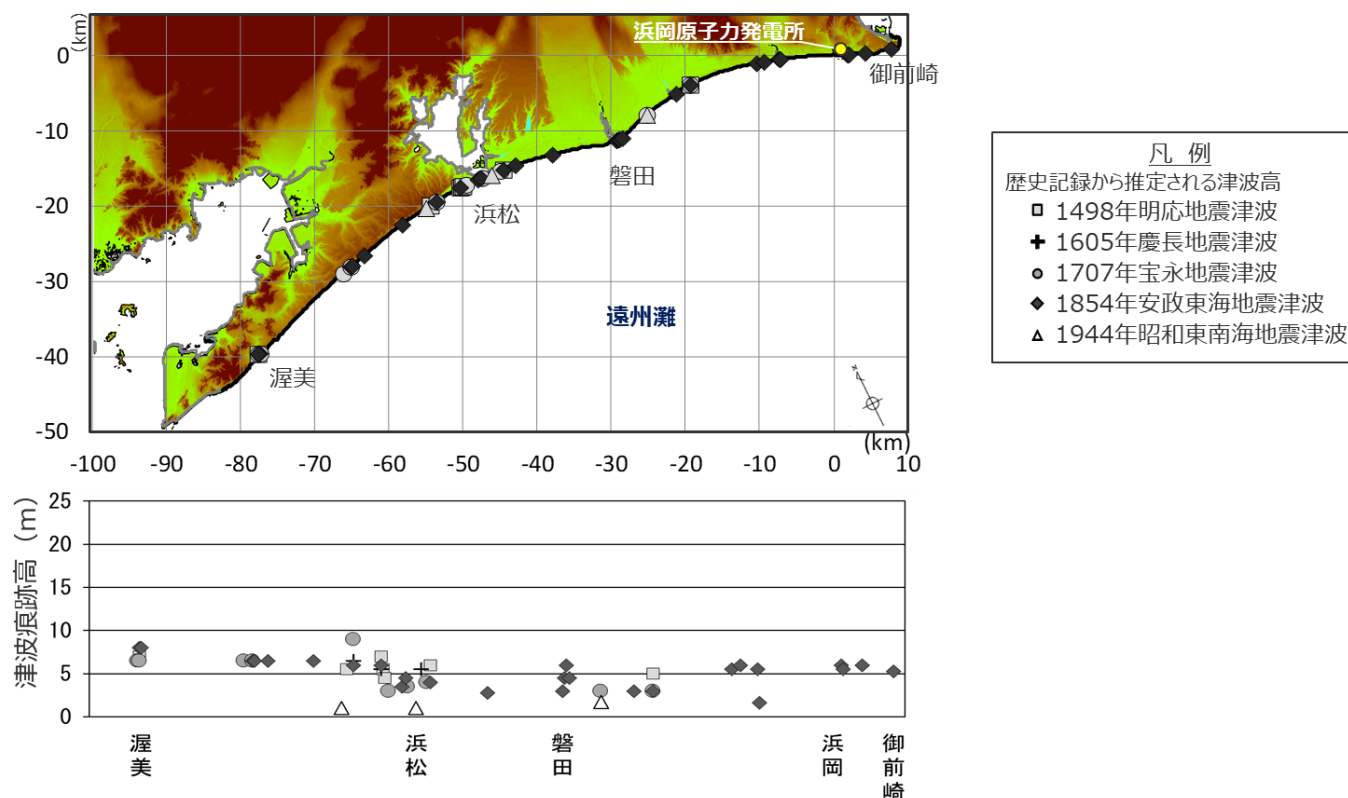
遠州灘沿岸域における津波痕跡高の調査結果

- 歴史記録に関する調査は、敷地が位置する遠州灘沿岸域を対象として、伝承を含む歴史記録に関する文献調査¹⁾を実施した。
- その結果、遠州灘沿岸域では、南海トラフのプレート間地震が他の津波発生要因よりも大きな影響を及ぼしていることを確認した。また、遠州灘沿岸域における津波痕跡高は概ね5～10mであることを確認した。
- ➔ 歴史記録に基づく津波痕跡高を津波高と考えて、歴史記録から推定される津波高を概ね5～10mと評価した。

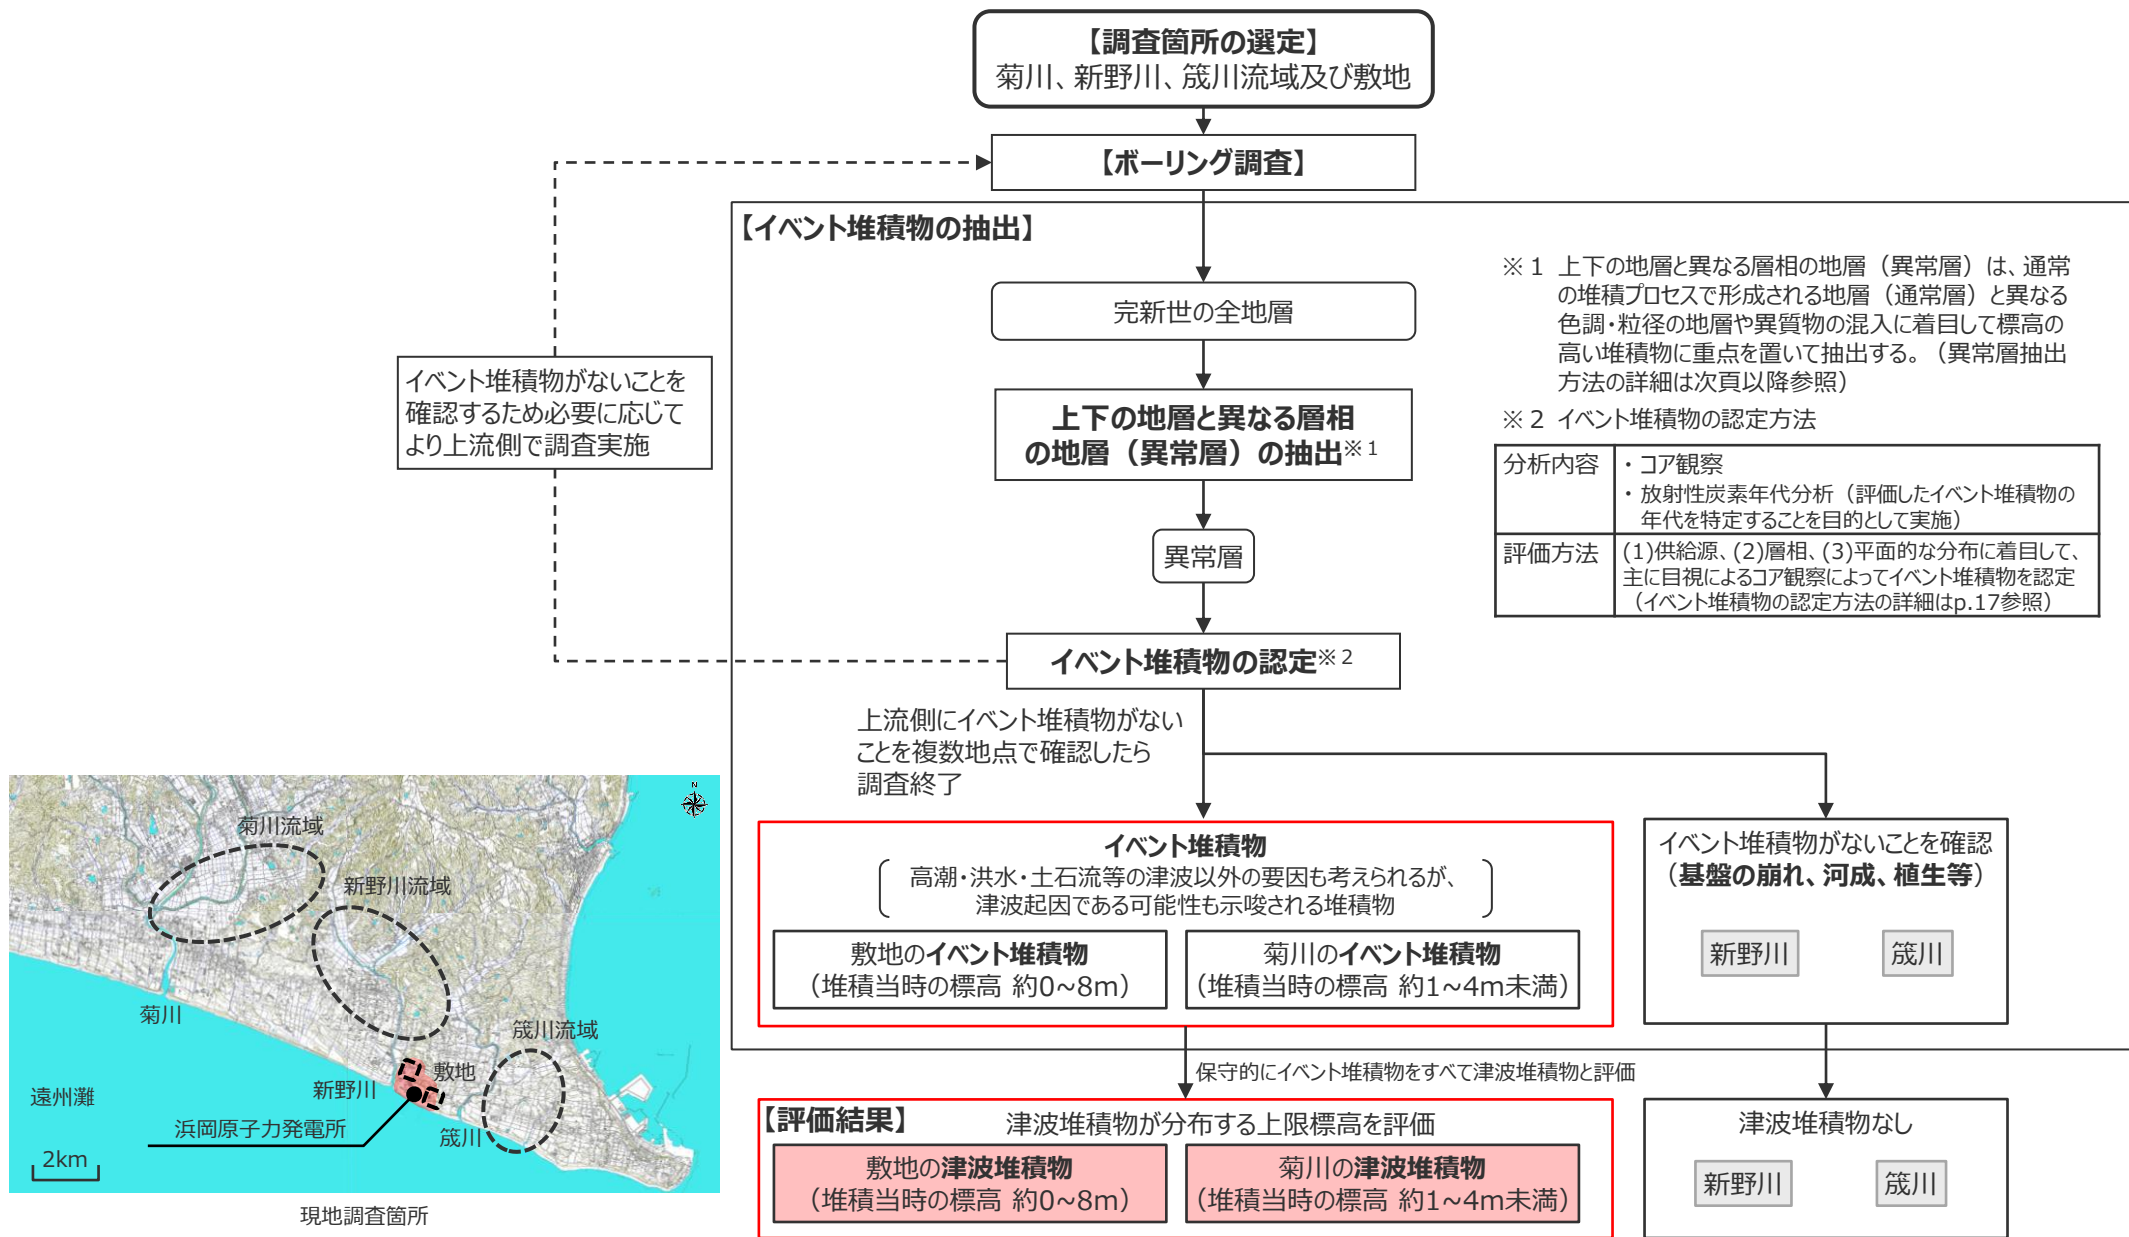
(現地調査の検討フロー)

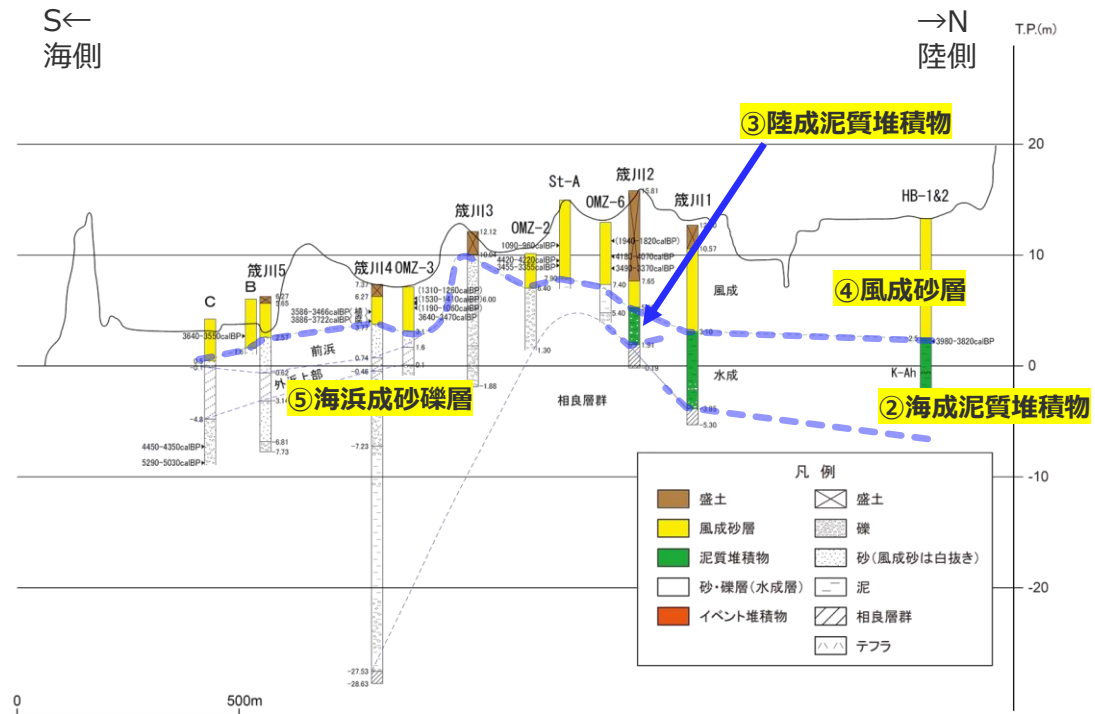
箴川流域の地質断面と通常層

- 箴川流域には、陸側の箴川1では下位から②海成泥質堆積物、④風成砂層が、箴川2では下位から③陸成泥質堆積物、④風成砂層が重なる。海側の箴川3、4、5では下位から⑤海浜成砂礫層、④風成砂層が重なる。
- 海側の⑤海浜成砂礫層は、津波堆積物の分布上限を特定する観点からは、常時海流、波浪の影響を受けて堆積していたことから、調査対象としては適さないと考えられるため、異常層の抽出対象としない。
- ➡ ②海成泥質堆積物、③陸成泥質堆積物、④風成砂層を異常層抽出対象の通常層とする。

通常層	地層の有無	異常層抽出対象とする通常層
④風成砂層	有り	抽出対象とする。
③陸成泥質堆積物	有り	抽出対象とする。
②海成泥質堆積物(内湾)	有り	抽出対象とする。
①砂・シルト互層(シルト質砂・礫層)	無	—
⑤海浜成砂礫層	有り	抽出対象としない。

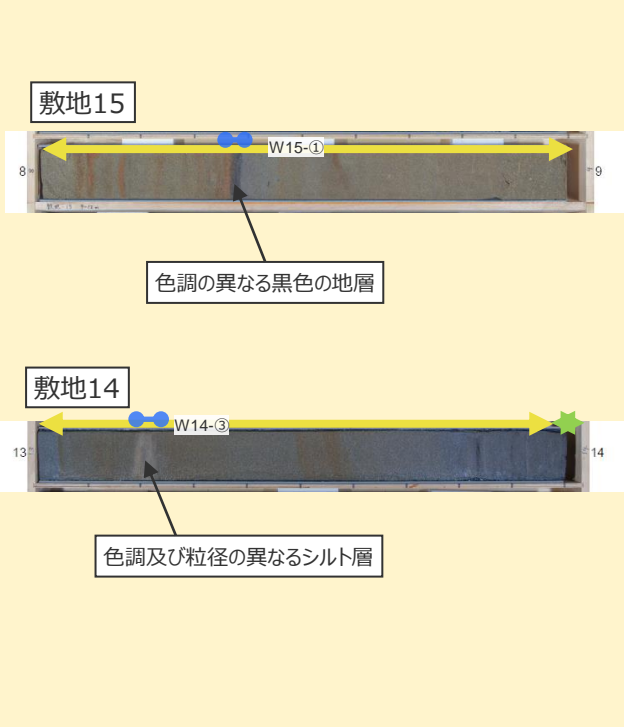
④風成砂層

- 海岸沿いに発達した砂丘で堆積した砂層であるため、礫のような色調・粒径の地層や貝化石や海成礫 (円礫) の異質物の混入に着目する。
- 砂丘砂に通常挟まれる腐植質層についても、色調の違いとして幅広く抽出することとする。

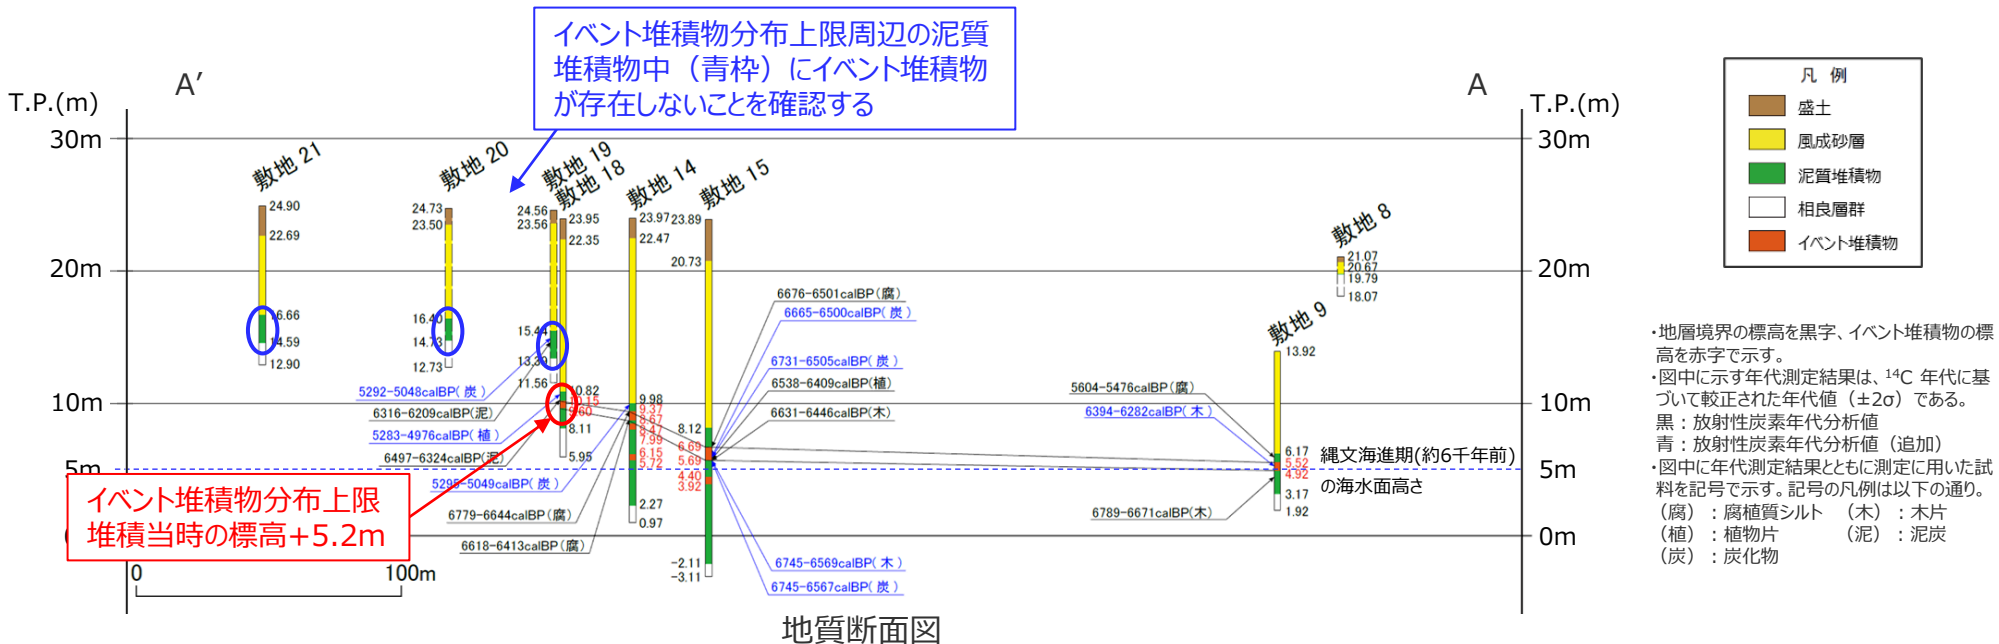
- 敷地西側のイベント堆積物は、敷地9、15、14、18の現標高約4~10mにかけて泥質堆積物中に確認され、この内敷地18のイベント堆積物の分布標高が最も高い。
- 敷地西側について、イベント堆積物より標高の高い位置にイベント堆積物が存在しないことを確認するために、イベント堆積物の分布上限（敷地18）周辺の調査地点の泥質堆積物中（敷地19~21：下図青丸）にイベント堆積物がないと判断した根拠を次頁以降に示す。

・山谷の大きな位置関係は、基盤が反映されたものであり、発電所開発前（1962年）とイベント堆積物の堆積時（縄文海進期）とで概ね変わらないと考えられる。
 ・各地点のボーリングコア写真及び柱状図は補足説明資料1章に掲載

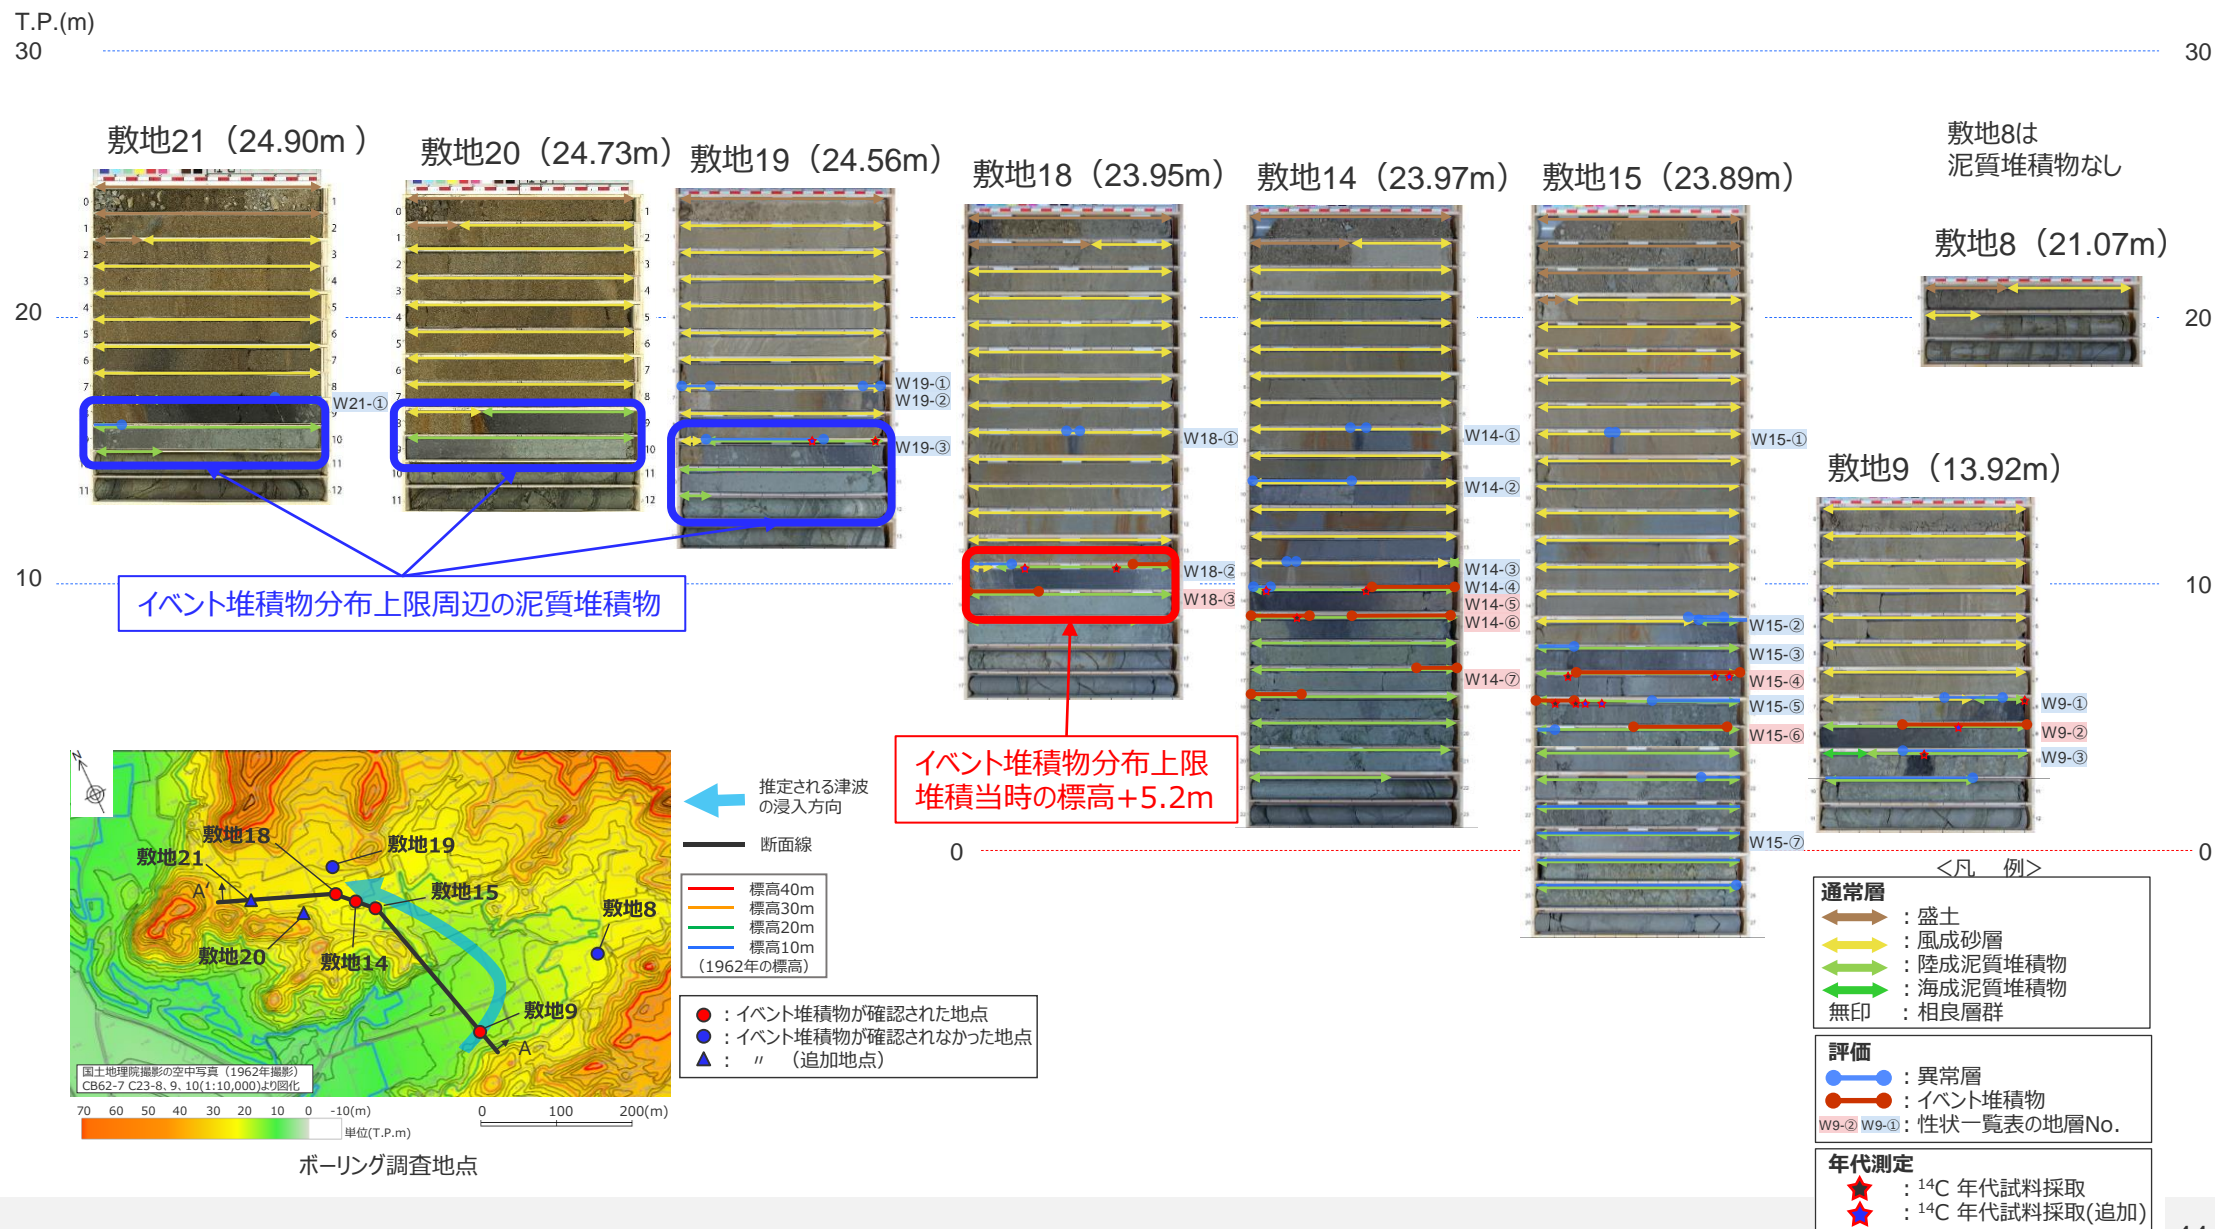
■ イベント堆積物分布上限周辺の泥質堆積物中にイベント堆積物がないことを確認するための泥質堆積物の位置を青枠で示す。

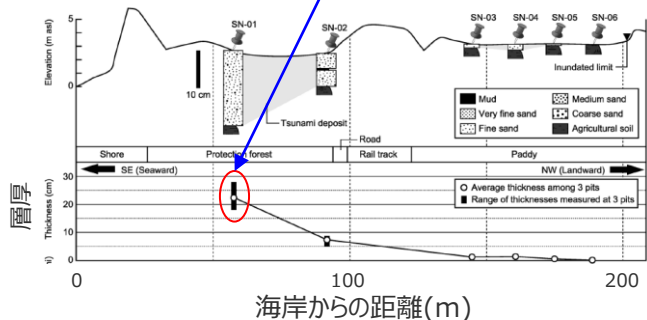
東北沖地震により茨城県・千葉県沿岸低地に形成された津波堆積物の層厚 (山田・藤野(2013))

海岸付近では堆積物の層厚変化が大きい
