中部電力

浜岡原子力発電所  
基準津波の策定のうち  
歴史記録及び津波堆積物に関する調査について  
(補足説明資料)

2024年1月17日

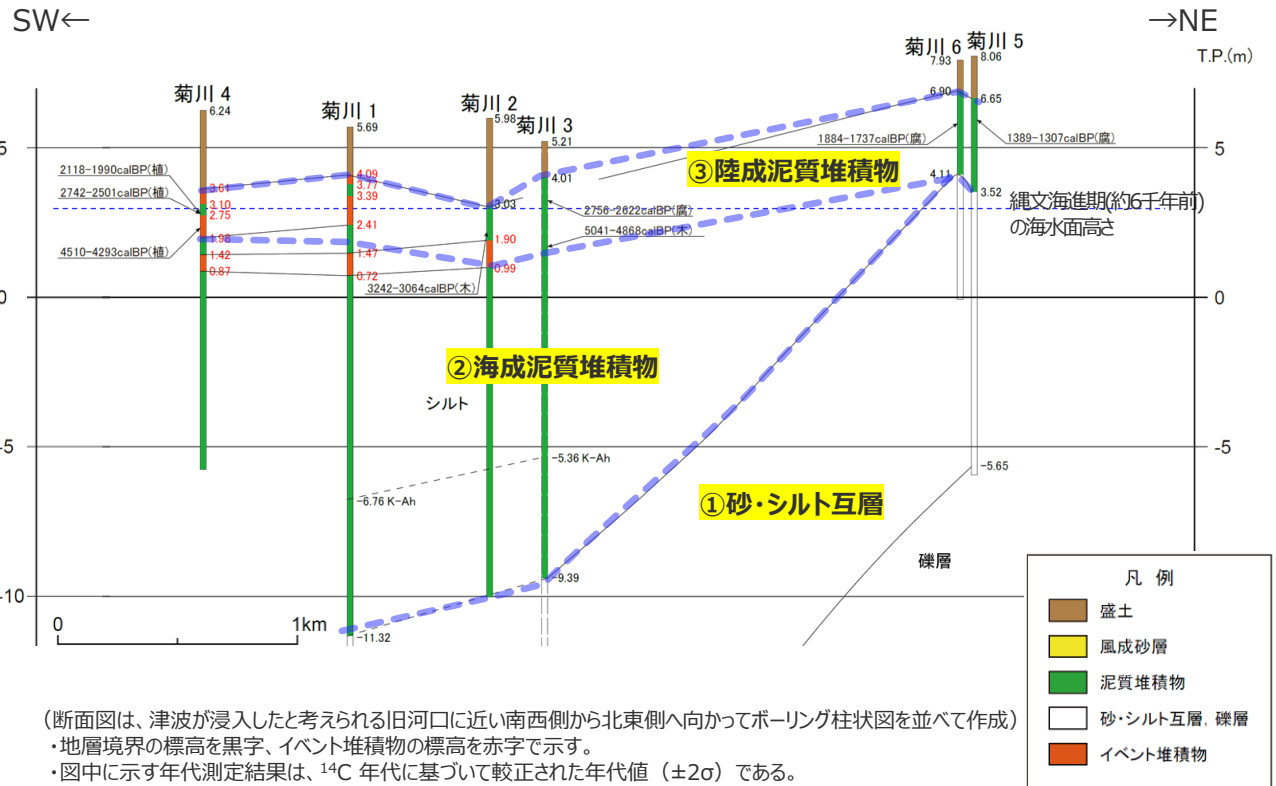
(断面図は、津波が浸入したと考えられる旧河口に近い南西側から北東側へ向かってボーリング柱状図を並べて作成)  
 ・地層境界の標高を黒字、イベント堆積物の標高を赤字で示す。  
 ・図中に示す年代測定結果は、<sup>14</sup>C年代に基づいて較正された年代値(±2σ)である。  
 ・測定試料を年代測定結果の後ろに記号で示す。記号の凡例は以下の通り。  
 (腐) : 腐植質シルト (木) : 木片 (植) : 植物片

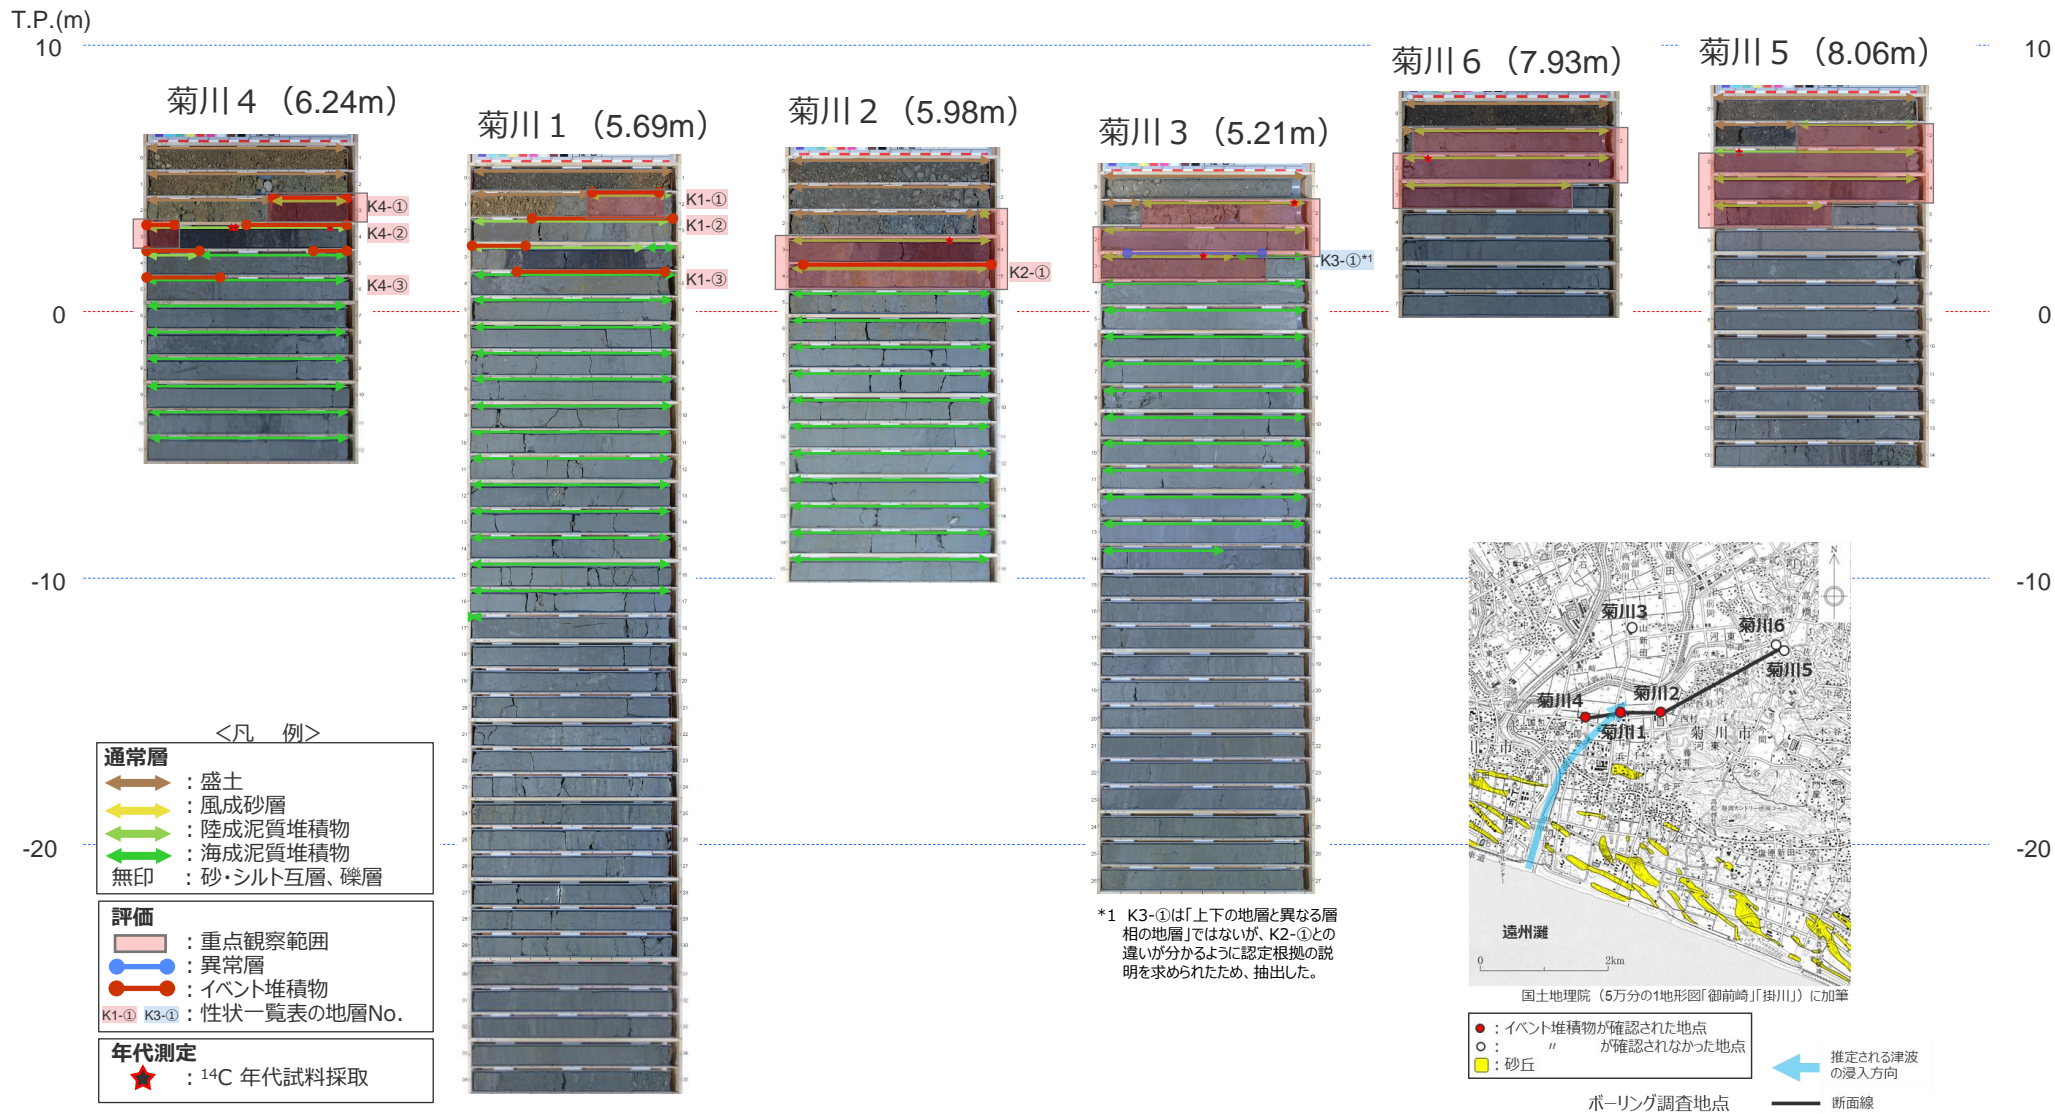
# 補足説明資料2 各地層のイベント堆積物の認定に係る根拠 菊川流域：ボーリングコア写真

■ 菊川流域の調査地点におけるボーリングコア写真を標高を揃えて表示している。  
■ 抽出した異常層（青線）、および、そのうちイベント堆積物と認定した地層（赤線）の位置を示す。各地層のイベント堆積物の認定に係る根拠は次頁以降に示す。

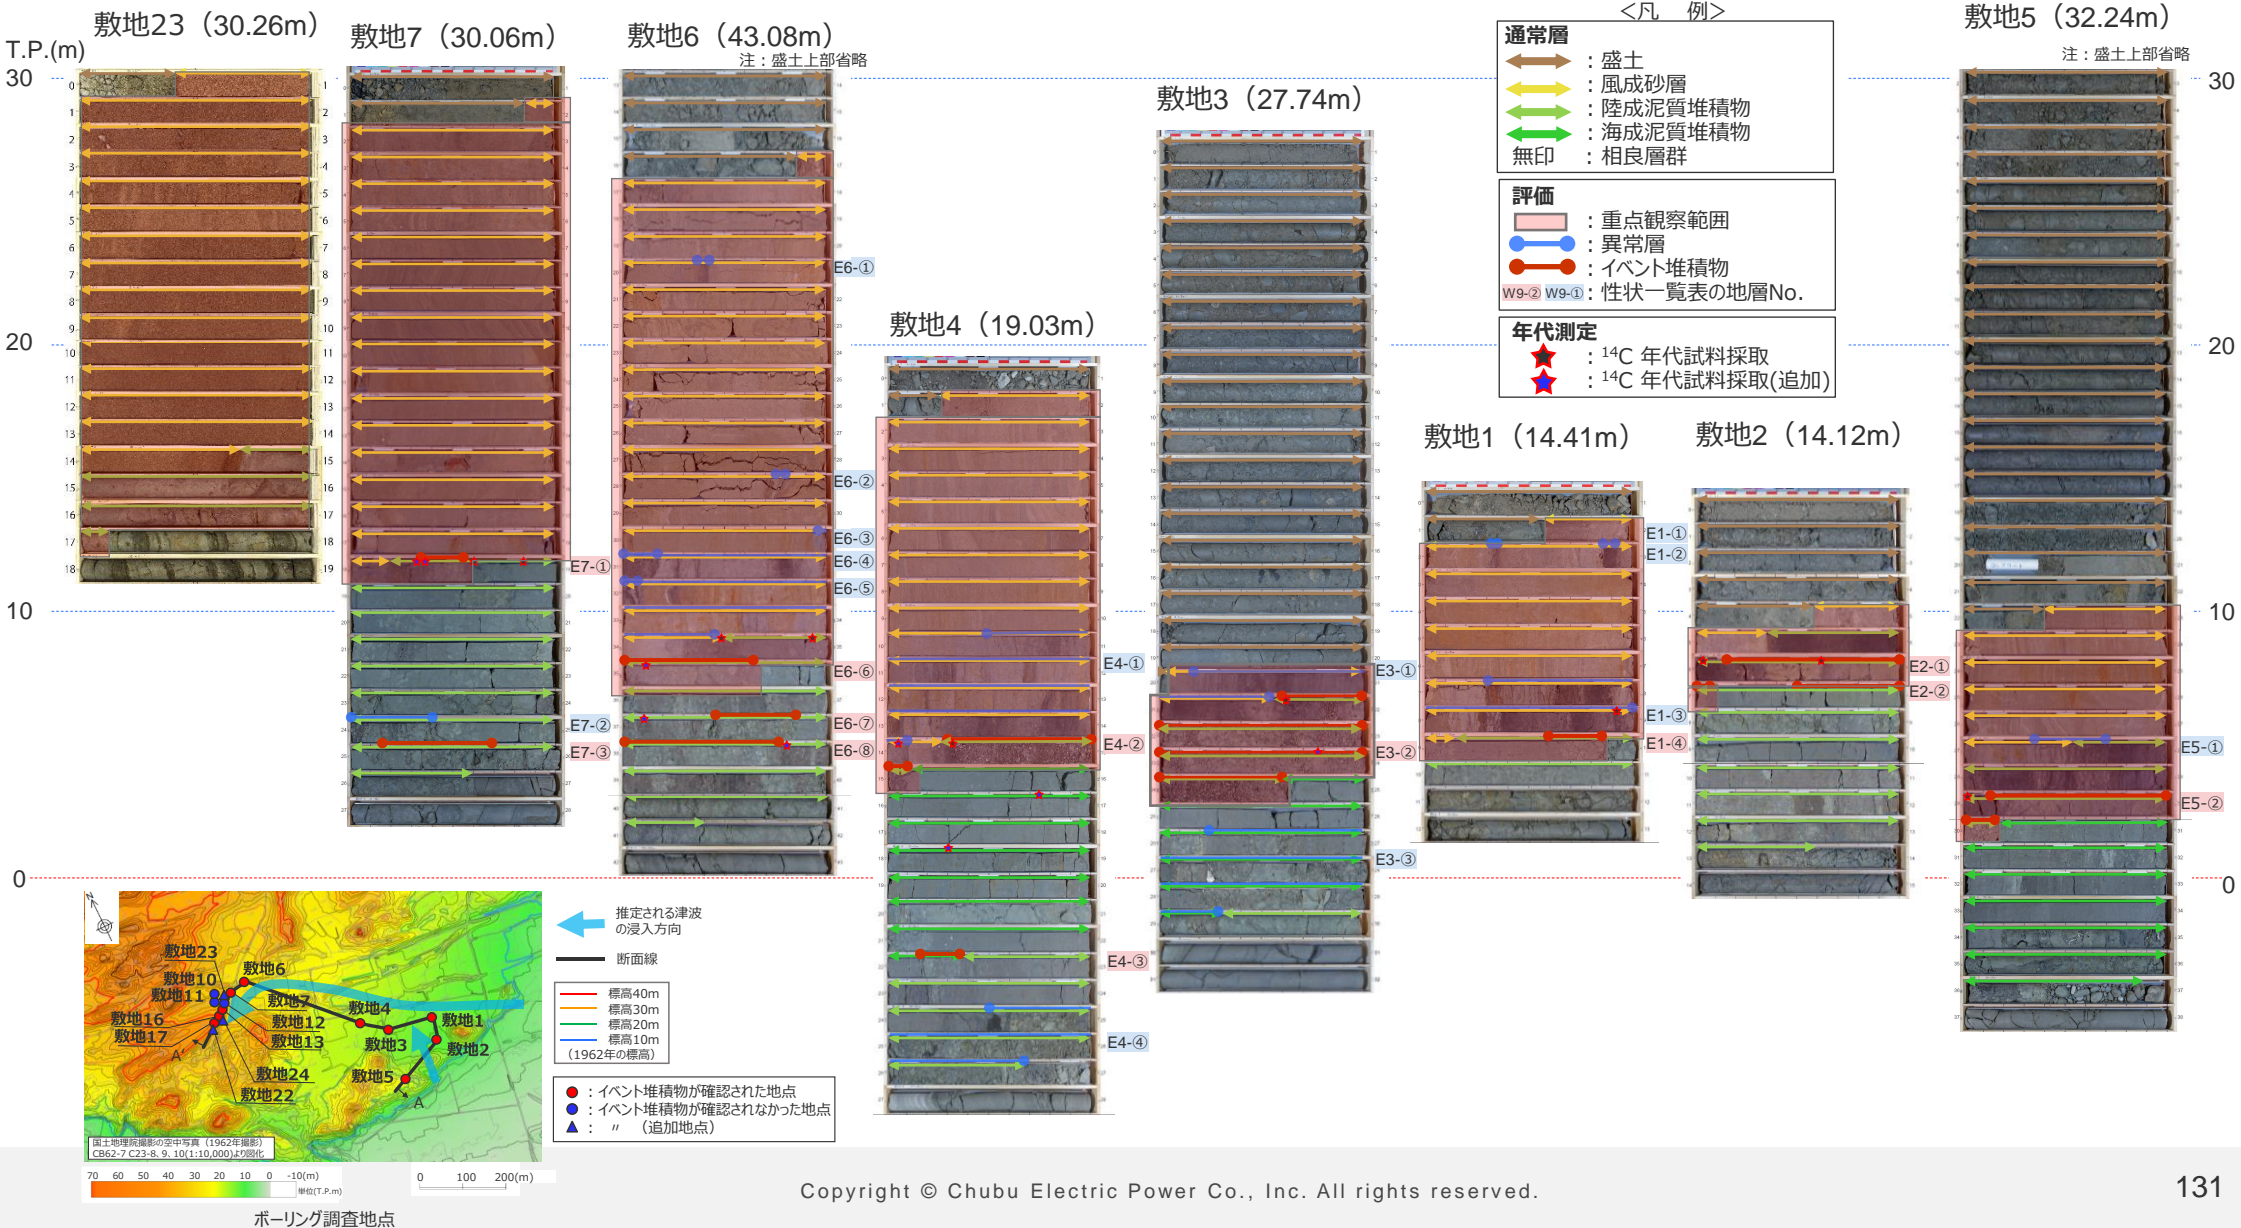
# 補足説明資料2 各地層のイベント堆積物の認定に係る根拠 敷地東側：ボーリングコア写真 (1 / 2)

- 敷地東側の調査地点におけるボーリングコア写真を標高を揃えて表示している。
- 抽出した異常層（青線）、および、そのうちイベント堆積物と認定した地層（赤線）の位置を示す。各地層のイベント堆積物の認定に係る根拠は次々頁以降に示す。

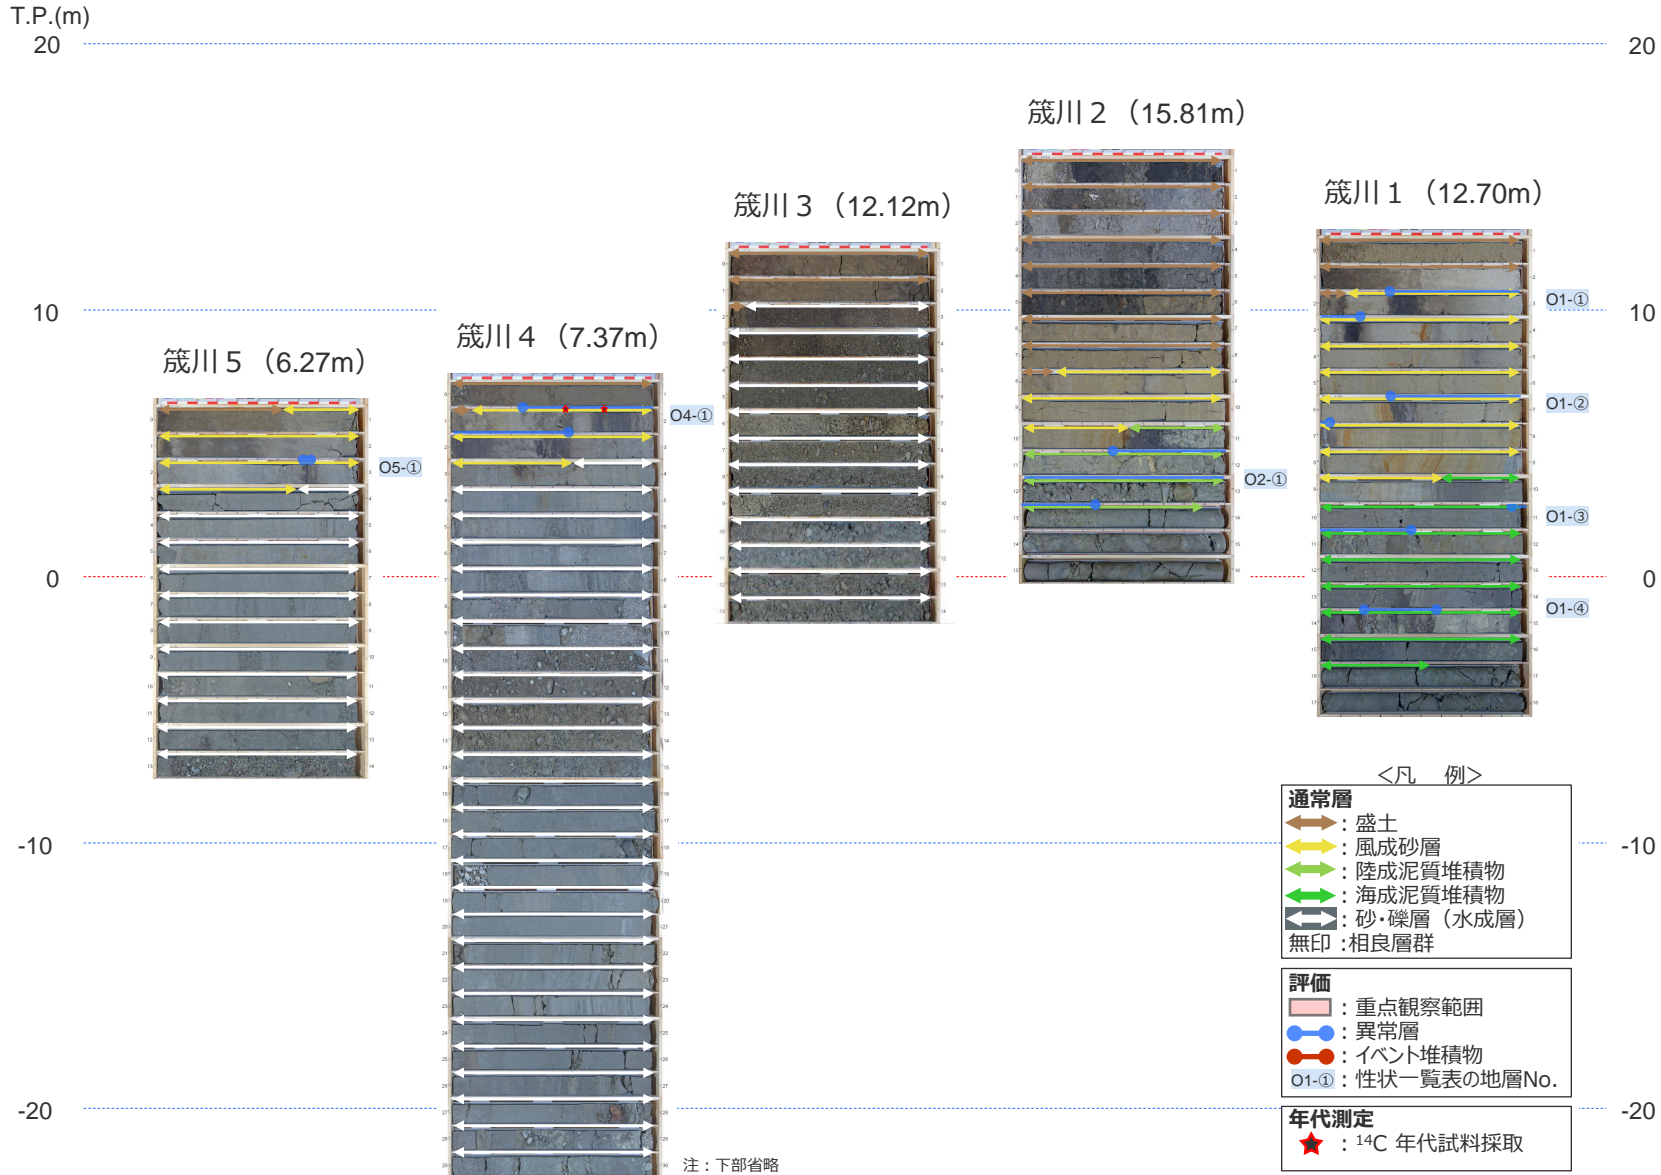
- 箴川流域の調査地点におけるボーリングコア写真を標高を揃えて表示している。
- 抽出した異常層（青線）の位置を示す。各地層のイベント堆積物の認定に係る根拠は次頁以降に示す。
