敦賀発電所2号炉
敷地の地形, 地質・地質構造
K断層の活動性評価に関する
詳細観察箇所及びその状況

令和6年1月18日
日本原子力発電株式会社

詳細観察を行う箇所及びその状況(詳細スケッチ, 写真)

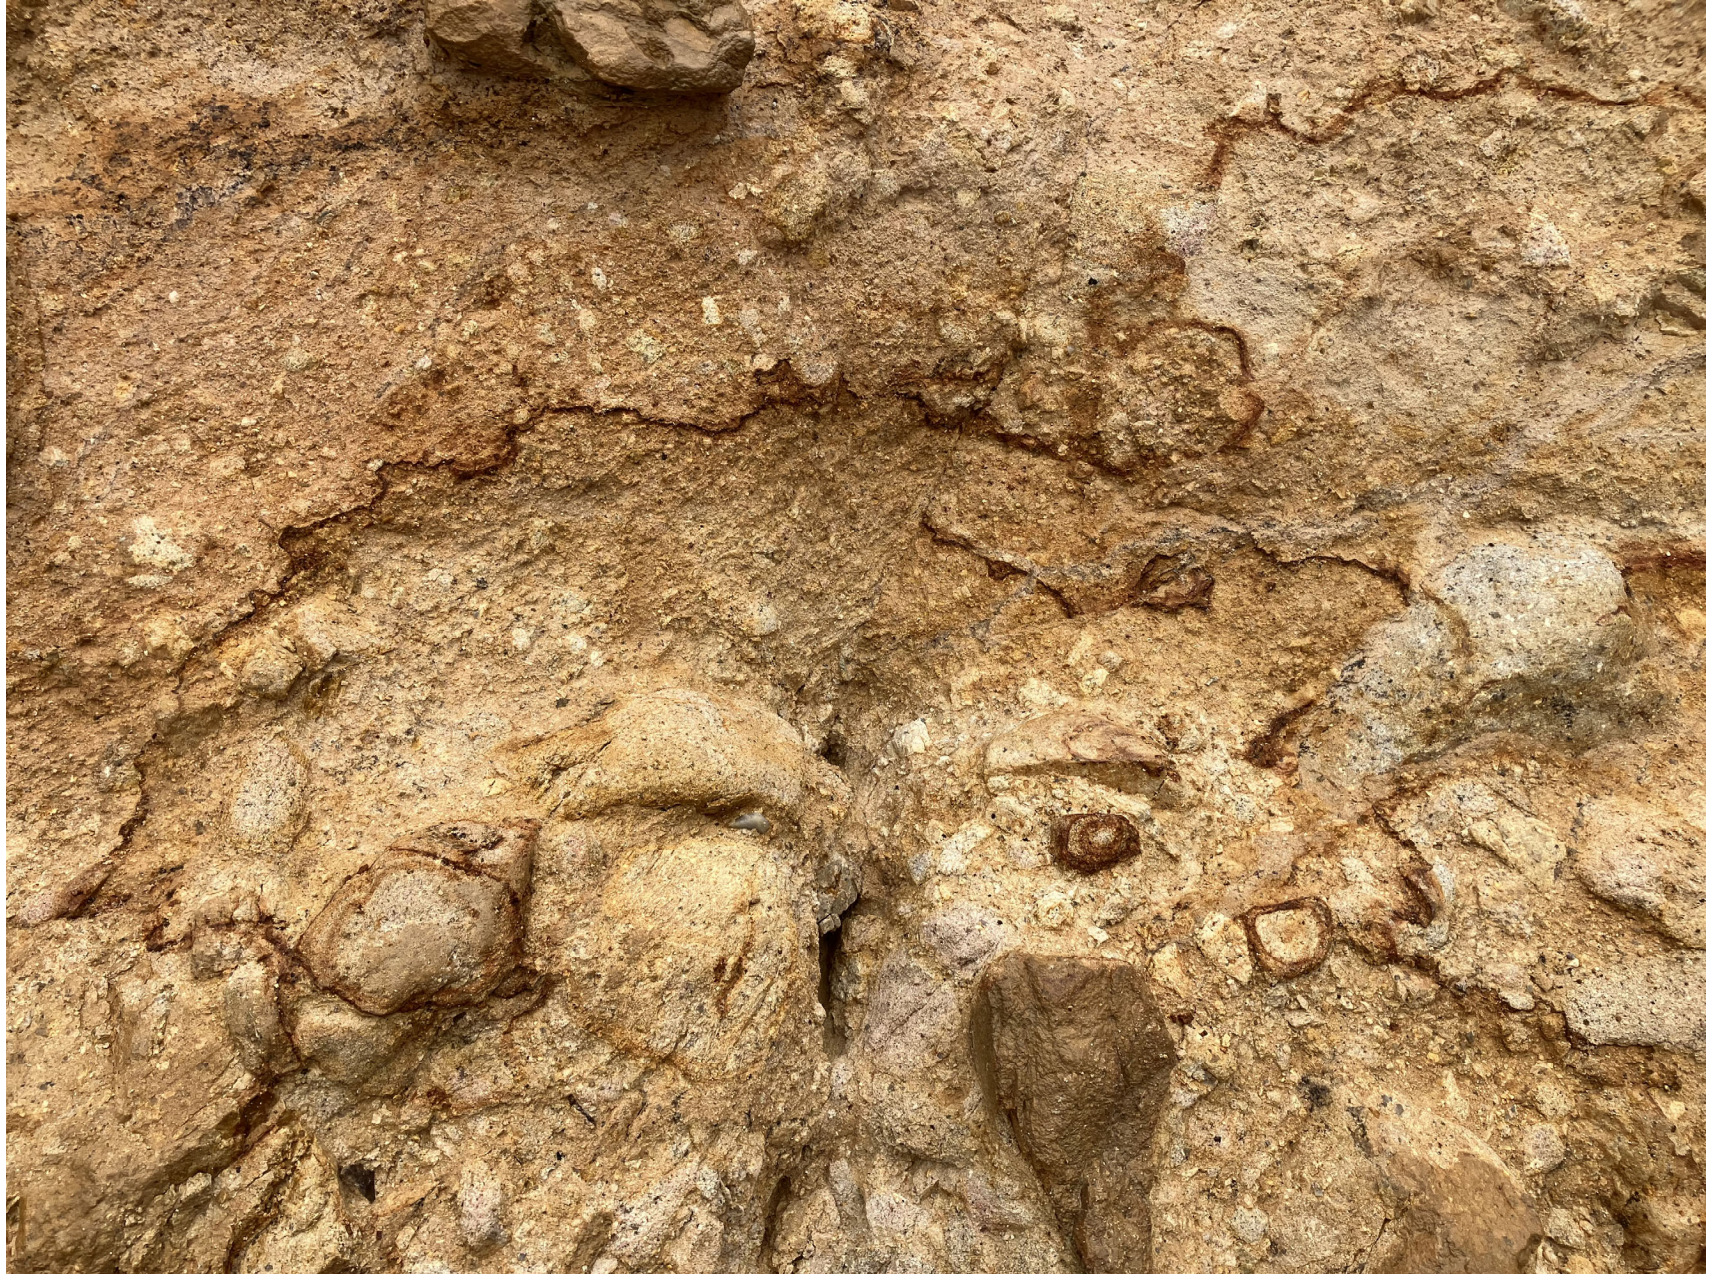
D-1トレンチ北西法面 ③層m層付近

現地調査後(2024年1月)撮影

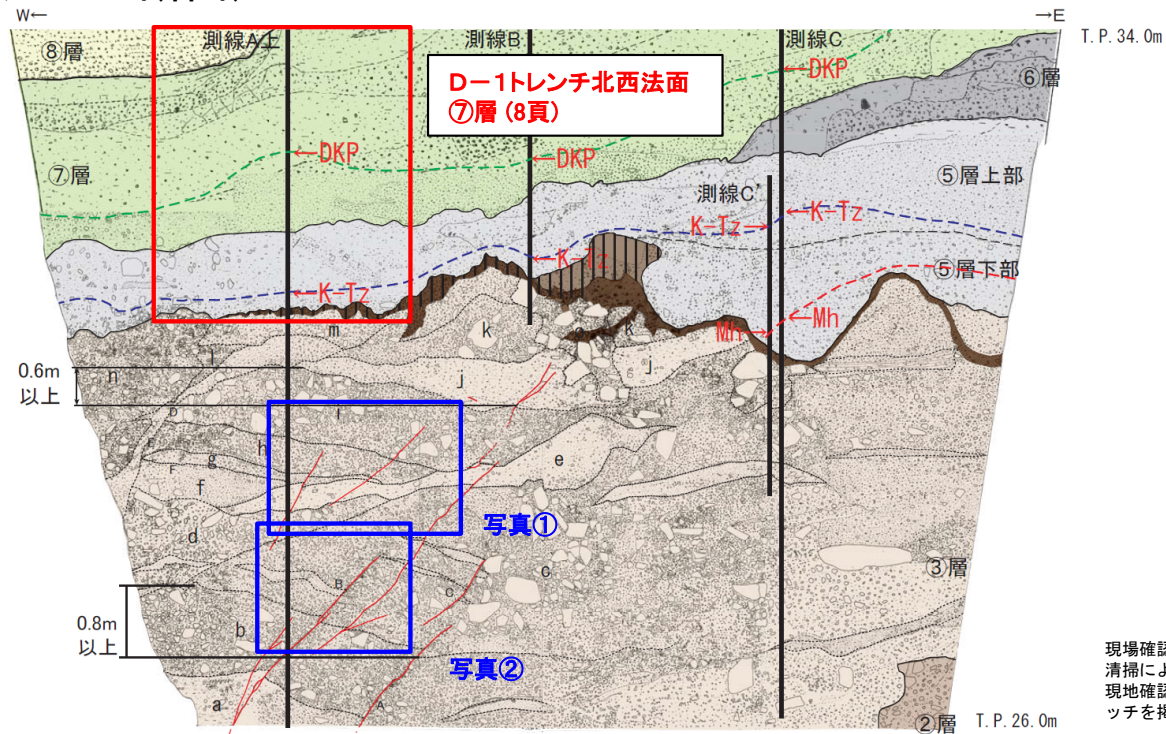
2.3.1 活動性評価(北西法面付近 追加せん断面)

- ⑧層：砂礫
礫径5cm以下、特に1cm以下の角～亜角礫を主体とし、まれに10cm程度の礫を含む。礫種は新鮮な花崗斑岩、アブライト、石英である。基質はシルト質細～中粒砂からなり、ゆるい。成層構造（ほぼ水平、一部斜交葉理様）が見られる。褐（7.5YR4/6）、黄橙（7.5YR7/8）を呈する。
 - ⑦層：礫混じりシルト質砂～礫混じり砂質シルト（砂礫を伴う）
橙色～明黄褐色（7.5YR6/6～10YR6/6）、灰色（10Y6/1）を呈する。
 - ⑥層：腐植質砂質シルト～シルト質砂（一部に砂礫を伴う）
木片を多数含む。
暗灰（N3/）、灰（10Y6/1）を呈する。
 - ⑤層：砂礫主体（礫混じりシルト質砂～礫混じり砂質シルト層を伴う）
礫は径0.5～20cmの角～亜円礫主体。
大局的には上方細粒化の傾向を示す。
黄灰色～明オリーブ灰色（2.5Y6/1～2.5GY7/1）を呈する。
- 酸化帯：③層と⑤層の境界付近に多い。
- ③層：砂礫
主に20cm以下（まれに50cm大）の角～亜角礫を含む。
礫種は花崗斑岩、花崗岩である。淘汰は極めて悪い。
基質は細～粗粒砂で、締まりは良好である。一部レンズ状に砂層を挟む。
にぶい橙色～棕色（7.5YR7/3～7.5YR6/6）を呈する。
K断面近辺の砂礫層は、換曲を示す。
 - ②層：礫混じりシルト
礫径0.2～30cm（まれに50cm以上）で、亜角～角礫を含む。
礫種はアブライト、粗粒花崗岩からなる。礫率10～20%である。
にぶい橙色～明青灰色（5YR6/4～10B6/1）を呈する。
 - ①層：砂礫
礫径0.5～30cm（最大100cm以上）で、亜角～角礫を含む。
礫種は花崗斑岩、粗粒花崗岩、アブライト、石英である。淘汰は悪い。
基質は砂質シルトで、締まりは良好である。
黄褐色（10YR5/8）を呈する。

現場確認：2023年11月
清掃により法面が後退したため、
現地確認時（2023年12月）のスケ
ッチを掲載。

- A：せん断面：N25° E58° W
- J：せん断面：N9° W44° W
- B：せん断面：N20° E63° W
- K：せん断面：N13° E48° NW
- C：せん断面：N22° E57° W
- L：層理面（②層③層境界）：N47° W20° SW
- D：層理面（チャネル壁）：N87° W42° S
- M：層理面：N19° E56° NW
- E：層理面（チャネル壁）：N33° W46° W
- F：層理面（堆積構造）：N69° E16° S
- G：せん断面：N41° E60° NW
見かけ15cm変位（逆断層）
- H：せん断面：N33° E72° NW
見かけ10cm変位（逆断層）
- I：せん断面：N11° W64° W

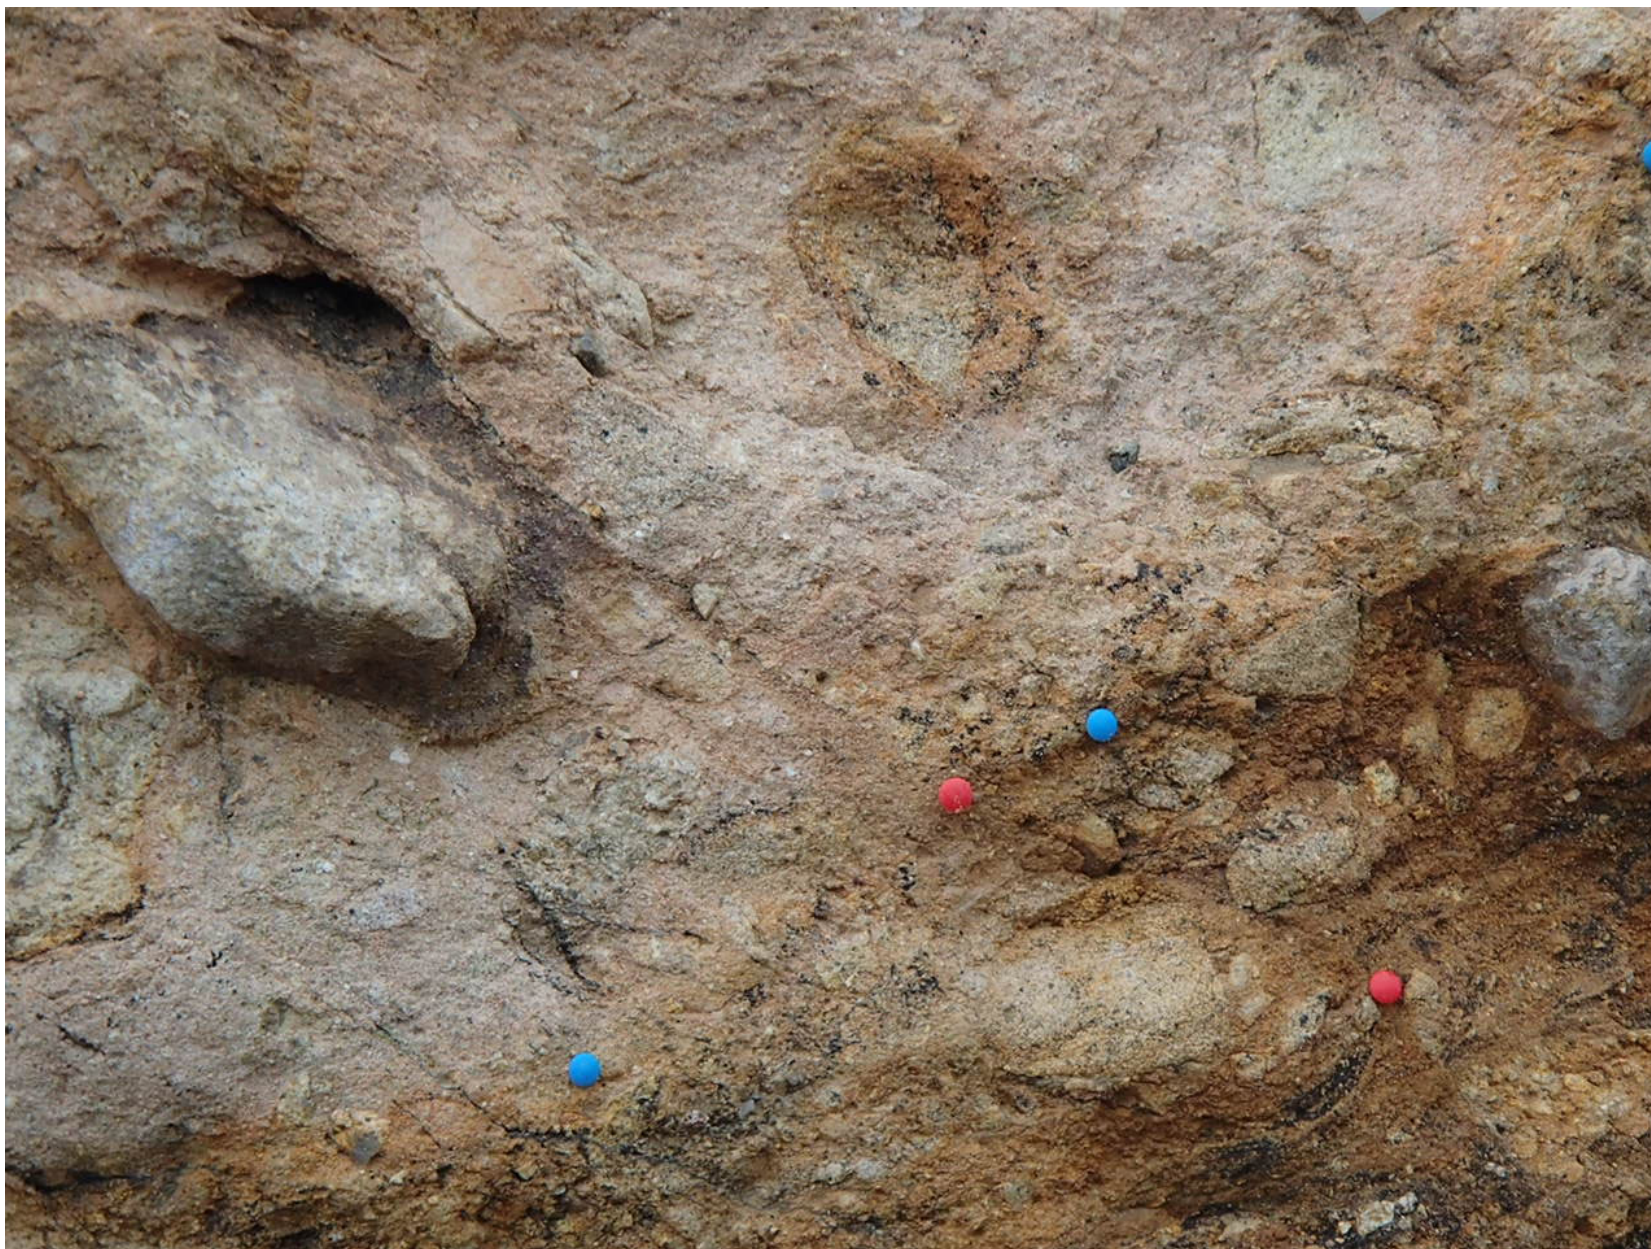
原電道路ピット

現地調査時(2023年12月)撮影

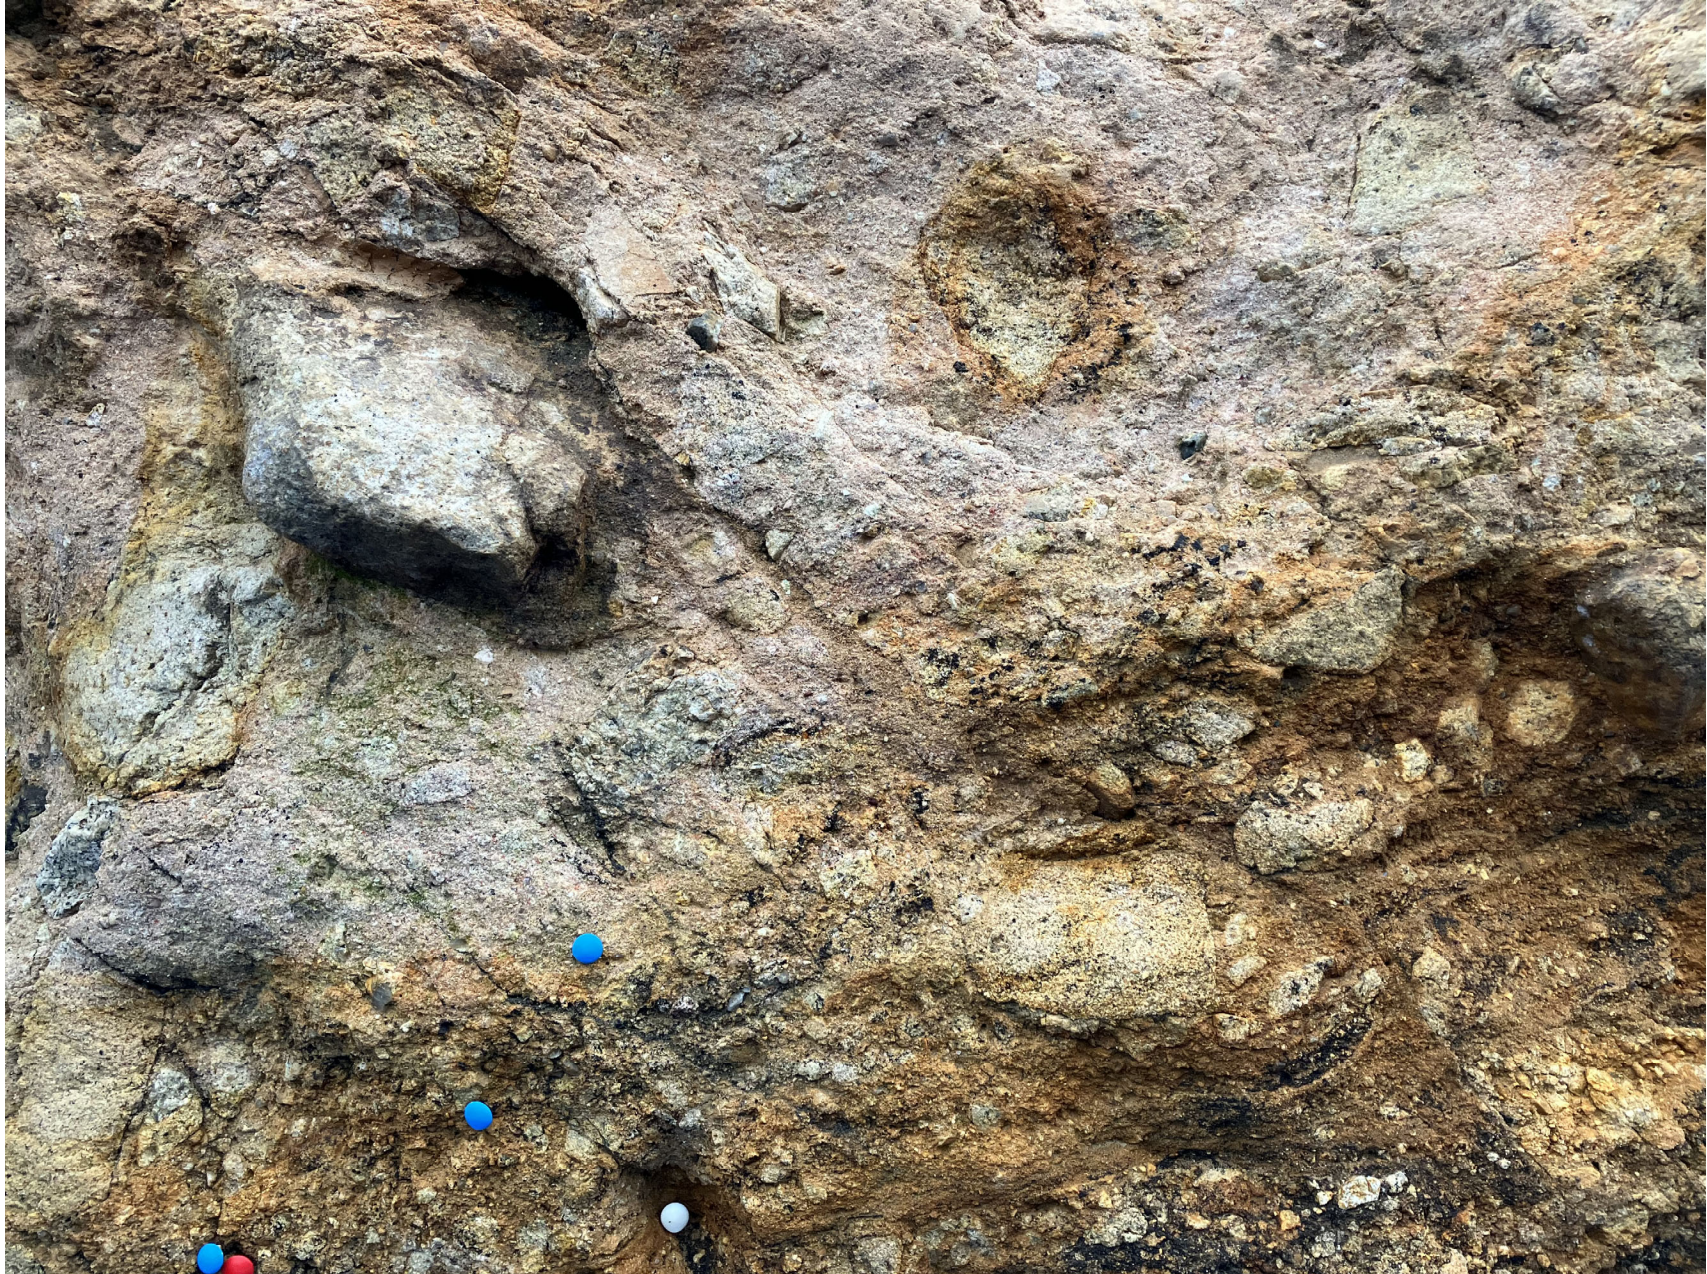
原電道路ピット

現地調査後(2024年1月)撮影

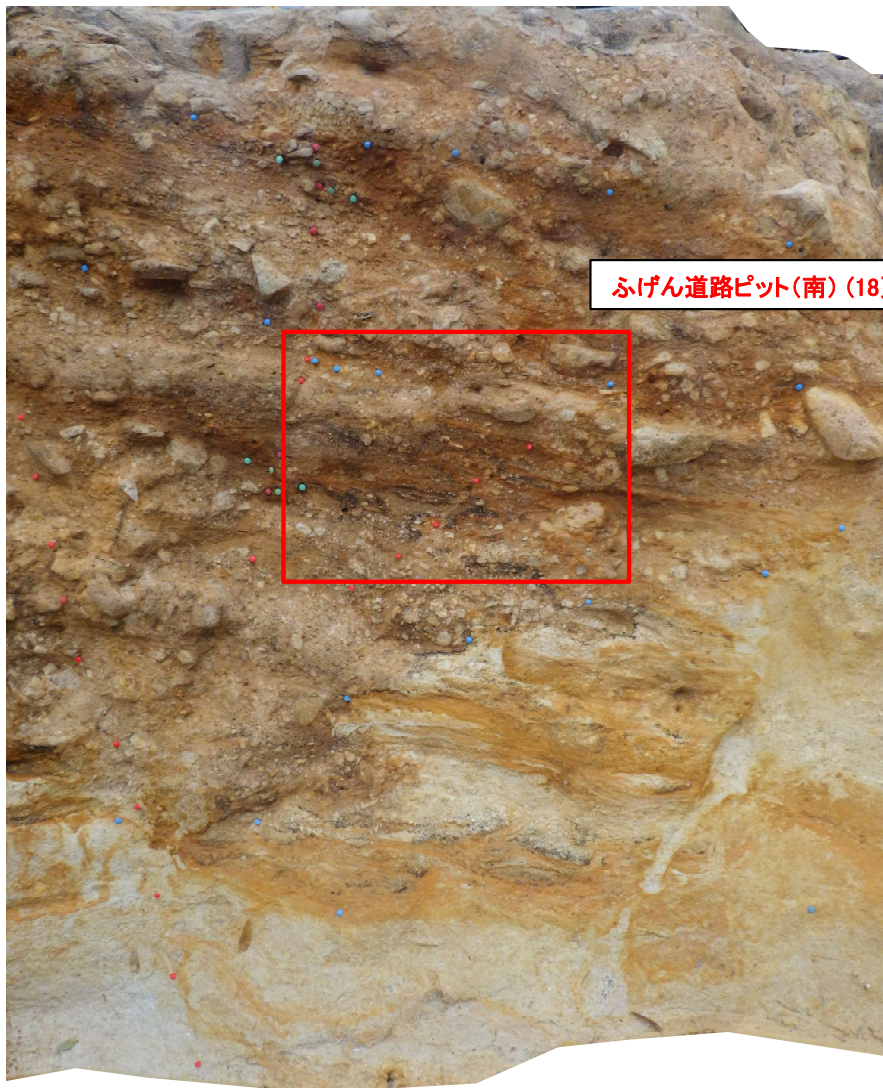
ふげん道路ピット(南) (18頁)

写真④:スケッチ追加K断層

撮影:2023年12月
