第 1210 回原子力発電所の新規制基準適合性に係る審査会合
敦賀発電所 2 号炉に係る審議結果

2023 年 12 月 8 日

1. D-1 トレンチにおける評価対象地層（⑤層及び③層）の堆積年代の評価

2. 北西法面におけるK断層の活動性評価

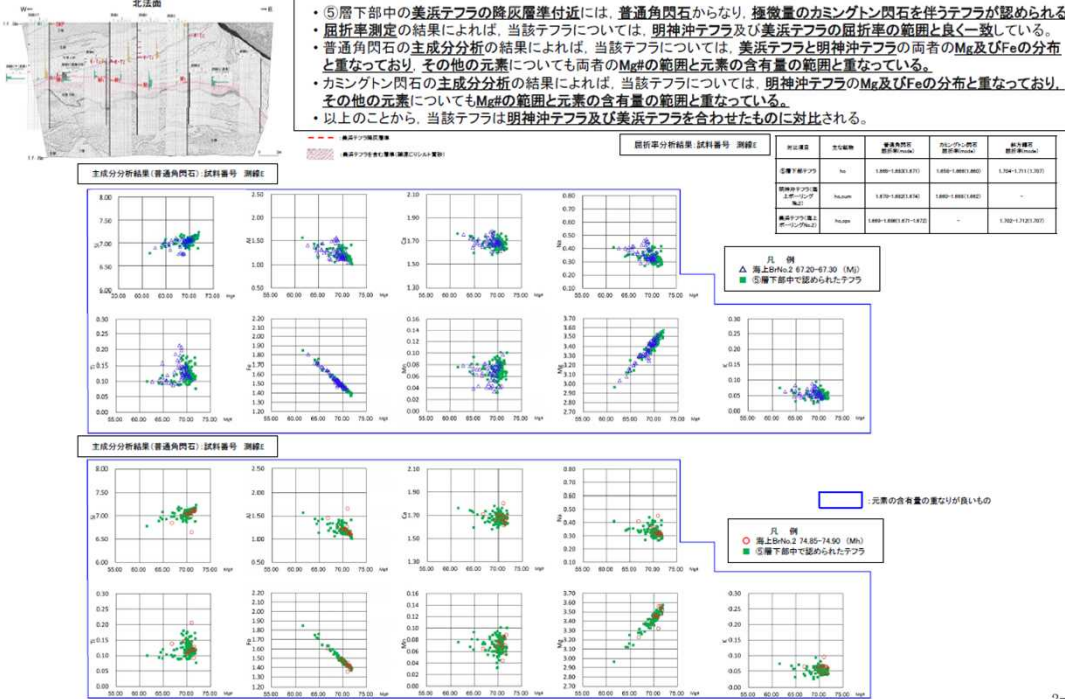
2.1.2 地層の堆積年代 テフラ分析結果 (⑤層下部テフラの主成分分析結果(普通角閃石))

- ⑤層下部中の美浜テフラの降灰層準付近には、普通角閃石からなり、極微量のカミングトン閃石を伴うテフラが認められる。
- 屈折率測定の結果によれば、当該テフラについては、明神沖テフラ及び美浜テフラの屈折率の範囲と良く一致している。
- 普通角閃石の主成分分析の結果によれば、当該テフラについては、美浜テフラと明神沖テフラの両者のMg及びFeの分布と重なっており、その他の元素についても両者のMg#の範囲と元素の含有量の範囲と重なっている。
- カミングトン閃石の主成分分析の結果によれば、当該テフラについては、明神沖テフラのMg及びFeの分布と重なっており、その他の元素についてもMg#の範囲と元素の含有量の範囲と重なっている。
- 以上のことから、当該テフラは明神沖テフラ及び美浜テフラを合わせたものに対比される。

⑤層下部の堆積年代に関して、北西法面でのテフラ分析結果について、対比できる海上ボーリングと相違があり、降灰年代の異なる明神沖テフラと美浜テフラが同一の降灰層準からも検出されていることから、美浜テフラの降灰層準は再堆積であるという解釈も可能であると指摘した。

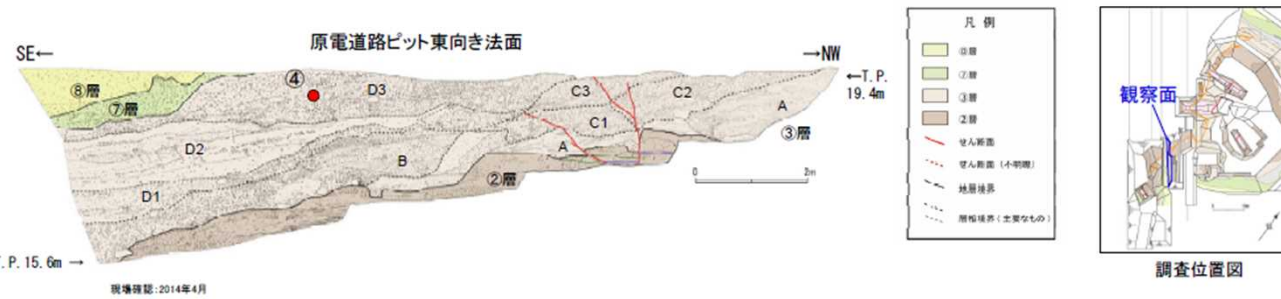
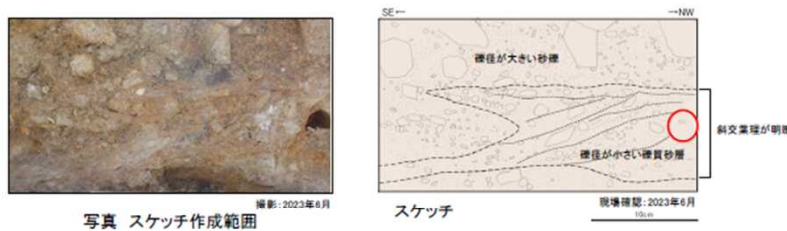
④原電道路ピット(③層D3層)

原電道路ピットの③層のOSL 年代測定について、同測定に一定の不確かさがあるとともに、その測定場所及び測定数が限られていることを確認した。また、測定誤差を考慮すると、後期更新世以降（約12～13 万年前以降）の地層とも評価できることから、後期更新世以降の地層ではないことを否定できていないのではないかの認識を示した。

・砂礫からなり、間に礫径が小さい礫質砂層を挟む。礫質砂層中には南東側に傾斜した斜交葉理が明瞭に見られる。

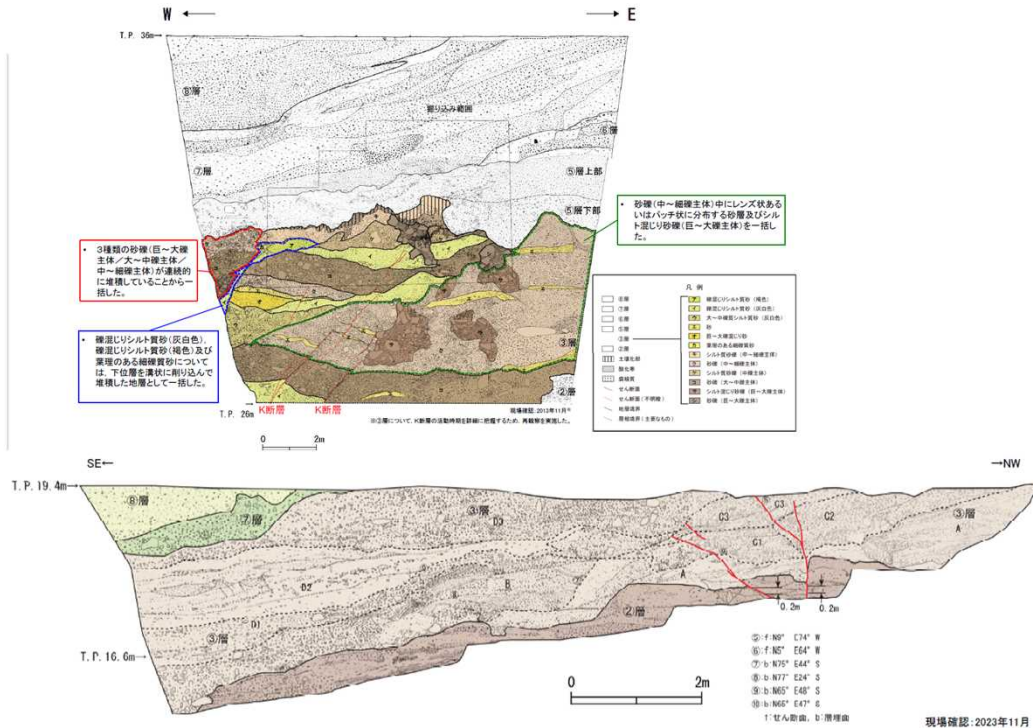
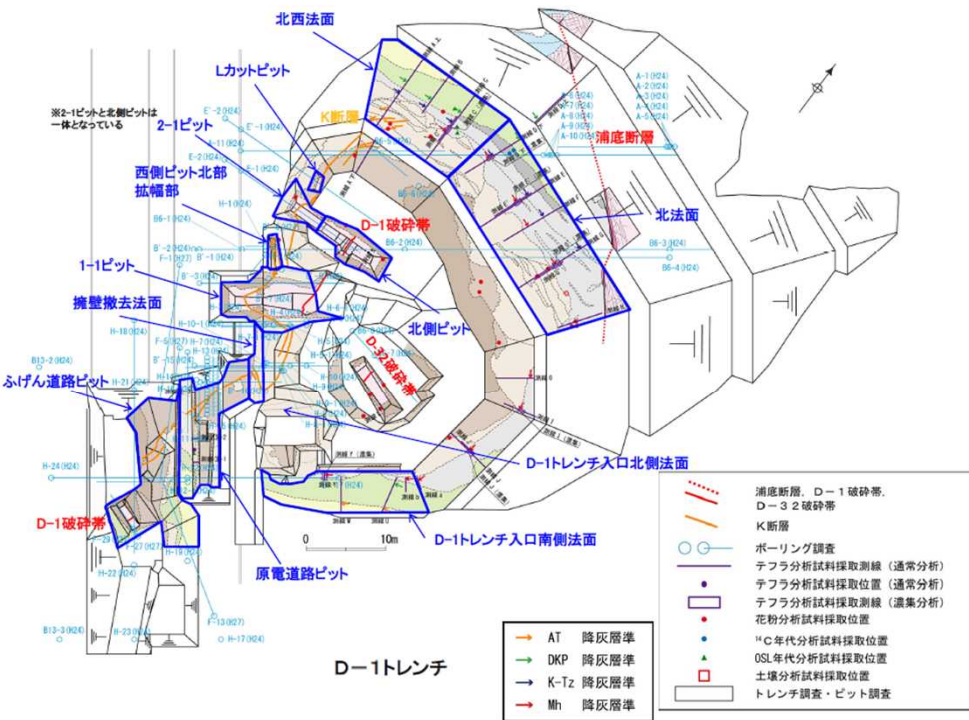
2.3.1 活動性評価(北西法面) ③層の層相区分 (D-1トレンチ北西法面(その3))

現地調査において、北西法面、原電道路ピット及びふげん道路ピットそれぞれで③層を細区分しているが、D-1トレンチ内全体における③層の年代的なつながりが不明確であるため、それぞれ細区分された層の紐付け等を行うよう指摘した。

- ・ 岩相区分により層毎に区分したもののうち、連続的に堆積している地層等を一つの地層として扱うこととし、地層区分を行った。
- ・ K断層の活動性評価を行うため、K断層による変位・変形を詳細に確認する必要がある地層については層毎のままとした。

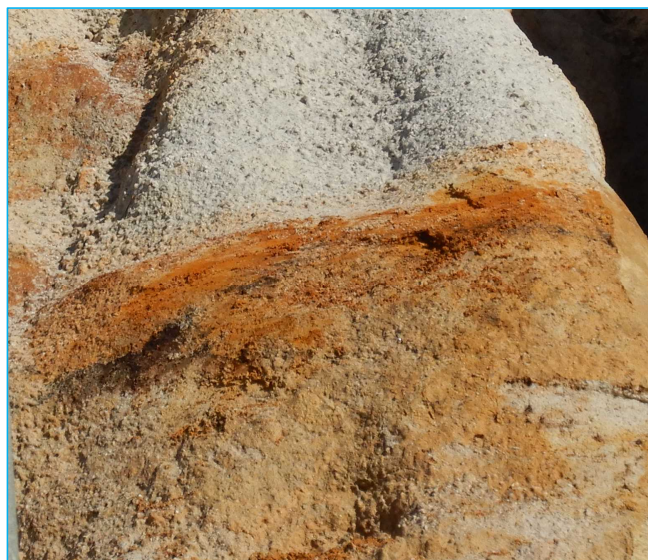
③層最上部で土壌化と評価している褐色部について、同様の色調の地層が周囲に分布することから、土壌化と評価した根拠について、その差違を客観的なデータに基づき説明するよう指摘した。

事業者が土壌化部と評価していないが、
周囲にある類似した褐色部の一例

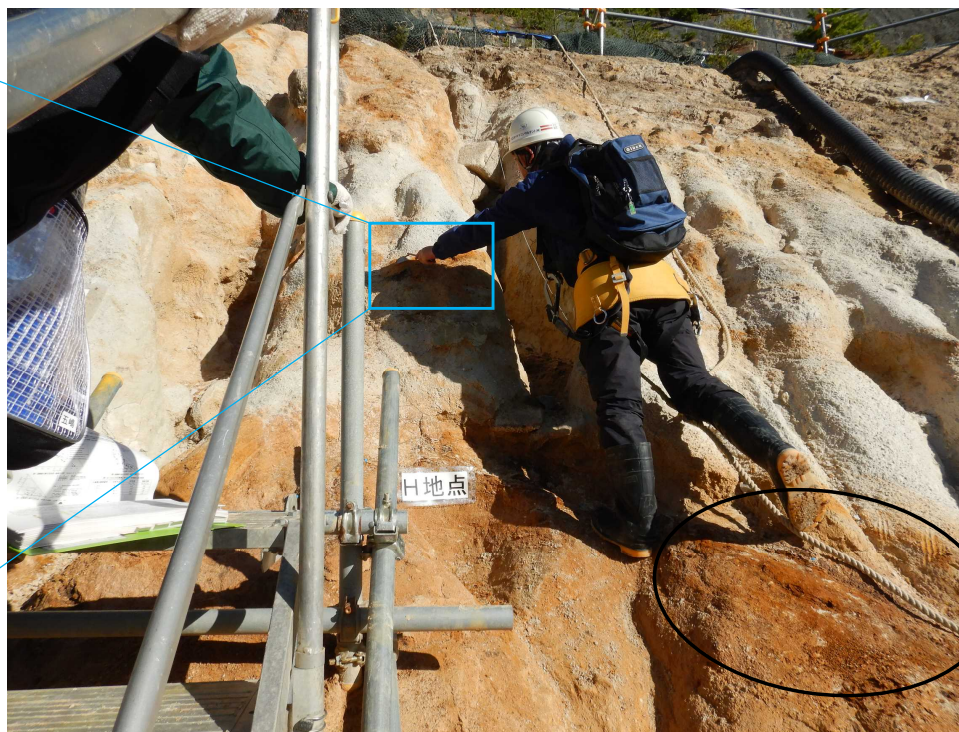
事業者が土壌化部と
評価している箇所

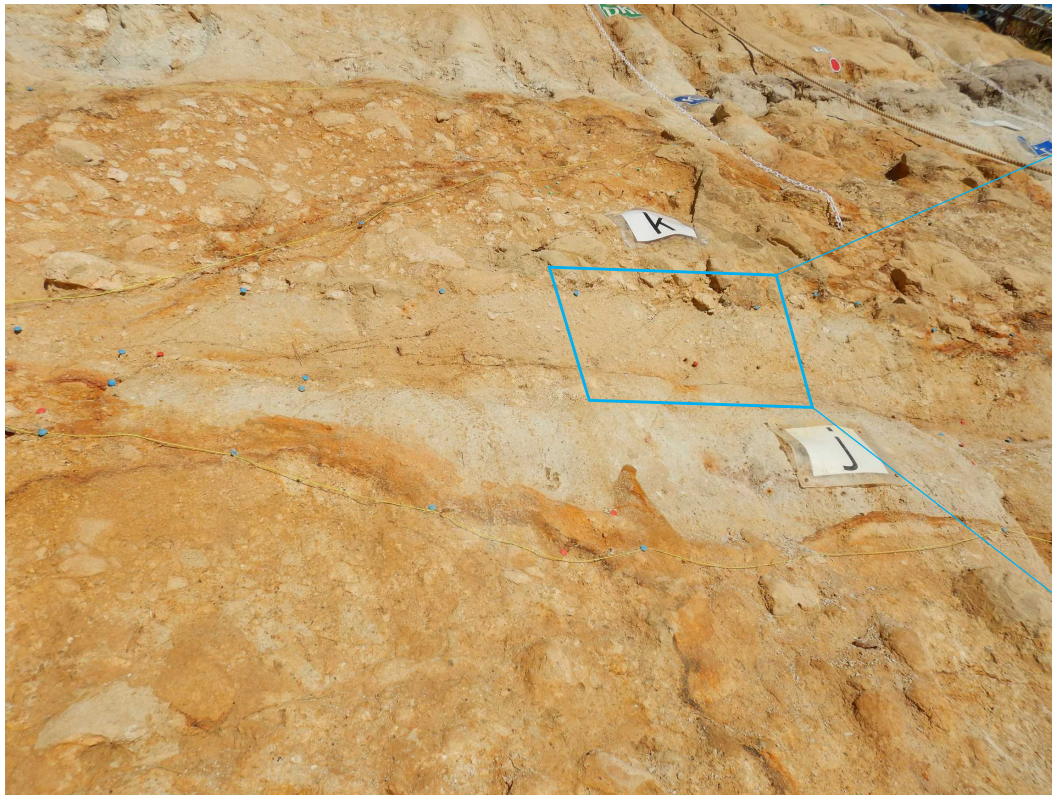
北西法面のK断層

K断層の変位について、k 層の下端まで達することなく、その下位のj 層中でせん滅していることを確認した。また、k 層を上載地層としてK断層の活動性を評価する手法は、現状では科学的な妥当性が乏しいのではないかと指摘した。

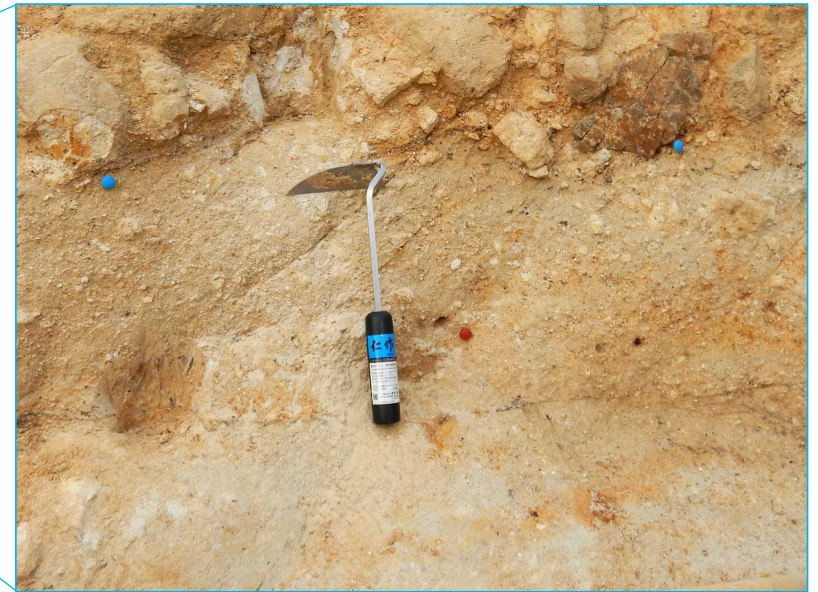
K断層の変位の上端付近

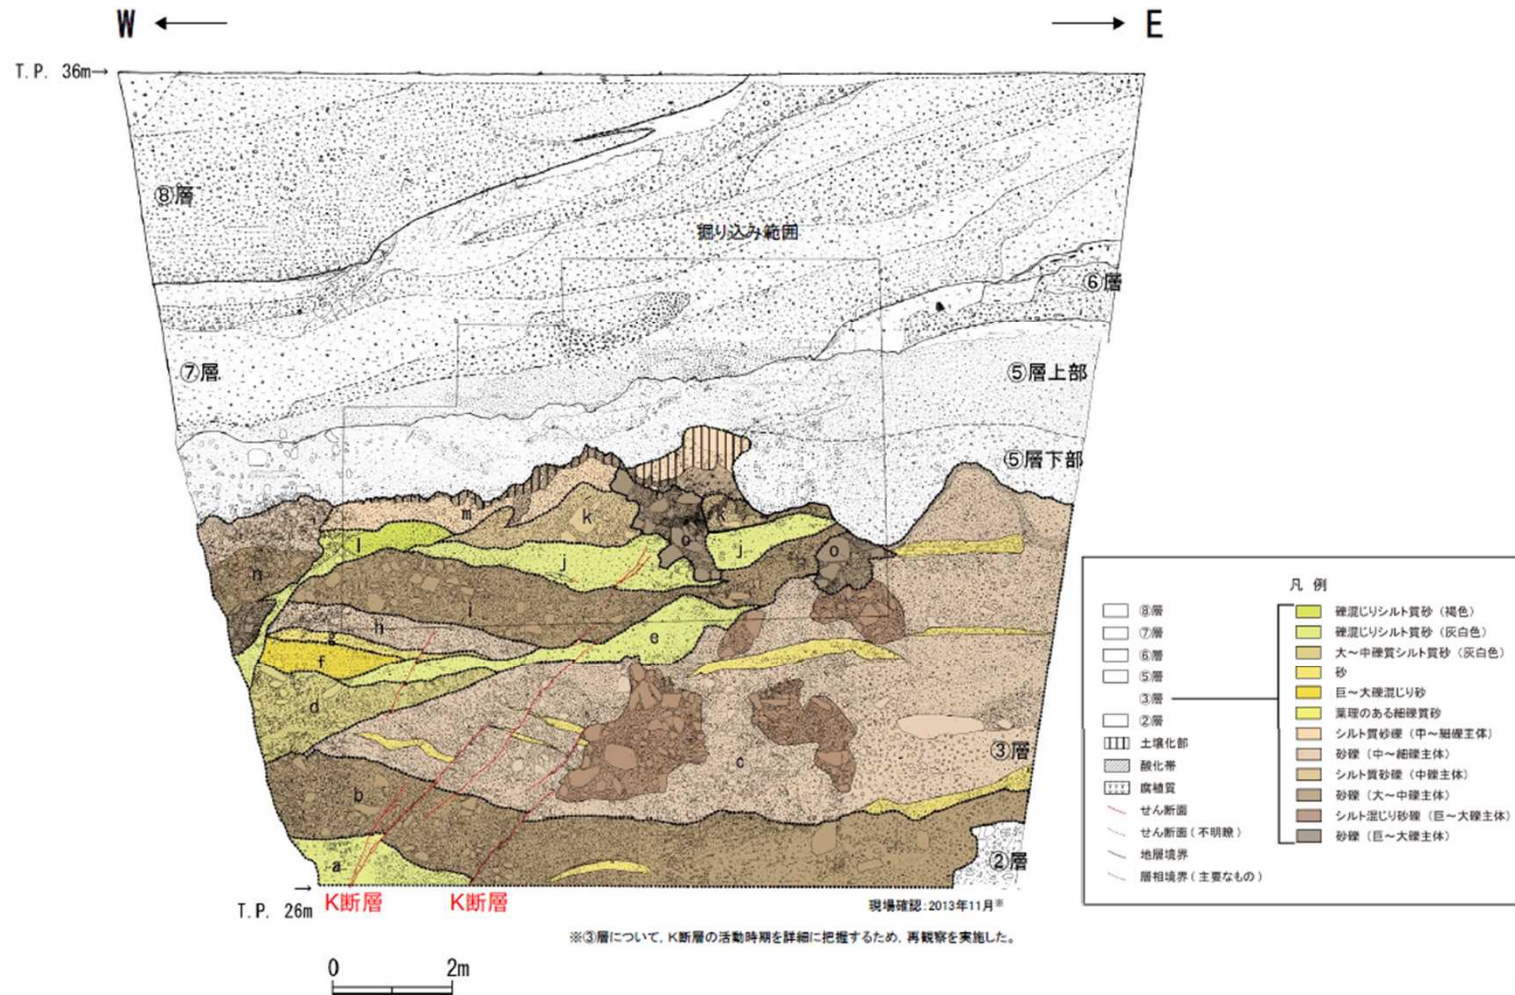
K断層の変形について、③層の元の堆積構造が分からない状況において、地層の傾斜が変形によるものと判断することは困難ではないかと指摘した。

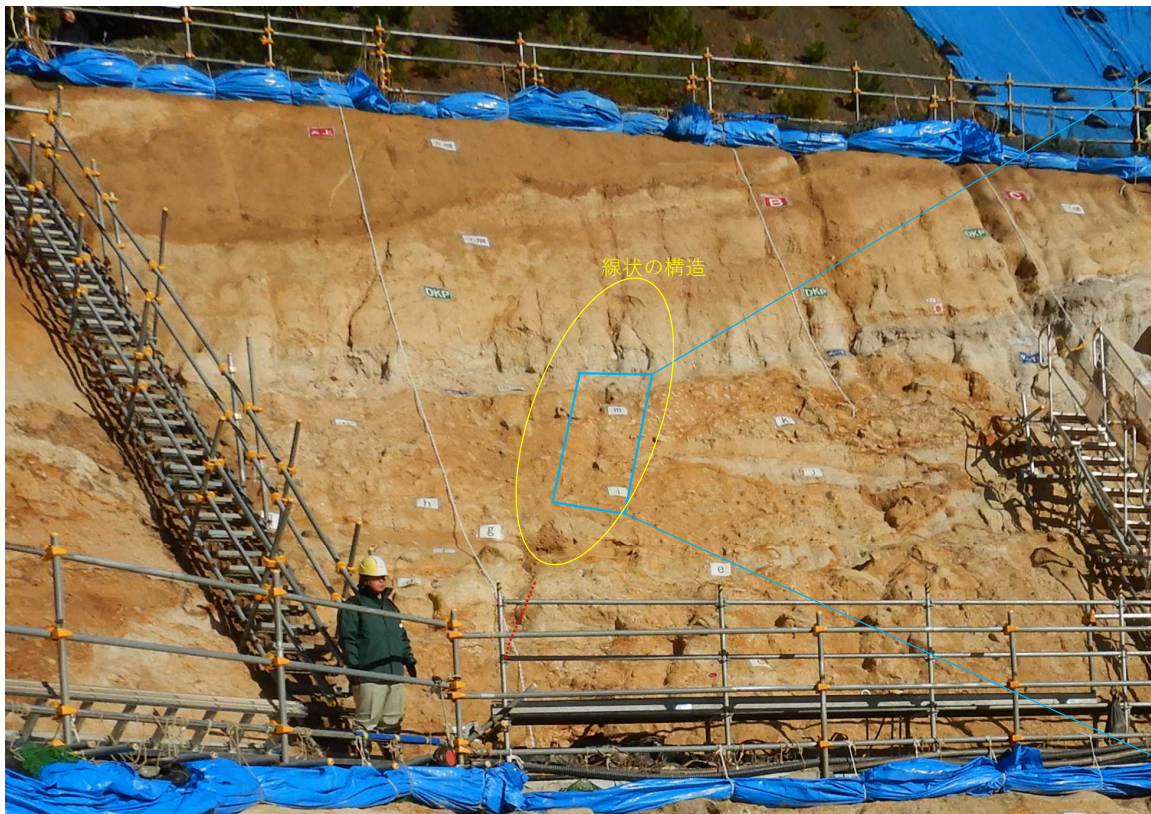
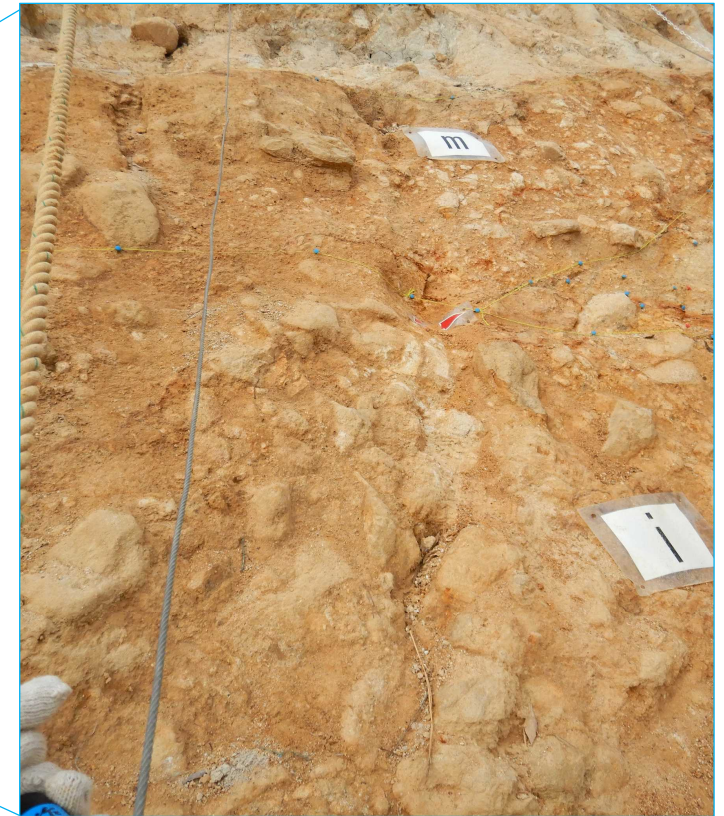
・現地調査において、日本原電がK断層の上端としている更に上方延長（m層付近まで）で、線状の構造が分布しているようにも見たこと、また、その付近や上位にも同様の線状の構造が複数見られたことから、詳細な観察を行うよう指摘した。

K断層の上方延長にある線状の構造

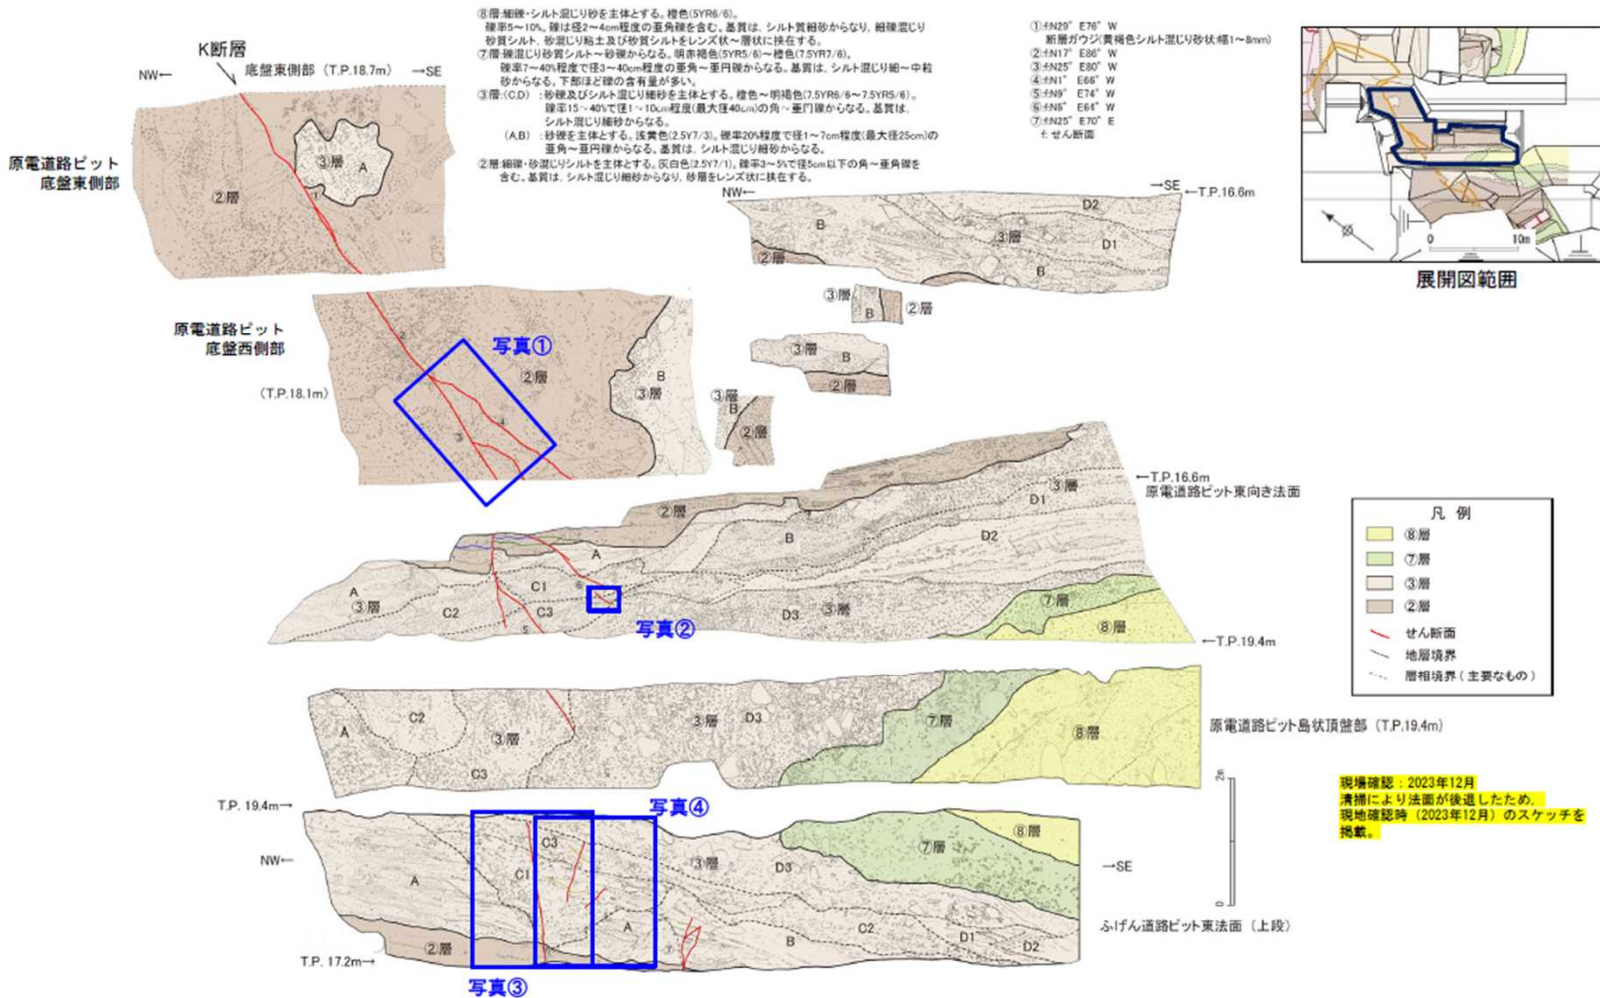
③層中のD3層について、その下位のC層との傾斜不整合関係、及びK断層の変位・変形についての評価の根拠が不明確であると指摘した。

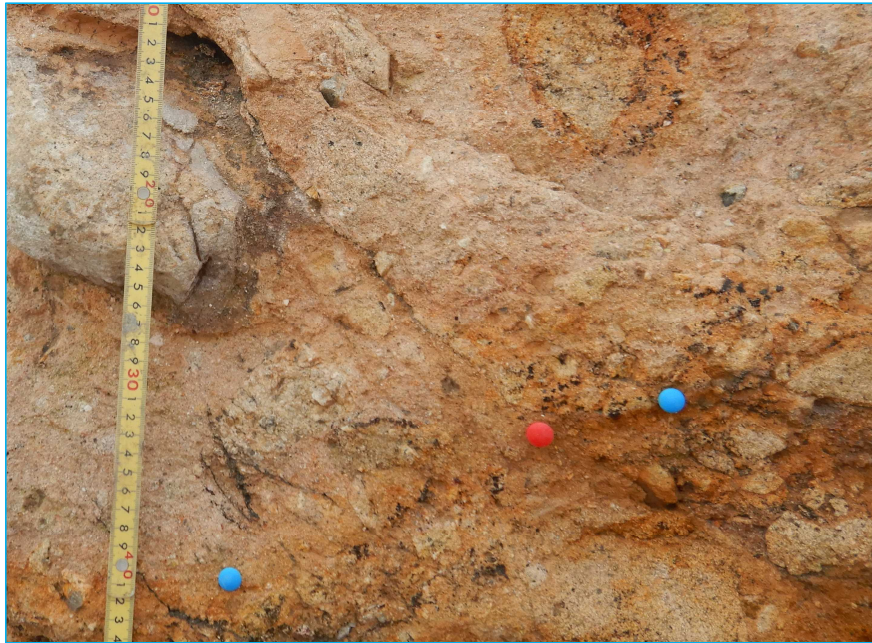
・現地調査において、K断層の変位に関し、③層中のD3層中でK断層の上方延長部に割れ目が見られたことから、この割れ目がK断層の延長部ではないと判断した根拠を示すよう指摘した。

K断層上方のD3層中に認められる割れ目

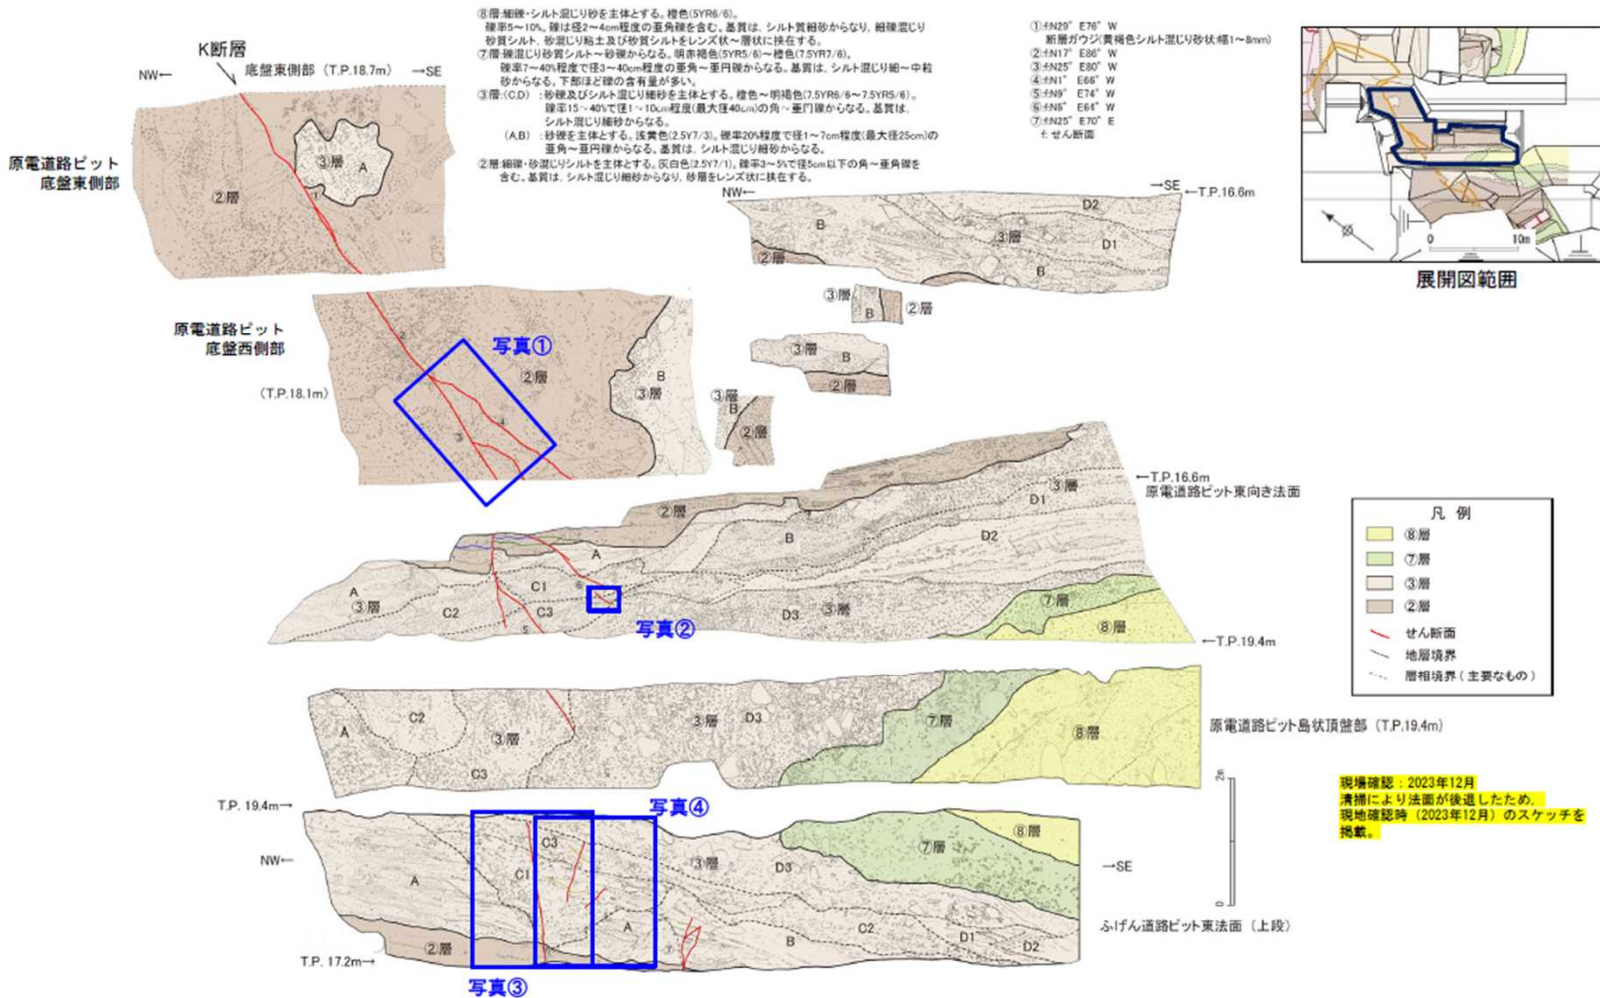
③層中のD3層について、その下位のC層との傾斜不整合関係、及びK断層の変位・変形についての評価の根拠が不明確であると指摘した。

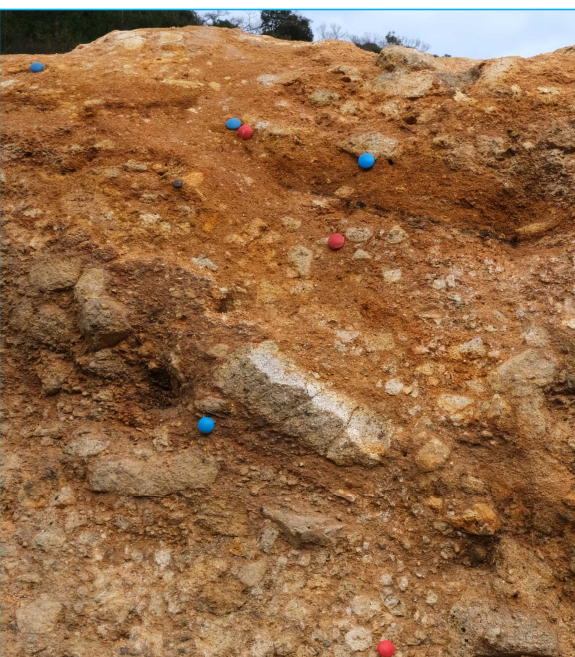
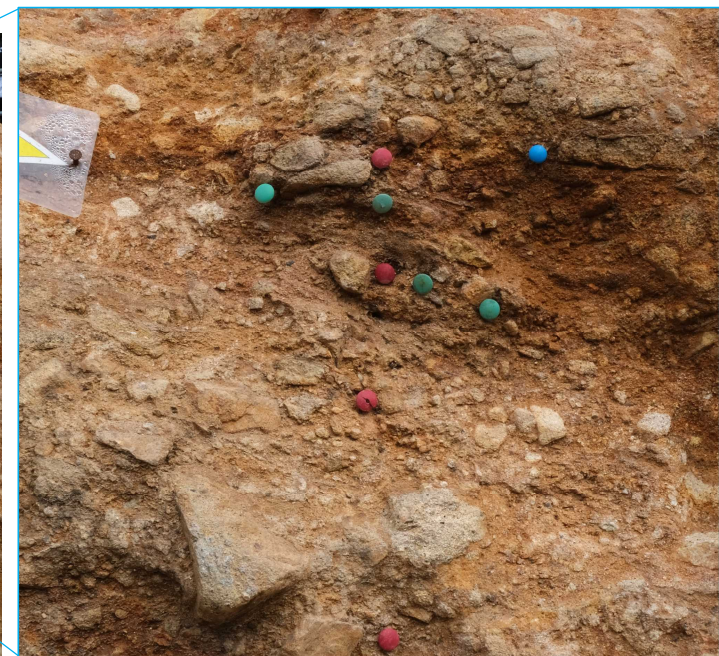
・現地調査において、K断層の変位に関して、活動性を評価しているC層の途中でせん滅しているようにも見たことから、K断層がC層上端まで達し、当該C層がD3層に不整合で覆われると評価している根拠を示すよう指摘した。

K断層がC層の途中でせん滅しているようにも見える箇所
