高浜発電所 3 号炉 審査資料	
資料番号	KTN3-PLM40-特別点検 (コンクリート) 改 4
提出年月日	令和6年3月7日

高浜発電所 3 号炉 特別点検
(コンクリート構造物)

補足説明資料

関西電力株式会社

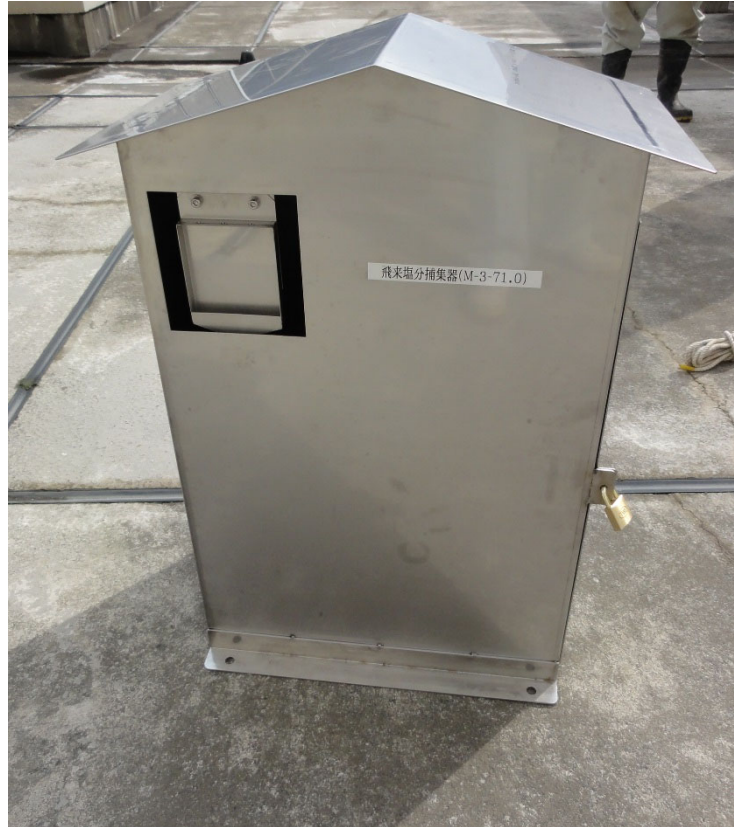
図4. 1. 4-1 飛来塩分捕集器
(土研式塩分捕集器)

原子炉格納施設等および原子炉補助建屋については、飛来塩分を捕集する器具（土研式塩分捕集器、図4. 1. 4-1 参照）を高さ方向に分散して設置し、捕集した塩分量が最も多い箇所をコアサンプル採取箇所を選定した（表4. 1. 4-1 参照）。

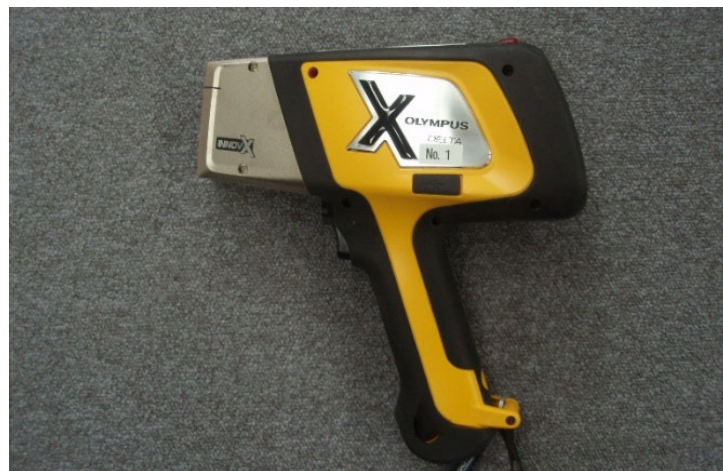
図4. 1. 4-2 表面塩分量測定器
(蛍光 X 線分析計)

その他部位については、構造物の規模や海中にあるなどの設置環境を踏まえ、X線によりコンクリート表面の塩分量を測定する器具（ポータブル型蛍光X線分析計、図4. 1. 4-2 参照）を用いて構造物のコンクリート表面の塩分量を測定し、測定した塩分量が最も多い箇所をコアサンプル採取箇所を選定した（表4. 1. 4-2 参照）。

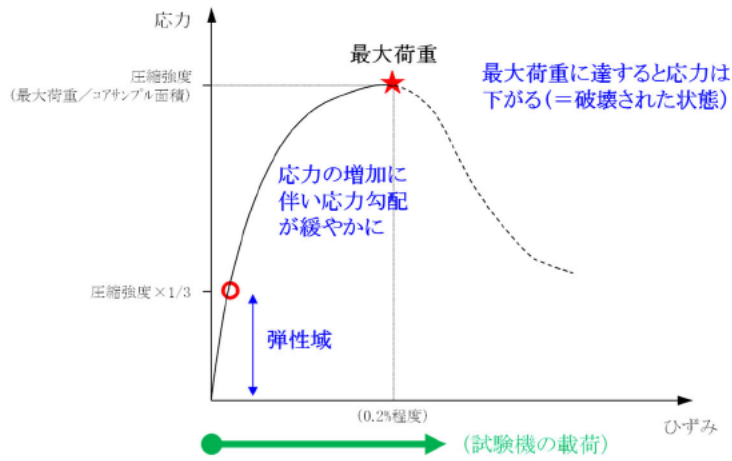
コンクリートの圧縮時の応力-ひずみ関係図

コンクリート構造物の特別点検における『強度』については、コンクリートの圧縮時の応力-ひずみ関係図に基づき、試験機が最大荷重を示す時の応力 (=圧縮強度) を点検結果としている。
