高浜発電所 4 号炉 審査資料	
資料番号	KTN4-PLM40-コンクリート 改 8
提出年月日	令和 6 年 3 月 7 日

高浜発電所 4 号炉 劣化状況評価
(コンクリート構造物および鉄骨構造物)

補足説明資料

関西電力株式会社

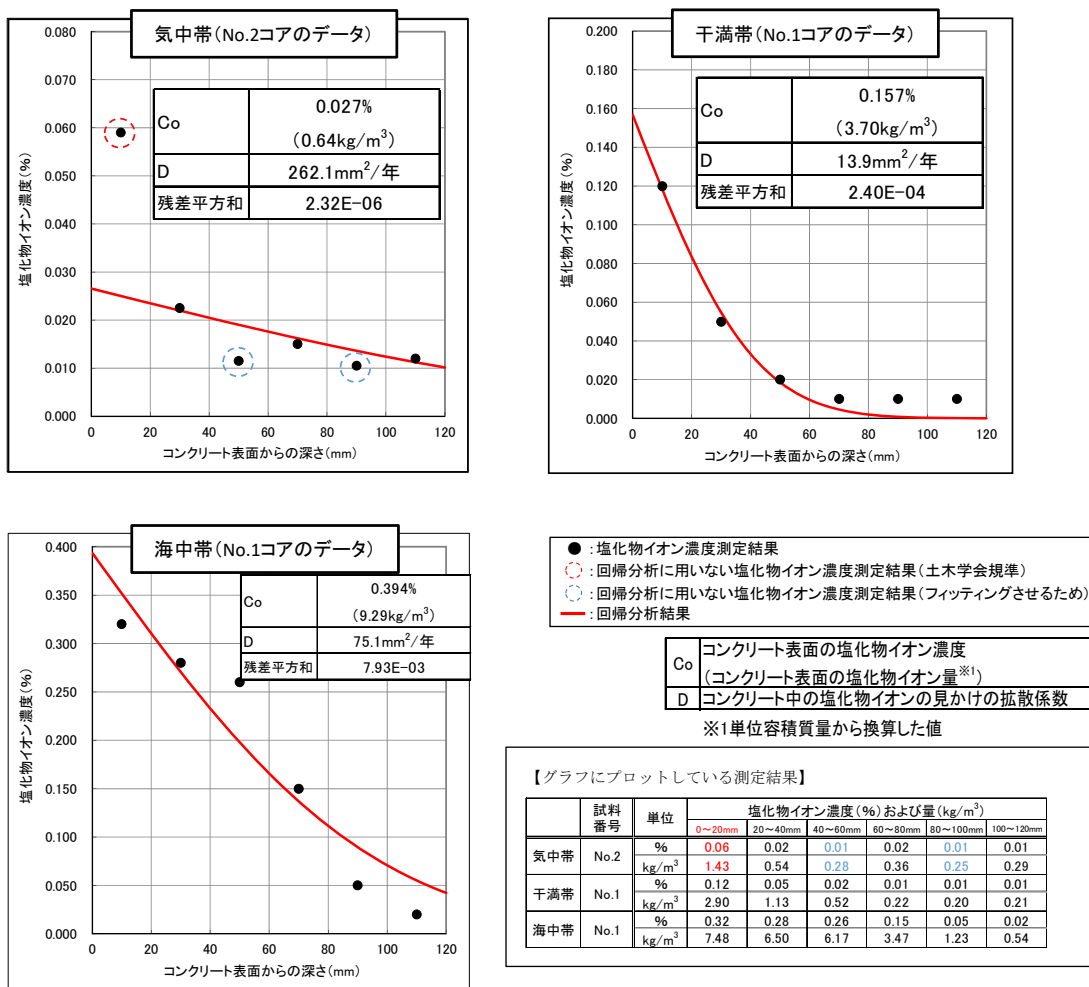
鉄筋の腐食減量を評価するには、まず、塩化物イオン濃度（コア測定）の回帰分析から拡散方程式（コンクリート中の塩化物イオンの見かけの拡散係数（ D ）およびコンクリート表面の塩化物イオン濃度（ C_0 ））を求め、それを森永式に展開することから評価される。ここでは、拡散方程式の回帰分析（最小二乗法）と、それを踏まえた鉄筋の腐食減量について示す。

図 1 3-2 拡散方程式の回帰分析結

なお、回帰分析において初期含有全塩化物イオン濃度 (C_i) は、土木学会規準 (案) で「初期含有全塩化物イオン濃度が不明な場合には、十分に深く構造物表面からの塩分浸透の影響を受けていないと考えられる位置から採取された試料の全塩化物イオン濃度で代用する。」とされており、深い位置での塩化物イオン濃度測定結果が概ね 0 であることから、C_i=0 としている。
