敦賀発電所2号炉
敷地の地形, 地質・地質構造
敷地内のD-1トレンチ内に認められるK断層の活動性
(コメント回答)

令和6年3月22日
日本原子力発電株式会社

敷地内のD-1トレンチ内に認められるK断層の活動性に係る審査会合及び現地調査コメント【本日説明分】

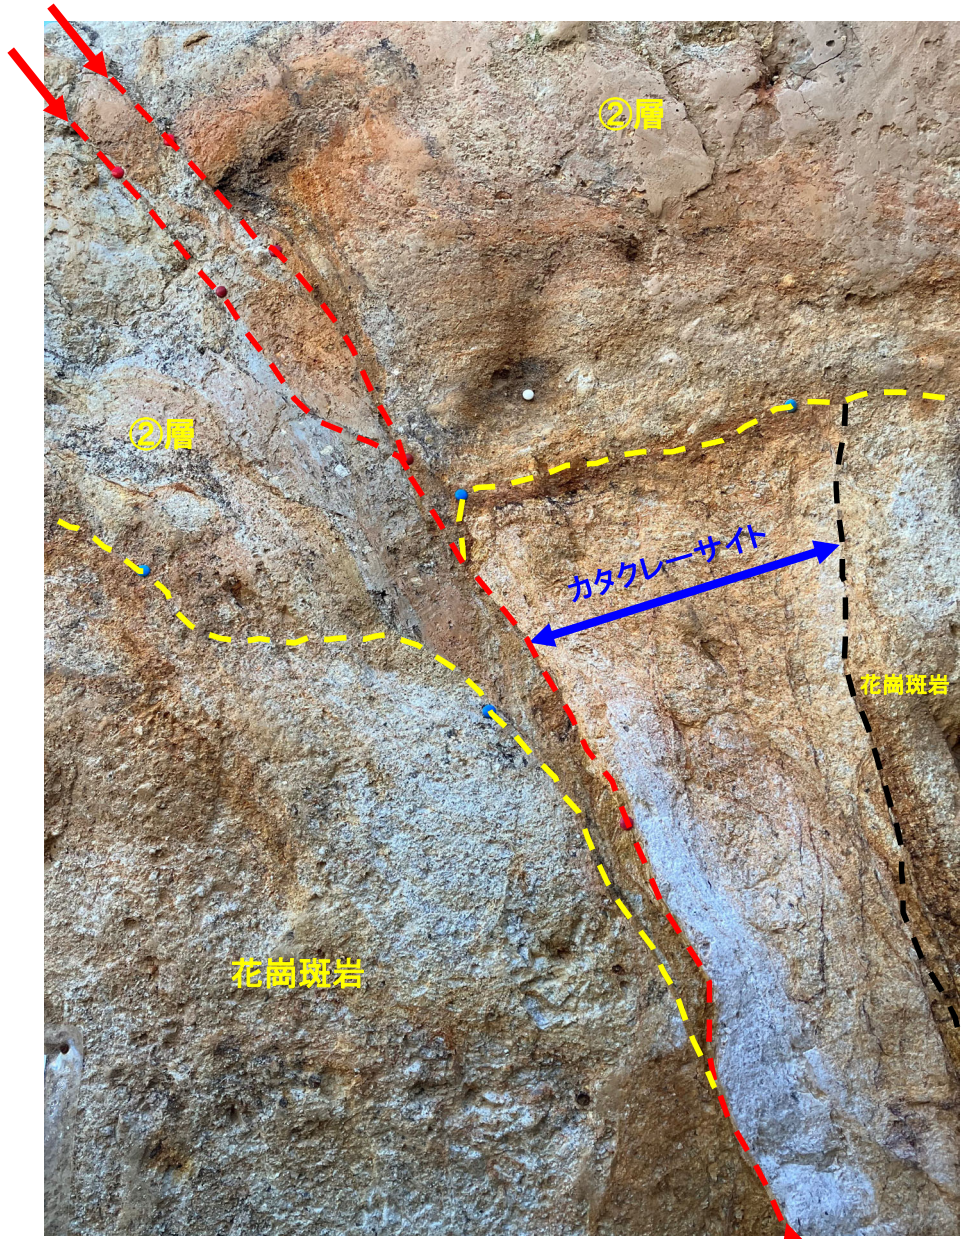
K断層の定義 露頭での観察状況

K断層は第四系に逆断層変位を与える。姿勢は概ね南北方向の走向を有し、中～高角度で西に傾斜する。基盤岩中は断層ガウジからなる。
(2-1ピット南面)

- 基盤岩中において、断層ガウジからなり第四系まで逆断層で変位・変形を与えているK断層は赤矢印の部分で非常に幅が狭い。
- 周辺的大部分には白く変質した熱水変質を伴うカタクレーサイトが認められる。

K断層(断層ガウジ)

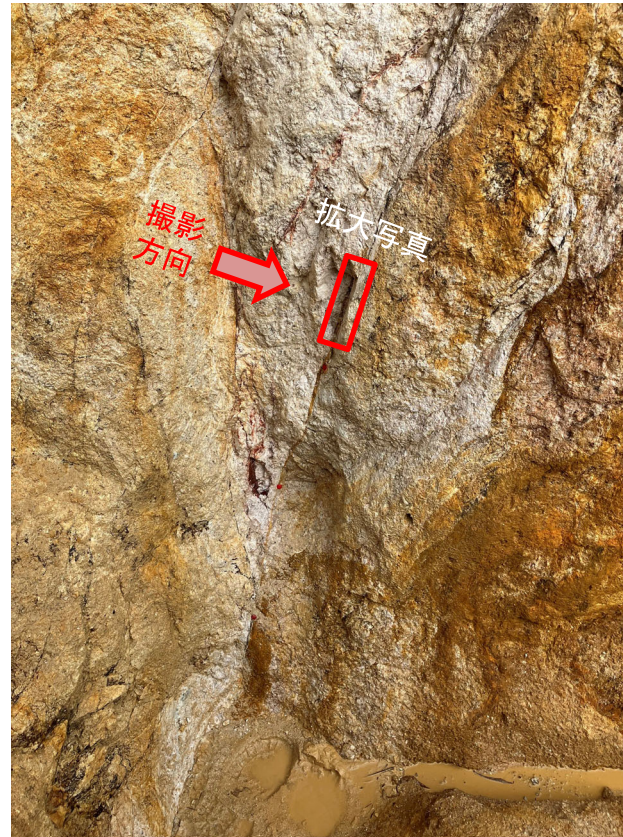
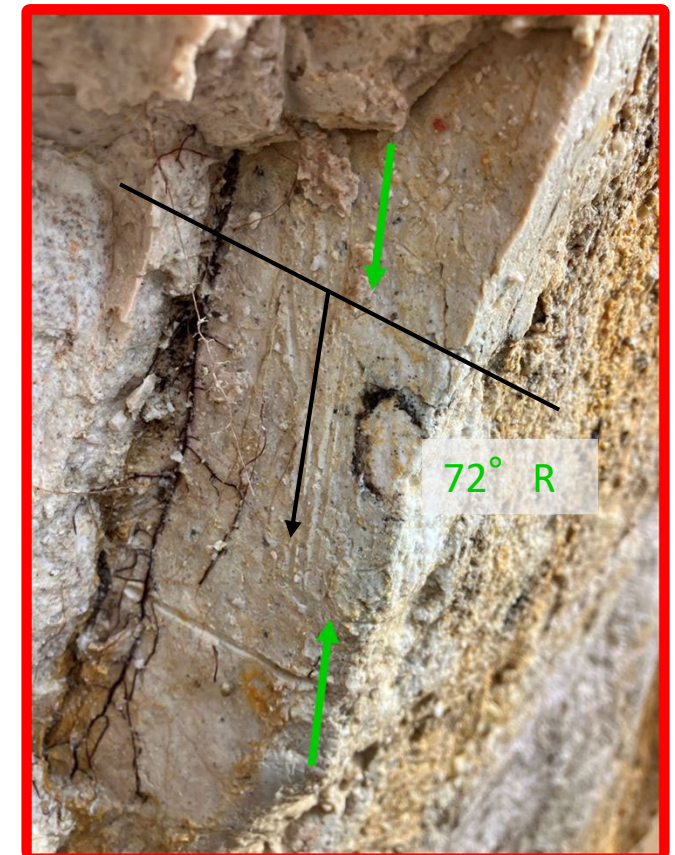
K断層の特徴(②)

②条線方向は縦ずれ成分が卓越し、最新活動面の変位センスは逆断層センスである。(2-1ピット北面)

断層面上盤側(西側)が隆起する逆断層である。

断層面に沿って高角度条線が観察される。

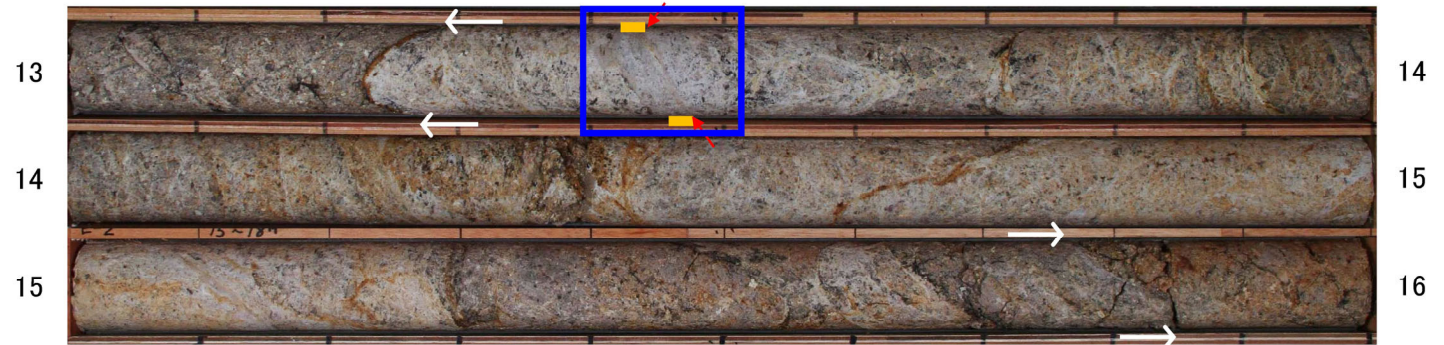
コア写真

③断層ガウジは概ね明瞭なせん断構造・変形構造を有する。また、断層ガウジの周辺には熱水変質を伴うカタクレーサイトが認められる。
(H24-E-2孔 深度13.23~15.82m)

最新活動面に沿った断層ガウジには灰白色と灰黄褐色の層状構造が認められることから、明瞭なせん断構造・変形構造を有する。周辺はやや軟質であるが、含まれる細粒部は網目上に分布し、連続性及び直線性に乏しく、原岩組織が認められる岩片を主体とし基質も細粒化した岩片からなる組織も認められることから、変質作用を受けた熱水変質を伴うカタクレーサイトである。

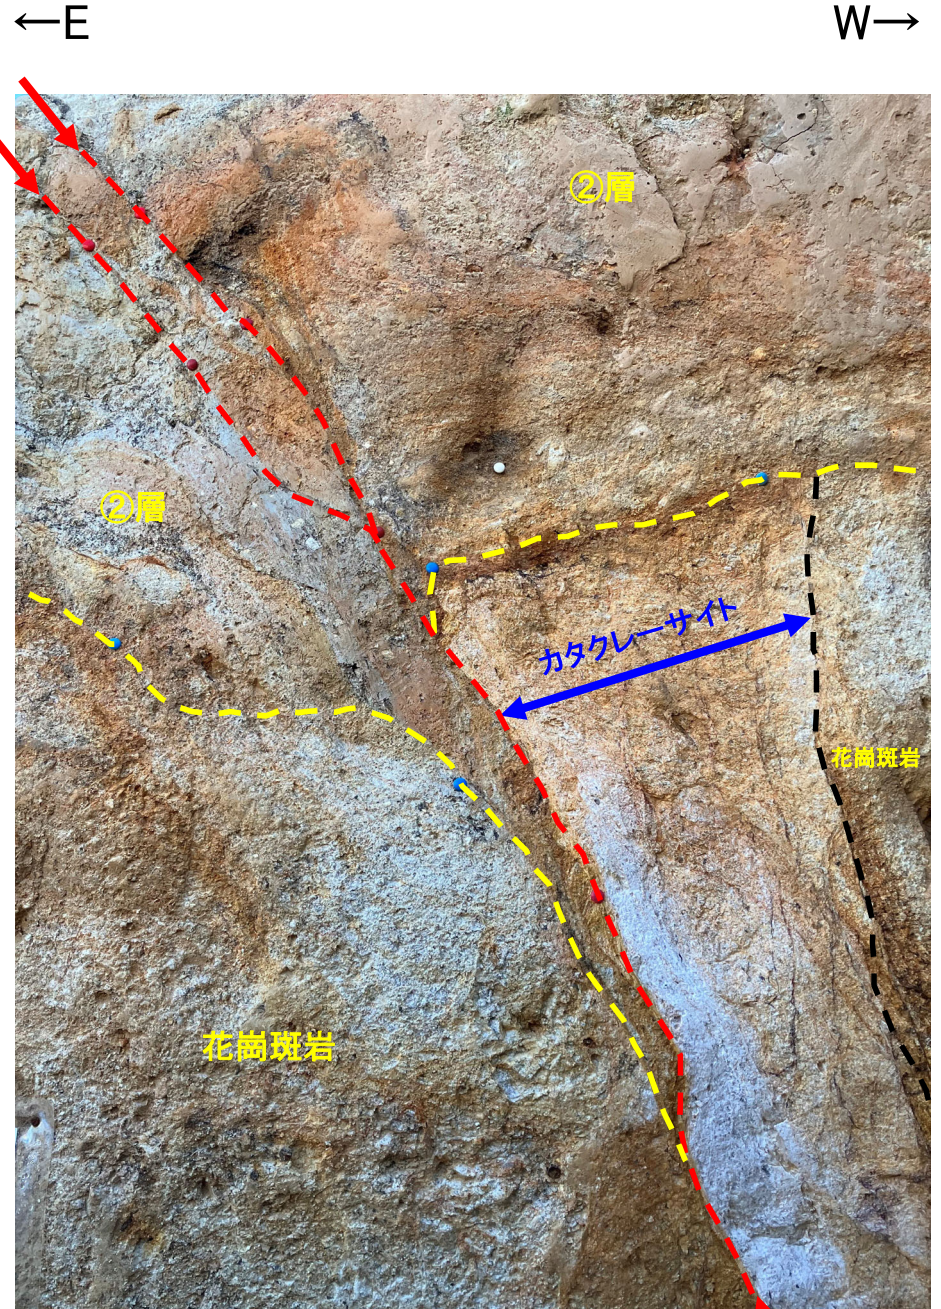
K断層 露頭での観察状況

K断層は、第四系(②層)まで逆断層の変位・変形を与え、基盤岩中は断層ガウジからなるものであり、カタクレーサイトは第四系(②層)に変位・変形を与えておらずK断層ではない。
(2-1ピット南面)

赤枠内写真 K断層(断層ガウジ)

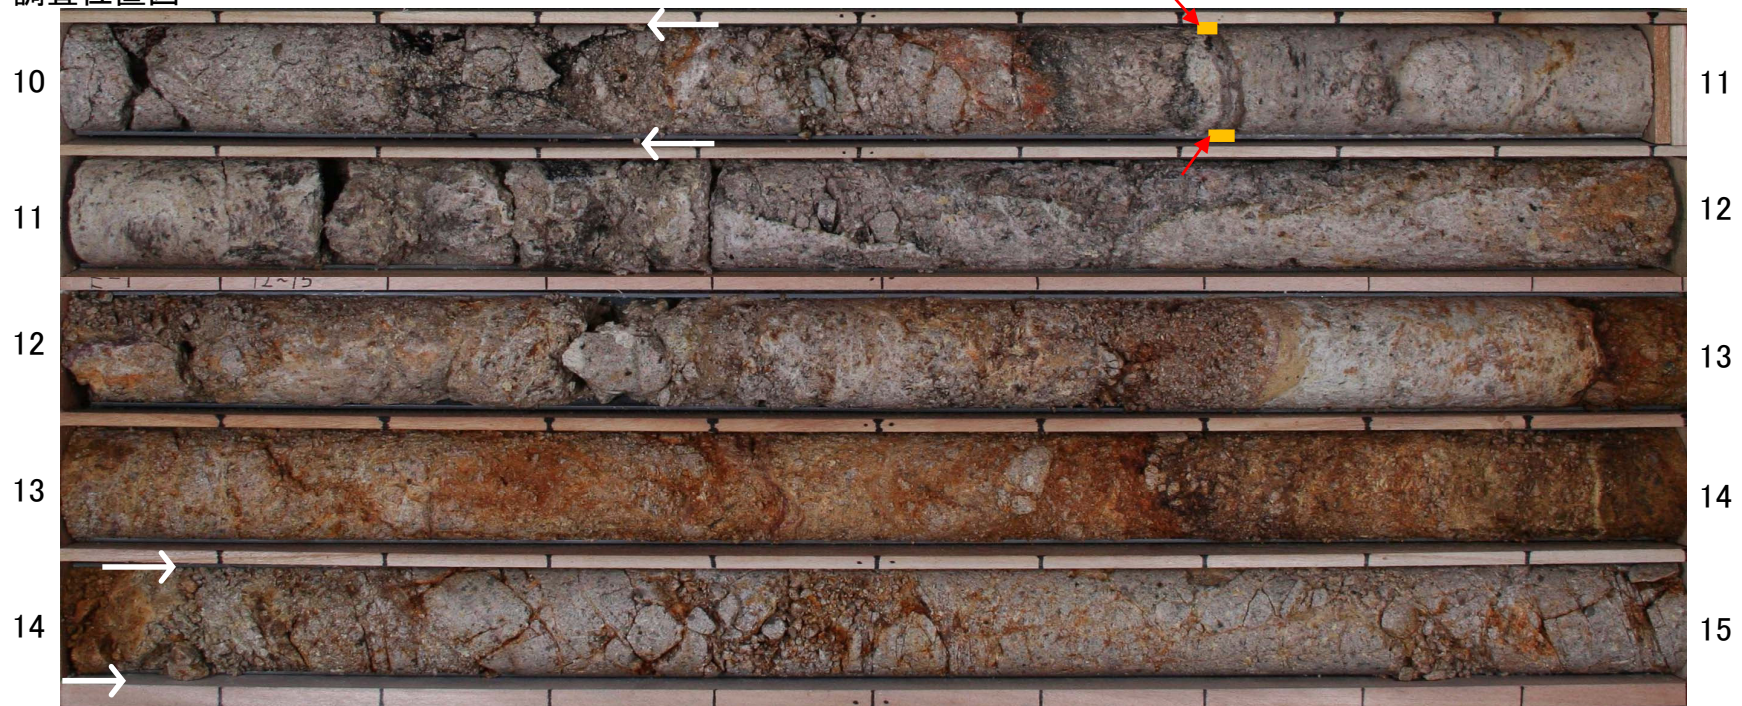
断層ガウジ及び周辺のカタクレーサイトを含む幅が最大の確認点 (H24-E'-1孔)

- 断層ガウジ及び周辺のカタクレーサイトを含む幅(10.31~14.05m)の大部分は礫質粘土状及び粘土混じり礫状を呈し、カタクレーサイトからなる。
- 断層ガウジを認定している範囲は幅2.0cmで狭い。

上端深度:10.72m 下端深度:10.74m

走向・傾斜: NS66W

破碎幅: 2.0cm

(断層ガウジ及び周辺のカタクレーサイトを含む幅: 355.7cm)

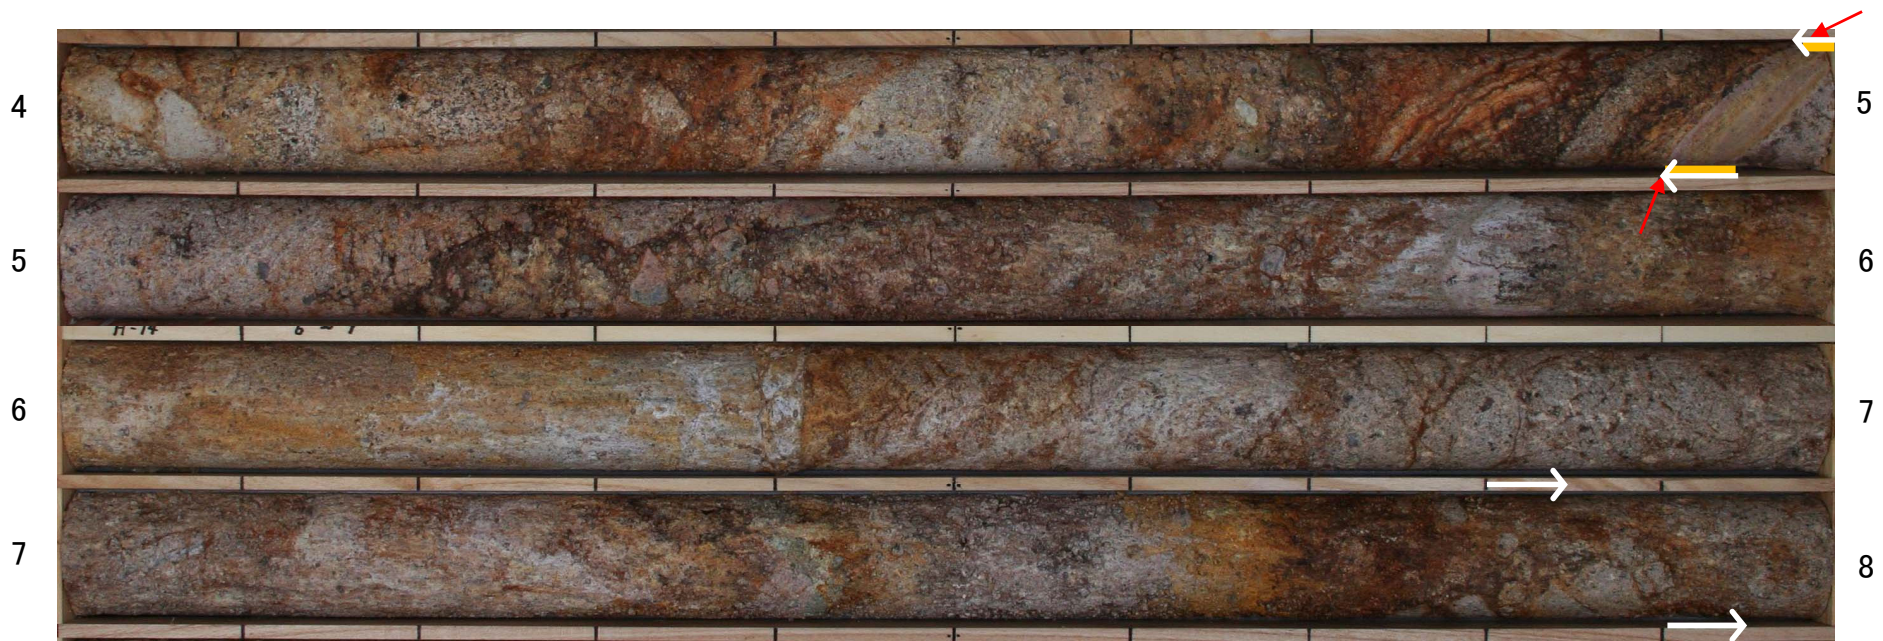
- 断層ガウジ及び周辺のカタクレーサイトを含む幅(4.93~7.95m)の大部分は粘土混じり礫状を呈し、カタクレーサイトからなる。
- 断層ガウジを認定している範囲は幅3.5cmで狭い。

上端深度:4.93m 下端深度:4.97m

破碎幅:3.5cm

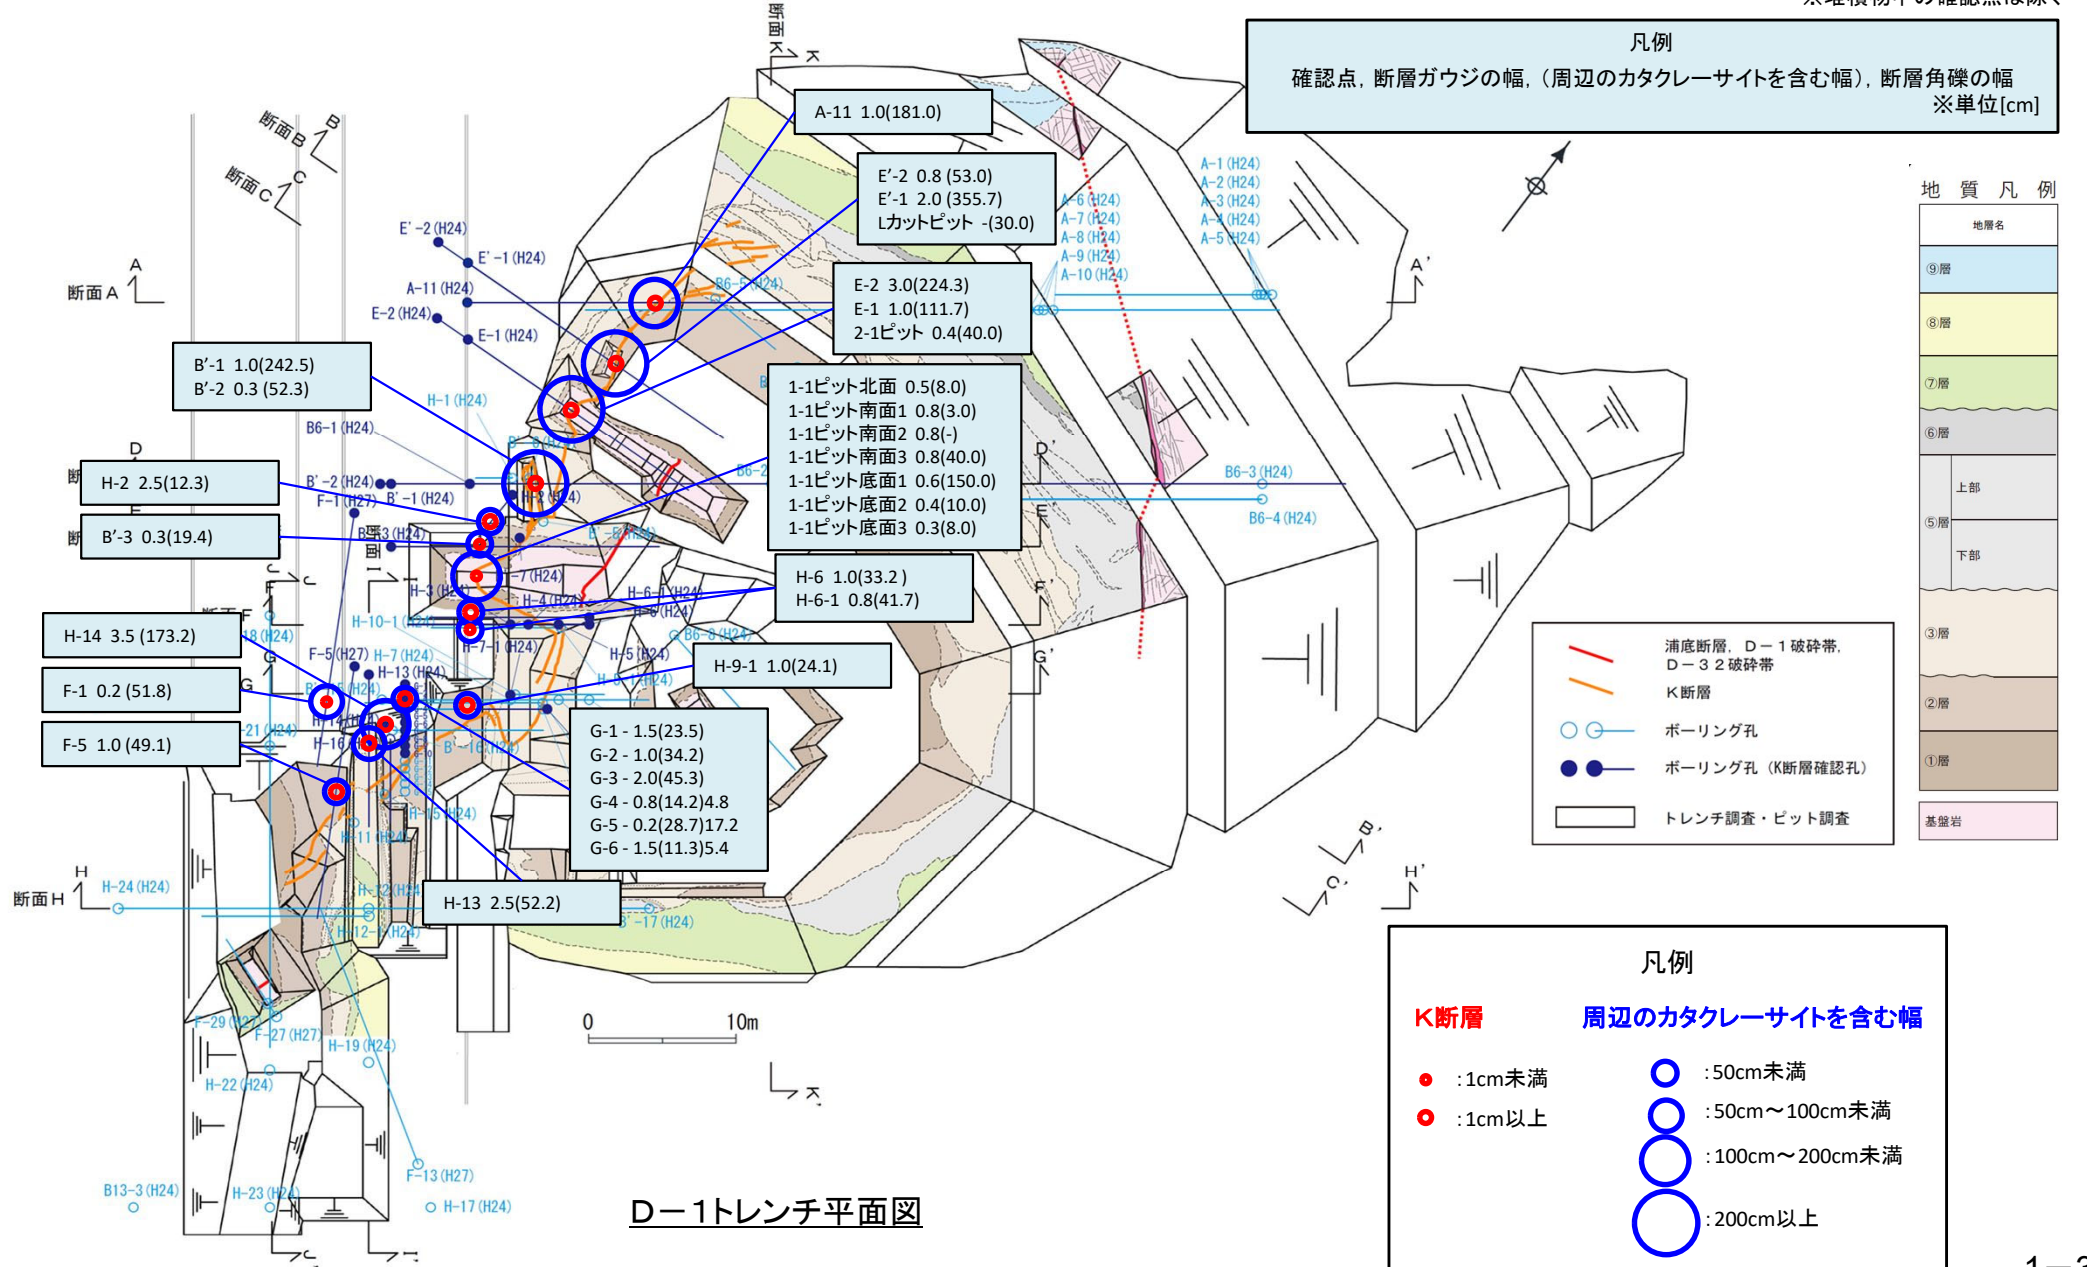
破碎幅を表現したD-1トレンチ平面図

- 断層ガウジ及び周辺のカタクレーサイトを含む幅をD-1トレンチ平面図に表現したものを以下に示す。※
- 断層ガウジについてはその幅に大きな変化はなく、平均1.1cmで分布している。

※堆積物中の確認点は除く

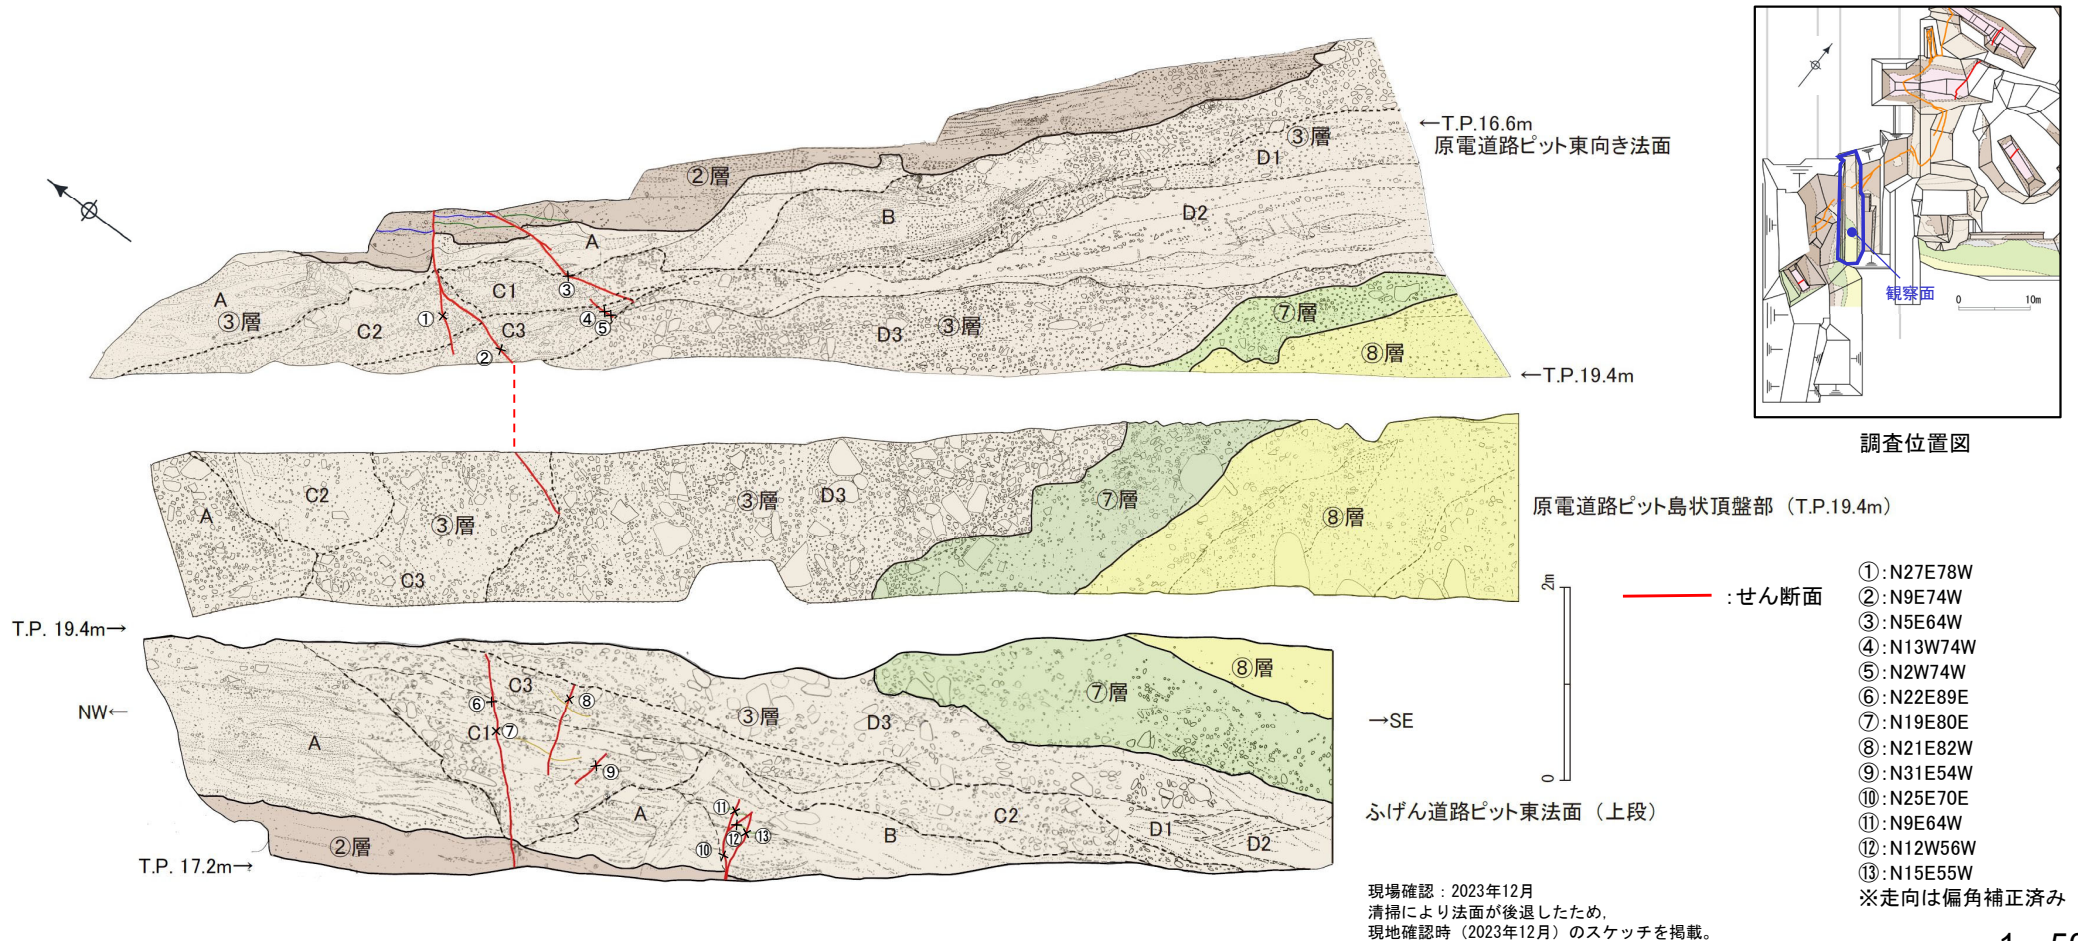
原電道路ピットからふげん道路ピットのK断層の連続性について

- 原電道路ピットのK断層とふげん道路ピットに分布するせん断面の連続性についての根拠は以下の通りである。
 - 原電道路ピット東向き法面とふげん道路ピット東法面の離隔は約1.8mと非常に近接している。
 - 原電道路ピットのK断層とふげん道路ピットのせん断面の分布状況は、以下のような傾向が両者に認められる。最も北西側に分布する見かけ高角度のせん断面は、NNE-SSW走向で高角度傾斜を示し、それより南東側には、より見かけ低角度のせん断面が複数分布し、NNW-SSE～NNE-SSW走向で中～高角度西傾斜(一部東傾斜)を示す傾向が認められ、その状況は両者で類似している。
 - 原電道路ピットのK断層とふげん道路ピットのせん断面は、いずれも西側隆起の変位を示す。
 - 上記のせん断面の分布状況は、逆断層の模型実験で見られたせん断面の分布(次頁参照)と類似しており、最も背後にある高角度傾斜のせん断面と、それより前面に分岐し、上方及び前面に向かって低角度化する複数のせん断面が認められる。
- したがって、原電道路ピット東向き法面のK断層とふげん道路ピット東法面のせん断面は一連のものであると考えられる。
- なお、ふげん道路ピット東法面の⑩番のせん断面は東傾斜を示すが、⑪番の西傾斜のせん断面と一連であるため、⑩番の東傾斜のせん断面は局所的なものと判断される。また、ふげん道路ピット東法面の⑥、⑦番のせん断面も東傾斜を示すが、逆断層の模型実験で見られたせん断面の分布において、最も背後側のせん断面には局所的に基盤の逆断層の傾斜方向と逆方向の傾斜の部分があることから、⑥、⑦番の東傾斜のせん断面は局所的なものと判断される。

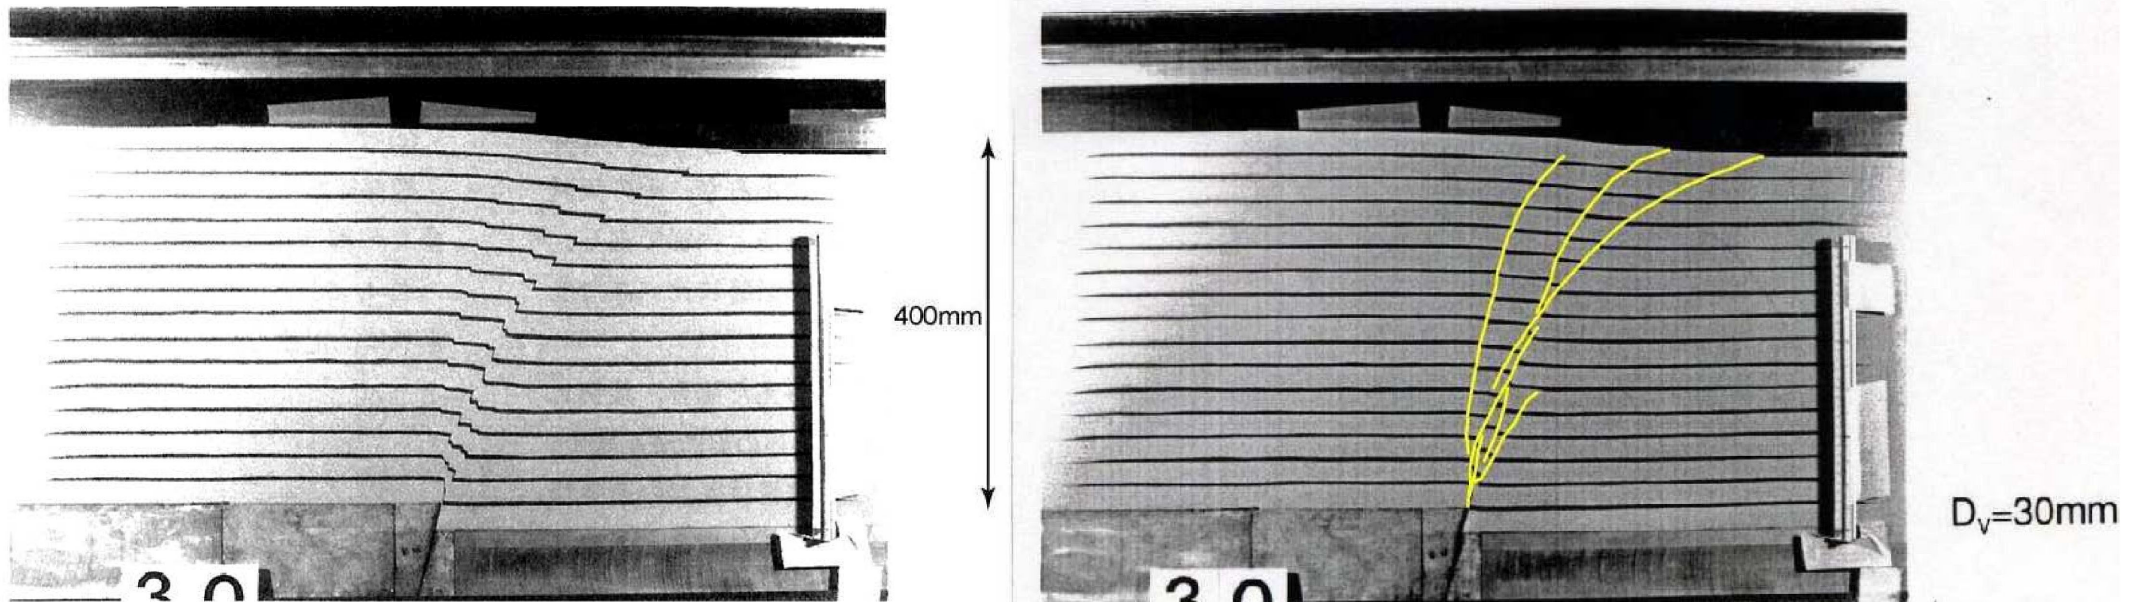
図-8 豊浦標準砂地盤における剪断層の発達過程
(D_v : 底盤の鉛直変位量)
(基盤の逆断層傾斜角: 75° , 地盤の層厚: 400mm)

- 上田・谷(1999)によれば、逆断層運動を模擬した断層模型実験では、「変位・変形は、上方に向かって断層沿いのずれ変位主体から撓曲等の連続的変形主体に変化する傾向が認められる。」とされており、最も背後にある高角度傾斜のせん断面と、それより前面に分岐し、上方及び前面に向かって低角度化する複数のせん断面が認められる。また、せん断面は上に凸の形状を示す。

上田・谷(1999)に加筆

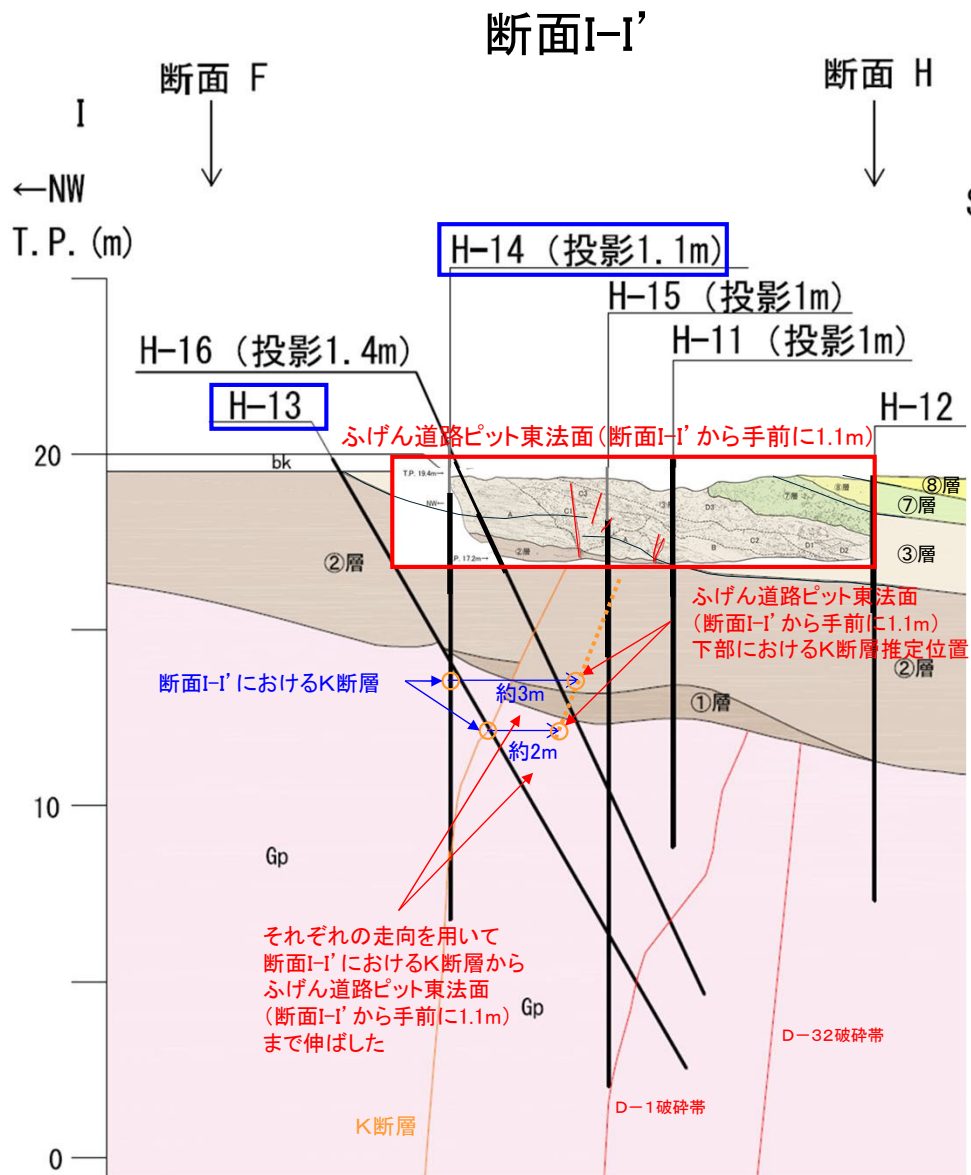
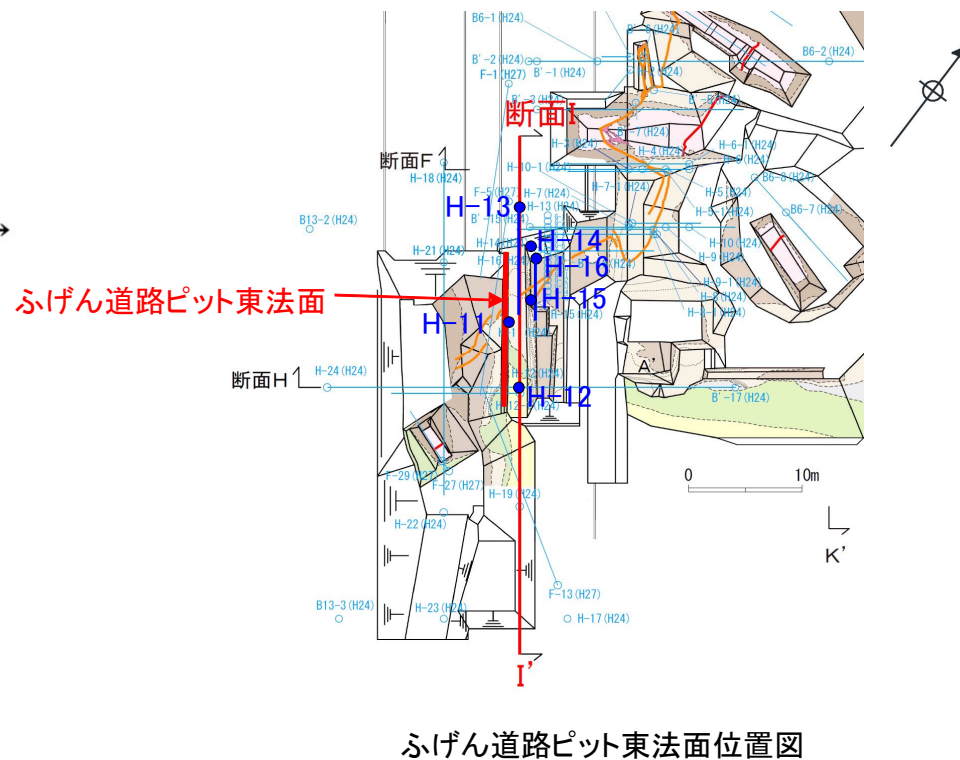
ふげん道路ピットのK断層とボーリングコアで確認したK断層との連続性について

- ふげん道路ピットに分布するK断層としたせん断面とボーリングコアで確認したK断層との連続性についての根拠は以下の通りである。
 - 断面I-I'に掲載したボーリング孔で基盤岩中にK断層を確認しているのは、H-13孔、H-14孔であり、走向傾斜はそれぞれN10W72W、N3W55Wである。
 - 両孔で確認したK断層をふげん道路ピット東法面(断面I-I'から手前に1.1m)にそれぞれの走向(N10W、N3W)を用いて伸ばしたK断層は、ふげん道路ピットに分布するK断層としたせん断面の位置付近を通る。
- したがって、ふげん道路ピット東法面のK断層としたせん断面は基盤岩中で確認したK断層と一連のものであると考えられる。

- : 基盤岩中でK断層を確認したボーリング孔
- : ふげん道路ピット東法面(断面I-I'から手前に1.1m)のK断層

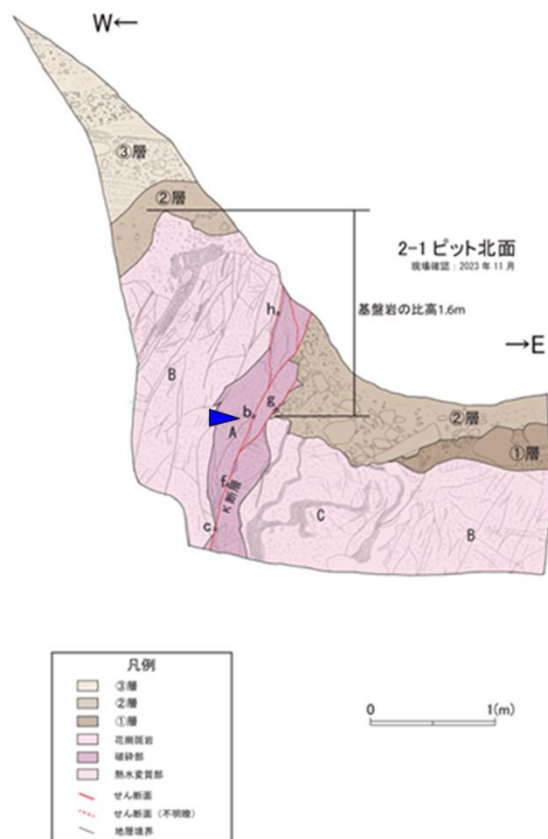
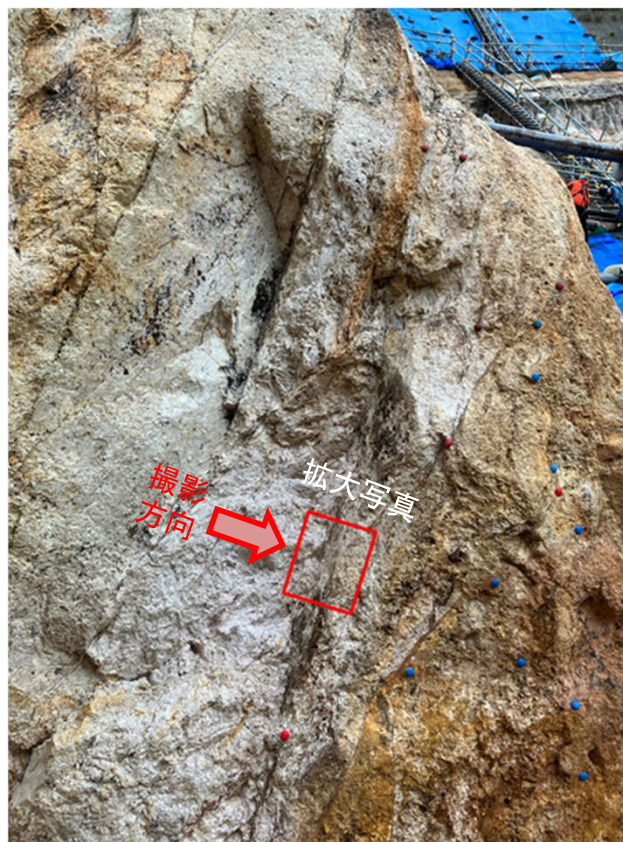
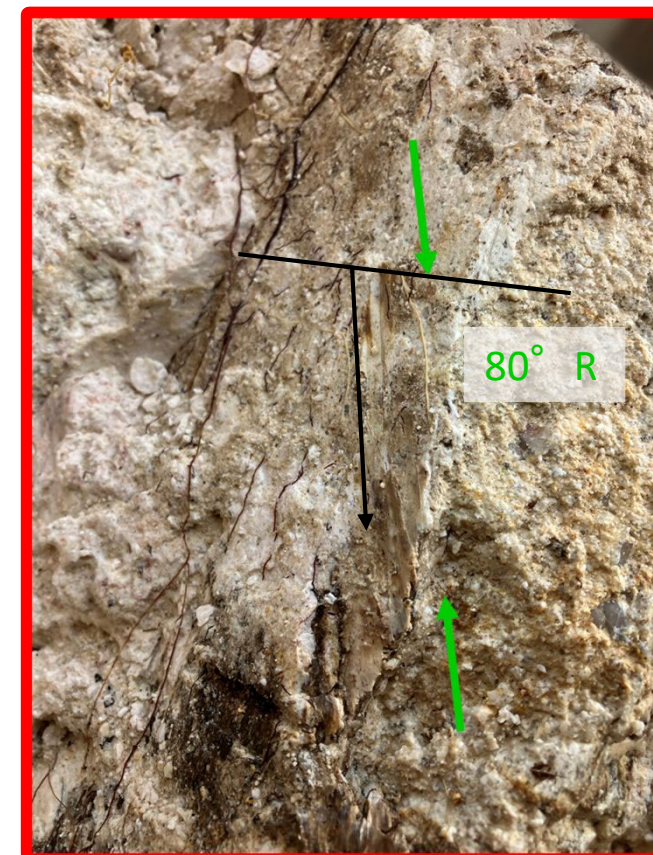
2.2.4 2-1ピット (2-1ピット 条線観察結果(その2)) 2-1ピット北面(上部)

凡例
▲ 条線観察位置

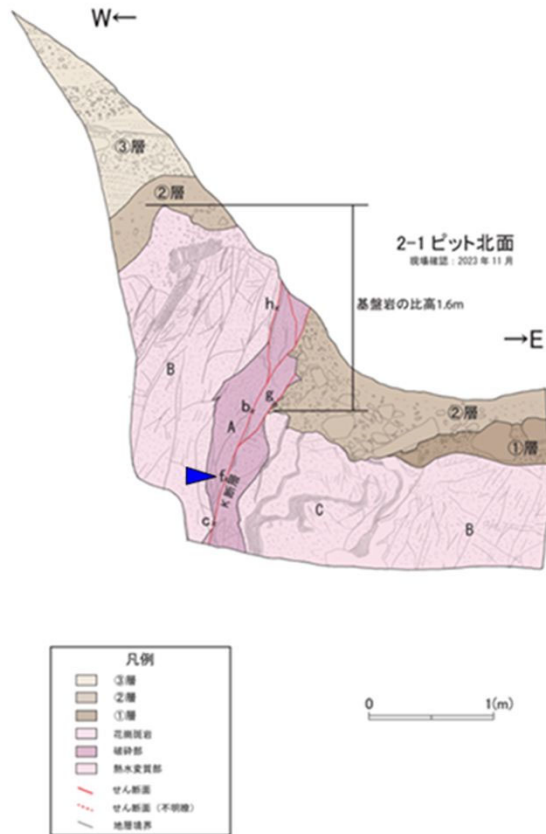
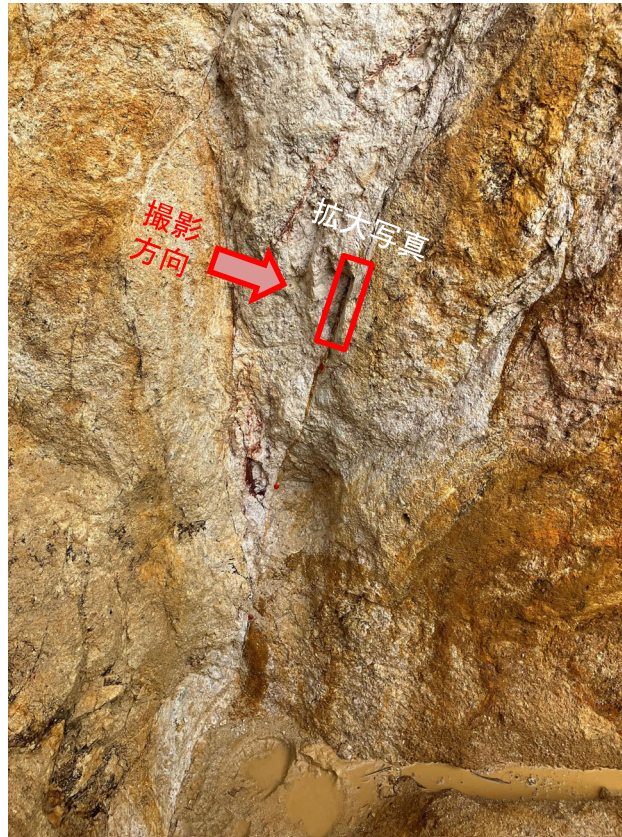
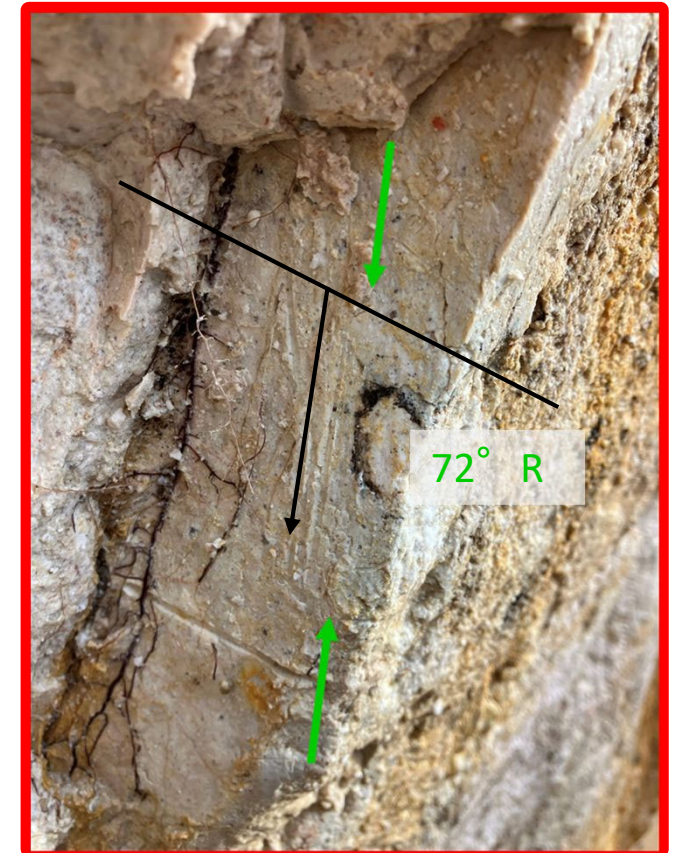
2.2.4 2-1ピット (2-1ピット 条線観察結果(その3)) 2-1ピット北面(下部)

凡例
 ▲ 条線観察位置

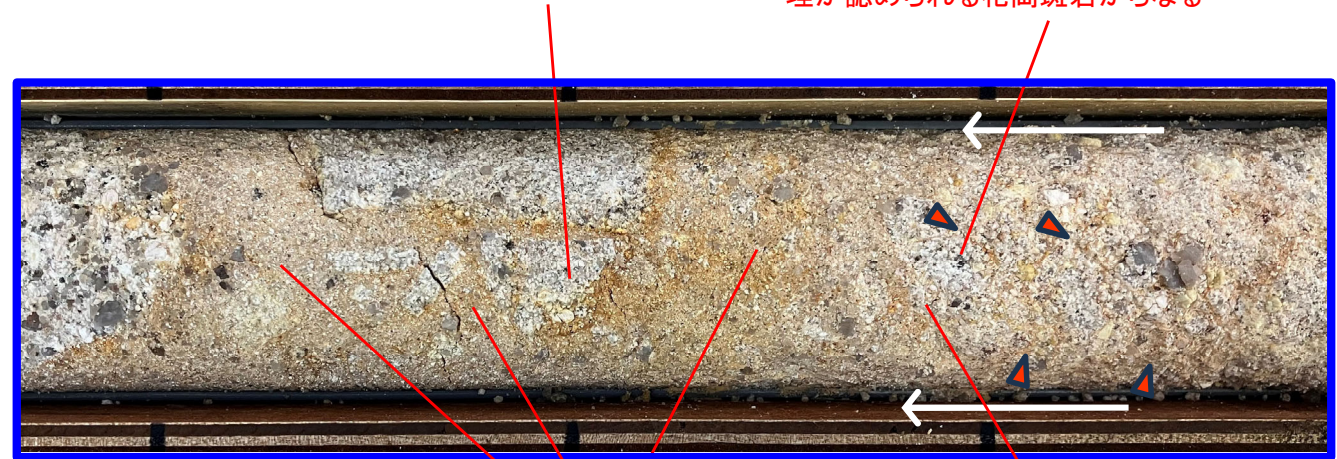
深度4.20mの礫と基質部との境界は、他の礫と同様に明瞭である

深度4.28m以深は原岩組織と褐色化した節理が認められる花崗斑岩からなる

礫の周辺の基質部は明黄褐色の細礫混じりシルト質細粒砂で、深度4.28mまで連続する。基質部に節理は認められない

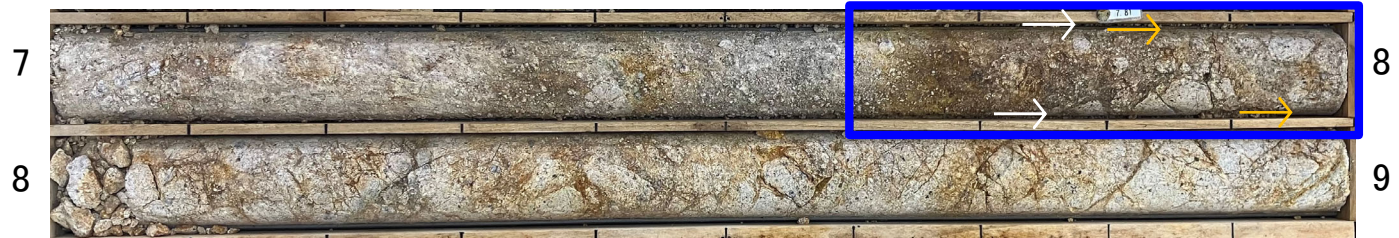
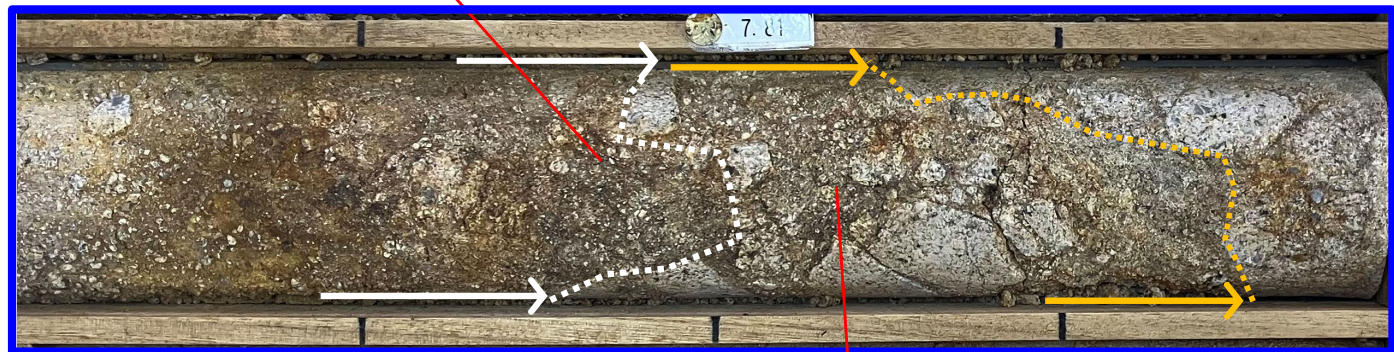
コア写真(2023年12月現地調査時)

凡例
 → 当初のK断層周辺のカタクレーサイト範囲※
 → 見直したK断層周辺のカタクレーサイト範囲
 ※: 写真上は白色で記載

深度7.81mより上位は、下位よりも礫径が小さく礫率も低い

深度7.81mの下位にも上位と同質の基質からなる破碎部が認められる

- H24-H-14孔で確認されたK断層周辺のカタクレーサイトについて、ボーリングコア及びCT画像を確認した。
- ボーリングコアを確認した結果、深度7.81m以深にも上位と同じ基質からなる組織があり、深度7.95mの不規則に凹凸する概ね傾斜70°の境界まで連続していることが認められた。
- CT画像を確認した結果は以下の通りである。
 - 深度7.81mまでは、比較的小さな岩片と密度が低い基質部からなる。割れ目が多く認められる花崗斑岩が一部残存している。
 - 深度7.81m～7.95mは、上位と同様に密度の低い基質部からなる。
 - 深度7.95m以深は、概ね均質で上位より密度が高く、節理が多く認められる花崗斑岩である。
- ボーリングコア及びCT画像の確認結果から、当該破碎部におけるK断層周辺のカタクレーサイトの下端深度を7.81mから7.95mに変更する。

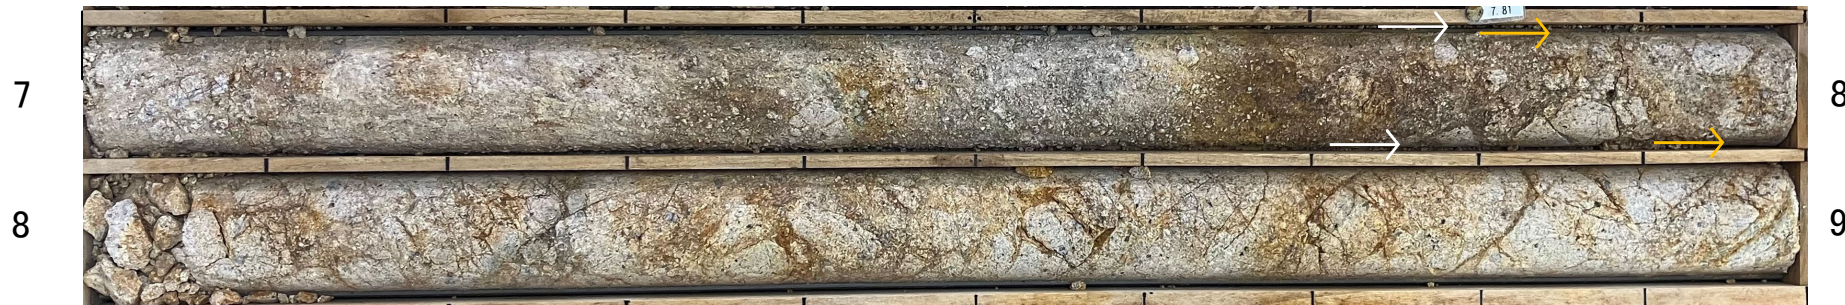
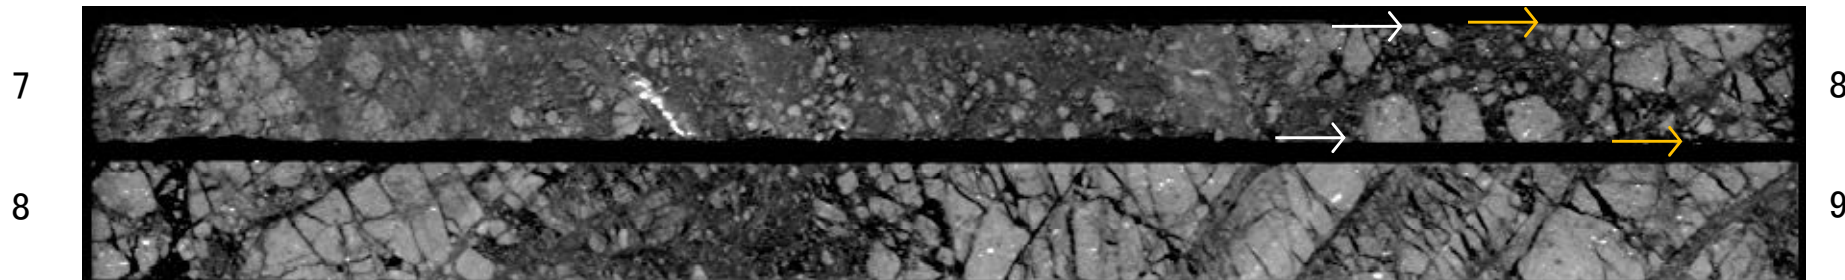
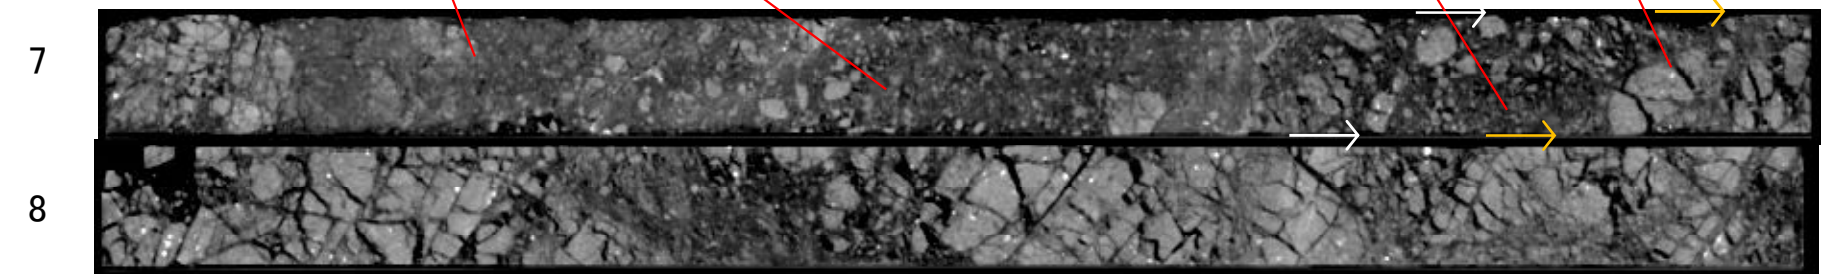
CT画像(水平断面)

- CT画像を確認した結果は以下の通りである。
 - 深度7.81mまでは、比較的小さな岩片と密度が低い基質部からなる。割れ目が多く認められる花崗斑岩が一部残存している。
 - 深度7.81m～7.95mは、上位と同様に密度の低い基質部からなる。
 - 深度7.95m以深は、概ね均質で上位より密度が高く、節理が多く認められる花崗斑岩である。

割れ目が多く認められる花崗斑岩が一部残存している

比較的小さな岩片と密度が低い基質部からなる
