敦賀発電所2号炉
敷地の地形, 地質・地質構造
敷地内のD-1トレンチ内に認められるK断層の活動性
(コメント回答)

令和6年3月22日
日本原子力発電株式会社

敷地内のD-1トレンチ内に認められるK断層の活動性に係る審査会合及び現地調査コメント【本日説明分】

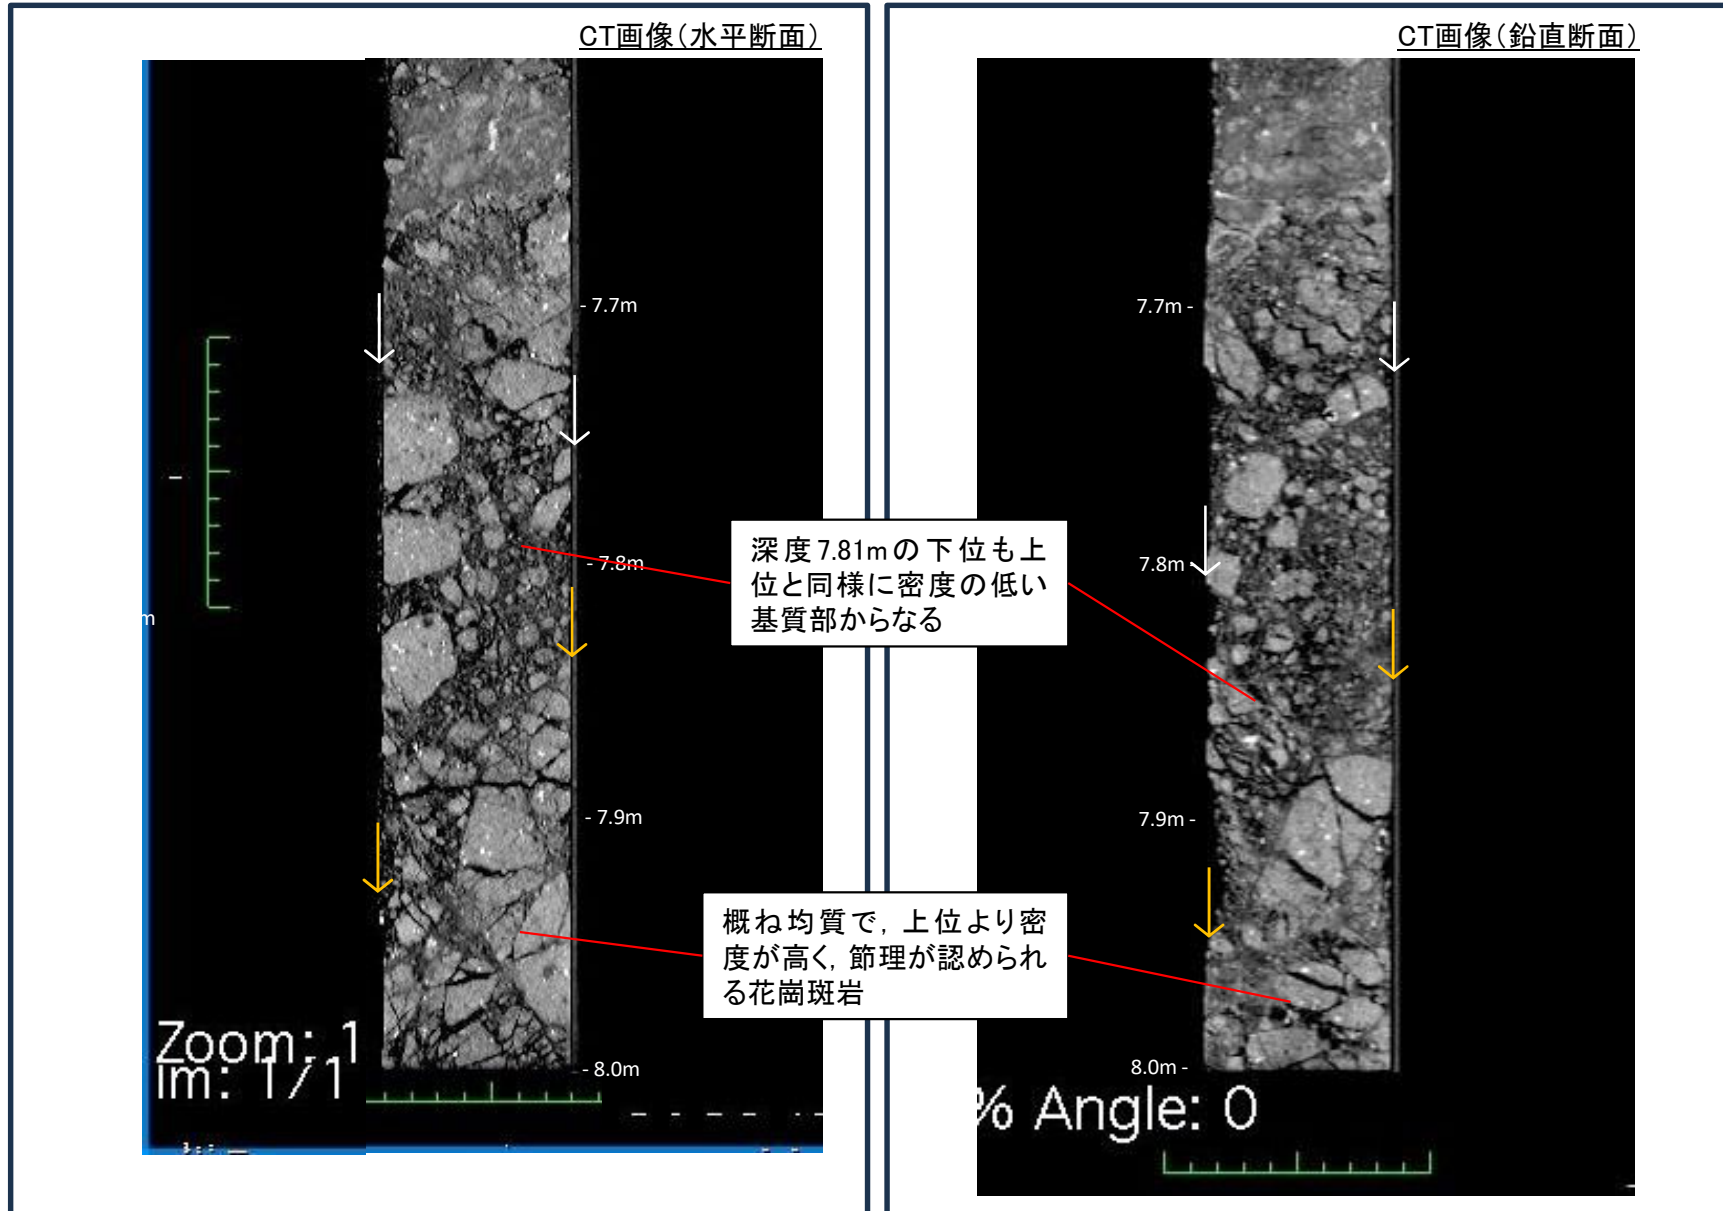
H24-H-14孔 K断層周辺のカタクレーサイトの下端深度について CT画像による評価(2/2)

- CT画像を確認した結果は以下の通りである。
 - 深度7.95mまでは密度の低い基質部からなる。
 - 深度7.95m以深は概ね均質で上位より密度が高く、節理が認められる花崗斑岩である。
- 以上の確認結果から、K断層周辺のカタクレーサイトの下端深度を7.95mに変更する。

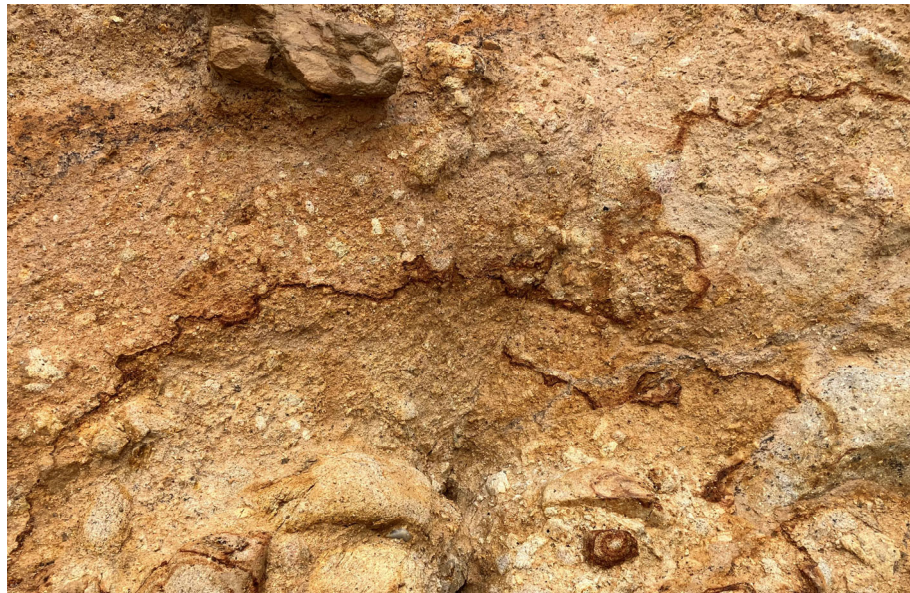
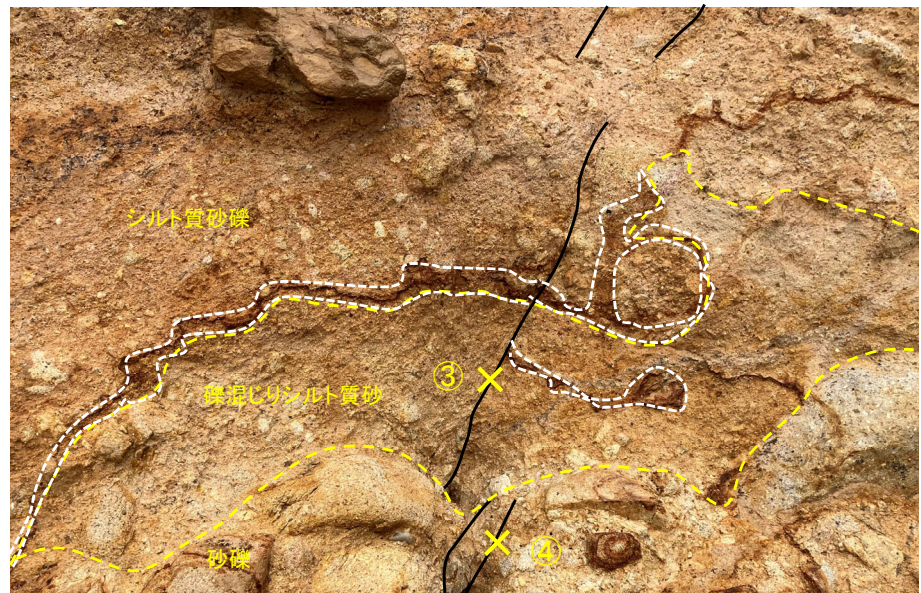
D-1トレンチ北西法面 m層中の割れ目の観察状況(写真1)

- m層中の割れ目はシルト質砂礫層中～礫混じりシルト質砂層中に分布しており、上下の割れ目とは連続していない。
- 割れ目を横断する層相境界に変位が認められない。
- 割れ目を横断する酸化バンドが認められる。
- 割れ目の走向傾斜はN-S走向高角度西傾斜である。

④: 割れ目: N7° E68° W

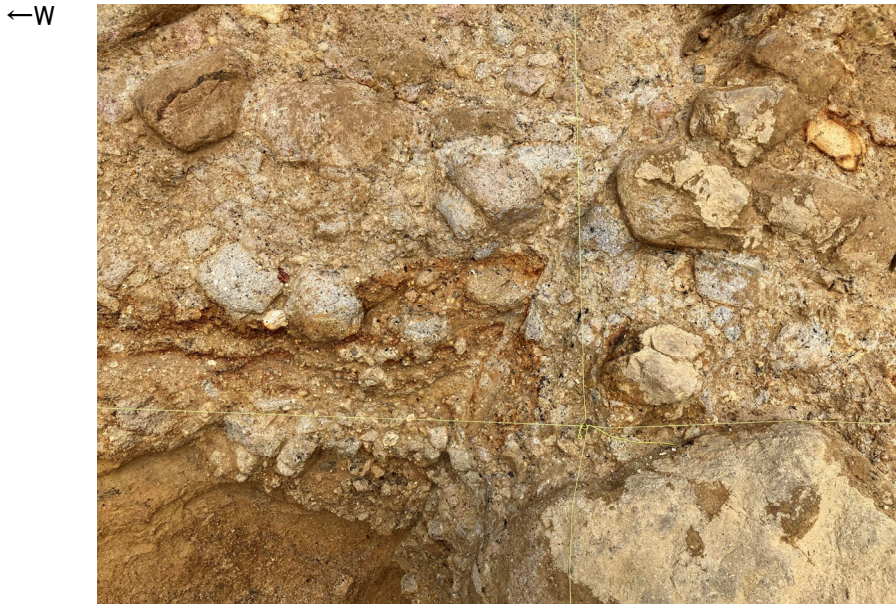
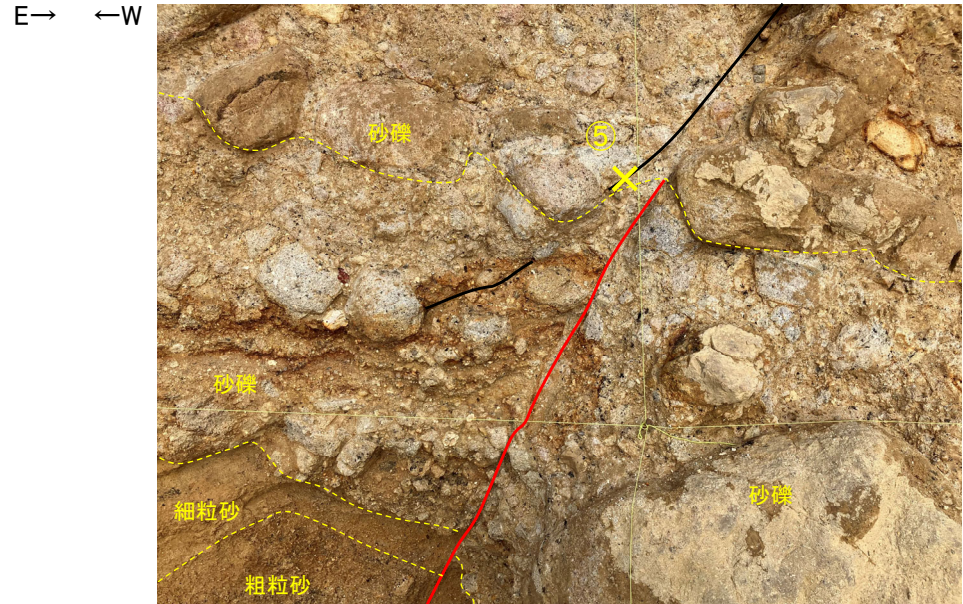
写真4

⑤: 割れ目 : N51° E36° N
