敦賀発電所2号炉
敷地の地形, 地質・地質構造
敷地内のD-1トレンチ内に認められるK断層の活動性

補足説明資料1
性状一覧表

令和6年3月22日
日本原子力発電株式会社

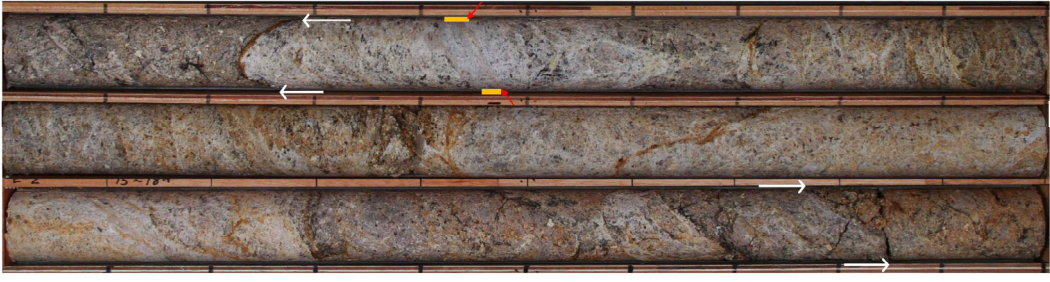
確認箇所	破砕部番号	破砕帯範囲		走向	傾斜	破砕幅 (cm) ^{※4,※5}	断層ガウジ・断層角礫			最新活動面の 明瞭な せん断構造 変形構造 ^{※1}	条線 方向 ^{※2}	変位センス ^{※3}		破砕帯名 / 断層名	写 真	
		上端深度 (m) ^{※5}	下端深度 (m) ^{※5}				有無					鉛直	水平			
		肉眼	薄片				総合	幅 (cm) ^{※1,※4}								
H24-E-2 (傾斜65°)	-	13.42 (13.23)	13.46 (15.82)	N33W	60SW	3.0 (224.3)	有	有	有	3.0	有	53R	逆	右	K断層

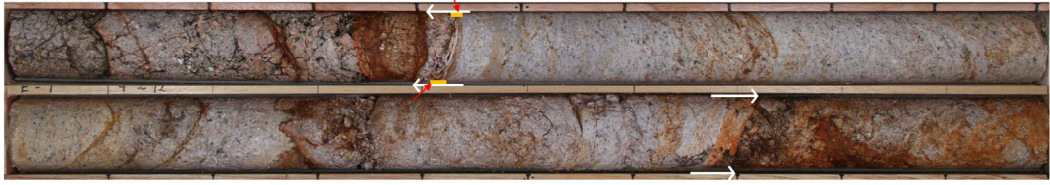
H24-E-1 (傾斜45°)	-	8.43 (8.41)	8.44 (9.70)	N21W	71W	1.0 (111.7)	有	有	有	1.0	有	55R	逆	右	K断層

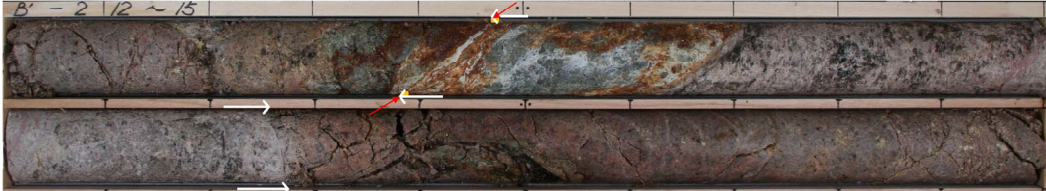
確認箇所	破砕部番号	破砕帯範囲		走向	傾斜	破砕幅 (cm) ^{※4,※5}	断層ガウジ・断層角礫			最新活動面の明瞭なせん断構造変形構造 ^{※1}	条線方向 ^{※2}	変位センス ^{※3}		破砕帯名 / 断層名	写真	
		上端深度 (m) ^{※5}	下端深度 (m) ^{※5}				有無					鉛直	水平			
							肉眼	薄片	総合							幅 (cm) ^{※1,※4}
H24-B-2 (傾斜70°)	-	12.42 (12.42)	12.43 (13.27)	N4E	73W	0.3 (52.3)	有	-	有	0.3	有	70R	-	-	K断層

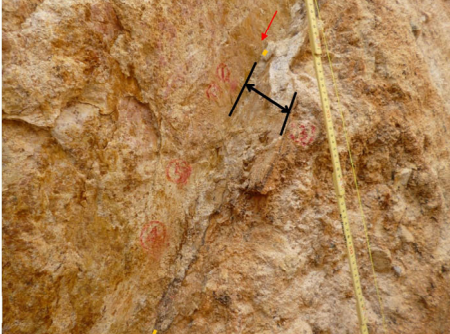
1-1ピット 北面	-	-	-	N10W	60W	0.5 (8.0)	有	-	有	0.5	有 [※]	86R	逆 [※]	-	K断層

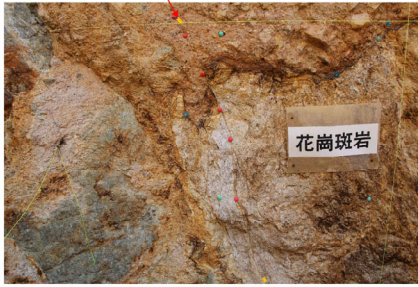
1-1ビット 南面2	-	-	-	N43W	80W	0.8 (-)	有	-	有	0.8	有 [※]	87L	逆 [※]	-	K断層

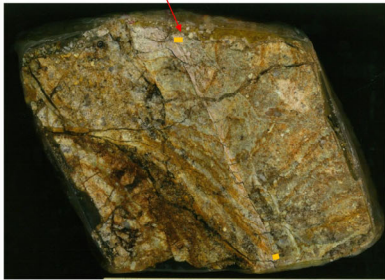
確認箇所	破砕部番号	破砕帯範囲		走向	傾斜	破砕幅 (cm) ^{※4,※5}	断層ガウジ・断層角礫			最新活動面の 明瞭な せん断構造 変形構造 ^{※1}	条線 方向 ^{※2}	変位センス ^{※3}		破砕帯名 断層名	写 真	
		上端深度 (m) ^{※5}	下端深度 (m) ^{※5}				肉眼	薄片	総合			幅 (cm) ^{※1,※4}	鉛直			水平
1-1ビット 底盤1	-	-	-	N66W	76S	0.6 (130.0)	有	有	有	0.6	有	70L	逆	-	K断層

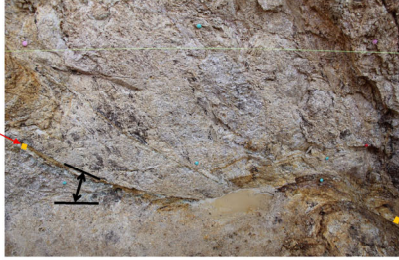
1-1ビット 底盤2	-	-	-	N54E	67E	0.4 (10.0)	有	-	有	0.4	有 [※]	25R	逆 [※]	右 [※]	K断層

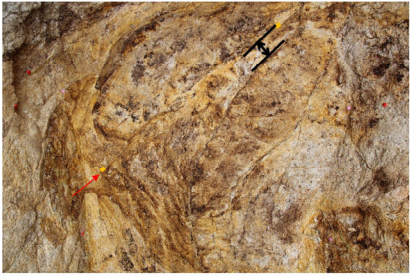
<p>※ 露頭観察</p>
1-1ビット 底盤3	-	-	-	N74W	68W	0.3 (8.0)	有	-	有	0.3	有 [※]	63L	逆 [※]	左 [※]	K断層

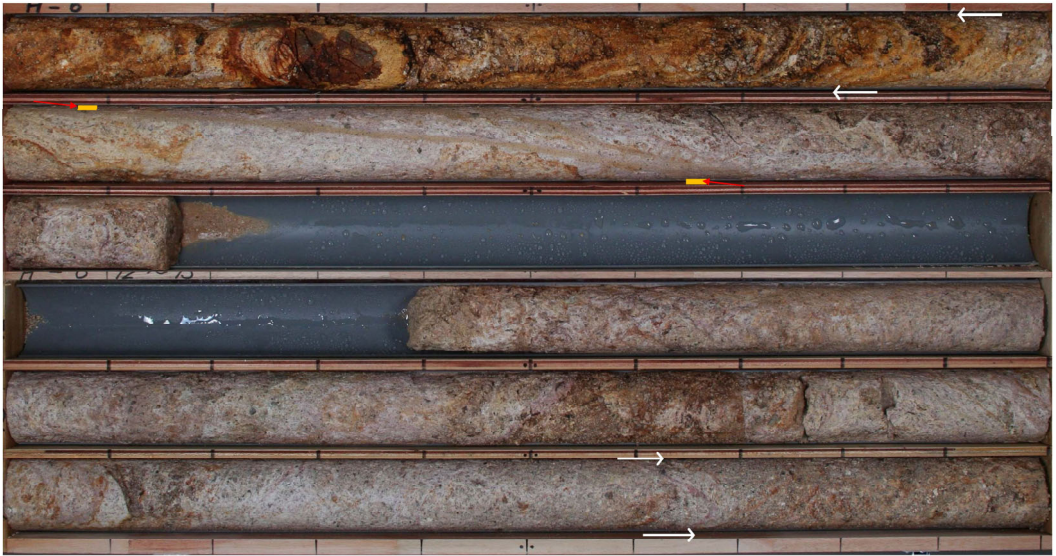
確認箇所	破砕部番号	破砕帯範囲		走向	傾斜	破砕幅 (cm) ^{※4,※5}	断層ガウジ・断層角礫			最新活動面の 明瞭な せん断構造 変形構造 ^{※1}	変位センサ ^{※3} 鉛直	変位センサ ^{※3} 水平	破砕帯名 / 断層名	写真		
		上端深度 (m) ^{※5}	下端深度 (m) ^{※5}				有無									
							肉眼	薄片	総合							
H24-H-6 (傾斜45°)	-	10.50 (9.92)	10.50 (14.69)	N23W	52W	1.0 (33.2)	有	有	有	1.0	有	75L	逆	-	K断層

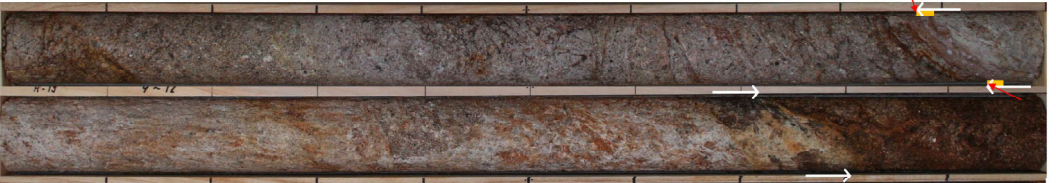
H24-H-13 (傾斜60°)	-	8.89 (8.89)	8.92 (9.80)	N10W	72W	2.5 (52.2)	有	有	有	2.5	有	50R	逆	右	K断層

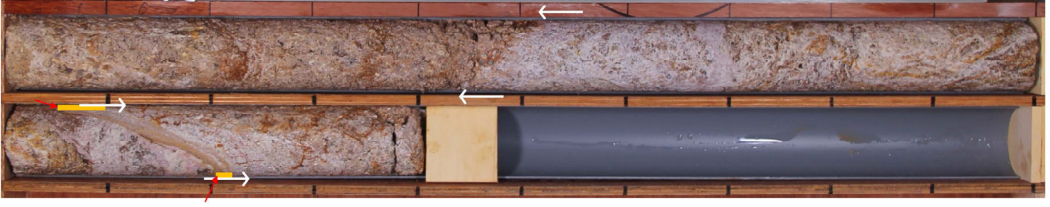
確認箇所	破砕部番号	破砕帯範囲		走向	傾斜	破砕幅 (cm) ^{※4,※5}	断層ガウジ・断層角礫			最新活動面の 明瞭な せん断構造 変形構造 ^{※1}	象線 方向 ^{※2}	変位センス ^{※3}		破砕帯名 / 断層名	写 真	
		上端深度 (m) ^{※5}	下端深度 (m) ^{※5}				有無					幅 (cm) ^{※1,※4}	鉛直			水平
							肉眼	薄片	総合							
H27-G-1 (鉛直)	-	7.14 (6.48)	7.17 (7.24)	(未測定)		1.5 (23.5)	有	-	有	1.5	有	-	-	-	K断層

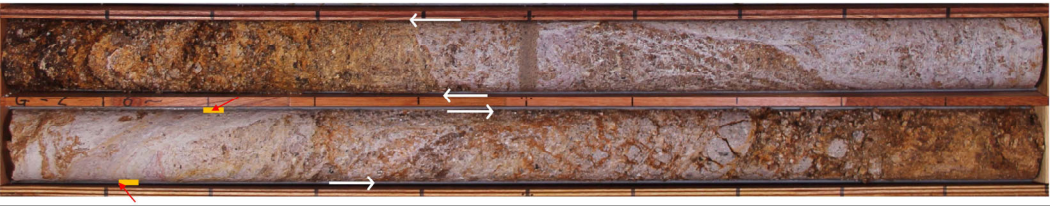
H27-G-2 (鉛直)	-	6.15 (5.40)	6.17 (6.40)	(未測定)		1.0 (34.2)	有	-	有	1.0	有	-	-	-	K断層

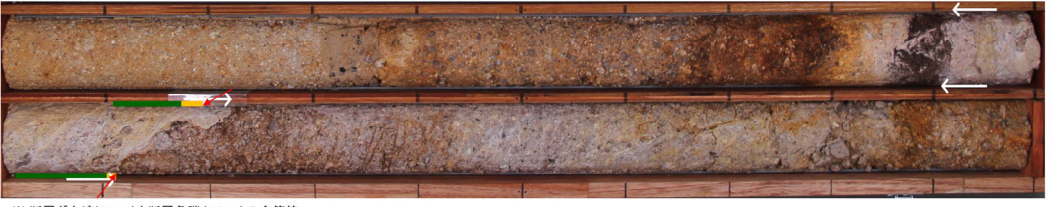
H27-G-4 (鉛直)	-	5.14 (4.92)	5.15 (5.15)	(未測定)		0.8 (14.2)	有	-	有	0.8 (4.8 [※])	有	-	-	-	K断層

※ 断層ガウジ(0.8cm)と断層角礫(4.0cm)の合算値

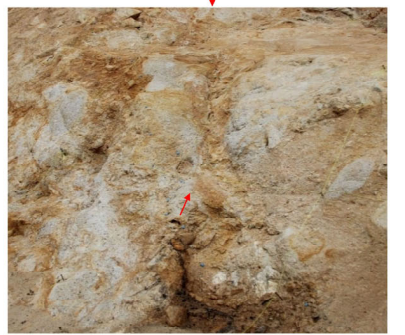
2
※ 本破砕部は堆積物中のせん断面である。																
ふげん道路 ビット	-	EL. + 14.8m	N5W	67W	-	-	-	-	-	-	逆 [※]	-	K断層
