1.2.2 地質層序 (①粘土鉱物の成因の検討 長石類のEPMA分析)

2. K断層の性状

K断層の性状のまとめ

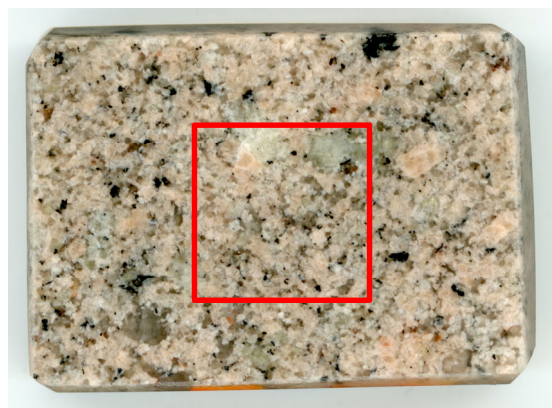
EPMAマッピング ⑤H27-B-1 103.40~103.44m 変質区分1

- Siに富む石英, Naに富む曹長石, Kに富むカリ長石に区分できる。
- マッピング範囲の斜長石で測定を行った。

EPMAマッピング用試料
赤色枠内をマッピング

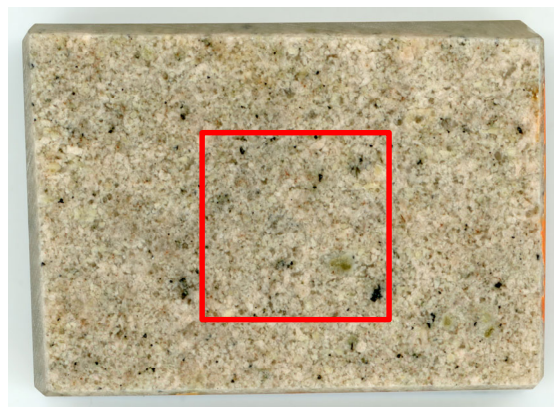
EPMAマッピング ⑦H27-B-3 147.36~147.40m 変質区分1

- Siに富む石英, Naに富む曹長石, Kに富むカリ長石に区分できる。
- マッピング範囲の斜長石で測定を行った。

EPMAマッピング用試料
赤色枠内をマッピング

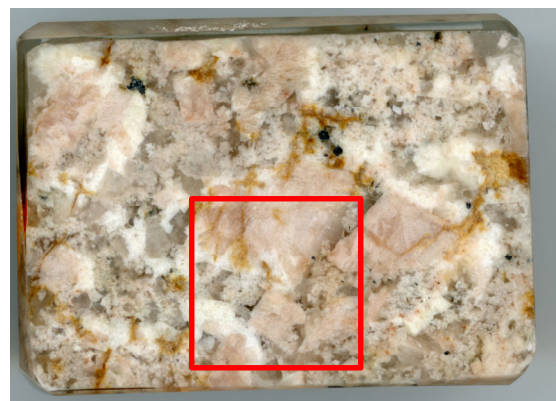
EPMAマッピング ⑧2号炉原子炉建屋南側道路剥ぎ取り部 変質区分2

- Siに富む石英, Naに富む曹長石, Kに富むカリ長石に区分できる。
- マッピング範囲の斜長石で測定を行った。

EPMAマッピング用試料
赤色枠内をマッピング

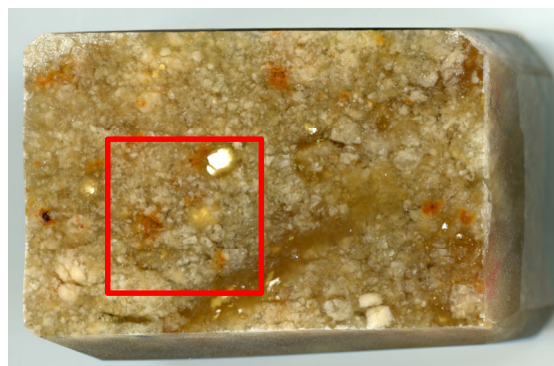
EPMAマッピング ⑩1号炉原子炉建屋南方斜面72m小段 変質区分3

- Siに富む石英, Naに富む曹長石, Kに富むカリ長石に区分できる。
- マッピング範囲の斜長石で測定を行った。

EPMAマッピング用試料
赤色枠内をマッピング

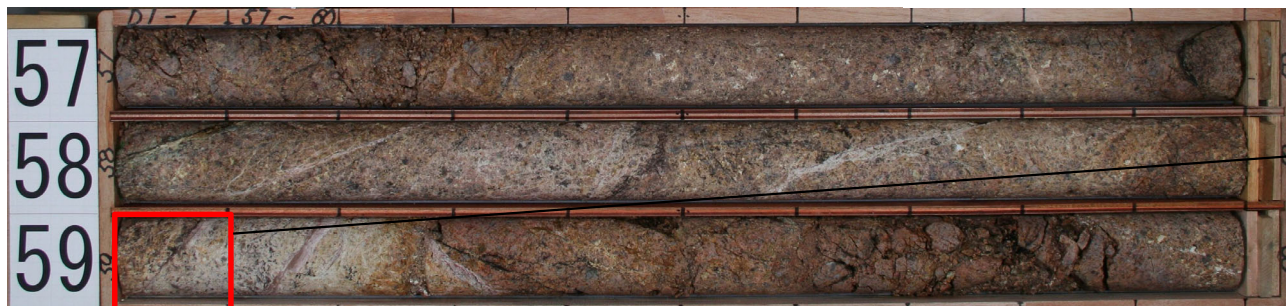
幅数mm程度の白色の粘土細脈が網目状に分布する。全体に軟質である。
変質区分は3である。

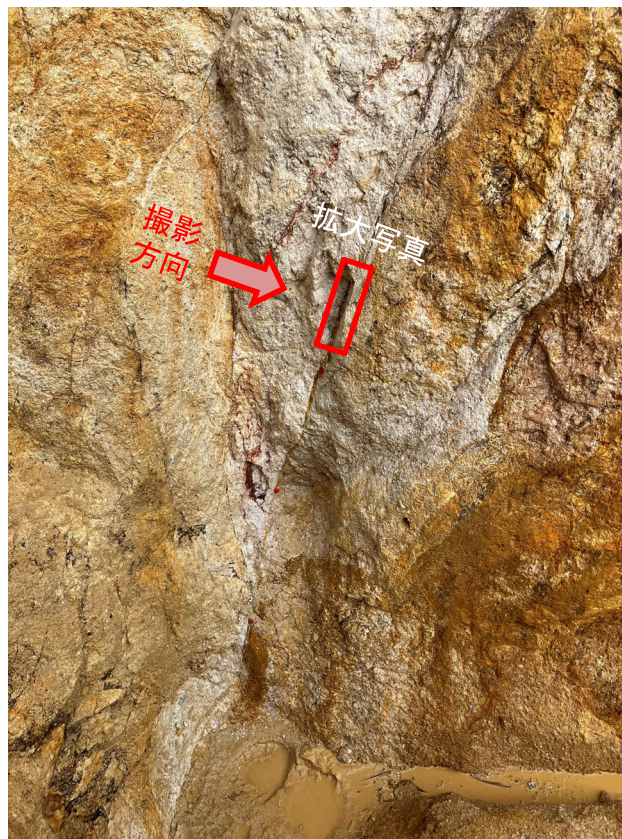
②条線方向は縦ずれ成分が卓越し、最新活動面の変位センスは逆断層センスである。(2-1ピット北面)

断層面上盤側(西側)が隆起する逆断層である。

断層面に沿って高角度条線が観察される。

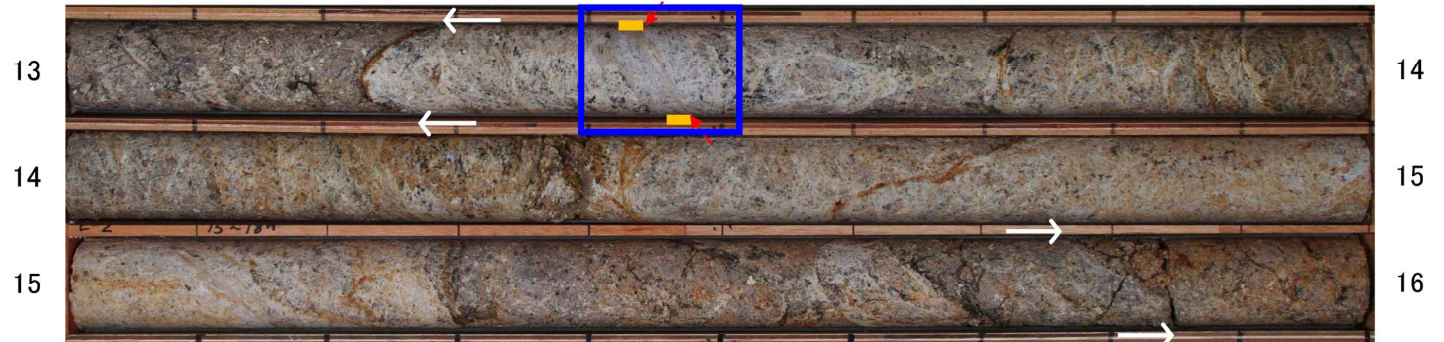
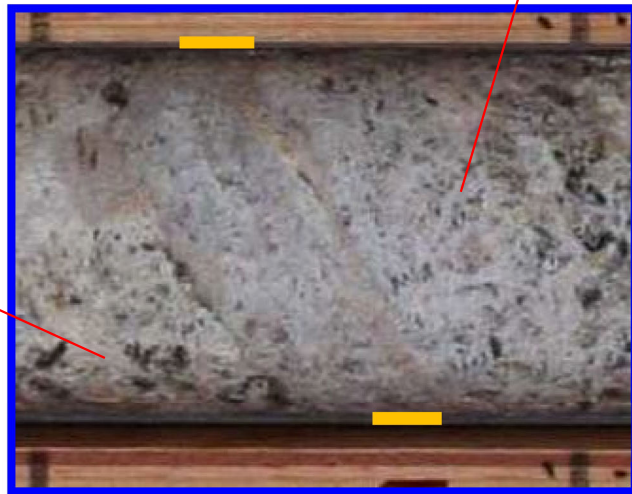
コア写真

③断層ガウジは概ね明瞭なせん断構造・変形構造を有する。また、断層ガウジの周辺には熱水変質を伴うカタクレーサイトが認められる。
(H24-E-2孔 深度13.23~15.82m)

層状構造

最新活動面に沿った断層ガウジには灰白色と灰黄褐色の層状構造が認められることから、明瞭なせん断構造・変形構造を有する。周辺はやや軟質であるが、含まれる細粒部は網目上に分布し、連続性及び直線性に乏しく、原岩組織が認められる岩片を主体とし基質も細粒化した岩片からなる組織も認められることから、変質作用を受けた熱水変質を伴うカタクレーサイトである。

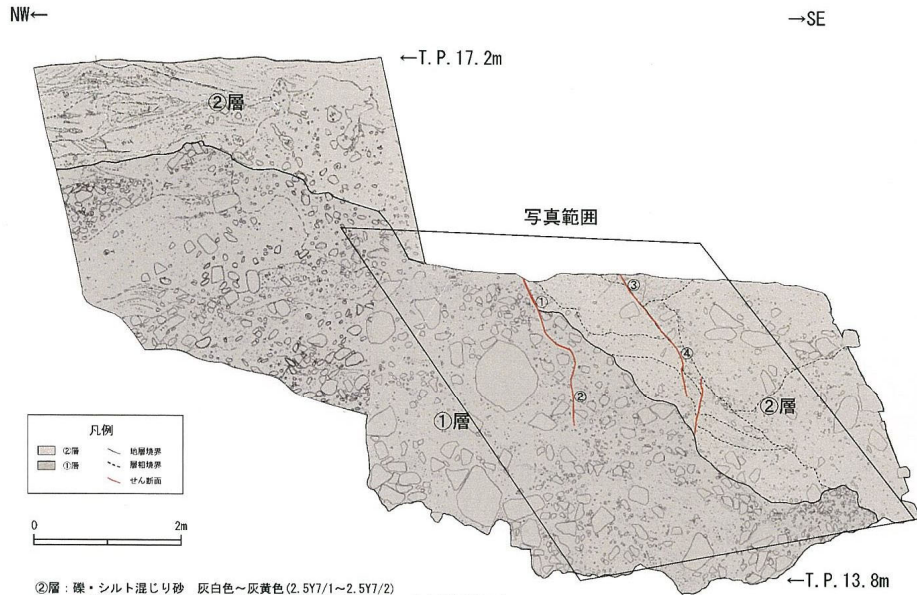
K断層の連続性評価の起点としている、ふげん道路ピットでのK断層の観察結果(スケッチ及び性状一覧表)を以下に示す。

- ① f: N31° W62° W
- ② f: N1° W58° W
- ③ f: N5° W67° W
- ④ f: N1° E47° W
- f: せん断面
