3.1 敷地の破砕帯の連続性評価基準に基づく連続性評価

敷地の破砕帯の連続性評価基準 2号炉基礎掘削面の破砕帯分布図

3.1 敷地の破碎帯の連続性評価基準に基づく連続性評価

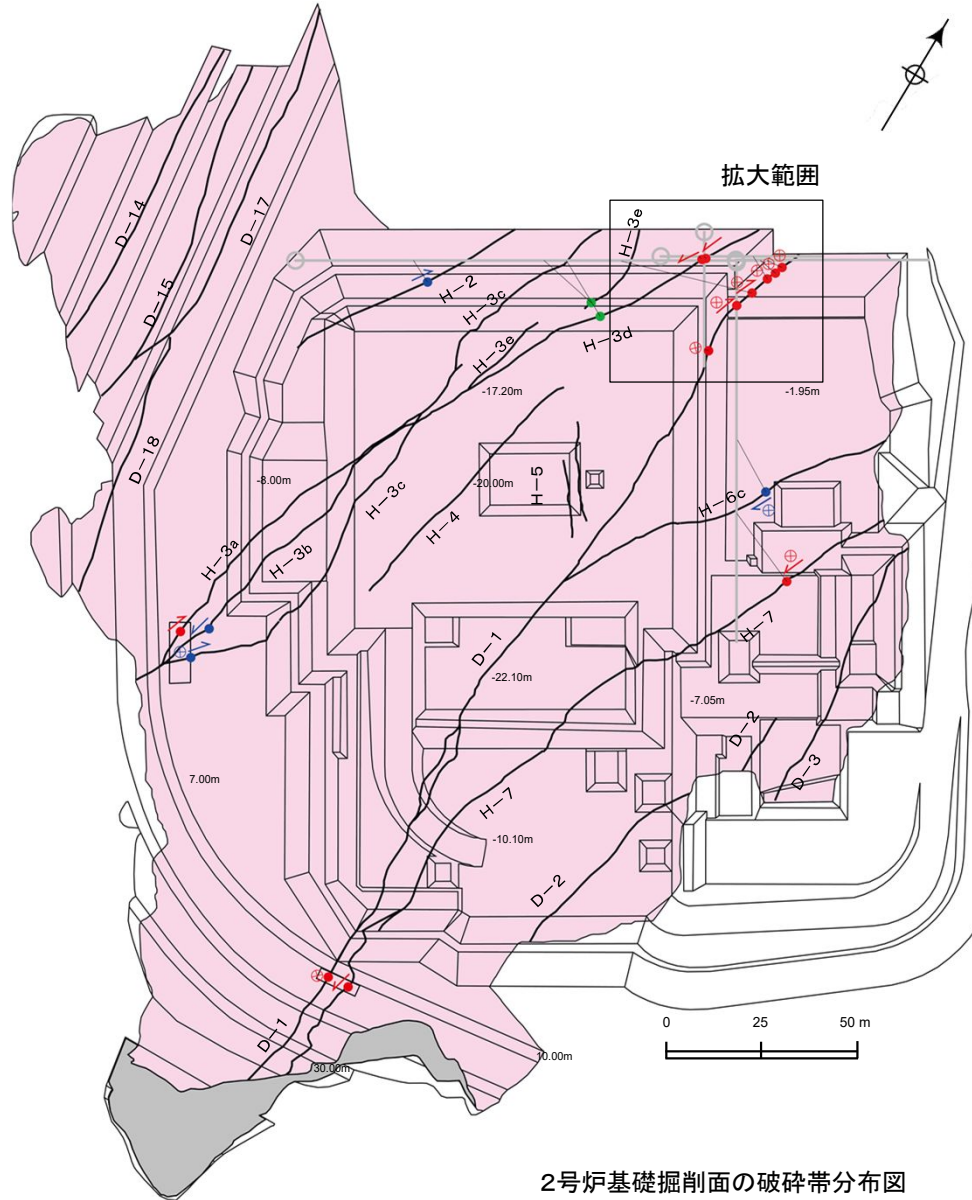
2号炉基礎掘削面の破砕帯分布図

- 敷地の破砕帯の連続性評価基準については、連続した破砕帯であることが確認されている2号炉基礎掘削面及び1号炉原子炉建屋南方斜面の地質観察データを用いた以下の検討を行い、設定した。
- 破砕帯の走向の特徴を把握するため、2号炉基礎掘削面の連続する破砕帯について5m、10m、20mのサンプリング間隔で基礎掘削面のスケッチから走向を図読し、隣り合う2点の破砕部の位置関係や走向の差を整理した。
- 破砕帯の傾斜の特徴については、走向と同様の整理を1号炉原子炉建屋南方斜面に対して実施した。
- 整理の結果、走向及び傾斜ともサンプリング間隔によらず、**隣り合う2点の破砕部は一方の走向又は傾斜の±20°以内の範囲に他方の破砕部が位置している幾何学的位置関係にあり、2点の走向又は傾斜の差は±20°以内であり、走向・傾斜の類似性を確認した。**
- また、**連続した破砕帯については、最新活動で形成された破砕部の性状(断層ガウジ又は断層角礫の有無、明瞭なせん断構造・変形構造の有無、条線方向及び最新活動ゾーンの変位センス)の類似性があることを確認した。**

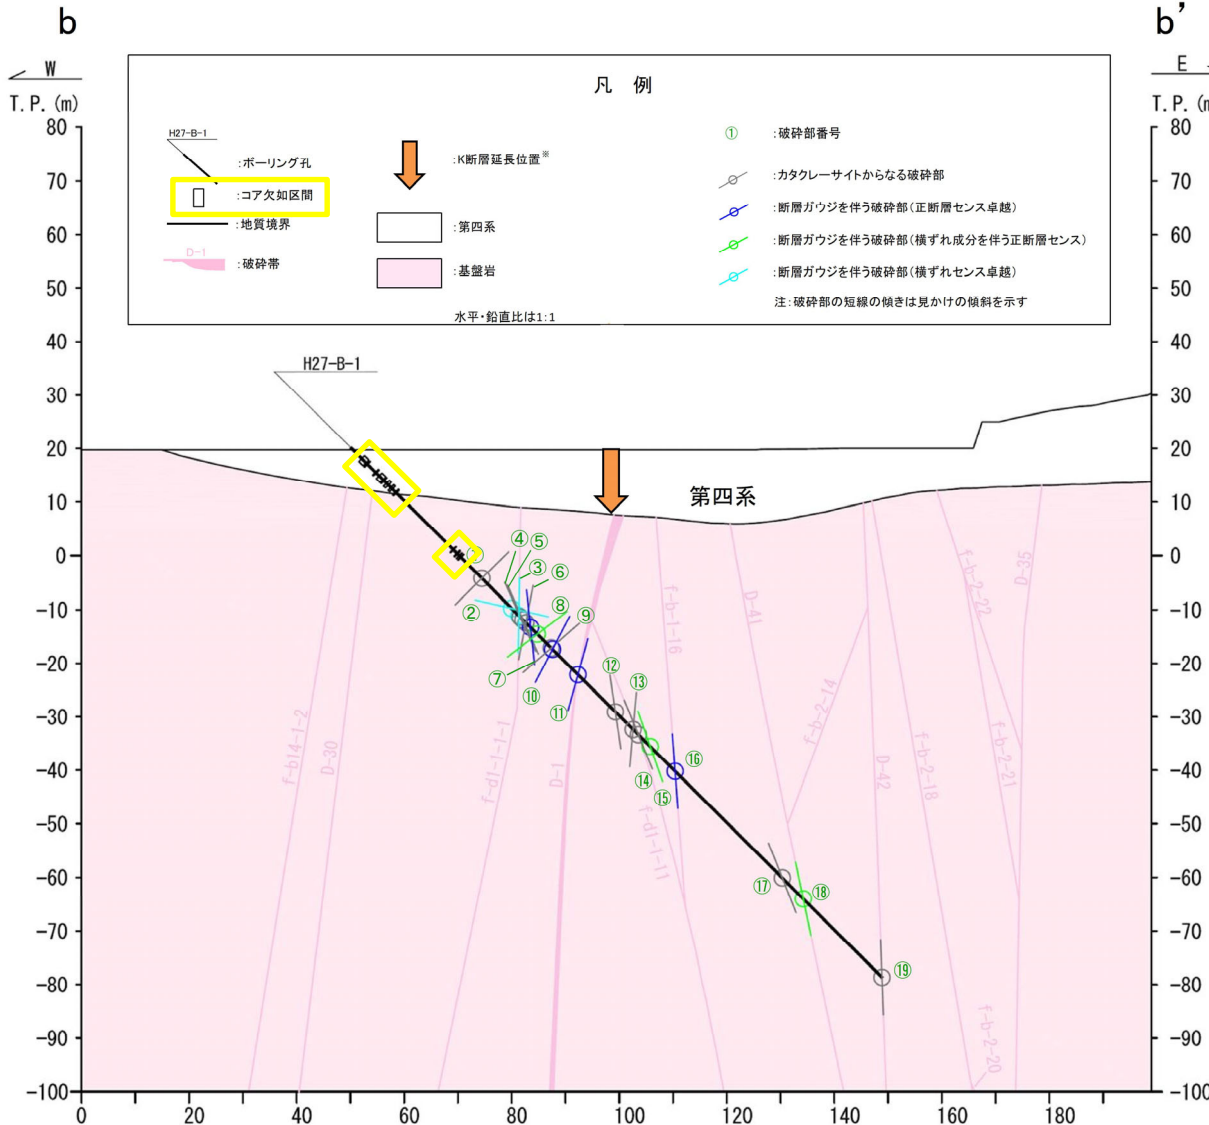
H27-B-1孔沿いの地質断面図(b-b'断面)

- さらに、H24-D1-1孔から重要施設までの間で実施したボーリング孔の全ての破碎部についても、併せて連続性確認を実施した。
- H27-B-1孔沿いの断面図を以下に示す。

※:K断層延長位置は、以下に示す方法により求めた走向・傾斜を用いた。
(走向は、T.P.-15mにおけるK断層の端部を結んだ線の方(N7W)とした。
傾斜は、K断層とほぼ直交するD-1トレンチの断面C-C'におけるK断層の上端と下端を結んだ線の傾き(78W)とした。)

- H27-B-1孔で確認された全ての破砕部は、K断層の性状とは類似していないことから、K断層と連続しないことを確認した。

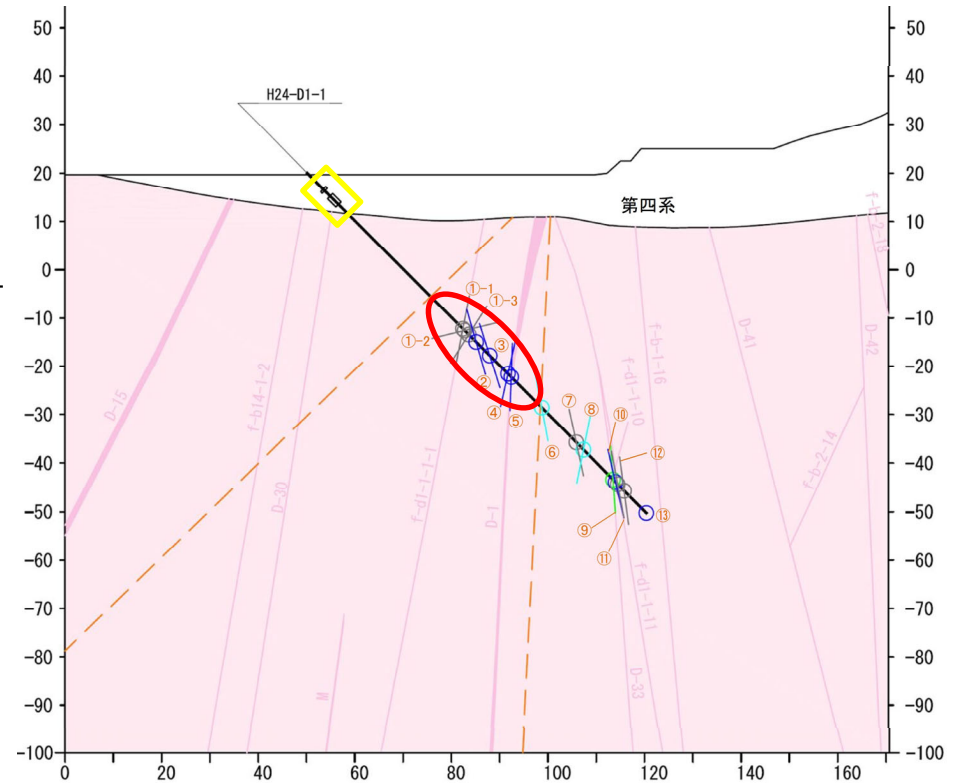
H24-D1-1孔沿いの断面図
 赤枠は鉱物脈法の対象とした破碎部を示す。

K断層とK断層の南方の破碎部の最新活動時期を比較し、連続性を検討する。

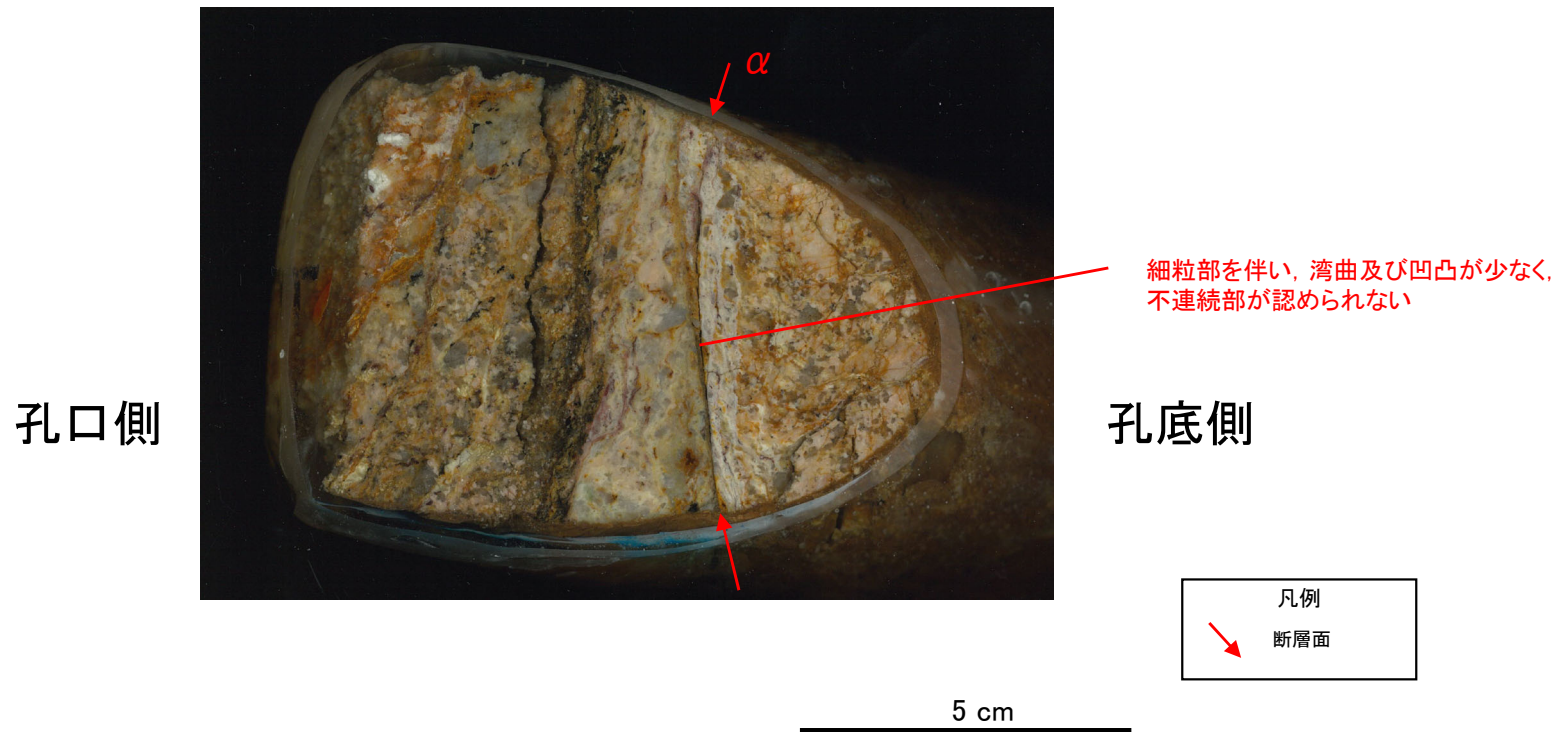
研磨片写真

- 研磨片観察において、CT画像観察の結果と同様に断層面 α が認められる。
- 断層面 α は、他の構造に切られておらず、細粒部を伴い、湾曲及び凹凸が少なく不連続部が認められず、直線性・連続性に富む。
- ボーリングコア観察、CT画像観察、研磨片観察より、細粒部を伴い、最も直線的な深度46.45mの断層面 α を検討対象の断層面とした。
