破碎部の活動を示す痕跡の確認結果 H24-D1-1 深度53.77~54.54m(分帯)

3.2.2 鉱物脈法に基づく検討

破碎部の活動を示す痕跡の確認結果 H24-D1-1 深度53.77~54.54m(最新活動面の認定)

破砕部の活動を示す痕跡の確認結果 H24-D1-1 深度58.96～59.30m(肉眼観察による断層岩区分)

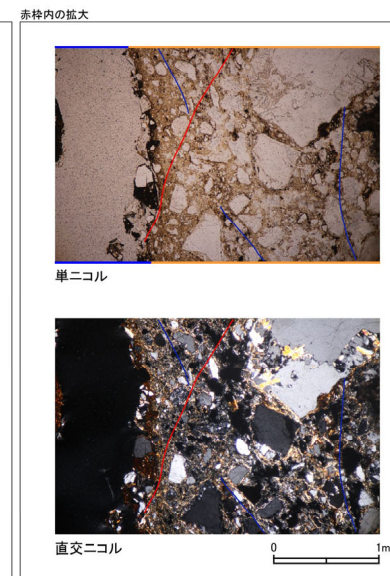
- H24-D1-1のボーリングコアから採取した薄片試料の観察結果によれば最新活動ゾーンの変位センスは、正断層成分が卓越する。
- 最新活動ゾーンに以下の特徴が認められることから、断層ガウジと判断した。
  - (断層ガウジ)基質は粘土鉱物を主体とする。
  - (断層ガウジ)粘土状部の分布は帯状で直線的である。
  - 岩片は少ない。
  - (断層ガウジ)丸みを帯びている岩片が多い。

※断層面βは最新活動面

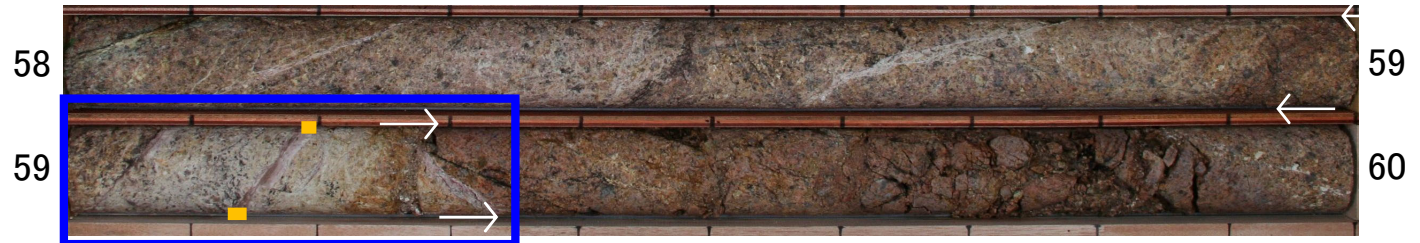
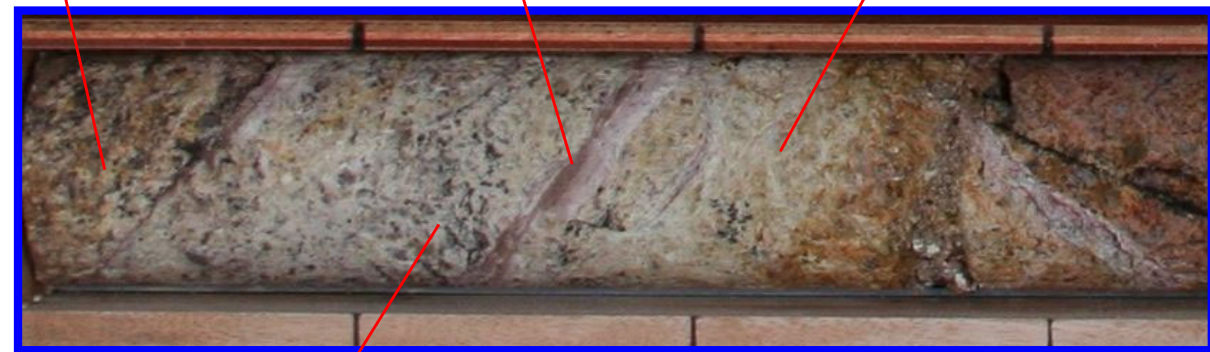
コア写真

- 深度58.96～59.05mの「粘土混じり岩片状」と記載の箇所については、やや軟質であるが、含まれる細粒部は網目状に分布し、連続性及び直線性に乏しく、原岩組織が認められる岩片を主体とし基質も細粒化した岩片からなる組織も認められる。これらのことから変質したカタクレーサイトであると判断した。
- 深度59.05～59.16mの「粘土質礫状」と記載の箇所については、やや硬質で、含まれる細粒部は網目状に分布し、連続性及び直線性に乏しく、原岩組織が認められる岩片を主体とし基質も細粒化した岩片からなる組織も認められる。これらのことから変質したカタクレーサイトであると判断した。
- 深度59.16～59.18mの「粘土状」と記載の箇所については、軟質で、細粒部の連続性及び直線性が良く、原岩組織が認められる岩片を主体とし基質も細粒化した岩片からなる組織も認められない。これらのことから断層ガウジであると判断した。
- 深度59.18～59.30mの「粘土質礫状」と記載の箇所については、やや軟質であるが、含まれる細粒部は網目状に分布し、連続性及び直線性に乏しく、原岩組織が認められる岩片を主体とし基質も細粒化した岩片からなる組織も認められる。これらのことから変質したカタクレーサイトであると判断した。

細粒部が網目状に分布する      連続性及び直線性が良い細粒部      細粒部が網目状に分布する

細粒部が網目状に分布する

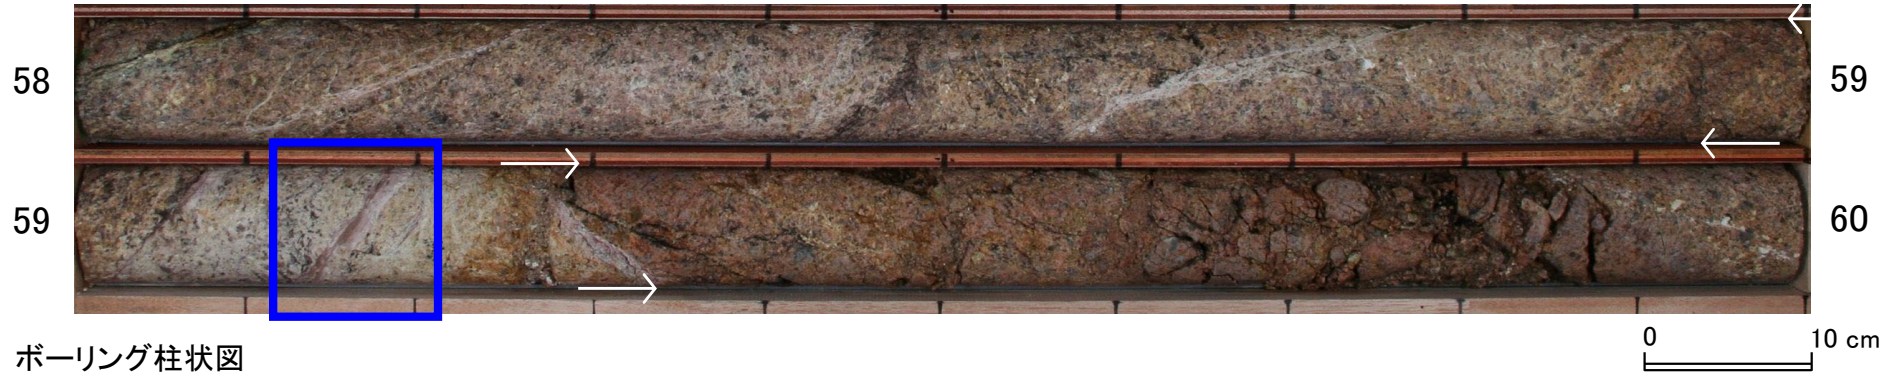
コア写真

- ボーリングコア観察において、深度59.16mに断層面  $\alpha$ 、深度59.18mに断層面  $\beta$  が認められる。
- 断層面  $\alpha$  は細粒部を伴い、湾曲及び凹凸がやや認められ直線性にやや乏しい。他の構造に切られておらず、不連続部も認められず、連続性に富む。
- 断層面  $\beta$  は細粒部を伴い、湾曲及び凹凸が認められ、直線性に乏しい。他の構造に切られておらず、不連続部も認められず、連続性に富む。

細粒部を伴い、湾曲及び凹凸がやや認められるが、不連続部は認められない

細粒部を伴い、湾曲及び凹凸が認められるが、不連続部は認められない

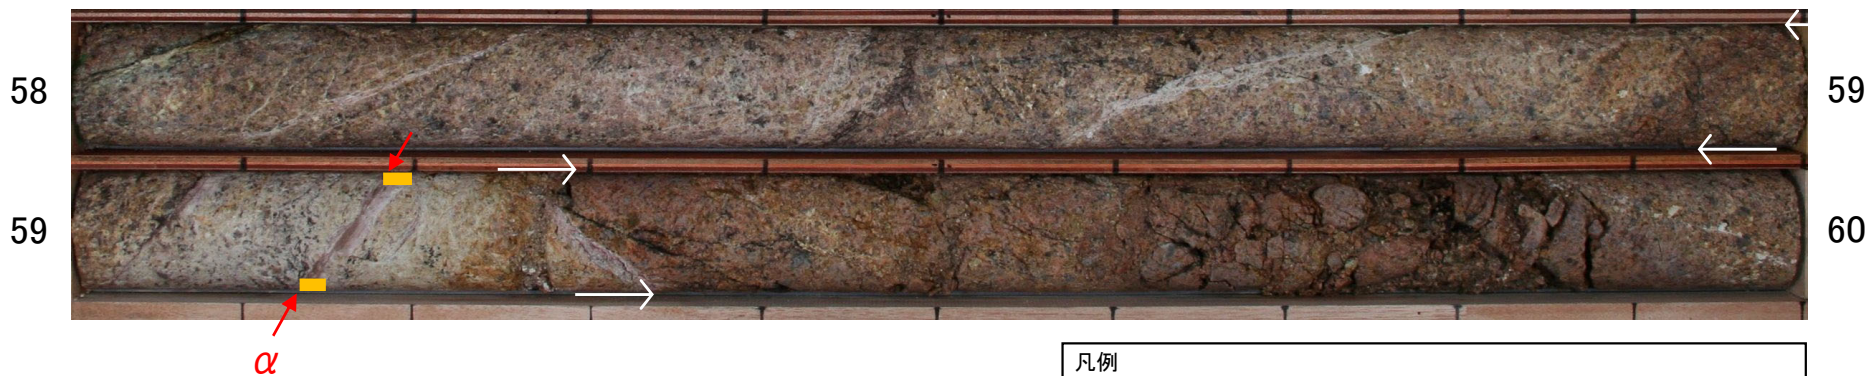
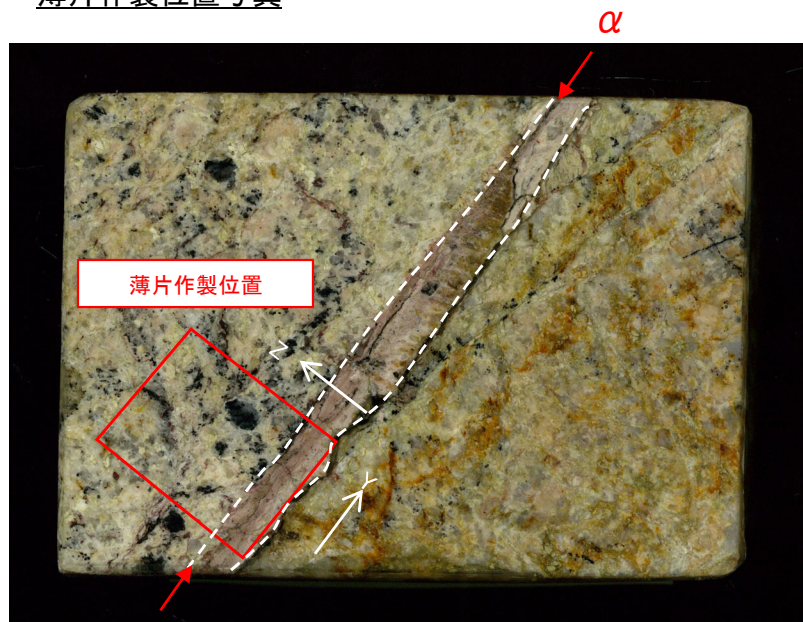
薄片作製位置写真

- 断層面  $\alpha$  及び細粒化が進んだ範囲を含むように薄片を作製した。

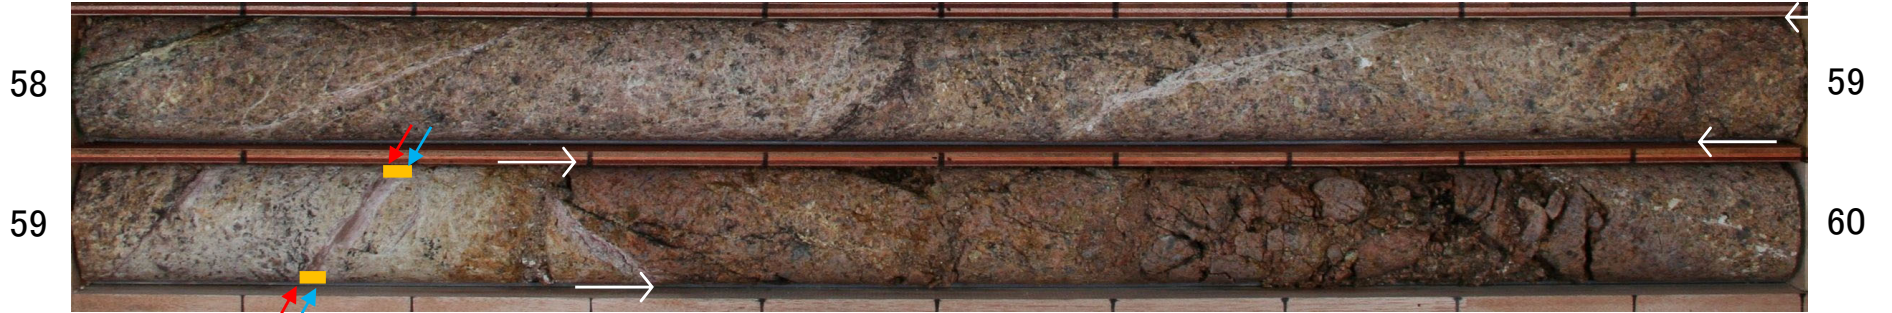
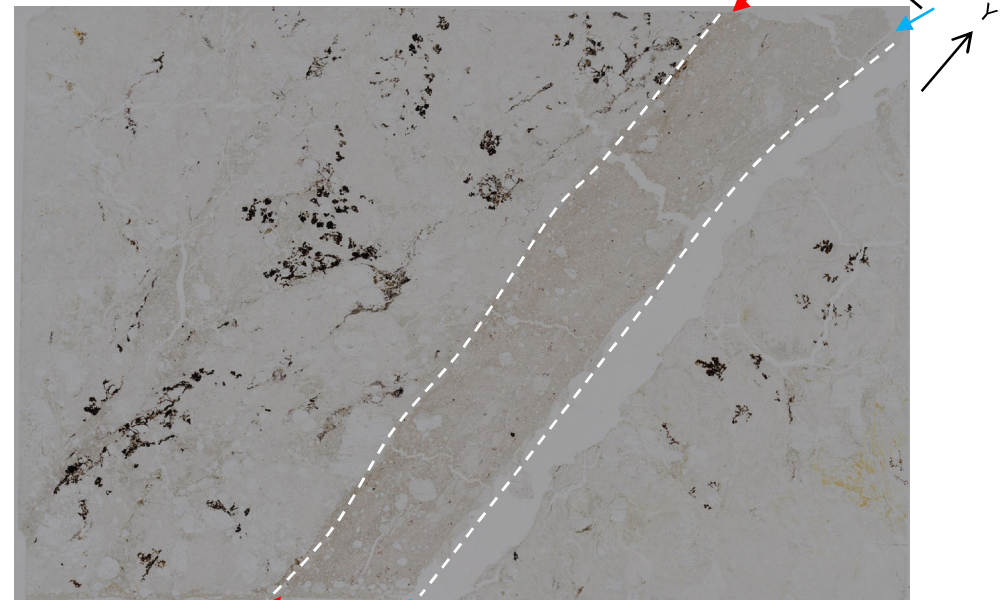
薄片作製位置写真

- 断層面  $\alpha$ ,  $\beta$  及び細粒化が進んだ範囲を含むように薄片を作製した。

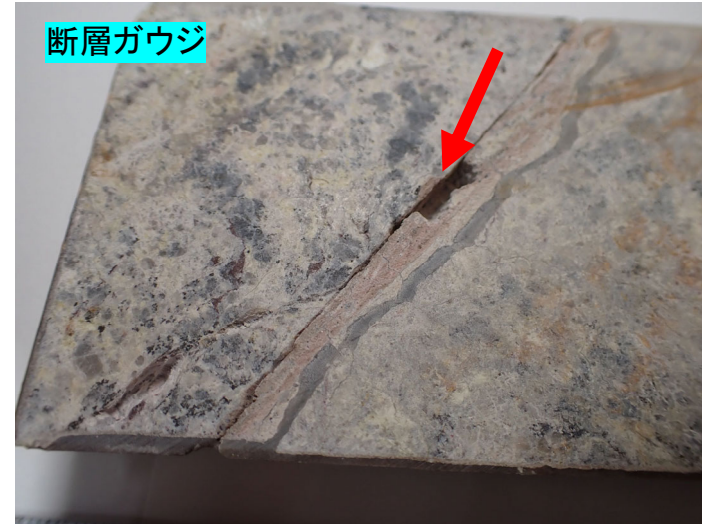
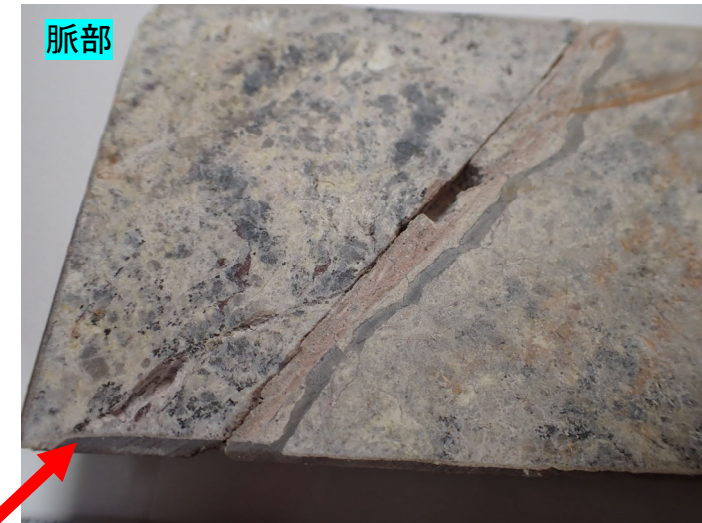
試料採取位置		スメクタイト	雲母粘土鉱物	カオリナイト	緑泥石	石英	斜長石	カリ長石
花崗斑岩 新鮮部	H20-④-3 66.90～66.92m		((・))		((・))	◎	◎	◎
破碎部 断層ガウジ	H24-D1-1 59.16m(脈部)	△		△		◎	(・)	○

H24-D1-1孔 59.16m(脈部)のチャート

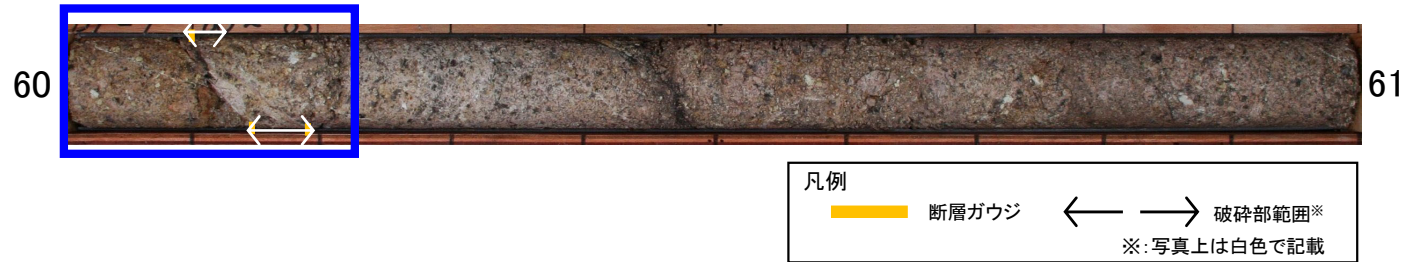
コア写真

- 深度60.12~60.13mの「粘土状」と記載の箇所については、軟質で、細粒部の連続性及び直線性が良く、原岩組織が認められる岩片を主体とし基質も細粒化した岩片からなる組織も認められない。これらのことから断層ガウジであると判断した。
- 深度60.13~60.15mの「粘土混じり礫状」と記載の箇所については、軟質であるが、含まれる細粒部は網目状に分布し、連続性及び直線性に乏しく、原岩組織が認められる岩片を主体とし基質も細粒化した岩片からなる組織も認められる。これらのことから変質したカタクレサイトであると判断した。
- 一方、深度60.15mには、幅1mmの明赤灰色粘土を挟在しており、幅が狭いため、原岩組織が認められる岩片を主体とし基質も細粒化した岩片からなる組織の有無は判断できなかったが、軟質で、細粒部の一部は連続性及び直線性が良いことから、断層ガウジとして扱うこととした。

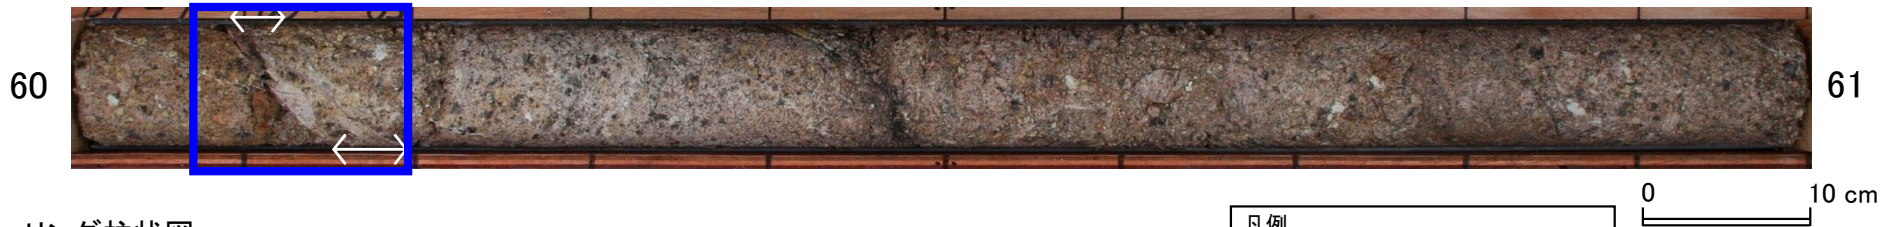
コア写真

- ボーリングコア観察において、深度60.12mに断層面  $\alpha$ ,  $\beta$ , 深度60.15mに断層面  $\gamma$  が認められる。
- 断層面  $\alpha$  は細粒部を伴い、湾曲及び凹凸が少なく直線性に富む。不連続部は認められず、連続性に富む。
- 断層面  $\beta$  は細粒部を伴い、湾曲及び凹凸を有し、直線性に乏しい。一部不連続部が認められ、連続性に乏しい。
- 断層面  $\gamma$  は細粒部を伴い、湾曲及び凹凸を有し、直線性にやや乏しい。一部不連続部が認められ、連続性にやや乏しい。

湾曲及び凹凸を有する  
 一部不連続部が認められる

湾曲及び凹凸が少なく不連続部  
 が認められない

一部不連続部が認められる  
 湾曲及び凹凸を有する

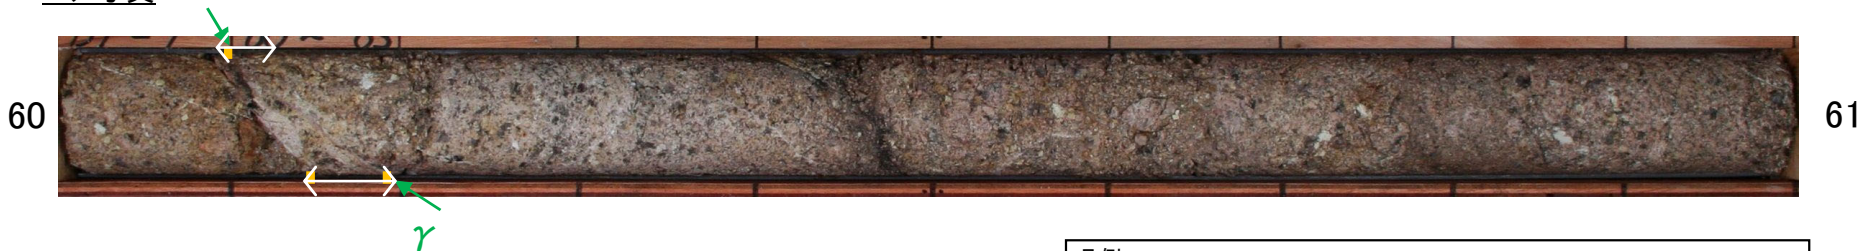
薄片作製位置写真

- 薄片は断層面  $\gamma$  及び細粒化が進んだ範囲を含むように作製した。
