敦賀発電所2号炉  
敷地の地形, 地質・地質構造  
K断層と原子炉建屋直下を通過する破砕帯との連続性

補足説明資料1  
破砕部データ

令和6年3月22日  
日本原子力発電株式会社

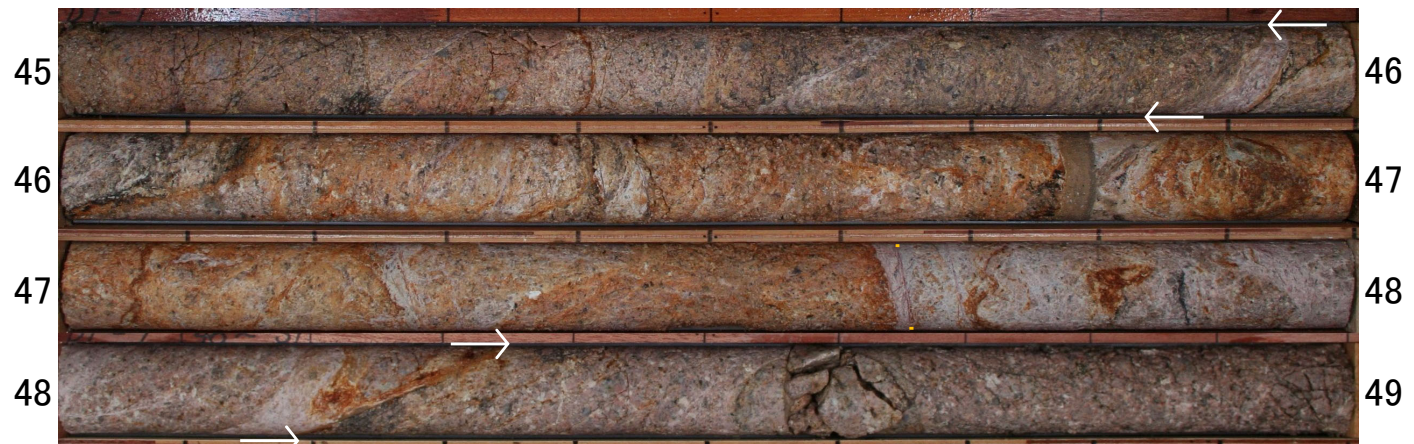
### コア写真

●45.91～48.28m: 破砕部  
 45.91～45.94m: 粘土質礫状部 (Hb)  
 上端52°, 下端35° とともに直線的でシャープに連続。径1～2mmの石英粒と径5mmで粘土化した花崗斑岩の岩片を多く含む。軟質。明赤灰色を呈する。幅30mm。  
 45.94～46.41m: 粘土混じり岩片状部 (Hj)  
 上端35°, 下端15° とともに直線的でシャープに連続。径10mm前後の岩片間を幅1～2mmの軟質な白色粘土脈が網目状に分布する。浅黄橙色を呈する。  
 46.41～46.45m: 砂混じり粘土状部 (Hc-2)  
 上端15° で直線的にシャープに、下端20° でやや波打ちながら連続。径1～3mmと少量の径5mmで粘土化した花崗斑岩の岩片を含む。やや硬質。浅黄橙色を呈する。幅25～30mm。  
 46.45～47.64m: 粘土混じり岩片状部 (Hj)  
 上端20°, 下端20° とともにやや波打ちながら連続。径5～20mmの岩組織がほぼ消滅した花崗斑岩の岩片と岩片間を縫うように網状に分布する幅1～2mmの白色軟質粘土脈及び46.80mでは幅8mm、57° の灰黄褐色粘土などからなる。明黄褐色を呈する。46.77～46.79mのほぼ水平に分布する暗褐色の細粒部については、コア掘削時のコアの供回りによるものである。  
 47.64～47.65m: 砂混じり粘土状部 (Hc-2)  
 上端20° でやや波打ちながら、下端10° で直線的にシャープに連続。径1～2mmの石英粒と少量の粘土化した径5mmの花崗斑岩の岩片を含む。やや軟質。明赤灰色を呈する。幅10～15mm。

47.65～48.18m: 粘土混じり岩片状部 (Hj)  
 上端10°, 下端34° とともに直線的でシャープに連続。一部で岩組織が残留、一部で消滅した径5～20mmの花崗斑岩の岩片と岩片間を網状に分布する幅1～2mmの白色軟質粘土脈からなる。明赤灰～明褐灰色を呈する。  
 48.18～48.26m: 粘土質礫状部 (Hb)  
 上端34°, 下端68° とともに直線的でシャープに連続。径1～2mmの石英粒と下端部に硬質岩片を残すが、これ以外は粘土化した径5mm前後の花崗斑岩の岩片からなる。やや硬質。灰白～明黄褐色を呈する。幅40～70mm。  
 48.26～48.28m: 砂混じり粘土状部 (Hc-2)  
 上端68°, 下端68° とともに直線的にシャープに連続。径1～2mmの石英粒を少量含む。やや硬質。明黄褐色を呈する。幅6～8mm。下端の灰白色の細粒部は不連続である。

- ・深度45.91～48.28mの破砕部は、破砕部範囲内に複数のせん断面が認められる。最新活動面の認定フローの見直しによりCT画像を使用してコアの内部構造をより詳細に観察し、せん断面周辺の構造を三次元的に確認した。
- ・コア観察の結果、明瞭なせん断面を伴う破砕部区間として、以下を抽出した。
  - ①: 深度45.91～45.94m, ②: 深度46.30～46.45m, ③: 深度47.64～47.75m
- ・また、CT画像を観察した結果、破砕構造が見られない箇所が破砕部範囲に認められたため、破砕部の範囲の見直しを行った。

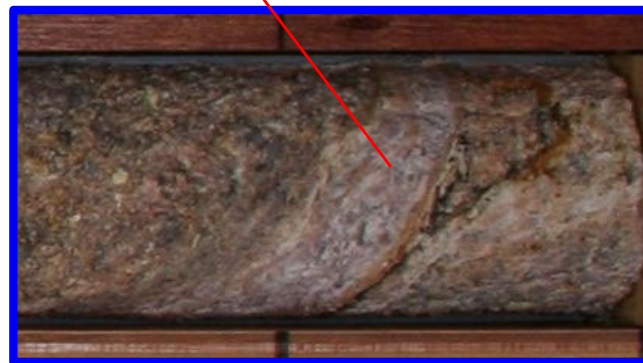
青枠部拡大

・深度45.91～45.94mの「粘土質礫状」と記載の箇所については、軟質であるが、含まれる細粒部は網目状に分布し、連続性及び直線性に乏しい。原岩組織が認められる岩片を主体とし、基質は細粒化した岩片からなる組織が認められる。これらのことから変質したカタクレーサイトであると判断した。

細粒部が網目状に分布する

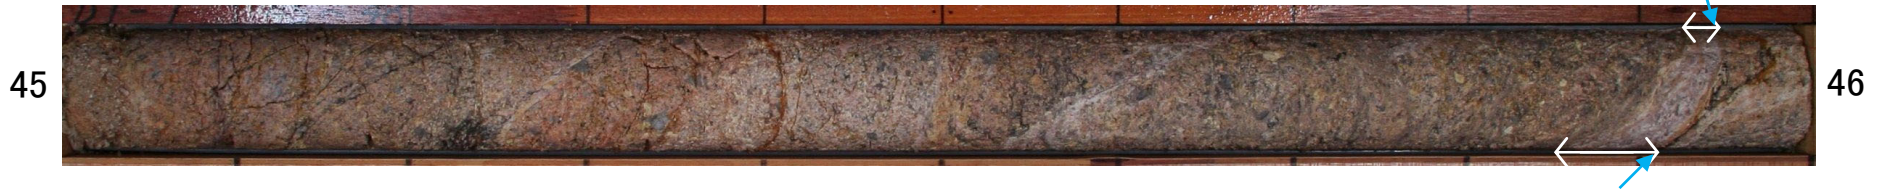
# 破碎部性状 H24-D1-1 深度45.91~45.94m(薄片作製位置)

・薄片は断層面  $\beta$  及び細粒化が進んだ範囲を含むように作製した。

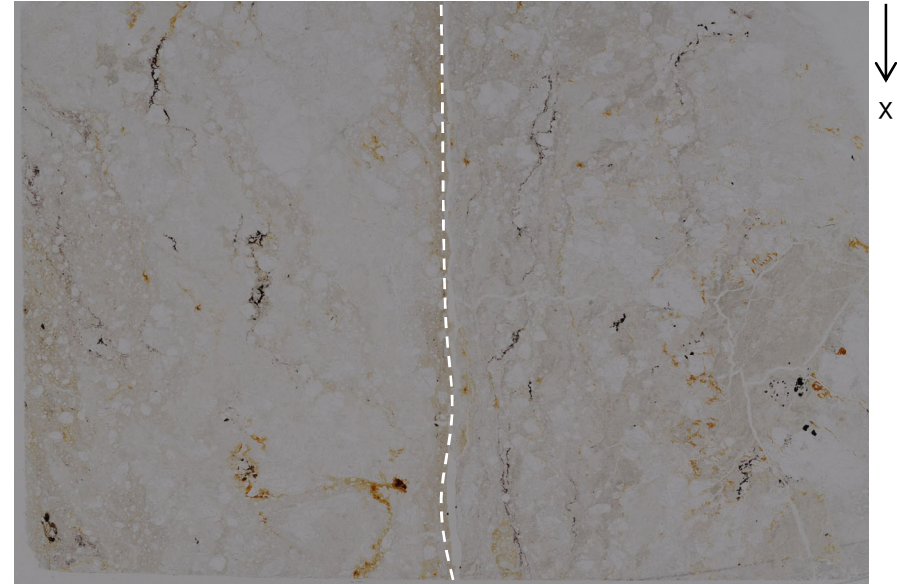
# 破碎部性状 H24-D1-1 深度46.30~46.45m(薄片作製位置)

・薄片は断層面  $\alpha$  及び細粒化が進んだ範囲を含むように作製した。

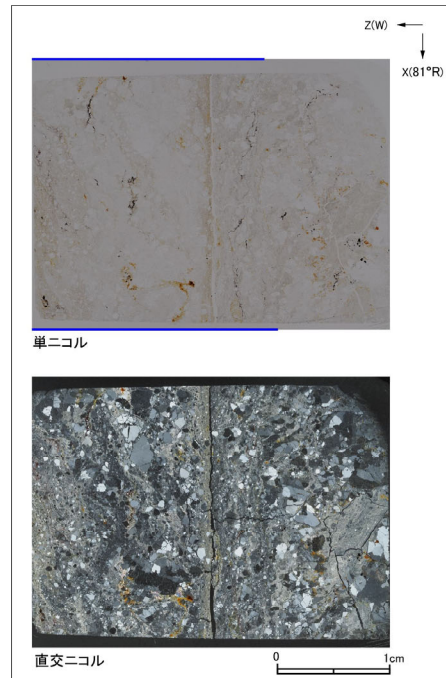
# 破砕部性状 H24-D1-1 深度46.30~46.45m(変位センス, 薄片観察による断層岩区分(1/3))

- ・H24-D1-1のボーリングコアから採取した薄片試料の観察結果によれば最新活動ゾーンの変位センスは、正断層である。
- ・最新活動ゾーンに以下の特徴が認められることから、カタクレーサイトと判断した。
  - (カタクレーサイト) 粘土鉱物の配列がランダムである。
  - (カタクレーサイト) 角ばった岩片が多い。
  - (カタクレーサイト) ジグソー状の角礫群が認められる。
  - (カタクレーサイト) 塑性変形した雲母粘土鉱物が認められる。

走向・傾斜 N57°E 33°NW

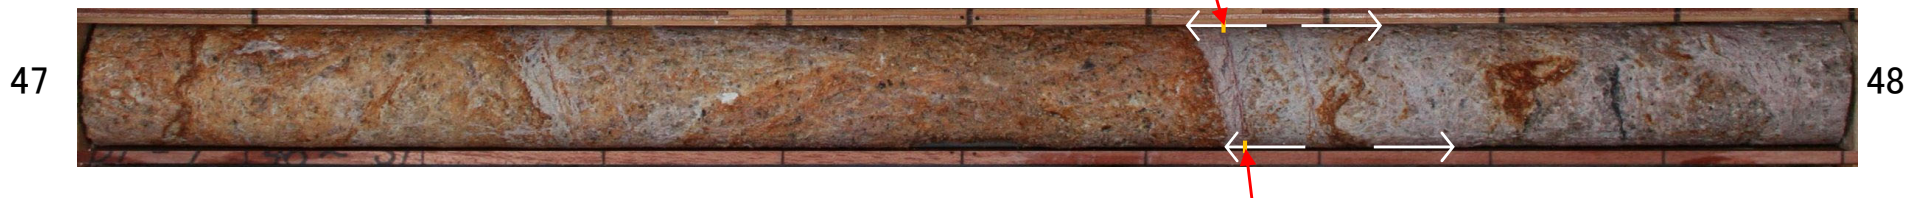
# 破砕部性状 H24-D1-1 深度47.64~47.75m(薄片作製位置)

・薄片は断層面  $\alpha$  及び細粒化が進んだ範囲を含むように作製した。

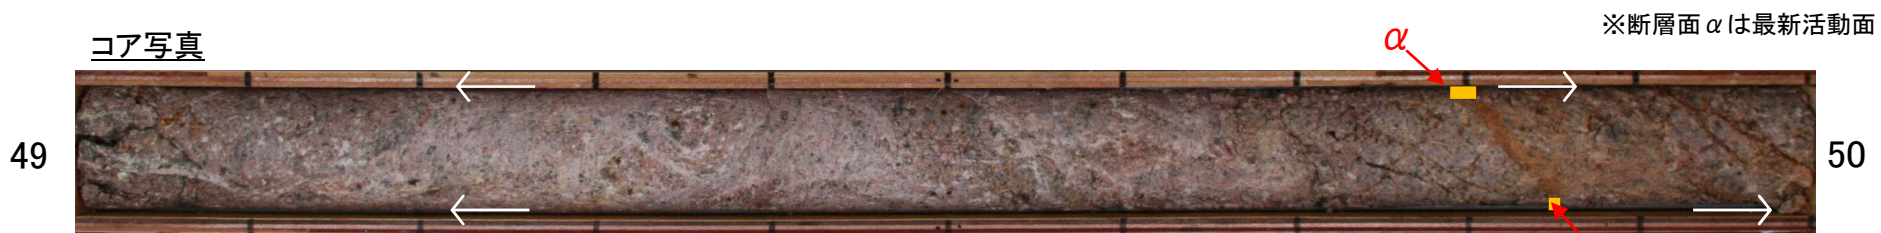
# 破砕部性状 H24-D1-1 深度49.20~49.91m(薄片作製位置)

・薄片は断層面  $\alpha$  及び細粒化が進んだ範囲を含むように作製した。

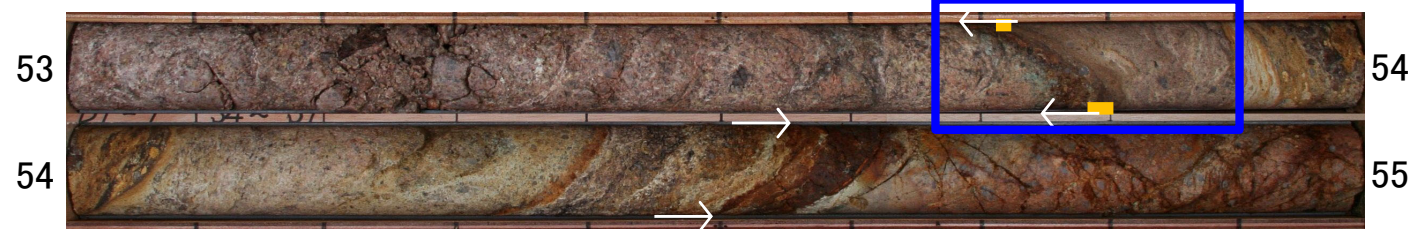
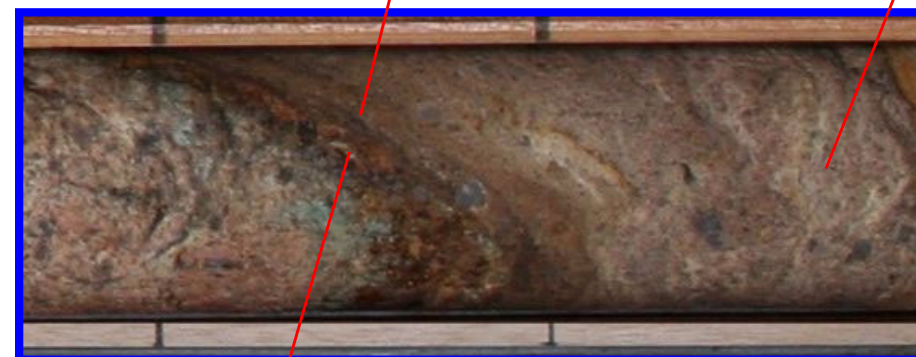
## 破碎部性状 H24-D1-1 深度53.77~54.54m(肉眼観察による断層岩区分(1/3))

- ・深度53.77~53.78mの「粘土質礫状」と記載の箇所については、やや軟質であるが、含まれる細粒部は局所的に分布し、連続性及び直線性に乏しく、原岩組織が認められる岩片を主体とし基質も細粒化した岩片からなる組織も認められる。これらのことから変質したカタクレーサイトであると判断した。
- ・深度53.78~53.80mの「粘土状」と記載の箇所については、軟質で、細粒部の連続性及び直線性が良く、原岩組織が認められる岩片を主体とし基質も細粒化した岩片からなる組織も認められない。これらのことから断層ガウジであると判断した。
- ・深度53.80~53.90mの「粘土混じり岩片状」と記載の箇所については、やや硬質で、含まれる細粒部は網目状に分布し、連続性及び直線性に乏しく、原岩組織が認められる岩片を主体とし基質も細粒化した岩片からなる組織も認められる。これらのことから変質したカタクレーサイトであると判断した。

- 53.77~54.54m : 破碎部
- 53.77~53.78m : 粘土質礫状部 (Hb)  
上端65°、下端65°でともに直線的に連続。径1~8mmの石英粒や花崗斑岩の岩片主体で基質は黒褐色粘土からなる。黒褐色を呈する。幅5~10mm。
- 53.78~53.80m : 粘土状部 (Hc-1)  
上端65°、下端65°でともに直線的でシャープに連続。軟質。灰褐色を呈する。幅5~10mm。
- 53.80~53.90m : 粘土混じり岩片状部 (Hj)  
上端65°で直線的にシャープに、下端20°でやや波打って連続。径1~4mmの石英粒と径10mm前後の粘土化した岩片を主体とし、岩片間の一部に白色粘土を伴う。灰褐色を呈する。幅100~160mm。

連続性及び直線性が良い細粒部

細粒部が網目状に分布する

細粒部は局所的に分布する

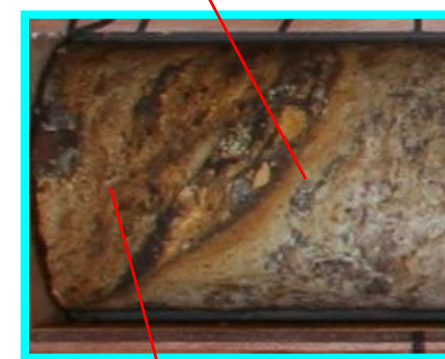
## 破碎部性状 H24-D1-1 深度53.77~54.54m(肉眼観察による断層岩区分(2/3))

- ・深度53.90~53.93mの「礫混じり粘土状」と記載の箇所については、やや硬質で、原岩組織が認められる岩片を主体とし基質も細粒化した岩片からなる組織も認められないが、細粒部の連続性及び直線性が乏しい。これらのことから変質したカタクレサイトであると判断した。含まれる細粒部は、変質したカタクレサイト中の粘土脈である。
- ・深度53.93~54.06mの「粘土質礫状」と記載の箇所については、硬質で、含まれる細粒部は網目状に分布し、連続性及び直線性に乏しく、原岩組織が認められる岩片を主体とし基質も細粒化した岩片からなる組織も認められる。これらのことからカタクレサイトであると判断した。
- ・深度54.06~54.07mの「粘土状」と記載の箇所については、原岩組織が認められる岩片を主体とし基質も細粒化した岩片からなる組織は認められないが、やや硬質で、細粒部の連続性及び直線性に乏しい。これらのことから変質したカタクレサイトであると判断した。含まれる細粒部は、変質したカタクレサイト中の粘土脈である。

連続性及び直線性に乏しい細粒部

細粒部が網目状に分布する

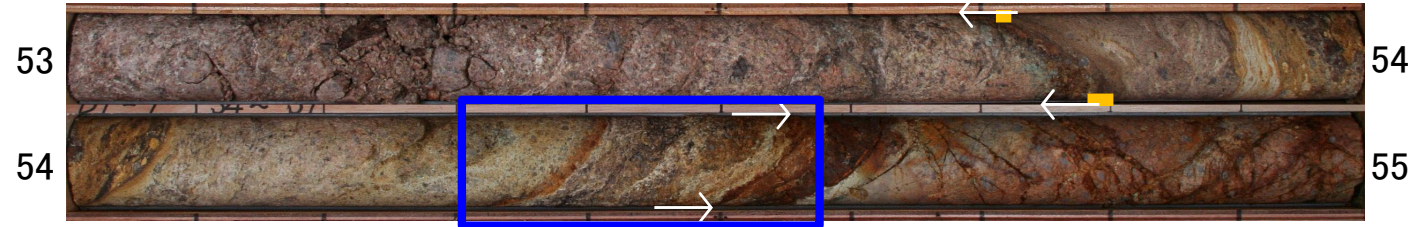
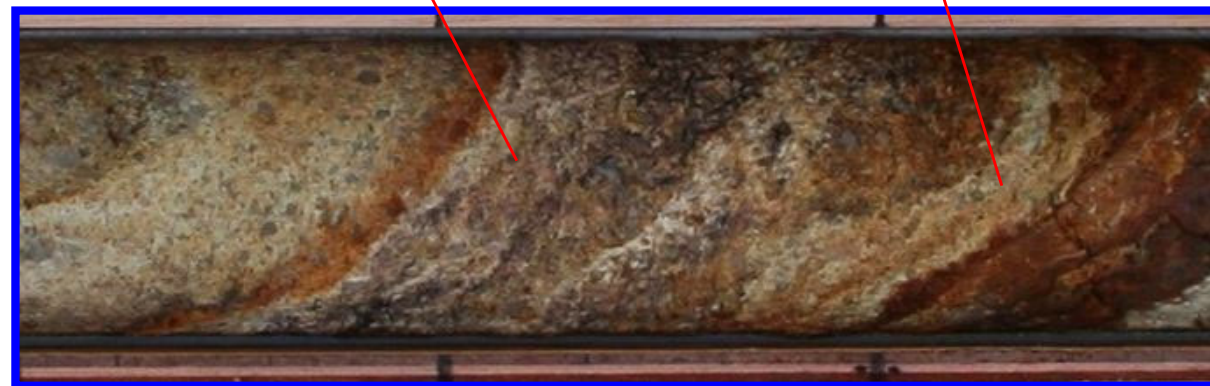
## 破碎部性状 H24-D1-1 深度53.77~54.54m(肉眼観察による断層岩区分(3/3))

54.45~54.54m：礫質砂状部（Hb）  
 上端46°，下端55°でともに直線的でシャープに連続。径1~3mmの石英粒と径5~10mmの粘土化した岩片を多く含む。やや硬質。浅黄色を呈する。幅60~70mm。

細粒部が網目状に分布する

連続性及び直線性に乏しい細粒部

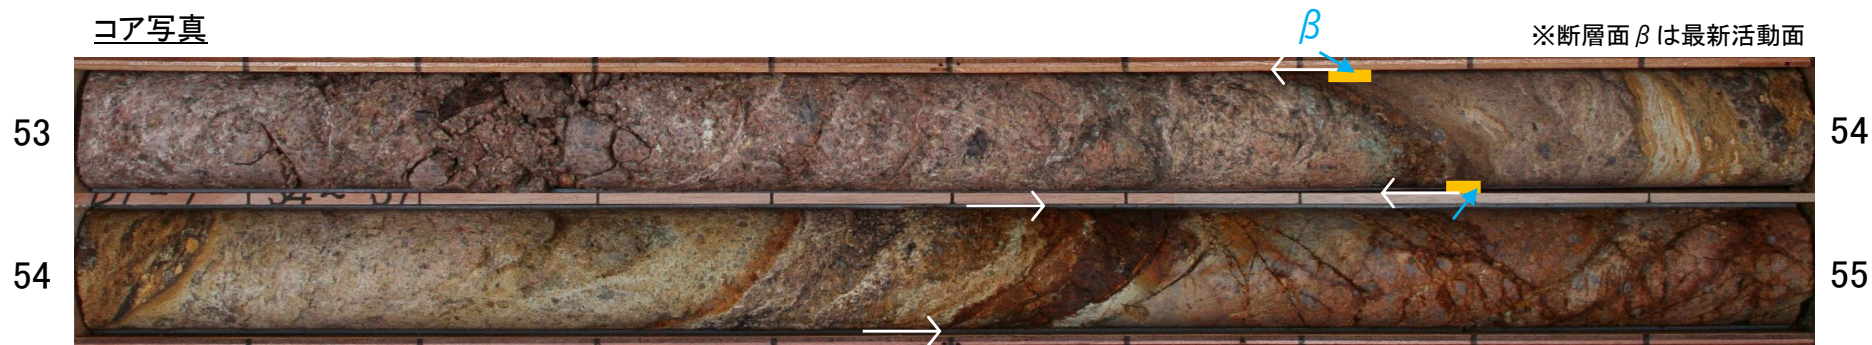
# 破砕部性状 H24-D1-1 深度53.77~54.54m(薄片作製位置)

・薄片は断層面  $\beta$  及び細粒化が進んだ範囲を含むように作製した。
