破碎部性状 H24-D1-1 深度89.91~89.95m(変位センス, 薄片観察による断層岩区分(1/3))

破砕部性状 H24-D1-1 深度89.91~89.95m(変位センス, 薄片観察による断層岩区分(2/3))

破砕部性状 H24-D1-1 深度89.91～89.95m(断層岩区分の総合評価)

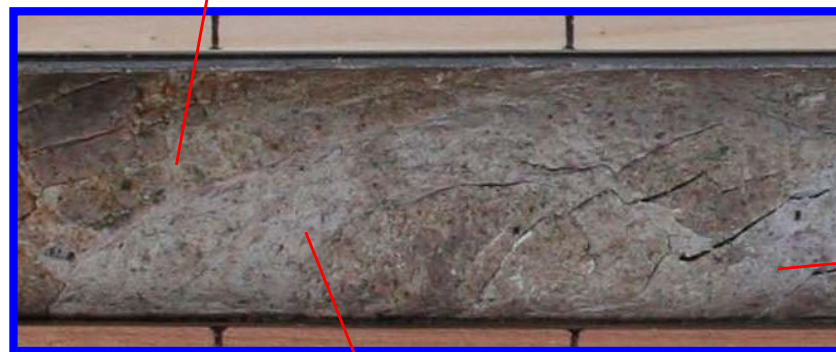
第7.4.4.257図 (1) 破碎部性状 H24-D1-1 深度90.26～90.84m(肉眼観察による断層岩区分(1/2))

- ・深度90.26～90.31mの「粘土混じり岩片状」と記載の箇所については、やや硬質で、含まれる細粒部は局所的に分布し、連続性及び直線性に乏しく、原岩組織が認められる岩片を主体とし基質も細粒化した岩片からなる組織も認められる。これらのことから変質したカタクレサイトであると判断した。
- ・深度90.31～90.37mの「粘土質礫状」と記載の箇所については、やや軟質であるが、含まれる細粒部は網目状に分布し、連続性及び直線性に乏しく、原岩組織が認められる岩片を主体とし基質も細粒化した岩片からなる組織も認められる。これらのことから変質したカタクレサイトであると判断した。
- ・深度90.37～90.66mの「粘土混じり岩片状」と記載の箇所については、やや軟質であるが、含まれる細粒部は網目状に分布し、連続性及び直線性に乏しく、原岩組織が認められる岩片を主体とし基質も細粒化した岩片からなる組織も認められる。これらのことから変質したカタクレサイトであると判断した。

●90.26～90.84m：破碎部
 90.26～90.31m：粘土混じり岩片状部 (Hj)
 上端50°で波打ち、下端70°で直線的にシャープに連続。径5～10mmの大半が粘土化した花崗斑岩の岩片と岩片間の一部に幅0.5～1mmの軟質な白色粘土脈が分布する。にぶい黄橙色を呈する。幅15～20mm。
 90.31～90.37m：粘土質礫状部 (Hb)
 上端70°，下端70°でともにほぼ直線的でシャープに連続。径1～2mmの石英粒とほぼ粘土化した径5～10mmの花崗斑岩の岩片を多く含む。やや軟質。上端には幅1～2mmの灰赤色軟質粘土脈を伴う。灰白色主体で縞状に灰赤色呈する。幅20～35mm。
 90.37～90.66m：粘土混じり岩片状部 (Hj)
 上端70°，下端75°でともにほぼ直線的でシャープに連続。ほぼ粘土化した岩組織も消滅した径5～30mmの花崗斑岩の岩片からなり、岩片間を幅0.5～1mmの軟質な白～灰赤色粘土脈が分布する。にぶい黄橙～灰白色を呈する。

細粒部は局所的に分布する

細粒部が網目状に分布する

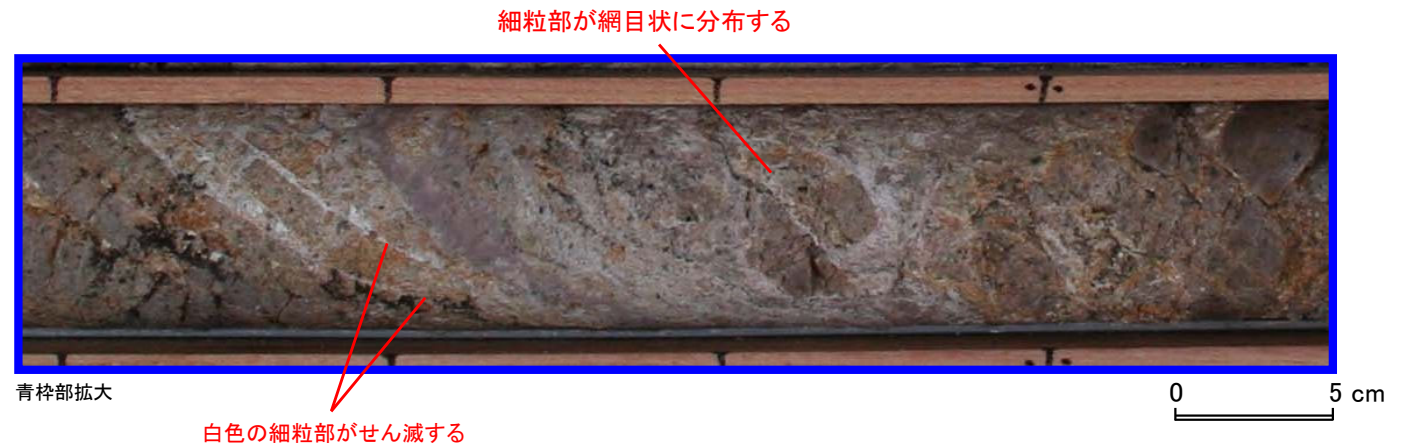
コア写真

- ・深度91.26～91.31mの「粘土混じり礫状」と記載の箇所については、やや軟質であるが、挟在する白色の細粒部は途中でせん滅し、連続性に乏しく、原岩組織が認められる岩片を主体とし基質も細粒化した岩片からなる組織が認められる。これらのことから変質したカタクレーサイトであると判断した。
- ・深度91.31～91.33mの「礫混じり粘土状」と記載の箇所については、粘土の境界面は凹凸があり、直線性に乏しいが、粘土は軟質で連続しており、原岩組織が認められる岩片を主体とし基質も細粒化した岩片からなる組織が認められない。これらのことから断層ガウジとして扱うこととした。
- ・深度91.33～91.52mの「粘土混じり(一部粘土質)岩片状」と記載の箇所については、やや軟質で、含まれる細粒部は網目状に分布し、連続性及び直線性に乏しく、原岩組織が認められる岩片を主体とし基質も細粒化した岩片からなる組織が認められる。これらのことから変質したカタクレーサイトであると判断した。

●91.26～91.52m：破碎部
 91.26～91.31m：粘土混じり礫状部（Hj）
 上端60°で直線的にシャープに、下端63°で湾曲して連続。径1～3mmの石英、径5～10mmの花崗斑岩の粘土化岩片からなり、幅1mmの白色粘土脈を挟む。やや軟質。にぶい黄橙色を呈する。幅20～40mm。
 91.31～91.33m：礫混じり粘土状部（Hc-2）
 上端63°で湾曲し、下端63°で波打って連続。径1～2mmの石英粒と径5～20mmの粘土化した花崗斑岩の岩片を含む。軟質。赤灰色を呈する。幅8～15mmと膨縮する。
 91.33～91.52m：粘土混じり（一部粘土質）岩片状部（Hj）
 上端63°で波打ち、下端30°で不明瞭に連続。粘土化した、または硬質な径5～15mmの花崗斑岩の岩片からなり、岩片間には白～灰赤色軟質粘土が分布する。にぶい黄橙～明赤灰色を呈する。

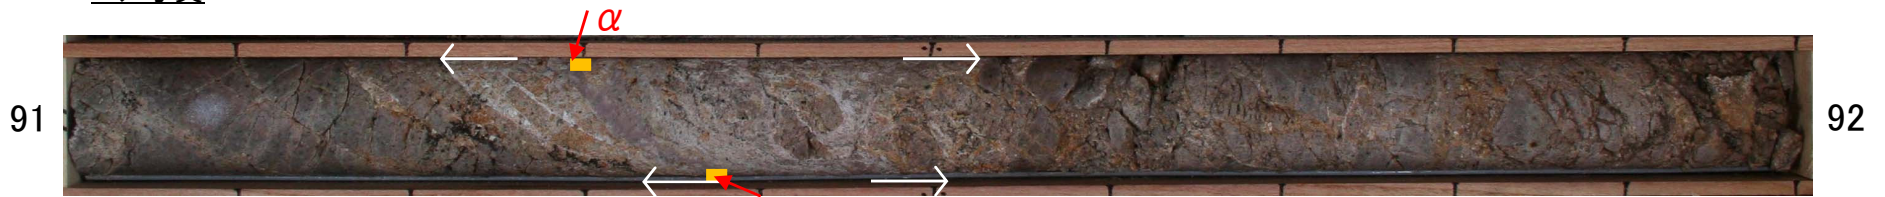
コア写真

・薄片は断層面 α 及び細粒化が進んだ範囲を含むように作製した。

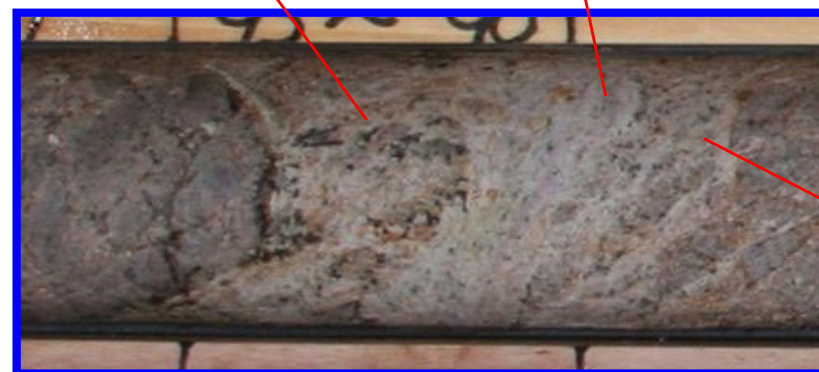
青枠部拡大

- 93.12～93.24m：破碎部
- 93.12～93.20m：粘土質礫状～粘土混じり礫状部 (Hb)
 上端65°，下端30°でともに直線的でシャープに連続。径1～3mmの石英粒，粘土化した径5～10mmの花崗斑岩の岩片主体で岩片間に幅1mmの白色粘土を挟む。やや軟質～やや硬質。にぶい黄橙色を呈する。幅50～100mmと膨縮する。
- 93.20m：粘土状部 (Hc-1)
 傾斜30°で幅2mmのやや軟質な灰赤色粘土からなる。ほぼ直線的に連続する。
- 93.20～93.24m：粘土混じり礫状部 (Hj)
 上端30°，下端55°でともに直線的に連続する。径1～2mmの石英粒，粘土化した径5～10mmの花崗斑岩の岩片からなり，岩片間に幅1mmの白色粘土を挟む。やや軟質～やや硬質。にぶい黄橙色を呈する。幅30mm。

細粒部が網目状に分布する

深度93.20mの灰赤色粘土

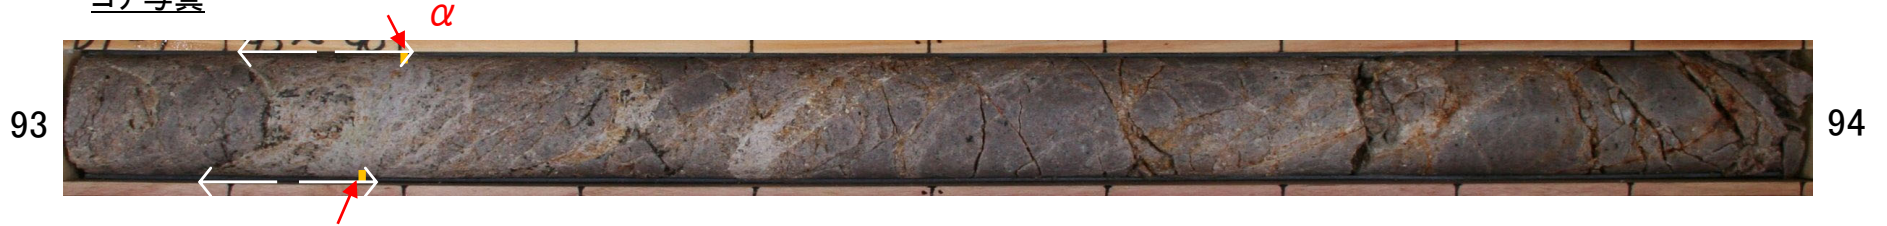
コア写真

・薄片は断層面 α 及び細粒化が進んだ範囲を含むように作製した。

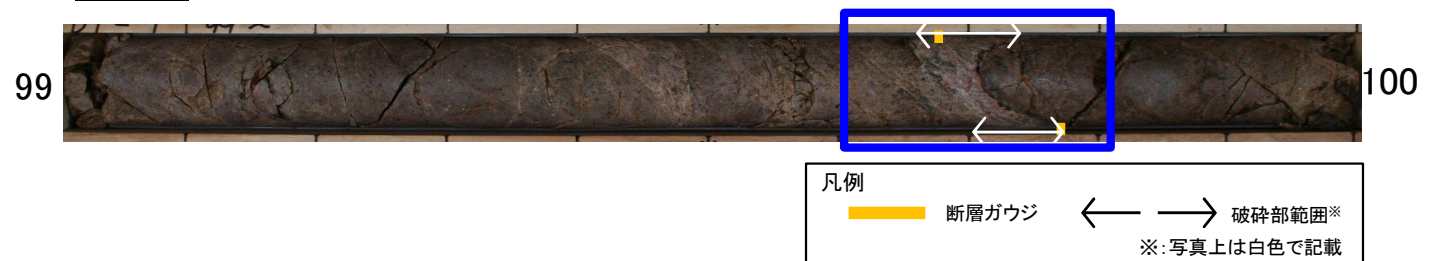
コア写真

- ・深度99.68～99.69mの「粘土混じり礫状」と記載の箇所については、やや軟質であるが、含まれる細粒部は網目状に分布し、連続性及び直線性に乏しく、原岩組織が認められる岩片を主体とし基質も細粒化した岩片からなる組織も認められる。これらのことから変質したカタクレーサイトであると判断した。
- ・深度99.69～99.71mの「礫混じり粘土状」と記載の箇所については、やや軟質で、細粒部の連続性及び直線性が良く、原岩組織が認められる岩片を主体とし基質も細粒化した岩片からなる組織も認められない。これらのことから断層ガウジであると判断した。
- ・上記の礫混じり粘土状部と深度99.71mの割れ目に挟まれたくさび状の範囲については、硬質で、含まれる細粒部は局所的に分布し、連続性及び直線性に乏しく、原岩組織が認められる岩片を主体とし基質も細粒化した岩片からなる組織も認められる。これらのことからカタクレーサイトであると判断した。

- 99.68～99.71m：破碎部
- 99.68～99.69m：粘土混じり礫状部 (Hj)
 上端65°，下端63°でともにほぼ直線的でシャープに連続。径1～2mmの石英粒，粘土化した径3～5mmの花崗斑岩の岩片からなり，岩片間に幅1mm以下の白色粘土を挟む。やや軟質。灰赤～にぶい黄橙色を呈する。上端側の一部はマンガン鉱染で黒褐色化する。幅8mm。
- 99.69～99.71m：礫混じり粘土状部 (Hc-2)
 上端63°，下端65°でともにほぼ直線状でシャープに連続。径1～2mmの石英粒，粘土化した径5mm前後の花崗斑岩の岩片を15%含む。やや軟質。灰赤～にぶい黄橙色を呈する。幅12mm。

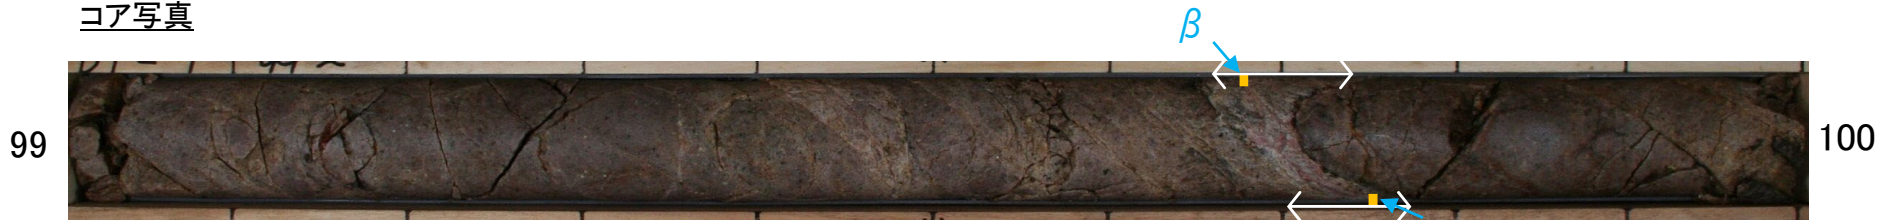
コア写真

・薄片は断層面 β 及び細粒化が進んだ範囲を含むように作製した。

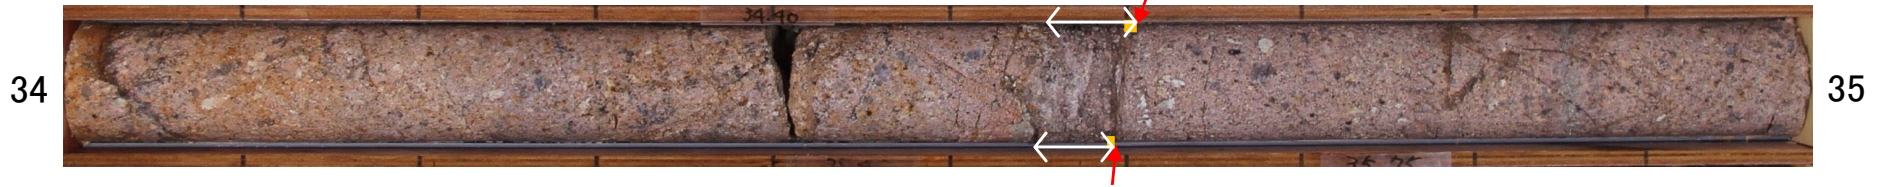
コア写真

・薄片は断層面 α 及び細粒化が進んだ範囲を含むように作製した。

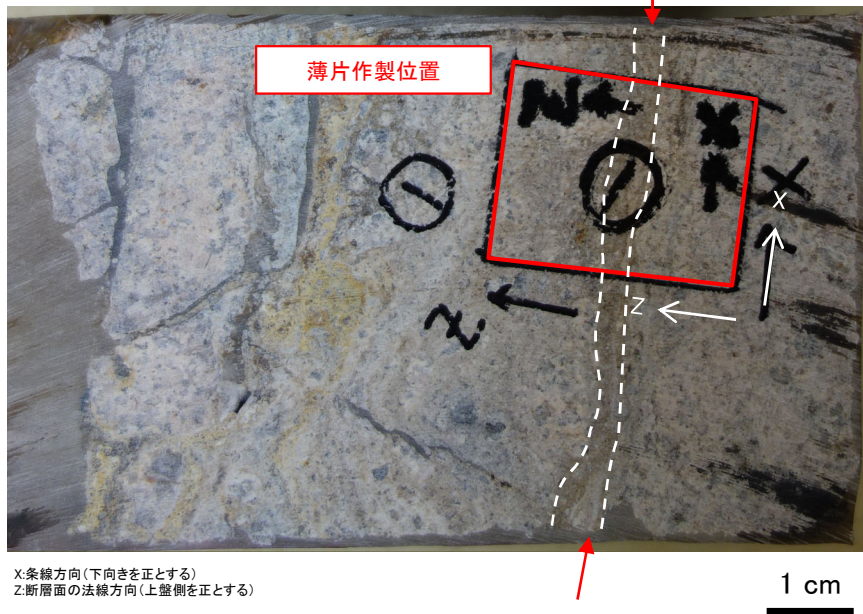
薄片作製位置写真

凡例
 断層ガウジ ← → 破砕部範囲※ 断層面
 ※: 写真上は白色で記載

X: 条線方向(下向きを正とする)
 Z: 断層面の法線方向(上盤側を正とする)

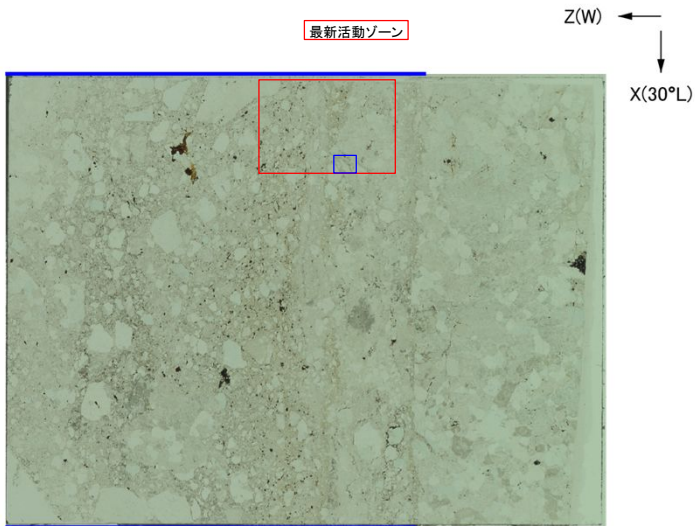
- 基質を構成する粘土鉱物は少ない。(図1)
- 粘土鉱物は漸移的に変化する。(図1)
- 多様な粒径の岩片が多く認められる。(図2)
- 角ばった岩片が多い。(図2)
- ジグソー状の角礫群が認められる。(図2)

赤矢印: 粘土鉱物が漸移的に変化する

破線はジグソー状の角礫群の範囲を示す
