破碎部性状 H27-B-1 深度47.40~47.51m(変位センス, 薄片観察による断層岩区分(2/2))

破碎部性状 H27-B-1 深度49.17~49.22m(肉眼観察による断層岩区分)

破碎部性状 H27-B-1 深度52.72~52.81m(肉眼観察による断層岩区分)

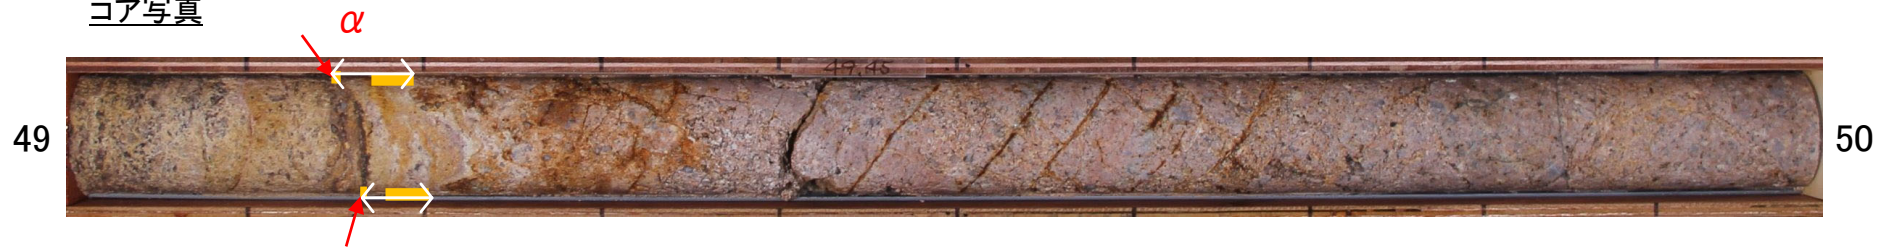
コア写真

・薄片は断層面 α 及び細粒化が進んだ範囲を含むように作製した。

※断層面 α は最新活動面

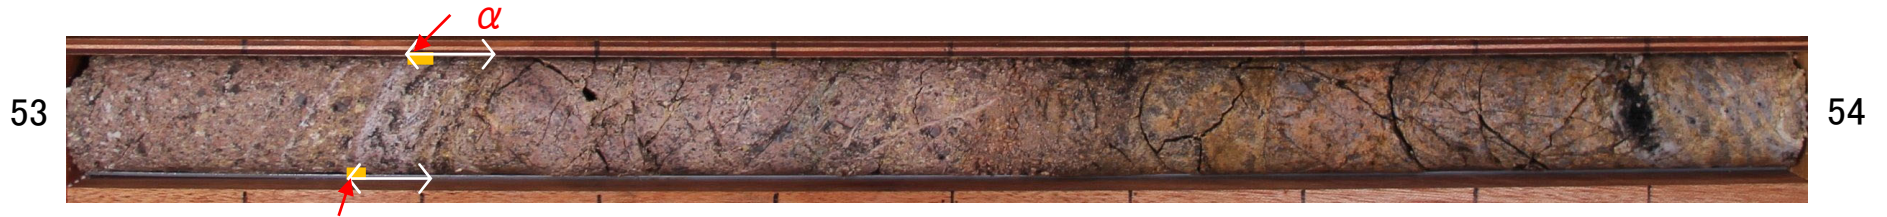
コア写真

・薄片は断層面 α 及び細粒化が進んだ範囲を含むように作製した。

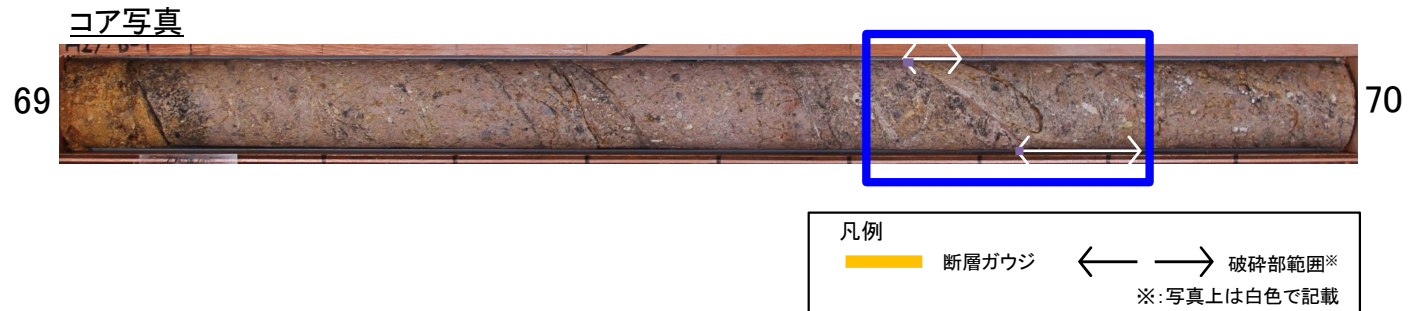
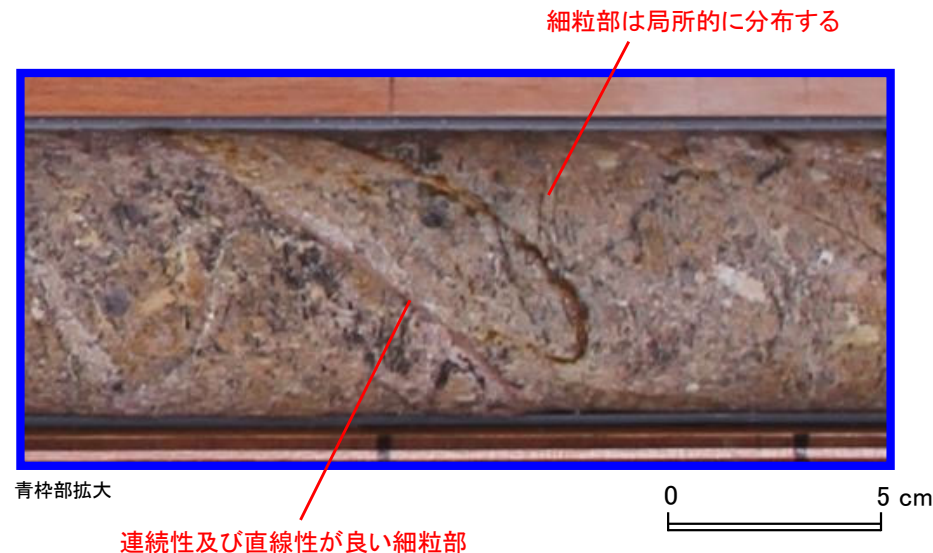
- 69.70～69.73m：破碎部
- 69.70m：粘土状部 (Hc-1)
上下端55°で直線的に連続。軟質で、にぶい黄橙色を呈する。幅1mm。
- 69.70～69.73m：粘土混じり岩片状部 (Hj)
上端55°で、下端57°でいずれも直線的に連続。径3～10mm硬さE（粘土化）、Dの岩片で岩片間の一部は粘土化する。灰黄色を呈する。幅23mm。

- ・深度69.70mの「粘土状」と記載の箇所については、幅が狭いため、原岩組織が認められる岩片を主体とし基質も細粒化した岩片からなる組織の有無を把握できなかったが、軟質で、細粒部の連続性及び直線性が良い。これらのことから断層ガウジとして扱うこととした。
- ・深度69.70～69.73mの「粘土混じり岩片状」と記載の箇所については、やや硬質で、含まれる細粒部は局所的に分布し、連続性及び直線性に乏しく、原岩組織が認められる岩片を主体とし基質も細粒化した岩片からなる組織も認められる。これらのことから変質したカタクレーサイトであると判断した。

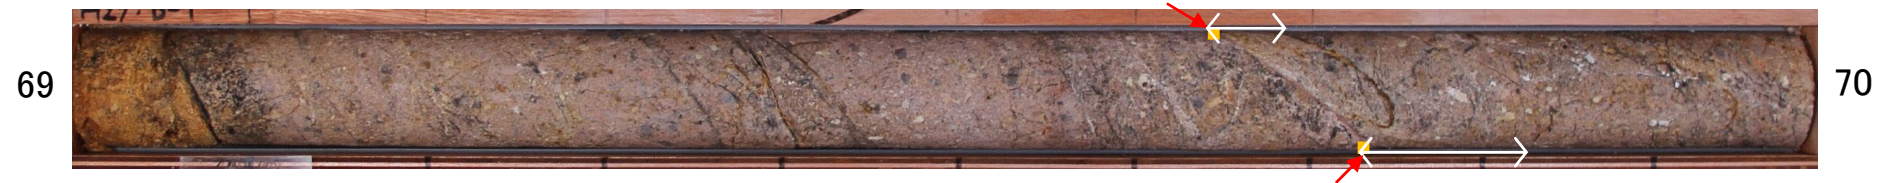
コア写真

・薄片は断層面 α 及び細粒化が進んだ範囲を含むように作製した。

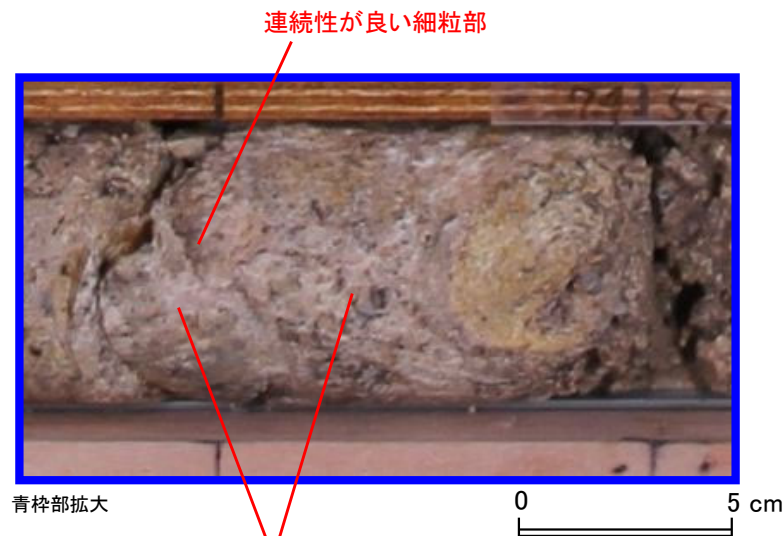
コア写真

細粒部が網目状に分布する

- ・深度74.36～74.40mの「礫質砂状」と記載の箇所については、軟質で、原岩組織が認められる岩片を主体とし基質も細粒化した岩片からなる組織も認められないが、含まれる細粒部は網目状に分布し、連続性及び直線性に乏しい。これらのことから変質したカタクレーサイトであると判断した。
- ・深度74.40～74.41mの「粘土状」と記載の箇所については、細粒部の直線性は乏しいが、軟質で、細粒部は連続性が良く、原岩組織が認められる岩片を主体とし基質も細粒化した岩片からなる組織も認められない。これらのことから断層ガウジとして扱うこととした。
- ・深度74.41～74.50mの「礫質砂状」と記載の箇所については、軟質で、原岩組織が認められる岩片を主体とし基質も細粒化した岩片からなる組織も認められないが、含まれる細粒部は網目状に分布し、連続性及び直線性に乏しい。これらのことから変質したカタクレーサイトであると判断した。

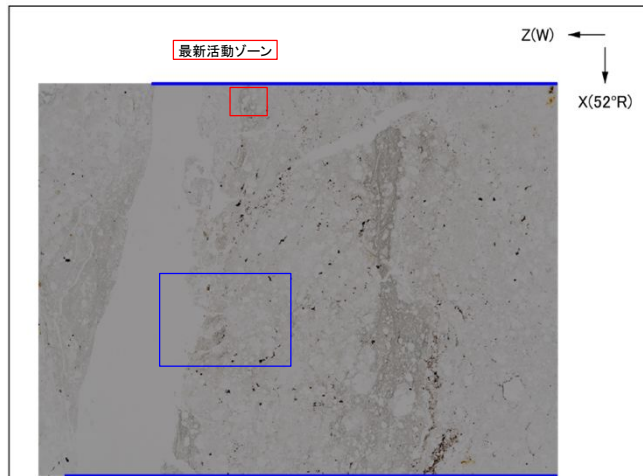
- ・最新活動ゾーンには、以下の特徴が認められる。
- 基質を構成する粘土鉱物は少ない。(図1)
- 断層面に沿った帯状の粘土状部は周囲と漸移的に変化する。(図2)
- 多様な粒径の岩片が多く認められる。(図1)
- 角ばった岩片が多い。(図1)
- 岩片の粒界を横断する破断面が認められる。(図1)
- ジグソー状の角礫群が認められる。(図1)

赤矢印は岩片の粒界を横断する破断面を示す
破線はジグソー状の角礫群の範囲を示す

- ・ 薄片観察では、以下の通り断層ガウジの特徴が認められなかった。
 - ・ 基質を構成する粘土鉱物は少ない。
 - ・ 粘土鉱物の分布は漸移的に変化する。
- ・ 薄片観察では、以下の通りカタクレーサイトの特徴が認められた。
 - ・ 角ばった岩片が多い。
 - ・ ジグソー状の角礫群が認められる。
 - ・ 岩片の粒界を横断する破断面が認められる。
 - ・ 多様な粒径の岩片が多く認められる。
