破碎部性状 H27-B-1 深度75.57~76.00m(肉眼観察による断層岩区分)

破砕部性状 H27-B-1 深度75.57~76.00m(変位センス, 薄片観察による断層岩区分(1/3))

破砕部性状 H27-B-1 深度75.57～76.00m(断層岩区分の総合評価)

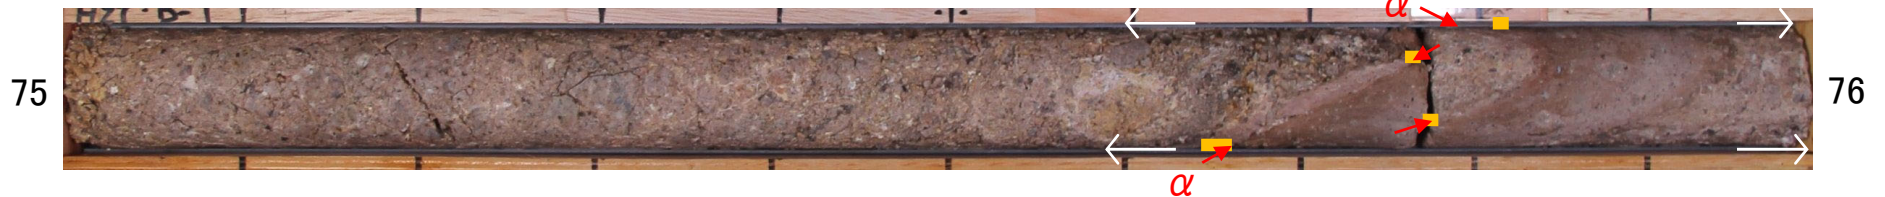
コア写真

・薄片は断層面 α 及び細粒化が進んだ範囲を含むように作製した。

※断層面 α は最新活動面

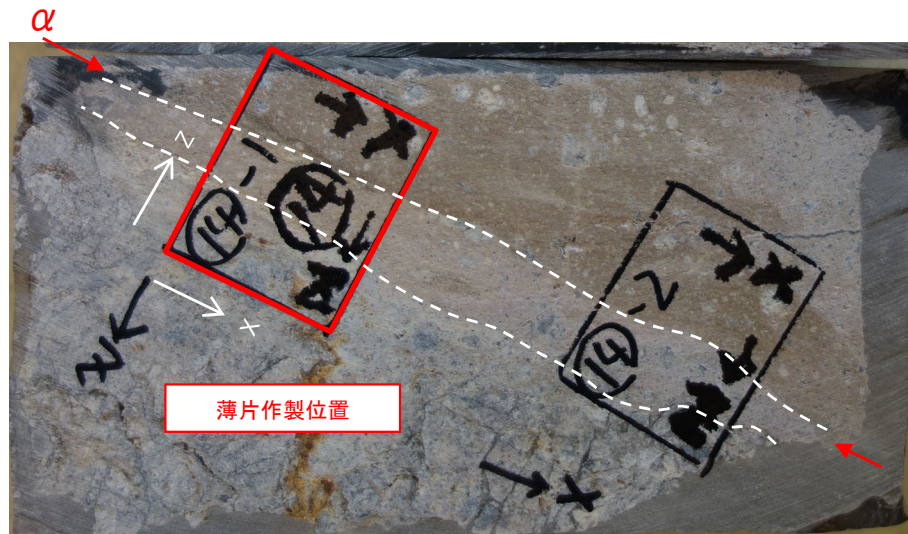
薄片作製位置写真

X: 糸線方向(下向きを正とする)
Z: 断層面の法線方向(上盤側を正とする)

※切断面に記載されているZ方向は誤り

- 薄片試料は、肉眼観察により認定した断層面 α に沿って最も細粒化した部分を含み、人為的な試料の乱れの無い部分で作製した。

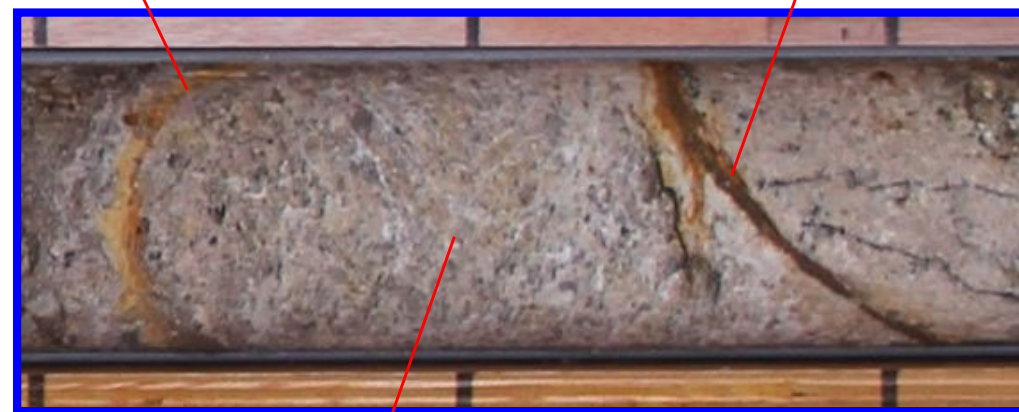
コア写真

- ・深度78.72~78.87mの「粘土混じり岩片状」と記載の箇所のうち、深度78.72~78.73m間については、粘土状を呈し、やや硬質で、原岩組織が認められる岩片を主体とし基質も細粒化した岩片からなる組織も認められないが、細粒部の連続性及び直線性が乏しい。これらのことから変質したカタクレーサイトであると判断した。含まれる細粒部は変質したカタクレーサイト中の粘土脈である。
- ・深度78.73~78.87m間については、粘土混じり礫状を呈し、やや硬質で、含まれる細粒部は網目状に分布し、連続性及び直線性に乏しく、原岩組織が認められる岩片を主体とし基質も細粒化した岩片からなる組織も認められる。これらのことから変質したカタクレーサイトであると判断した。
- ・深度78.87mの「粘土状部」と記載の箇所については、軟質で、細粒部の連続性及び直線性が良く、原岩組織が認められる岩片を主体とし基質も細粒化した岩片からなる組織も認められない。これらのことから断層ガウジであると判断した。

- 78.72~78.87m：破碎部
- 78.72~78.87m：粘土混じり岩片状部 (Hj)
- 上端は31°，幅5mm褐色粘土脈で波打って，下端は60°で直線的に連続。
- 径5mm程度の岩片からなり，岩片間の一部に幅1mmの軟質な白色粘土が脈状～斑点状に分布。にぶい黄橙色を呈する。幅130~140mm。
- 78.87m：粘土状部 (Hc-1)
- 上端60°で，下端60°でいずれも直線的に連続。軟質で，径1mm石英粒をわずかに（5%以下）含む。灰褐色を呈する。幅1~2mm。

連続性及び直線性に乏しい細粒部

連続性及び直線性が良い細粒部

青枠部拡大

細粒部が網目状に分布する

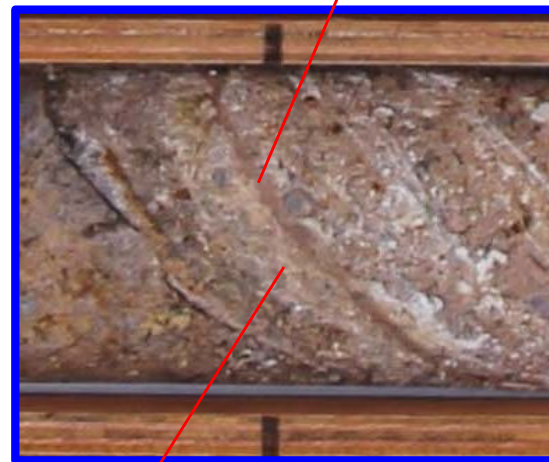
コア写真

- ・深度85.38～85.41mの「粘土混じり岩片状」と記載の箇所については、軟質であるが、含まれる細粒部は網目状に分布し、連続性及び直線性に乏しく、原岩組織が認められる岩片を主体とし基質も細粒化した岩片からなる組織も認められる。これらのことから変質したカタクレーサイトであると判断した。
- ・一方、深度85.41mの「粘土状部」と記載の箇所については、幅2mmの細粒部が挟在しており、軟質で、細粒部の連続性及び直線性が良く、原岩組織が認められる岩片を主体とし基質も細粒化した岩片からなる組織も認められない。これらのことから断層ガウジであると判断した。

- 85.38～85.41m：破砕部
- 85.38～85.41m：粘土混じり岩片状部 (Hj)
- 上端45～50°で1箇所屈曲するが、これ以外は直線的に、下端47°で直線的に連続。軟質で、径2～3mm石英粒と径3～5mm粘土化岩片と基質の砂状～粘土状部からなる。にぶい黄橙色を呈する。幅20～25mm。上端の割れ目沿いにマンガン鉱染受け黒褐色化する。
- 85.41m：粘土状部 (Hc-1)
- 上端47°、下端47°でいずれも直線的に連続。軟質で、径1mm石英粒をごくわずか(5%以下)含む。灰黄褐色を呈する。幅2mm。

深度85.41mの幅2mmの細粒部

青粋部拡大

細粒部が網目状に分布する

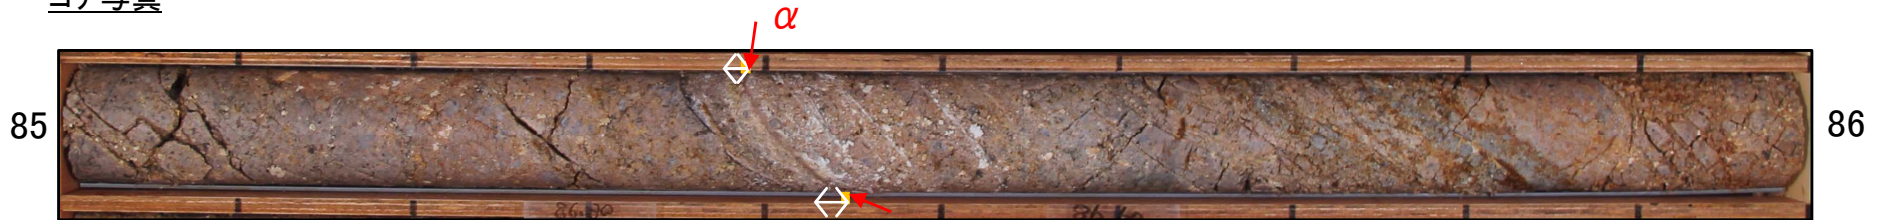
コア写真

・薄片は断層面 α 及び細粒化が進んだ範囲を含むように作製した。

※断層面 α は最新活動面

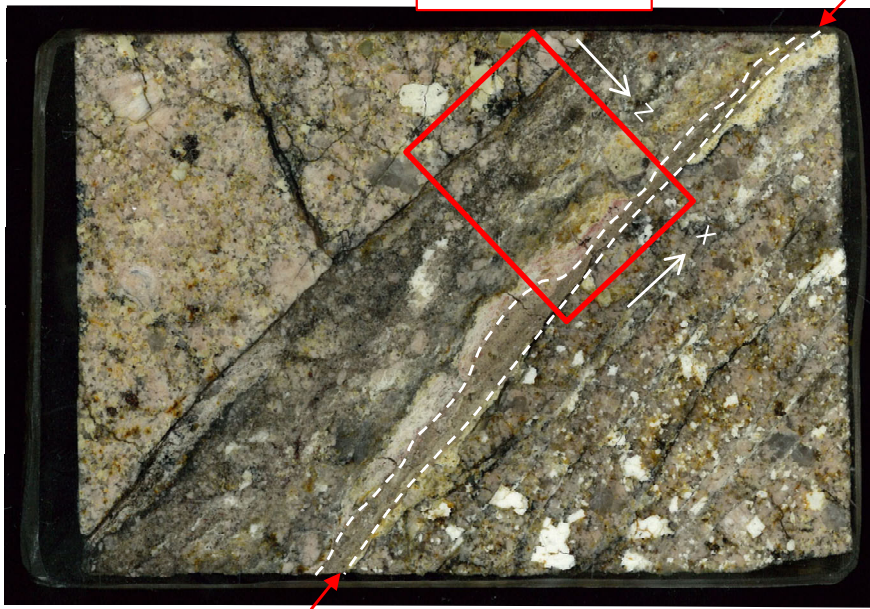
薄片作製位置写真

薄片作製位置

X: 条線方向(下向きを正とする)
Z: 断層面の法線方向(上盤側を正とする)

- ・ 薄片試料は、肉眼観察により認定した断層面 α に沿って最も細粒化した部分を含み、人為的な試料の乱れの無い部分で作製した。

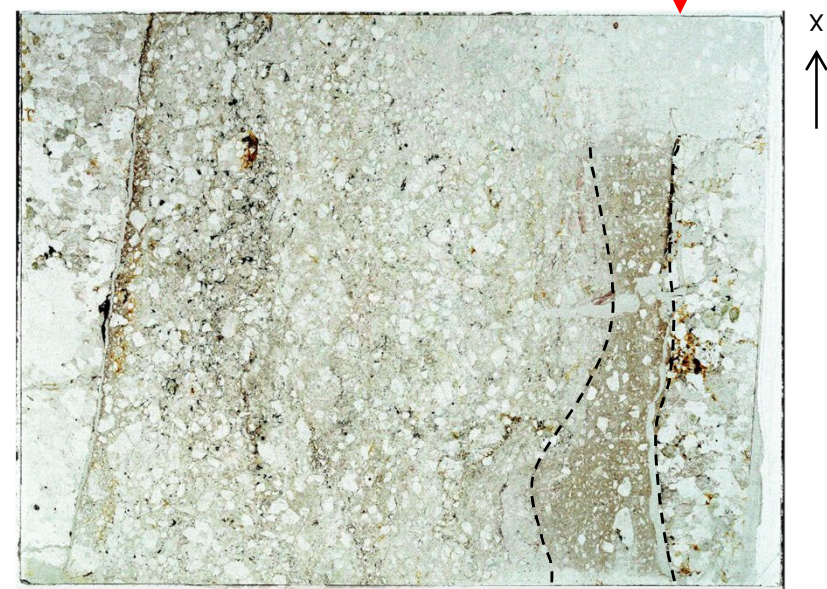
薄片全景写真(単ニコル)

X: 条線方向(下向きを正とする)
Z: 断層面の法線方向(上盤側を正とする)

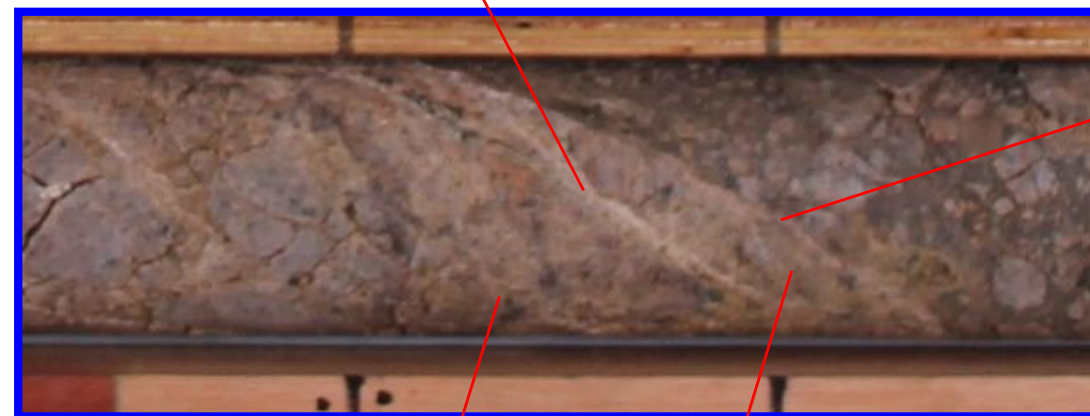
コア写真

- ・深度113.51～113.56mの「粘土混じり岩片状」と記載の箇所については、硬質で、含まれる細粒部は局部的に分布し、連続性及び直線性に乏しく、原岩組織が認められる岩片を主体とし基質も細粒化した岩片からなる組織も認められる。これらのことからカタクレサイトであると判断した。
- ・深度113.56mの「粘土状」と記載の箇所については、軟質で、幅が狭いため、原岩組織が認められる岩片を主体とし基質も細粒化した岩片からなる組織の有無を把握できなかったが、細粒部の連続性及び直線性に乏しい。これらのことから変質したカタクレサイトであると判断した。含まれる細粒部は、変質したカタクレサイト中の粘土脈である。
- ・深度113.56～113.60mの「粘土混じり岩片状」と記載の箇所のうち、深度113.56～113.58m間については、やや硬質で、細粒部は網目状に分布し、連続性及び直線性に乏しく、原岩組織が認められる岩片を主体とし基質も細粒化した岩片からなる組織も認められる。これらのことから変質したカタクレサイトであると判断した。
- ・深度113.58～113.60m間については、礫質砂状を呈し、原岩組織が認められる岩片を主体とし基質も細粒化した岩片からなる組織は認められないが、やや硬質で、細粒部の連続性及び直線性が乏しい。これらのことから変質したカタクレサイトであると判断した。含まれる細粒部は、変質したカタクレサイト中の粘土脈である。
- ・深度113.60mの「幅1mm以下のにぶい橙色の直線的な軟質粘土脈」と記載の箇所については、幅が狭いため、原岩組織が認められる岩片を主体とし基質も細粒化した岩片からなる組織の有無を把握できなかったが、軟質で、粘土脈の連続性及び直線性が良い。これらのことから断層ガウジとして扱うこととした。

●113.51～113.60m：破砕部
 113.51～113.56m：粘土混じり岩片状部(Hj)
 上端55°で、下端66°でいずれも波打って連続。径5～10mm硬さDの岩片で、岩片間は薄く粘土化～砂状化する。灰褐色を呈する。幅20～35mm。
 113.56m：粘土状部(Hc-1)
 上端66°、下端66°でいずれも小さく波打って連続。途中で幅1mmの粘土に分岐する。軟質で、径1mm石英粒わずかに含む。灰白色を呈する。幅1～2mm。
 113.56～113.60m：粘土混じり岩片状部(Hj)
 上端66°で小さく波打ち、下端63°、幅1mm以下のにぶい橙色の直線的な軟質粘土脈として連続。径5～10mm岩片と岩片間の粘土～砂状部からなる。このうち、113.58～113.60mは礫質砂状を呈し、灰褐色を呈する。幅15～20mm。

連続性及び直線性に乏しい細粒部

連続性及び直線性が良い細粒部

細粒部は局部的に分布する

細粒部が網目状に分布する

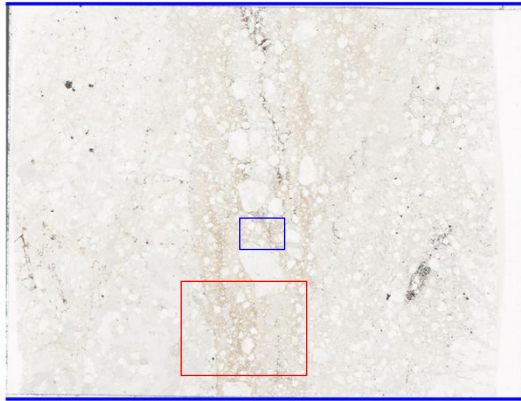
破碎部性状 H27-B-1 深度113.51~113.60m(変位センス, 薄片観察による断層岩区分(2/2))

- ・H27-B-1のボーリングコアから採取した薄片試料の観察結果によれば最新活動ゾーンの変位センスは、右ずれを伴う正断層である。
- ・断層岩区分については、単ニコルで明瞭に区別できるゾーンのうち、最新活動ゾーンはより細粒であり、局所的ではあるが幅3mm程度の範囲で粘土鉱物が若干認められることから、断層ガウジと判断していた。
- ・最新活動ゾーンに以下の特徴が認められることから、カタクレーサイトのみからなる破砕部であると判断した。
 - (カタクレーサイト) 基質を構成する粘土鉱物は少ない。
 - (カタクレーサイト) 断層面に沿った帯状の粘土状部は局所的である。
 - (カタクレーサイト) 多様な粒径の岩片が多く認められる。
 - (カタクレーサイト) 角ばった岩片が多い。
 - (カタクレーサイト) ジグソー状の角礫群が認められる。

破線は粘土状部の分布範囲を示す

破線はジグソー状の角礫群の範囲を示す

当該破砕部については、以下の理由から変質したカタクレーサイトであると評価した。

- ・ 肉眼観察で確認された軟質粘土脈は、原岩組織の有無が把握できないことから、断層ガウジとして扱うこととした。
 - ・ 薄片観察で確認された最新活動ゾーンの細粒部は、その特徴からカタクレーサイトであると判断した。
 - ・ 肉眼観察で確認された軟質粘土脈沿いに、網目状の細粒部が認められる。これは敦賀サイトの露頭で認められる状況と同じであることから、熱水変質作用により生成したものと考えられる。
- 肉眼観察結果、薄片観察結果より、敦賀サイトの破砕部の特徴(熱水変質を受けたことにより軟質化している)を矛盾なく説明できることを確認した。

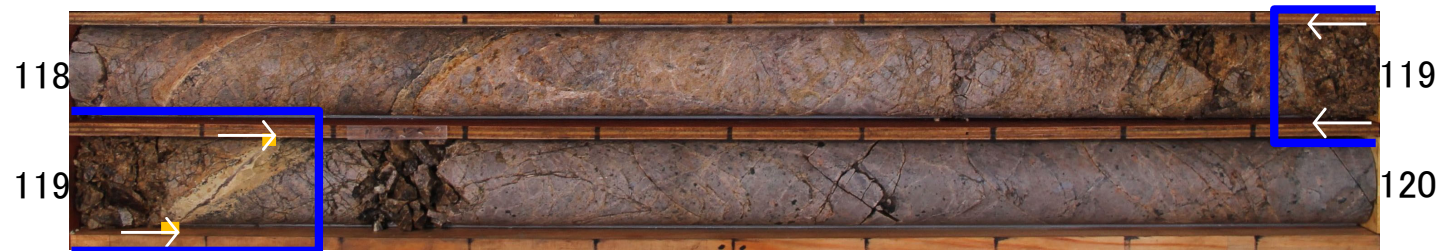
コア写真

- ・深度118.94~119.10mの「砂混じり岩片状」と記載の箇所については、硬質で、含まれる細粒部は局所的に分布し、連続性及び直線性に乏しく、原岩組織が認められる岩片を主体とし、基質は細粒化した岩片からなる組織も認められる。これらのことからカタクレーサイトであると判断した。
- ・深度119.10~119.12mの「礫混じり粘土状」と記載の箇所については、軟質で、細粒部の連続性及び直線性が良く、原岩組織が認められる岩片を主体とし、基質は細粒化した岩片からなる組織は認められない。これらのことから断層ガウジであると判断した。

- 118.94~119.12m：破砕部
- 118.94~119.10m：砂混じり岩片状部 (Hj)
- 上端32°，下端60° でいずれも直線的に連続。直線的なせん断面に平行な割れ目とこれに60° 前後で斜交する割れ目が多く、径5~10mmに細片化した岩片と岩片間の一部に砂状化する。にぶい黄褐色を呈する。
- 119.10~119.12m：礫混じり粘土状部 (Hc-2)
- 上端60° で直線的に、下端60° で波打って連続。軟質で、径1~2mm石英粒、径3~10mm粘土化~硬さ「D」岩片を10~20%含む。粘土中には、表面がマンガン化した径1mmの石英粒が多い。浅黄色を呈する。幅13~15mm。また、下端~上端へ斜交する幅2mmの軟質な黒色粘土脈が分布する。

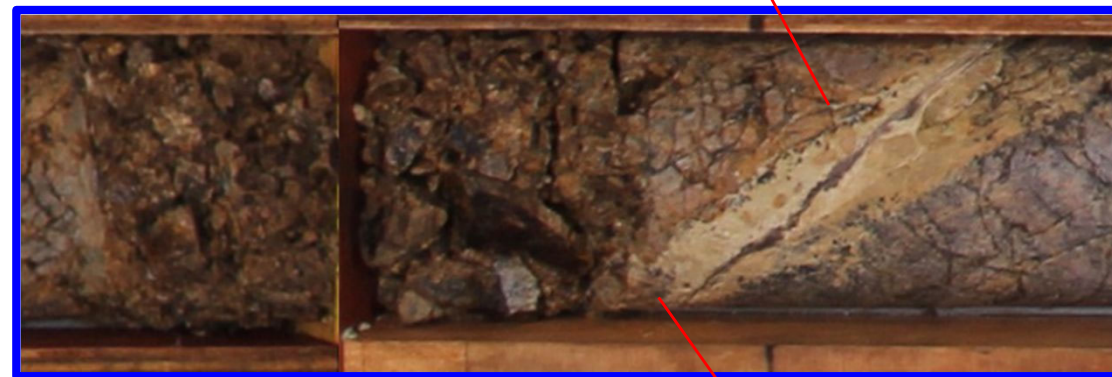
青砕部拡大

細粒部は局所的に分布する

連続性及び直線性が良い細粒部

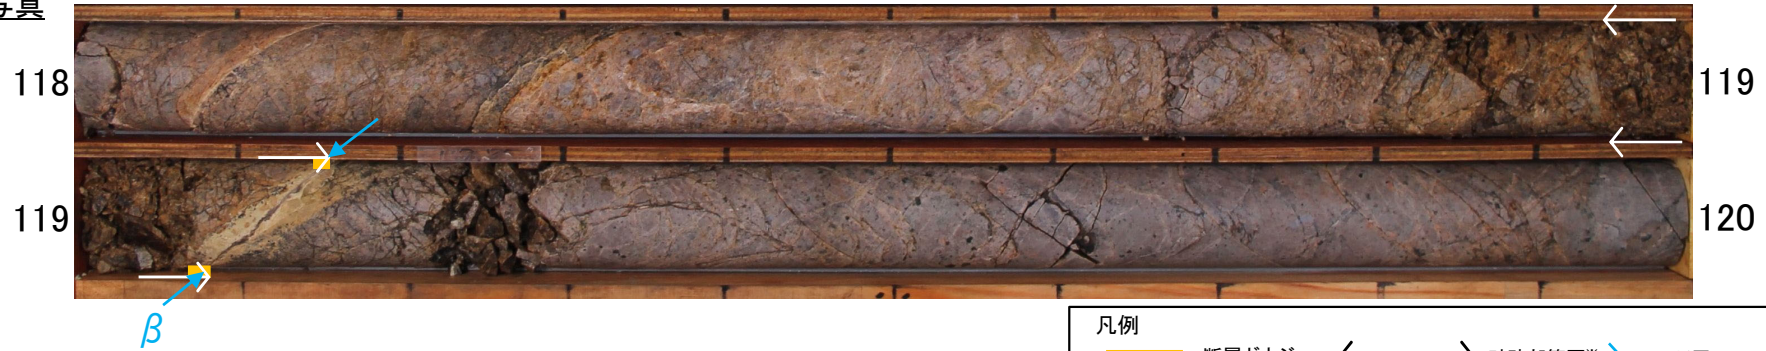
コア写真

・薄片は断層面 β 及び細粒化が進んだ範囲を含むように作製した。

※断層面 β は最新活動面

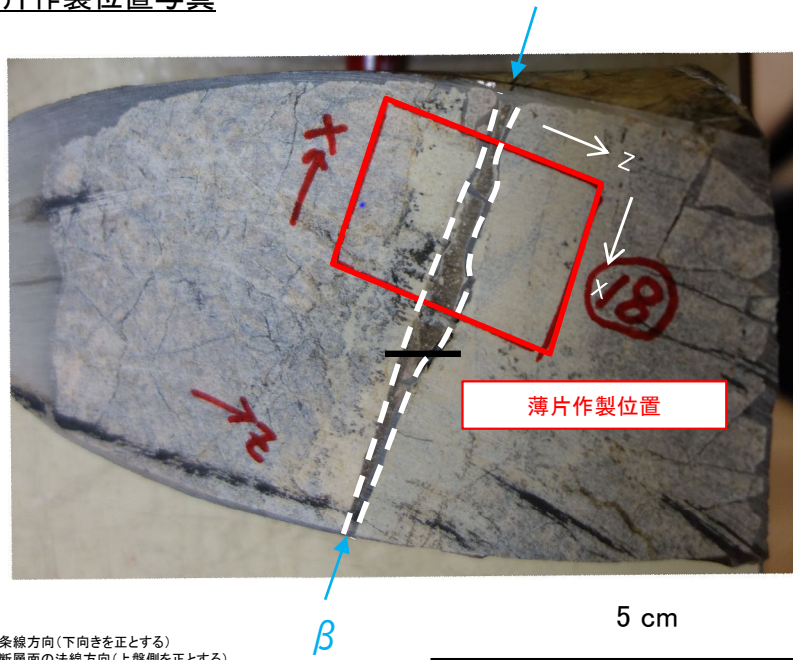
薄片作製位置写真

X:条線方向(下向きを正とする)
Z:断層面の法線方向(上盤側を正とする)
※切断面に記載されているX方向は誤り

- ・ 薄片試料は、肉眼観察により認定した断層面βに沿って最も細粒化した部分を含み、人為的な試料の乱れの無い部分で作製した。

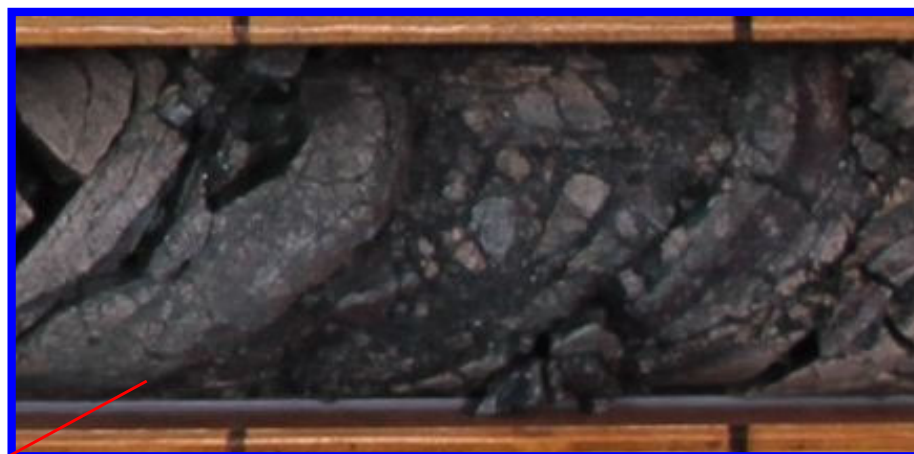
コア写真

- ・深度139.82mの「粘土状」と記載の箇所については、幅が狭いため、原岩組織が認められる岩片を主体とし基質も細粒化した岩片からなる組織の有無を把握できなかったが、軟質で、粘土の連続性及び直線性が良い。これらのことから断層ガウジとして扱うこととした。
- ・深度139.82～139.88mの「砂混じり岩片状」と記載の箇所については、マンガン汚染で原岩組織が認められる岩片を主体とし基質も細粒化した岩片からなる組織は不明瞭であるが、細粒部(粘土脈)を伴わず、硬質である。これらのことからカタクレーサイトであると判断した。

●139.82～139.88m：破砕部
 139.82m：粘土状部 (Hc-1)
 52° で直線的に連続。軟質で、石英粒、岩片を含まない。暗緑灰色～灰褐色を呈する。幅0.5～1mm。
 139.82～139.88m：砂混じり岩片状部 (Hj)
 上端52°，下端52° でいずれも直線的に連続。径3～5mmに細かく岩片化。岩片間は砂状化（粗粒砂主体）。岩片の多くは直線的なせん断面方向に配列している。マンガン汚染し、暗緑灰色を呈する。幅40mm。

深度139.82mの軟質粘土

青枠部拡大
