破砕部性状 H24-B14-2 深度109.16~109.46m(薄片作製位置)

破碎部性状 H24-B14-2 深度109.16~109.46m(変位センス, 薄片観察による断層岩区分(1/2))

破砕部性状 H29-ReB14-2 深度26.00~26.20m(肉眼観察による断層岩区分)

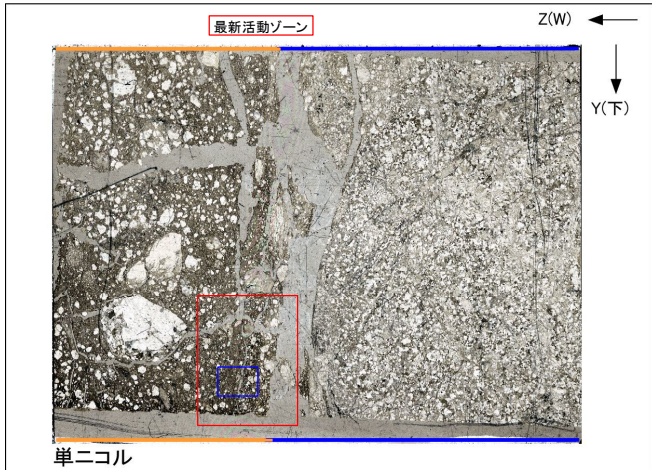
- ・最新活動ゾーンには、以下の特徴が認められる。
- 基質は粘土鉱物を主体とする。(図2)
- 粘土状部の分布は帯状で直線的である。(図1)
- 岩片は少ない。(図2)
- 丸みを帯びている岩片が多い。(図2)

破線は帯状で直線的な粘土状部の範囲を示す

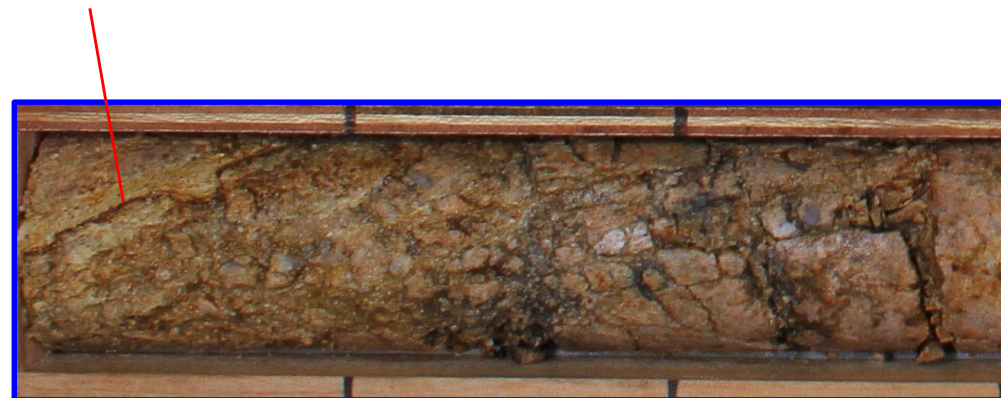
コア写真

- ・深度26.00~26.01mの「幅5~8mm程度のにぶい黄橙色粘土と幅1mm程度の褐色粘土」と記載の箇所については、粘土は軟質で、連続性が良く、一部を除き、直線性も良く、原岩組織が認められる岩片を主体とし基質も細粒化した岩片からなる組織も認められない。これらのことから断層ガウジであると判断した。
- ・深度26.01~26.20mの「粘土混じり礫状」と記載の箇所については、やや軟質であるが、含まれる細粒部は局所的に分布し、連続性及び直線性に乏しく、原岩組織が認められる岩片を主体とし基質も細粒化した岩片からなる組織も認められる。これらのことから変質したカタクレーサイトであると判断した。

- 26.00~26.20m : 破砕部
- 26.00~26.01m : 傾斜55° , 幅5~8mm程度のにぶい黄橙色粘土と幅1mm程度の褐色粘土を挟む(Hc-1)。軟質。一部を除き直線的である。
- 26.01~26.20m : にぶい黄橙色を呈する粘土混じり礫状部(Hj)。原岩組織は一部残留し、やや軟質。

連続性が良く、一部を除き、直線性も良い

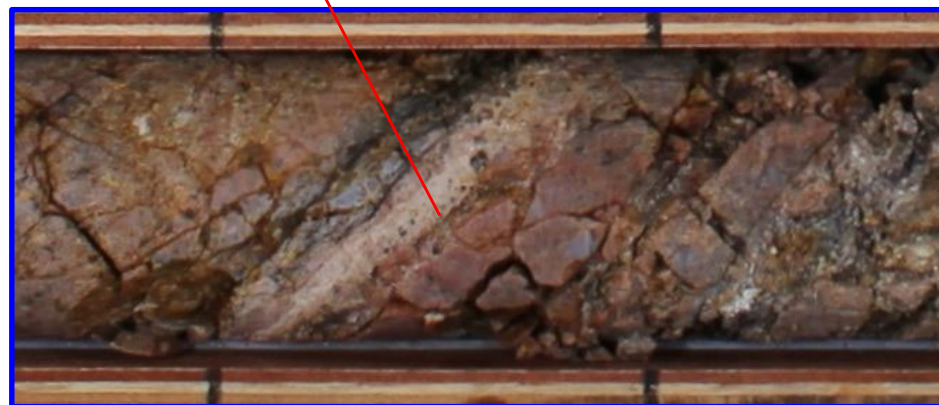
コア写真

・深度37.34~37.35mの「細礫混じり灰白色粘土状」と記載の箇所については、軟質で、細粒部の連続性及び直線性が良く、原岩組織が認められる岩片を主体とし基質も細粒化した岩片からなる組織も認められない。これらのことから断層ガウジであると判断した。

●37.34~37.35m：破碎部
幅5~10mm程度の細礫混じり灰白色粘土状部(Hc-2)。上端・下端とも40°で直線的。軟質。

灰白色粘土の連続性・直線性が良い

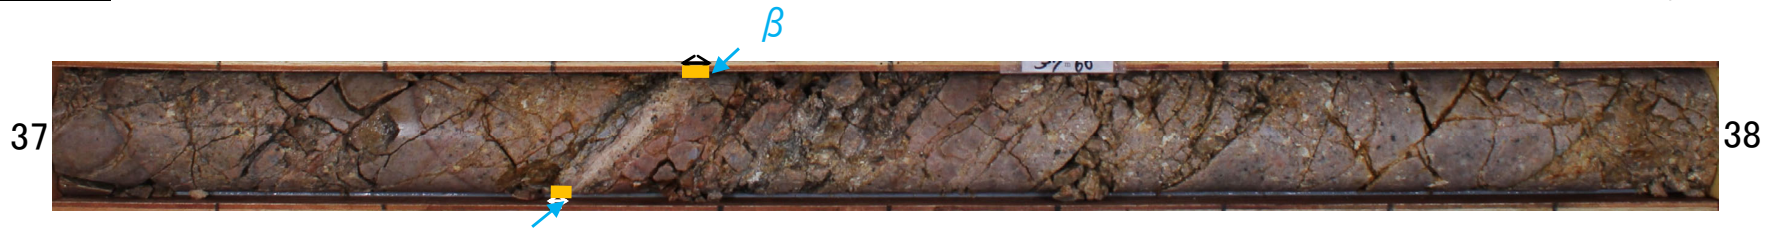
コア写真

・薄片は断層面β及び細粒化が進んだ範囲を含むように作製した。

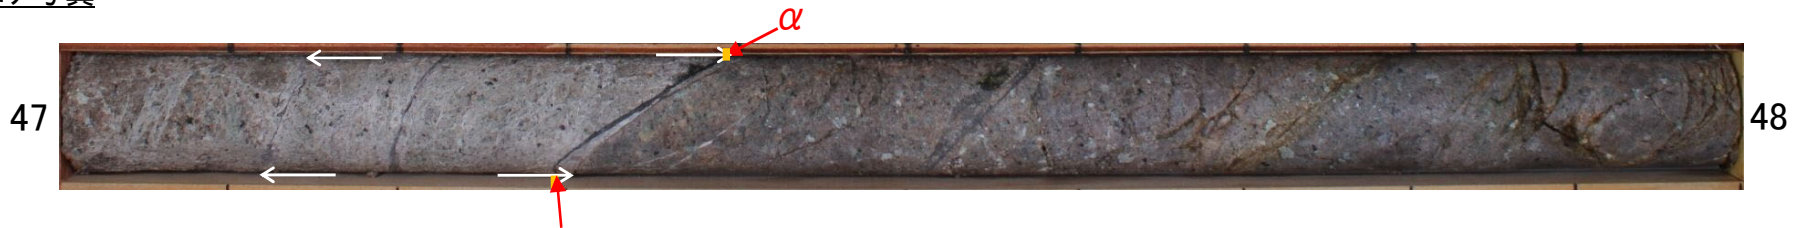
コア写真

・薄片は断層面 α 及び細粒化が進んだ範囲を含むように作製した。

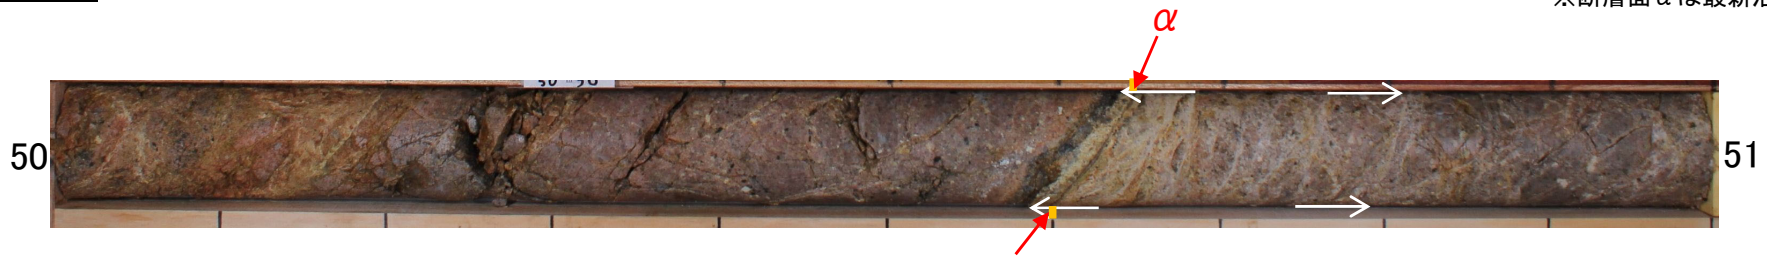
コア写真

・薄片は断層面 α 及び細粒化が進んだ範囲を含むように作製した。

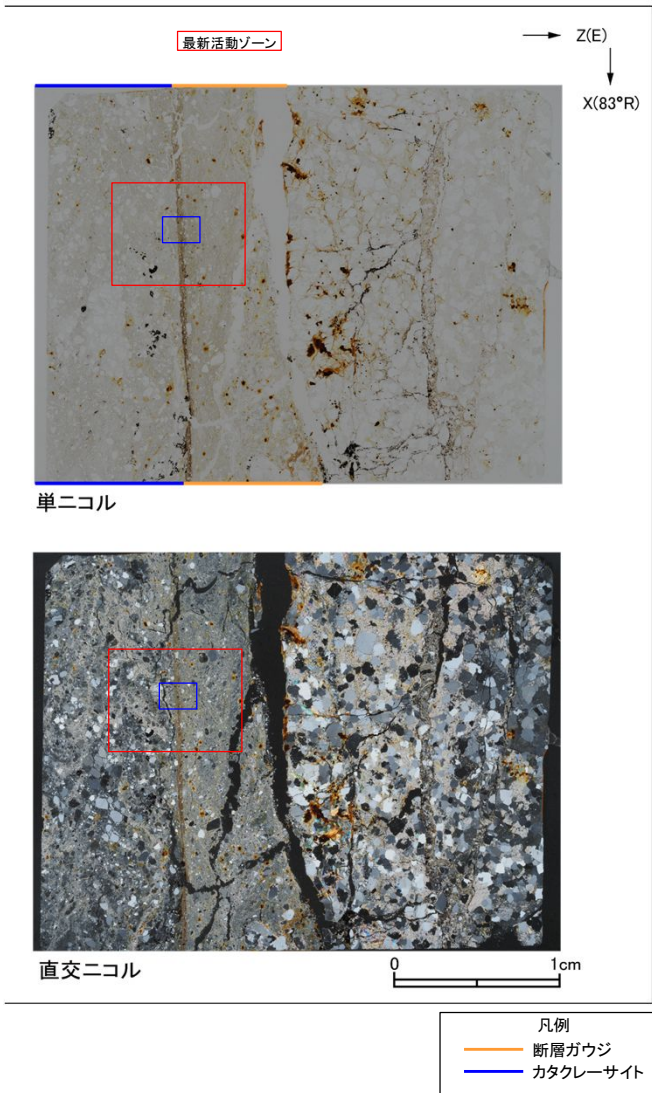
- ・最新活動ゾーンには, 以下の特徴が認められる。
 - 基質は粘土鉱物を主体とする。(図1, 図2)
 - 粘土状部の分布は帯状で直線的である。(図1, 図2)
 - 岩片は少ない。(図1, 図2)
 - 丸みを帯びている岩片が多い。(図1, 図2)

破線は粘土状部の分布範囲を示す。

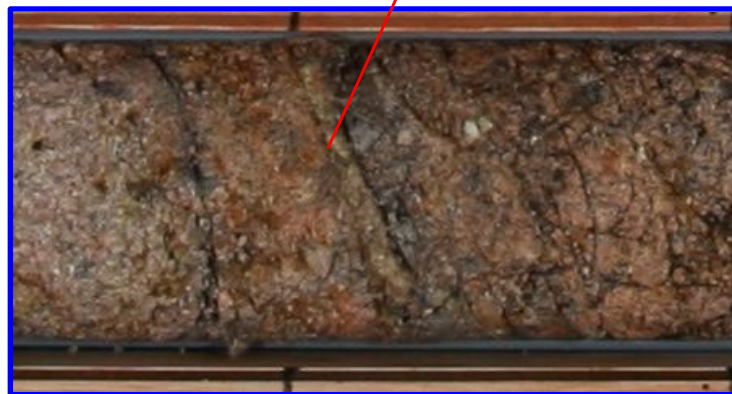
青枠部拡大

褐色のフィルム状細粒部の連続性・直線性は良い
