破砕部性状 H27-B-3 深度26.70~26.90m(変位センス, 薄片観察による断層岩区分(1/3))

破碎部性状 H27-B-3 深度26.70~26.90m(変位センス, 薄片観察による断層岩区分(2/3))

破砕部性状 H27-B-3 深度26.70～26.90m(断層岩区分の総合評価)

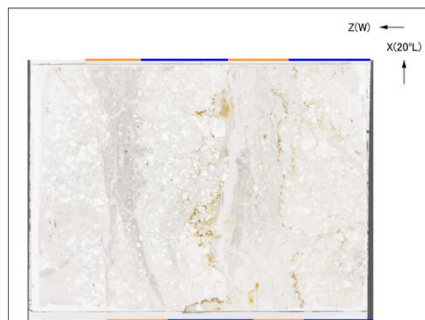
0 10cm
ブロックサンプル

断層面の条線観察結果

※断層面 α は最新活動面

薄片の作製方向は断層面に
直交方向かつ条線方向に平行方向

走向・傾斜 N18°E 61°W

X: 条線方向(下向きを正とする)
Z: 断層面の法線方向(上盤側を正とする)

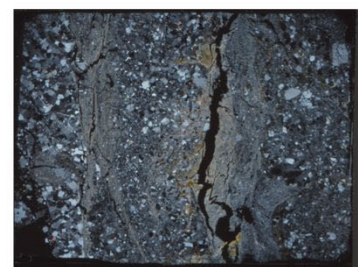
直交ニコル

・H27-B-3のボーリングコアから採取した薄片試料の観察結果によれば最新活動ゾーンの変位センスは、左ずれ成分が卓越する。
 ・最新活動ゾーンには、断層ガウジとカタクレーサイトの特徴が認められるが、カタクレーサイトの特徴は、カタクレーサイトが断層ガウジに取り込まれたものと考えられることから断層ガウジと判断した。

- (断層ガウジ) 基質は粘土鉱物を主体とする。
- (断層ガウジ) 粘土状部の分布は帯状で直線的である。
- 岩片は少ない。
- (断層ガウジ) 丸みを帯びている岩片が多い。
- (カタクレーサイト) 岩片の粒界を横断する破断面が認められる。

- ・ 薄片観察では、以下の通り断層ガウジの特徴が認められた。
 - ・ 基質は粘土鉱物を主体とする。
 - ・ 粘土状部の分布は帯状で直線的である。
 - ・ 岩片は少ない。
 - ・ 丸みを帯びている岩片が多い。
- ・ 薄片観察では、以下の通りカタクレーサイトの特徴が認められた。
 - ・ 岩片の粒界を横断する破断面が認められる。

当該破砕部については、以下の理由から断層ガウジであると評価した。

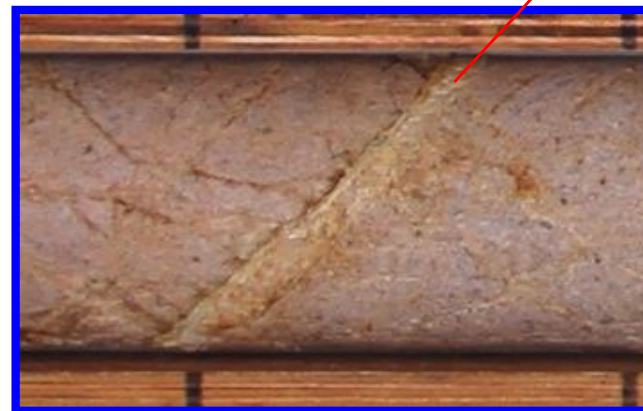
深度28.12mの軟質粘土

- ・深度28.12mの「粘土状」と記載の箇所については、幅が狭いため、原岩組織が認められる岩片を主体とし基質も細粒化した岩片からなる組織の有無を把握できなかったが、軟質で、粘土の境界面の連続性及び直線性も良い。これらのことから断層ガウジとして扱うこととした。
- ・深度28.12~28.14mの「礫質砂状」と記載の箇所については、やや軟質であるが、下位の健岩部との境界は一部漸移的で直線性に乏しく、原岩組織が認められる岩片を主体とし基質も細粒化した岩片からなる組織も認められる。これらのことから変質したカタクレーサイトであると判断した。

●28.12~28.14m：破砕部
 28.12m：粘土状部（Hc-1）
 傾斜43°で上下端ともに直線的に連続。径1mmの石英粒をごくわずか（5%以下）含む。軟質。浅黄色を呈する。幅1~3mm。
 28.12~28.14m：礫質砂状部（Hb）
 上端43°で直線的に、下端45~55°で波打って連続。粘土化と砂状化の著しい径3~5mmの岩片からなる。にぶい黄橙色を呈する。幅5~7mm。

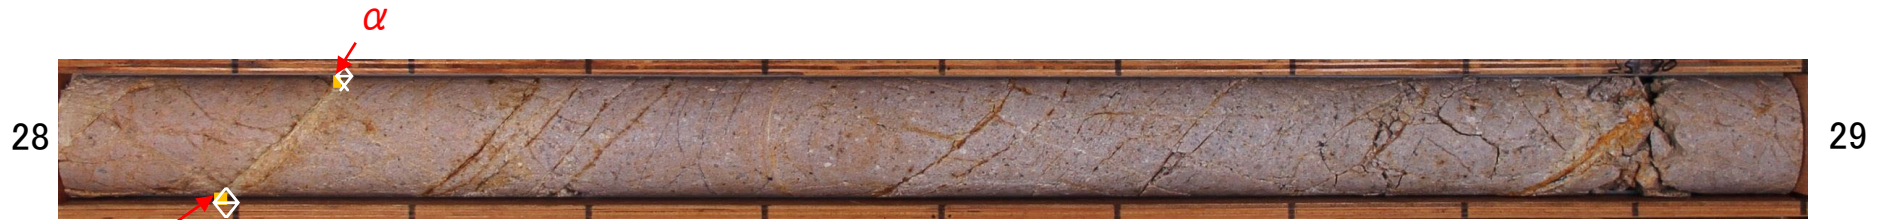
破砕部性状 H27-B-3 深度28.12~28.14m(薄片作製位置)

・薄片は断層面 α 及び細粒化が進んだ範囲を含むように作製した。

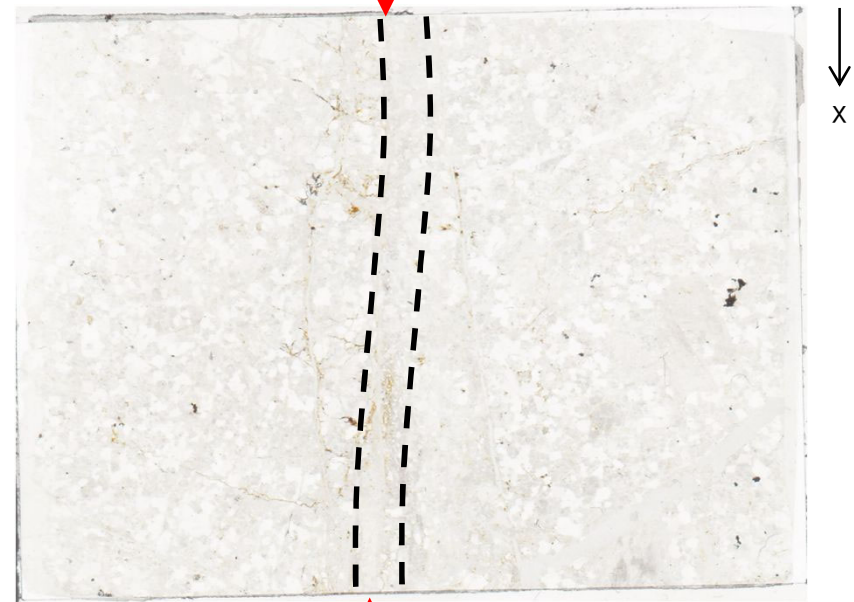
薄片全景写真(単ニコル)

X: 条線方向(下向きを正とする)
Z: 断層面の法線方向(上盤側を正とする)

- ・H27-B-3のボーリングコアから採取した薄片試料の観察結果によれば最新活動ゾーンの変位センスは、左ずれ成分が卓越する。
- ・最新活動ゾーンに以下の特徴が認められることから、カタクレーサイトのみからなる破碎部であると判断した。
 - (カタクレーサイト) 基質を構成する粘土鉱物は少ない。
 - (カタクレーサイト) 断層面に沿った帯状の粘土状部は連続しない。
 - (カタクレーサイト) 多様な粒径の岩片が多く認められる。
 - (カタクレーサイト) 角ばった岩片が多い。
 - (カタクレーサイト) 岩片の粒界を横断する破断面が認められる。
 - (カタクレーサイト) ジグソー状の角礫群が認められる。

- ・最新活動ゾーンには、以下の特徴が認められる。
- 基質を構成する粘土鉱物は少ない。(図1)
- 断層面に沿った帯状の粘土状部は連続しない。(図1)
- 多様な粒径の岩片が多く認められる。(図2)
- 角ばった岩片が多い。(図2)
- 岩片の粒界を横断する破断面が認められる。(図2)
- ジグソー状の角礫群が認められる。(図2)

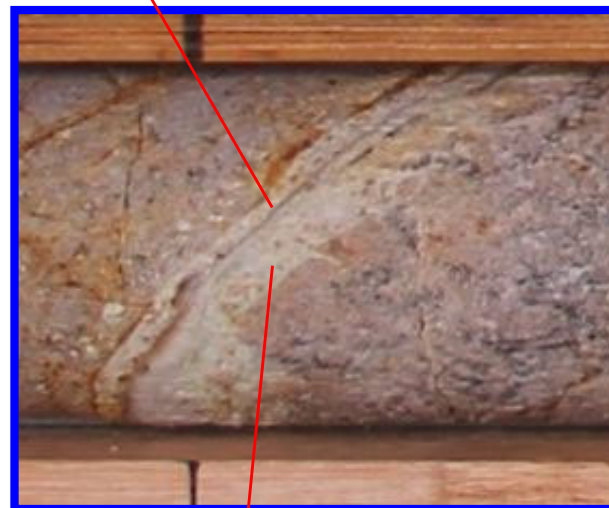
青枠部拡大

●29.10~29.12m：破砕部
 29.10~29.11m：粘土状部 (Hc-1)
 上端49°で直線的に、下端50°で波打って連続。径1mmの石英粒をごくわずか(5%以下)含む。軟質。上端側は灰白色、中央部~下端側は灰黄褐色で縞状を呈する。幅5~10mm。
 29.11~29.12m：礫質粘土状部 (Hb)
 上端50°、下端45~55°でいずれも波打って連続。径1~2mmの石英粒、径3~5mmの粘土化した岩片を20%程度含む。やや硬質。オリーブ色帯びた灰白色を呈する。幅7~11mm。

連続性及び直線性が良い細粒部

当該破砕部については、以下の理由から断層ガウジであると評価した。

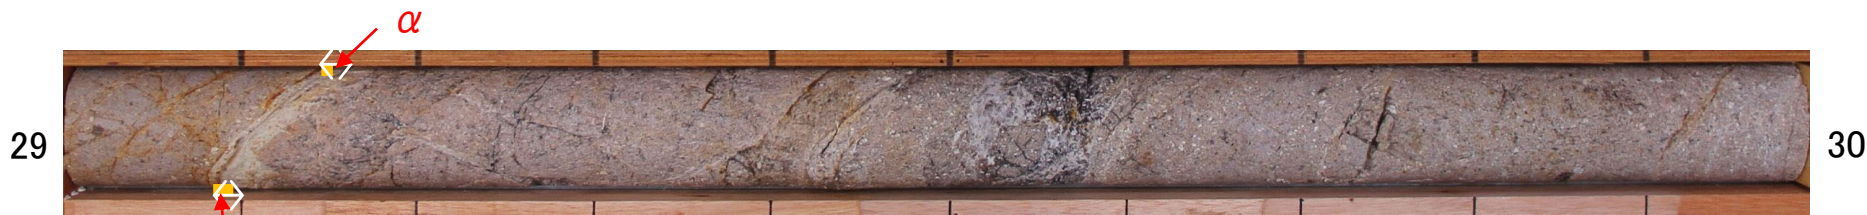
破砕部性状 H27-B-3 深度29.10~29.12m(薄片作製位置)

・薄片は断層面 α 及び細粒化が進んだ範囲を含むように作製した。

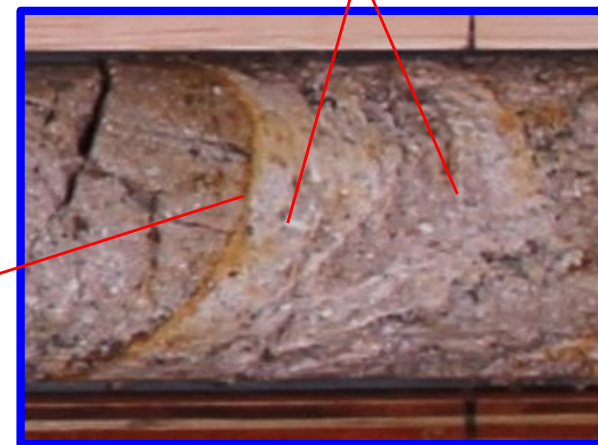
青枠部拡大

●42.85～42.91m：破砕部
 42.85～42.87m：粘土混じり礫状部（Hj）
 上端45°で直線的に、下端41°で波打って連続。径1～2mmの石英粒、径5mmの粘土化した岩片主体。やや硬質。上端の幅1～2mmは風化で明黄褐色を呈し、明褐灰色の粘土をフィルム状に伴う。全体としては灰白色を呈する。幅15～25mm。
 42.87～42.91m：粘土混じり岩片状部（Hj）
 上端41°，下端66°でいずれも波打って連続。下端は不明瞭な部分もある。径5～10mmの粘土化～硬さ「D」岩片からなり、岩片間の一部は粘土～幅1mmの白色軟質粘土脈が分布している。明褐灰色を呈する。幅20～30mm。

細粒部が網目状に分布する

深度42.85mのフィルム状の細粒部

当該破砕部については、以下の理由から断層ガウジであると評価した。

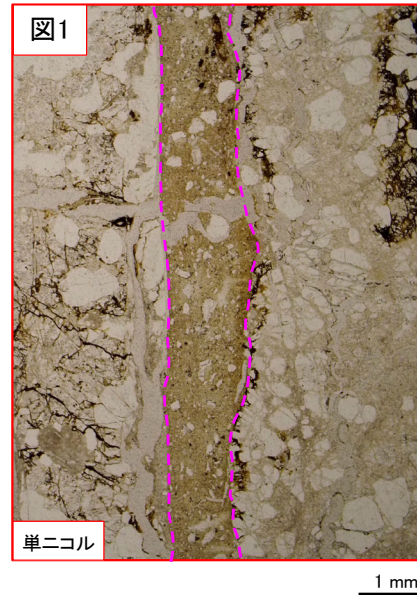
破砕部性状 H27-B-3 深度42.85~42.91m(変位センス, 薄片観察による断層岩区分(2/2))

- ・最新活動ゾーンには、以下の特徴が認められる。
- 基質は粘土鉱物を主体とする。(図2)
- 粘土状部の分布は帯状で直線的である。(図1)
- 岩片は少ない。(図2)
- 丸みを帯びている岩片が多い。(図2)

破線は帯状で直線的な粘土状部の範囲を示す

- 薄片観察では、以下の通り断層ガウジの特徴が認められた。
 - 基質は粘土鉱物を主体とする。
 - 粘土状部の分布は帯状で直線的である。
 - 岩片は少ない。
 - 丸みを帯びている岩片が多い。
- 薄片観察では、カタクレーサイトの特徴が認められなかった。

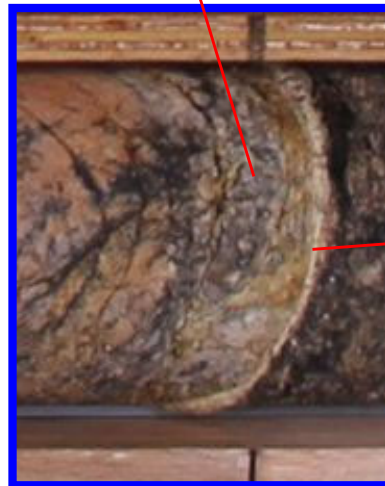
- ・深度56.69～56.72mの「粘土混じり岩片状」と記載の箇所については、やや硬質で、含まれる細粒部は網目状に分布し、連続性及び直線性に乏しく、原岩組織が認められる岩片を主体とし基質も細粒化した岩片からなる組織も認められる。これらのことから変質したカタクレーサイトであると判断した。
- ・深度56.72mの「粘土状」と記載の箇所については、軟質で、細粒部の連続性及び直線性が良く、原岩組織が認められる岩片を主体とし基質も細粒化した岩片からなる組織も認められない。これらのことから断層ガウジであると判断した。

●56.69～56.72m：破砕部
 56.69～56.72m：粘土混じり岩片状部 (Hj)
 上端30°で波打って、下端31°で直線的に連続。径3～10mmの硬さ「D」主体の岩片と岩片間の一部の砂状～粘土化部からなる。下位のHc-1の粘土の近傍では、それに平行～ほぼ平行な微細割れ目も分布する。浅黄～黄灰色を呈する。幅20mm。
 56.72m：粘土状部 (Hc-1)
 傾斜31°で上下端ともに直線的に連続。径1mmの石英粒をわずかに(5%以下)含む。軟質。淡黄色を呈する。幅1mm。

連続性及び直線性が良い細粒部

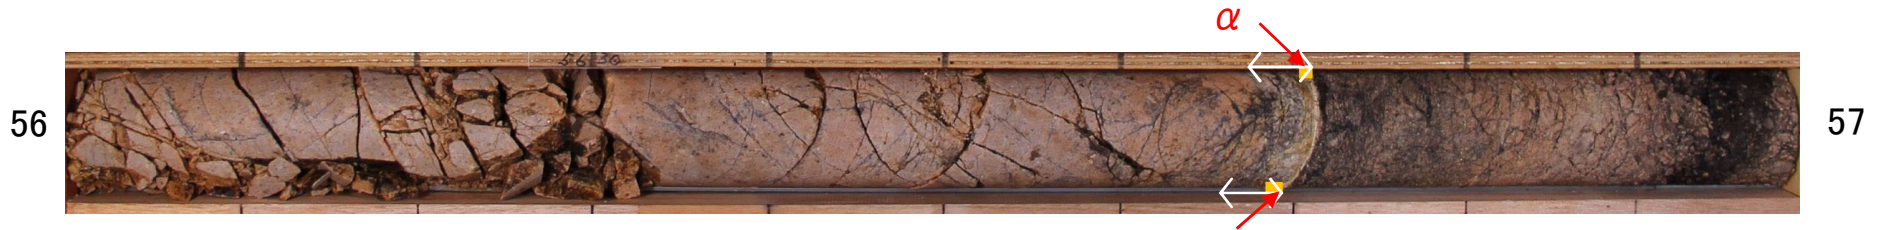
破砕部性状 H27-B-3 深度56.69~56.72m(薄片作製位置)

・薄片は断層面 α 及び細粒化が進んだ範囲を含むように作製した。

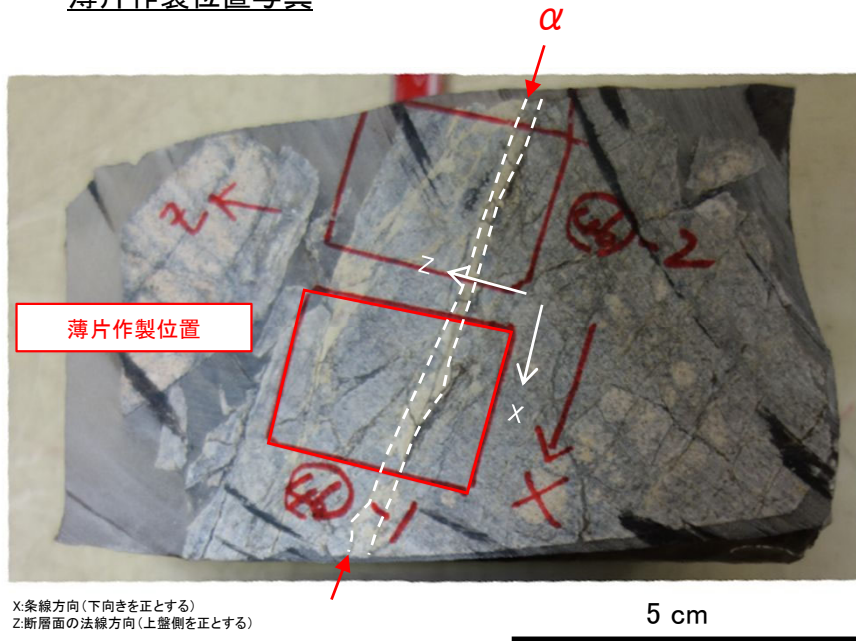
薄片作製位置写真

断層ガウジ
 破砕部範囲※
 断層面

X: 糸線方向(下向きを正とする)
Z: 断層面の法線方向(上盤側を正とする)

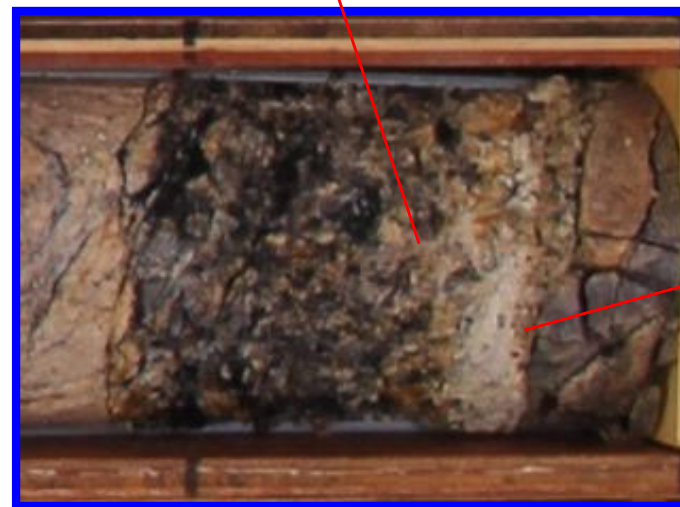
青枠部拡大

細粒部は局所的に分布する

連続性及び直線性が良い細粒部

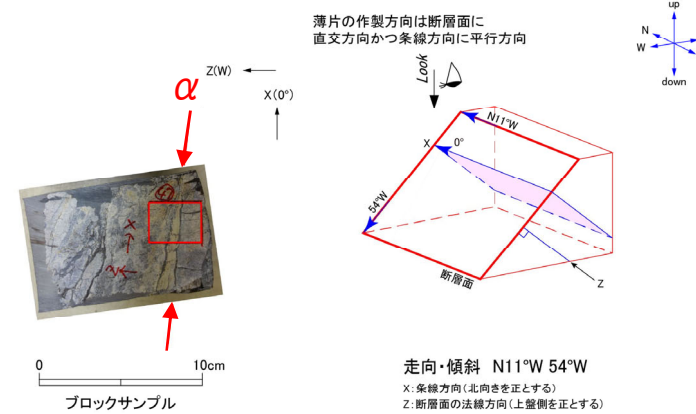
破砕部性状 H27-B-3 深度58.89~58.98m(変位センス, 薄片観察による断層岩区分(1/3))

・H27-B-3のボーリングコアから採取した薄片試料の観察結果によれば最新活動ゾーンの変位センスは、左ずれ成分が卓越する。
 ・最新活動ゾーンには、断層ガウジとカタクレーサイトの特徴が認められるが、カタクレーサイトの特徴は、カタクレーサイトが断層ガウジに取り込まれたものと考えられることから断層ガウジと判断した。

- (断層ガウジ) 基質は粘土鉱物を主体とする。
- (断層ガウジ) 粘土状部の分布は帯状で直線的である。
- 岩片は少ない。
- (断層ガウジ) 丸みを帯びている岩片が多い。
- (カタクレーサイト) 岩片の粒界を横断する破断面が認められる。

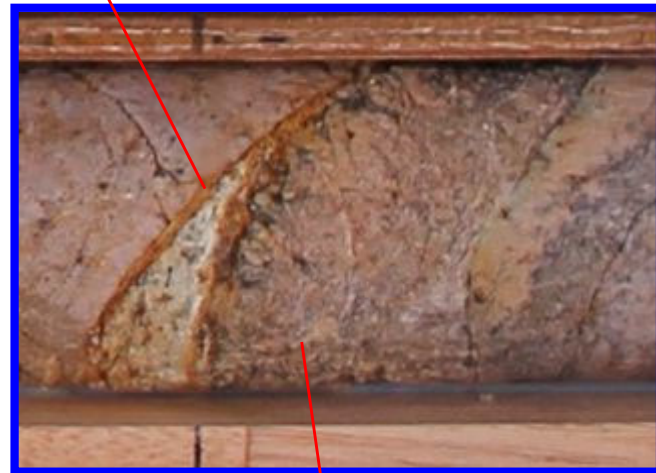
青枠部拡大

連続性及び直線性が良い細粒部

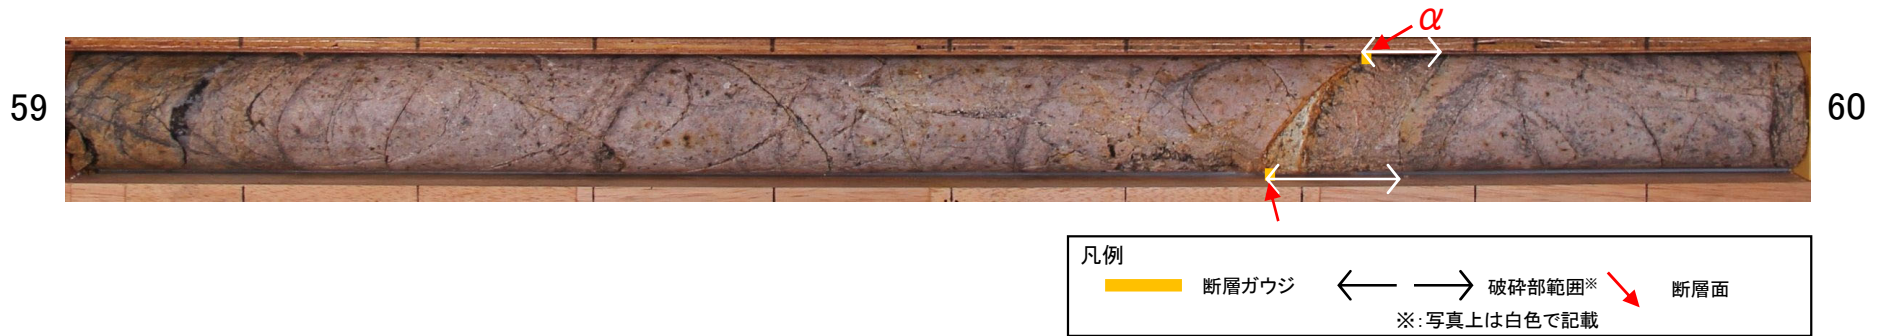
コア写真

※断層面 α は最新活動面

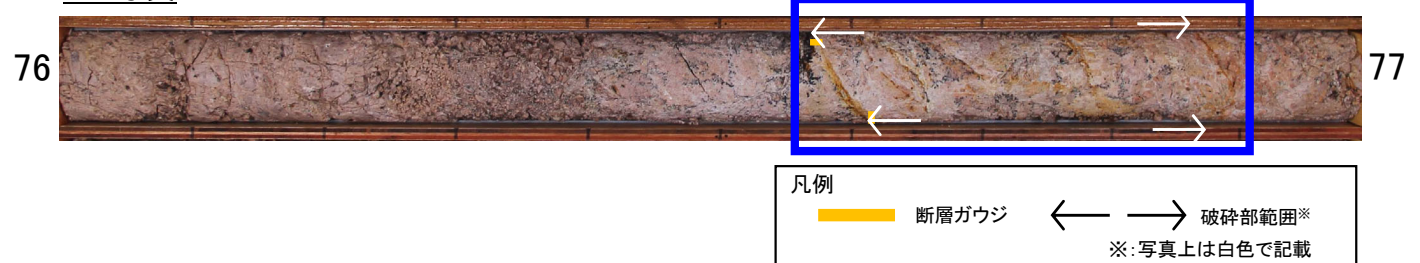
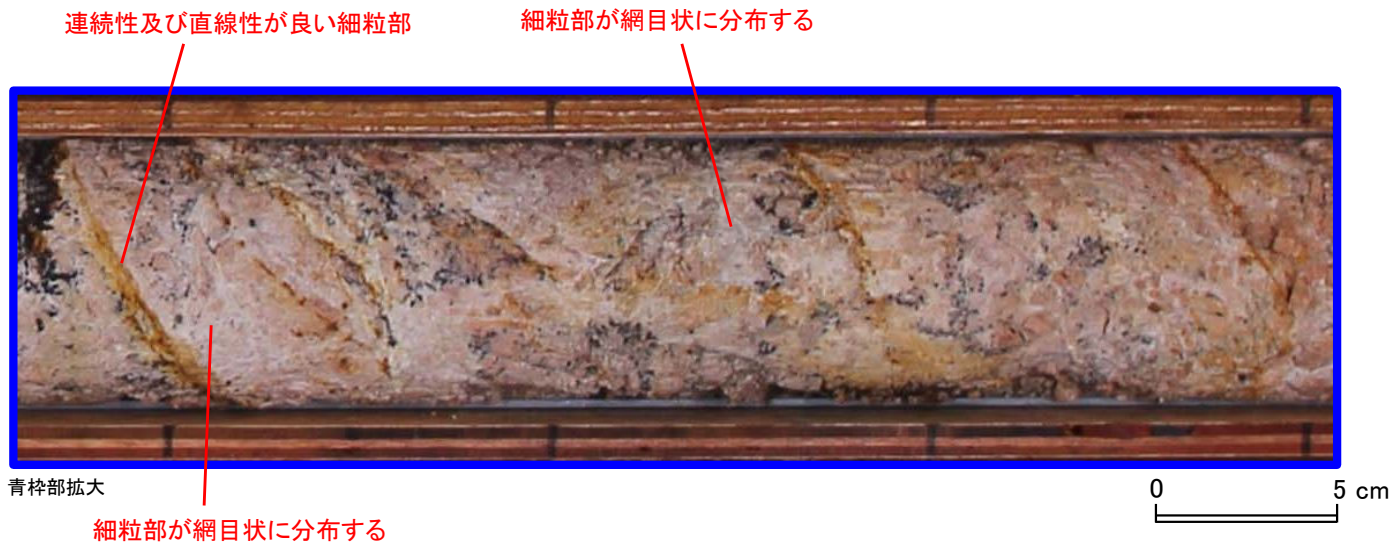
コア写真

- ・深度76.59mの「粘土状」と記載の箇所については、軟質で、細粒部の連続性及び直線性が良く、原岩組織が認められる岩片を主体とし基質も細粒化した岩片からなる組織も認められない。これらのことから断層ガウジであると判断した。
- ・深度76.59~76.65mの「粘土質礫状」と記載の箇所については、やや軟質であるが、含まれる細粒部は網目状に分布し、連続性及び直線性に乏しく、原岩組織が認められる岩片を主体とし基質も細粒化した岩片からなる組織が認められる。これらのことから変質したカタクレーサイトであると判断した。
- ・深度76.65~76.89mの「粘土混じり岩片状」と記載の箇所については、やや軟質であるが、含まれる細粒部は網目状に分布し、連続性及び直線性に乏しく、原岩組織が認められる岩片を主体とし基質も細粒化した岩片からなる組織が認められる。これらのことから変質したカタクレーサイトであると判断した。

●76.59~76.89m：破碎部
 76.59m：粘土状部（Hc-1）
 傾斜47°で上下端ともに直線的に連続。径1mmの石英粒をごくわずか（5%以下）含む。軟質。明黄褐色を呈する。幅1mm。
 76.59~76.65m：粘土質礫状部（Hb）
 上端47°で、下端55°でともに直線的に連続。マンガン鉱染で黒色化した径1~2mmの石英粒、径3~10mmの粘土化~硬さ「D」岩片を計20~30%含む。軟質。上端側のHc-1の粘土とほぼ平行な細かい割れ目が4条分布する。灰白~にぶい橙色を呈する。幅40~50mm。
 76.65~76.89m：粘土混じり岩片状部（Hj）
 上端55°で、下端37°でともに直線的に連続。径3~10mmの硬さ「D」~粘土化した岩片と岩片間の粘土化部からなる。76.70mと76.78mに破碎部上端側のHc-1の粘土と平行方向に各々55°、33°のせん断面が分布する。一部でマンガン鉱染を伴う。にぶい橙~灰白色を呈する。
