破砕部性状 H27-B-3 深度76.59~76.89m(薄片作製位置)

破砕部性状 H27-B-3 深度76.59~76.89m(変位センス, 薄片観察による断層岩区分(1/2))

破砕部性状 H27-B-3 深度76.59～76.89m(断層岩区分の総合評価)

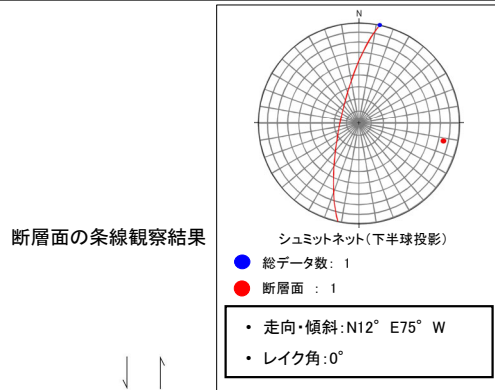
- ・H27-B-3のボーリングコアから採取した薄片試料の観察結果によれば最新活動ゾーンの変位センスは、左ずれ成分が卓越する。
- ・最新活動ゾーンには、断層ガウジとカタクレーサイトの特徴が認められるが、カタクレーサイトの特徴は、カタクレーサイトが断層ガウジに取り込まれたものと考えられることから断層ガウジと判断した。
- (断層ガウジ)せん断構造に伴う粘土鉱物の定向配列が認められる。
- (断層ガウジ)基質は粘土鉱物を主体とする。
- (断層ガウジ)粘土状部の分布は帯状で直線的である。
- 岩片は少ない。
- (断層ガウジ)丸みを帯びている岩片が多い。
- (カタクレーサイト)岩片の粒界を横断する破断面が認められる。

※1 破砕部の走向・傾斜を
BHTV画像から取得で
きなかったことから、
試掘坑で確認したH-3e
の走向・傾斜データ
(N12E75W)を代用して
いる

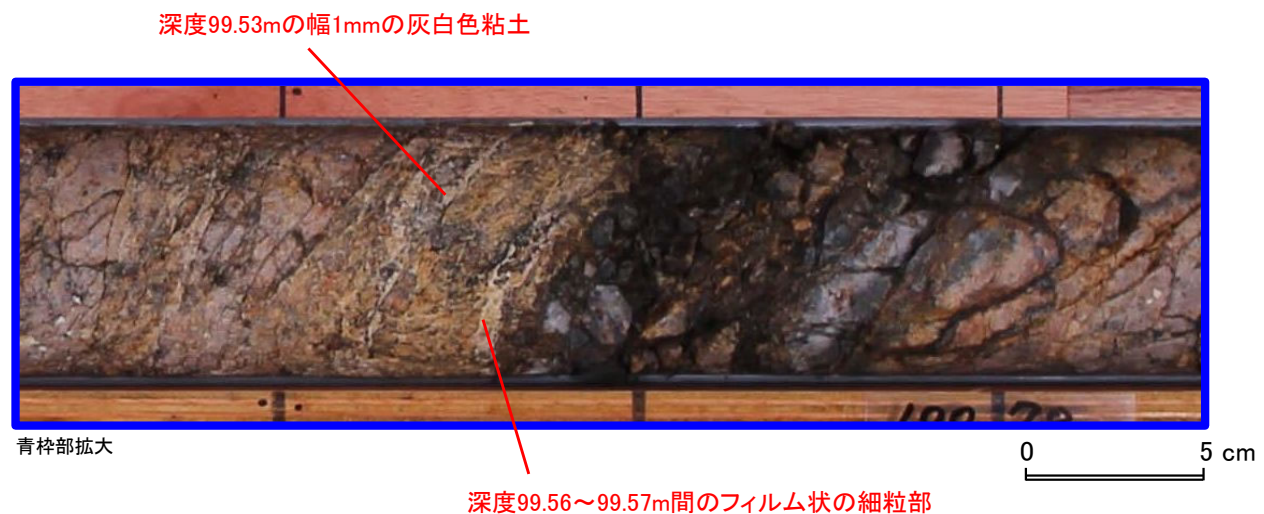
コア写真

- ・深度99.50~99.56mの「粘土混じり岩片状」と記載の箇所については、やや軟質であるが、含まれる細粒部は局所的に分布し、連続性及び直線性に乏しく、原岩組織が認められる岩片を主体とし基質も細粒化した岩片からなる組織も認められる。これらのことから変質したカタクレーサイトであると判断した。
- ・深度99.53mの「上端と平行で直線的な幅1mmの灰白色粘土」と記載の箇所については、軟質で、幅が狭いため、原岩組織が認められる岩片を主体とし基質も細粒化した岩片からなる組織の有無を把握できなかったが、粘土の連続性が乏しい。これらのことから変質したカタクレーサイトであると判断した。含まれる細粒部は、変質したカタクレーサイト中の粘土脈である。
- ・深度99.56~99.57mの「礫混じり粘土状」と記載の箇所については、変質を受けており、原岩組織が認められる岩片を主体とし基質も細粒化した岩片からなる組織の有無を把握できなかったが、やや硬質で、粘土の境界面は波打ち直線性に乏しい。これらのことから変質したカタクレーサイトであると判断した。
- ・一方、深度99.56~99.57m間にはフィルム状の細粒部が挟在しており、幅が狭いため、原岩組織が認められる岩片を主体とし基質も細粒化した岩片からなる組織の有無を把握できなかった。これらのことから断層ガウジとして扱うこととした。
- ・深度99.57~99.68mの「砂混じり岩片状」と記載の箇所については、硬質で、粘土脈は分布せず、原岩組織が認められる岩片を主体とし基質も細粒化した岩片からなる組織が認められる。これらのことからカタクレーサイトであると判断した。

●99.50~99.68m：破碎部
 99.50~99.56m：粘土混じり岩片状部 (Hj)
 上端43°で直線的に、下端38°で波打って連続。上端とほぼ平行な数条の割れ目と、これに直交~60°斜交する割れ目で径5~10mmの硬さ「E」の岩片に細片化する。岩片間に幅1~3mmの白色軟質粘土が脈状に分布する。一部にマンガン鉱染伴う。明黄褐色を呈する。幅45mm。
 99.53mには上端と平行で直線的な幅1mmの灰白色粘土を挟む。
 99.56~99.57m：礫混じり粘土状部 (Hc-2)
 傾斜38°で上下端とも波打って連続。径1~3mmの一部マンガン鉱染で黒色化した石英粒を10%程度含み、フィルム状の細粒部が挟在している。やや硬質。灰白色を呈する。幅5~10mm。
 99.57~99.68m：砂混じり岩片状部 (Hj)
 上端38°で波打って、下端37°で直線的に連続。上位のHc-2の粘土と平行な数条の割れ目とこれに直交~60°斜交する割れ目が多く、径5~20mmに岩片化する。岩片間には粘土は殆んど分布せず、砂状部を挟む。マンガン鉱染のため黒色化し、褐灰色を呈する。幅85mm。

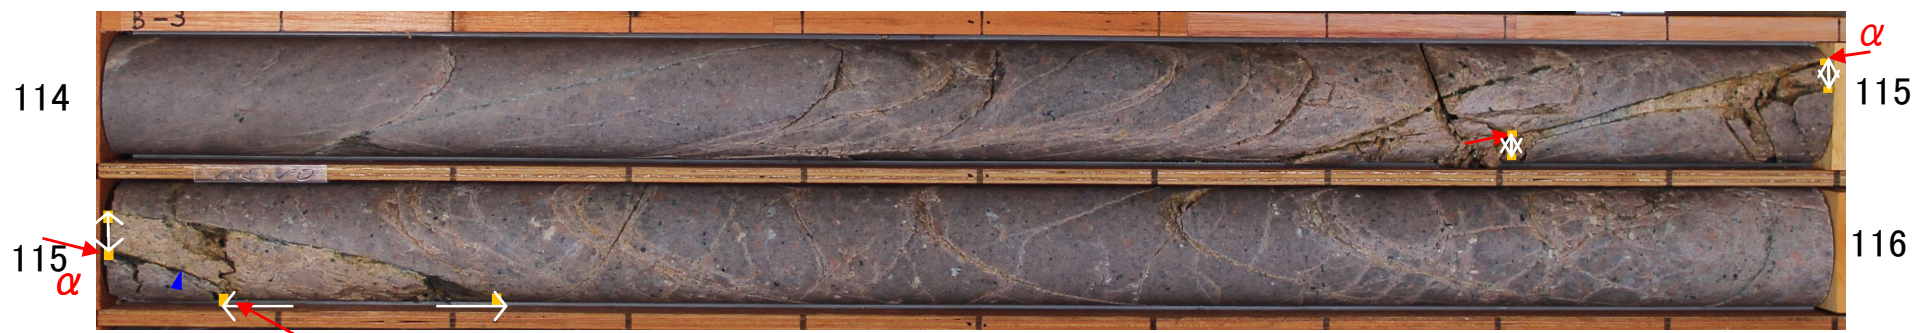
コア写真

・薄片は断層面 α 及び細粒化が進んだ範囲を含むように作製した。

※断層面 α は最新活動面

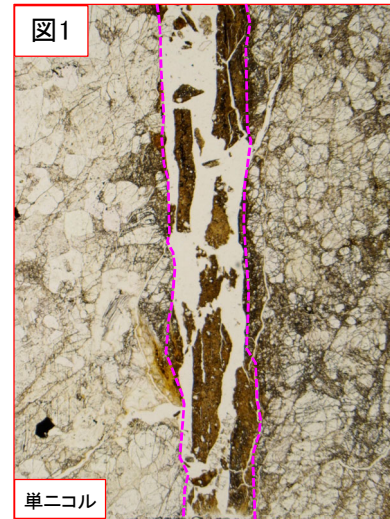
- ・最新活動ゾーンには、以下の特徴が認められる。
- 基質は粘土鉱物を主体とする。(図2)
- 粘土状部の分布は帯状で直線的である。(図1)
- 岩片は少ない。(図2)
- 丸みを帯びている岩片が多い。(図2)
- ジグソー状の角礫群が認められる。(図2)

破線は帯状で直線的な粘土状部の範囲を示す

破線はジグソー状の角礫群の範囲を示す

- ・ 薄片観察では、以下の通り断層ガウジの特徴が認められた。
 - ・ 基質は粘土鉱物を主体とする。
 - ・ 粘土状部の分布は帯状で直線的である。
 - ・ 岩片は少ない。
 - ・ 丸みを帯びている岩片が多い。
- ・ 薄片観察では、以下の通りカタクレーサイトの特徴が認められた。
 - ・ ジグソー状の角礫群が認められる。

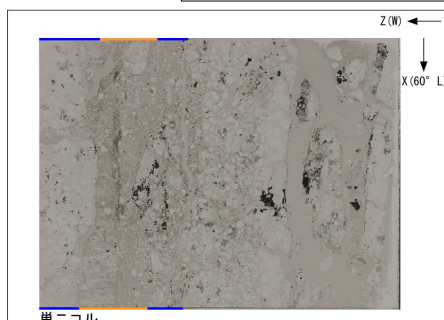
・H27-B-3のボーリングコアから採取した薄片試料の観察結果によれば最新活動ゾーンの変位センスは、右ずれを伴う正断層である。
 ・最新活動ゾーンには、断層ガウジとカタクレーサイトの特徴が認められるが、両者の特徴からカタクレーサイトが断層ガウジに取り込まれたものと考えられ、断層ガウジと判断した。

- (断層ガウジ)せん断構造に伴う粘土鉱物の定向配列が認められる。
- (断層ガウジ)基質は粘土鉱物を主体とする。
- (断層ガウジ)粘土状部の分布は帯状で直線的である。
- 岩片は少ない。
- (断層ガウジ)丸みを帯びている岩片が多い。
- (カタクレーサイト)ジグソー状の角礫群が認められる。

走向・傾斜 N20° E87° W
 X: 条線方向 (下向きを正とする)
 Z: 断層面の法線方向 (上盤側を正とする)

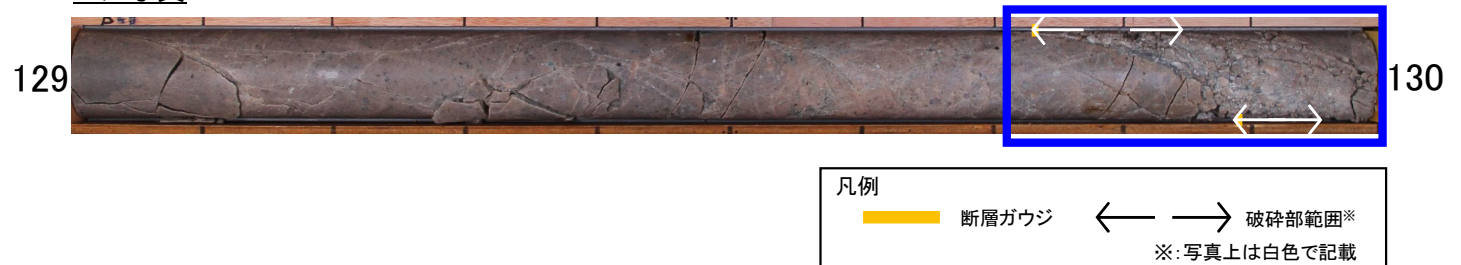
コア写真

- ・深度129.84~129.85mの「粘土状」と記載の箇所については、幅が狭いため、原岩組織が認められる岩片を主体とし基質も細粒化した岩片からなる組織の有無を把握できなかった。粘土は軟質であるが、断続的に分布し、粘土の境界面も波打ち直線性に乏しい。これらのことから変質したカタクレーサイトであると判断した。含まれる細粒部は、変質したカタクレーサイト中の粘土脈である。
- ・深度129.85~129.91mの「粘土質岩片状」と記載の箇所については、軟質であるが、下位の健岩部との境界が漸移的で直線性に乏しく、原岩組織が認められる岩片を主体とし基質も細粒化した岩片からなる組織も認められる。これらのことから変質したカタクレーサイトであると判断した。
- ・一方、深度129.84mにはフィルム状の細粒部が挟在しており、幅が狭いため、原岩組織が認められる岩片を主体とし基質も細粒化した岩片からなる組織の有無を把握できなかったが、軟質で、連続性・直線性が良い。これらのことから断層ガウジとして扱うこととした。

湾曲及び凹凸が少なく不連続部が認められない深度129.84mのフィルム状の細粒部

岩片状部

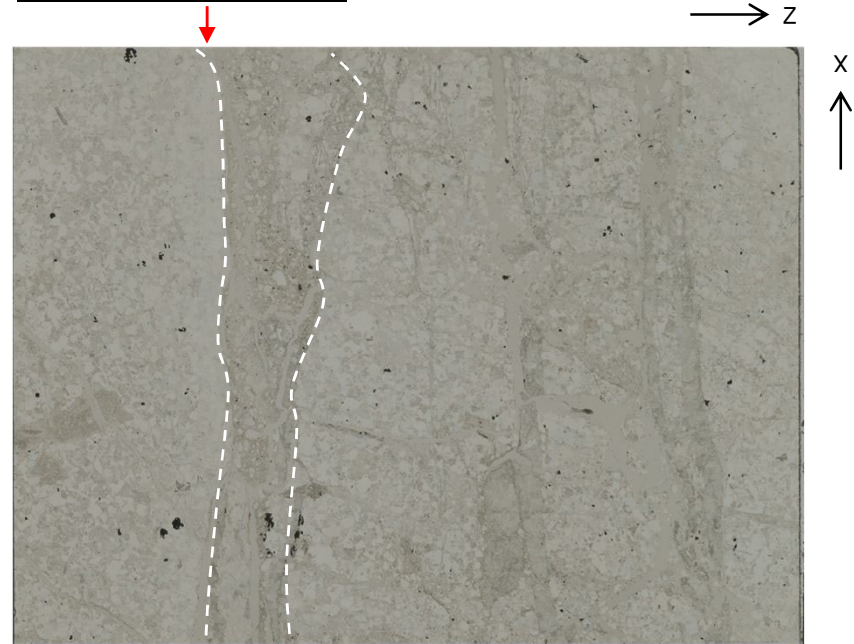
薄片全景写真(単ニコル)

X: 条線方向(下向きを正とする)
Z: 断層面の法線方向(上盤側を正とする)

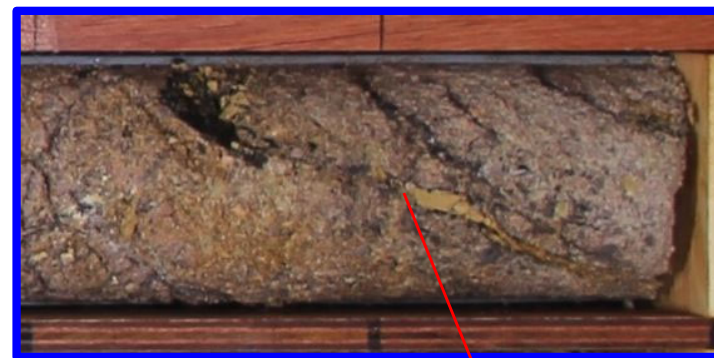
コア写真

- ・深度15.91mの「幅2~6mmの緑灰色粘土が不連続に分布する。」と記載の箇所については、やや軟質で、原岩組織が認められる岩片を主体とし基質も細粒化した岩片からなる組織も認められないが、粘土が途中でせん滅し、連続性に乏しい。これらのことから変質したカタクレーサイトであると判断した。含まれる細粒部は、変質したカタクレーサイト中の粘土脈である。
- ・深度15.91~16.33mの「粘土混じり礫状~粘土質礫状」と記載の箇所については、やや軟質であるが、含まれる細粒部はいずれも局所的に分布し、連続性及び直線性に乏しく、原岩組織が認められる岩片を主体とし基質も細粒化した岩片からなる組織が認められる。これらのことから変質したカタクレーサイトであると判断した。
- ・深度16.33~16.36mの「粘土状~礫混じり粘土状」と記載の箇所については、粘土の直線性に乏しいが、粘土は軟質で、連続性が良く、原岩組織が認められる岩片を主体とし基質も細粒化した岩片からなる組織も認められない。これらのことから断層ガウジであると判断した。

深度16.33~16.36mの灰白色粘土

緑灰色粘土がせん滅する

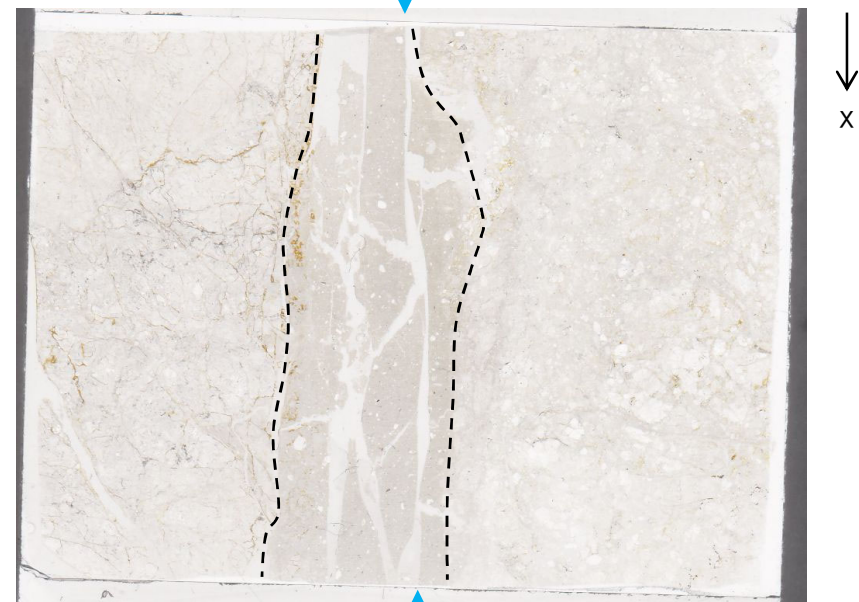
薄片全景写真(単ニコル)

X:条線方向(下向きを正とする)
Z:断層面の法線方向(上盤側を正とする)
