# 破碎部性状 H27-B-4' 深度23.97~24.42m(変位センス, 薄片観察による断層岩区分(2/2))

## 破砕部性状 H27-B-4 深度29.74~29.78m(肉眼観察による断層岩区分)

## 破碎部性状 H27-B-4 深度48.39~48.43m(肉眼観察による断層岩区分)

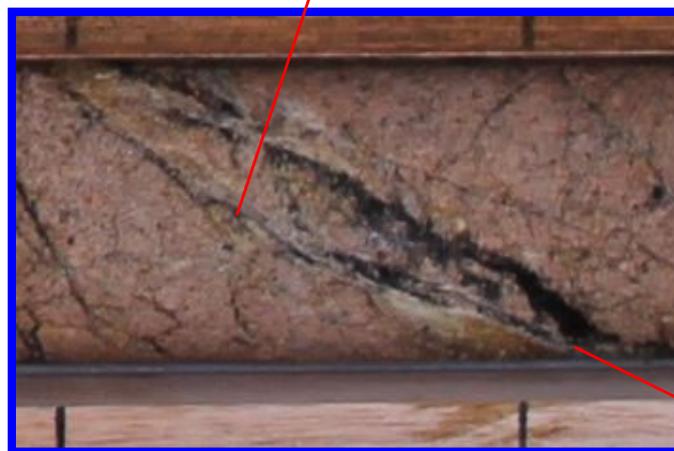
・深度29.74~29.78mの「粘土混じり礫状」と記載の箇所については、やや軟質で、一部に脈状の白色粘土を挟在するが、粘土は連続性に乏しく途中でせん滅する。また、原岩組織が認められる岩片を主体とし基質も細粒化した岩片からなる組織が認められる。これらのことから変質したカタクレーサイトであると判断した。

白色粘土は途中でせん滅する

脈状の白色粘土

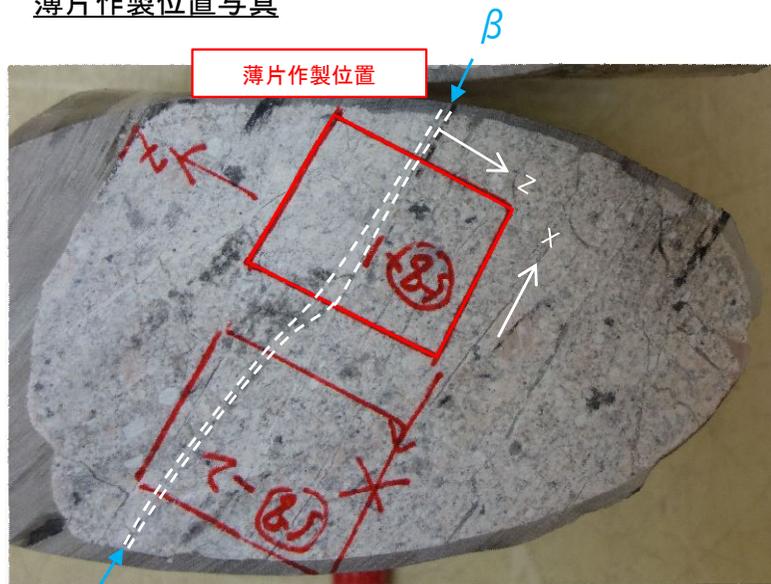
薄片作製位置写真

・薄片は断層面β及び細粒化が進んだ範囲を含むように作製した。

X: 条線方向(下向きを正とする)  
 Z: 断層面の法線方向(上盤側を正とする)  
 ※切断面に記載されているXZ方向は誤り

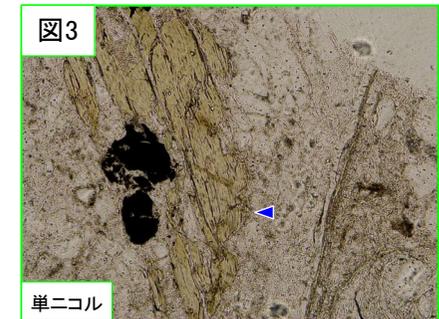
- ・最新活動ゾーンには, 以下の特徴が認められる。
- 塑性変形した雲母粘土鉱物が認められる。(図3)

青矢印は屈曲箇所を示す 200 μm

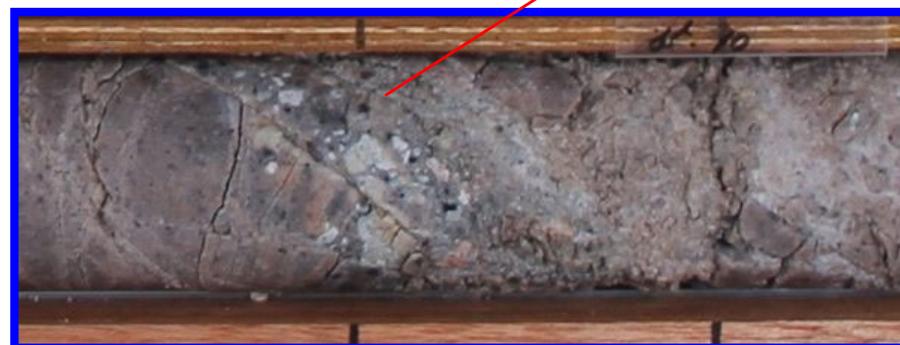
- ・深度65.59～65.72mの「粘土混じり砂～礫状」と記載の箇所については、軟質であるが、含まれる細粒部は局所的に分布し、連続性及び直線性に乏しく、原岩組織が認められる岩片を主体とし基質も細粒化した岩片からなる組織も認められる。これらのことから変質したカタクレーサイトであると判断した。
- ・深度65.65mの「幅2～3mmの灰白色粘土」と記載の箇所については、幅が狭いため、原岩組織が認められる岩片を主体とし基質も細粒化した岩片からなる組織の有無を把握できなかった。粘土は軟質で、直線性は良いが、部分的で連続性に乏しい。これらのことから変質したカタクレーサイトであると判断した。含まれる細粒部は、変質したカタクレーサイト中の粘土脈である。

深度65.65mの部分的な灰白色粘土

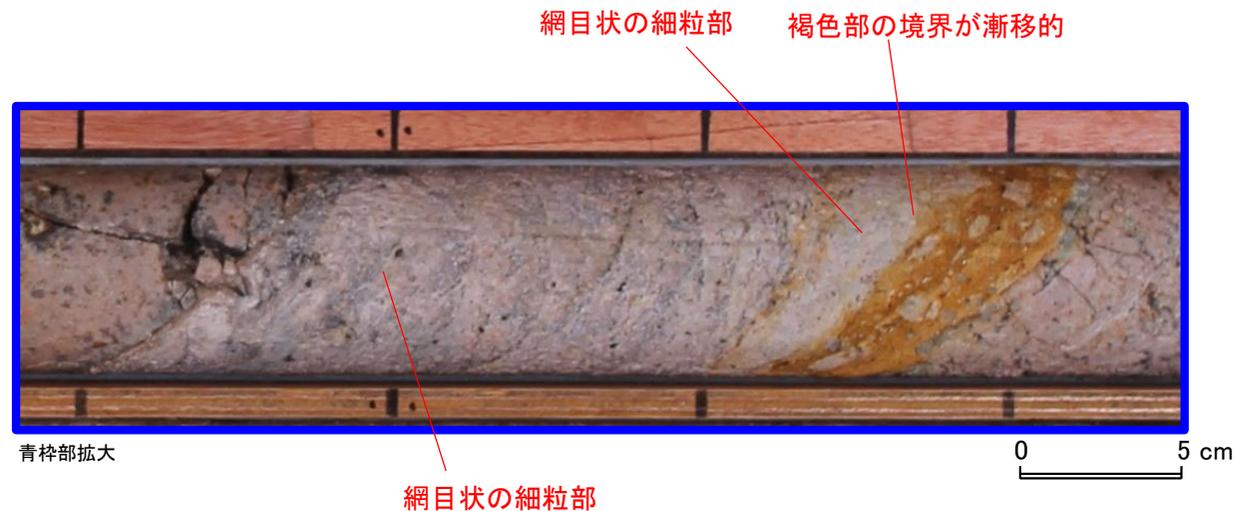
- ・深度108.44~108.63mの「粘土混じり礫状」と記載の箇所については、軟質であるが、含まれる細粒部は網目状に分布し、連続性及び直線性に乏しく、原岩組織が認められる岩片を主体とし基質も細粒化した岩片からなる組織も認められる。これらのことから変質したカタクレーサイトであると判断した。
- ・深度108.63~108.67mの「粘土質礫状」と記載の箇所については、上位に比べて、より変質し、粘土化が進み、軟質であるが、含まれる細粒部は網目状に分布し、連続性及び直線性に乏しく、原岩組織が認められる岩片を主体とし基質も細粒化した岩片からなる組織も認められる。これらのことから変質したカタクレーサイトであると判断した。
- ・深度108.67~108.71mの「礫質粘土状」と記載の箇所については、軟質であるが、周囲との境界面は波打ち直線性に乏しい。また、褐色汚染が顕著で、原岩組織が認められる岩片を主体とし基質も細粒化した岩片からなる組織が不明瞭になっているが、上端側は褐色部の境界が漸移的で直線性に乏しい。これらのことから上位の変質したカタクレーサイトと同質のものが酸化汚染している部分であると判断した。

- 108.44~108.71m：破砕部
- 108.44~108.63m：粘土混じり礫状部 (Hj)
- 上端52°で直線的に、下端45°で不明瞭に連続。径2~10mmの粘土化した岩片主体で、全体に軟質で灰白色を呈し、弱い縞状構造が見られる。
- 108.63~108.67m：粘土質礫状部 (Hb)
- 上端45°で不明瞭に、下端57°で漸移的に連続。径10mm以下の粘土化した岩片主体で、軟質。上位より変質し灰白色を呈する。幅30mm。
- 108.67~108.71m：礫質粘土状部 (Hb)
- 上端57°で漸移的に、下端62°で波打って連続。褐色汚染が明瞭で、褐色の軟質な基質に径10mm以下の岩片を含む。縞状構造が見られる。幅35mm。
