破碎部性状 H31-R-1 深度88.30~88.40m(変位センス, 薄片観察による断層岩区分(1/3))

H31-R-1
97.76~97.78m

H31-R-1
124.39 ~ 124.42m

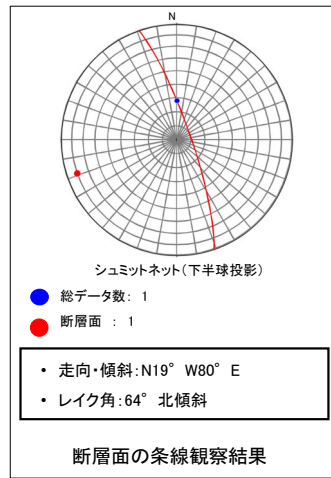
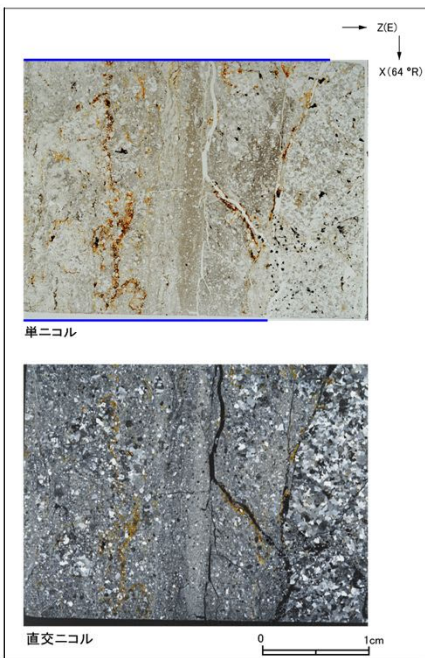
- H31-R-1のボーリングコアから採取した薄片試料の観察結果によれば最新活動ゾーンの変位センスは、右ずれを伴う逆断層である。
- 最新活動ゾーンに以下の特徴が認められることから、カタクレーサイトのみからなる破碎部であると判断した。
 - (カタクレーサイト)基質を構成する粘土鉱物は少ない。
 - (カタクレーサイト)角ばった岩片が多い。
 - (カタクレーサイト)ジグソー状の角礫群が認められる。

最新活動ゾーン

- 薄片試料は、肉眼観察により認定した断層面 α に沿って最も細粒化した部分を含み、人為的な試料の乱れの無い部分で作製した。

- 薄片観察では、以下の通り断層ガウジの特徴が認められなかった。
 - 基質を構成する粘土鉱物は少ない。
- 薄片観察では、以下の通りカタクレーサイトの特徴が認められた。
 - 角ばった岩片が多い。
 - ジグソー状の角礫群が認められる。

以上より、薄片観察結果では、最新活動ゾーンの細粒部をカタクレーサイトであると判断した。

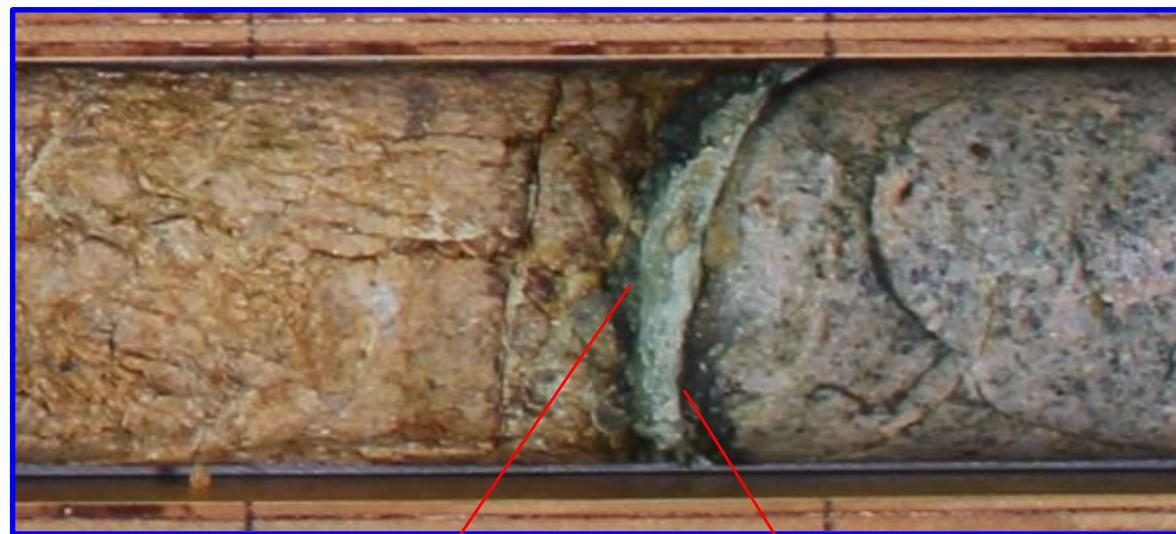
コア写真

- ・深度97.76~97.78mの「細礫混じり砂質粘土状」と記載の箇所については、軟質で、原岩組織が認められる岩片を主体とし基質も細粒化した岩片からなる組織は認められないが、細粒部の連続性及び直線性に乏しい。これらのことから変質したカタクレーサイト中の粘土脈であると判断した。
- ・一方、上端の深度97.76mの「幅1.5mmの暗緑灰色粘土を挟む」と記載の箇所については、粘土は軟質で、直線性にやや乏しいが、連続性が良く、原岩組織が認められる岩片を主体とし基質も細粒化した岩片からなる組織も認められない。これらのことから断層ガウジとして扱った。
- ・また、下端の深度97.78mの「幅0.5mmの暗緑灰色粘土を挟む」と記載の箇所については、粘土は軟質で、連続性及び直線性が良く、原岩組織が認められる岩片を主体とし基質も細粒化した岩片からなる組織も認められない。これらのことから断層ガウジであると判断した。

- 97.76~97.78m：破砕部
明緑灰色の細礫混じり砂質粘土状部(Hc-2)。幅9mm程度。軟質。上端30°で幅1.5mmの軟質な暗緑灰色粘土を挟む。面は波打つ。下端32°で直線的な幅0.5mmの軟質な暗緑灰色粘土を挟む。

青枠部拡大

直線性がやや乏しいが、連続性が良い暗緑灰色粘土

連続性・直線性が良い暗緑灰色粘土

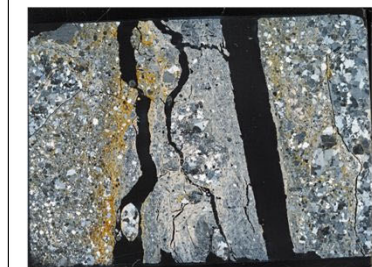
破砕部性状 H31-R-1 深度97.76~97.78m(変位センス, 薄片観察による断層岩区分(1/3))

- ・H31-R-1のボーリングコアから採取した薄片試料の観察結果によれば最新活動ゾーンの変位センスは、左ずれを伴う正断層である。
- ・最新活動ゾーンには、断層ガウジとカタクレーサイトの特徴が認められるが、カタクレーサイトの特徴は、カタクレーサイトが断層ガウジに取り込まれたものと考えられることから断層ガウジと判断した。
- (断層ガウジ) 基質は粘土鉱物を主体とする。
- (断層ガウジ) 粘土状部の分布は連続的で帯状で直線的である。
- 岩片は少ない。
- (断層ガウジ) 丸みを帯びている岩片が多い。
- (カタクレーサイト) 岩片の粒界を横断する破断面が認められる。
- (カタクレーサイト) ジグソー状の角礫群が認められる。

断層面の条線観察結果

最新活動ゾーン

薄片の作製方向は断層面に
直交方向かつ条線方向に平行方向

走向・傾斜 N23°W 75°W
 X: 条線方向(下向きを正とする)
 Z: 断層面の法線方向(上側側を正とする)

- 薄片観察では、以下の通り断層ガウジの特徴が認められた。
 - 基質は粘土鉱物を主体とする。
 - 粘土状部の分布は連続的で帯状で直線的である。
 - 丸みを帯びている岩片が多い。
- 薄片観察では、以下の通りカタクレーサイトの特徴が認められた。
 - 岩片の粒界を横断する破断面が認められる。
 - ジグソー状の角礫群が認められる。

以上より、最新活動ゾーンには、断層ガウジとカタクレーサイトの特徴が認められるが、カタクレーサイトの特徴がみられる範囲は局所的で、カタクレーサイトが断層ガウジに取り込まれたものと考えられることから断層ガウジと判断した。

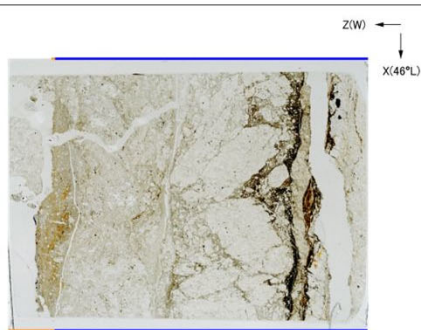
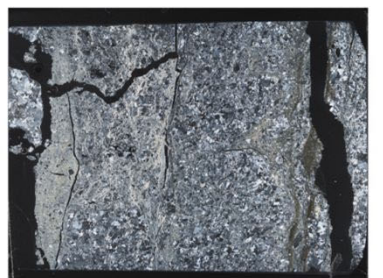
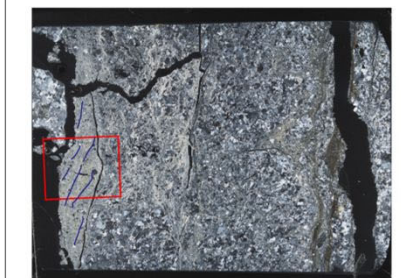
破砕部性状 H31-R-1 深度124.39~124.42m(変位センス, 薄片観察による断層岩区分(1/2))

- ・ H31-R-1のボーリングコアから採取した薄片試料の観察結果によれば最新活動ゾーンの変位センスは、右ずれを伴う正断層である。
- ・ 最新活動ゾーンに以下の特徴が認められることから、断層ガウジと判断した。
 - (断層ガウジ) 基質は粘土鉱物を主体とする。
 - (断層ガウジ) 粘土状部の分布は連続的である。
 - 岩片は少ない。
 - (断層ガウジ) 丸みを帯びている岩片が多い。

最新活動ゾーン

薄片の作製方向は断層面に
直交方向かつ条線方向に平行方向

走向・傾斜 N22°W 83°W

X: 条線方向(下向きを正とする)
Z: 断層面の法線方向(上盤側を正とする)

- 薄片観察では、以下の通り断層ガウジの特徴が認められた。
 - 基質は粘土鉱物を主体とする。
 - 粘土状部の分布は連続的である。
 - 丸みを帯びている岩片が多い。
- 薄片観察では、カタクレーサイトの特徴が認められなかった。

以上より、薄片観察結果では、最新活動ゾーンの細粒部を断層ガウジであると判断した。
