東通原子力発電所
敷地周辺～敷地の地形，地質・地質構造について
(震源として考慮する活断層の評価(敷地周辺陸域及び海域))
(コメント回答)
(補足説明資料)

令和元年11月1日
東北電力株式会社

1. その他の断層・リニアメント (敷地を中心とする半径30km範囲陸域)

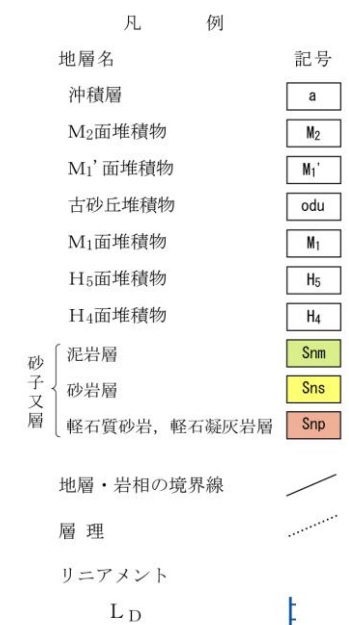
一里小屋付近の地質断面図

- 砂子又層が5°程度西傾斜の同斜構造を示し、リニアメントの両側で砂子又層に不連続は認められない。
- 表層部に比較的厚い陸成層が分布しているものの、リニアメント西方では、陸成層下部に風成砂層及び極細粒火山灰層からなる高まりが確認され、その背後では陸成層中に河道で堆積したと考えられる礫混じり砂層が認められる。

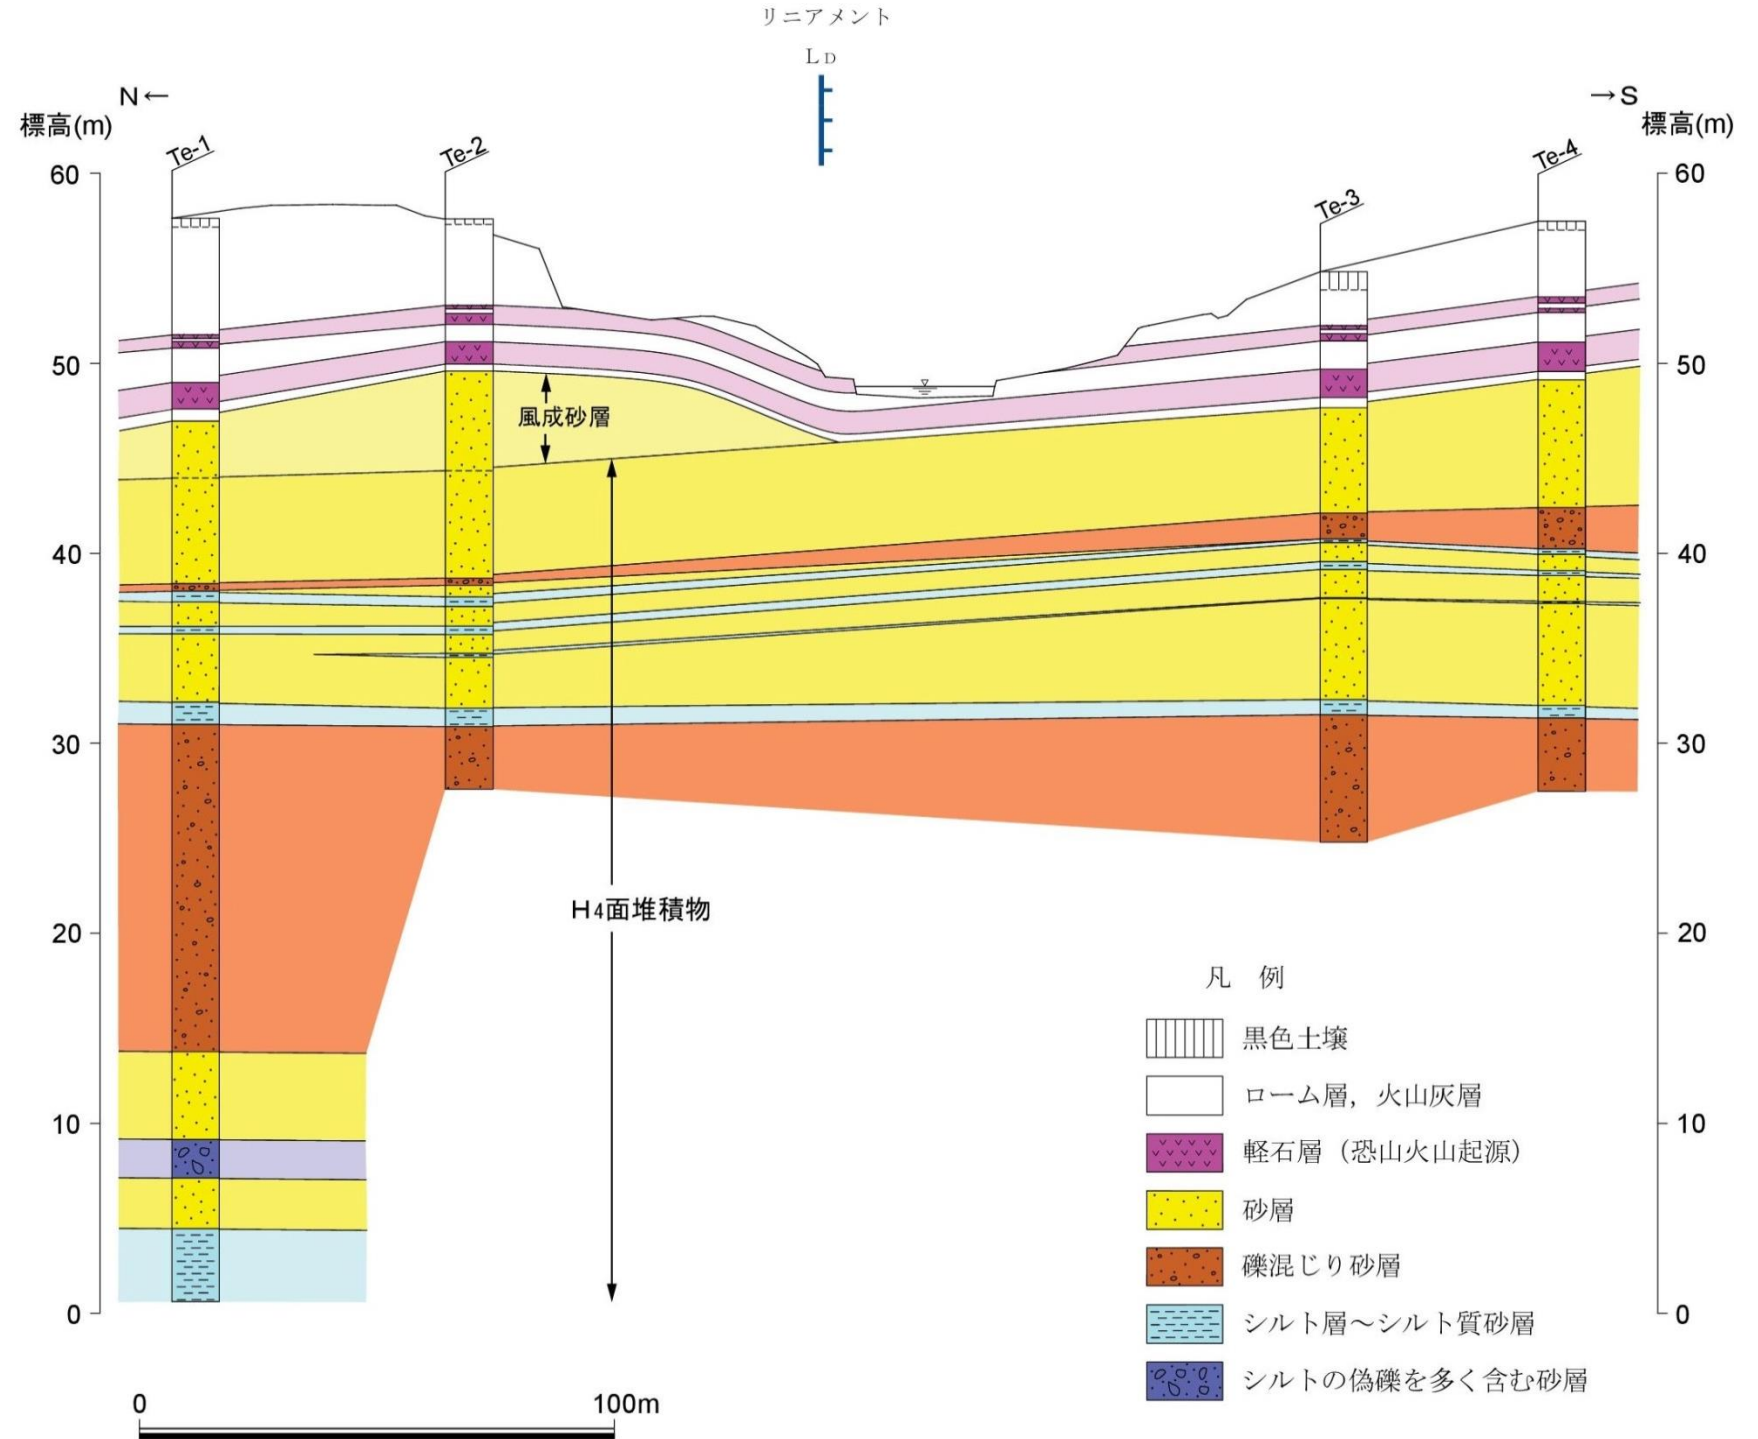
北側のリニアメント: 東栄付近の地質断面図

▶ 北側のリニアメントについては、ボーリング調査結果によると、リニアメントの両側でH₄面堆積物に不連続は認められず、リニアメントの北側のみにH₄面堆積物を覆う古砂丘堆積物が分布し、リニアメントは古砂丘の南縁に対応する。

- リニアメント付近には、少なくとも後期更新世以降に活動した断層は存在せず、北側のリニアメントについては古砂丘背後の形態を反映したものであり、南側のリニアメントについては表層部のローム層あるいは火山灰層の層厚の変化を反映したものと判断される。

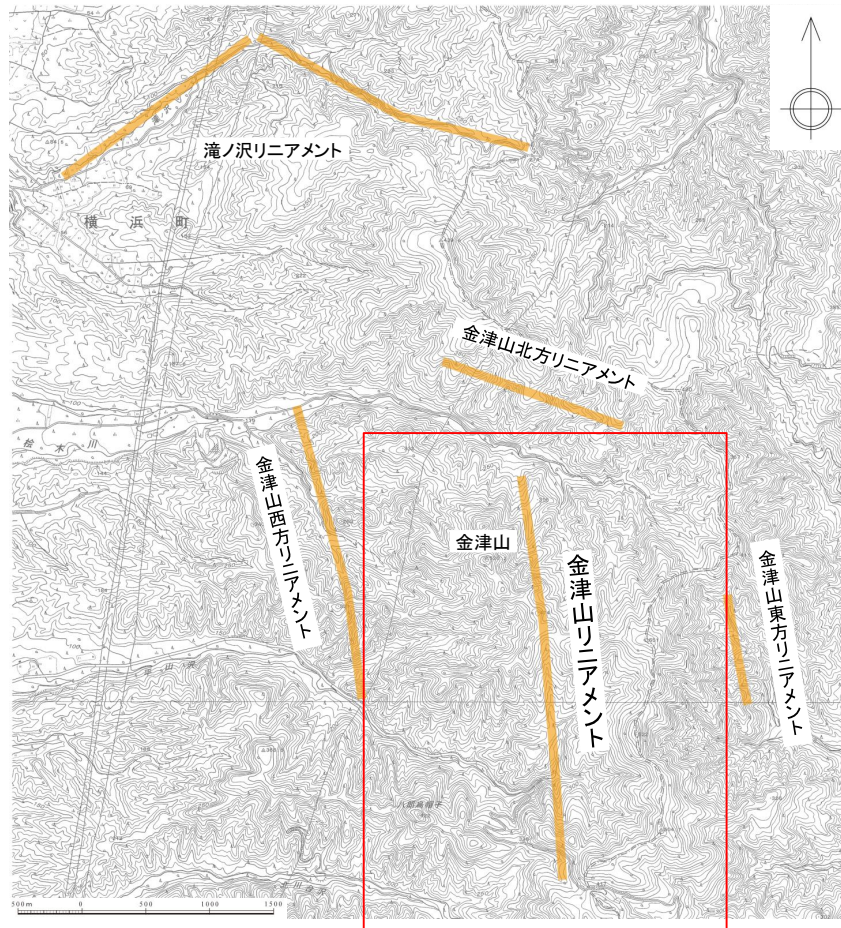
調査位置図

➤ 金津山リニアメントの周辺には、泊層の凝灰角礫岩、凝灰質砂岩及び安山岩溶岩が分布し、南部に貫入岩が認められる。リニアメントの示されている付近に断層は確認されず、北部においては岩相境界に不連続は認められない。また、南部については貫入岩の東縁がリニアメントにほぼ対応している。

「[新編] 日本の活断層」(1991)による
活断層の疑のあるリニアメント(確実度Ⅲ)

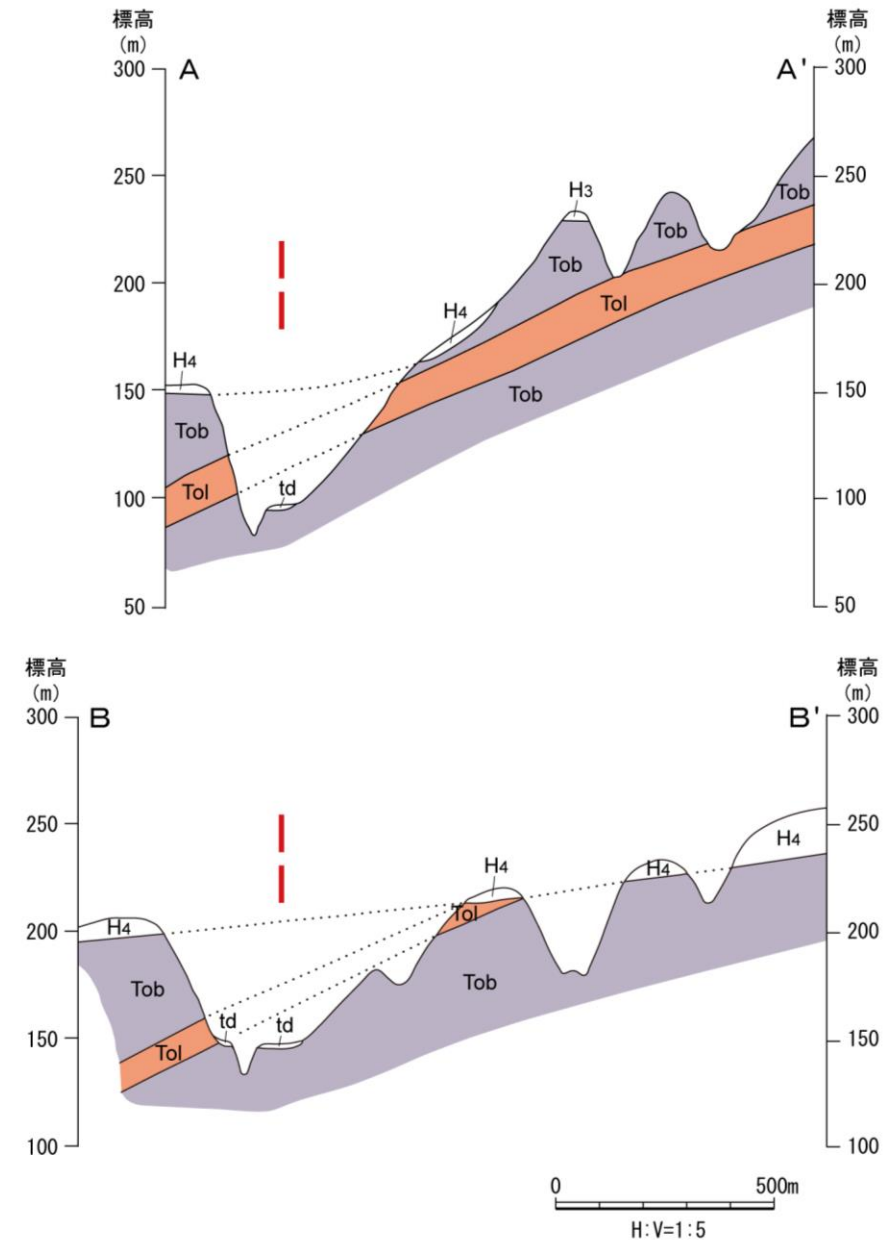
六ヶ所村老部川上流付近の地質図・地質断面図

- 六ヶ所村老部川上流付近には、泊層、鷹架層、砂子又層及び段丘堆積物が分布している。泊層は凝灰角礫岩と安山岩質溶岩からなり、「活断層の疑のあるリニアメント(確実度Ⅲ)」を挟んで、岩相分布に高度不連続は認められない。
⇒「[新編]日本の活断層」(1991)による「活断層の疑のあるリニアメント(確実度Ⅲ)」に対応する断層は存在しないものと判断される。
