3. 敷地を中心とする半径30km範囲の断層

3.4 御宿山北方断層

3.5 恐山東山麓のリニアメント

3.6 月山東方断層

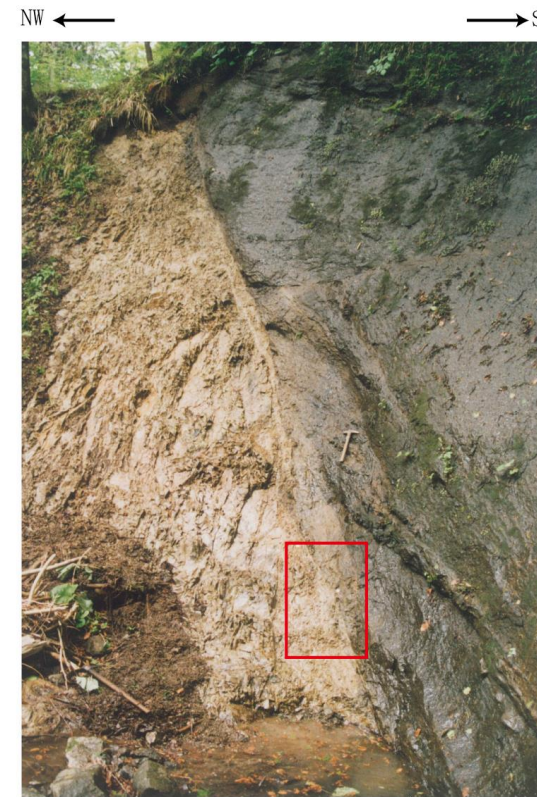
露頭写真 (Loc.O-1、横浜町北川台沢上流)

凝灰岩 凝灰質砂岩
f. N44E, 76SE

北西側の泊層凝灰岩と南東側の泊層凝灰質砂岩とを境する断層がみられる。南東側の凝灰質砂岩は北西側の軽石凝灰岩の上位に分布することから、断層は南東落ちと判断される。断層の上盤側の凝灰質砂岩は堅固であるが、下盤側の凝灰岩には節理が発達している。

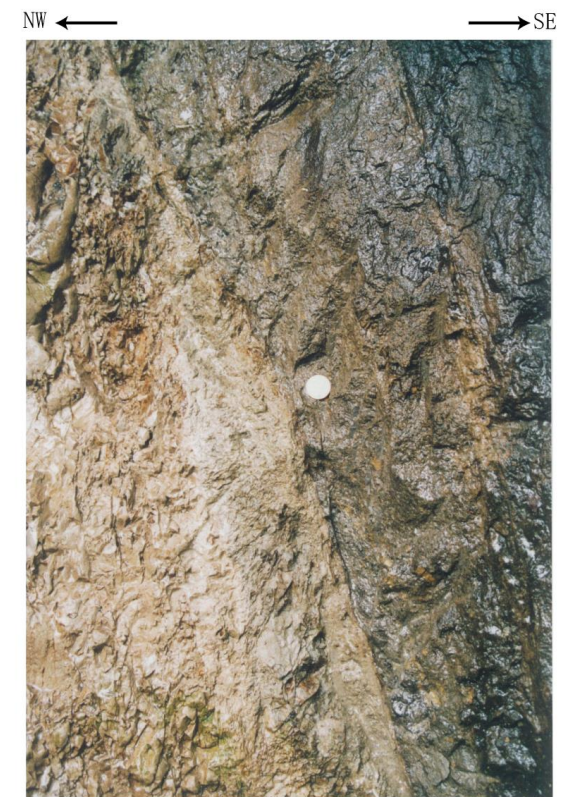
断層部拡大写真 (左写真の赤枠部分)
断層面は癒着しており、断層面近傍に顕著な破碎は認められない。

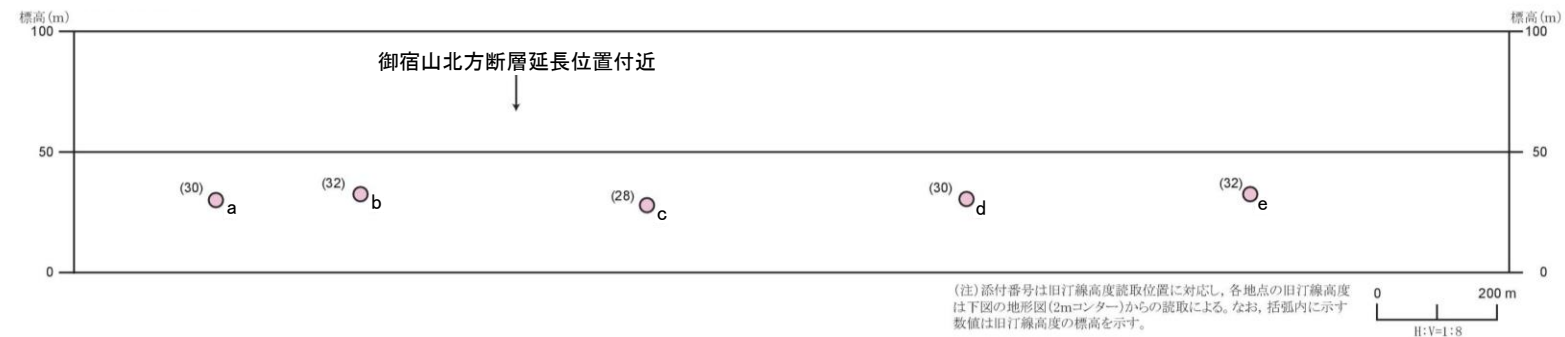
M₁面の旧汀線高度分布

➤ 御宿山北方断層の北東延長部に分布するM₁面は、東側に単調に緩く傾斜しており、撓み、増傾斜等の地形は認められず、リニアメントは判読されない。また、M₁面の旧汀線高度にも顕著な高度差は認められない。

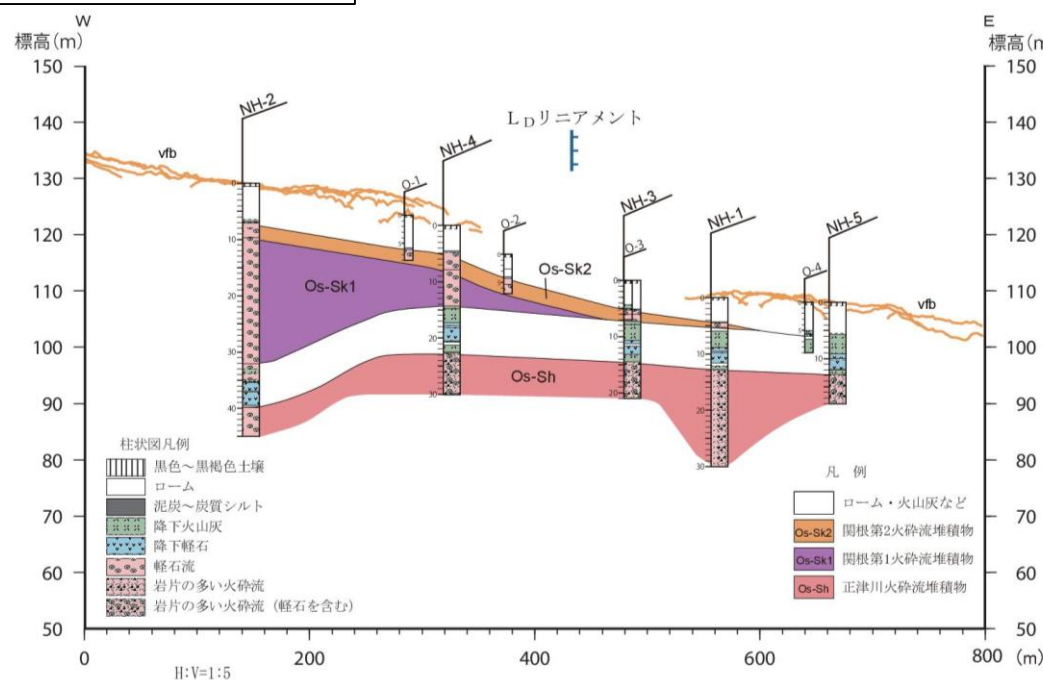
むつ市長坂北方の地質断面図

➤ リサイクル燃料貯蔵株式会社が実施したボーリング及び打ち込み式ボーリング調査を解析した結果によれば、恐山火山噴出物は東へ緩く傾斜しており、リニアメント付近で関根第1火砕流堆積物あるいはそれより下位層は概ね水平な構造を示し、不連続は認められず、リニアメントは関根第2火砕流堆積物の傾斜変換部あるいは関根第1火砕流堆積物の東縁付近に対応している。

⇒リニアメント付近で関根第1火砕流堆積物あるいはそれより下位層は概ね水平な構造を示し、不連続は認められず、リニアメントは関根第2火砕流堆積物の傾斜変換部あるいは関根第1火砕流堆積物の東縁付近に対応している。

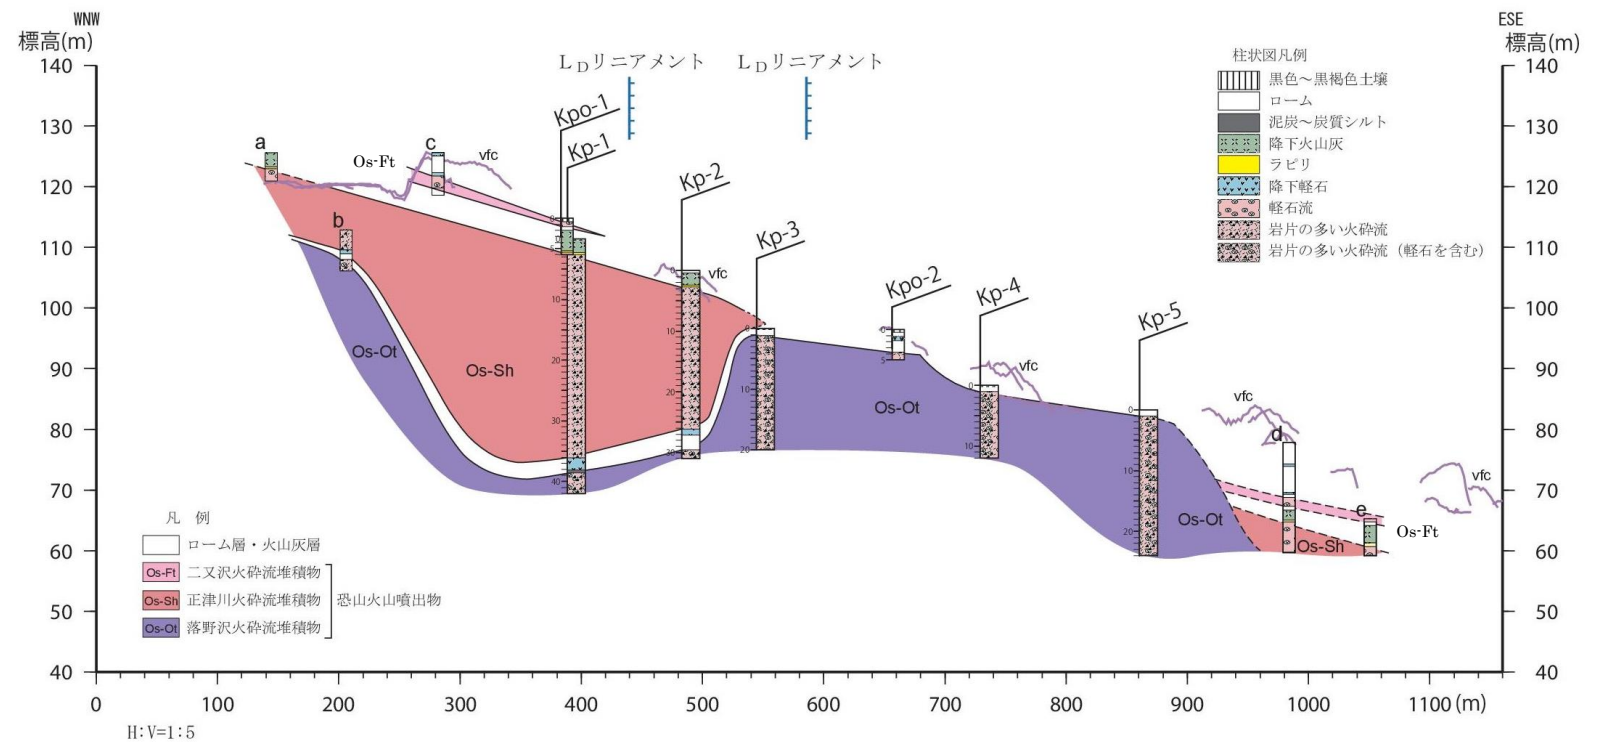
むつ市越葉付近の地質断面図

➤ 2条のリニアメントが判読されており、リサイクル燃料貯蔵株式会社が実施したボーリング及び打ち込み式ボーリング調査を解析した結果によれば、西側のリニアメントは二又沢火砕流堆積物の東縁付近に、東側のリニアメントは正津川火砕流堆積物の東縁付近にそれぞれ対応している。

⇒2条のリニアメントが判読されており、西側のリニアメントは二又沢火砕流堆積物の東縁付近に、東側のリニアメントは正津川火砕流堆積物の東縁付近にそれぞれ対応している。
