東京電力福島第一原子力発電所事故に係る継続的な 調査・分析の進め方について

令和元年9月11日
原子力規制庁

ウェル上部小ガレキ集積・撤去後の線量率測定結果について

福島第一原子力発電所3号機原子炉建屋 遮へい体設置工事の完了について

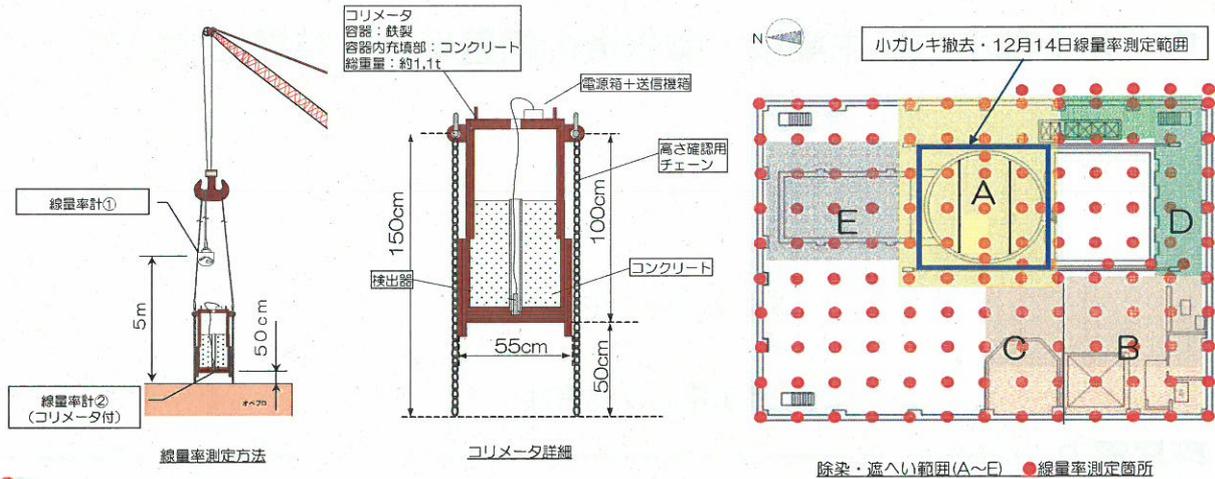
2. 線量率測定方法

- 目的に応じて線量率計2基を遠隔操作式大型クレーンに装備し、各測定箇所において測定を実施
 - 目的①→オペフロ床上5m高さの**雰囲気線量率**を測定（線量率計①）
 - 目的②→オペフロ床上50cm高さの**局所表面線量率**を測定（線量率計② コリメータ※付）

※測定点以外の線量が無線線量計へ影響しないよう無線線量計を遮へい材（鉄板+コンクリート）で覆った箱

- 測定日：平成25年11月6-7日（オペフロ全域の除染・遮へい前線量率測定）
平成25年12月14日（ウェル上部小がれき撤去後の線量率測定）

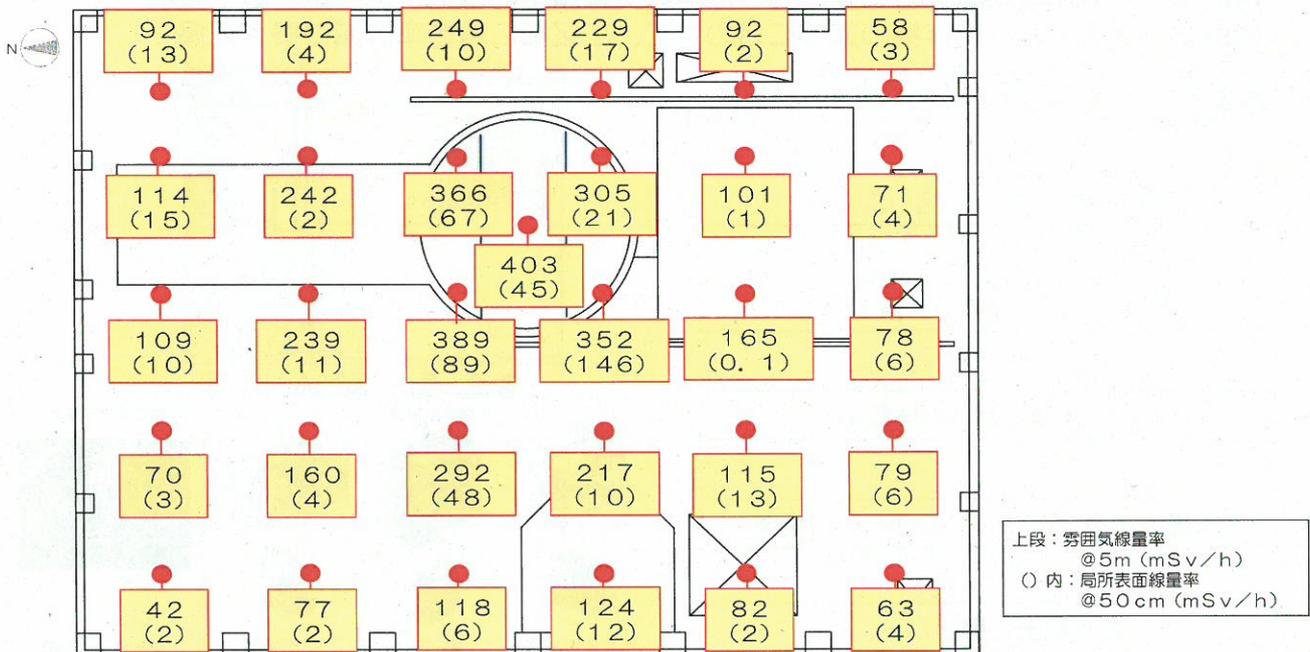
3-1. オペフロ全域 線量率測定結果(除染・遮へい前)

- 除染作業開始前に実施したオペフロ全域の線量率測定結果のうち代表点を下記に示す
- コリメータ付き線量率計で測定した局所表面線量率値は遮へい板により低減した値を () 内に示す

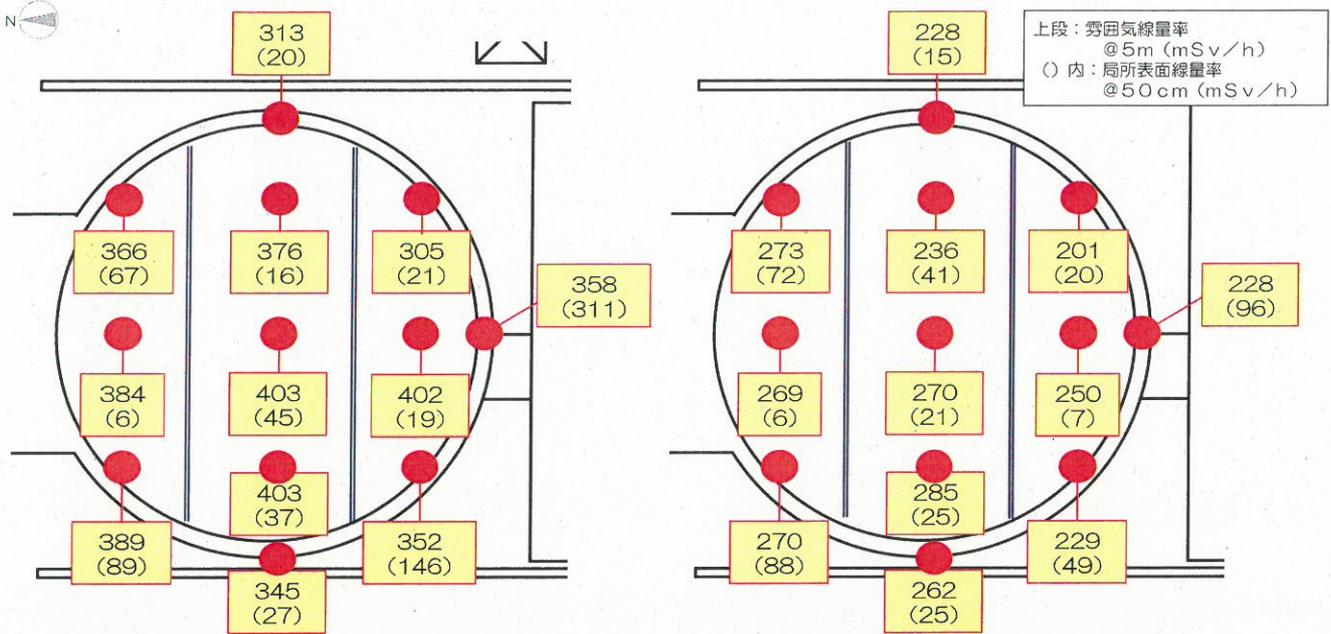
3-2. ウェル上部の線量率低減状況

- ・ウェル上部の小がれき集積・撤去前後の線量率測定結果を下記に示す
- ・雰囲気線量率は小がれき集積・撤去により最大38%，平均32%低減した
- ・今後はコンクリート表層の切削や遮へい体設置により，更なる線量低減を図る予定

小がれき集積・撤去前 (平成25年11月6-7日)

小がれき集積・撤去後 (平成25年12月14日)

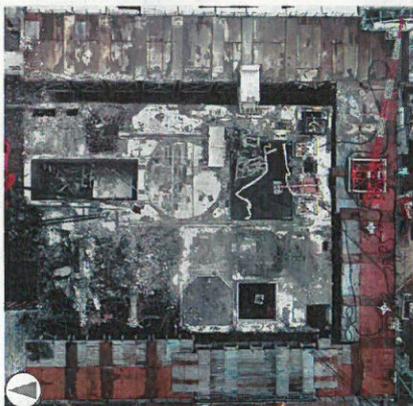
除染当初のオペフロ（撮影日2014年3月3日）

- 燃料取り出し用カバー等設置工事、燃料取り出し作業は、無人重機で施工・作業を行う計画であるが、一部は有人作業で行う必要がある。
 - 燃料取り出し用カバー等設置に干渉するオペフロ大型瓦礫の撤去完了後も、オペフロは数百mSv/hの放射線環境であり、有人作業エリアの線量低減対策が不可欠であった為、オペフロ床面の除染および遮へいによる線量低減対策を実施した。
 - 除染完了日：2016年6月10日 全遮へい体設置完了日：2016年12月2日
- 尚、燃料取扱設備の付属設備である移送容器支持架台は、遮へい体と同様オペフロ床面に設置するため、遮へい体と併せて設置した。
 - 完了日：2016年11月28日

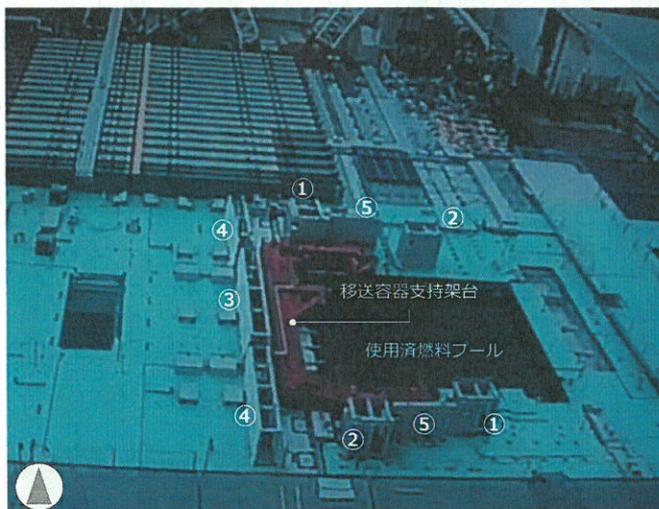
移送容器支持架台設置状況写真（撮影日2016年12月1日）

■ 移送容器支持架台設置（吊り込み作業）を以下の通り実施した。

- 作業期間：2016年11月28日（1日間）
- 作業人数：11人×1班
- 作業時間：約60分/班・日（移動時間等含む）
- 被ばく線量実績：4.98人mSv（個人最大：0.70mSv）

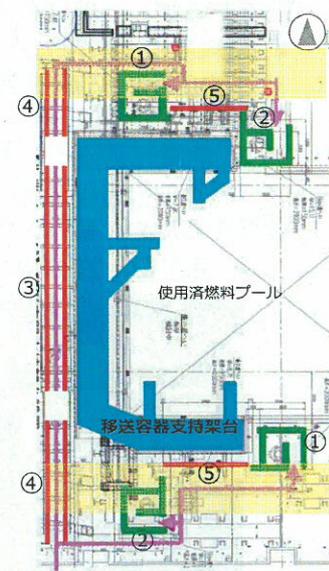
有人作業イメージ（移送容器支持架台吊り込み）

— 仮設置へい（直立形状）
— 仮設置へい（渦巻形状）
 FHMカーダ設置位置（移送容器支持架台設置の後工程）
— 作業員動線

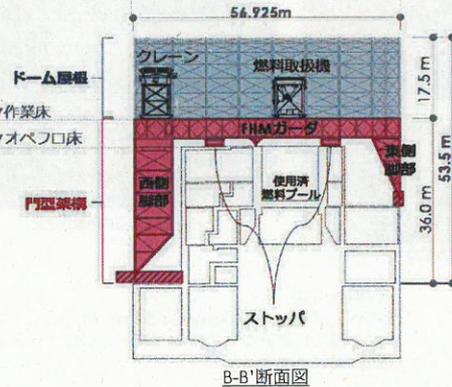
A-A'断面図

■ 燃料取り出し用カバーは、東西方向にオペフロを跨ぐ門型架構と、門型架構上部に設置するドーム屋根で構成

- 門型架構はFHMガードと東西脚部で構成
- 燃料取扱設備等は、FHMガード上に敷設する作業床に設置

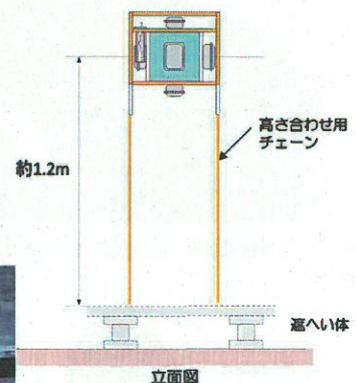
個人線量計

■ オペフロ面への全遮へい体設置完了後の線量低減状況を確認するため、個人線量計を用いた6方位線量測定を実施した。

- 測定期間 : 2016年12月5日～12月15日
- 測定ポイント : オペフロ、構台、構台間の200点
- 測定高さ : 次頁に示す
- 測定器 : 個人線量計(APD) × 6個
- 測定時間 : 各点5分間 (6方位の線量を同時測定)

- ① 収納ケース
- ② 吊り上げ架台 (84.5cm×84.5cm×90cm)
- ③ 水を満たしたアクリル容器 (30cm×30cm×30cm)
- ④ 無線式サーバイメーター

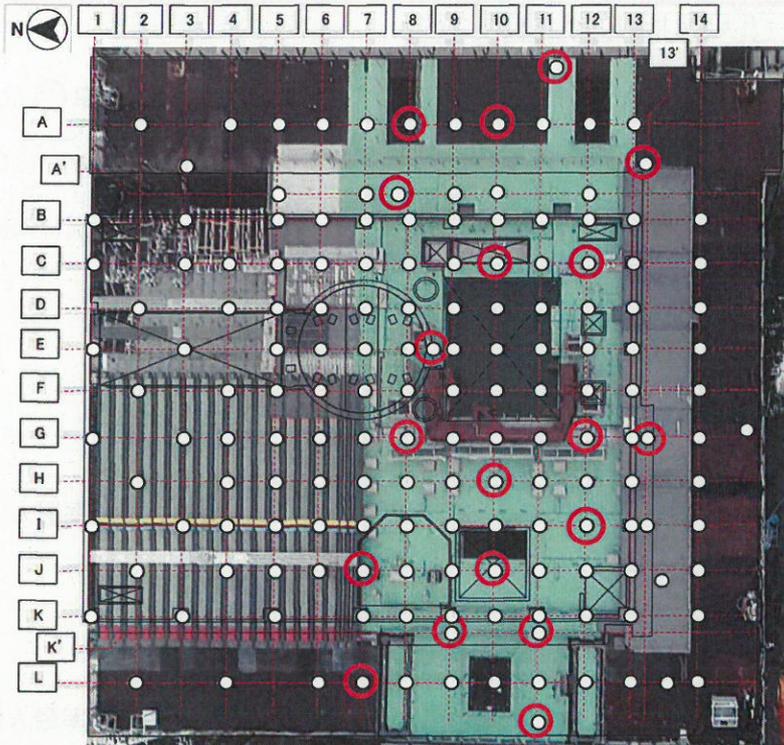
3-2. 6方位線量測定ポイント

○ 遮へい上	
1.2m測定ポイント	162箇所
○ オペフロ床面上	
3.2m測定ポイント	19箇所
7.0m測定ポイント	19箇所
合計	200箇所

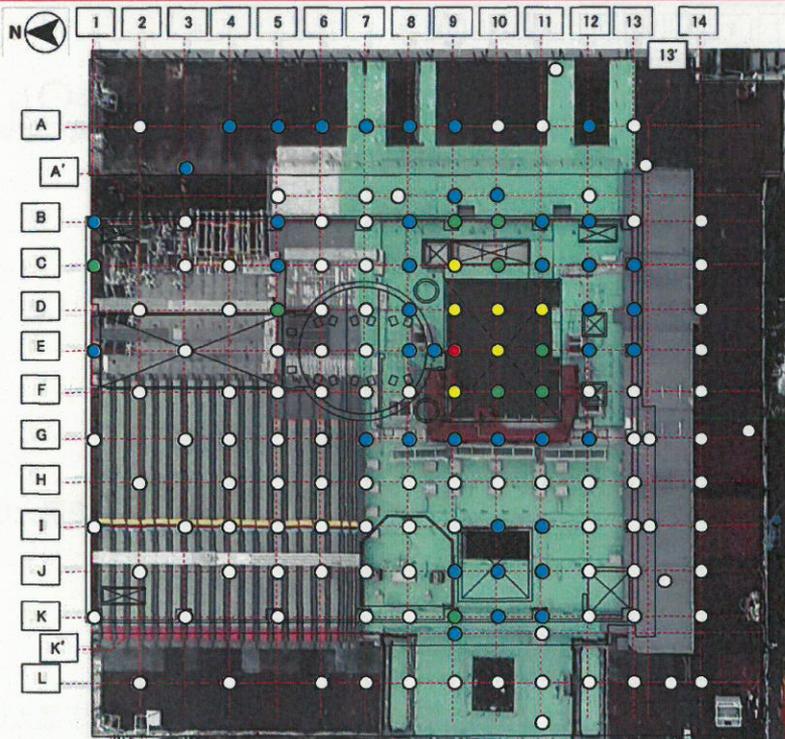
3-3. 1.2m高さ線量測定結果概要 (2016.12.5~12.15測定)

1.2m高さの線量率○は、使用済燃料プール上と新燃料貯蔵庫周辺に5mSv/h以上の線源が残っているが、それ以外は概ね5mSv/h未満に低減。

- 50mSv/h以上
- 10~50mSv/h未満
- 5~10mSv/h未満
- 1~5mSv/h未満
- 1mSv/h未満
(1.2m高さ線量率最大値)

【参考】 オペフロ床面上3.2m 6方向最大値

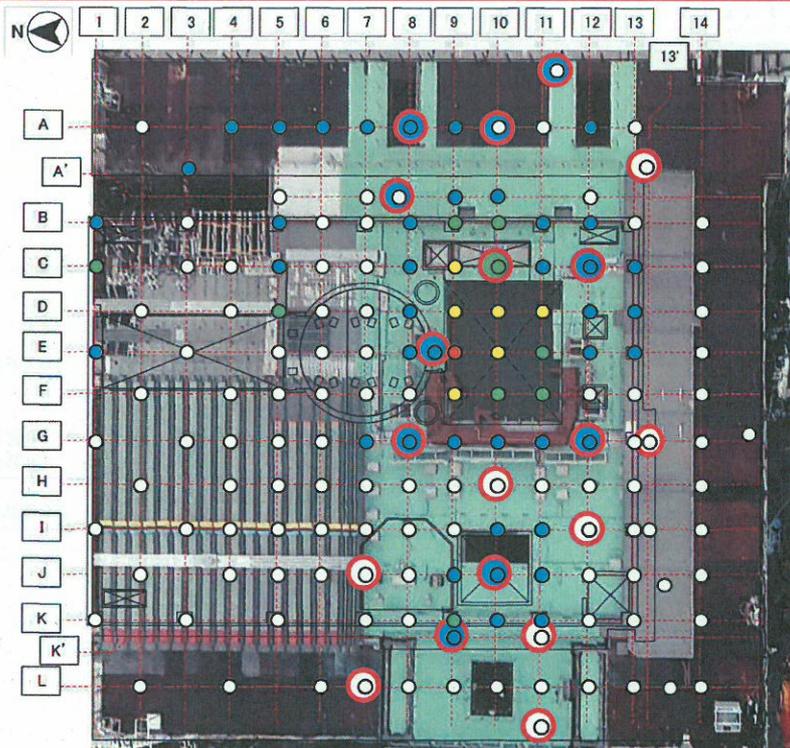
3-4. 3.2m高さ線量測定結果概要 (2016.12.5~12.15測定)

3.2m高さの線量率 \bigcirc は、新燃料貯蔵庫周辺に5mSv/h以上の線源(10-c)が残っているが、それ以外は5mSv/h未満に低減。

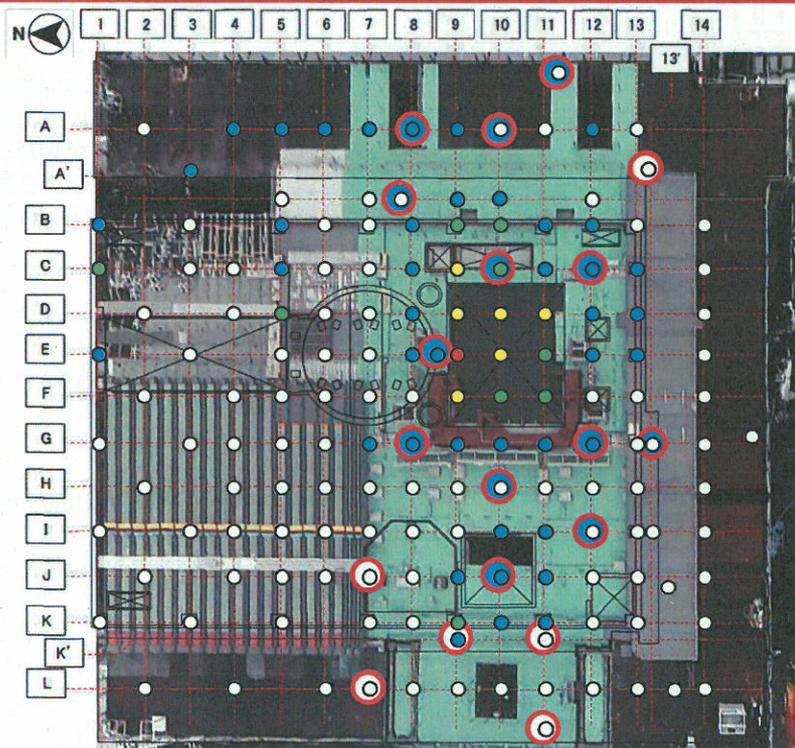
3-5. 7.0m高さ線量測定結果概要 (2016.12.5~12.15測定)

7.0m高さの線量率 \bigcirc は、すべて5mSv/h未満に低減。

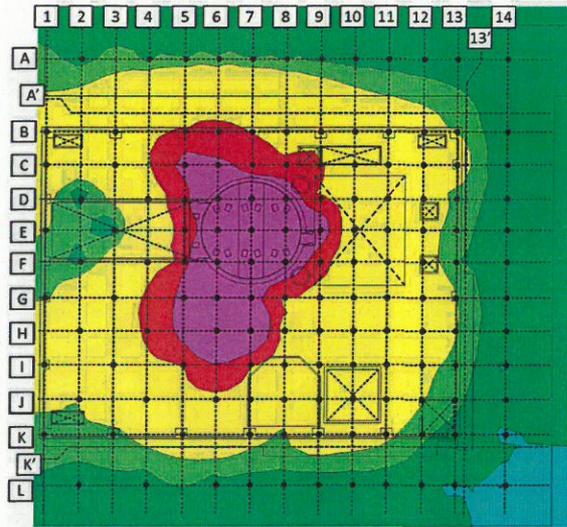
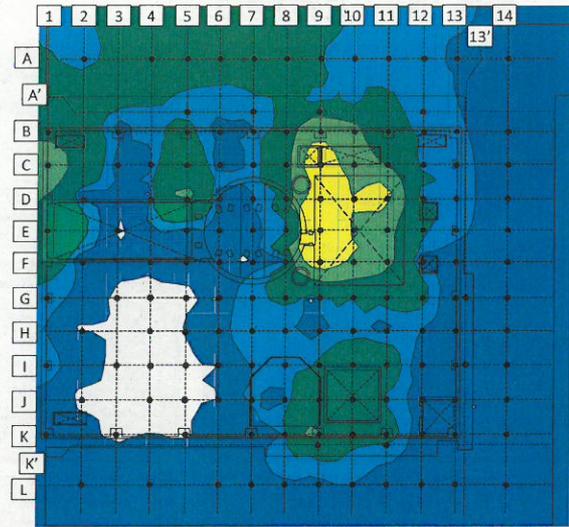
3-6. 下方向の線量率分布

大型遮へい体 (E工区以外) 設置前※
(2016.3.24~3.29測定)

全遮へい体設置後※
(2016.12.5~12.15測定)

※オペフロ面
から1.5m高さ
で測定

平均値
38.26mSv/h

平均値
1.84mSv/h (95%低減)

※遮へい体上
から1.2m高さ
で測定

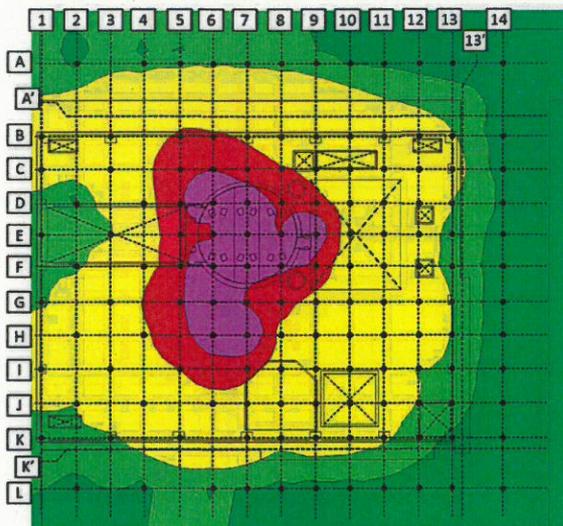
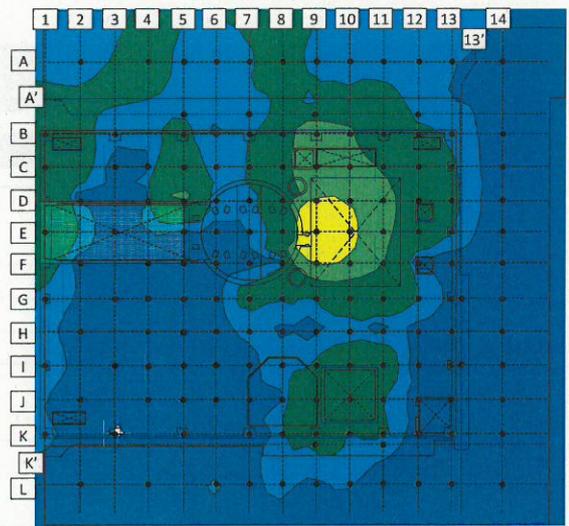
3-7. 水平方向最大値の線量率分布

大型遮へい体 (E工区以外) 設置前※
(2016.3.24~3.29測定)

全遮へい体設置後※
(2016.12.5~12.15測定)

※オペフロ面
から1.5m高さ
で測定

平均値
32.55mSv/h

平均値
1.65mSv/h (95%低減)

※遮へい体上
から1.2m高さ
で測定

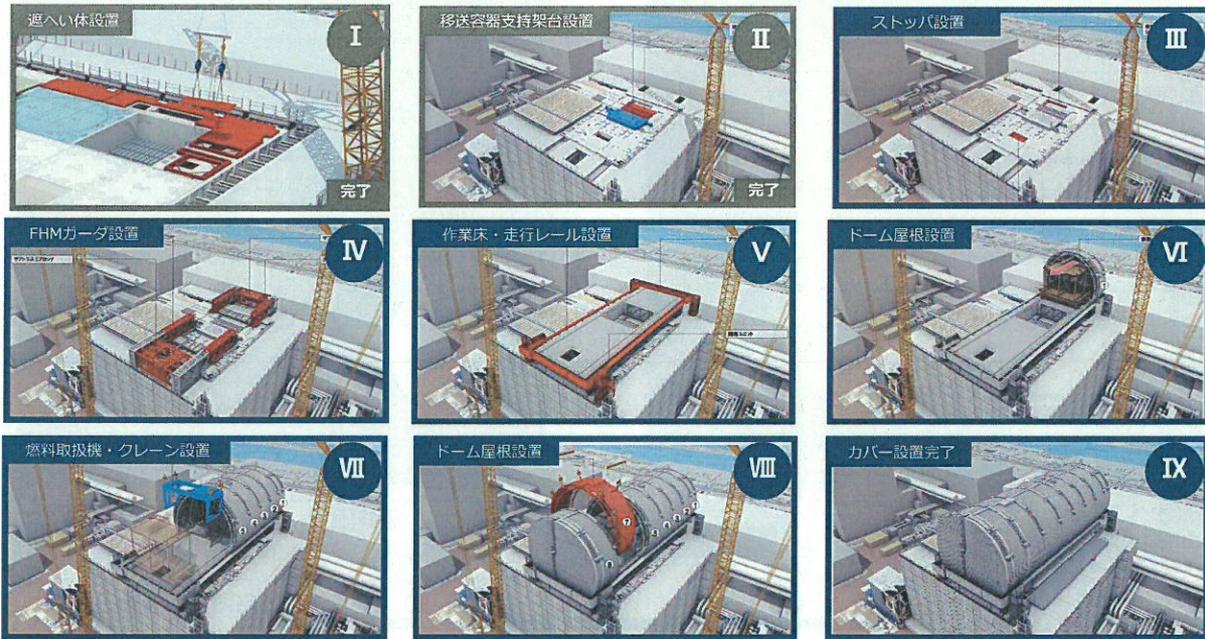
4. 燃料取り出し用カバー等設置の作業ステップ

- 遮へい体設置（Ⅰ）および移送容器支持架台設置（Ⅱ）が完了し、P12～13に示す通り、線量低減状況を確認したことから、今後、燃料取り出し用カバーおよび燃料取扱等設備の設置（Ⅲ～）に着手する。

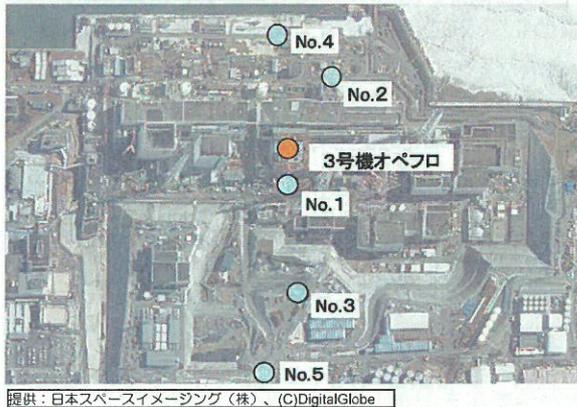
線量率モニタの測定点

- 3号機オペフロ上の線量が地上面の線量にどの程度影響を与えているかを確認するため、3号機周辺にある5箇所の線量率モニタ（左下図の測定点No.1～5）により、遮へい設置前後の推移を確認した。（2016年4月以降）
- また、測定点No.1～5の放射線成分を確認するため、CdZnTe半導体検出器を用いてγ線スペクトル測定を実施した。（2016年5月24日、10月12日測定）

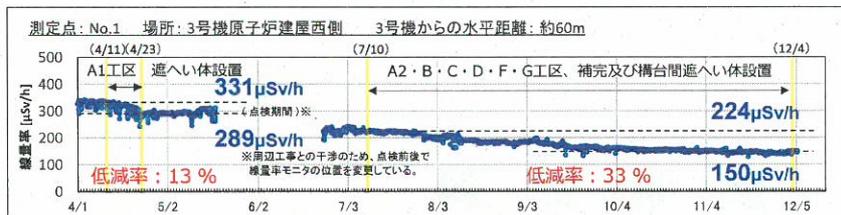
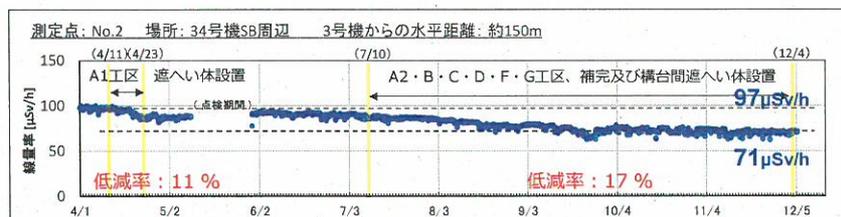
【参考】 3号機周辺線量率モニタの推移(2/3)

- 3号機オペフロの遮へい設置に伴い、線量率モニタの指示値が低下した。散乱線の領域のスペクトルが大きく低減していることから、オペフロの遮へい設置により散乱線の寄与（主にスカイシャイン線）が低減したことによるものと考えられる。

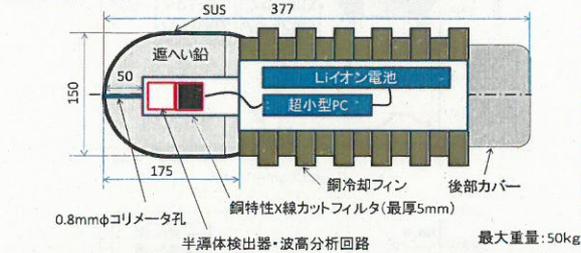
■ 測定器の構造 (内部に半導体検出器、PC等をセット)

各工区に設置した遮へい体上にγ線スペクトル測定器を固定した、つり上げ架台を着座させ、γ線スペクトル測定を実施(2016年12月20日測定、右下図の26箇所で各5分間測定)。

※つり上げ架台に測定器を下向きに固定

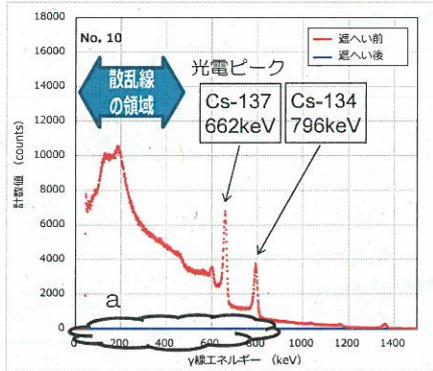
図①

全遮へい設置後のγ線スペクトル（青線）は、遮へい設置前（赤線：2015年10月測定）と比較して散乱線の領域やCsの光電ピーク（図①のaの部分）が大幅に低減した。

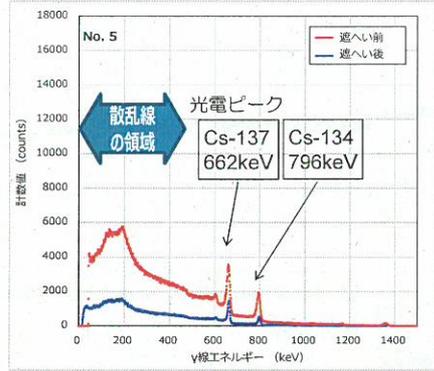
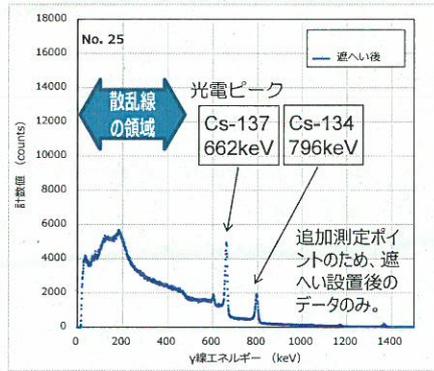
図②

なお、使用済燃料プール上の測定点では、今回の測定でもCsの光電ピークを確認した(図②③)。

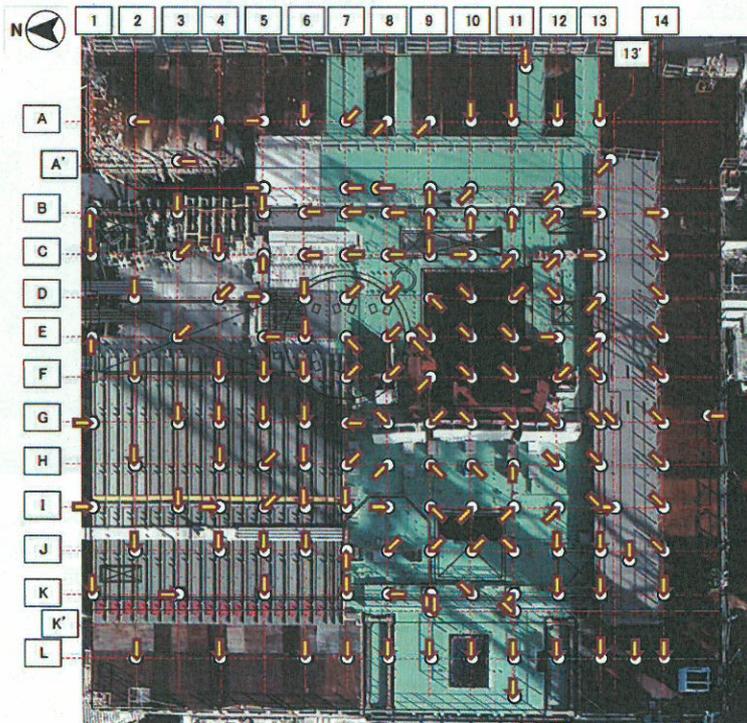
【参考】水平方向最大値の方向性

➡ 北側の個人線量計が最大
(北側からの線量が高い)

遮へい体上1.2m高さの各測定点 (O) において、水平方向の各面に取り付けた4個の個人線量計のうち、最大値を示した個人線量計の向きを示す。

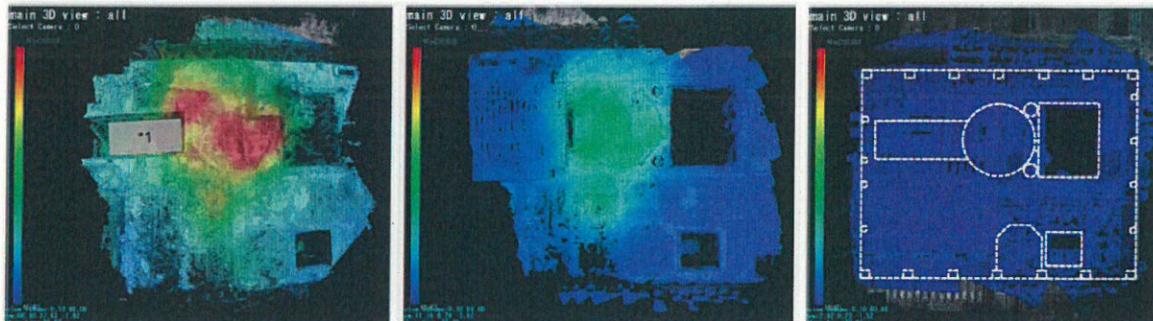
除染前 (2013/11/9)

除染後 (2016/3/30)

遮へい設置後 (2016/12/16)

*1: DPプール底面はDSPゲートからのバックグラウンドが距離補正によって強調されて表現される可能性があることから比較対象外とした。
