東京電力福島第一原子力発電所 事故分析に関する当面の調査・分析項目

中間報告書(平成26年10月)以降の経緯

中長期ロードマップの進捗状況について

令和元年9月
廃炉・汚染水対策チーム事務局

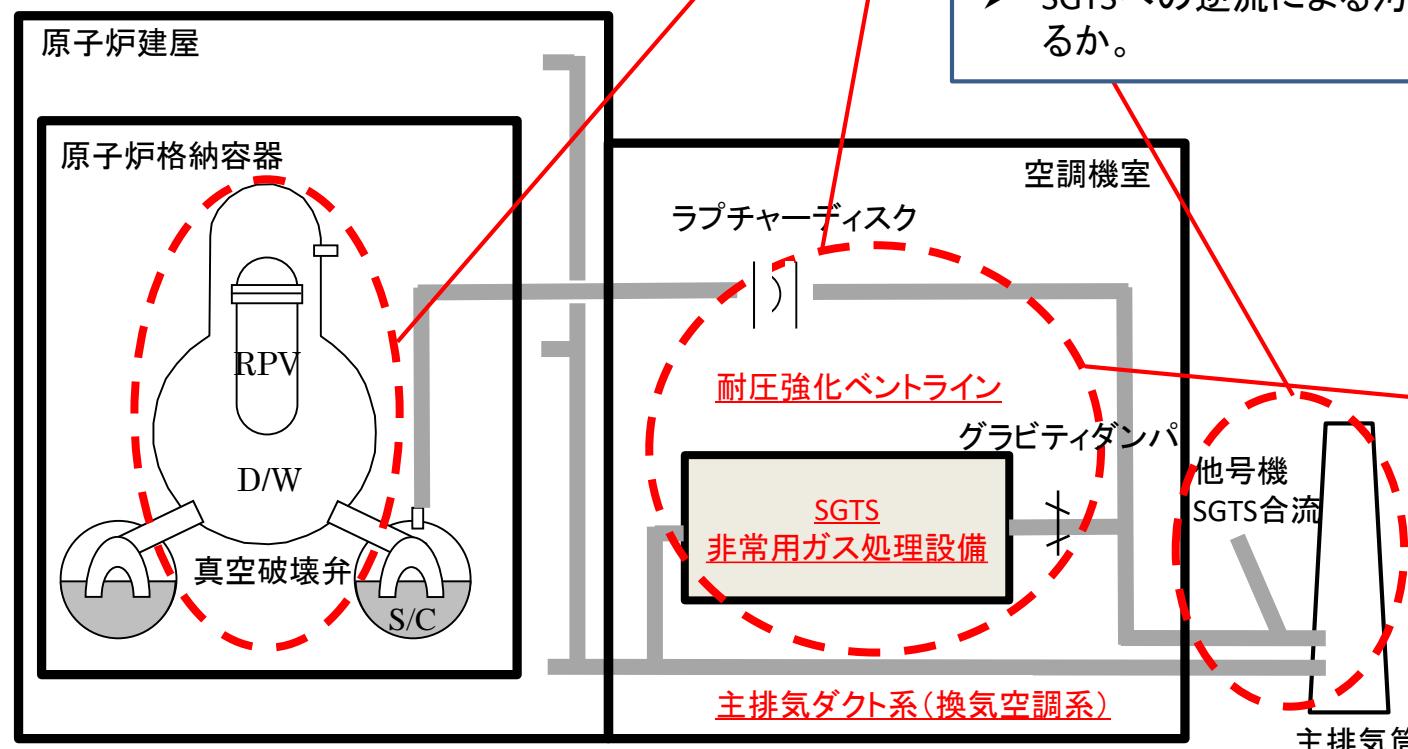
1, 2号機ベント配管等の高線量箇所

ベント配管の汚染調査

- 1, 2号機及び3, 4号機のベント配管系の線量測定、分析は可能か。
- 蒸気凝縮の影響は確認できるか。
- SGTSへの逆流による汚染は確認できるか。

主排気筒の汚染調査

- 主排気筒の内部構造の確認
- ドレンラインの線量測定、分析は可能か。

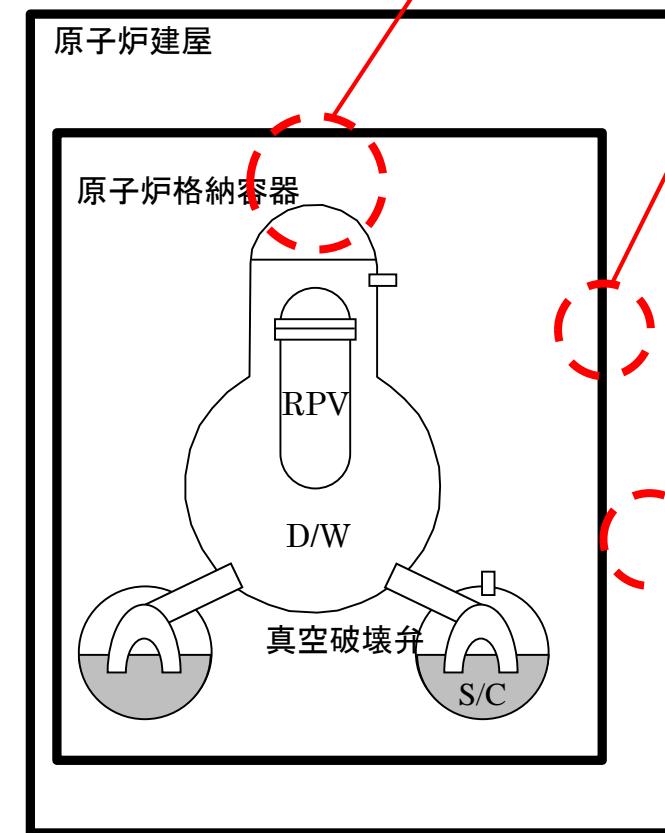
1~3号機オペフロ、シールドプラグの汚染

- シールドプラグのずれの状況、原因は確認できるか。
- ウエルプラグの損傷状況、原因は確認できるか。
- 直接線、放射性核種等の測定、分析は可能か。

3号機R/B 4階付近の高線量箇所

- PCV周辺の遮蔽壁の状況は確認できるか。
- 建屋内の汚染状況は確認できるか。
- PCVの過圧破損、過温破損の影響評価は可能か。
- 直接線、放射性核種等の測定、分析は可能か。

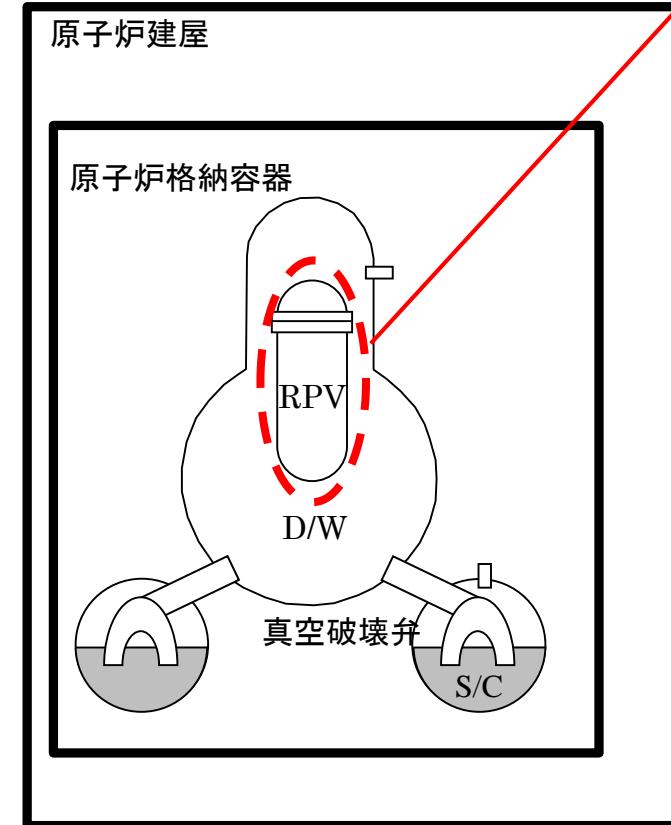
設備の設計

1号機非常用復水器の作動

- ICの自動起動の条件の確認。
- IC作動のシミュレーションは可能か。

3号機自動減圧系の作動

- ADSの作動条件の確認。
- PCV及びS/Cの圧状態のシミュレーションは可能か。

消防車による原子炉注水

- 1～3号機の注水ラインの系統構成の確認。
- 原子炉注水のシミュレーションは可能か。
- 原子炉への注水量の推定は可能か。

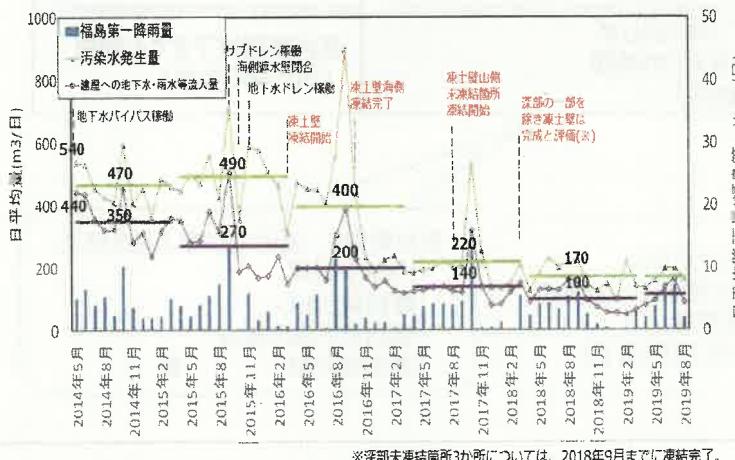
汚染水発生量

- 凍土壁やサブドレン等の重層的な対策
→ 対策前（2014年5月）の約540m³/日から、
2018年度では約170m³/日まで低減。
- 2020年内に150m³/日程度への抑制を目標とし、
凍土壁やサブドレンを確実に運用するとともに、建屋屋根破損部の補修等の必要な対策を進め、汚染水の更なる削減に取組む。

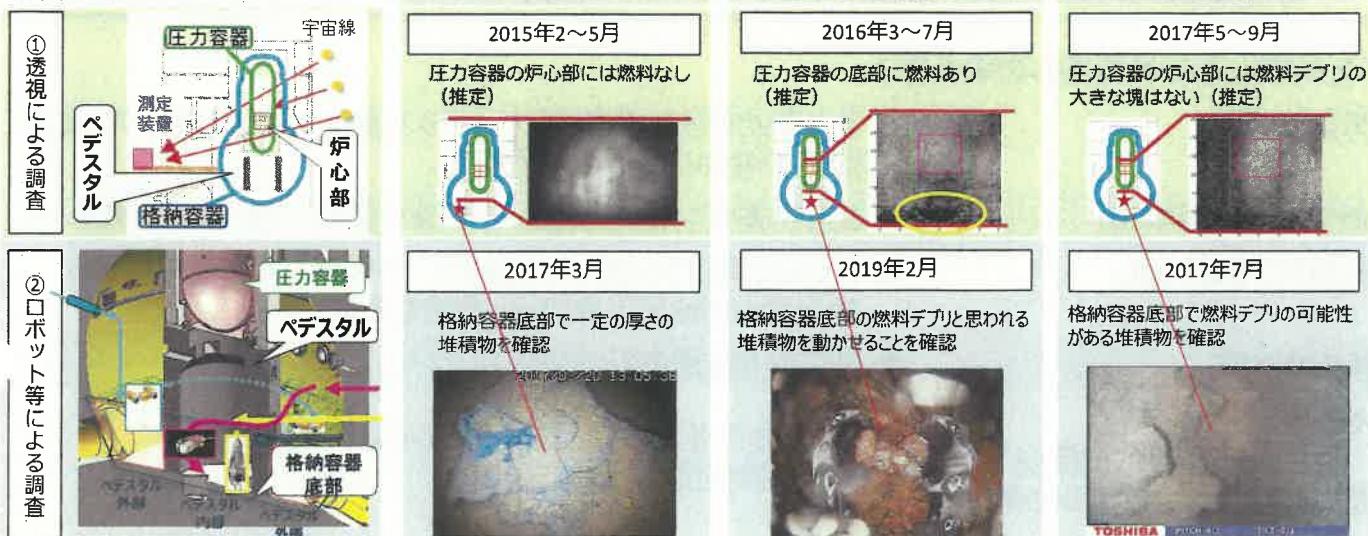
■内部調査の結果

- ◇燃料デブリ取り出しに向けて、①透過力の強い宇宙線を利用した「透視」技術による調査、②遠隔操作ロボット等による調査を実施。
- ①燃料デブリの分布状況、②燃料デブリへのアクセスルートを確認するための情報、③工事の安全性の判断に資する情報等を取得。
- 今年2月に実施した2号機格納容器の内部調査では、燃料デブリと思われる堆積物をつかんで動かせることを確認。
