ガラス固化技術開発施設(TVFF)における 固化処理状況について

— 漏れ電流発生の今後の対応 —

日本原子力研究開発機構(JAEA)

1. 漏れ電流発生の原因調査及び対策について

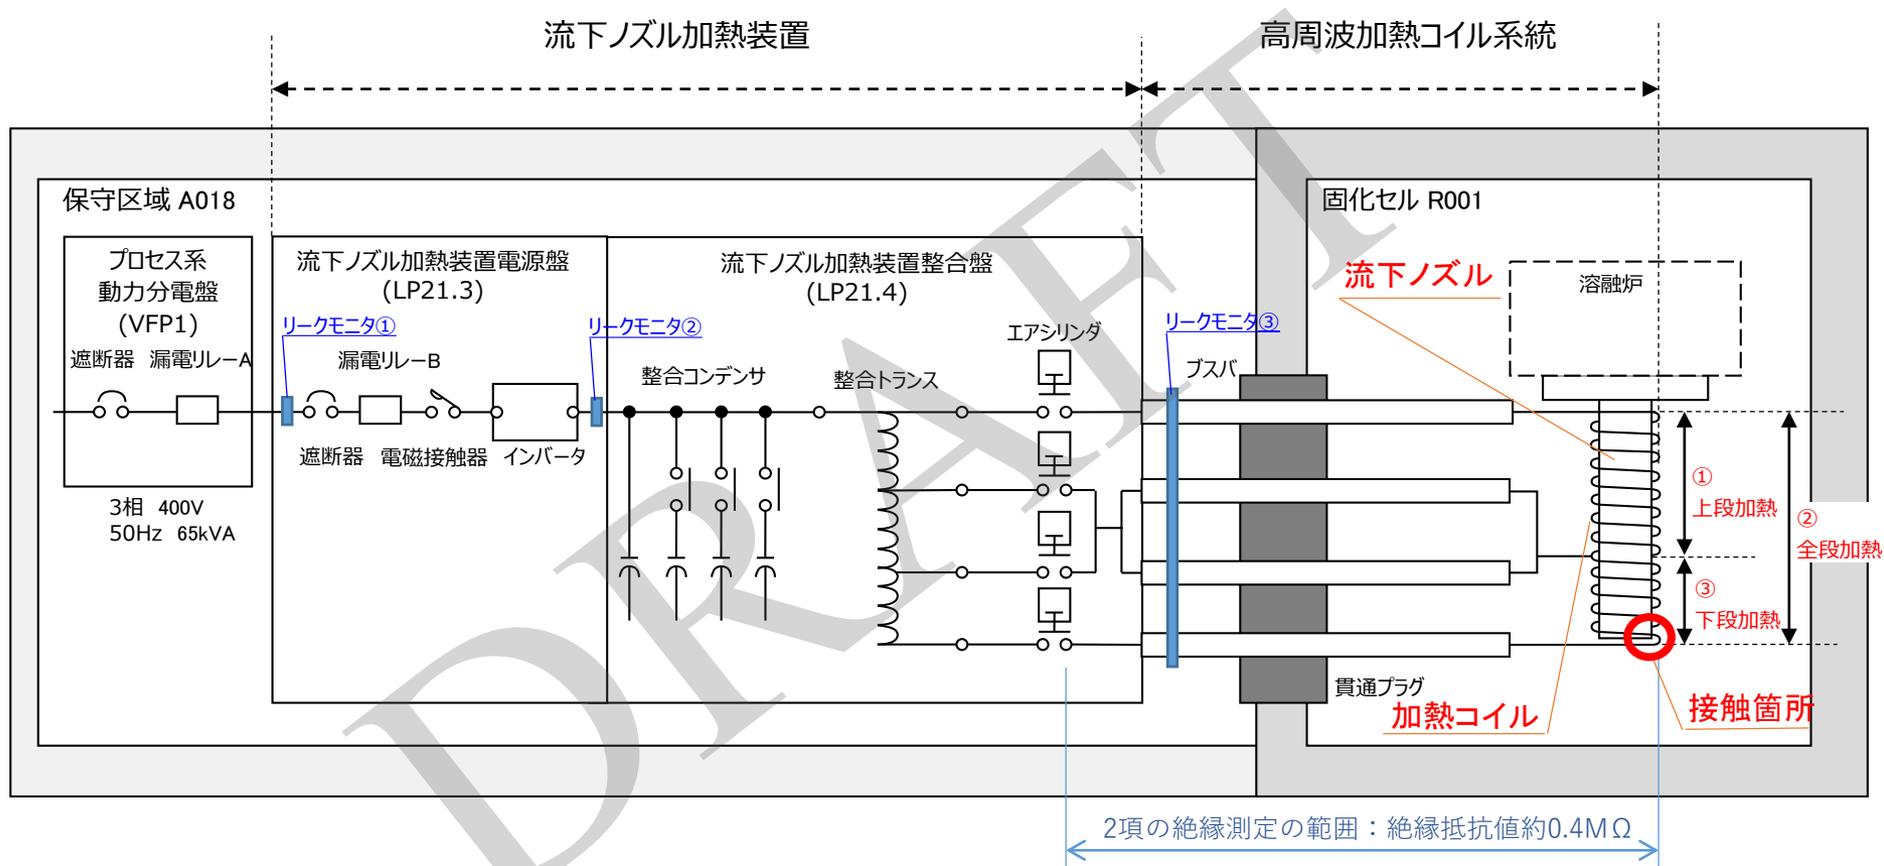
図. 加熱コイル給電系統

以下の原因調査結果から、漏れ電流の発生箇所は、全段加熱時に固化セル内で変化する部位は流下ノズル以外になく、流下ノズルと加熱コイルが接触して漏れ電流が発生したと判断した。

- 漏れ電流発生箇所(2/2) -

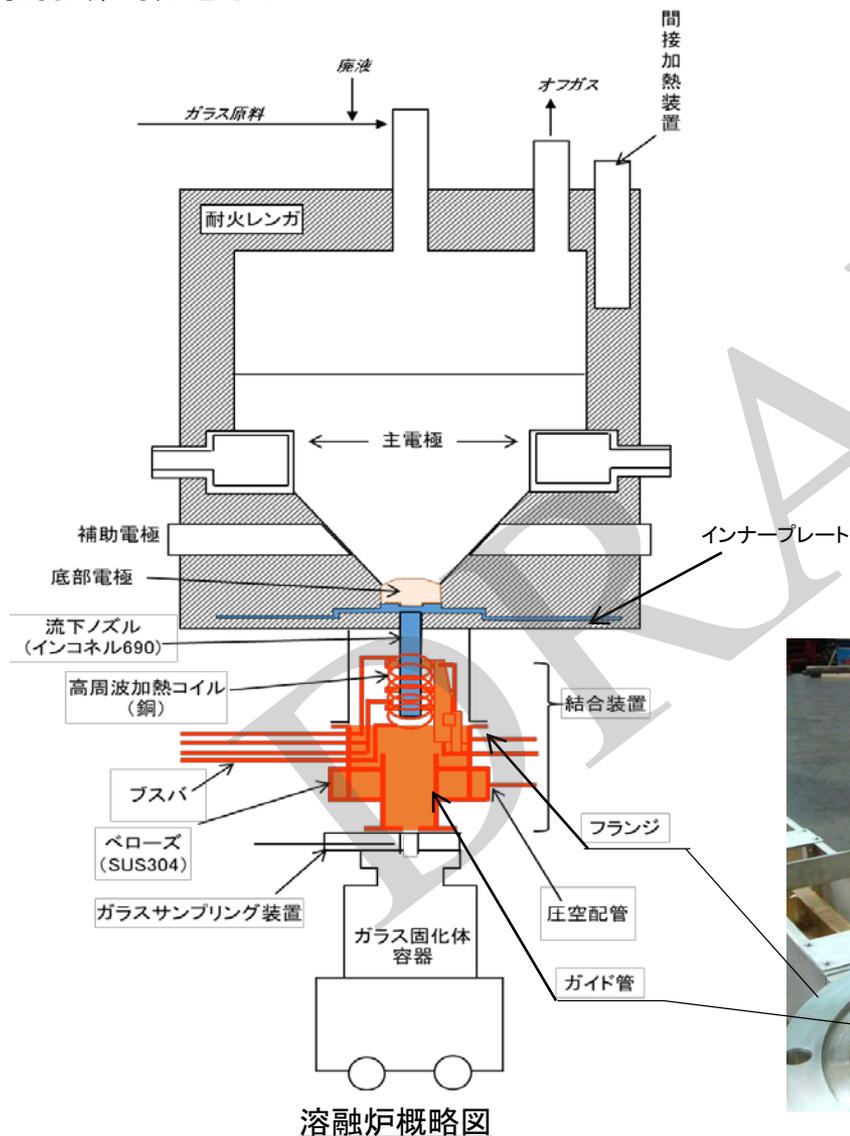
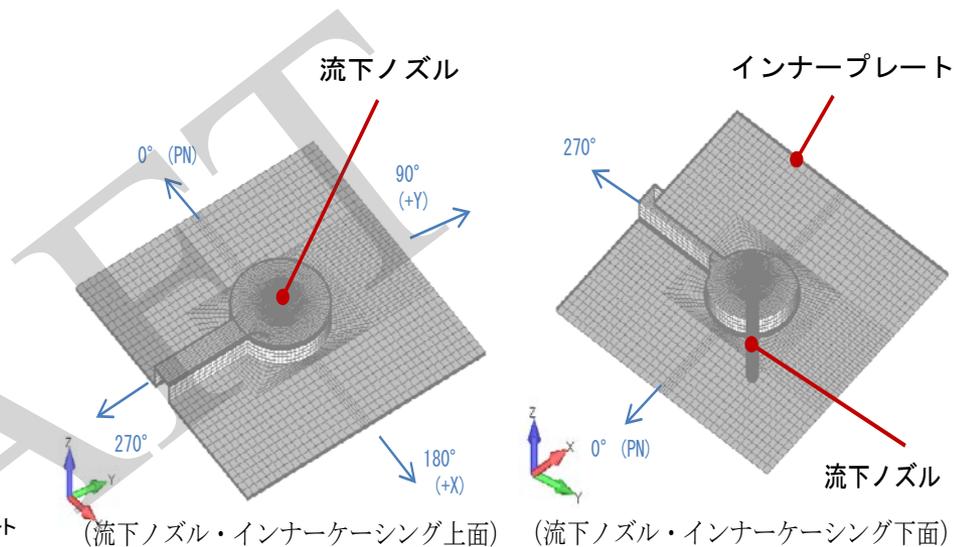
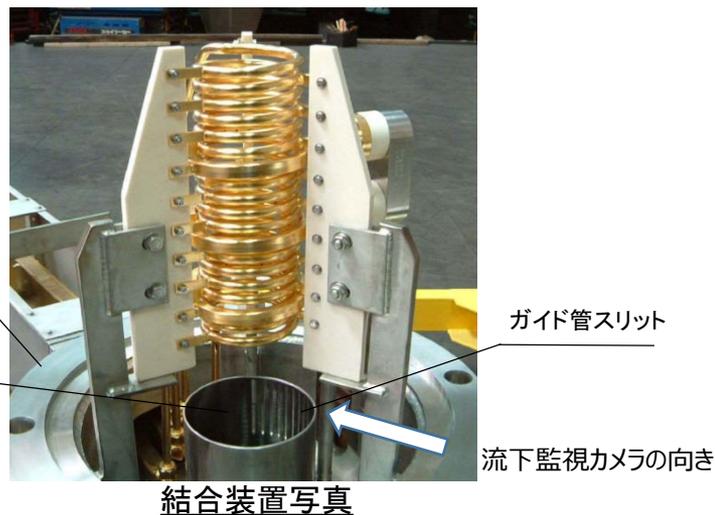
溶融炉概念図

流下ノズルと加熱コイルの接触は、流下ノズルが取り付けられているインナープレートが溶融炉の運転に伴う加熱及び冷却によりひずみを生じて、流下ノズルが傾き、この傾きが蓄積されたことによるものと推定している(画像解析/非定常解析等評価継続中)。

- (1) 加熱時は流下ノズルは下方向へ熱膨張するものの流下ノズルの傾きは生じない。
- (2) 流下停止後の底部冷却時にインナープレートがひずみを生じ、流下ノズルが北西方向に傾く。(推定)

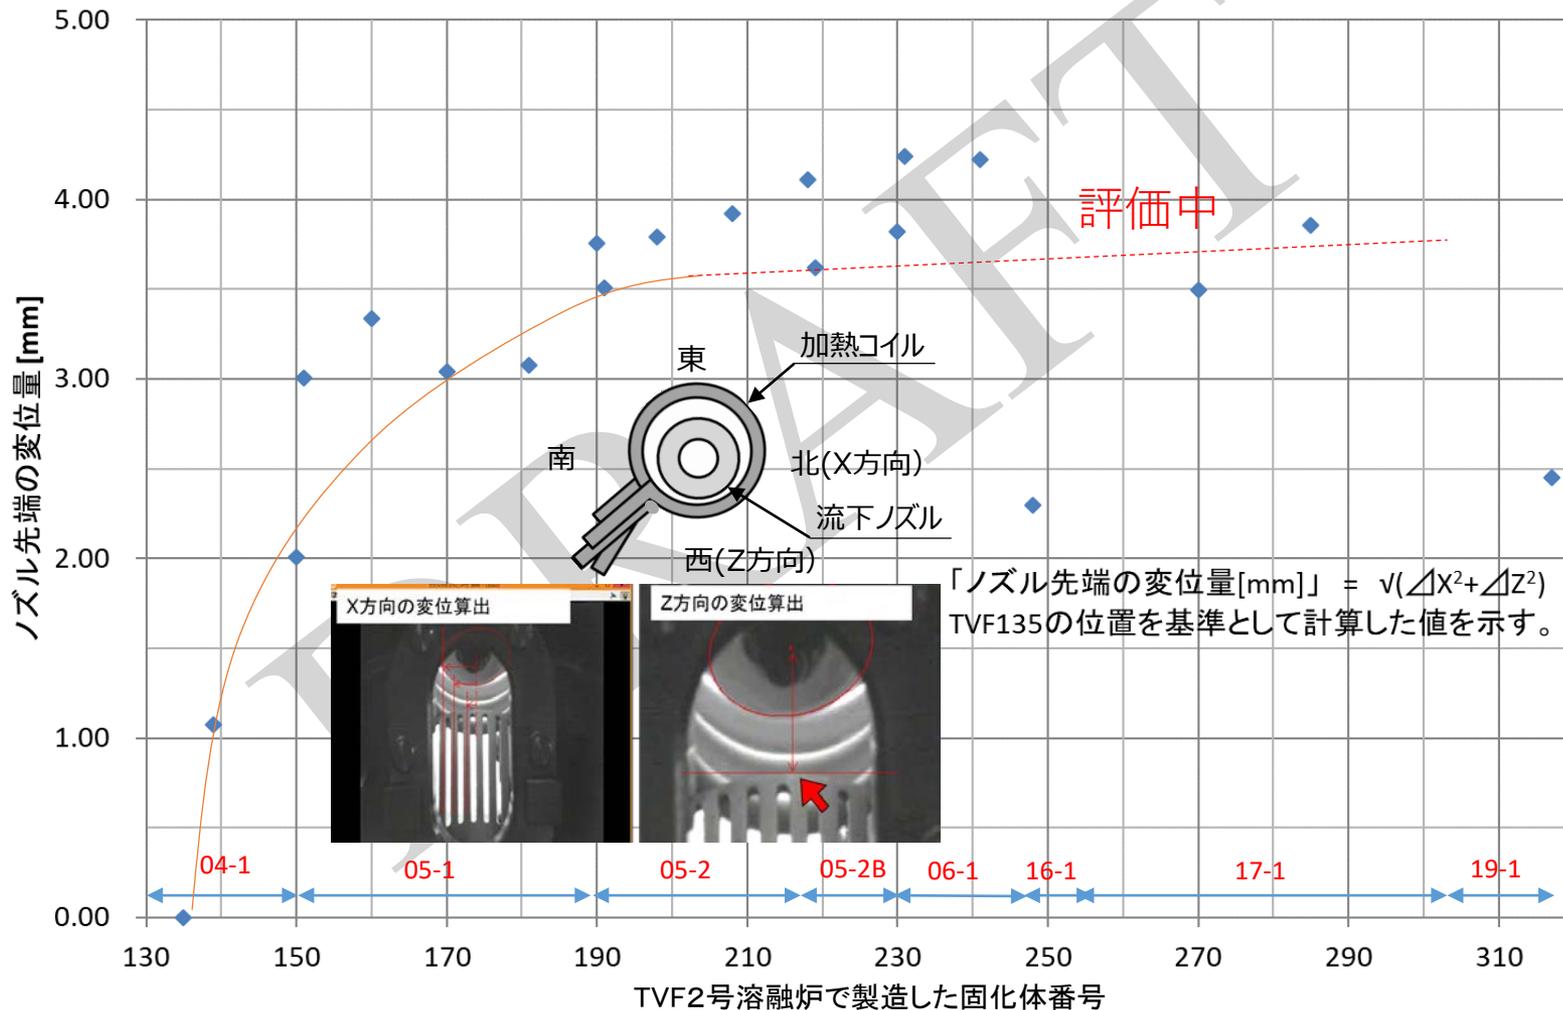
流下監視カメラ映像より、北方向(X方向)と西方向(Z方向)について、ガイド管スリットを基準に流下ノズル先端の変位量を算出し、流下ノズルの北西方向への変位量を求めた。

- (1) TVF2号炉での据付時(TVF-131)から約70バッチ(TVF-200)までの範囲で変位が最も大きく、その後変位は僅かである(TVF-200バッチからTVF-317バッチまでの変位量や、今後の進行性については、現在評価中)。

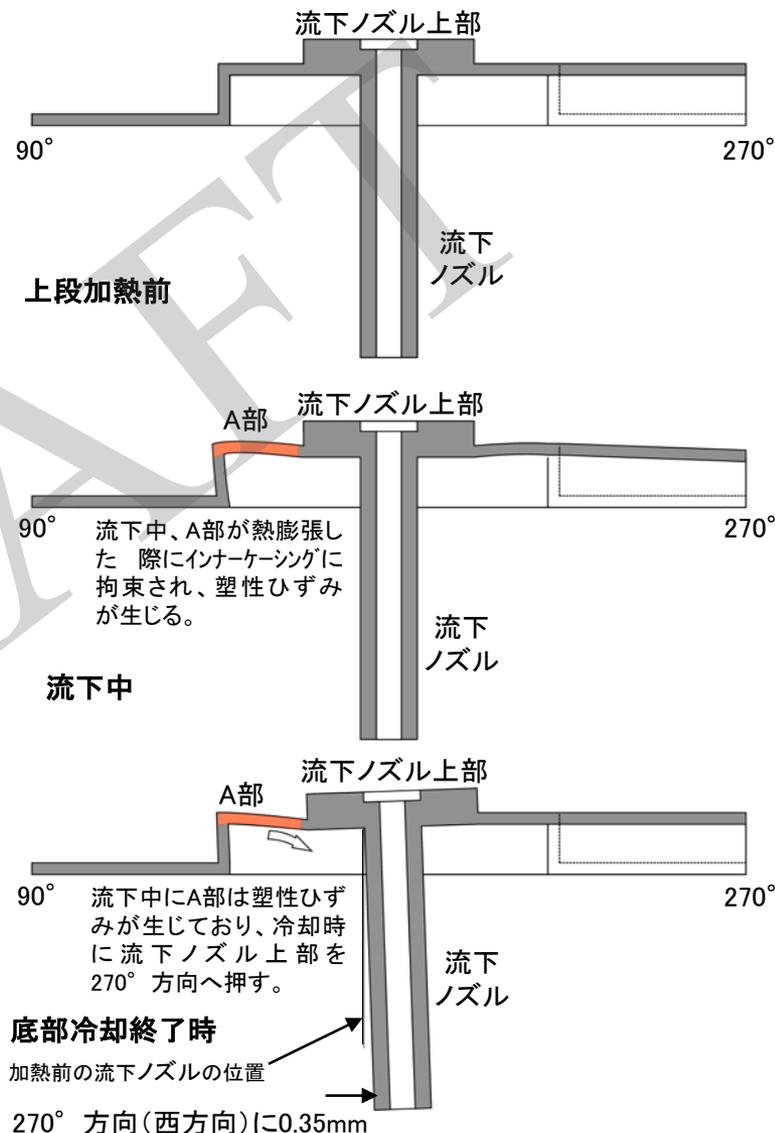
流下ノズルの傾くメカニズム

上段加熱(加熱オイルの上段を高周波加熱)することにより、流下ノズル温度が上昇し始める。

全段加熱開始時(流下前)は、加熱コイルの全段を高周波加熱することにより流下ノズル全体を加熱する。

全段加熱中(流下中)は、全段加熱を継続することにより、流下ノズル内のガラスが熔融し、熔融ガラスが流下する。

流下ノズルは1000度、流下ノズル上部が約820度に達する。

流下終了により加熱コイルによる高周波加熱が終了及び冷却エア吹付により流下ノズルが冷却され流下が停止する。

流下ノズルへの冷却エア吹付終了後、底部電極にエアを通気し、炉底部の冷却(炉底低温運転)を行う。

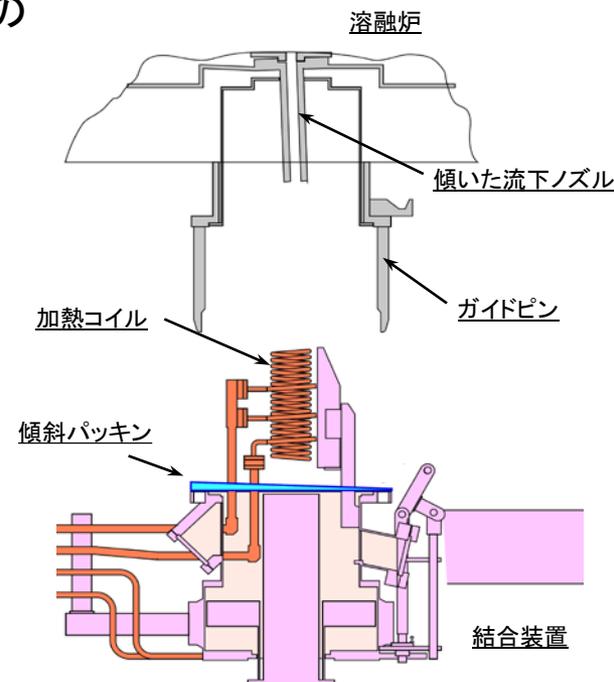
傾斜パッキンのイメージ図

溶融炉と結合装置のフランジ間に傾斜パッキンを挟み、流下ノズルの傾きを踏まえて結合装置(加熱コイルを含む)全体を傾けることにより、クリアランスを確保する。

- ① 本評価は、結合装置(図中、黄色部分)のフランジと溶融炉下部フランジの間に傾斜パッキンを挟むことを想定。
- ② 結合装置が傾斜すると、ブスバ部の先端に設置された遠隔継手接続部がずれるため、このずれが設計許容範囲に入るように傾斜パッキンを設定した場合の流下ノズルと加熱コイルの隙間がどの程度広げられるかを確認。
- ③ 本評価においては、図面寸法(±公差の中心値)を用いた。

評価の結果、現在の流下ノズルと加熱コイルの隙間:約0.4 mmが約0.46 mm(約0.06 mm拡大)となる。

なお、実際の取付け位置関係により、遠隔継手のずれが2 mmまで確保できた場合、最大約0.5 mm(0.1 mm拡大)の隙間が確保できる可能性がある。

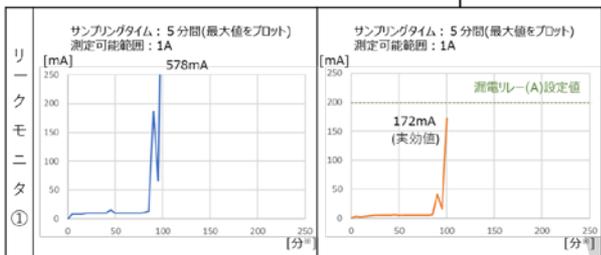
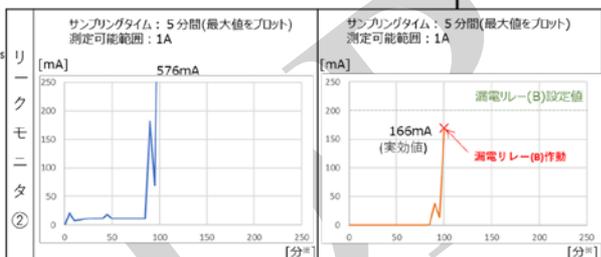
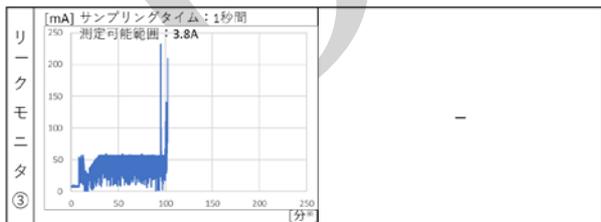
表 漏れ電流発生時のリークモニタ値

- (1) 事象確認試験結果より、接触しない状況では数mA(実効値)程度しか流れない。
- (2) リークモニタでの測定結果、漏電リレー作動時には約150～250mA(実効値)以上の漏れ電流を計測していることから、接触している(推定)。

※ 横軸は上段加熱開始からの時間

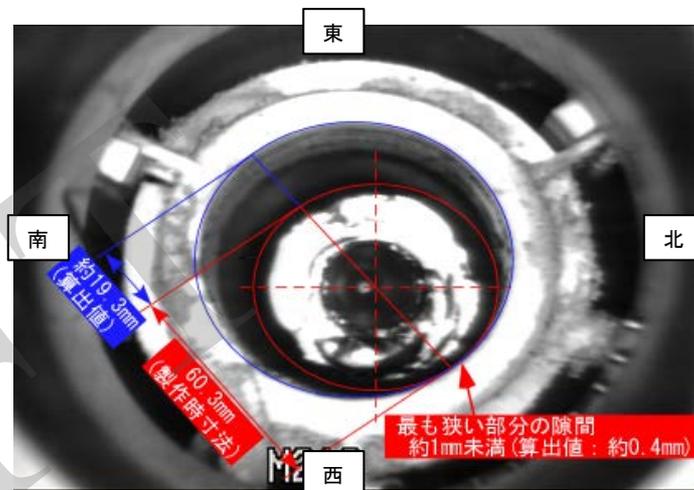
① 流下ノズル先端部の観察結果

① 流下ノズル先端部

- 流下ノズル先端部と加熱コイルの間隔は、最も広い箇所では約19.3mm。
- **流下ノズル先端部と加熱コイルの間隔は、最も狭い箇所では約0.4mmと推定。**

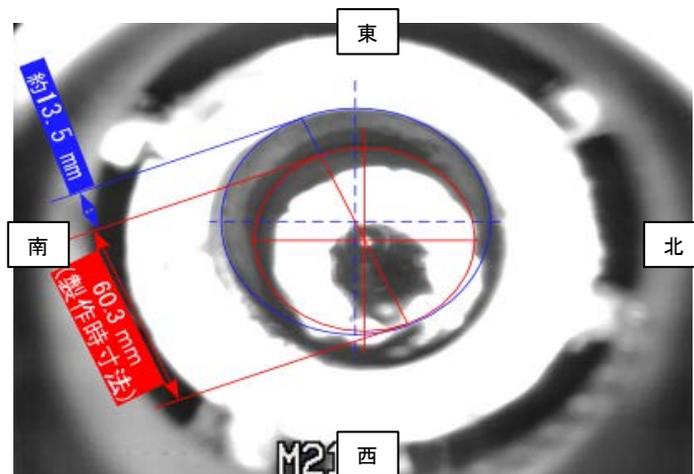
② 流下ノズル根本部の観察結果
観察結果

② 流下ノズル根本部

- 流下ノズルの根本付近と加熱コイル上部の間隔は、最も広い箇所では約13.5mm。
- **流下ノズル根本部のずれは、西側に約3.5mmと推定。**

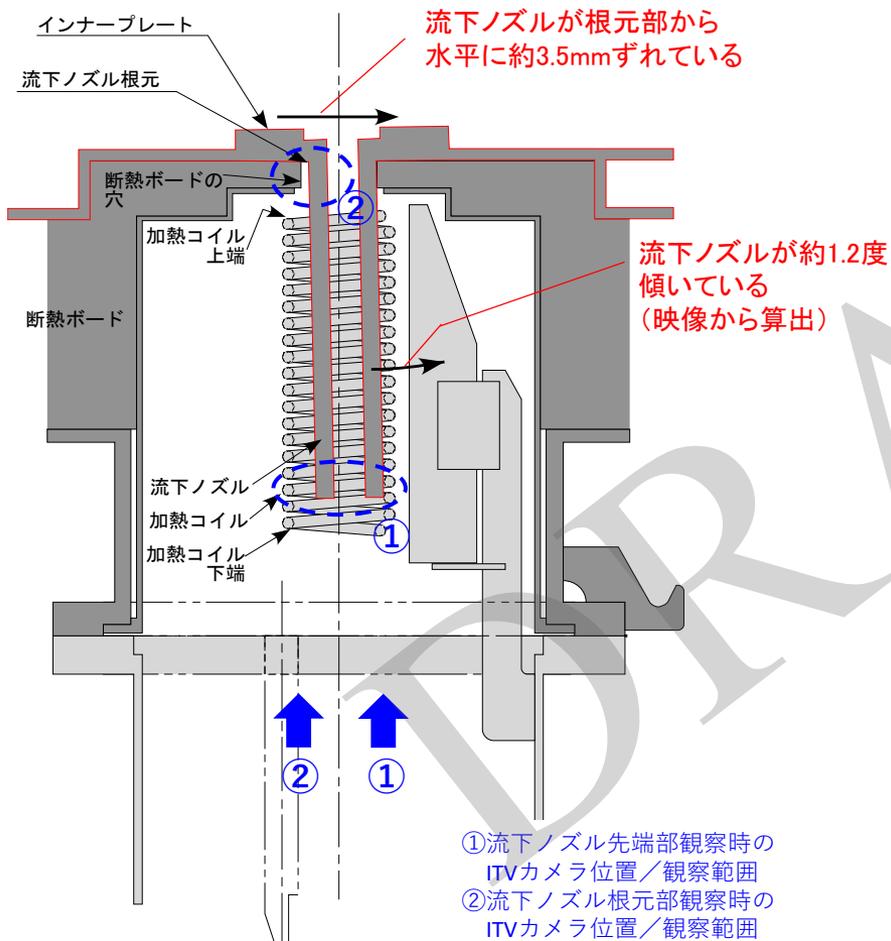
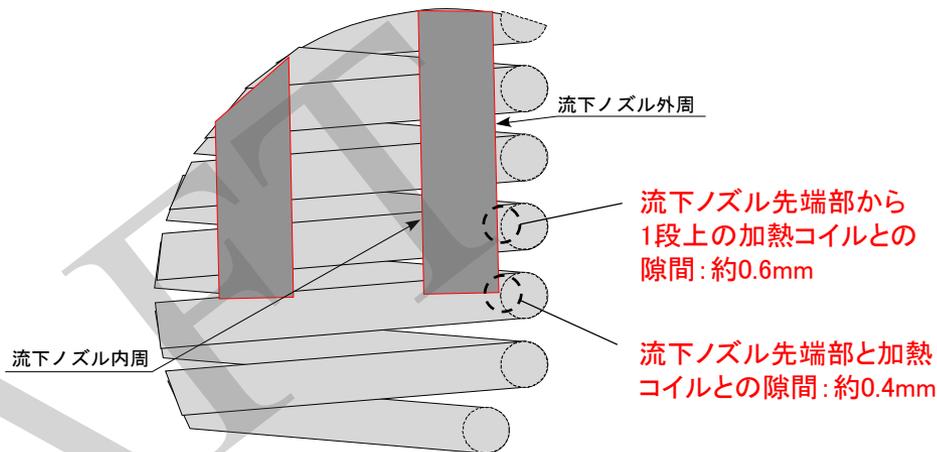
流下ノズルと加熱コイルの位置関係拡大図(常温時)

- 流下ノズル外径60.3mm(製作時の実測寸法)を基準として、画像上での計測値を換算して寸法を算出した。
- 加熱コイルの内径は設計値80mmとした。

✓ 現状、室温の状態では流下ノズル先端部と加熱コイルの隙間は最も狭い箇所でも約0.4mmと推定でき、全段加熱時の流下ノズルの熱膨張(軸方向に約6.8mm、径方向に約0.5mm膨張する)により、加熱コイルに接触したと考えられる。

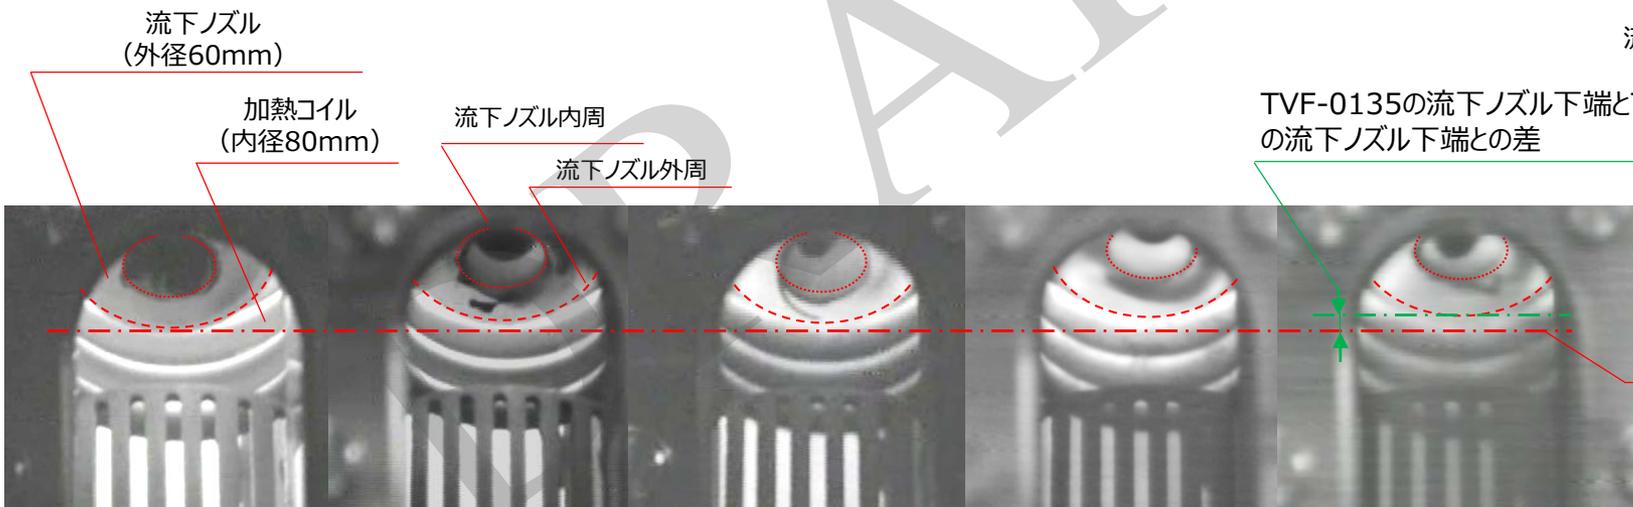
TVF-0135の流下ノズル下端とTVF-0317の流下ノズル下端との差

TVF2号炉での据付時(TVF-131)から現在(TVF-317)までの範囲でX方向及びZ方向の変位を以下の方法で算出し、変位量から、進行性については評価中する。

画像により倍率や左右位置が異なるため、次の方法でX方向(北方向)、Z方向(西方向)の変位を算出した。

- ①格子がくっきり映っている範囲において、2値化処理(白と黒の2階調に変換)で3本の格子範囲を抽出
- ②各格子範囲の中心位置から左右方向の格子間隔を求め、TVF-135の間隔を「1」とした際のスケーリング係数を算出する。
- ③各画像を再スケーリングし、楕円をあてはめ中心座標を求める。

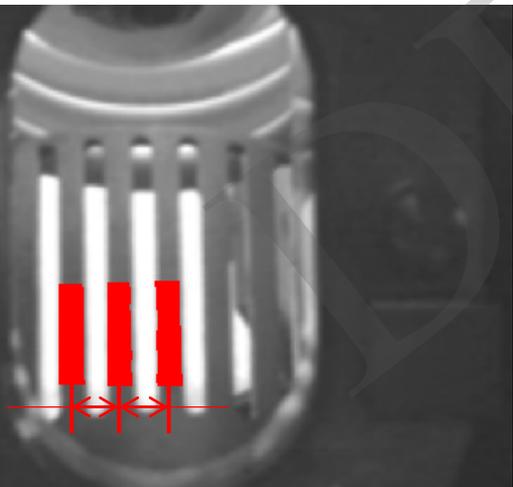
X方向の変位算出

左右方向変位は、3本の格子の中心位置と楕円中心の位置関係から算出(3点の平均値)。

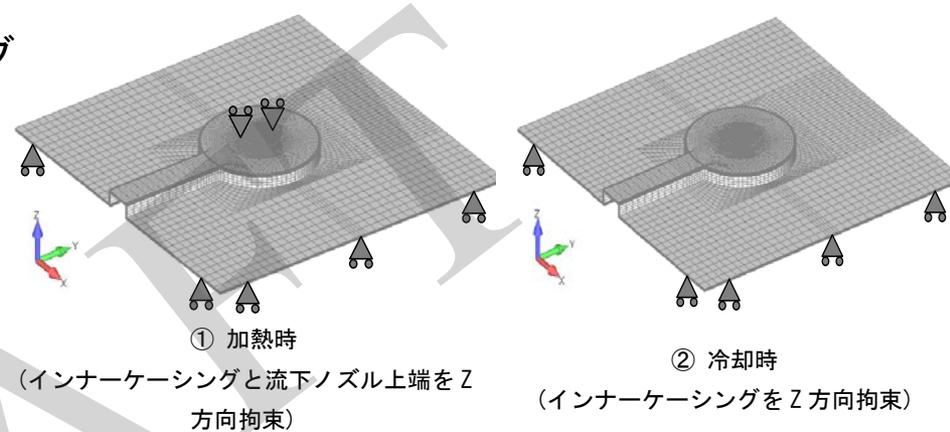
図3 熱応力解析の拘束条件

- (1) 解析対象 : 流下ノズル・インナーケーシング
- (2) 解析モデル : 3次元ソリッド要素モデル
- (3) 解析手順

熔融炉運転時の代表的な時点[下図の(A: 流下中[流下ノズル温度が最も高いとき]), (B: 底部冷却終了時[流下ノズル温度が最も低いとき])]について, 運転データをもとに定常伝熱解析で流下ノズル全体の温度分布を求め, その温度条件を使用して熱応力解析(弾塑性解析)を実施し, 流下ノズルの傾きを検討

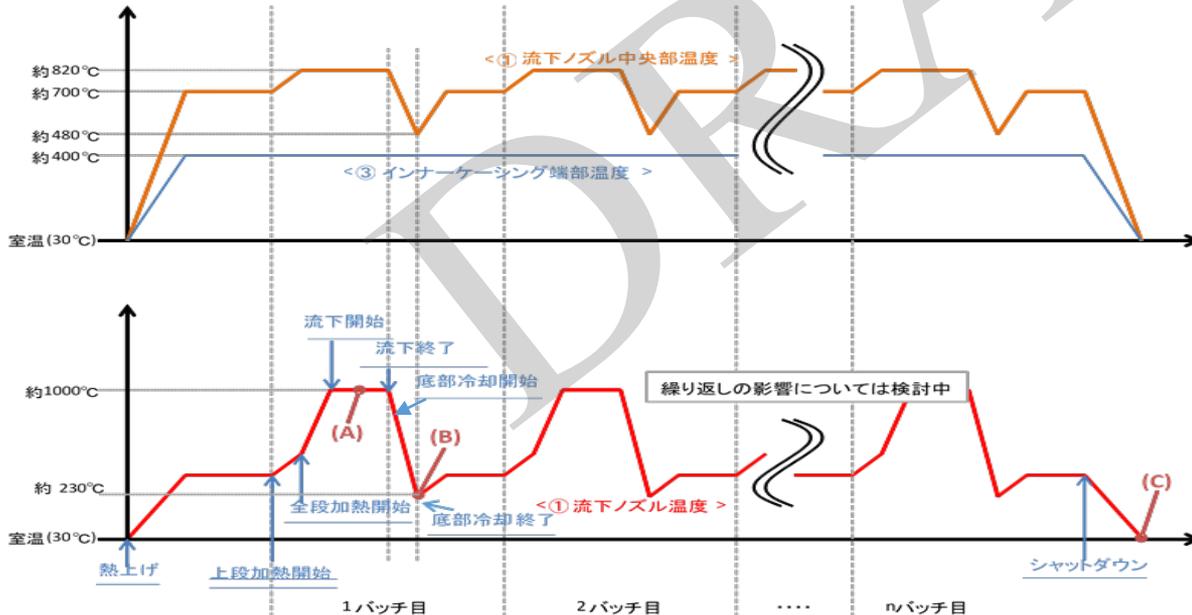
- 溶融炉の熱上げにより流下ノズルの温度も上昇し熱膨張を生じる。
- 流下ノズル周囲の耐火レンガによりその熱膨張による変形が拘束されることで熱応力が生じ、降伏応力に達した部位では塑性ひずみが生じる。ただし、流下ノズルに傾きは生じない。
- 底部冷却時等、流下ノズルの温度が低下すると熱膨張が収縮し元の状態に戻ろうとする。この時、高温時に生じた塑性ひずみにより加熱前の元の状態には戻らず変形が生じる。
- 高温時に発生した塑性ひずみの分布により、流下ノズルの温度を下げたときにノズルを傾ける変形が生じる。

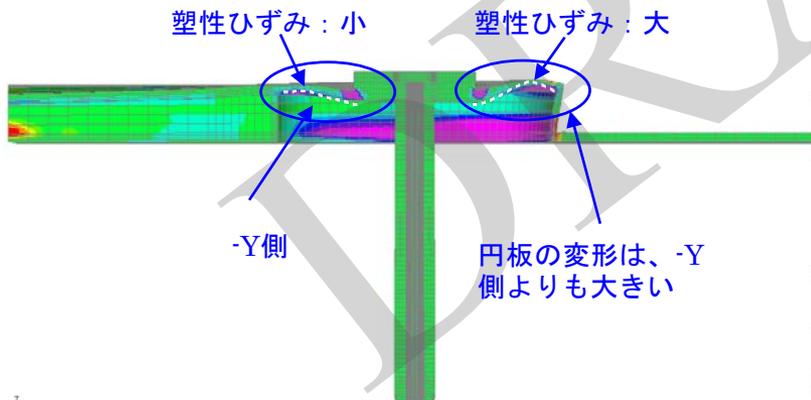
流下中

流下ノズル温度計の段差部がある側(-Y)よりその反対側(+Y)の応力が大きいことから、塑性ひずみも+Y側で大きく発生している。

先端の移動量： $\Delta x \doteq 0\text{mm}$

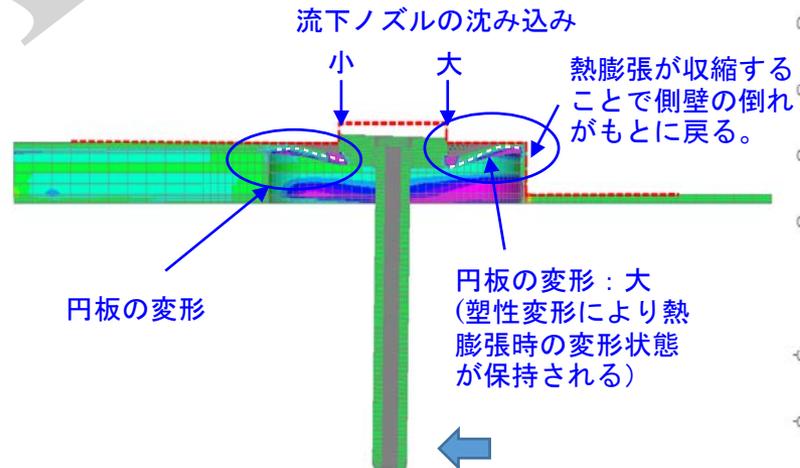
底部冷却終了時

先端の移動量： $\Delta y \doteq -0.35\text{mm}$ 西方向へ

-----:流下ノズル変形前(加熱前の元の形状)の外形線

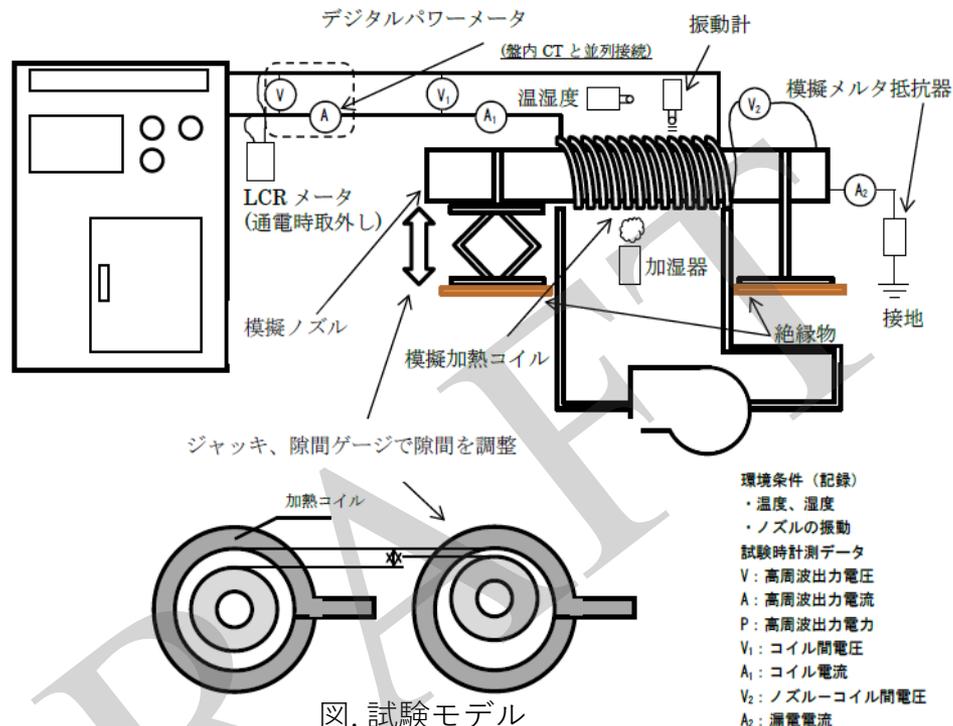
図. 試験モデル

事象確認試験結果

試験条件						試験結果
	電圧 (V)	周波数 (Hz)	ポリシート	隙間 (μm)	加湿	接地抵抗 (Ω)	漏れ電流量 (mA) 実効値※1
1	95	6	1 枚	12.5	無し	10	5
2	↓	↓	2 枚	25.0	↓	↓	5
3	↓	↓	3 枚	37.5	↓	↓	5
4	↓	↓	0 枚	12.5	↓	↓	5
5	↓	↓	0 枚	12.5	有り	↓	5
6	100	↓	↓	↓	無し	↓	5
7	150	↓	↓	↓	↓	↓	6
8	200	↓	↓	↓	↓	↓	6
