福島第一原子力発電所  
1/2号機排気筒解体工事 鉄塔解体装置挿入ガイド落下について

2019年11月22日

東京電力ホールディングス株式会社

# 1. 事象の概要 (1)

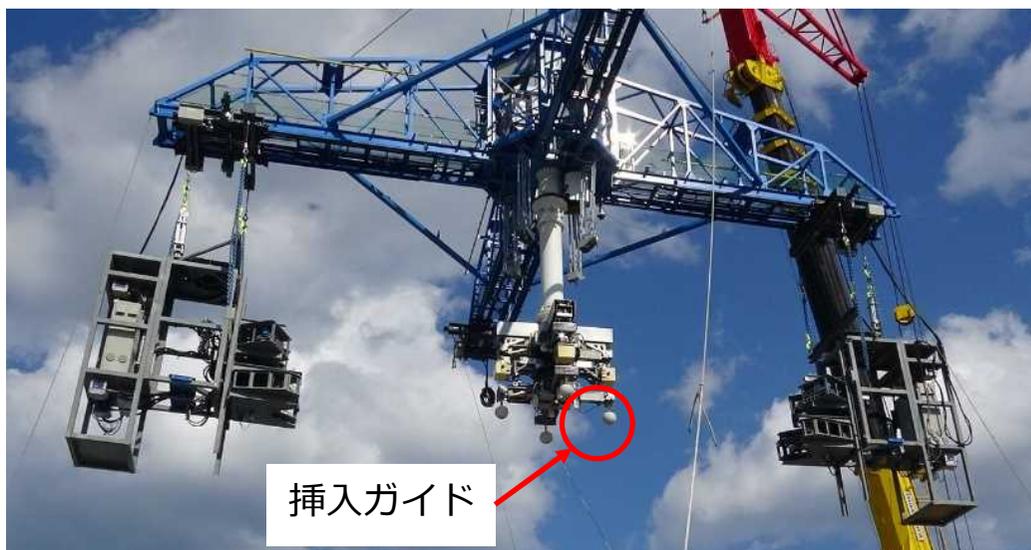
写真：挿入ガイド

鉄塔解体装置を排気筒筒身へ設置する作業を行っている際、一時的な強風により鉄塔解体装置が回転しながら振れたことにより挿入ガイドが筒身に過大に接触し、鉄塔解体装置の挿入ガイド4箇所中1箇所が落下した。

落下した挿入ガイドは『ボール部』と『バー部』に分かれ、『ボール部』は筒身内に落下、『バー部』は排気筒グレーチング上に落下した。

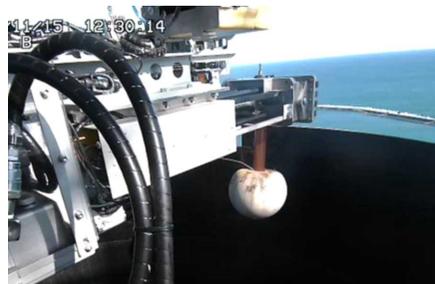
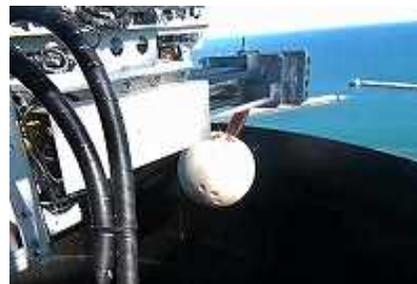
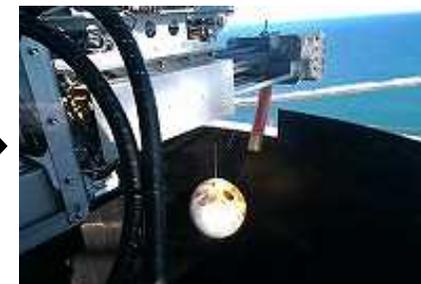
写真：挿入ガイド 落下状況

接触前

接触中

落下時

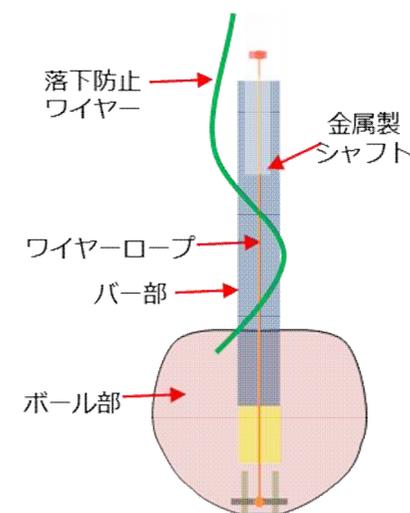
図：挿入ガイド

- 挿入時に解体装置を筒身に接触して損傷させないためのガイド

- 14日より風が強く作業自体を待機していたが、15日未明には風がおさまったので準備作業を開始し、10時の気象予測を確認した上で、10時40分頃から解体装置の吊り上げ作業を開始した。
- 鉄塔解体装置が排気筒上部まで到達したが、一時的な強風により解体装置が回転し、作業を待機していた。
- 風が弱まったタイミングで作業を再開したが、設置作業の途中で再び一時的に風が強くなり、姿勢制御ファンが効かなかった為、装置の回転を挿入ガイドで止めようとした。この際、挿入ガイドが筒身端部に接触しながら過大に変形し、挿入ガイドが破損し落下した。

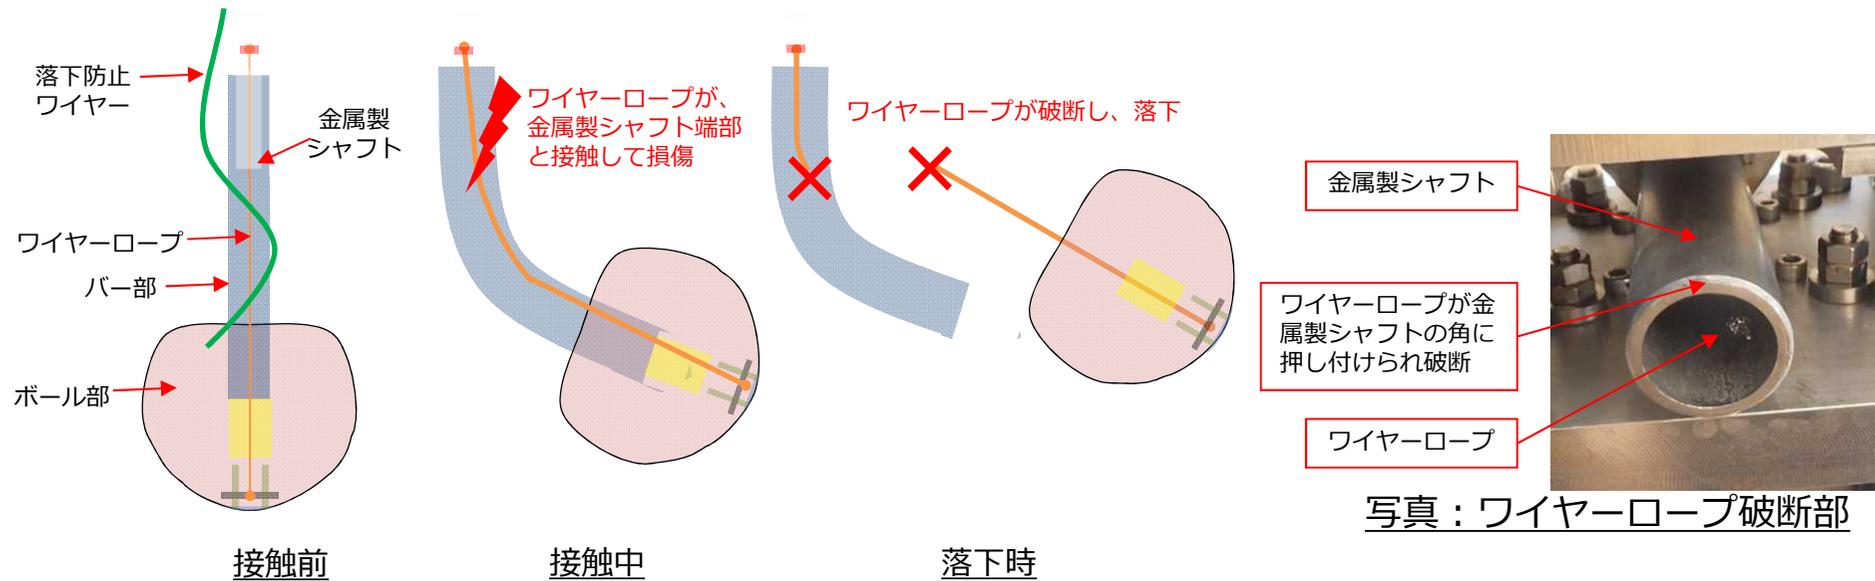
図：ワイヤーロープ切断状況

- 挿入ガイドが変形した際、バー部の中で、ワイヤーロープが金属製シャフトの端部と接触して擦れ合うことで損傷し、破断したことで、挿入ガイドが落下した。
- 他の挿入ガイド3箇所についても、金属製シャフトの端部と同じ高さで、ワイヤーロープに傷みが見られた。

- 実証試験において、風による解体装置の揺れ・回転の制止に有効であったことから、今回の挿入ガイド落下時も同様の運用を行っていた。（本来の用途とは異なる）
- 結果として、挿入ガイドに過大な変形が発生して損傷した。

- ① 挿入用ガイドに変形が発生しても挿入ガイドを固定するワイヤーが切れ難い構造とする。
- ② 落下防止ワイヤーについても二重化し、落下防止策を強化する。

- 挿入ガイドに変形が発生しても挿入ガイドを固定するワイヤーが切れ難い構造とするために、金属製シャフトと挿入ガイドの接続部に樹脂製のクッション材を追加する。
- 今後、恒久対策として、挿入ガイドを振れ止めとして使用する為の改良についても検討する。

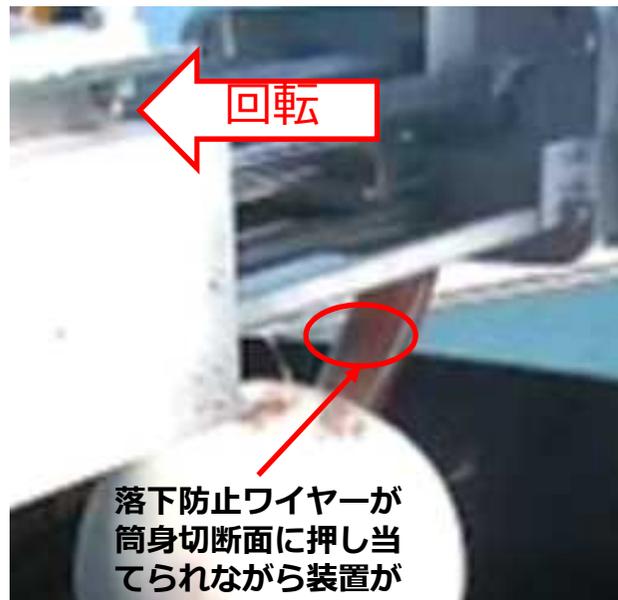
- 挿入ガイドに設けていた落下防止ワイヤーは、筒身の切断面に押し当てられながら装置が回転して擦れたことで、挿入ガイド内部のワイヤーよりも先に破断していた。

落下防止ワイヤーが筒身切断面に押し当てられながら装置が回転したことでワイヤーが損傷・破断

- 落下防止ワイヤーについては二重化する。

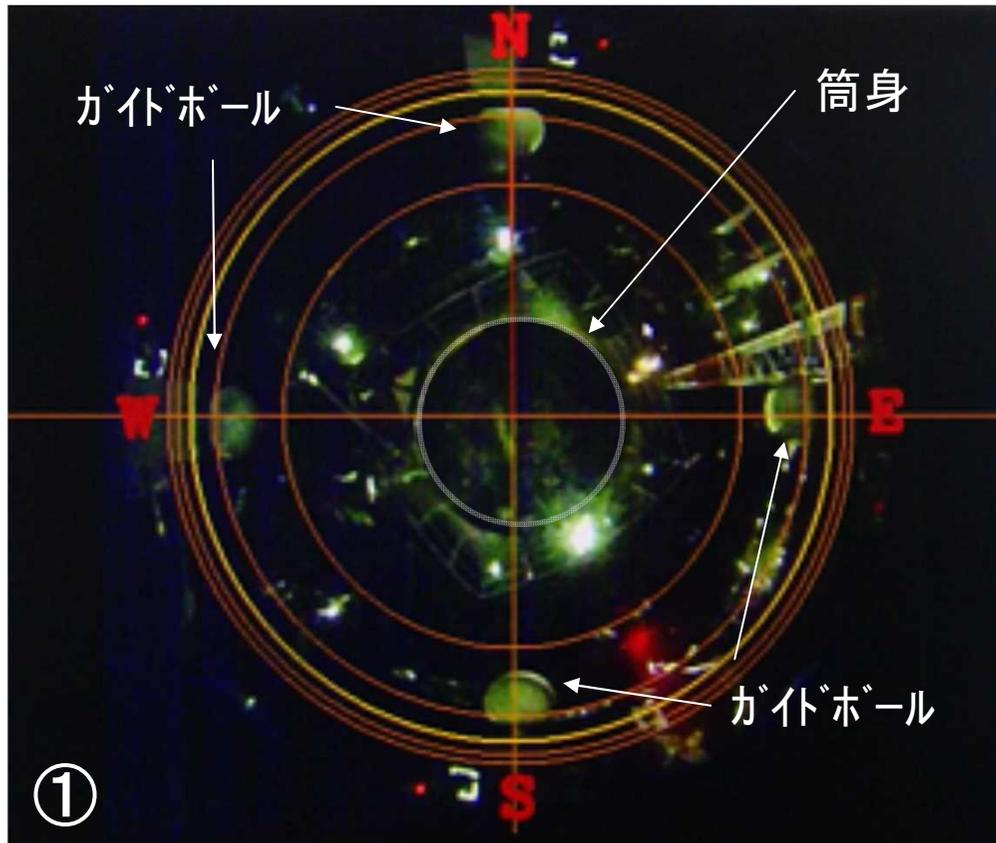
#### 【荷ぶれ調芯カメラ】

- ① 荷ぶれ調芯カメラ映像を見ながら黄色円が筒身に重なるように装置を移動し挿入する。
- ② 挿入後高さ方向の確認をしながら所定位置まで装置を降ろす。
- ③ 所定位置にて上下クランプを張り出し筒身の中心に装置を設置する。

筒身の中心とガイドボールが筒身の内側に入っていることを確認  
(写真は筒身より2 mほど上空。ここからカメラ映像を見ながら1軸に対して注視しながら挿入する。)

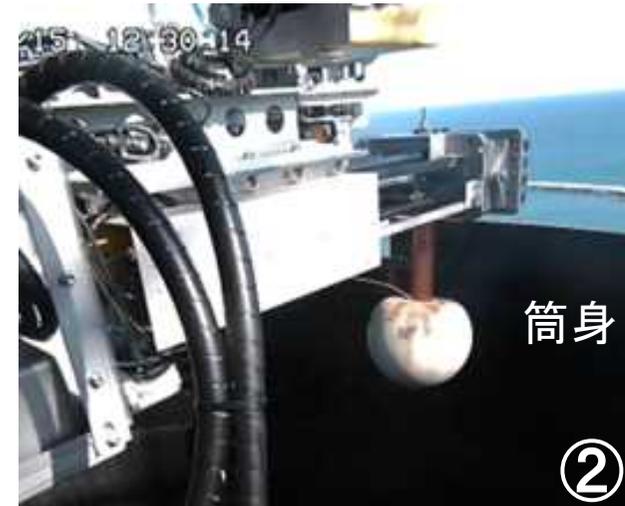
#### 【装置高さ確認】

クランプカメラにて高さ方向の確認 (装置が筒身内部に収まっていることを確認)

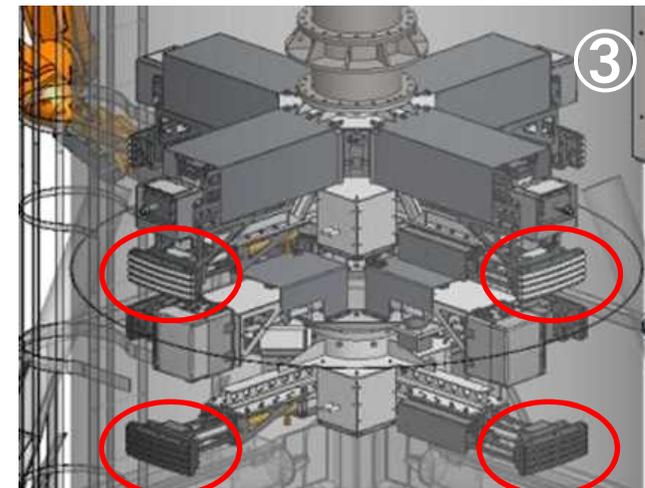
#### 【装置設置】

クランプ張出し長さとガイドボールにより装置を筒身の中心に設置する。
