福島第一原子力発電所事故における
放射性物質の大気中への放出量の推定について

平成24年5月

東京電力株式会社

本資料は、事故調査の一環として、同事故に伴い、発電所から大気中へ放出された主要核種毎の放出量を推定するとともに、放出の時系列、格納容器ベントの効果、北西方向沈着の要因を明らかにすることを目的としている。

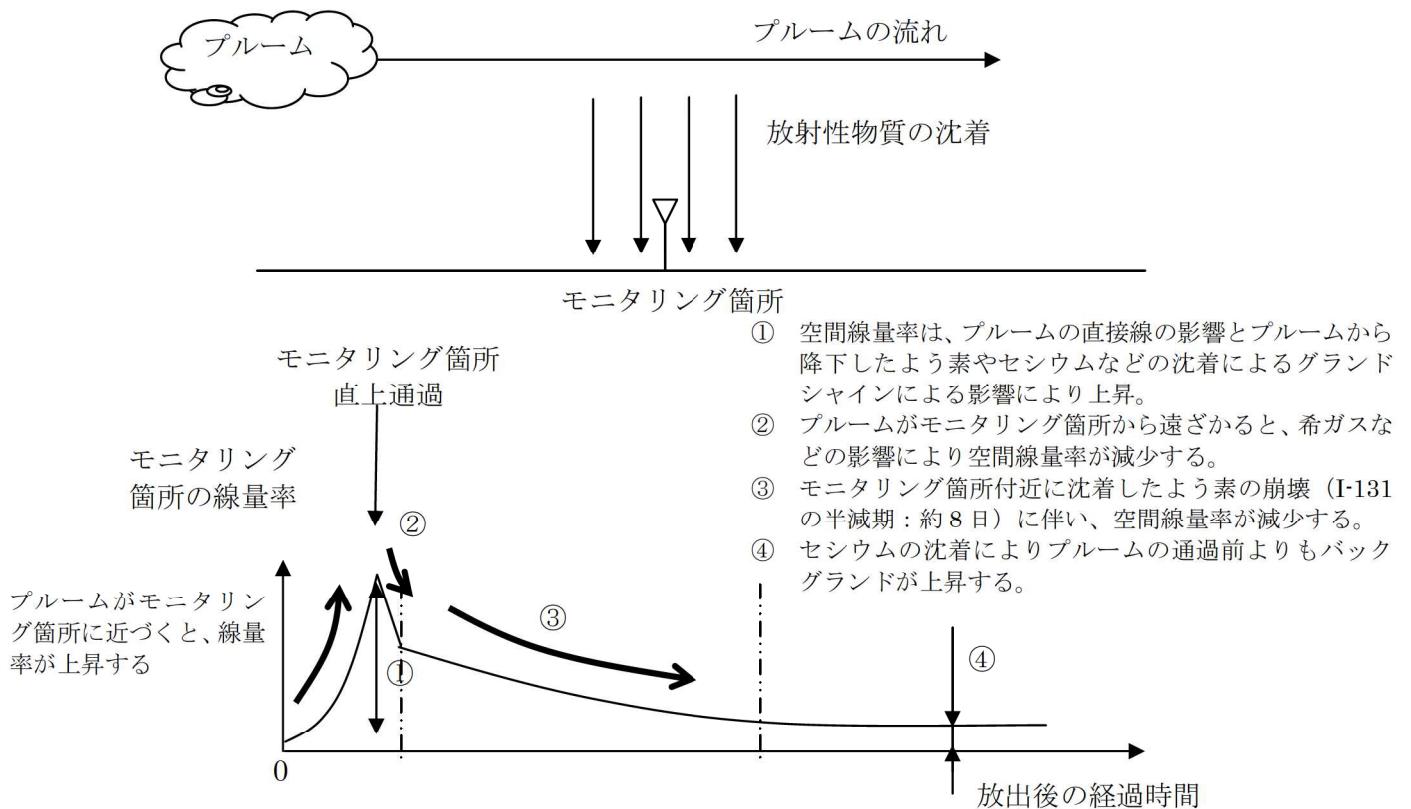
ベント・爆発等によって大気中に放出された放射性物質を含むプルーム（放射性物質を含んだ蒸気）は、発電所周辺の風に乗って拡散しながら移動をする。そのプルームがモニタリング箇所（モニタリングカー）、あるいはその付近の上空を通過した場合、空間線量率にピークが現れる。風速によっても異なるが、空間線量率の上昇率（または下降率）は次の後述の1.2節のケースよりも小さく、比較的ゆるやかに変化するのが特徴である。また、そのプルームは放射性物質を含んでいるため、移動の過程で、モニタリング箇所付近に放射性物質が沈着（降下）した場合は、空間線量率のバックグラウンドの上昇をもたらすことがある。

なお、風向の変化によって影響は受けるが、風速1m/s程度の風が吹いている場合、排気筒から放出されたプルームは、10~20分程度でモニタリング箇所上空を通過し、発電所の敷地外に移動していくこととなる。よって、空間線量率にピークが現れるのは、その10~20分程度前に発生した放出事象と関連している可能性が高いと言える。

プルームの方向・気象条件によって、モニタリング箇所に放射性物質の沈着が起きる場合があり、モニタリング線量率のデータの上昇は、プルームの直接線の影響と放射性物質の沈着量によるグランドシャインによる影響によっておきると考えられる。（上図①参考）しかし、空間線量率データの上昇分をすべて直接線の影響として保守的に放出量を評価した。

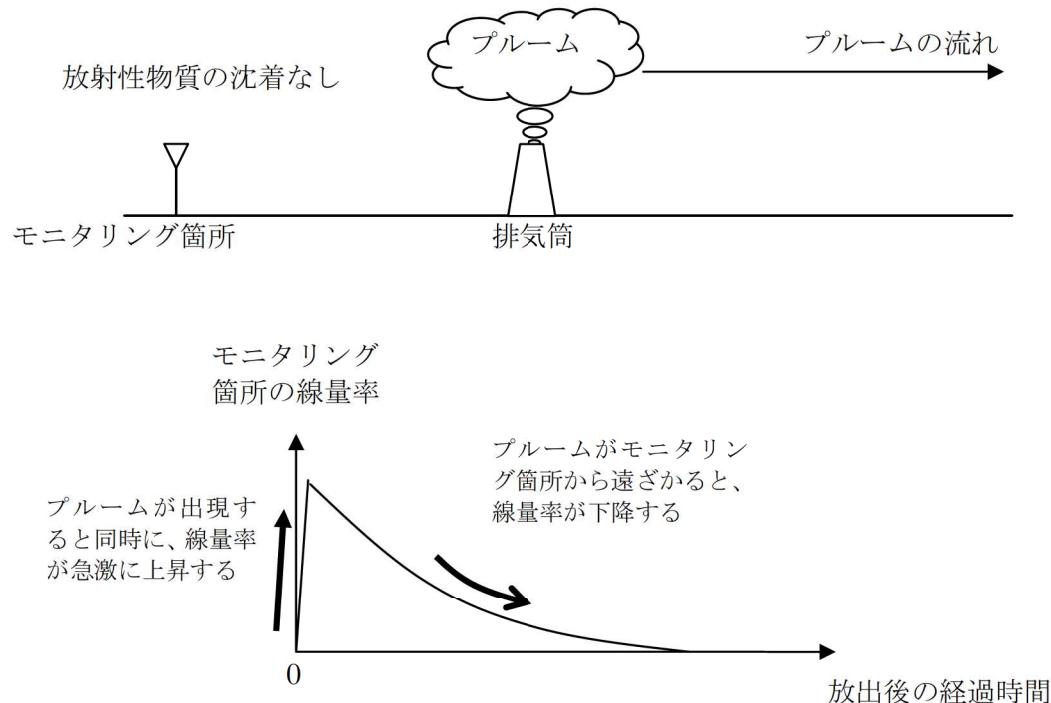
1.2 モニタリング箇所上空にプルームが近づいて来ないケース

放射性物質を含んだプルームは直接線・スカイシャイン線を発するため、プルームがモニタリング箇所（モニタリングカー）、またはその付近の上空を通過しなくても、放射性物質が大量に放出されれば空間線量率にピークが現れることがある。この場合、空間線量率はプルームが放出された時点で急激に上昇する。その後、プルームがモニタリング箇所、その付近の上空を通過する場合は前述の1.1節のような空間線量率の変化を示すが、プルームがモニタリング箇所から遠ざかっていく場合は、空間線量率が緩やかに減少していく。また、放射性物質を含んだプルームは、モニタリング箇所付近を通過しないため、放射性物質の沈着はなく、バックグラウンドの上昇をもたらすことはない。

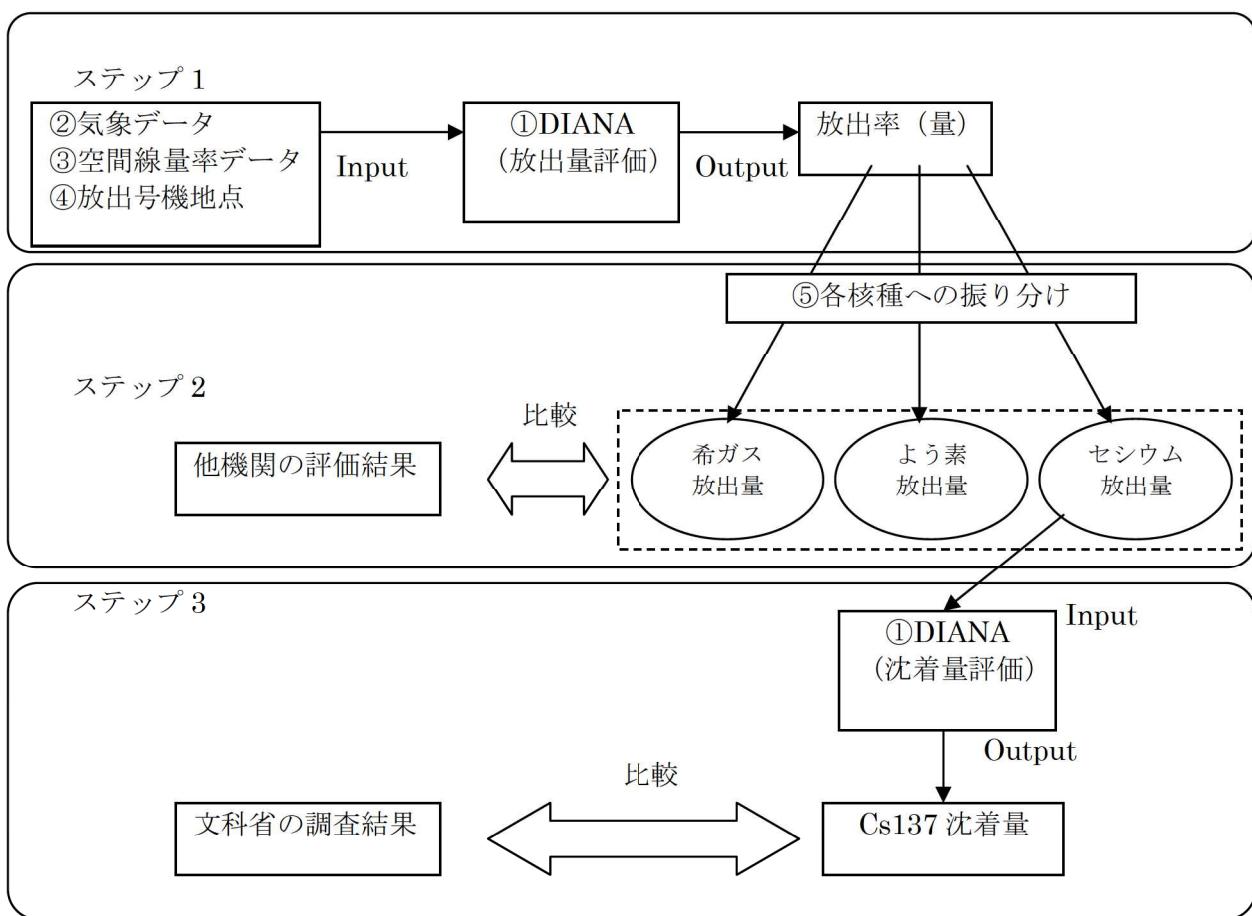
図 3 評価フロー

放出量評価の流れは以下のとおり。そのフローを図 3 に示す。また、①~⑤について次章以降に詳細を記載する。

ステップ 1：観測データ（空間線量率、気象データ（風向、風速、降雨量、日射量））
を当社の放射性物質の大気中の拡散を評価するシステム（DIANA : 3.2 節参照）へ入力し、大気中への放出量を推定する。

ステップ 2：空間線量率の時間変化に基づき、ステップ 1 で得られた放出量に対して、希ガス、よう素、セシウムの放出割合を評価する。

ステップ 3：ステップ 2 によって得られたセシウム 137 の放出量と気象データから地表面への沈着量を評価する。

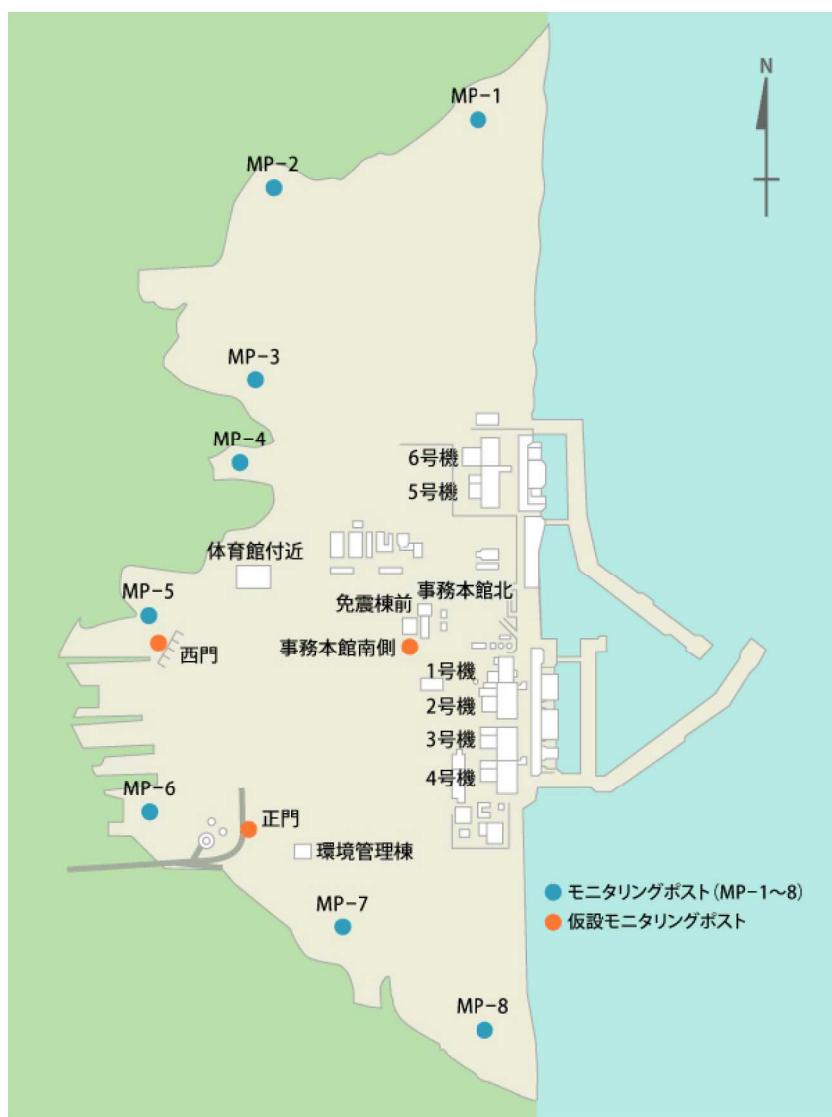
図 5 モニタリングポスト配置図

通常、放射性物質の放出を監視するため、発電所周辺にはモニタリングポスト（図 5）を設置し、空間線量率を監視している。福島第一原子力発電所事故では、電源喪失に伴い、モニタリングポストの機能が喪失したため、発電所敷地内にモニタリングカーを配置し、事故時の空間線量率等を測定した。その測定結果と事象を記載したモニタリングデータは図 6～図 25 に示すとおり。

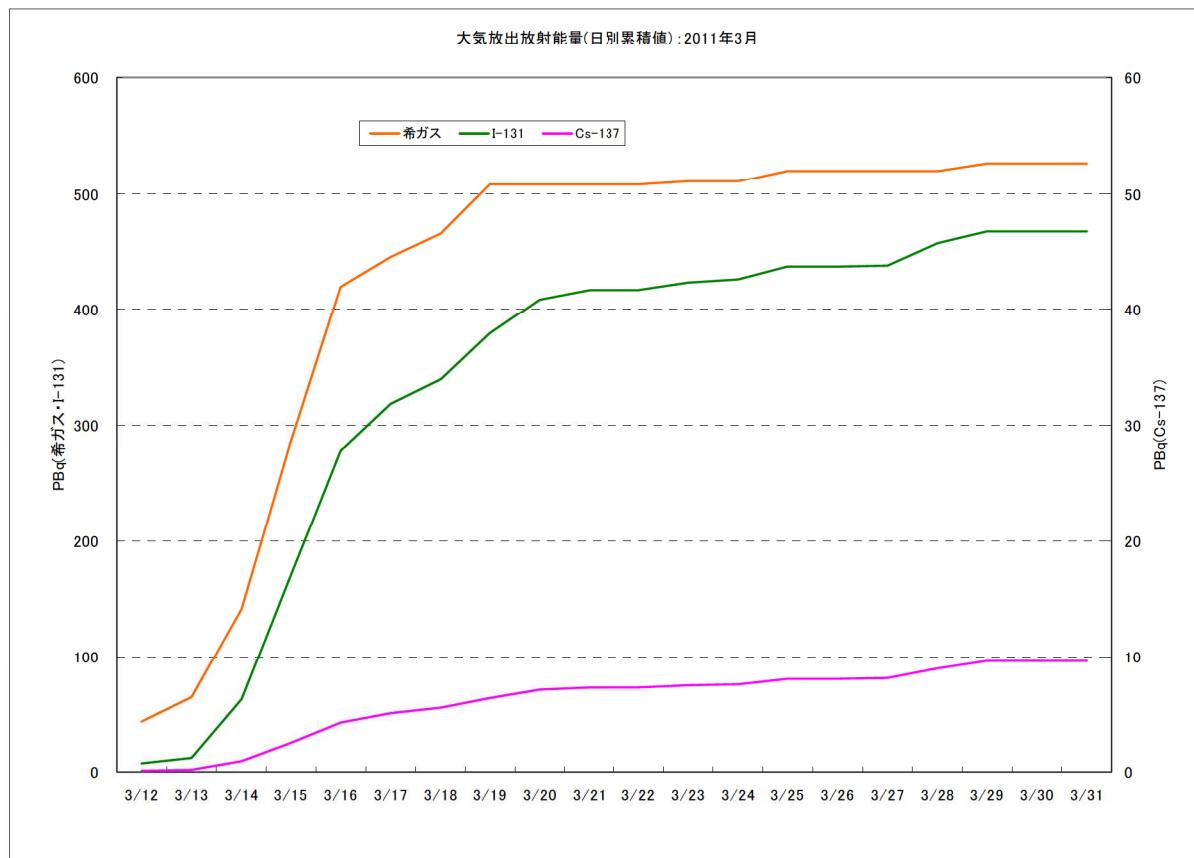
図 27 経時変化（放出量の累積値）

4.1節の放出量の経時変化を図27に示し、放出率の経時変化を図28に示す。

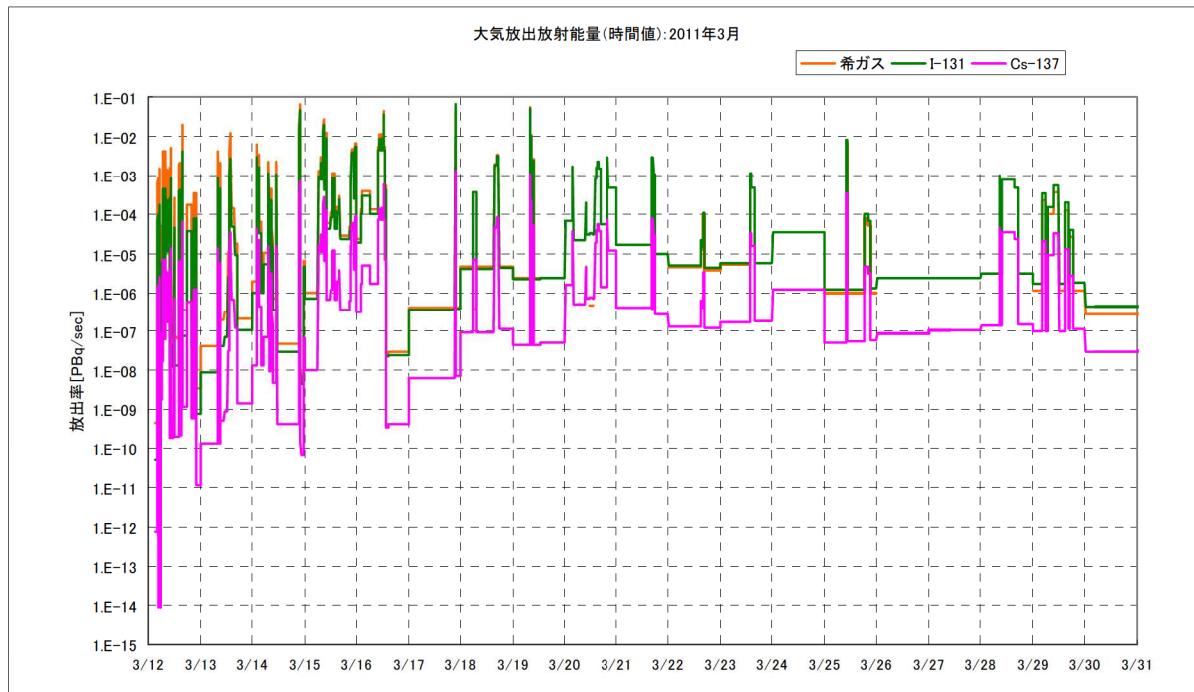
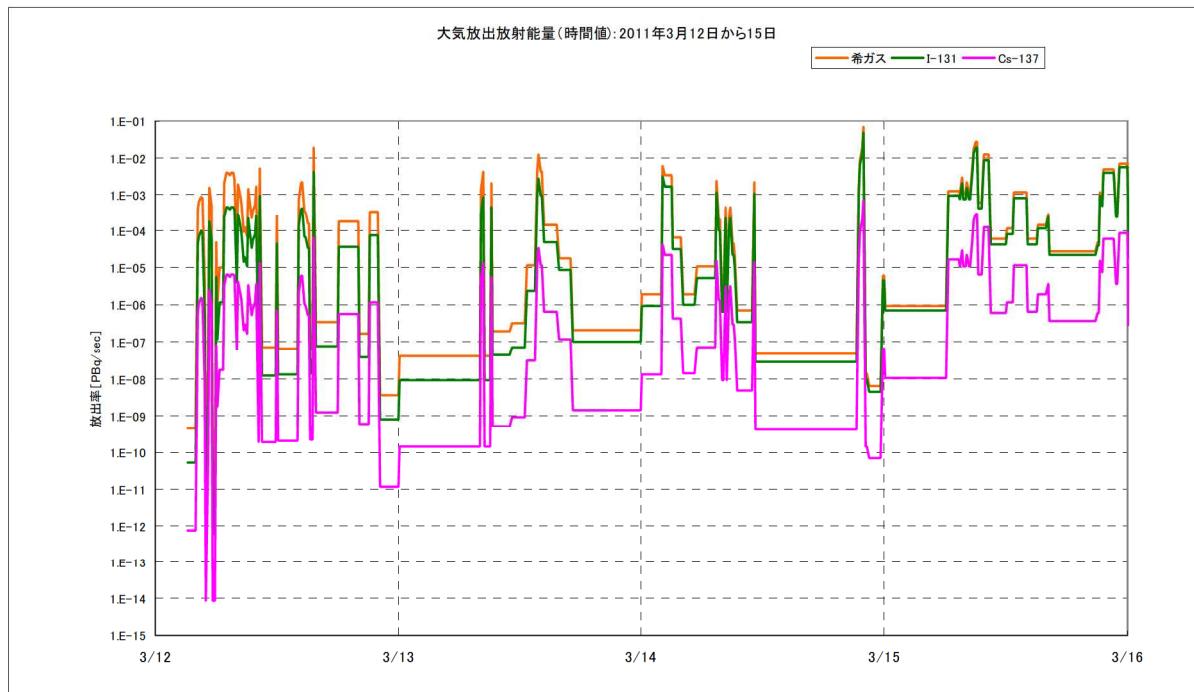
図 28 放出率の経時変化

(a) 経時変化 (放出率 PBq/s)

(b) 経時変化 (放出率 PBq/s) (3/12~3/15)

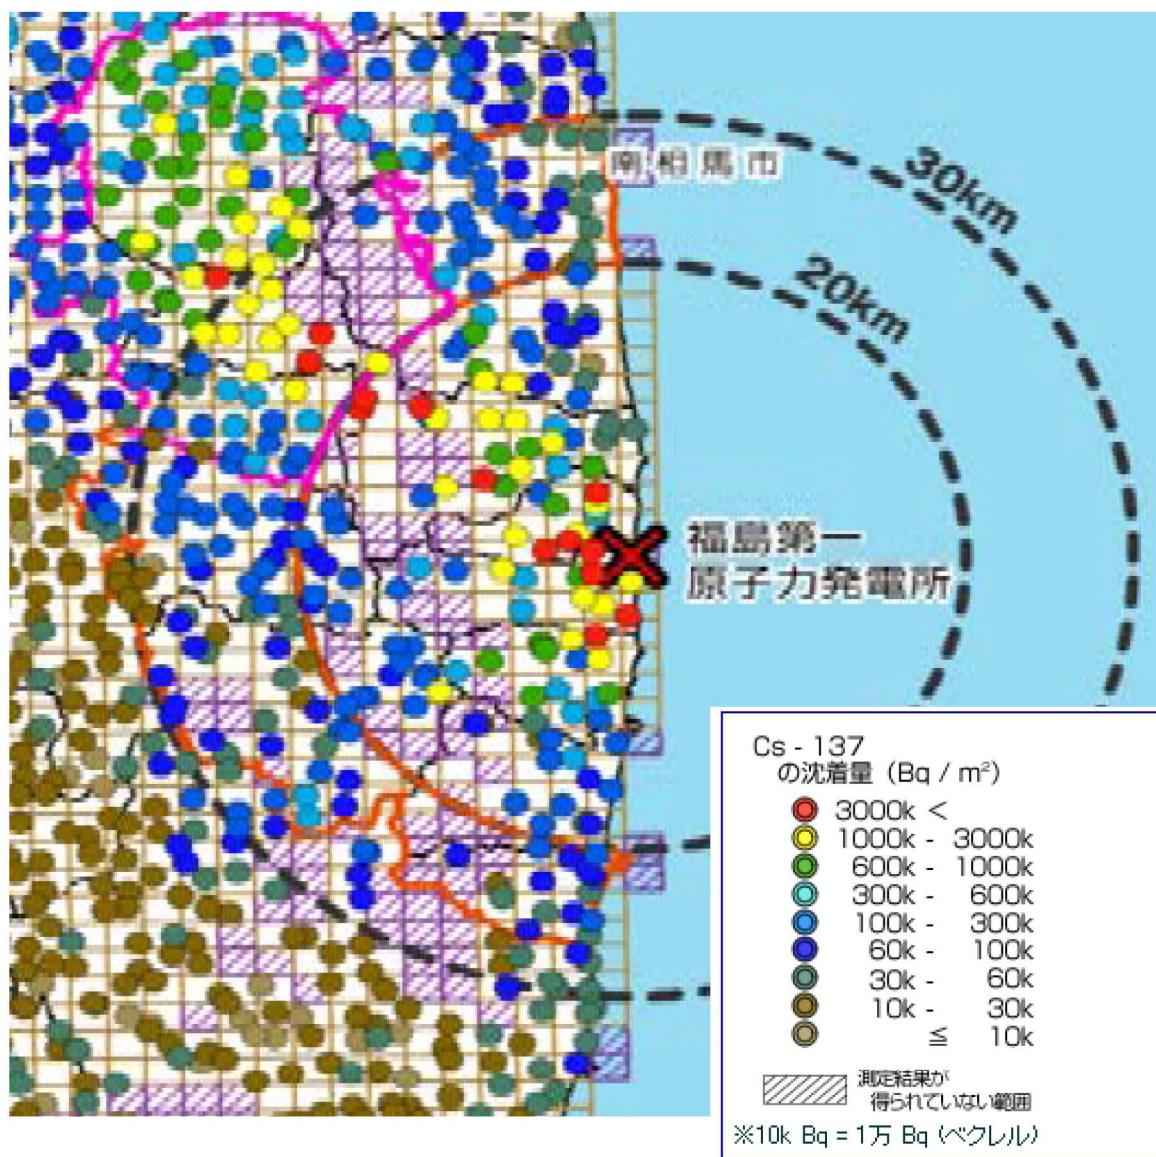
図 29 文部科学省による Cs-137 の沈着状況調査結果

放射性物質の沈着量については、文部科学省 放射線量等分布マップの作成等に係る検討会にて調査が行われている。調査は平成 23 年 6 月から 7 月の期間で行われており、平成 23 年 6 月 14 日時点での沈着量に補正した結果（放射能量）が公表されている。（図 29 参照）その調査結果をもとに、福島第一原子力発電所を含む、南北 50km、東西 30km の陸上範囲における Cs-137、Cs-134、I-131 の沈着量を算出した。結果は次の通りである。なお、DIANA では、3 月 31 日現在の沈着量を評価していることと、Cs-137 の半減期は、Cs-134 や I-131 に比べて長いため、Cs-137 の 6 月 14 日現在の沈着量と比較することとした。

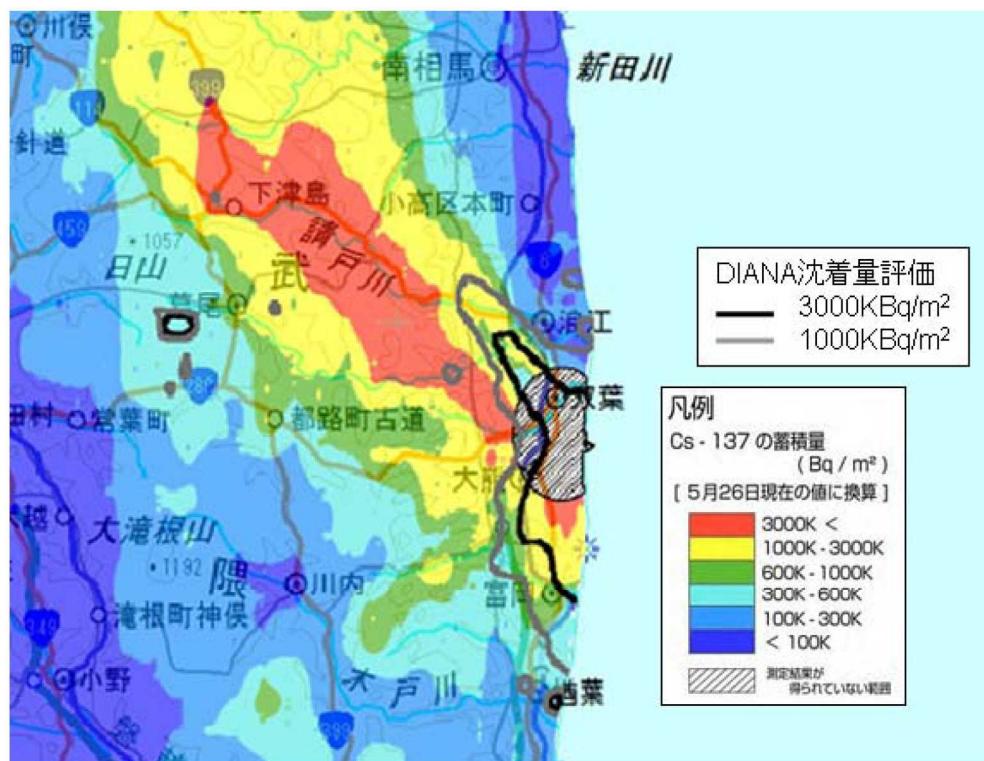
図 31 DIANA 評価結果と文部科学省の調査結果の比較 (Cs-137 の沈着状況)

Cs-137 についての DIANA 評価結果と文部科学省の調査結果の比較から次のことがわかる。

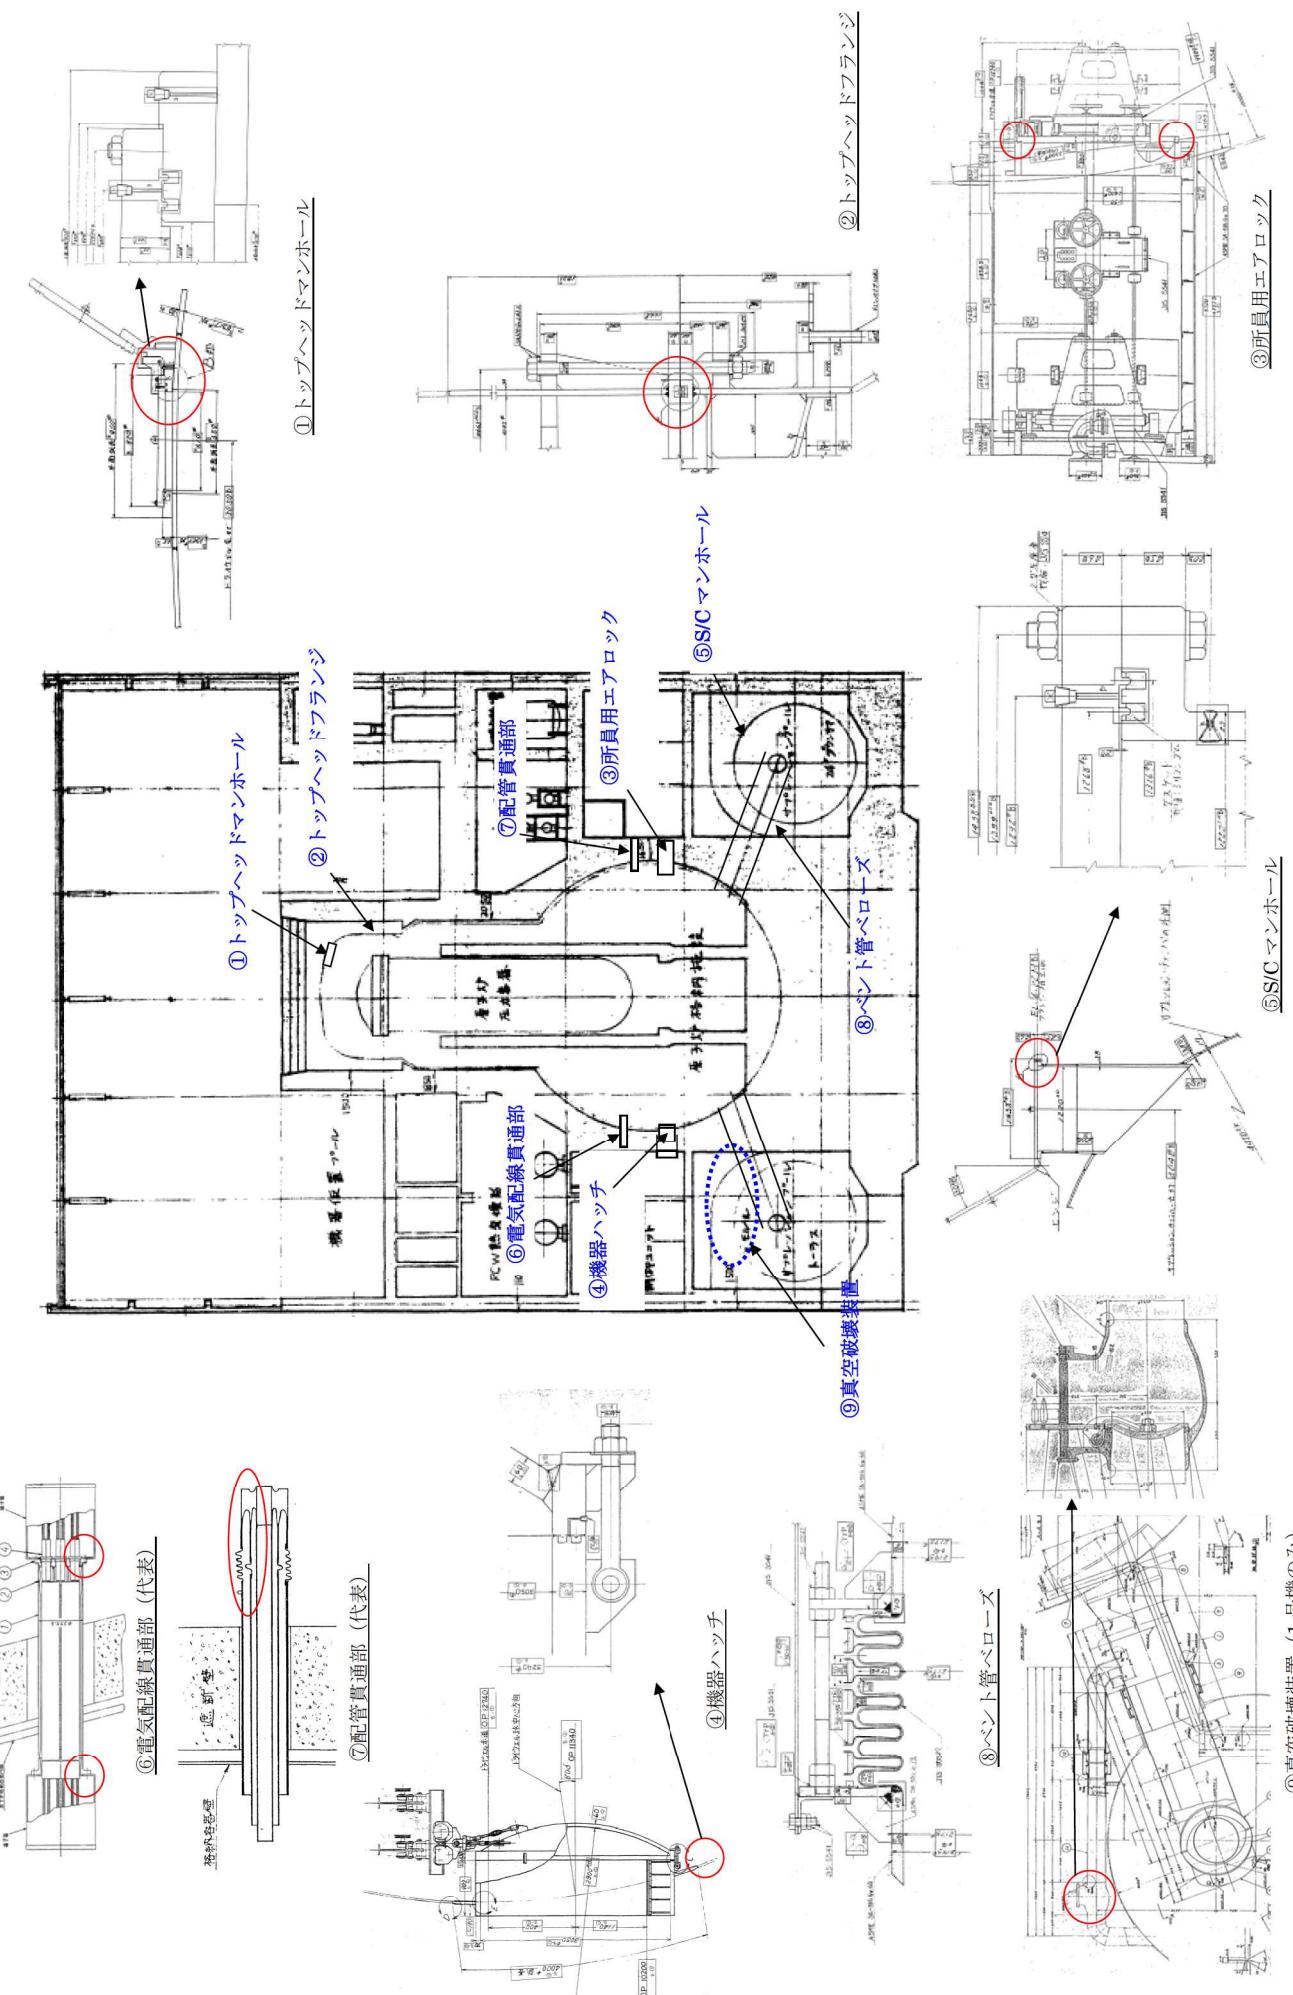
別図 1 PCV 設計の観点から得られる知見
別紙 3-5

トップヘッドフランジ、移動式炉内計装系（以下、TIP）貫通部、制御棒駆動系（以下、CRD）ハッチ、サプレッション・チェンバー（以下、S/C）マンホールなどの外開き式フランジは、PCV 内に過大な圧力が作用することによりフランジが開口し、高温蒸気が有機シール材（シリコンゴム）に直接接触することにより、有機シール材が劣化する可能性がある。PCV に設置されているハッチ類について、「受圧面積/（フランジボルト総断面積×フランジボルト長さ）」の点では、トップヘッドフランジが最も開口し易く、次いで S/C マンホールが開口し易い構造となっている。これらのフランジが、有機シール材の劣化により漏えいを生じている可能性が高い。

機器ハッチなどの内開き式フランジは、PCV 内の圧力によりフランジが閉じる構造となっており、外開き式フランジと比較すると、高温蒸気が直接有機シール材に接触し、劣化を生じるような事象は考えにくい。

所員用エアロックは内開きの二重扉構造であるが、ラッチ機構で扉を抑えており、フランジ面はメタルタッチしていない。従って、高温蒸気が直接有機シール材に接触し、シール材が劣化している可能性が高い。

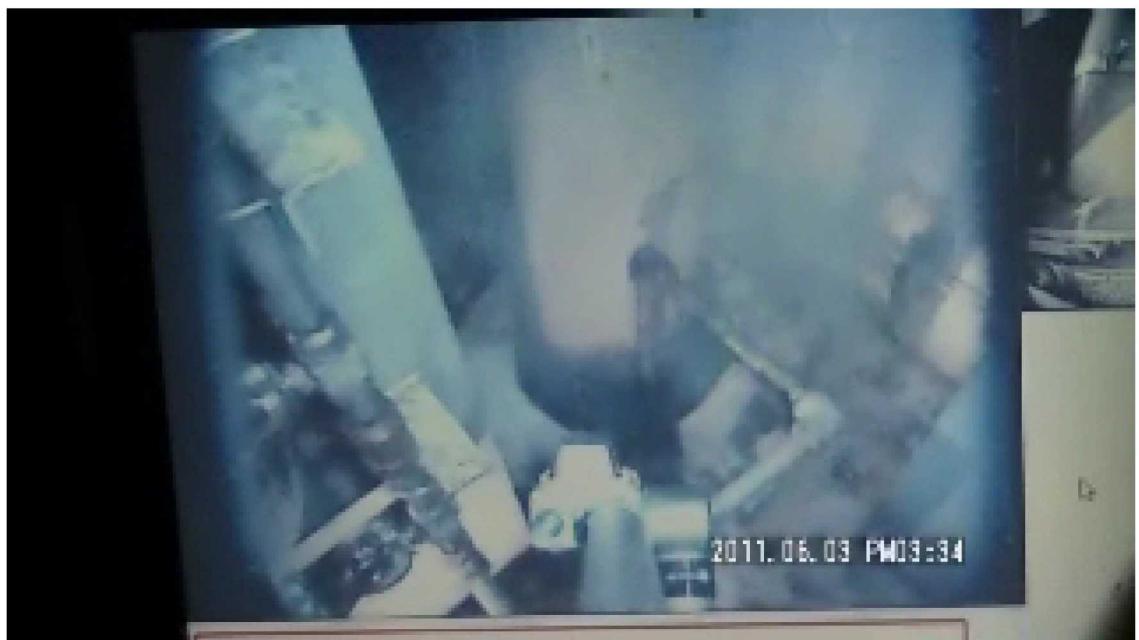
別図2 1号機R/B1階床貫通部からの蒸気放出（平成23年6月3日撮影）

平成23年6月3日に、1号機R/B1階南東部の不活性ガス系配管床貫通部において蒸気の流出が確認された（別図2）。6月3日のPCV内温度は100°C程度であり、蒸気の流出箇所の下階はトーラス室であることから、S/Cまたはドライウェル（D/W）からトーラス室へ流入した蒸気が流出していたものと推定される。ただし、蒸気の漏えい箇所がS/CであるかD/Wであるかの特定は困難である。

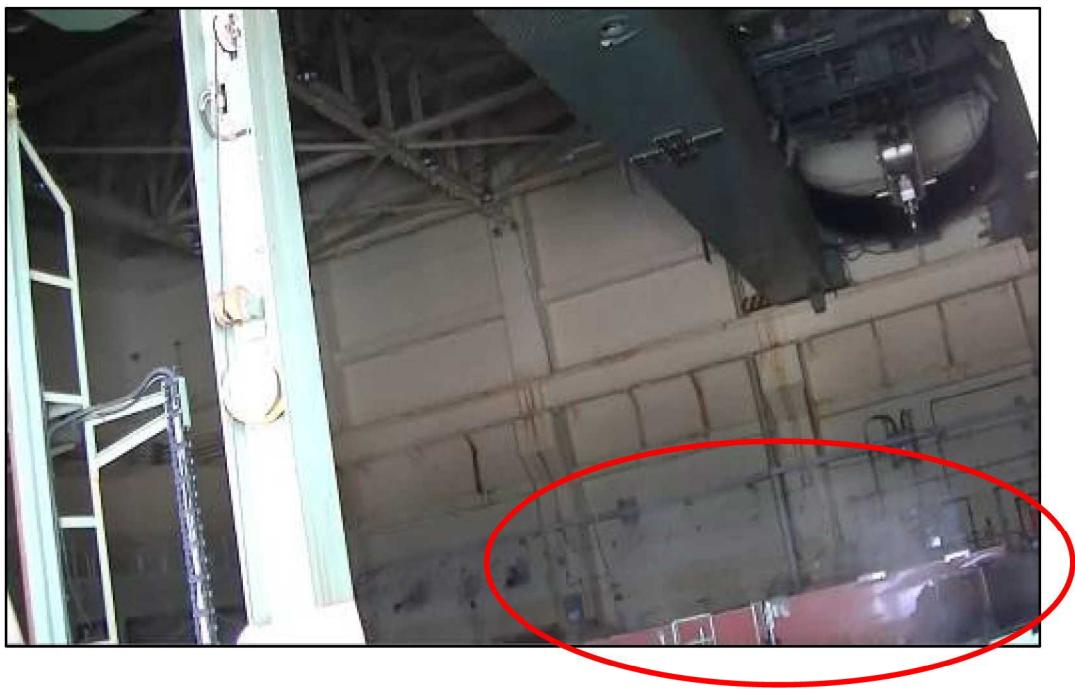
別図3 2号機R/B5階での蒸気発生確認（平成23年9月17日撮影）

平成 23 年 9 月 17 日に、2号機 R/B のブローアウトパネル開口部からダストサンプリングを実施した際に動画を撮影したところ、原子炉直上部から蒸気発生が確認された（別図 3）。具体的に蒸気がどこから漏えいしているのか現時点では確認出来ていないが、動画映像から蒸気の漏えい箇所としては原子炉の上部に位置する PCV トップヘッドフランジ上部の原子炉ウェル上蓋付近からであると推定される。また、使用済燃料プールの温度が高くない（平成 23 年 9 月 17 日時点で約

34°C) ことから、確認された蒸気は PCV から漏えいしてきたものであると考えられる。PCV トップヘッドフランジ（及び原子炉ウェル上蓋）の構造は 1 号機、3 号機とも 2 号機と同様であり、1・3 号機でも 2 号機と同じ PCV 漏えいパスが存在している可能性が考えられる。

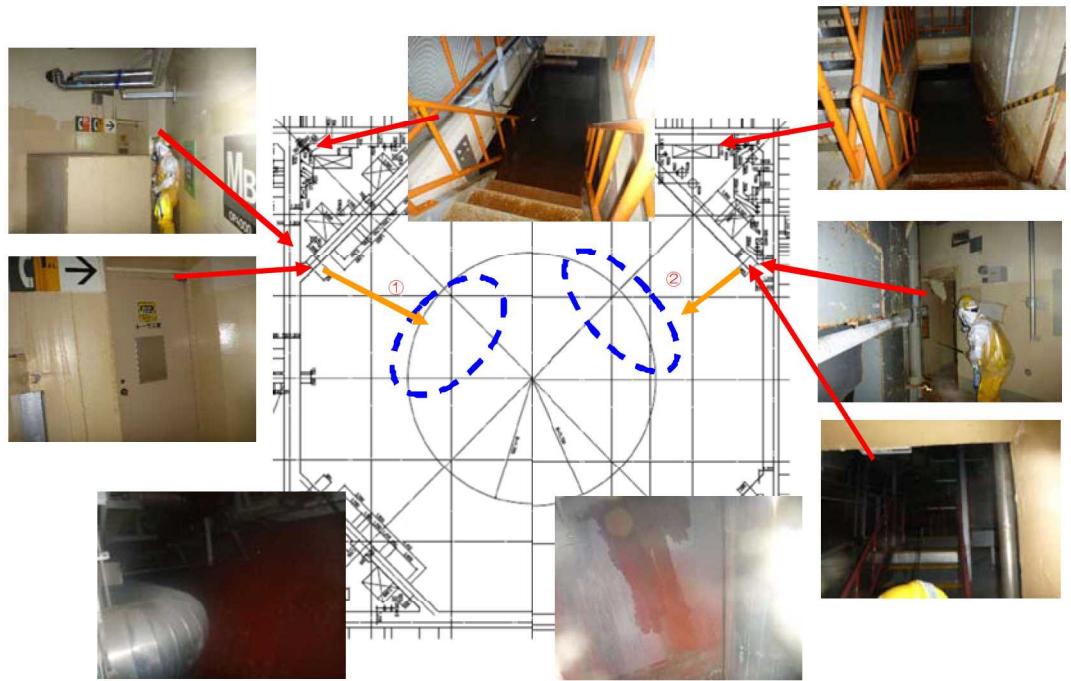
別図 7-1 2号機 R/B 中地下階及びトーラス室調査結果（平成 24 年 3 月 14 日撮影）

平成 24 年 3 月 14 日に、トーラス室の調査のために R/B 中地下階などの現場調査を行っている。その結果、三角コーナーの霧囲気線量は約 15～30mSv/h であった。この値は、別図 4 や別図 6 で示される R/B1 階と同様か、それより低い数値であり、また、2 号機の R/B5 階で確認された塗装の剥がれもないことが確認できた（別図 7）。これは、三角コーナーエリアへのトーラス室からの蒸気漏えいは限定的であったことによるものと考えられ、下階から漏えいするより早く PCV 上部から蒸気漏えいがあった可能性を示唆している。

①の方向から見たトーラス(北西側) ②の方向から見たトーラス(北東側)

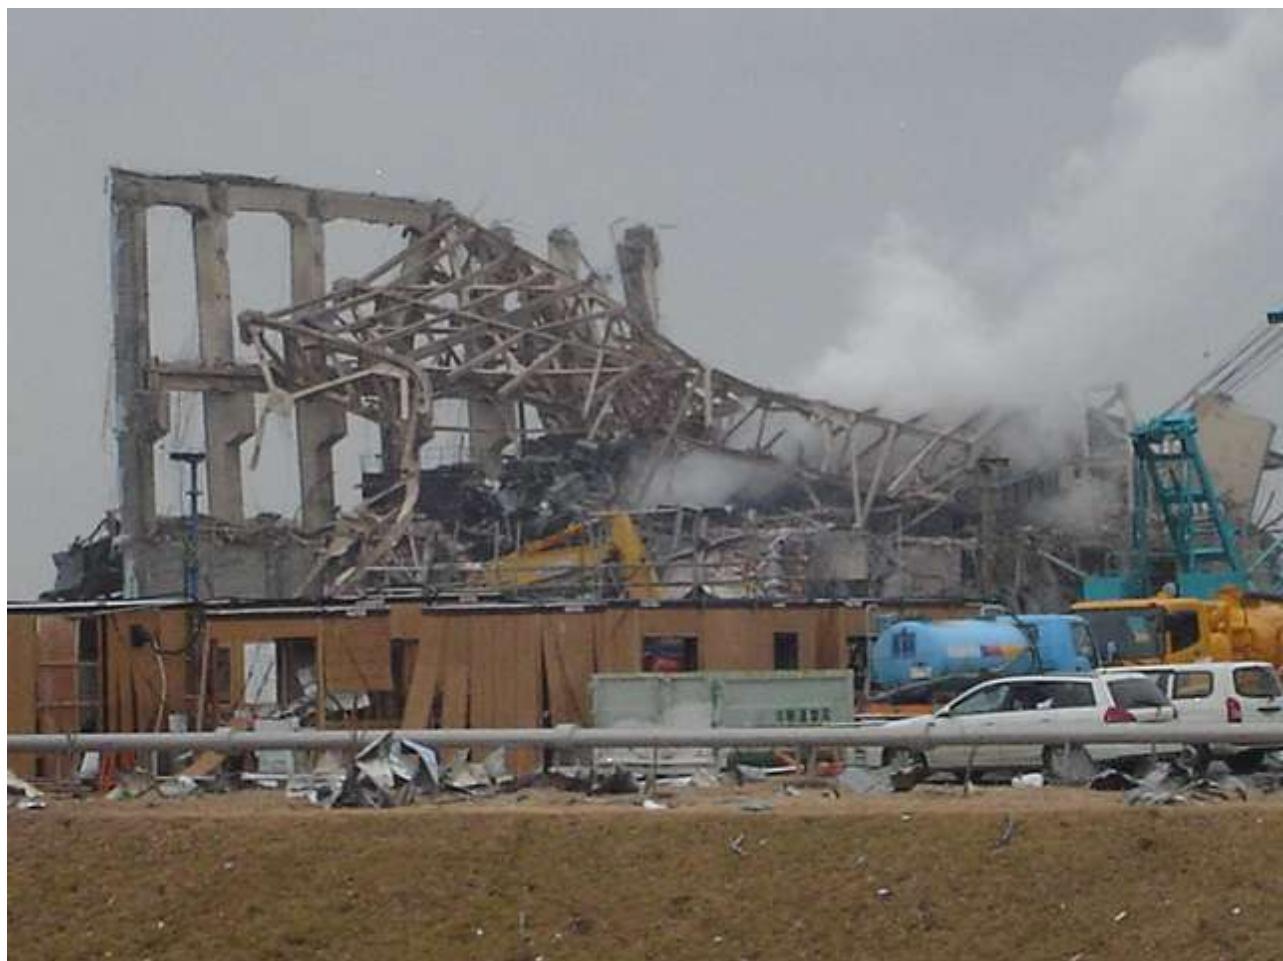
図 9 3号機からの蒸気放出の様子（撮影日情報 3月15日7時31分）

デジタルカメラによる映像から、3号機は3月15日の朝には、原子炉建屋上部からの水蒸気放出が確認されており、この時点では、格納容器から漏えいした気体（水蒸気、放射性物質を含む）が直接環境に放出されるような状態になっていたものと考えられる。ただし、同じ3月15日朝に、2号機原子炉建屋のブローアウトパネルからも水蒸気が放出されていることが確認されており、添付資料2-9, 10の検討から、2号機からの放射性物質の放出もあったものと考える。

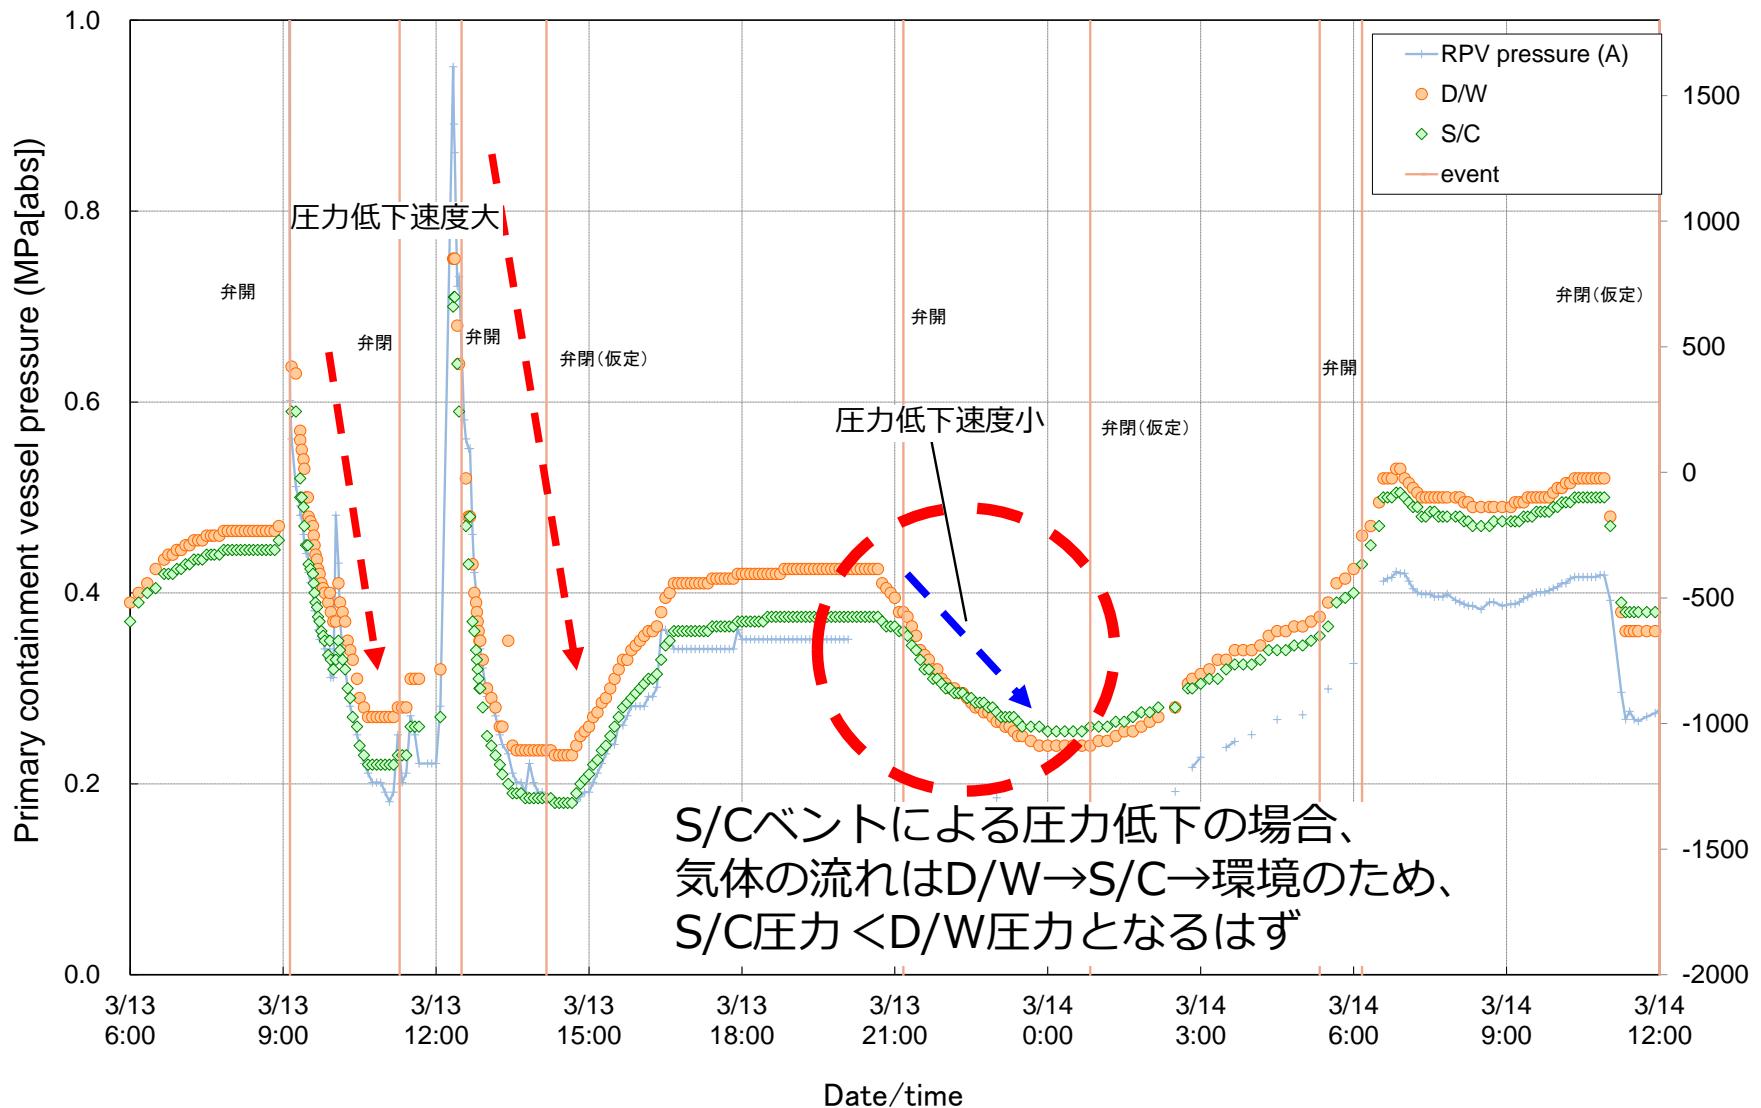
図 12 3号機の格納容器圧力の変化（3月13日6時から3月14日12時）

この時間帯の格納容器圧力の変化を図12に示す。3号機は、添付資料3-3にて判明したHPCIの注水機能がHPCIの手動停止よりも早い時間に喪失していたことから、3月13日の5時頃には炉心損傷に至り、大量の水素が発生していたと推定されている。そのため、9時前まで継続している格納容器圧力の上昇は、非凝縮性ガスである水素が格納容器に移行してきたことが原因であると考えられる。また、9時頃の原子炉減圧時には、原子炉圧力容器内に存在していた水素が一気に格納容器に放出されることで、格納容器圧力が上昇し、ラプチャディスクの設定圧に到達したことで、ベントが実施されたものである。

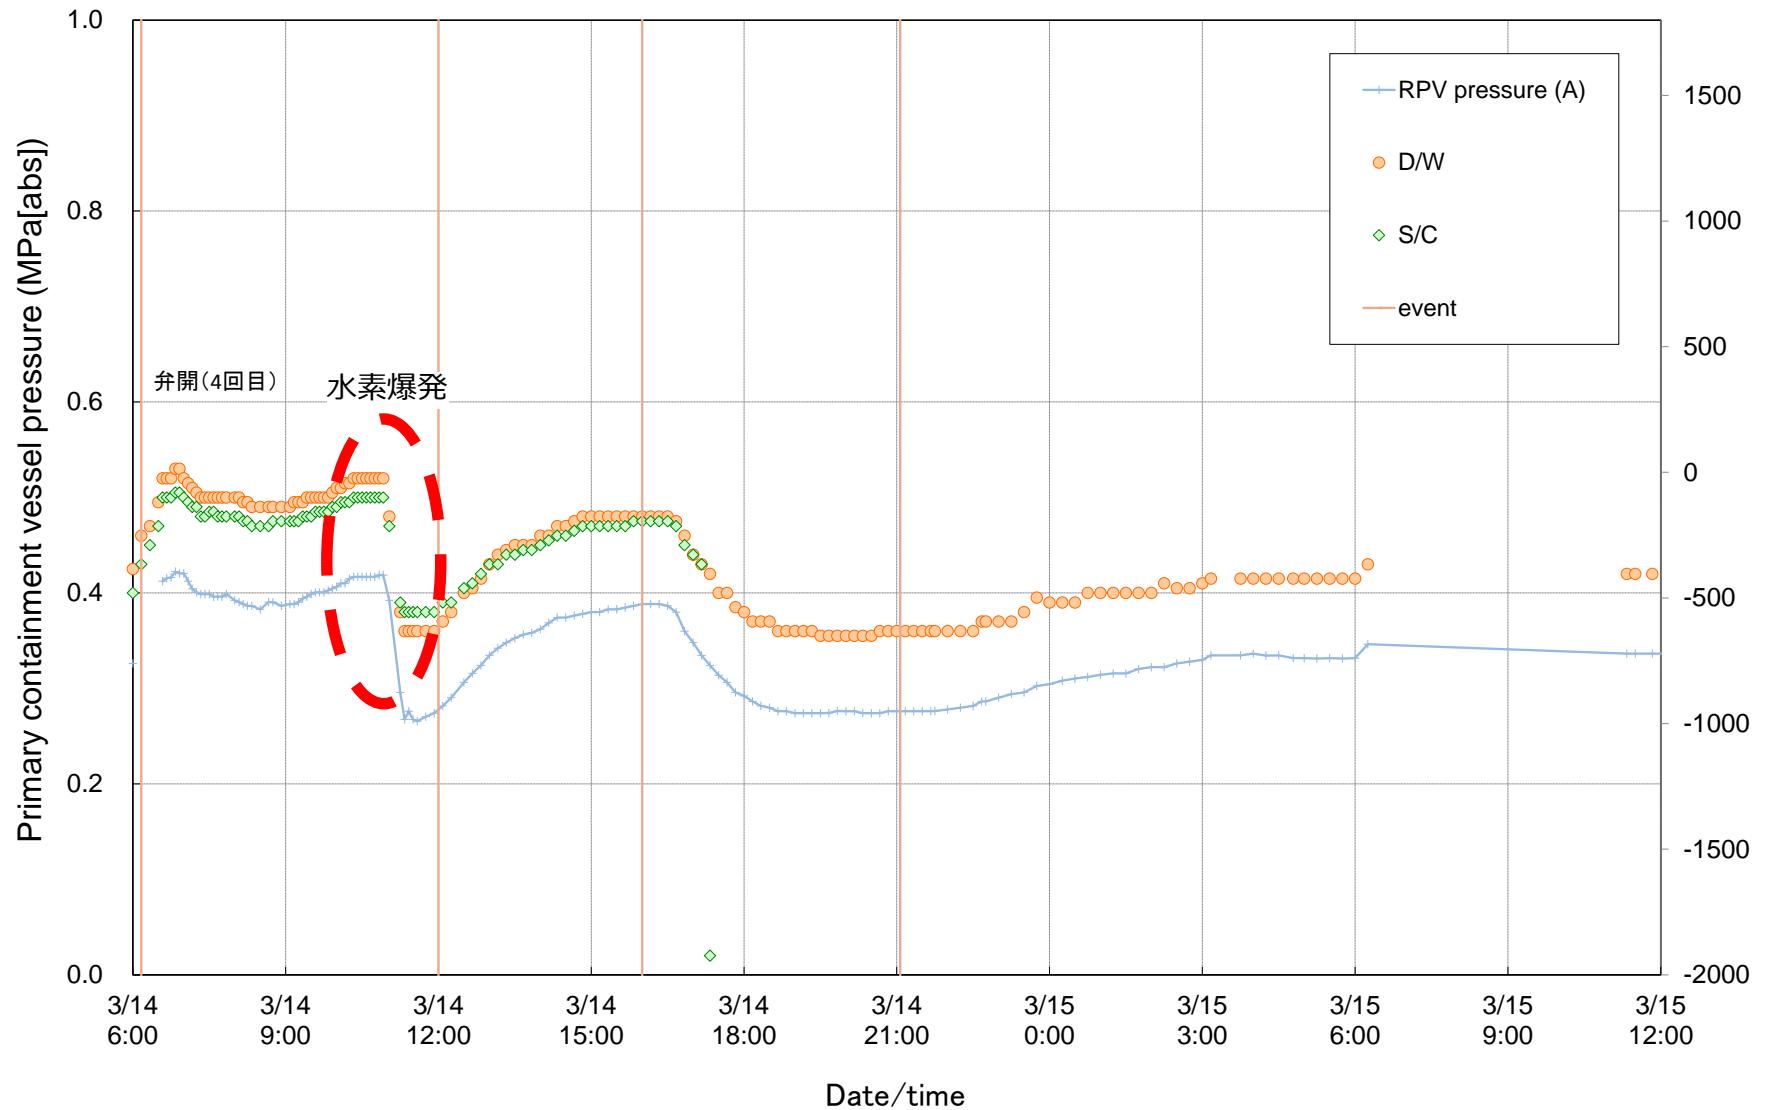
図 13 3号機の格納容器圧力の変化（3月14日9時から3月15日12時）

この時間帯の格納容器圧力の変化を図13に示す。この時間帯では、3月14日11時には3号機で水素爆発が発生している。これは、原子炉建屋内に水素が漏えいしていたことが原因であり、3回目のベント操作が実施された頃には格納容器から原子炉建屋への漏えいが始まっていたとする推定は、現実の事故進展とも整合している。

なお、この水素爆発の発生前後でも格納容器圧力が大きく低下していることが確認されている。この圧力低下の原因は明確ではないが、この際もD/W圧力とS/C圧力の逆転が発生しており、漏えいが発生しているとしても、D/W側に漏えいの原因があると考えられる。

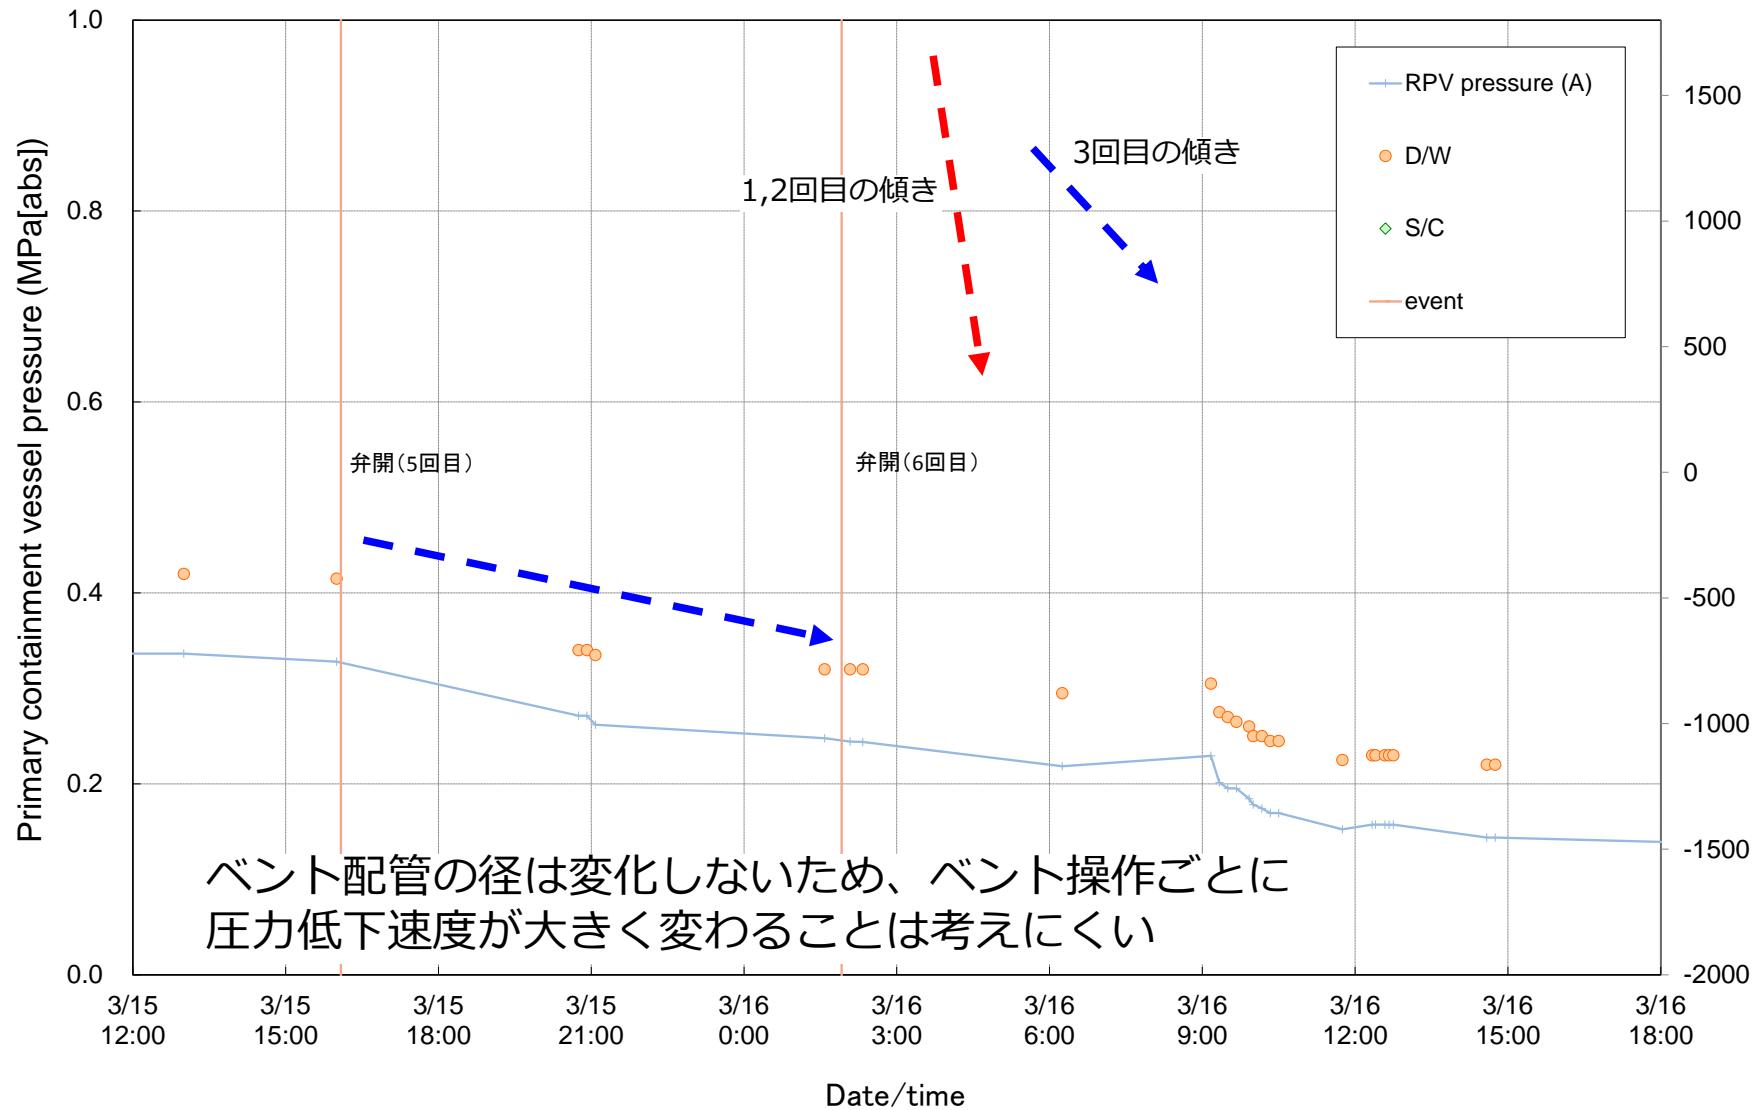
図 14 3号機の格納容器圧力の変化（3月15日12時から3月16日18時）

また、原子炉への注水が安定的に実施されるようになったのは 3 月下旬であることから、3 月 16 日ごろの燃料デブリは良好な冷却状態にはなかったと推定されるため、ベントによる格納容器内の気体の放出ができなくなって以降は、過熱と格納容器漏えいのバランスで格納容器圧力が上昇したり下降していたりしたと考えられる。
