G6エリア-D9タンク天板損傷について

1. G6-D9タンク天板損傷状況

福島第一原子力発電所 3号機タービン建屋滞留水 移送装置設置作業におけるモルタル流入について

タンク再利用計画について

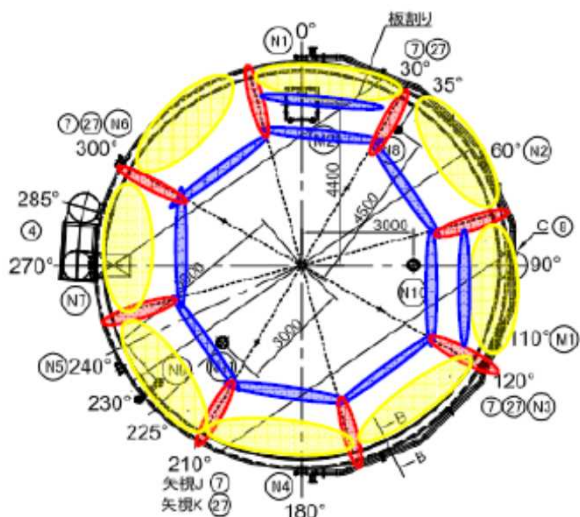
天板変形の補修手順

・天板変形（天板パネルの凹みの矯正）

- ①（赤色）：天板パネル下面に取付けられている天板補強材（既設）の矯正
天板パネル上面の天板補強材位置に仮設の当て板・吊環を取付け、天板補強材（既設）をチェーンブロック等にて引上げて修正する。
- ②（黄色）：天板パネルの凹み矯正
天板パネル上面に天板補強材と交差するように仮設の当て板を取付け、凹み付近に吊環を取付けチェーンブロック等にて引上げて修正する。その後、天板パネル下面にフラットバー（新規・青色／円弧形状）を取付ける。

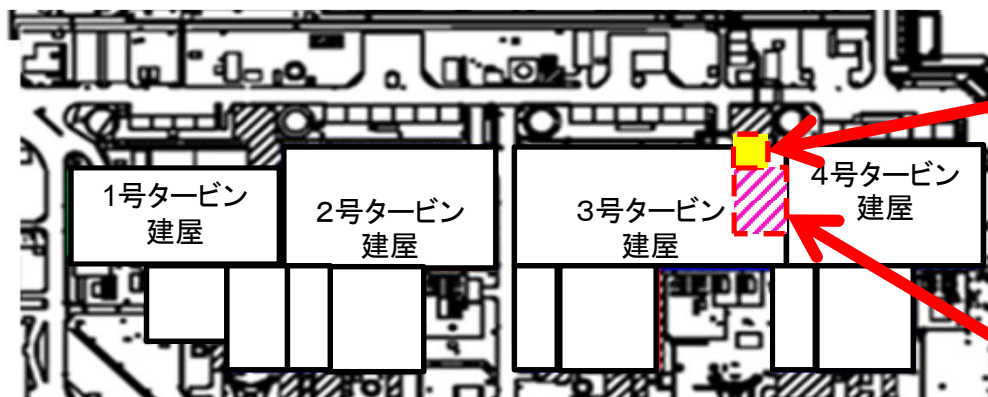
モルタル流入イメージ

- 3号機海水配管トレンチについては、震災以降、建屋内滞留水が流入していたことから、滞留水の移送、充填閉塞工事を実施し、タービン建屋接続部を除き、2016年3月に工事が完了しております。建屋接続部については、建屋滞留水の水位低下に合わせて充填することとしておりました。
- 建屋接続部については、2019年11月5日よりモルタルの充填作業を実施しておりますが、12月3日に充填箇所隣接している3号機タービン建屋地下1階にあるサービスエリアにモルタルが流入していることを協力企業作業員が確認しました。
- 当該エリアについては、滞留水を移送するためのポンプを新たに設置することを目的に10月1日より柔構造アームを用いて、既設ポンプの撤去作業を進めており、12月4日に作業の影響有無について調査を実施したところ、既設ポンプが収められているピット内にもモルタルが流れこんでいることを確認しました。
- 今後、詳細を調査して参ります。

3号機海水配管トレンチ建屋接続部閉塞作業箇所

モルタル流入が発生した3号機タービン建屋サービスエリア

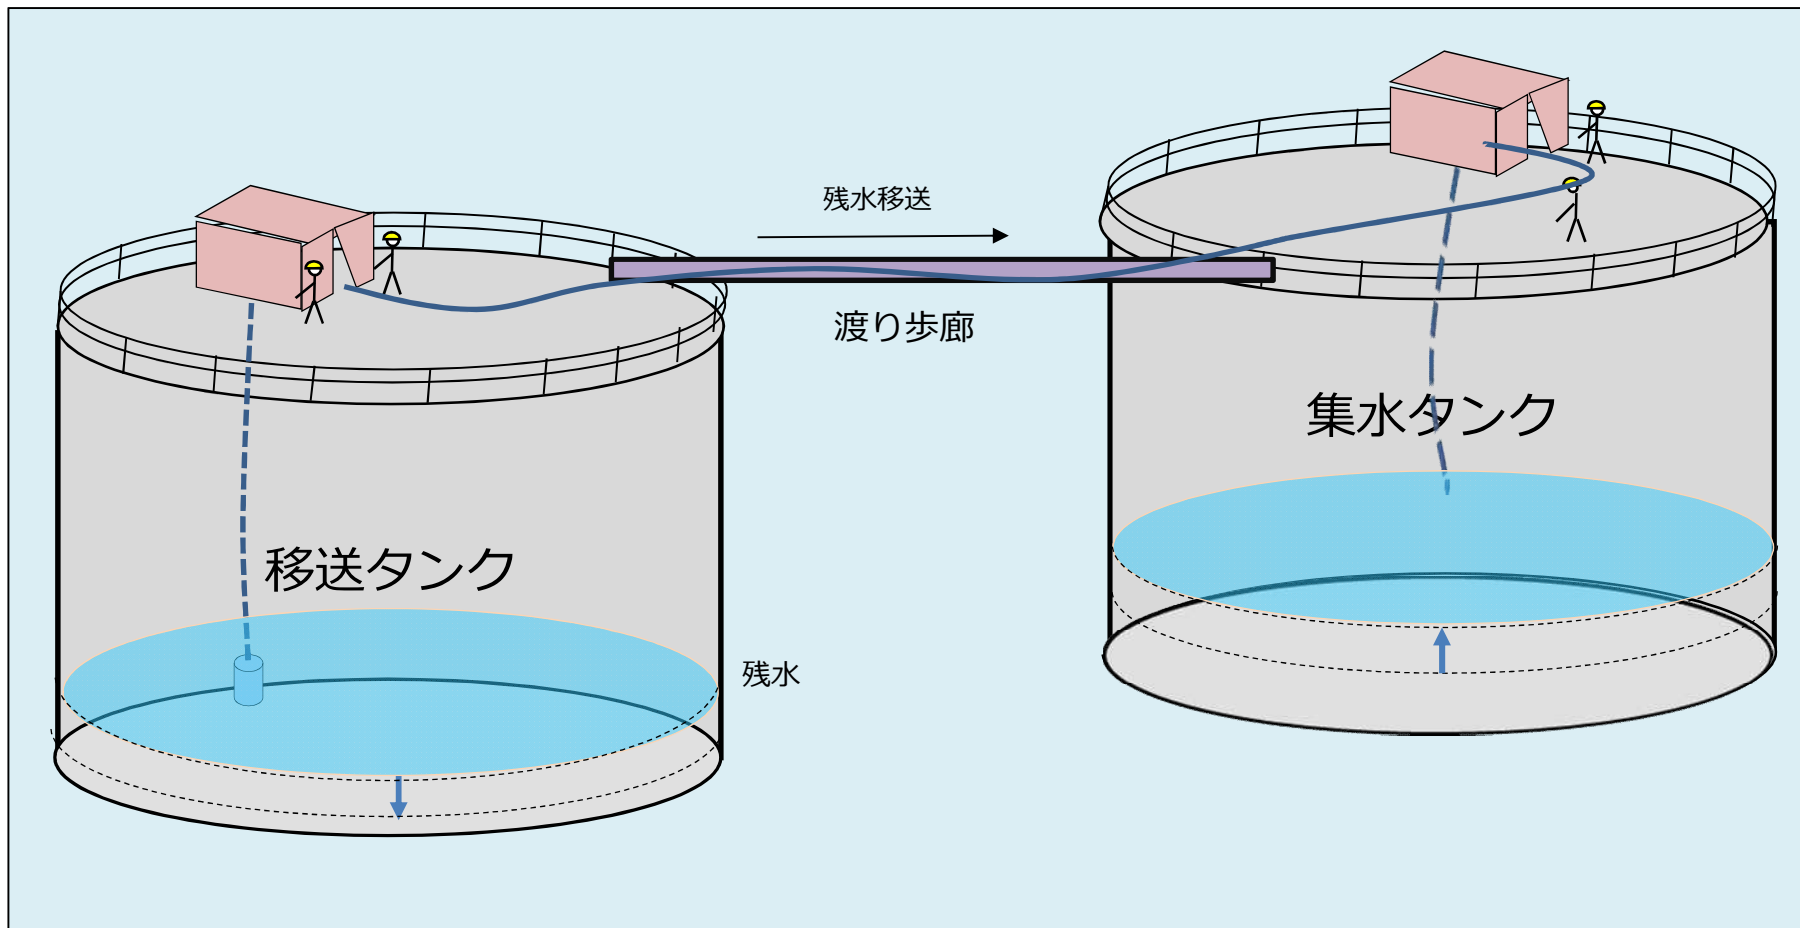
【参考】タンク再利用方法（タンク残水移送） 1 / 5

- ALPS処理を完了した再利用タンクについては、残水を水中ポンプ極底である約30mまで集水タンクへ移送する。
- 集水タンクについては再度ALPS処理後、残水は約30mまで他エリアタンクへ移送する。

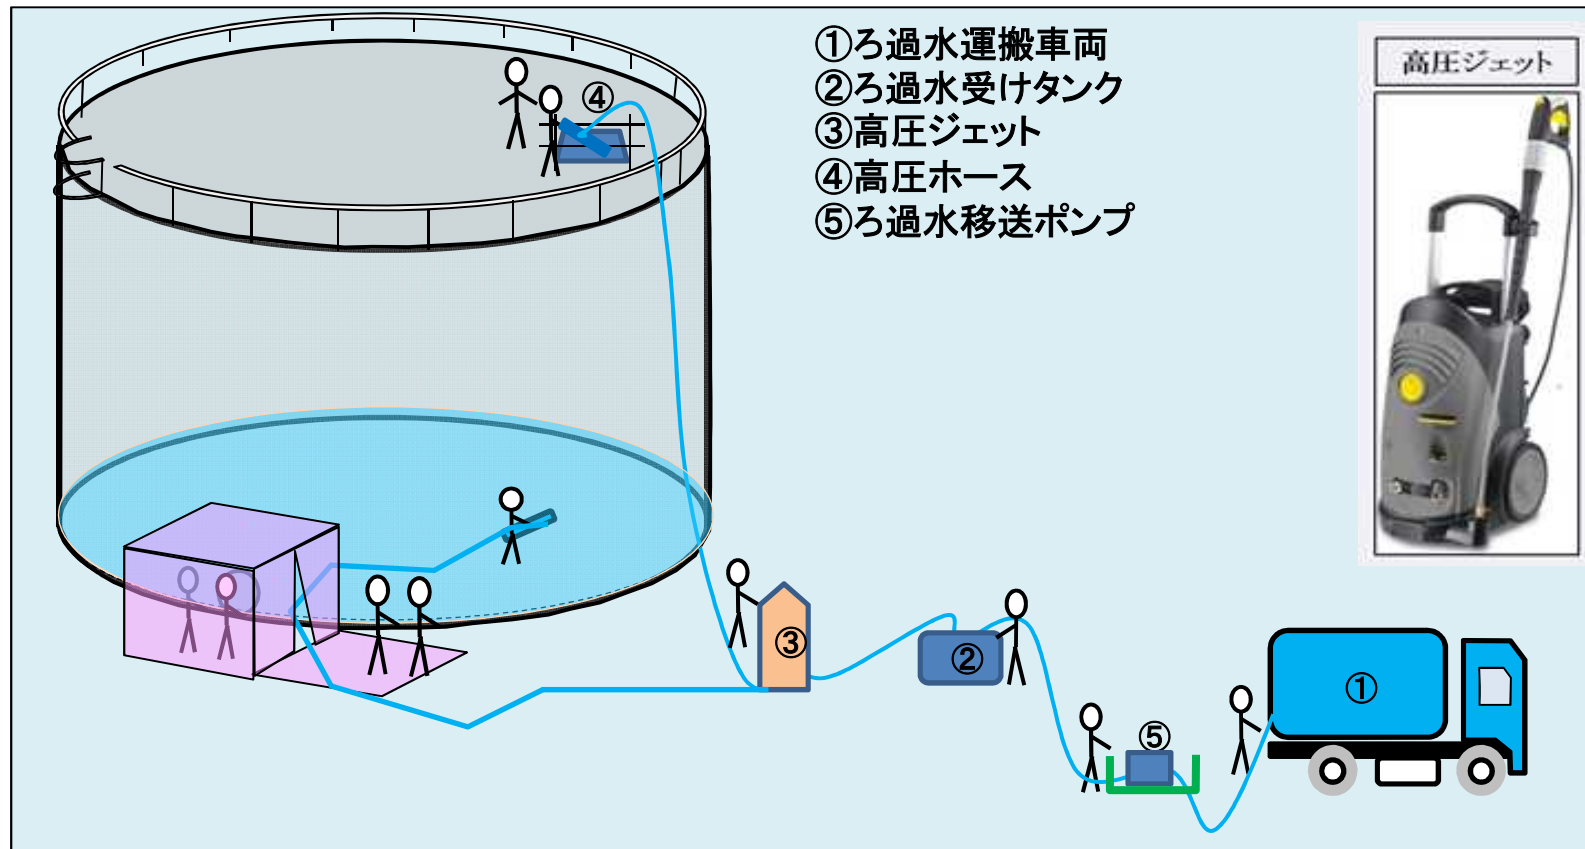
【参考】タンク再利用方法（残水処理：散水作業） 2 / 5

- タンク内面の洗浄は事前に空間線量の測定を実施し、作業可能である事を確認してから洗浄作業を開始する。
- 天板上マンホールから高圧ジェット（高圧洗浄機）を使用してタンク内壁面を洗浄する。
- 天板上からの洗浄後、タンク側面マンホールを開放し、高圧洗浄機を使用してタンク内壁面を洗浄する。

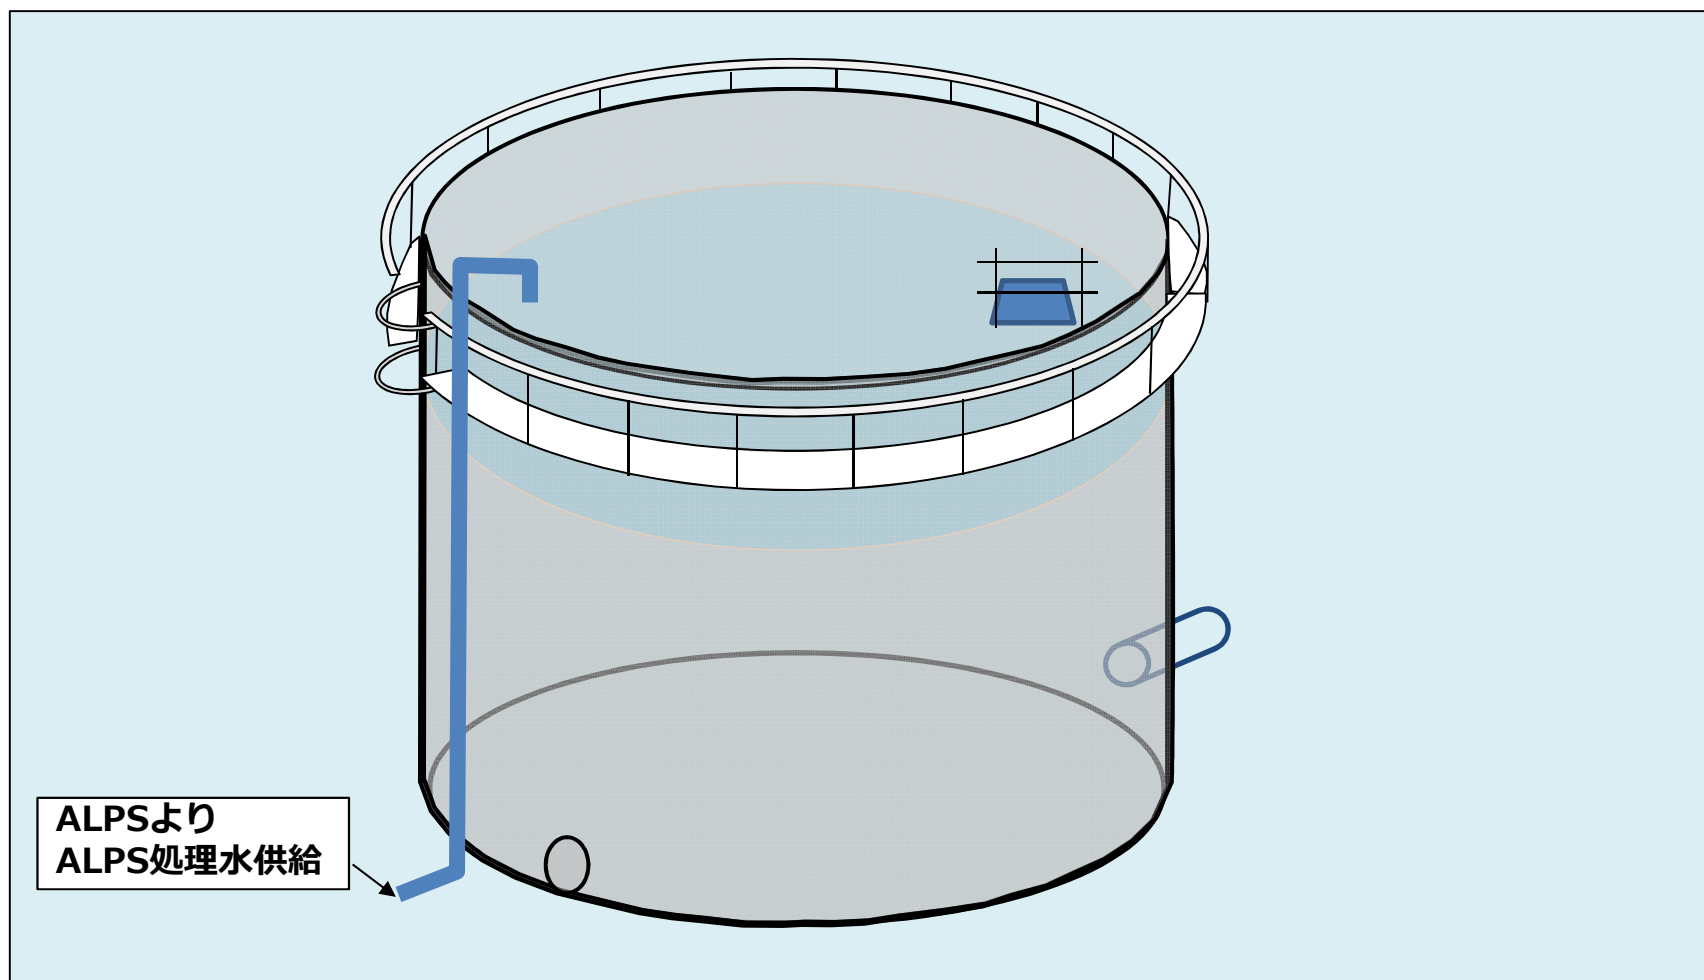
- 内面清掃、残水処理を実施した再利用タンクへALPS処理水を供給する。
