# 浜岡原子力発電所

## 敷地の地質・地質構造（コメント回答）

### 補足説明資料 2

2019年12月20日

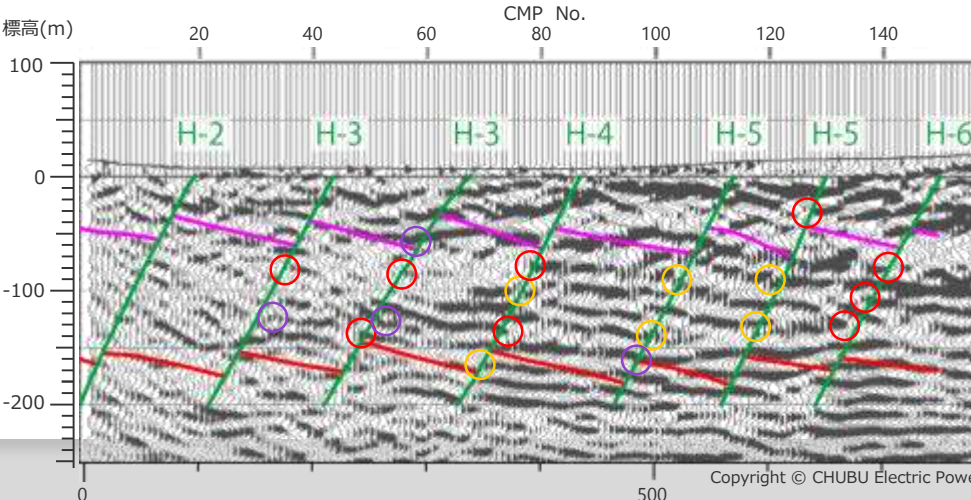
# 反射断面におけるボーリング・露頭調査によるH断層系の分布(1P測線)

- 敷地の三次元モデル（標高-200mまで作成）と反射法地震探査との対応を検討した。（左下図）
- 1P測線では，三次元モデルのH断層系は南傾斜60度程度の平行な断層群として現れる。そのH断層付近の反射記録をみると，南傾斜の明瞭な不連続面（反射面の消失，断裂および顕著な屈曲の連なり）が認められる。このような不連続面はH断層付近以外でも見られるが，それらは小断層による地層のずれや変形による可能性が考えられる。また，H断層系に挟まれた領域には，比較的整然と連続する複数の反射面が認められる。
- これらのことから，H断層系の分布は，記録の精度にもよるが，反射記録によりある程度の推定が可能と考えられる。

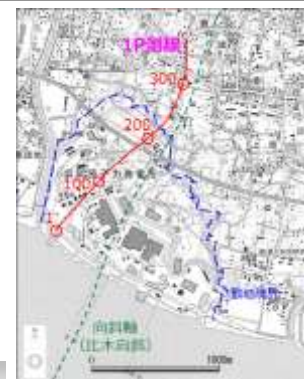
# 反射断面におけるボーリング・露頭調査によるH断層系の分布(2P測線)

- 敷地の三次元モデル（標高-200mまで作成）と反射法地震探査との対応を検討した。（左下図）
- 2P測線では、北方ほど向斜軸に近づく影響から、H断層の傾斜が緩やかになる。そのH断層付近の反射記録をみると、南傾斜の明瞭な不連続面（反射面の消失，断裂および顕著な屈曲の連なり）が認められる。このような不連続面はH断層付近以外でも見られるが，それらは小断層による地層のずれや変形による可能性が考えられる。また，H断層系に挟まれた領域には，比較的整然と連続する複数の反射面が認められる。
- これらのことから，H断層系の分布は，記録の精度にもよるが，反射記録によりある程度の推定が可能と考えられる。

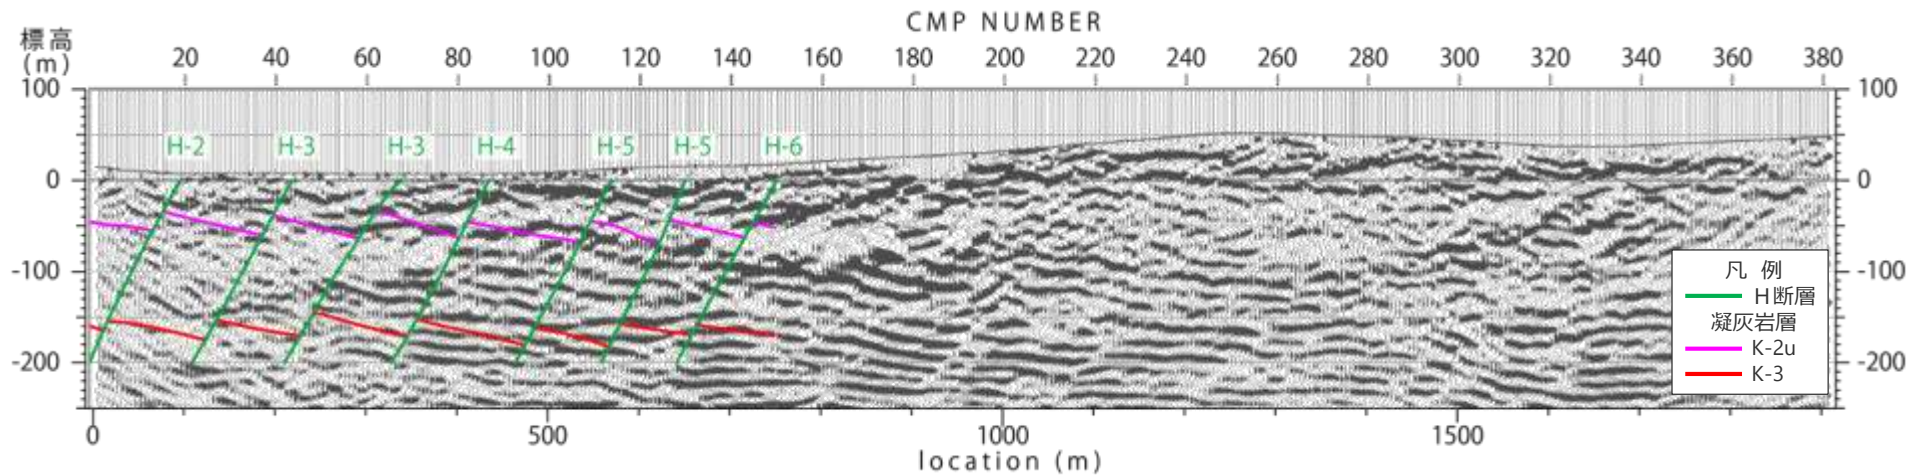
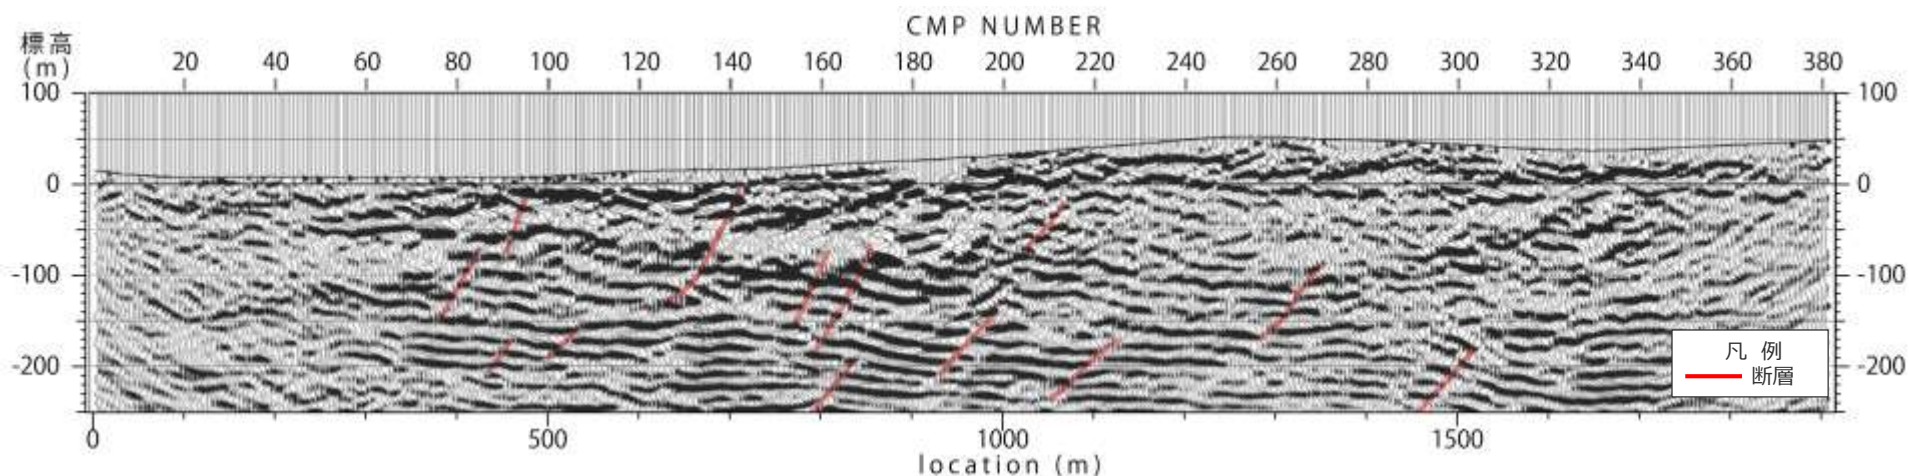
# 参考 反射法地震探査のみによる断層の解釈との対比(1P測線)

- ボーリング・露頭調査データによる敷地の三次元モデルを追記した反射法地震探査結果（下図上）と、従来提示している反射法地震探査記録のみにおける敷地の断層の検討結果（下図下：第704回資料1-1 p.42において提示）とを対比した。
- 以前H断層との関連が考えられる南傾斜の平行な断層群として示したものは、必ずしも三次元モデルの結果と一致していないが、南傾斜の正断層がある程度の間隔で分布するという傾向は両者とも一致している。

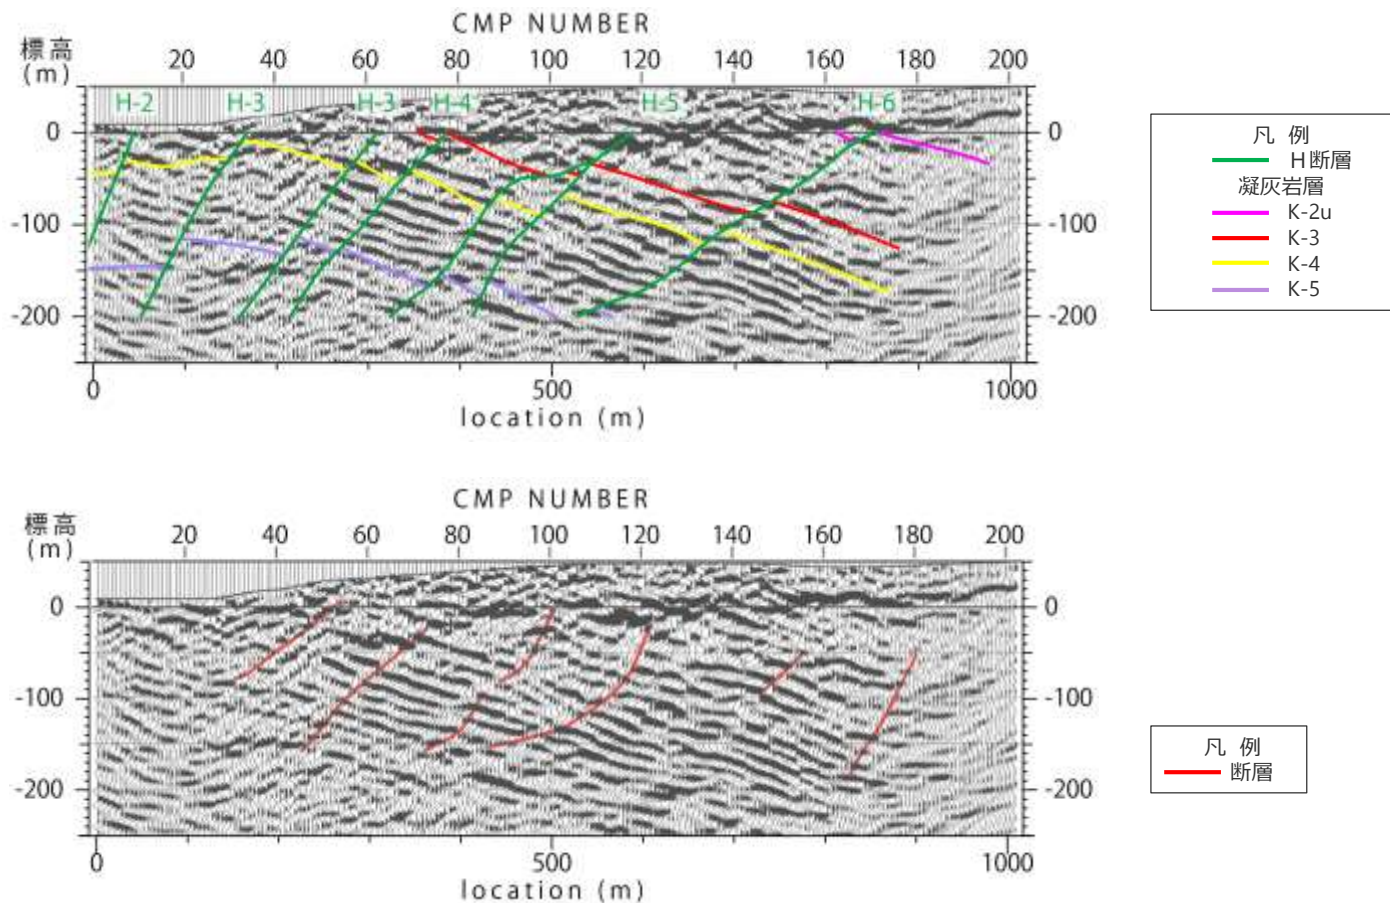
# 参考 反射法地震探査のみによる断層の解釈との対比(2P測線)

- ボーリング・露頭調査データによる敷地の三次元モデルを追記した反射法地震探査結果（下図上）と、従来提示している反射法地震探査記録のみにおける敷地の断層の検討結果（下図下：第704回資料1-1 p.43において提示）とを対比した。
- 以前H断層との関連が考えられる南傾斜の平行な断層群として示したものは、三次元モデルの結果と一致しているものもあり、南傾斜の正断層がある程度の間隔で分布するという傾向は両者とも一致している。

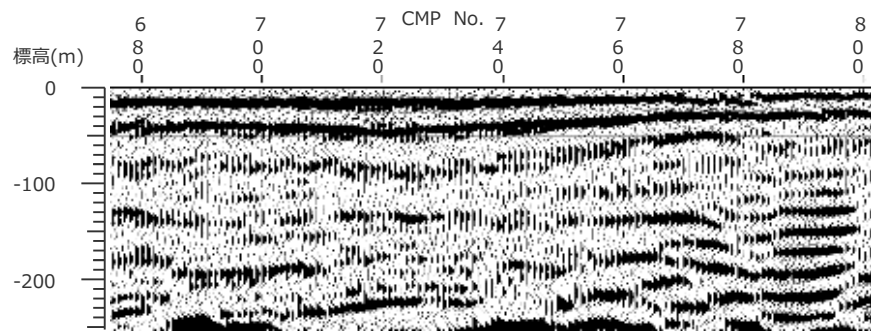
# 09B-2測線の検討結果

- 陸側からCMPNo.640付近（陸域から沖合1.4km程度）までは、標高-300～-400m程度以上の浅部に反射面の乱れが認められ、これらの乱れはH断層系との関連が考えられると解釈している。（最下段の図）
- 反射面の乱れが認められると解釈した範囲のうち、CMP No.780～800付近の標高-100～-200mに認められる比較的明瞭な反射面群及びその沖合延長付近を対象に検討を行った。（左図）
- CMP No.790付近には南北方向100m程度に渡り比較的整然と連続している反射面群が認められる。一方、CMP No.780付近より沖合にはH断層系との関連が考えられる、南傾斜の明瞭な不連続面（反射面の消失、断裂および顕著な屈曲の連なり）を解釈することもできる区域が100～200m程度の間隔で認められる。これらのことから、検討範囲付近では、陸域における100m程度の間隔でH断層が分布するという構造と同様の構造であると推定される。

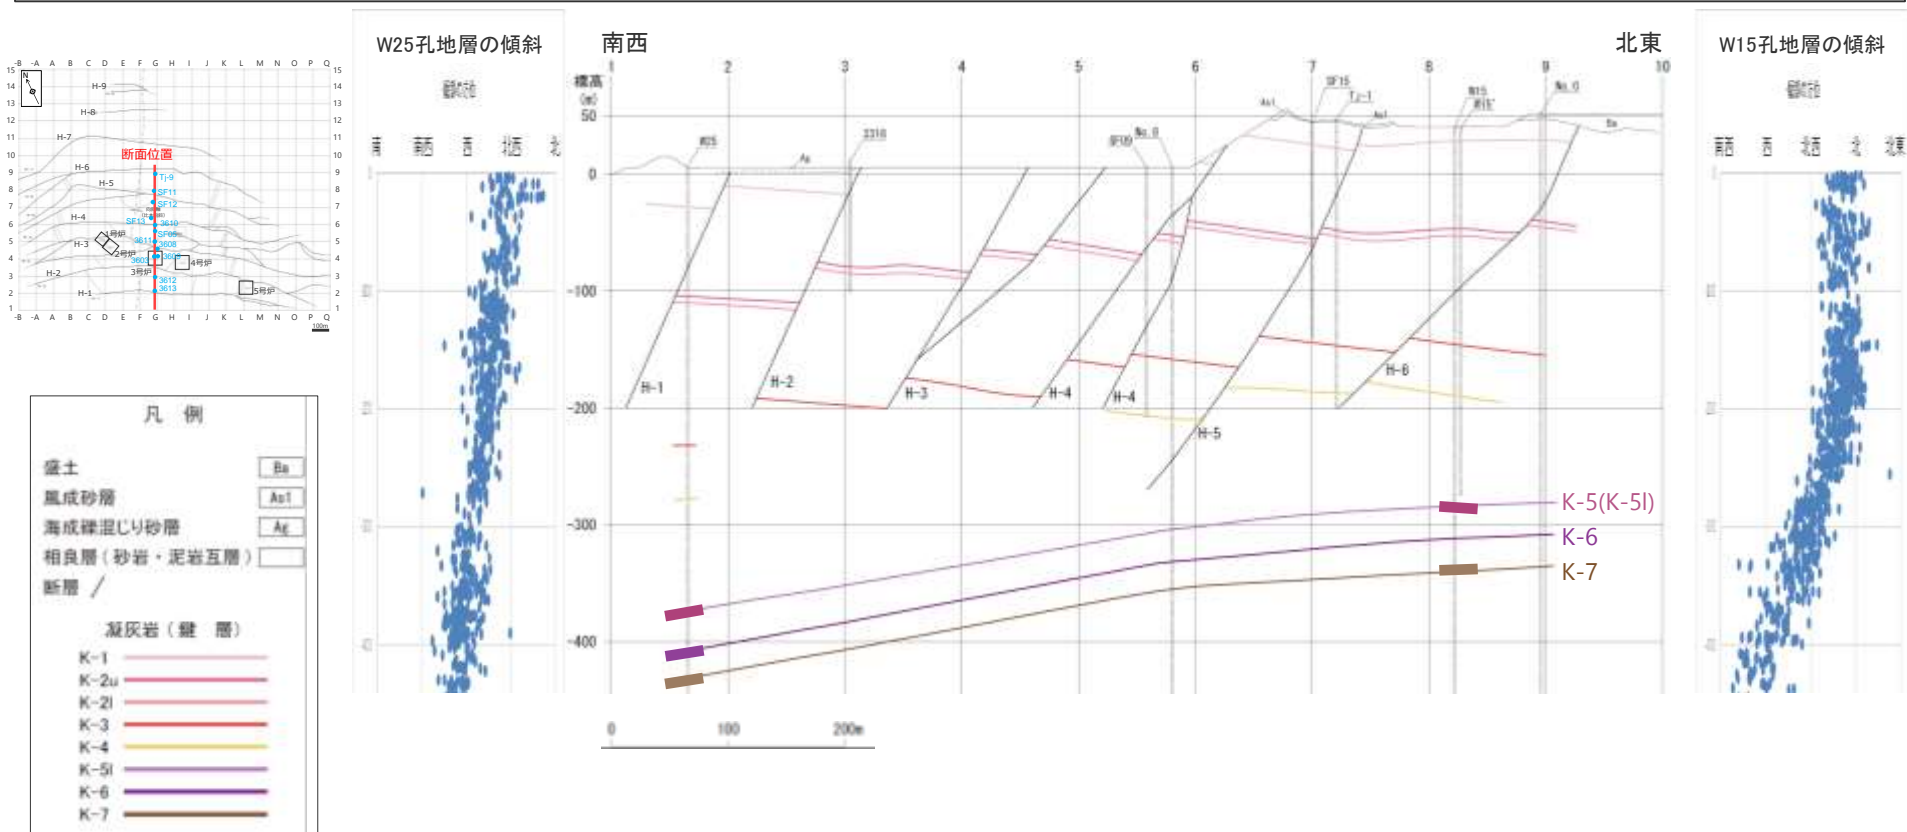
# H断層系の分布深度

- 標高-300~-400m付近に位置するK-5~K-7凝灰岩層が、敷地の北東部から南西部にかけて、層間が大きく短縮することなく、深度方向に概ね一定の間隔でやや傾斜を増しながら南西傾斜となっていることから、H断層系は大きな落差を有する断層としては標高-300~-400m付近のK-5~K-7凝灰岩層付近より深部には連続していないものと推定される。

※凝灰岩太線は、当該凝灰岩層を挟む上下5m区間の層傾斜の極大値(断面上の偽傾斜)を表わす。

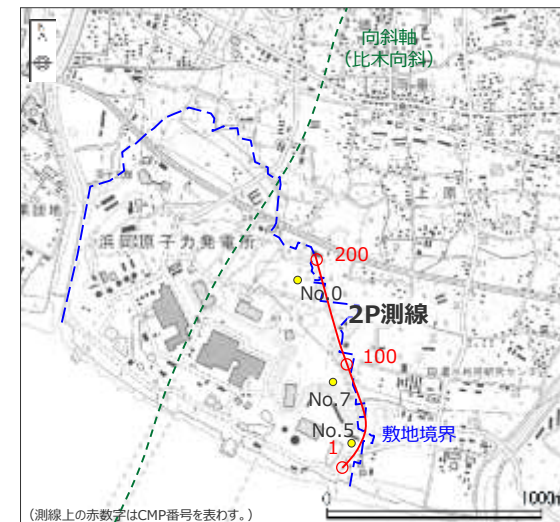
位置図

<凡例>  
 ■ K-5凝灰岩層  
 ■ K-6凝灰岩層  
 (ボーリングにより確認した凝灰岩層を記載)

孔名	孔口標高 (m)	各ボーリング孔における鍵層深度(m)		
		K-5I	K-6	K-7
No.0	52.65	328.74	357.13	—
No.5	10.93	—	153.89	—
No.7	43.88	—	247.30	—
No.8	6.35	309.88	338.10	361.38
W15	40.27	334.23	—	388.96
W25	6.02	379.98	414.18	437.31
W26	10.57	310.59	—	358.13

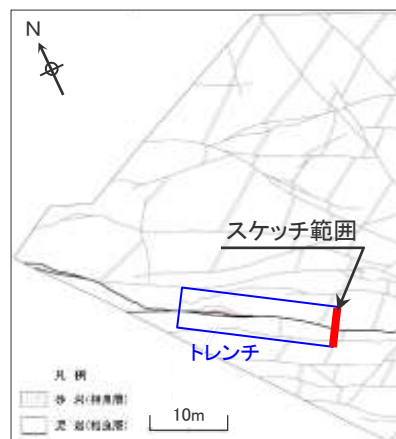
- 細粒物質を伴う2条の平行な断層面が認められ、その断層に挟まれた区間には、砂岩のレンズ状の構造など流動的な変形構造が認められる。
- 2条の断層を挟んだ上盤側及び下盤側には、砂岩の引きずりが認められ、これらの変形構造から正断層センスであることが分かる。
- 断層面に明瞭なせん断面は認められず、また、断層面及びその周辺に角礫状の破碎部は認められない。

(写真赤枠部分のスケッチ)

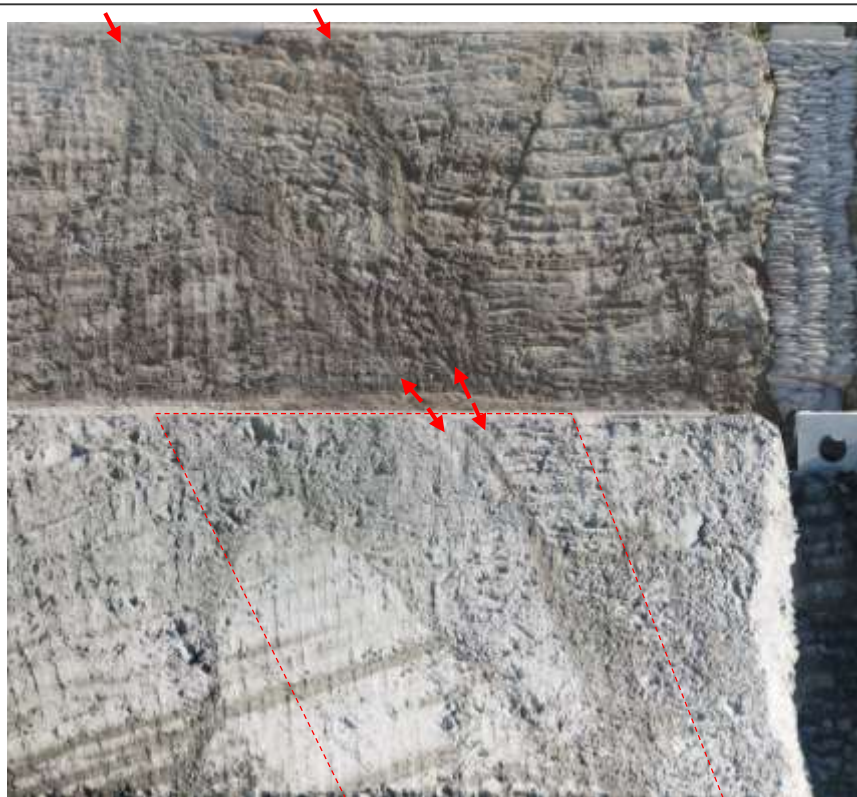
# H断層系の稀にみられる特徴(B) H-5断層 (GTG建屋南側法面(西面)) ~露頭観察

- 細粒物質を伴う断層面が分岐・合流し、断層が不明瞭になる。また、流動的な変形構造の断層幅が膨縮する。
- GTG建屋南側法面の最下部では、H-5断層が分岐する状況を確認できる。
- それぞれの断層は、一部不明瞭になりながら間隔を狭めている。
- これら断層の周囲には、砂岩や凝灰岩の膨縮やレンズ状の構造、明瞭な引きずりなど、流動的な変形構造が認められる。
- 2条の断層を挟んだ凝灰岩層の対比より、これらの断層は14m程の落差を有することが分かる。

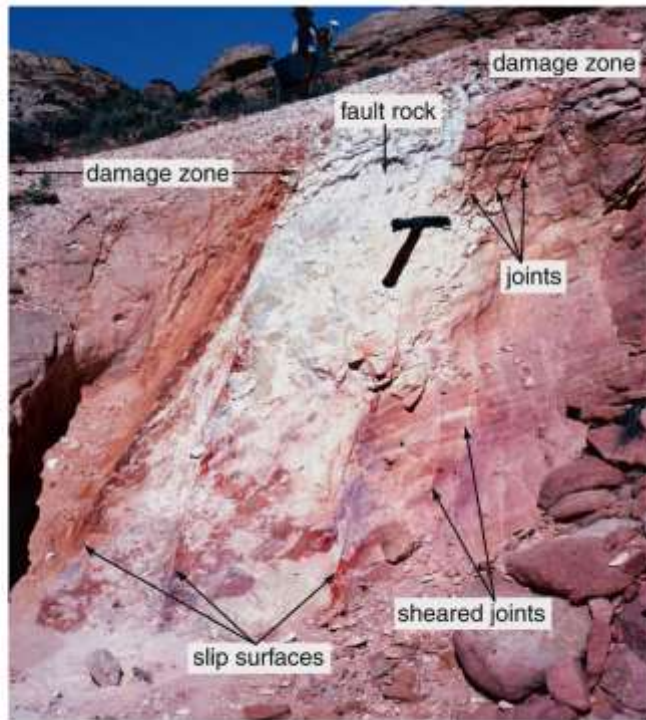
幅を有する断層の露頭事例 (Jourde et al.,2002)

- 幅をもつ断層の性状については、文献によって多少の名称の違いはあるものの、基本的には、①断層コア (fault core) , ②すべり面 (slip surface) , ③ダメージゾーン (damage zone) から構成されるとしている。(①の断層コアに②すべり面を含む場合もある)。
- Jourde et al.,2002は、アステカ風成砂岩中に発達する断層の露頭写真を示し、断層岩、すべり面と、周囲のダメージゾーンからなる特徴的な構造を示すとしている。
- Jia et al.,2019は、断層は、断層コアとダメージゾーンに分けることができるとし、圧密続成作用を受ける地層中の断層について、ポーラスな場合とそうでない地層について、構造の概要図を示している。
- これら幅を有する断層の性状に関する知見は、H断層系の断層性状とも整合的である。

Figure 4. Photograph of a fault from the Valley of Fire State Park showing characteristic structural features of the fault core (fault rock and slip surfaces) and the surrounding damage zone (joints and sheared joints).

Figure 3. The pattern of fault zones in consolidation diagenesis reservoirs, (a) porous reservoirs, and (b) non-porous to low porosity reservoirs.

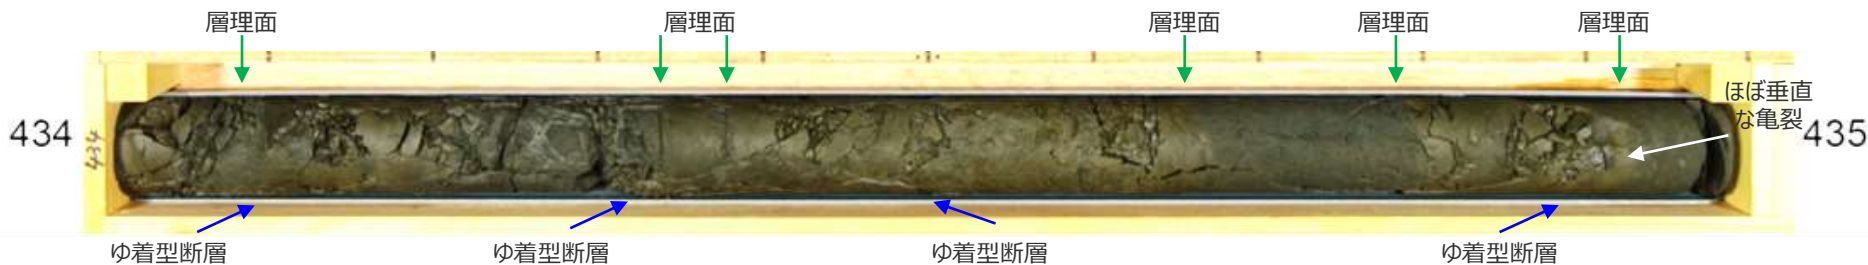
(W25孔，深度434～435m)

小断層系が密集し，垂直な亀裂や水平割れ目も認められ，幅をもつ断層のように見えるが，層理面に变形が認められないもの

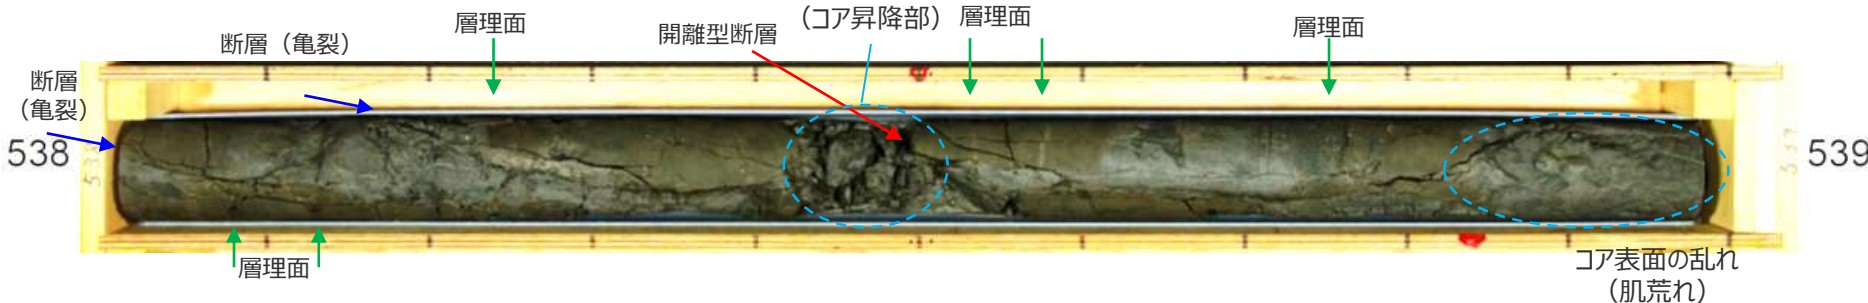
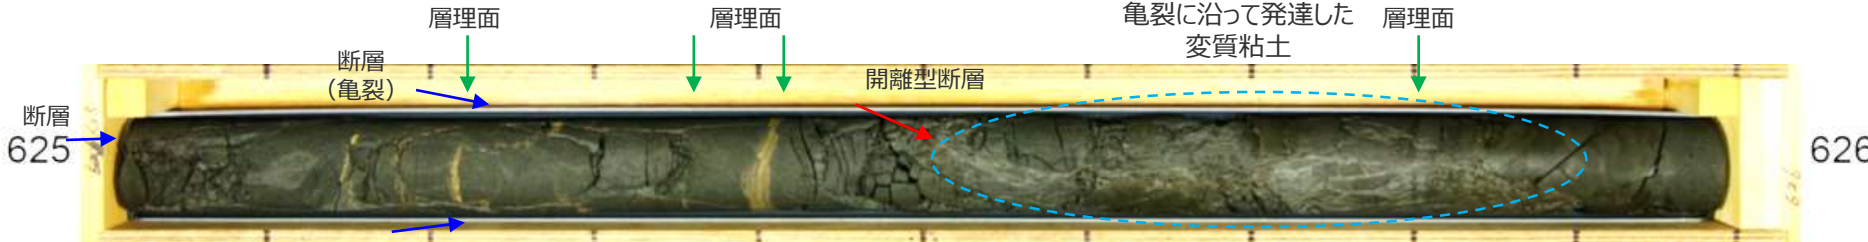
(W25孔，深度625～626m)

ほぼ垂直な断層に沿ってコアが割れていたり，亀裂が脈状に発達し，変質粘土が発達しているもの

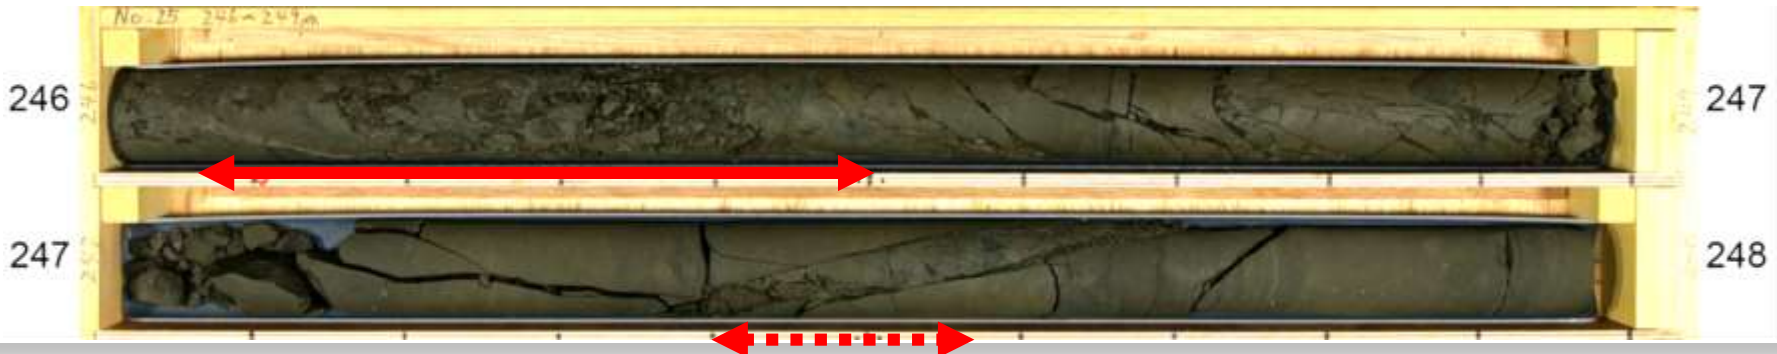
# W25孔（孔口標高6.02m） No.17断層（深度372.00~372.60m）

- 372.00ゆ着型断層 $\angle 60^\circ$
- 372.14-372.40粒状
- 372.40-372.60コア欠

- コアでは、ゆ着型断層と、粒状、コア欠けとなっている。
- BHTVでは、EW走向で南傾斜の断層面が2条と、その間の層理面が不明瞭となっている。
- これらのことから、本断層は、EW走向・南傾斜の、幅を持つ断層と解釈する。

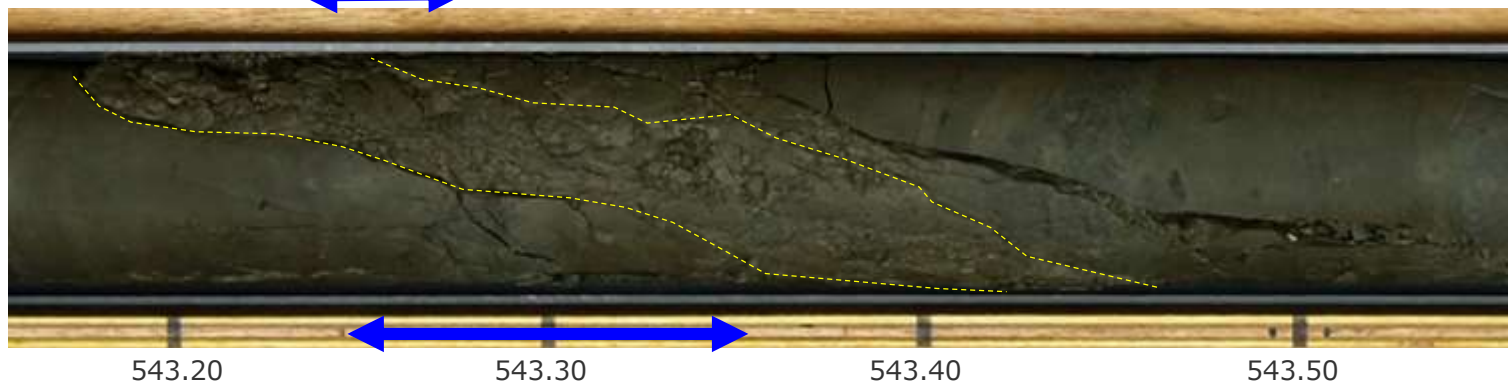
# W25孔（孔口標高6.02m） No.27断層（深度551.33～551.98m）

<ul style="list-style-type: none"> <li>549.50開離型断層<math>\angle 80^\circ</math> 細粒物質1mm</li> </ul>
<ul style="list-style-type: none"> <li>549.58開離型断層<math>\angle 80^\circ</math> 細粒物質0～1mm</li> </ul>
<ul style="list-style-type: none"> <li>549.55-549.80岩片状～粒状</li> </ul>
<ul style="list-style-type: none"> <li>549.80-550.38コア欠</li> </ul>
<ul style="list-style-type: none"> <li>550.60開離型断層<math>\angle 80^\circ</math> 細粒物質1mm</li> </ul>
<ul style="list-style-type: none"> <li>550.38-550.90粒状</li> </ul>
<ul style="list-style-type: none"> <li>550.90開離型断層<math>\angle 65^\circ</math> 細粒物質1mm</li> </ul>
<ul style="list-style-type: none"> <li>551.05開離型断層<math>\angle 85^\circ</math> 細粒物質1～2mm</li> </ul>
<ul style="list-style-type: none"> <li>551.55開離型断層<math>\angle 90^\circ</math> 細粒物質0～1mm</li> </ul>
<ul style="list-style-type: none"> <li>551.33-551.98岩片状</li> </ul>

- コアでは、開離型断層が2条と、その周囲が岩片状～粒状、コア欠けとなっている。
- 詳細に見ると、ほぼ垂直な断層面が連続し、同断層にそって網目状に変質粘土が発達しているが、層理面には変形は認められない。
- これらのことから、本断層は幅を持たない小断層と解釈する。

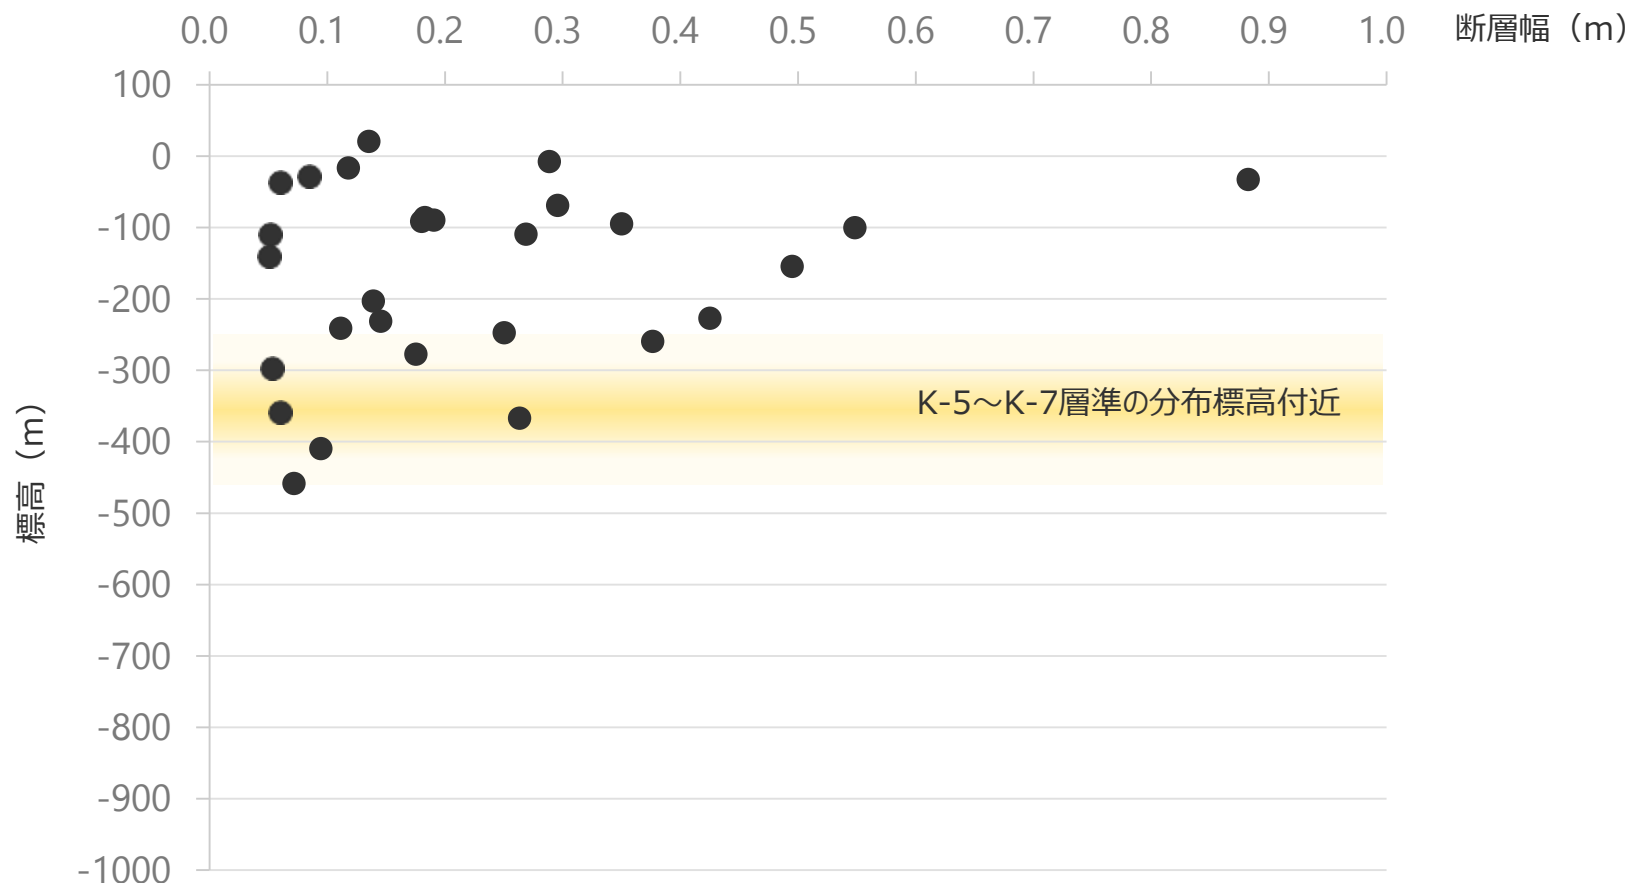
○I断面の大深度ボーリング孔 4 孔を対象に、H断層系と同性状の断層の断層幅と深度の関係をグラフで示す。

- この結果、浅部では、断層幅が大きいものから小さいものまで、広い範囲で分布し、またその数も多い。
- 一方、深部に向かうにつれて、断層幅が小さくなるとともに、その数も減少していく傾向が見られる。
- K-5～K-7層準付近より深部では、H断層系と同性状の断層自体が認められなくなる。

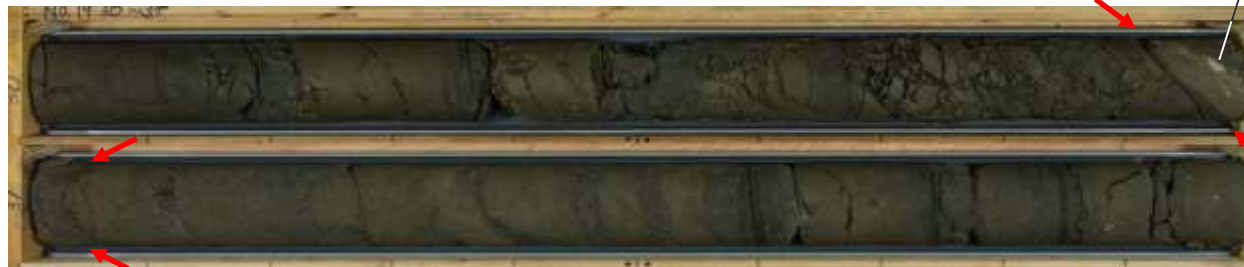
H-9断層 断層面  
細粒物質1～3mm  
レンズ状凝灰岩

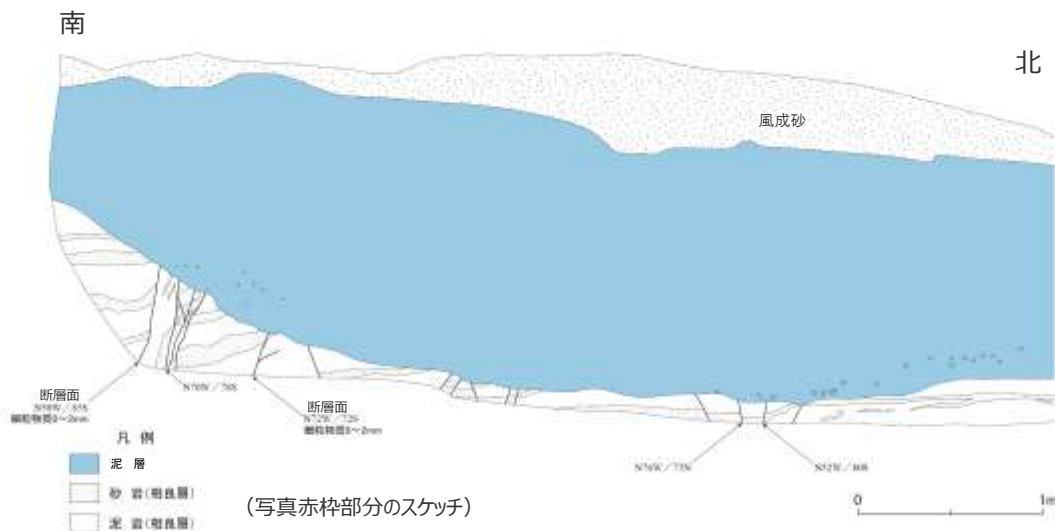
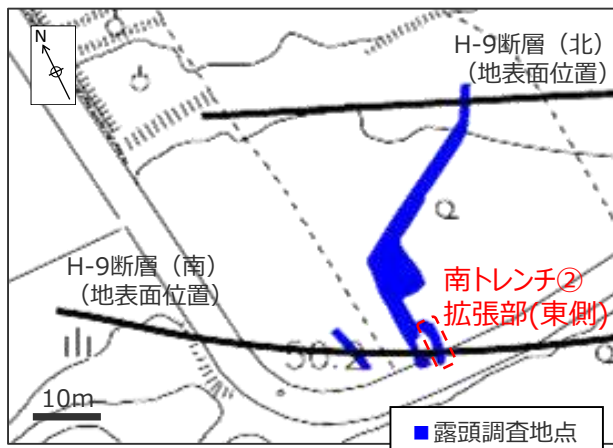
# H-9断層 (BF4南トレンチ②拡張部(東側) 西面) ～露頭観察～

- 細粒物質を伴う平行な断層面が2条認められ、その断層に挟まれた区間の砂岩には、膨縮やレンズ状の構造、明瞭な引きずりなど、著しく流動的な変形構造が認められる。
- 断層面を挟んだ上盤側及び下盤側には、砂岩の引きずりが認められ、これらの変形構造から正断層センスであることが分かる。
- 断層面に明瞭なせん断面は認められず、また、断層面及びその周辺に角礫状の破碎部は認められない。
- 南トレンチ②のH-9断層は、上部を泥層が不整合に覆っており、泥層の基底面に変位や変形は認められない。
- 泥層には円～扁平礫が含まれる。

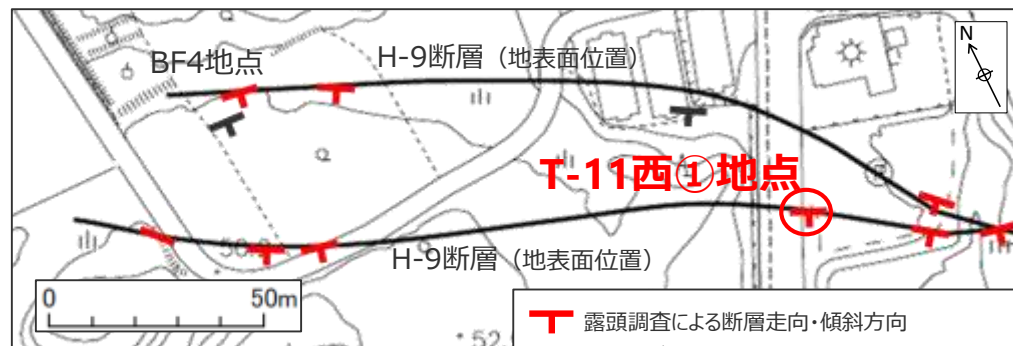
# H-9断層 (T-11西①地点) ～露頭観察～

- 細粒物質を伴う断層面が2条認められ、その断層に挟まれた区間の砂岩には、膨縮やレンズ状の構造、明瞭な引きずりなど、著しく流動的な変形構造が認められる。
- 断層面を挟んだ上盤側及び下盤側には、砂岩の引きずりが認められ、これらの変形構造から正断層センスであることが分かる。
- 断層面に明瞭なせん断面は認められず、また、断層面及びその周辺に角礫状の破砕部は認められない。

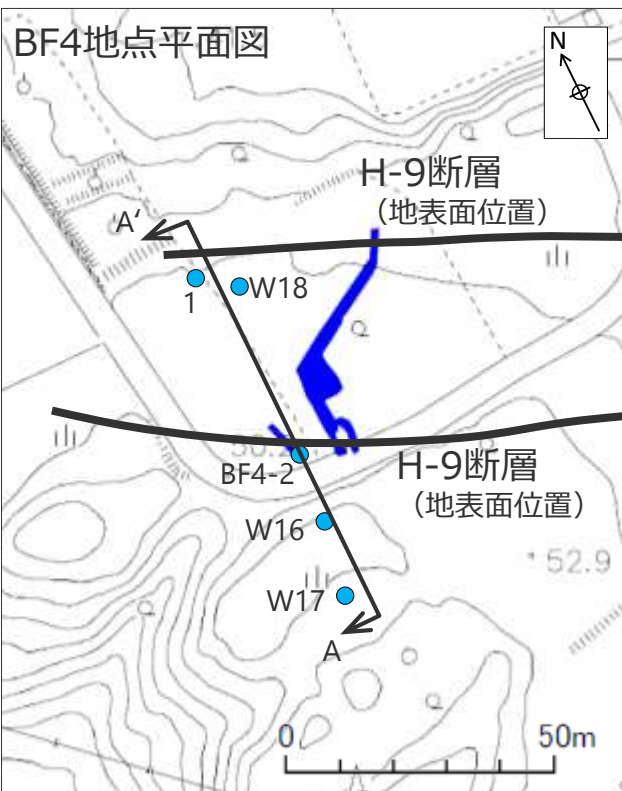
# H-9断層の分布 (断面図)

- H-9断層の分布 (断面図) は、ボーリング調査に基づき推定した。
- 北側のH-9断層及び南側のH-9断層は、いずれも南落ちの正断層であり、2本の断層を合わせた落差は20m程度と考えられる。
