浜岡原子力発電所

敷地の地質・地質構造（コメント回答）

データ集 2 （本編及び補足説明資料 2 関連）

2019年12月20日

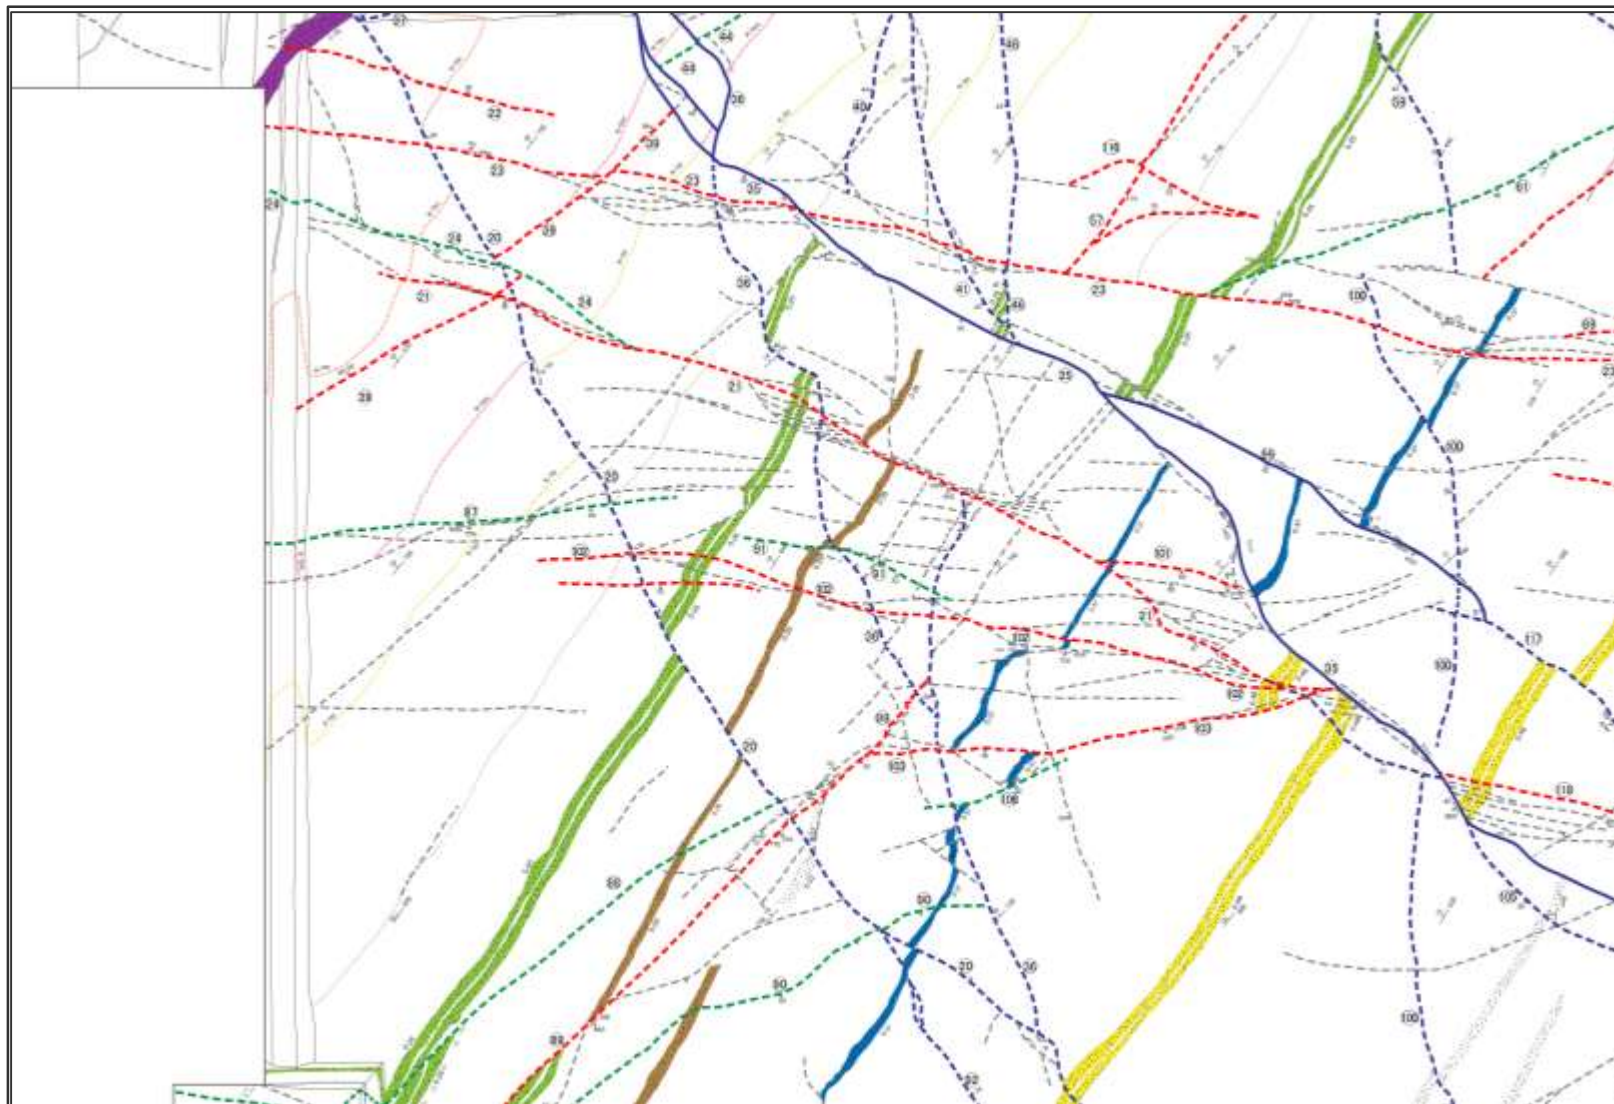
4号炉原子炉建屋基礎露頭 地質スケッチ 2 / 6

- 砂岩・泥岩互層
- 凝灰岩層
- 特徴的な砂岩層
(同一砂岩層を同色で表記)
- 断層の走向・傾斜
(走向は磁北を基準とする)
- 地層の走向・傾斜
- cl: 粘土幅(mm)
- 赤線: EW系正断層
- 青線: NS系逆断層
- 緑線: EW系逆断層
- 橙線: NS系正断層
- 灰線: 特に小規模な断層
- 実線: 開離型断層
- 破線: ゆ着型断層
- 内に記載した数字は断層名称を表す。
例) Ⓞ: 4R-10断層

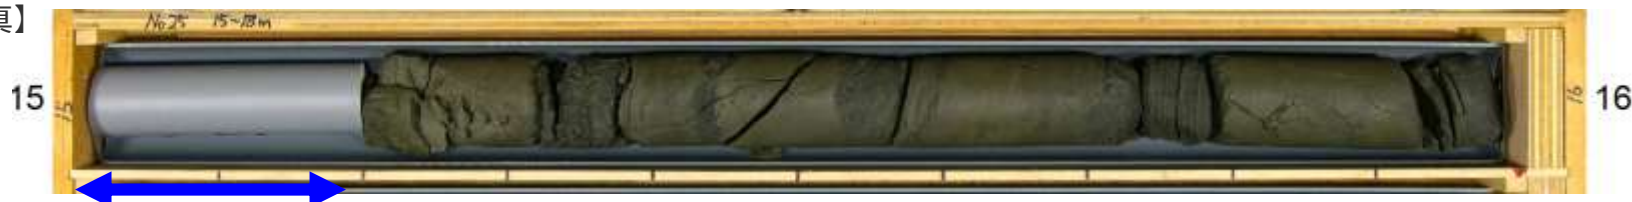
【コア写真】

- コアは欠損している。
 - BHTVでは、断層面も認められず、層理面に変形は認められない。
 - これらのことから、本構造は、掘削・採取時のコアの乱れと解釈する。
- ⇒H断層系と同性状の断層に該当しない。

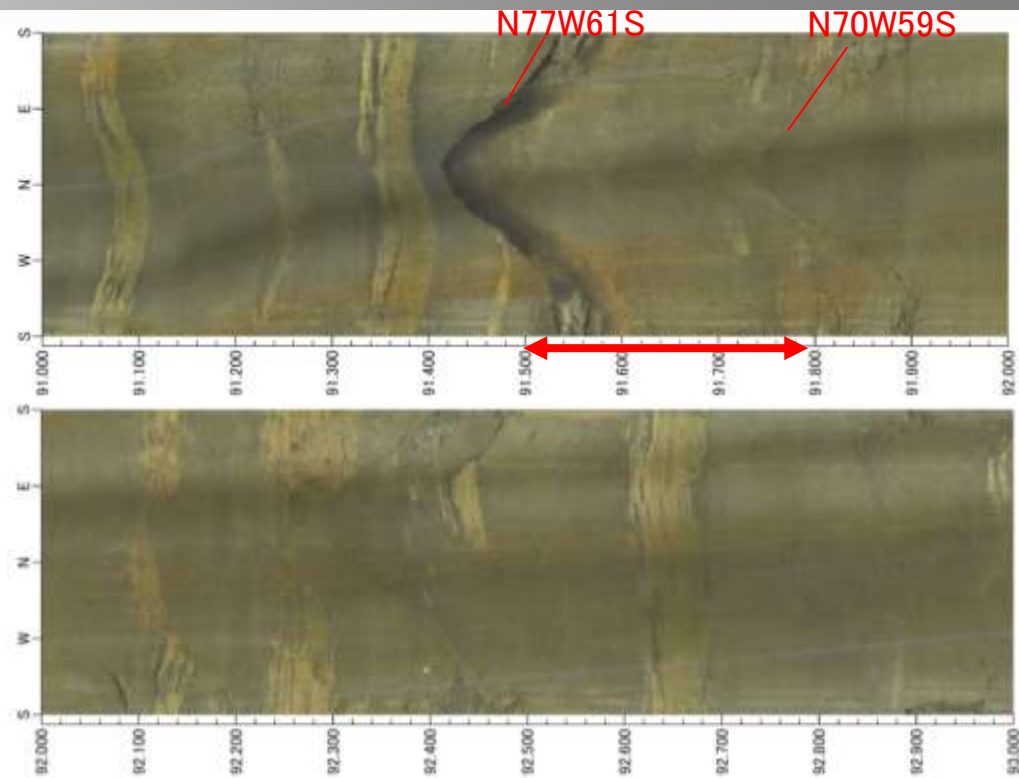
- コアでは、開離型断層が2条と、その間が破碎帯・岩片状となっている。
 - BHTVでは、EW走向で南傾斜の断層面が2条と、その間の層理面が不明瞭となっている。
 - これらのことから、本断層は、EW走向・南傾斜の、幅を持つ断層と解釈する。
- ⇒H断層系と同性状の断層に該当する。**

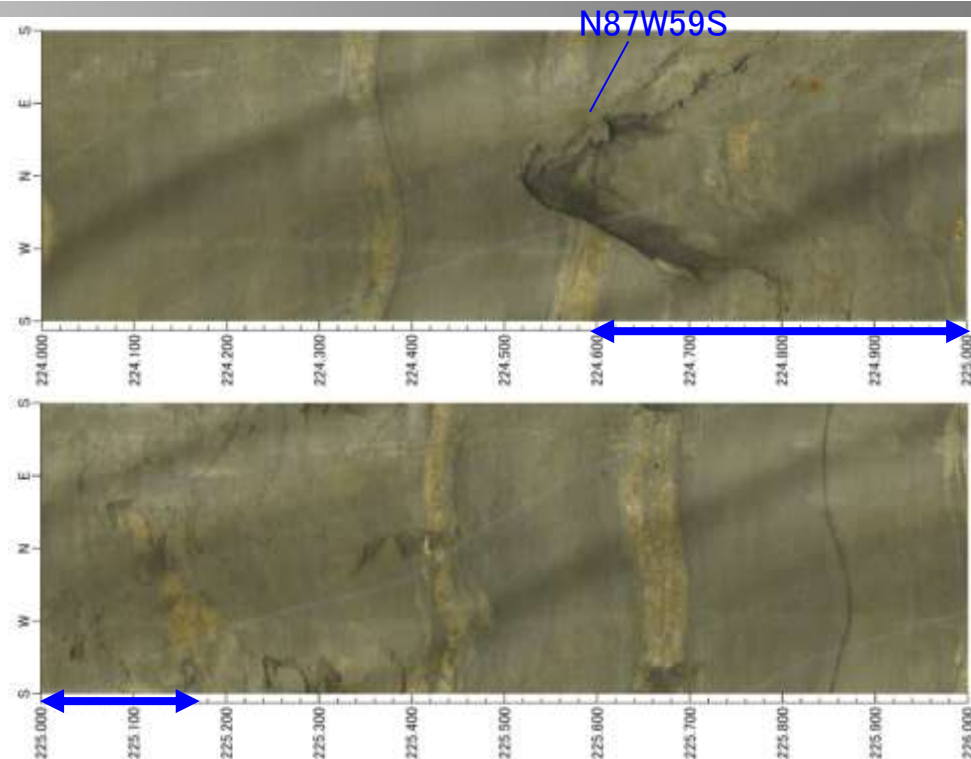
- コアでは、コア昇降部（▽）のコア欠と複数の高角なゆ着型断層、岩片状の組み合わせとなっているが、コアは不均質に割れているように見える。
- BHTVでは、EW走向で南傾斜の断層面が複数条認められ、断層沿いに一部孔壁が乱れているが、層理面に変形は認められない。
- これらのことから、これら断層は幅を持たない小断層と解釈する。

⇒H断層系と同性状の断層に該当しない。

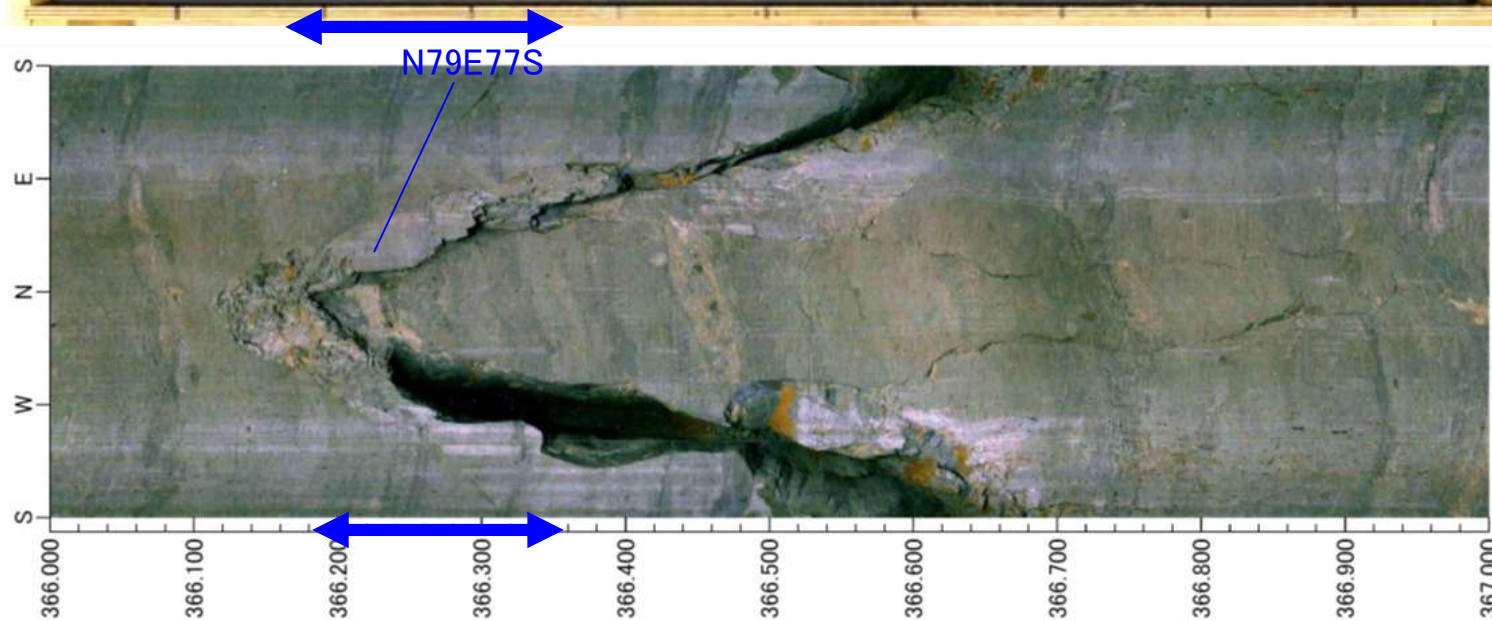
W25孔（孔口標高6.02m） No.17断層（深度372.00~372.60m）

- 372.00ゆ着型断層 $\angle 60^\circ$
- 372.14-372.40粒状
- 372.40-372.60コア欠

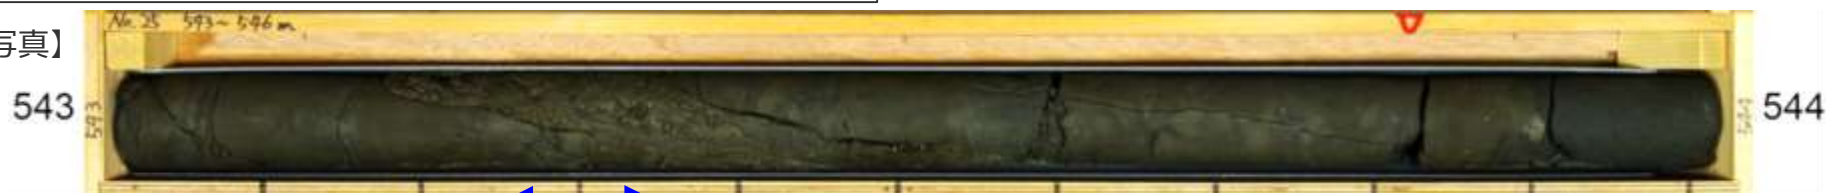
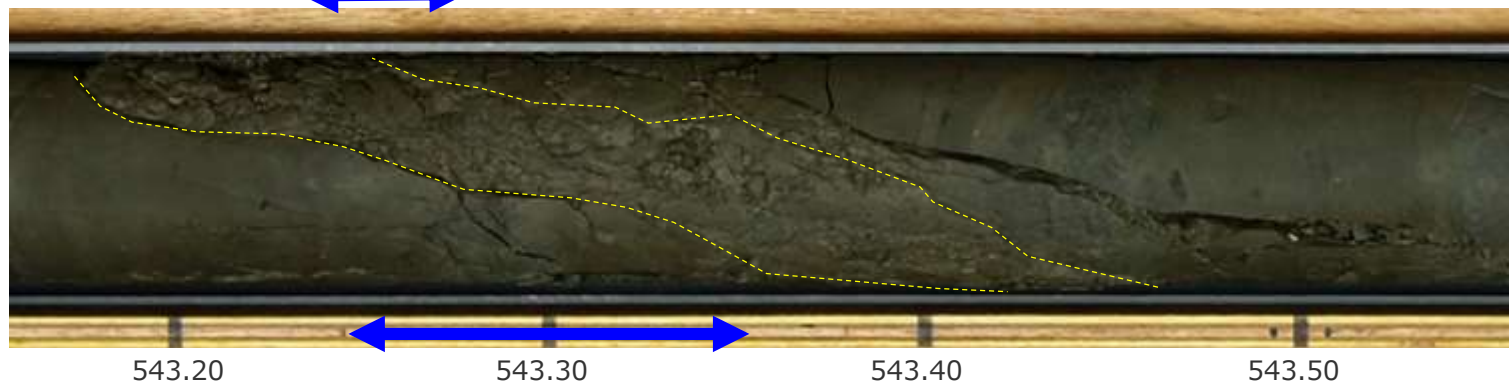
W25孔（孔口標高6.02m） No.26断層（全長，深度549.50～550.90m）

• 549.50開離型断層 $\angle 80^\circ$ 細粒物質1mm
• 549.58開離型断層 $\angle 80^\circ$ 細粒物質0～1mm
• 549.55-549.80岩片状～粒状
• 549.80-550.38コア欠
• 550.60開離型断層 $\angle 80^\circ$ 細粒物質1mm
• 550.38-550.90粒状
• 550.90開離型断層 $\angle 65^\circ$ 細粒物質1mm
• 551.05開離型断層 $\angle 85^\circ$ 細粒物質1～2mm
• 551.55開離型断層 $\angle 90^\circ$ 細粒物質0～1mm
• 551.33-551.98岩片状

- コアでは，開離型断層が複数条と，その間が岩片状～粒状およびコア欠となっているが，ほぼ垂直な断層に沿った，掘削時のコアの乱れと解釈される（詳細は次頁参照）。
- BHTVでは，549.20m，549.50m付近にEW走向で北傾斜の断層が認められ，それより下部はほぼ垂直な断層が551.00m以深まで連続し，一部孔壁が崩落しているものの，層理面に変形は認められない。
- これらのことから，本断層は幅を持たない小断層および，掘削・採取時のコアの乱れによるものと解釈する。

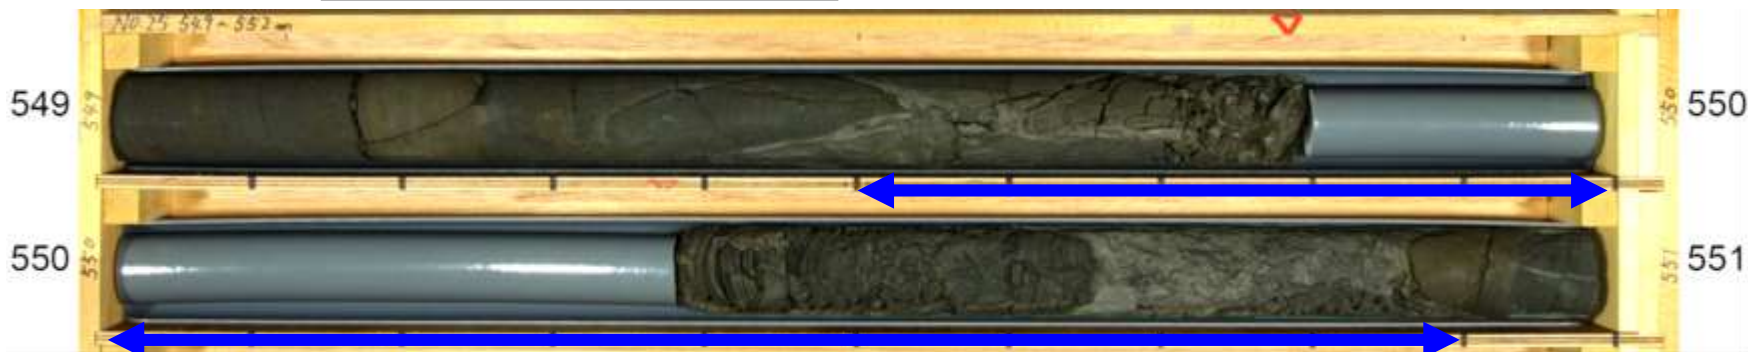
W25孔（孔口標高6.02m）No.26断層（一部拡大，深度550.38～550.90m）

• 549.50開離型断層 $\angle 80^\circ$ 細粒物質1mm
• 549.58開離型断層 $\angle 80^\circ$ 細粒物質0～1mm
• 549.55-549.80岩片状～粒状
• 549.80-550.38コア欠
• 550.60開離型断層 $\angle 80^\circ$ 細粒物質1mm
• 550.38-550.90粒状
• 550.90開離型断層 $\angle 65^\circ$ 細粒物質1mm
• 551.05開離型断層 $\angle 85^\circ$ 細粒物質1～2mm
• 551.55開離型断層 $\angle 90^\circ$ 細粒物質0～1mm
• 551.33-551.98岩片状

- コアでは，ほぼ垂直な断層面が連続しており，同断層に沿って，550.38～550.65の範囲では水平な亀裂が発達している。また，550.65～550.90の範囲は表面に軟質物が付着しており，掘削時にスライムが混入したと解釈される。
⇒これらのことから，粒状のコアは，掘削時のコアの乱れと解釈される。

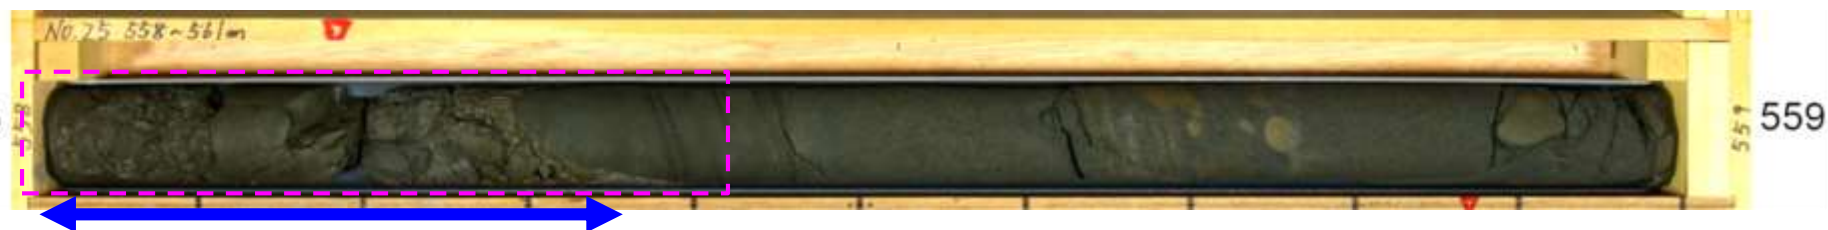
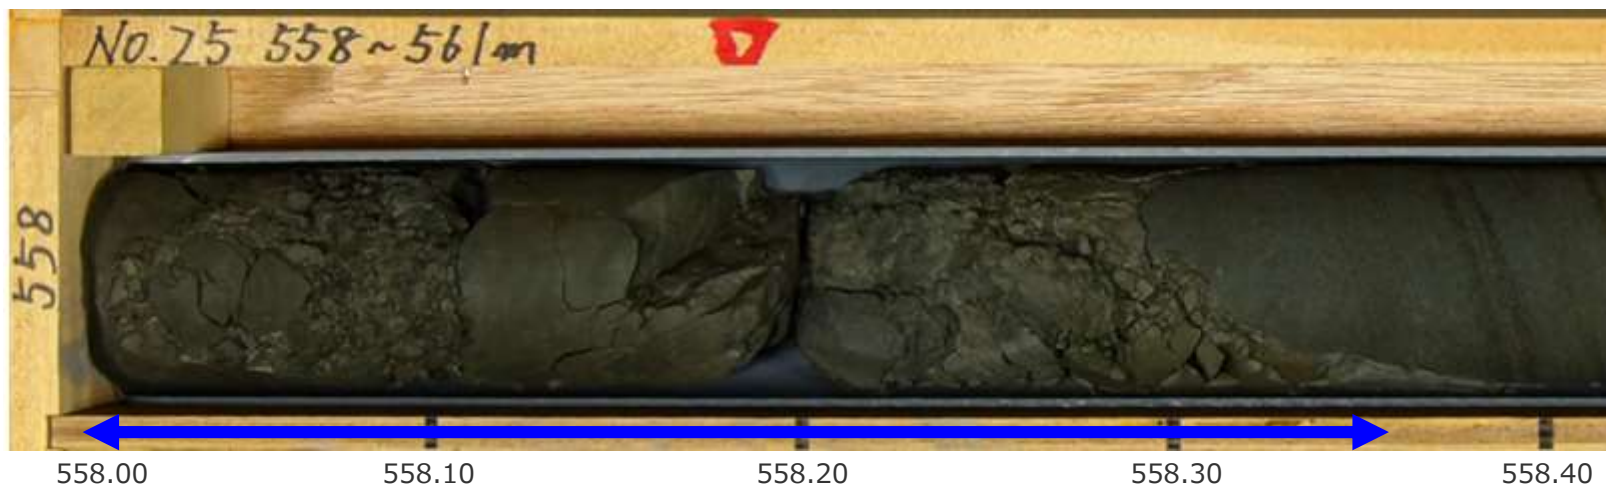
W25孔（孔口標高6.02m） No.29断層（全長：深度559.20～563.14m）

- 559.20-561.28岩片状～粒状
- 561.28-561.73コア欠
- 562.25-562.70コア欠
- 562.70-563.14岩片状

- コアでは、幅広い範囲に亘って、岩片状～粒状と、コア欠の区間が2箇所認められる。
- この範囲では、ほぼ垂直な断層面と、同断層に沿ってコアが不均質に割れているか、網目状に変質粘土が発達しているが、高角な断層面は認められない。
- これらのことから、本断層は幅を持たない小断層と解釈し、コア欠は掘削・採取時のコアの乱れによるものと解釈する（一部コアの拡大写真を次頁に示す。）

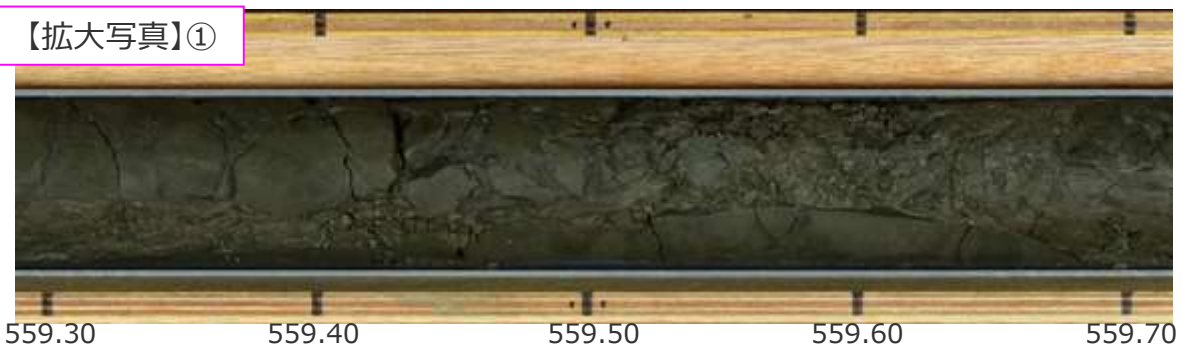
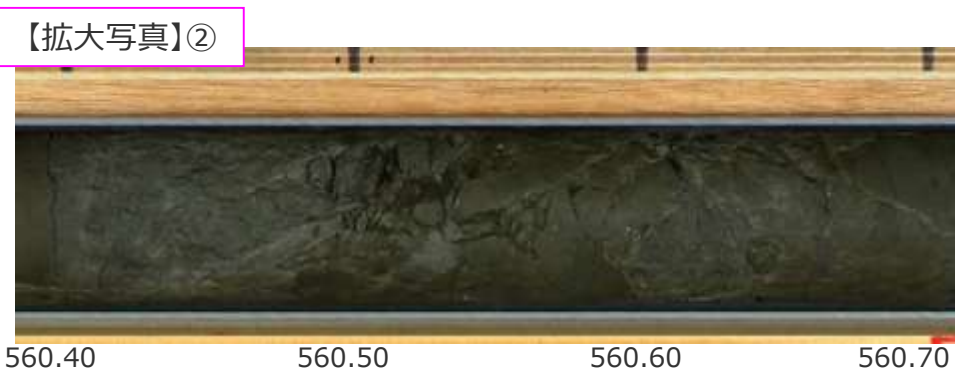
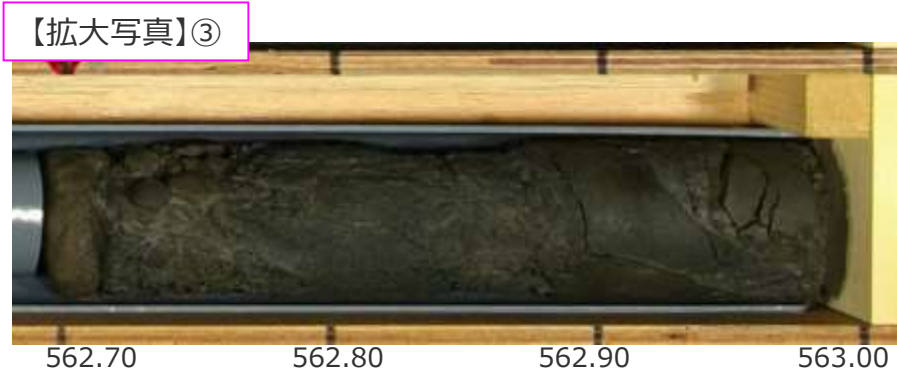
W25孔（孔口標高6.02m）No.30断層（全長：深度572.30～574.60m）

• 572.30ゆ着型断層 $\angle 80^\circ$
• 572.55ゆ着型断層 $\angle 85^\circ$
• 572.65ゆ着型断層 $\angle 90^\circ$
• 572.85ゆ着型断層 $\angle 60^\circ$
• 572.92ゆ着型断層 $\angle 65^\circ$
• 572.35-573.28岩片状～柱状
• 573.80-574.31コア欠
• 574.31-574.60粒状

- コアでは、高角からほぼ垂直なゆ着型断層が密集し、一部岩片状となっている。
- 572.80～573.30mの範囲では、高角な亀裂が密集し、変質粘土が脈状に発達しているが、明瞭な断層面は認められない。
- これらのことから、本断層は幅を持たない小断層と解釈する。

- 573.80～574.31mコア欠け部は、高角な断層面は認められず、コア昇降部に当たる。また、574.31～574.60mの粒状のコアも、高角な断層面が認められず、コアが不均質に割れている。
- これらのことから、本区間は、掘削・採取時のコアの乱れによるものと解釈する。

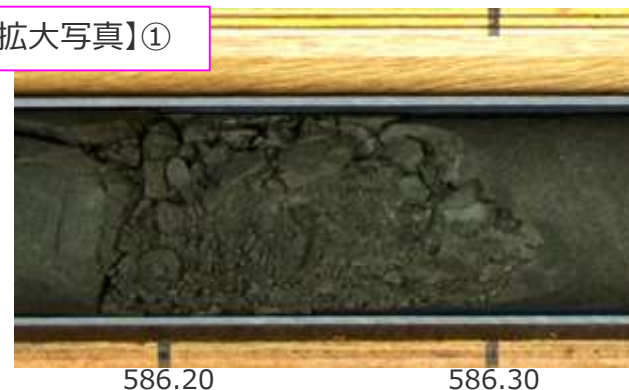
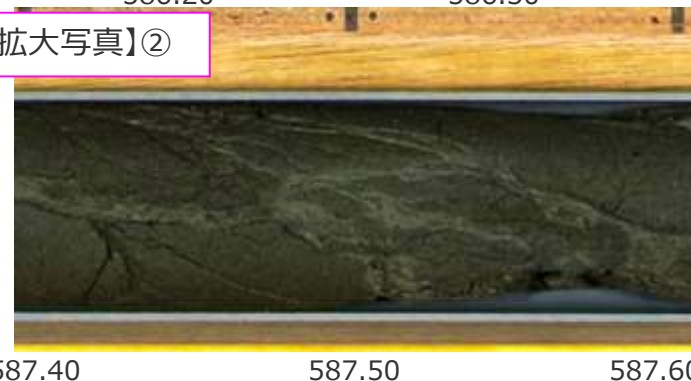
- (区間①：586.03～586.28m)
- 粒状のコアは、上部が水平な割れ目、下部が高角な断層を境界としており、コアも不均質に割れている。
- (区間②：587.40～587.80m)
- ほぼ垂直な開離型断層沿いに、脈状に変質粘土が発達しているものと解釈される。
 - これらのことから、本断層は幅を持たない小断層と解釈する。
⇒H断層系と同性状の断層に該当しない。

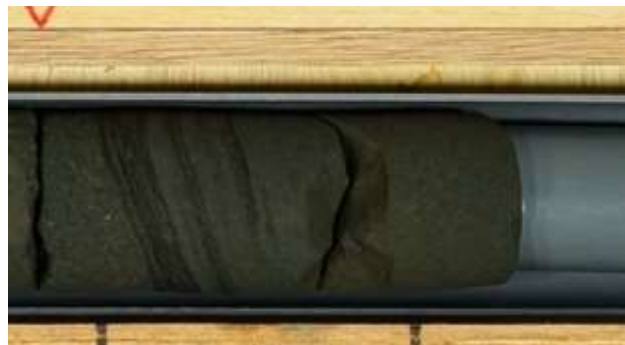
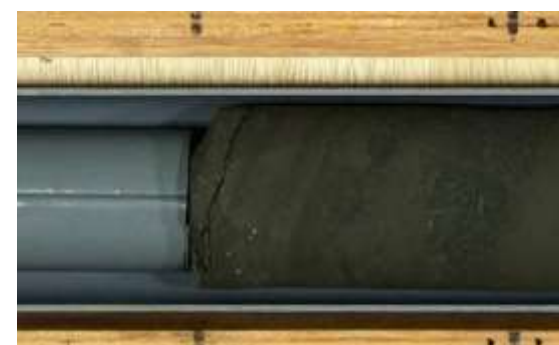
【拡大写真】

- 714.84～715.40mのコア欠けは、明瞭な断層面は認められず、水平な割れ目（コア昇降部）で流出している。
- これらのことから、本構造は、掘削・採取時のコアの乱れによるものと解釈する。
⇒H断層系と同性状の断層に該当しない。

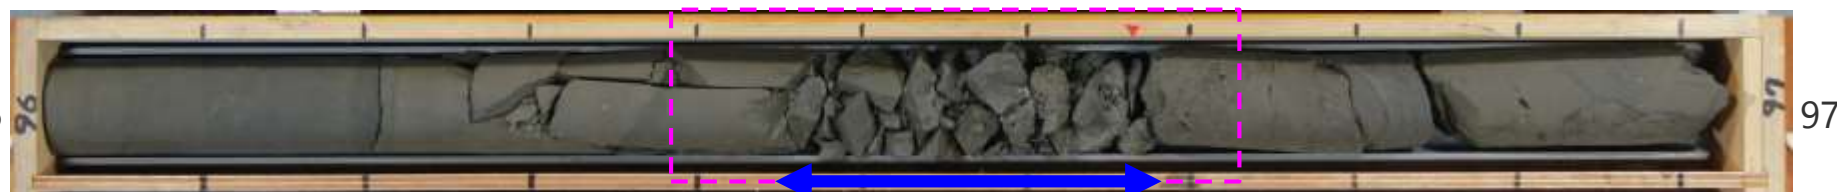
- 岩片状だが、水平割れ目（下部はコア昇降部）を境界とし、不均質に割れており、高角な断層面も認められない。
- これらのことから、本構造は、掘削・採取時のコアの乱れによるものと解釈する。
⇒H断層系と同性状の断層に該当しない。

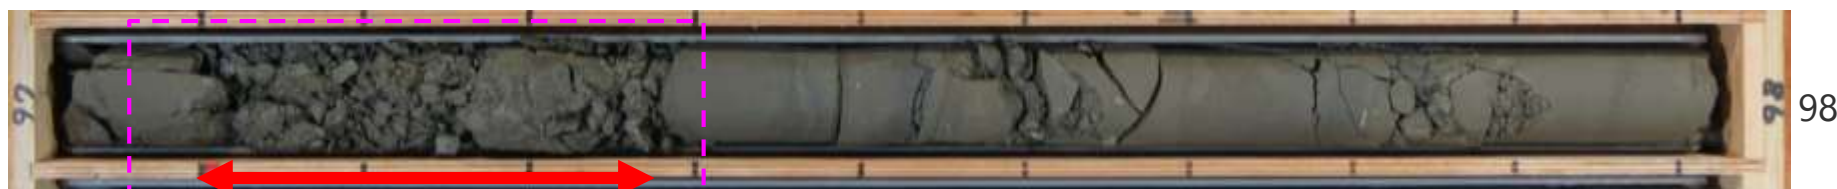
- 開離型断層が1条と、同断層の周囲が粒状となっている。
- 上下の水平割れ目を境界とするが、高角な断層面と、同断層沿いに砂岩と泥岩が入り混じっている。
- これらのことから、本断層は、幅を持つ断層と解釈する
⇒H断層系と同性状の断層に該当する。

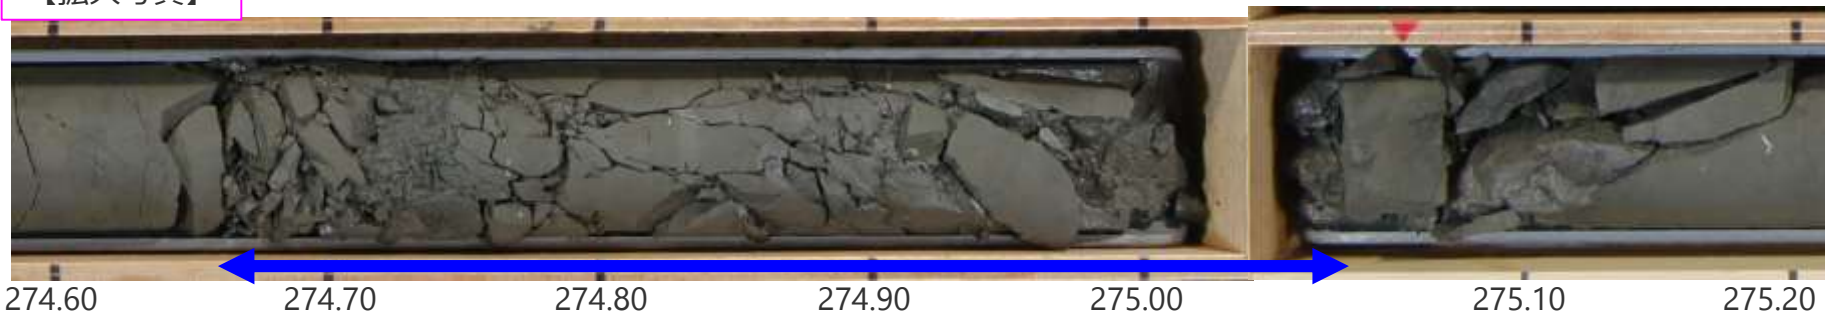
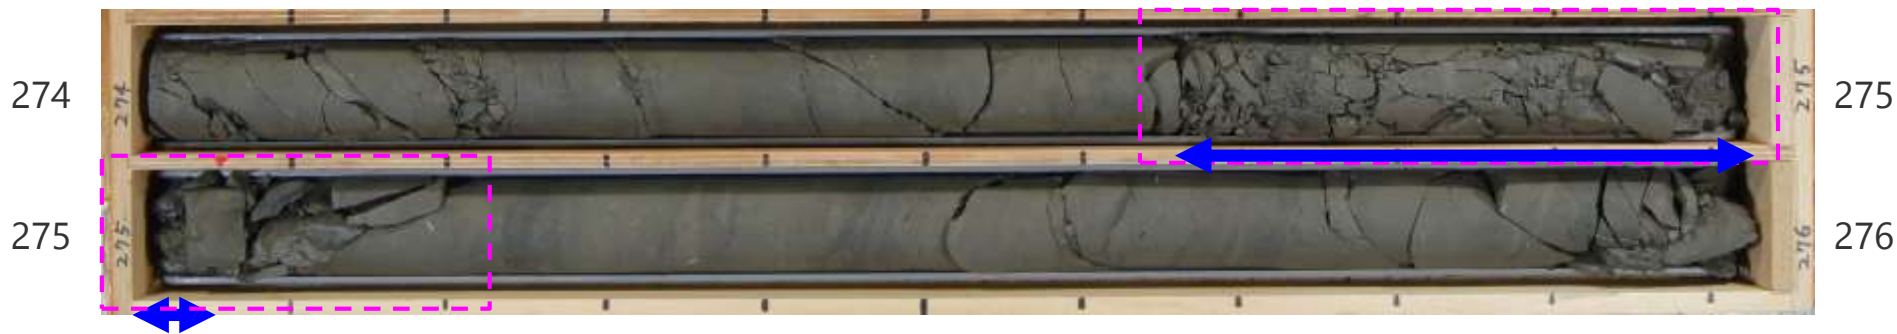
- コアは岩片状であるが、網目状のき裂はあるものの、明瞭な高角の断層面は認められず、上部、下部ともに水平割れ目（下部はコア昇降部）を境界としている。
- これらのことから、本構造は、幅を持たない小断層および掘削・採取時のコアの乱れによるものと解釈する。

⇒H断層系と同性状の断層に該当しない。

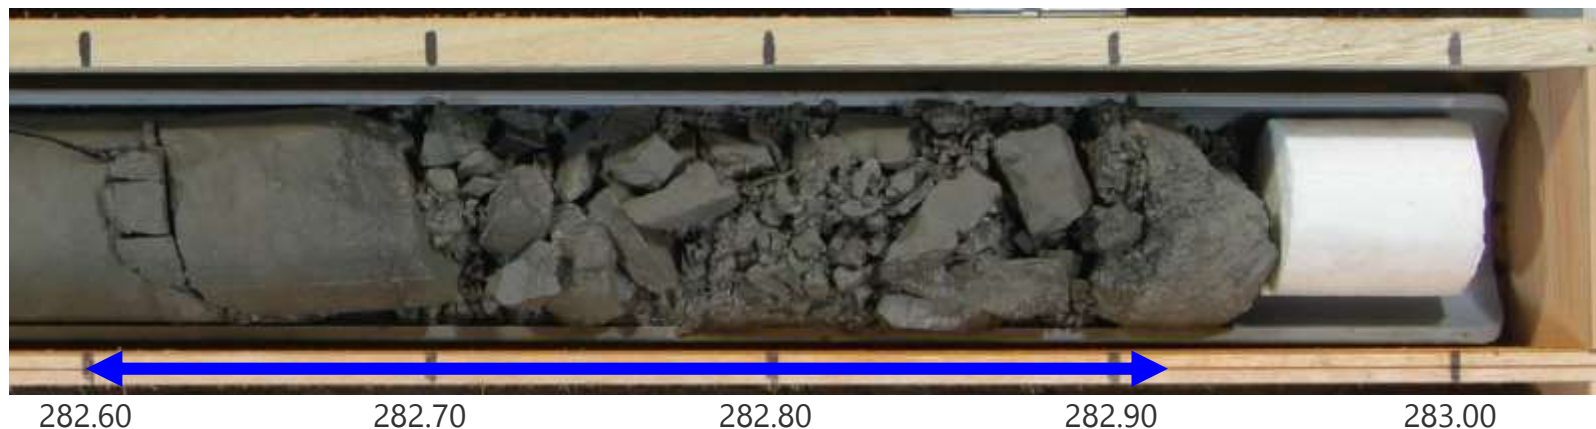
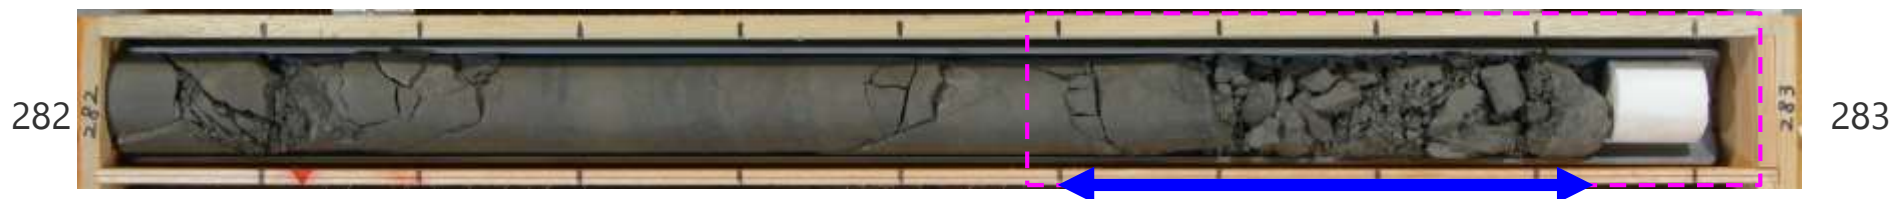
- コアでは、282.60～282.91mの範囲が岩片状となっているが、明瞭な高角の断層面は認められず、コアも不均質に割れている。
- コア欠け部との境界も含め、ほぼ水平な割れ目が卓越している。
- これらのことから、本構造は、掘削・採取時のコアの乱れによるものと解釈する。
⇒H断層系と同性状の断層に該当しない。

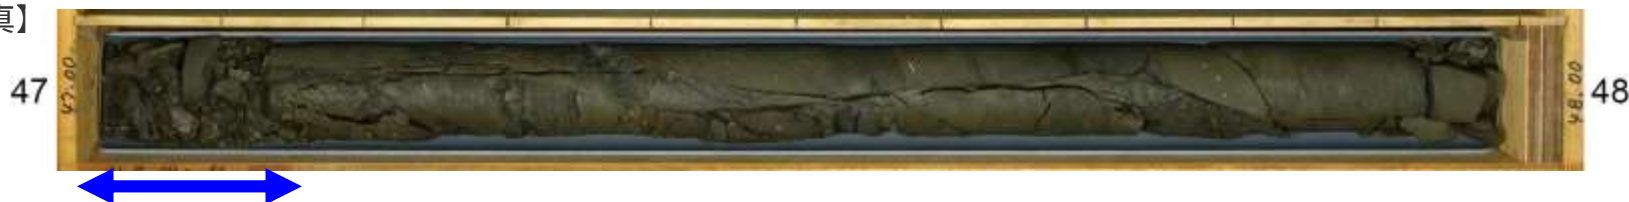
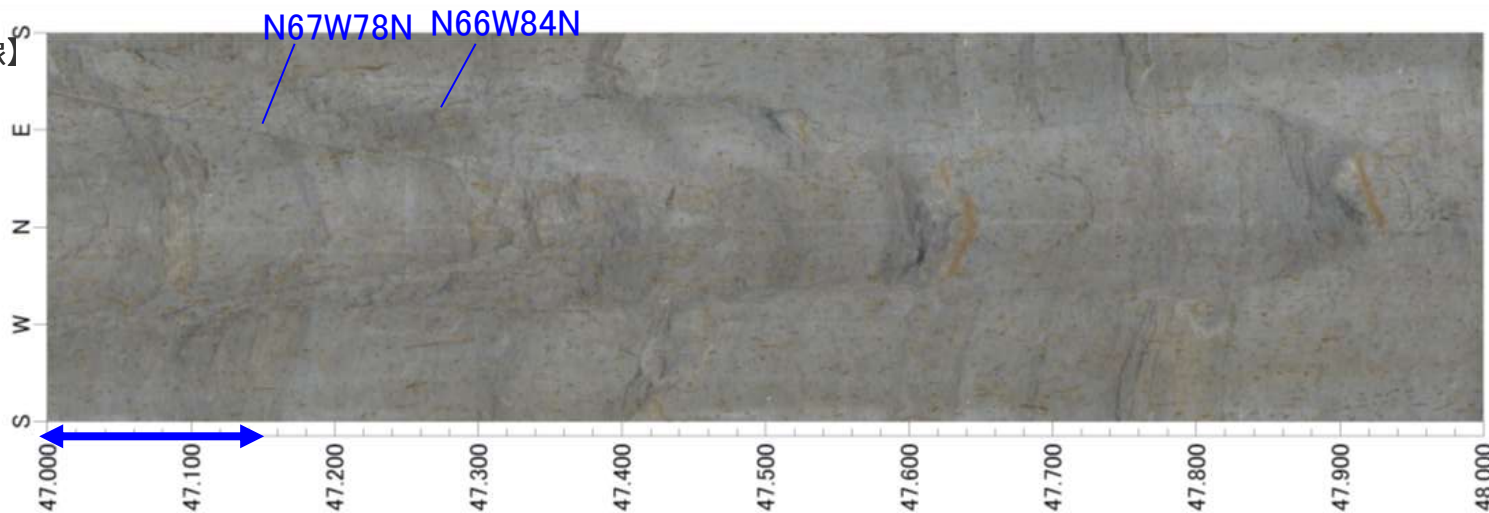
- コアでは、ほぼ垂直な断層が連続し、一部コアが岩片状となっており、コアに沿って亀裂が認められるものの、層理面に変形は認められない。
- BHTVでは、EW走向で北傾斜の、ほぼ垂直な断層が複数認められるが、層理面に変形は認められない。
- これらのことから、本断層は、幅を持たない小断層（かつEW走向で北傾斜の断層）と解釈する。

⇒H断層系と同性状の断層に該当しない。

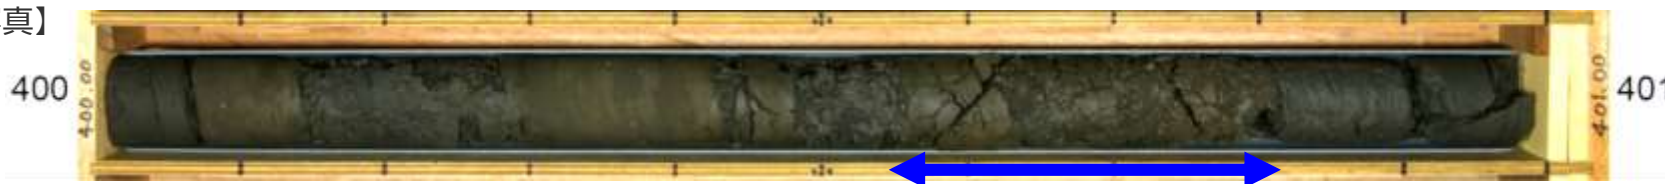
- コアでは、2条の亀裂（あるいは断層）が認められ、その間のコアが粒状となっている。
- BHTVでは、画像はやや不鮮明であるが、明瞭な断層面は認められず、層理面の変形も認められない。
- これらのことから、本構造は、掘削・採取時のコアの乱れによるものと解釈する。
⇒H断層系と同性状の断層に該当しない。

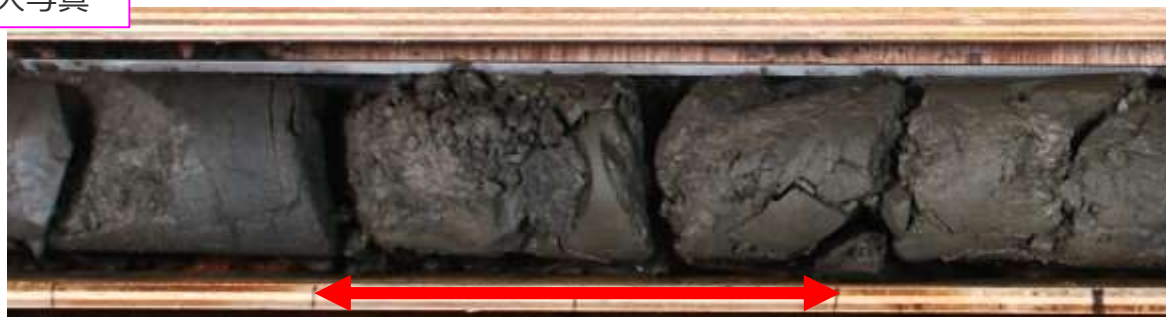
- 31.20m, 31.40mに断層が認められ, その間は, 水平割れ目が卓越するものの, 岩片状～粒状のコアが認められる。
- これらのことから, 本断層は, 幅を持つ断層と解釈する。
⇒H断層系と同性状の断層に該当する。

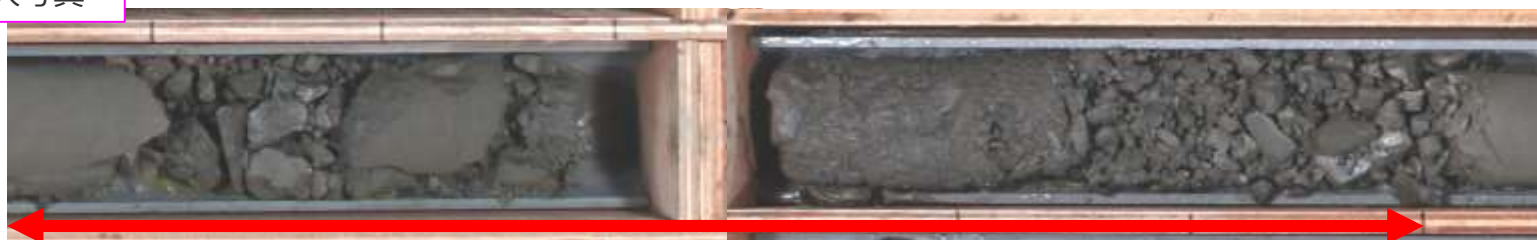
拡大写真

(なお, 同断層の下部, 121.90～122.25mの区間でも, コアが岩片状～粒状に見えるが, 明瞭な断層面は認められず, 水平割れ目の周辺でコアが不均質に割れていることから 掘削・採取時のコアの乱れによるものと解釈する。)

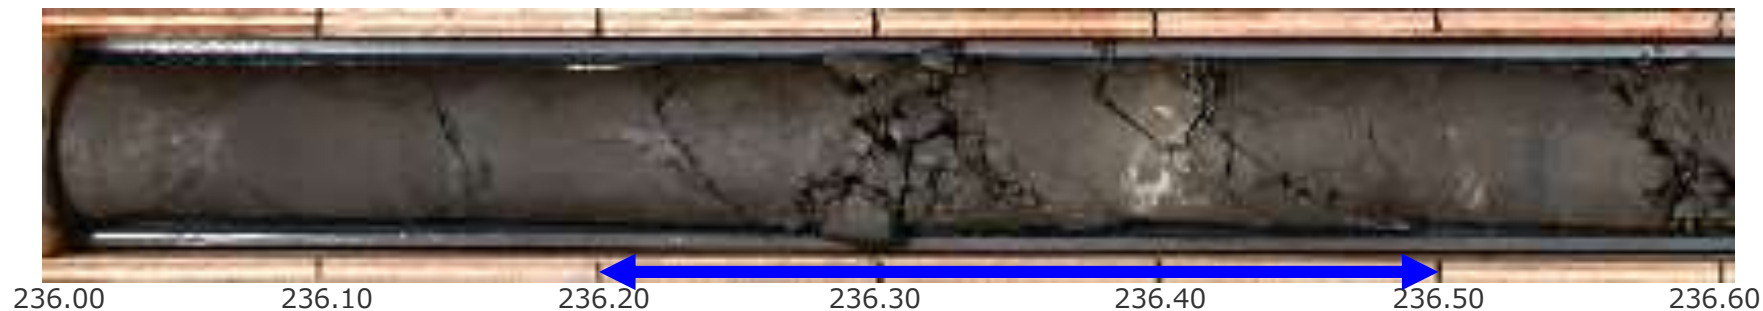
拡大写真

- 236.35mに開離型断層が1条認められ, その上下に同傾斜の亀裂と, 断層のごく近傍でコアの一部が不均質に割れているが, 周囲の層理面に变形は認められない。
- これらのことから, 本断層は, 幅を持たない小断層および掘削・採取時のコアの乱れによるものと解釈する。

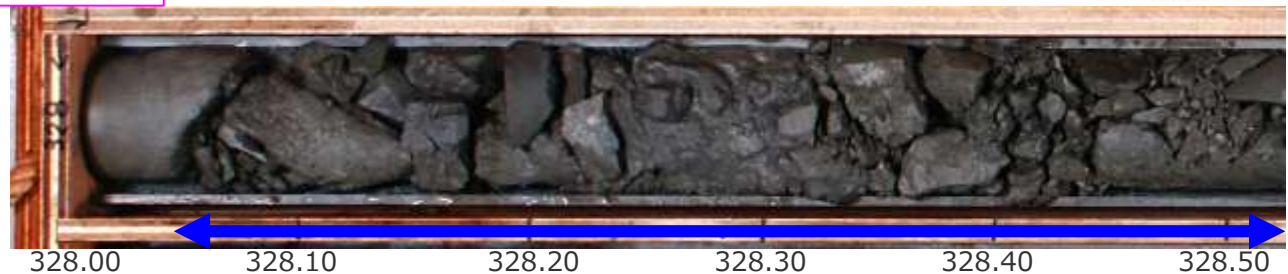
拡大写真

- ・ 328.05～329.20m付近まで、コアが不均質に割れているか、ほぼ垂直な断層に沿って、コアに亀裂が発達している。
 - ・ これらのことから、本断層は、幅を持たない小断層および掘削・採取時のコアの乱れによるものと解釈する。
- ⇒H断層系と同性状の断層に該当しない。

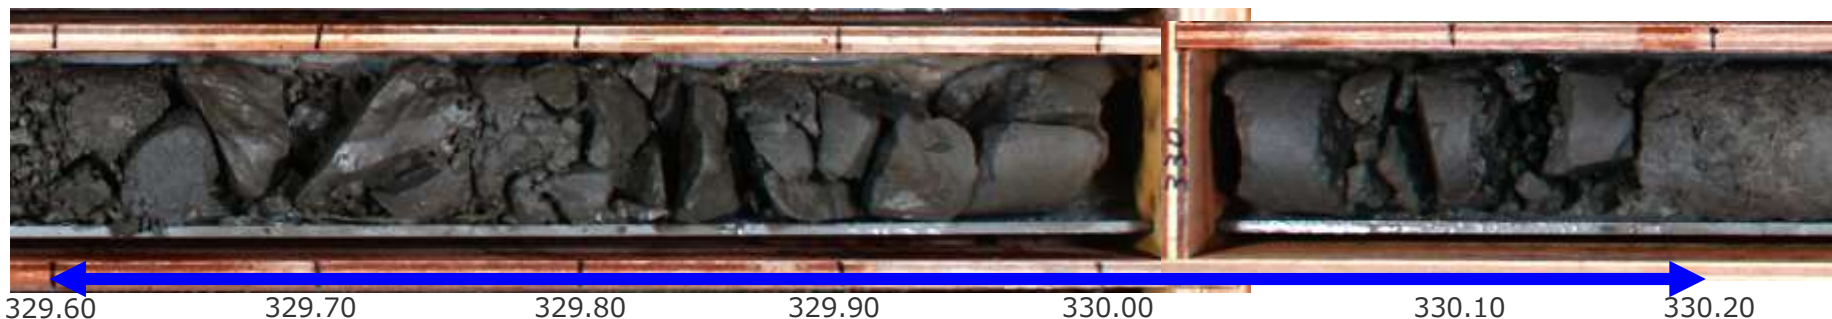
拡大写真

- 記事では、329.25～330.50mまで、地層混交帯とされている。
- 明瞭な高角の断層面が認められず、水平な割れ目が卓越し、コアが不均質に破碎されている。
- これらのことから、本構造は、掘削・採取時のコアの乱れによるものと解釈する。

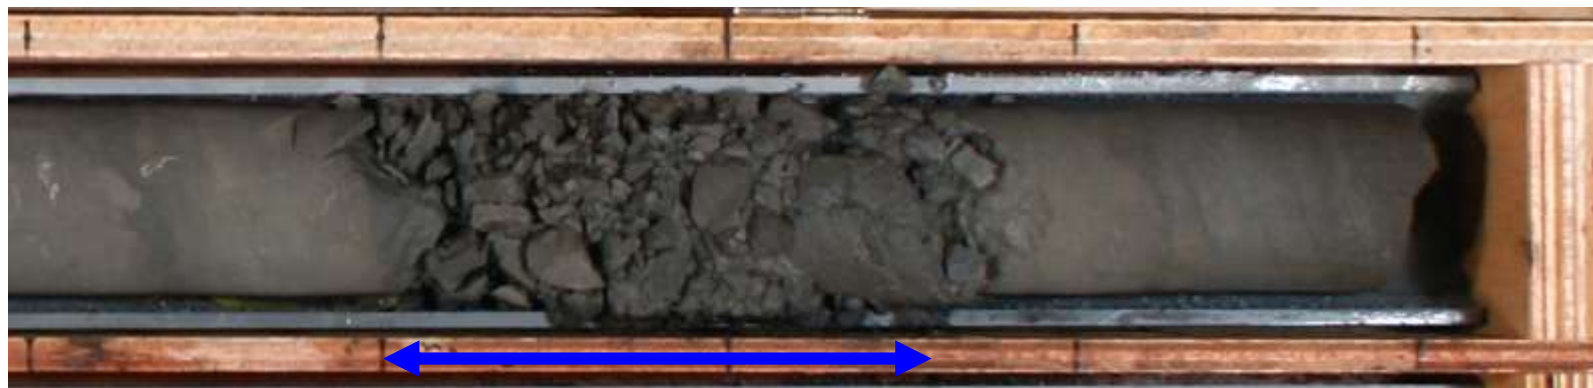
拡大写真

- 409.70～409.85mの区間で、コアが岩片状～粒状になっている。
 - この区間は、明瞭な高角の断層面が認められず、コアも不均質に割れている。
 - これらのことから、本構造は、掘削・採取時のコアの乱れによるものと解釈する。
- ⇒H断層系と同性状の断層に該当しない。

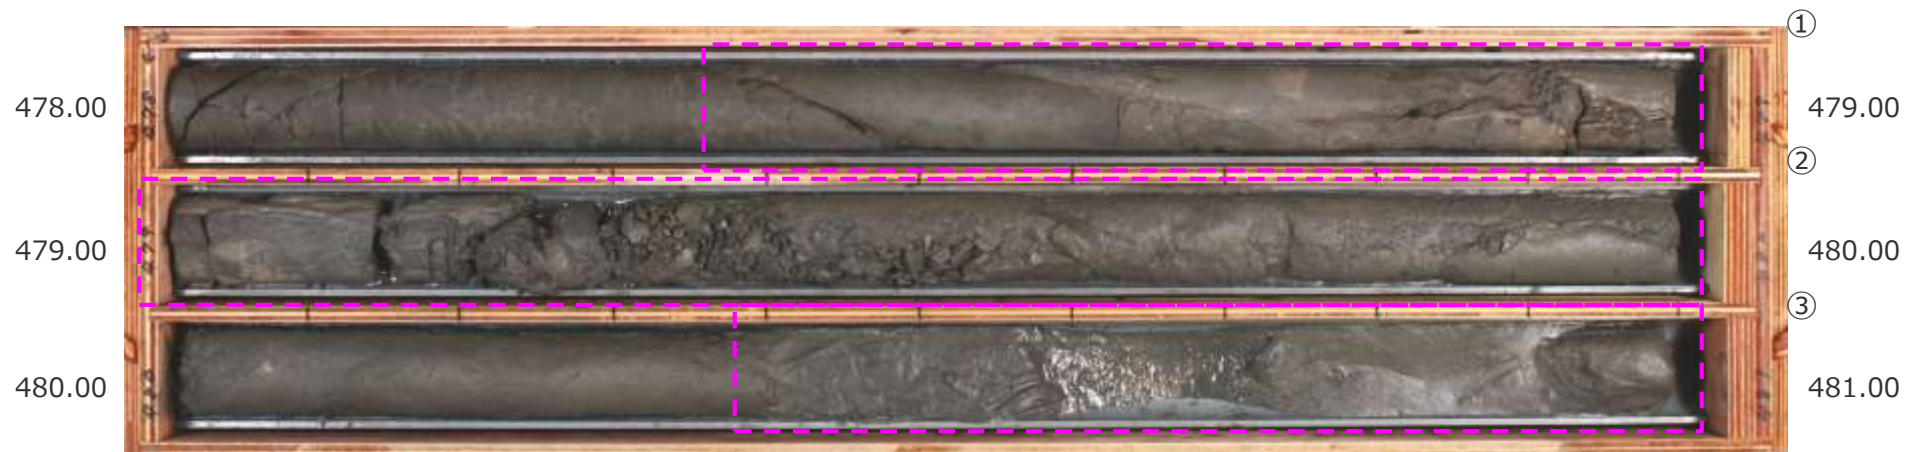
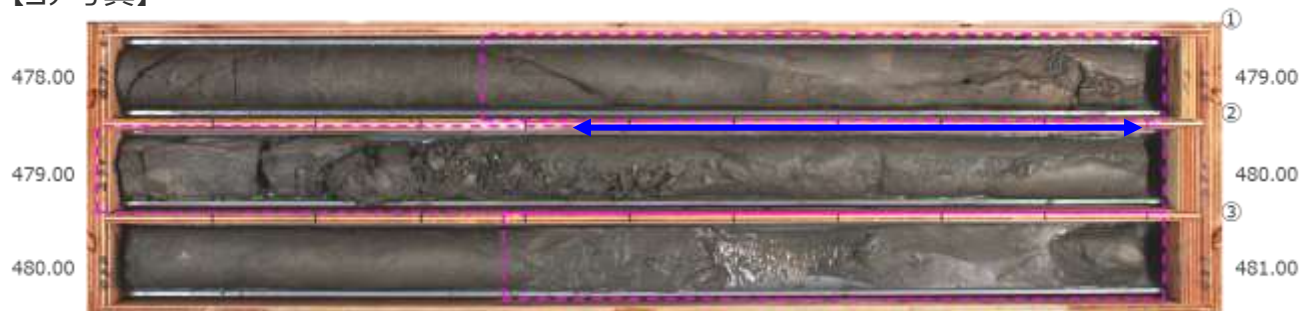
No.0孔（孔口標高52.65m） No.28①断層（深度478.45～479.00m）

- 478.68 断層(80° 傾斜, 同方向), 幅0.1mm, 粘土. f.

- 478.68mに高角な断層が認められる。また、478.4mにも、高角な亀裂が認められる。
- コアはほぼ健岩であり、層理面の変形も認められない。
- これらのことから、本断層は、幅を持たない小断層と解釈する。

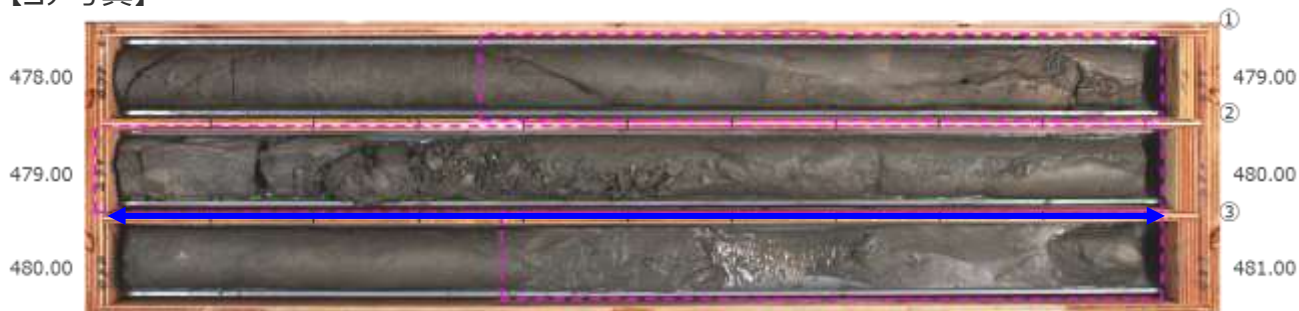
拡大写真

- 上部は水平な割れ目，下部はほぼ垂直なき裂が認められ，き裂に沿ってコアが一部岩片状～粒状になっているが，明瞭な高角の断層面は認められない。
- コア表面に削剥が認められ，スライムが付着している。
- これらのことから，本構造は，掘削・採取時のコアの乱れによるものと解釈する。

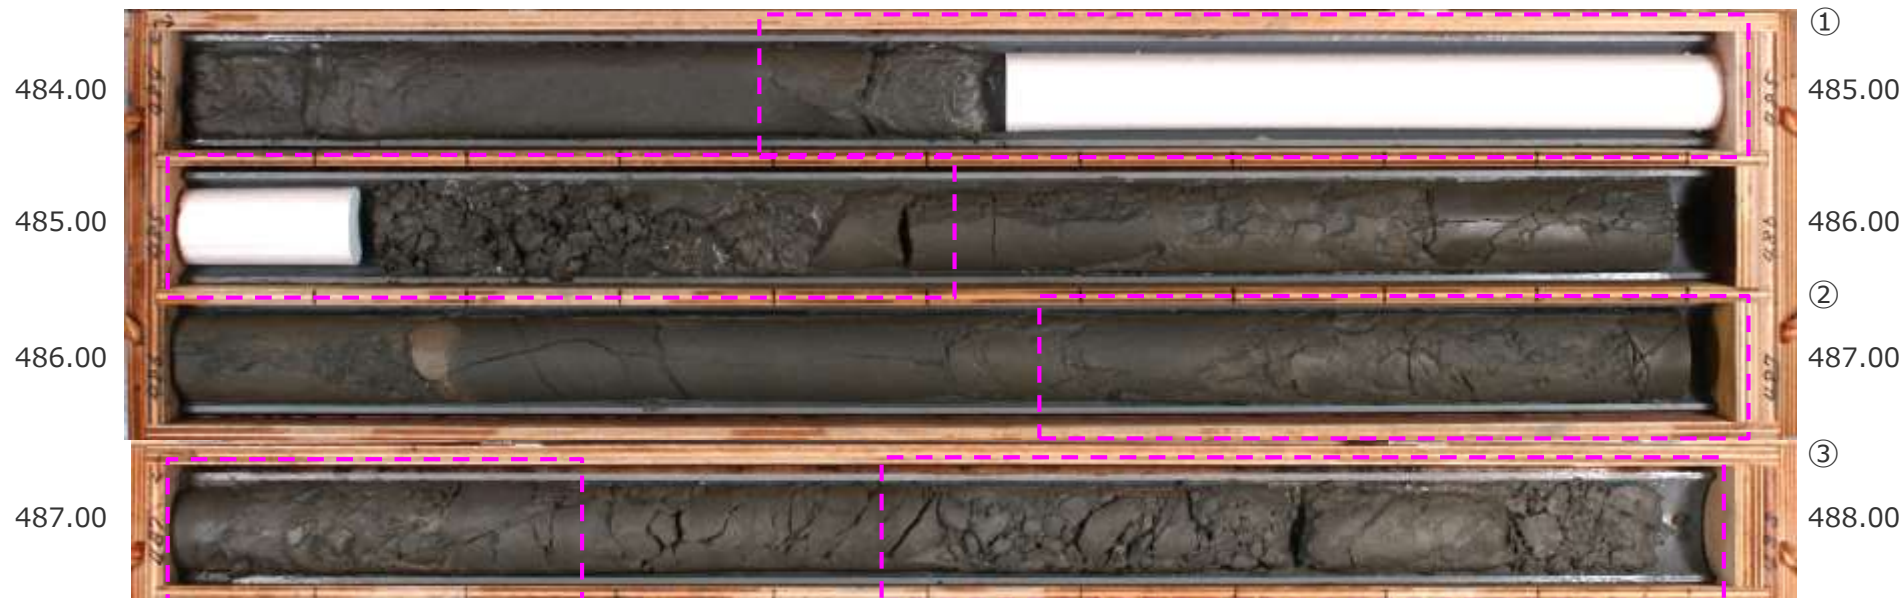
No.0孔（孔口標高52.65m） No.30断層①（深度484.46～485.44m）

- 水平な割れ目および、高角～ほぼ垂直な割れ目（断層）に沿って、一部にき裂が認められるが、明瞭な高角の断層面は認められない。
- これらのことから、本断層は、本断層は幅を持たない小断層および掘削・採取時のコアの乱れによるものと解釈する。

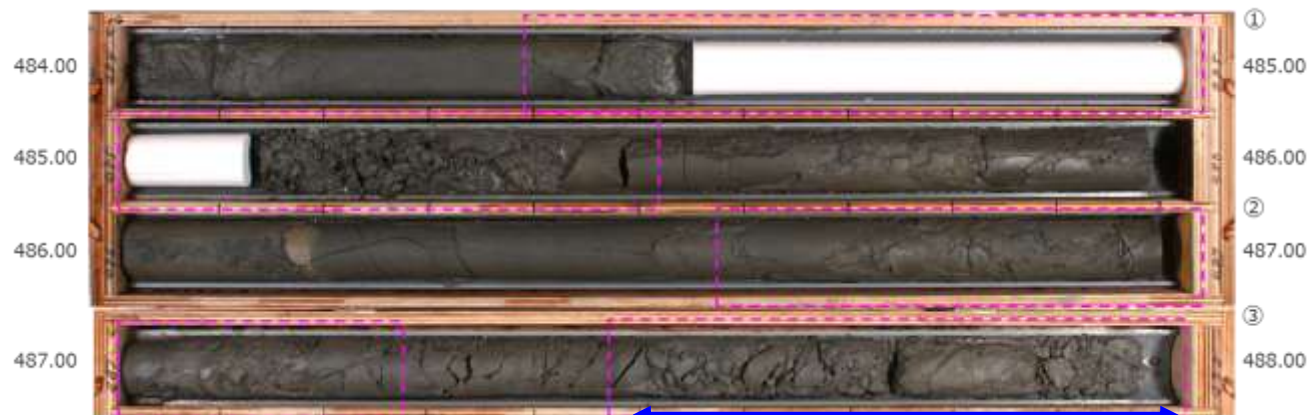
拡大写真

- コアの一部の流出，コア表面に削剥が認められ，スライムが付着している。
- ただし，明瞭な高角の断層面は認められない。
- これらのことから，本構造は，掘削・採取時のコアの乱れによるものと解釈する。
⇒H断層系と同性状の断層に該当しない。

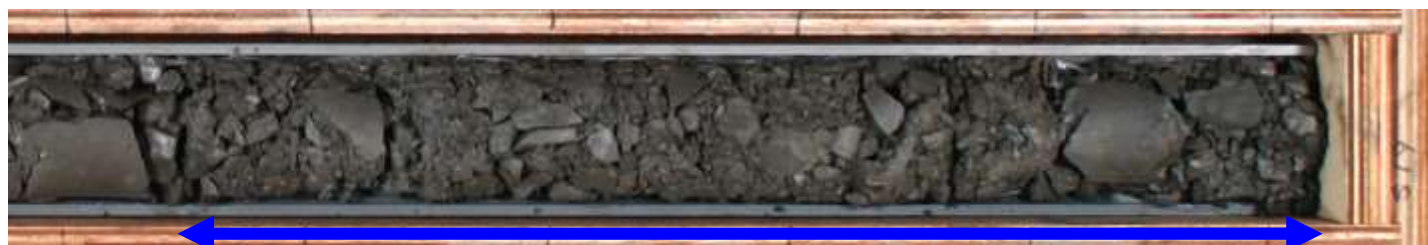
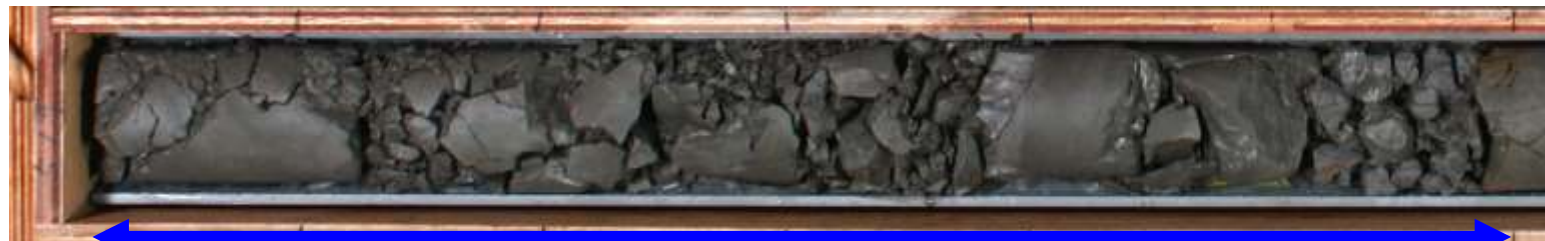
- 518.55～519.60mまで、コアは岩片状となっているが、明瞭な高角の断層面は認められず、コアは不均質に割れており、水平割れ目も多く認められる。
- これらのことから、本構造は、掘削・採取時のコアの乱れによるものと解釈する。
⇒H断層系と同性状の断層に該当しない。

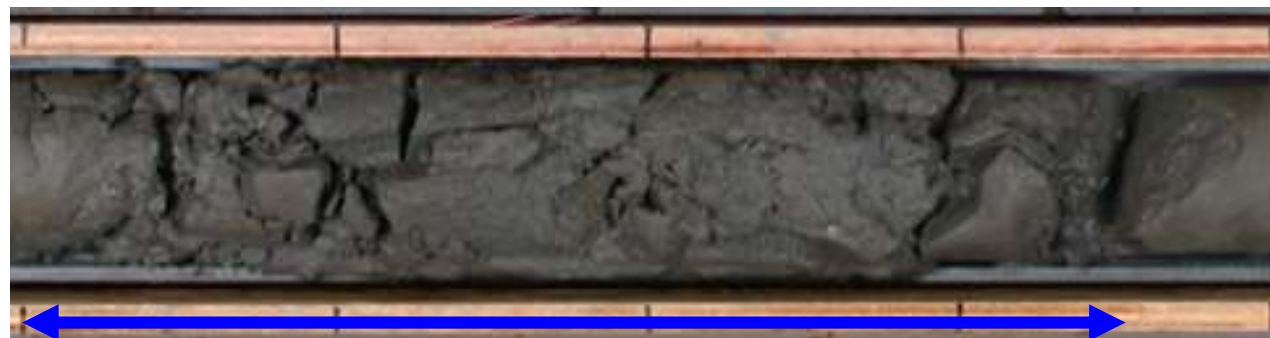
拡大写真

- 551.30～551.65mまで、コアに乱れが認められる。
 - 明瞭な高角な断層面は認められず、水平割れ目も多く、コアが不均質に割れている。また、コア表面に削剥が認められ、スライムが付着している。
 - これらのことから、本構造は、掘削・採取時のコアの乱れによるものと解釈する。
- ⇒H断層系と同性状の断層に該当しない。
