浜岡原子力発電所

敷地の地質・地質構造（コメント回答）

データ集 2 （本編及び補足説明資料 2 関連）

2019年12月20日

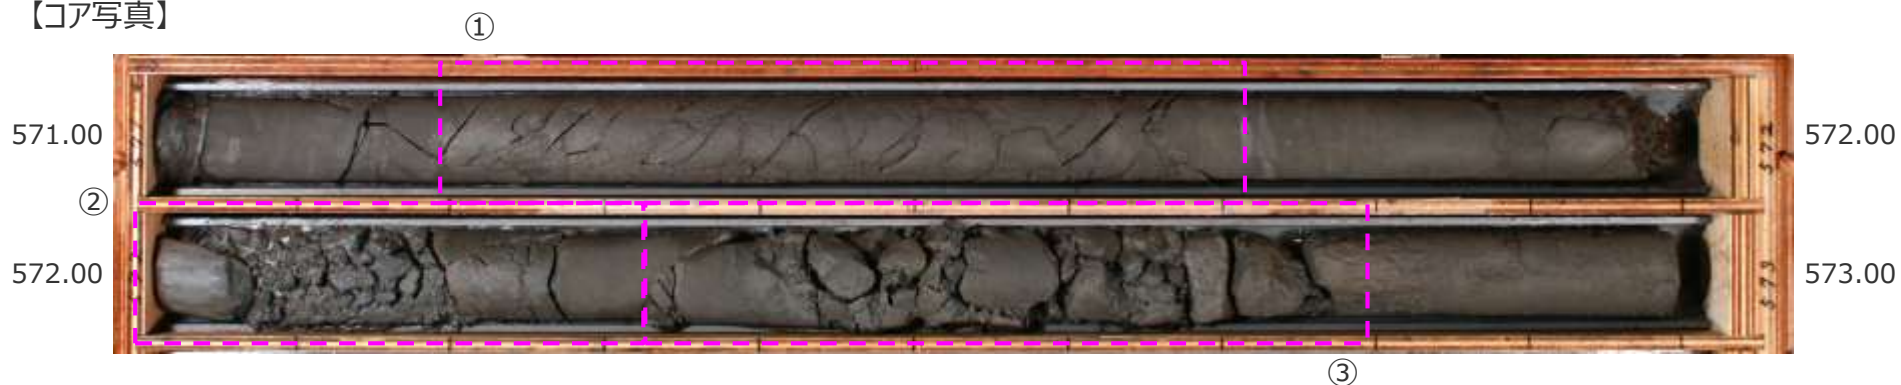
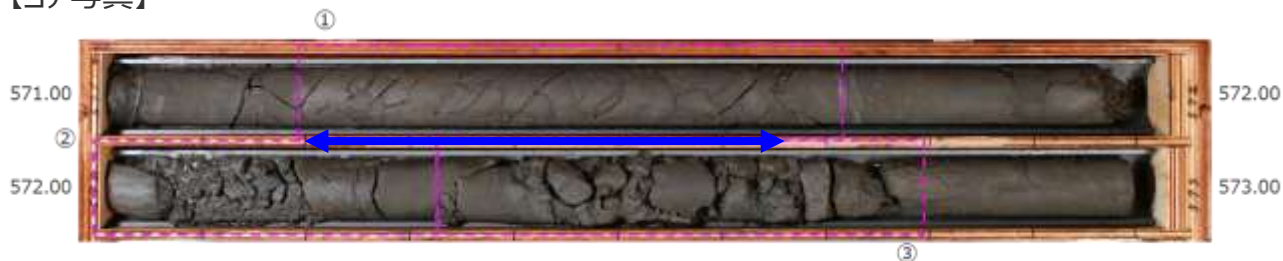
No.0孔（孔口標高52.65m） No.34断層①（深度571.20～571.65m）

- 571.20～571.65mまで、ほぼ垂直な割れ目と、それに斜交する平行な割れ目群が複数認められる。
- ただし、明瞭な高角の断層面は認められず、コアは概ね健岩である。
- これらのことから、本構造は、幅を持たない小断層あるいは亀裂と解釈する。
⇒H断層系と同性状の断層に該当しない。

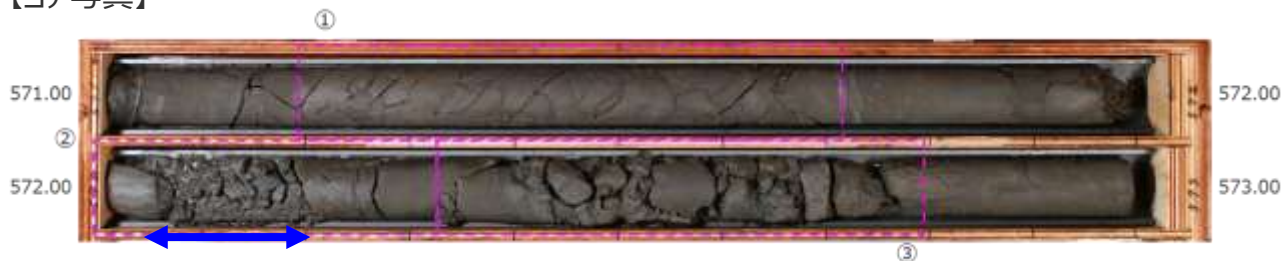
- コアが岩片状になっているが、明瞭な高角の断層は認められず、水平割れ目を境界とし、コアは不均質に割れている。
- これらのことから、本構造は、掘削・採取時のコアの乱れによるものと解釈する。
⇒H断層系と同性状の断層に該当しない。

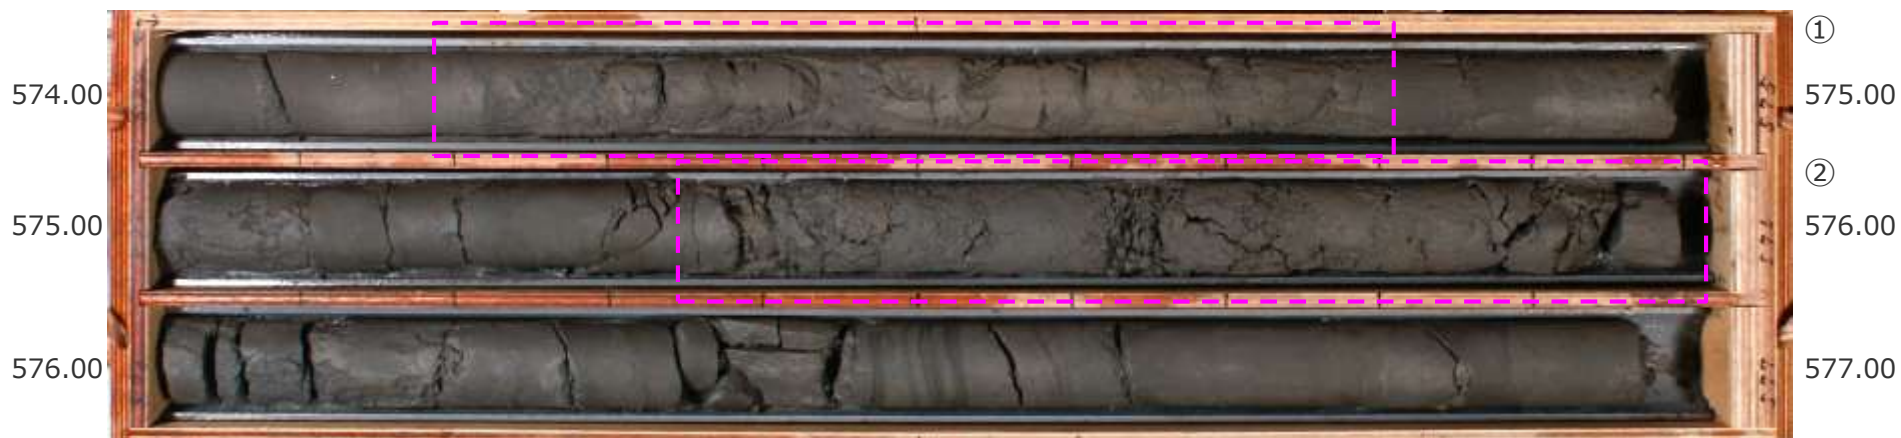
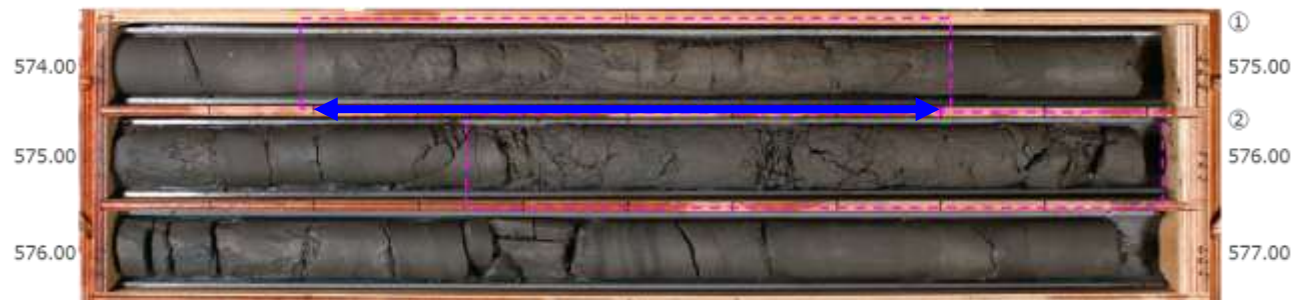
No.0孔（孔口標高52.65m） No.35断層①（深度574.20～574.80m）

- 高角～ほぼ垂直なき裂が連続して認められる。ただし、明瞭な高角の断層面は認められず、水平割れ目も卓越している。コア表面には一部乱れが認められるが、概ね健岩となっている。
- これらのことから、本構造は、掘削・採取時のコアの乱れによるものと解釈する。
⇒H断層系と同性状の断層に該当しない。

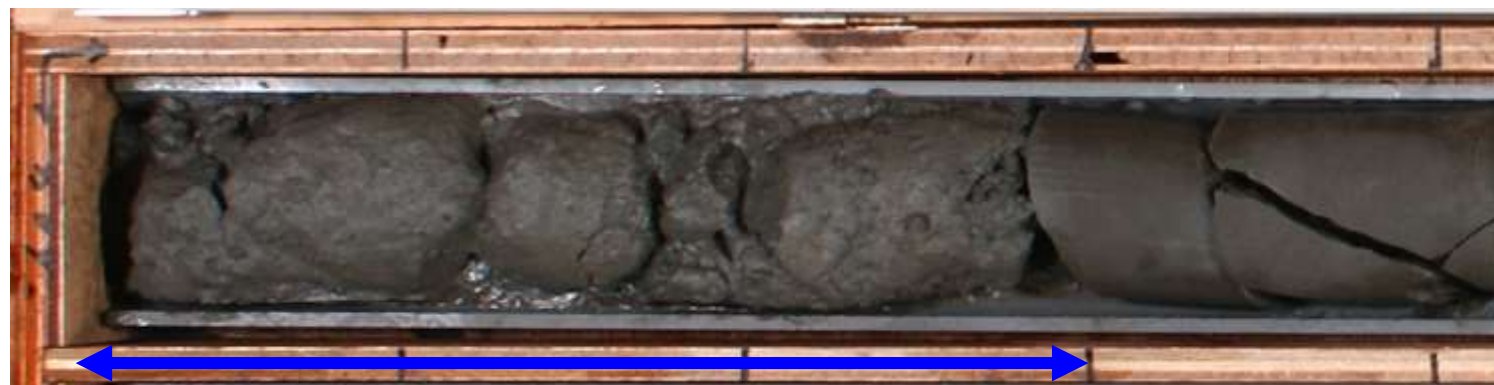
拡大写真

- コアが一部岩片状となっているが明瞭な高角の断層面は確認されず、水平割れ目が卓越している。また、コア表面に削剥が見られ、一部にスライムが付着している。
- これらのことから、本構造は、掘削・採取時のコアの乱れによるものと解釈する。
⇒H断層系と同性状の断層に該当しない。

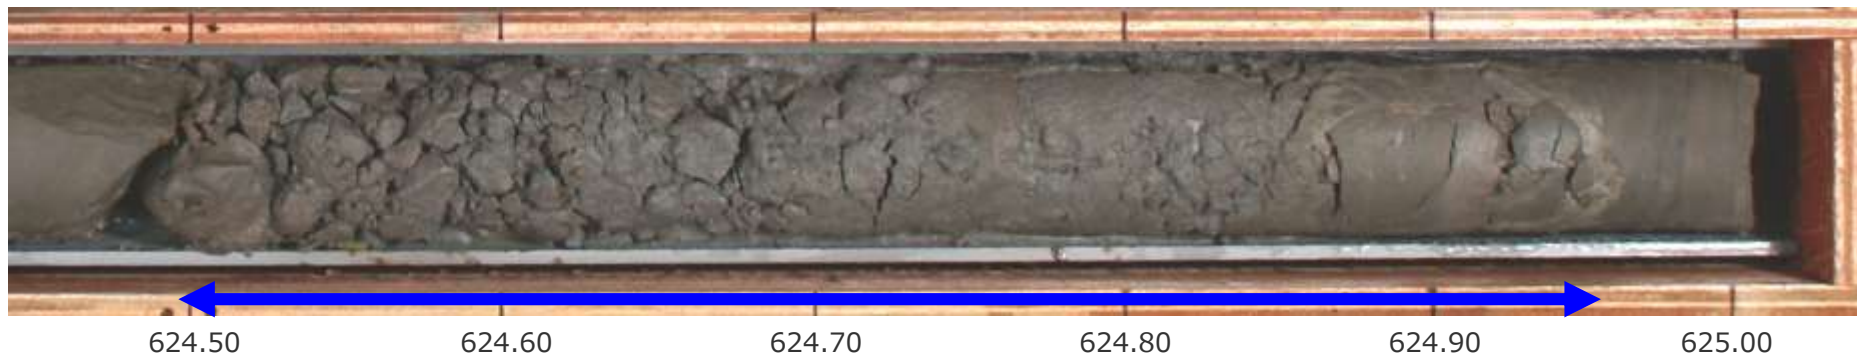
拡大写真

- 624.50mに高角な亀裂が認められ、その下部のコアが岩片状となっている。
- コアに乱れが認められるが、明瞭な高角の断層面は認められず、コアは不均質に割れている。
- これらのことから、本構造は、掘削・採取時のコアの乱れによるものと解釈する。

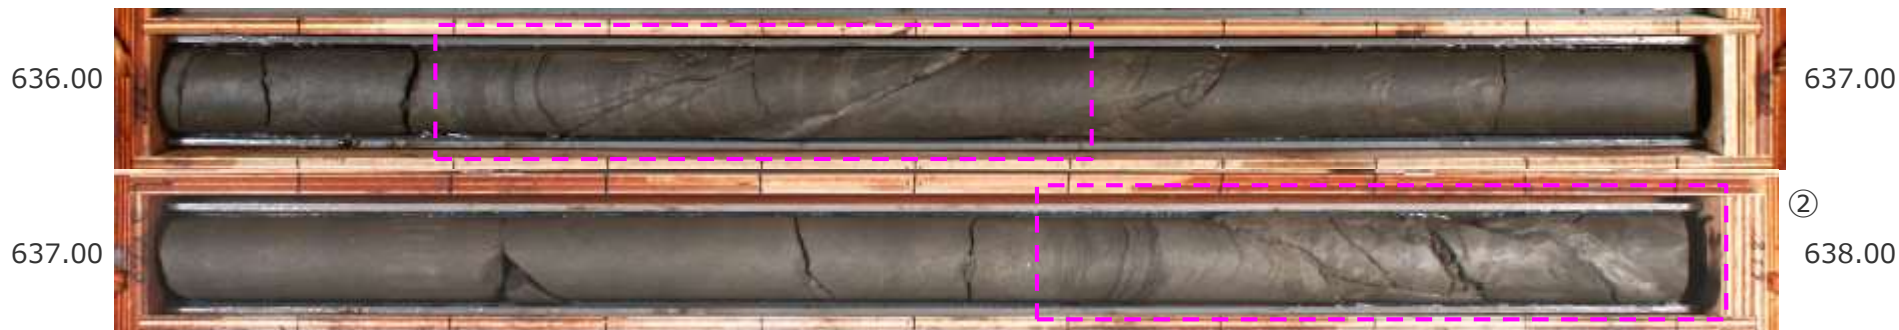
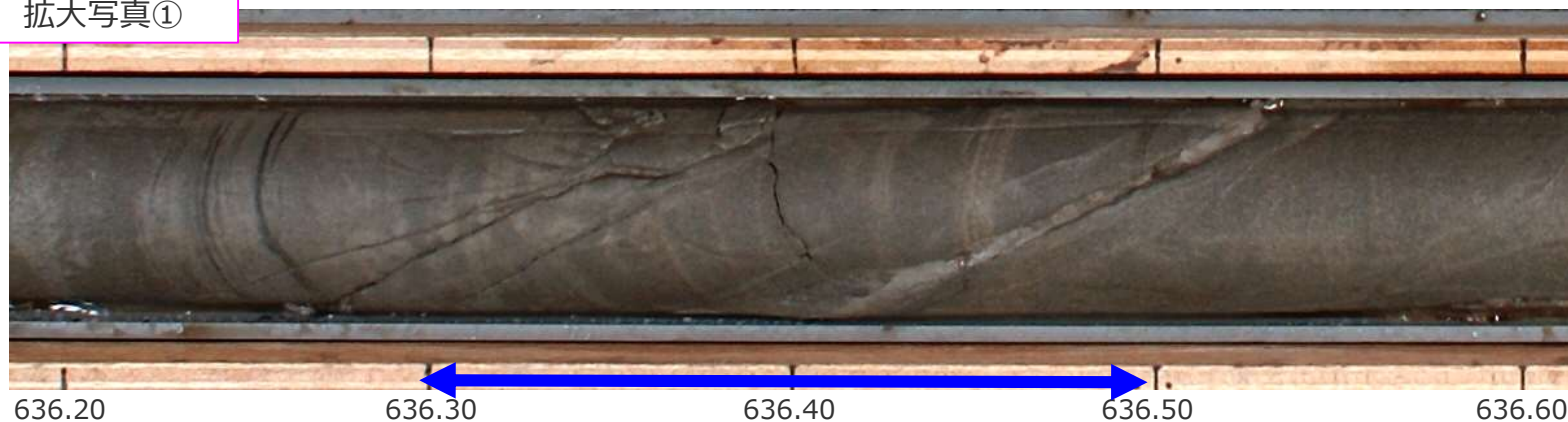
No.0孔（孔口標高52.65m） No.40断層①（深度636.30～635.50m）

- 高角な断層面が認められ, 近傍に並行な亀裂も認められるが, 層理面に变形は認められない。
- これらのことから, 本構造は, 幅を持たない小断層あるいは亀裂と解釈する。

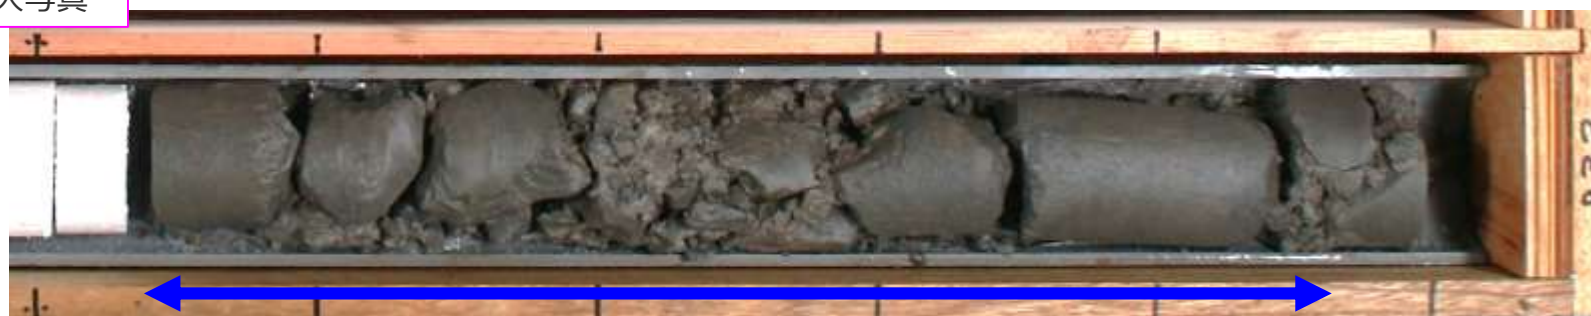
拡大写真

- 829.33～831.55mまで、コアが流出しているが、周辺のコアには明瞭な高角の断層は認められない。
- 831.55～831.96mの区間で、コアが岩片状になっているが、明瞭な高角の断層は認められず、水平割れ目が卓越し、コアが不均質に割れている。
- これらのことから、本構造は、掘削・採取時のコアの乱れによるものと解釈する。
⇒H断層系と同性状の断層に該当しない。

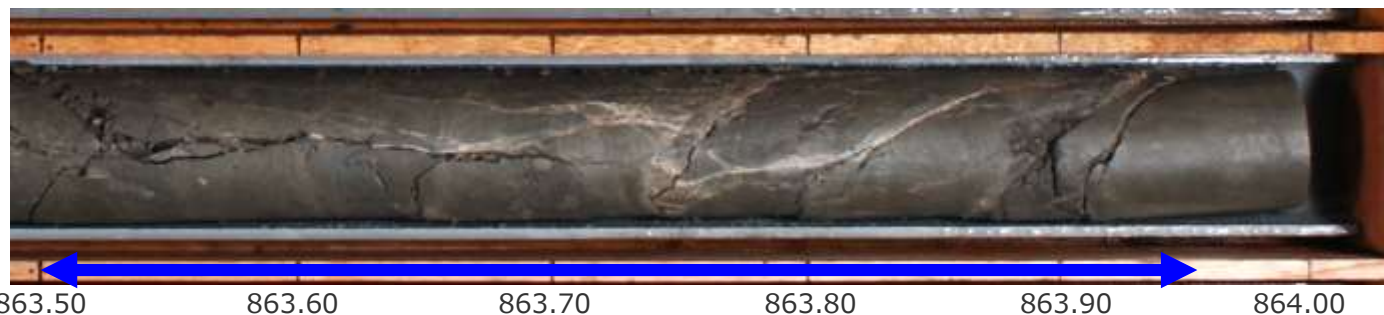
拡大写真

- 高角～ほぼ垂直な断層に沿って、網目状粘土が発達しているが、コアは健岩であり、層理面に变形は認められない。
- これらのことから、本構造は、幅を持たない小断層あるいは亀裂と解釈する。
⇒H断層系と同性状の断層に該当しない。
