浜岡原子力発電所

敷地の地質・地質構造（コメント回答）

2019年12月20日

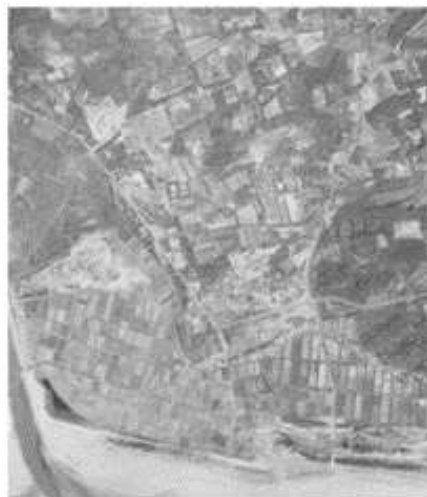
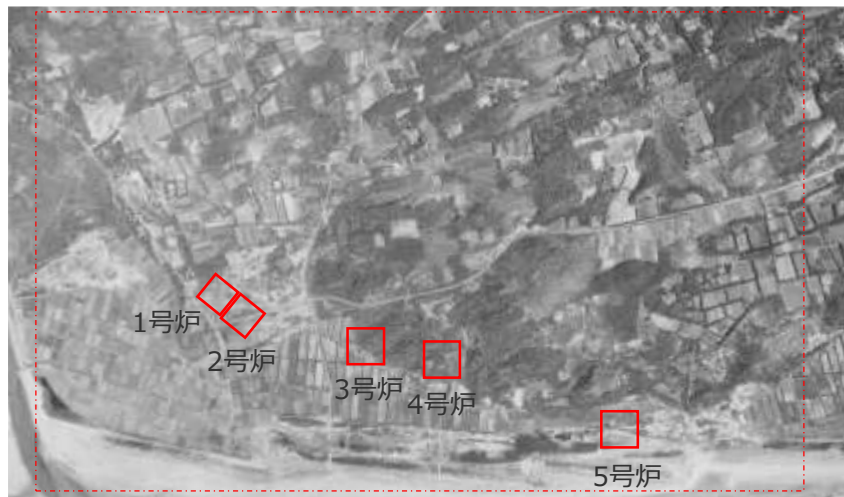
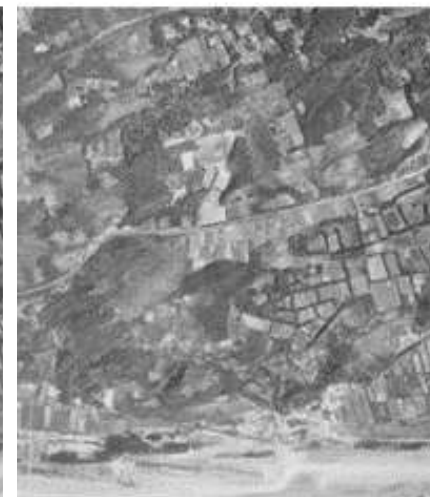
国土地理院撮影の空中写真（1962年撮影）
CB62-7 C23-8,9,10 (1:10,000)

- 発電所建設前の空中写真（1962年撮影）及びその写真を図化した地形図により空中写真判読，変動地形学的調査を行った結果，敷地には活断層を示唆する変動地形や地すべり地形は認められない。なお，敷地には段丘面は判読されない。

国土地理院撮影の空中写真
（1962年撮影）より作成。
次頁にて拡大したものを示す。

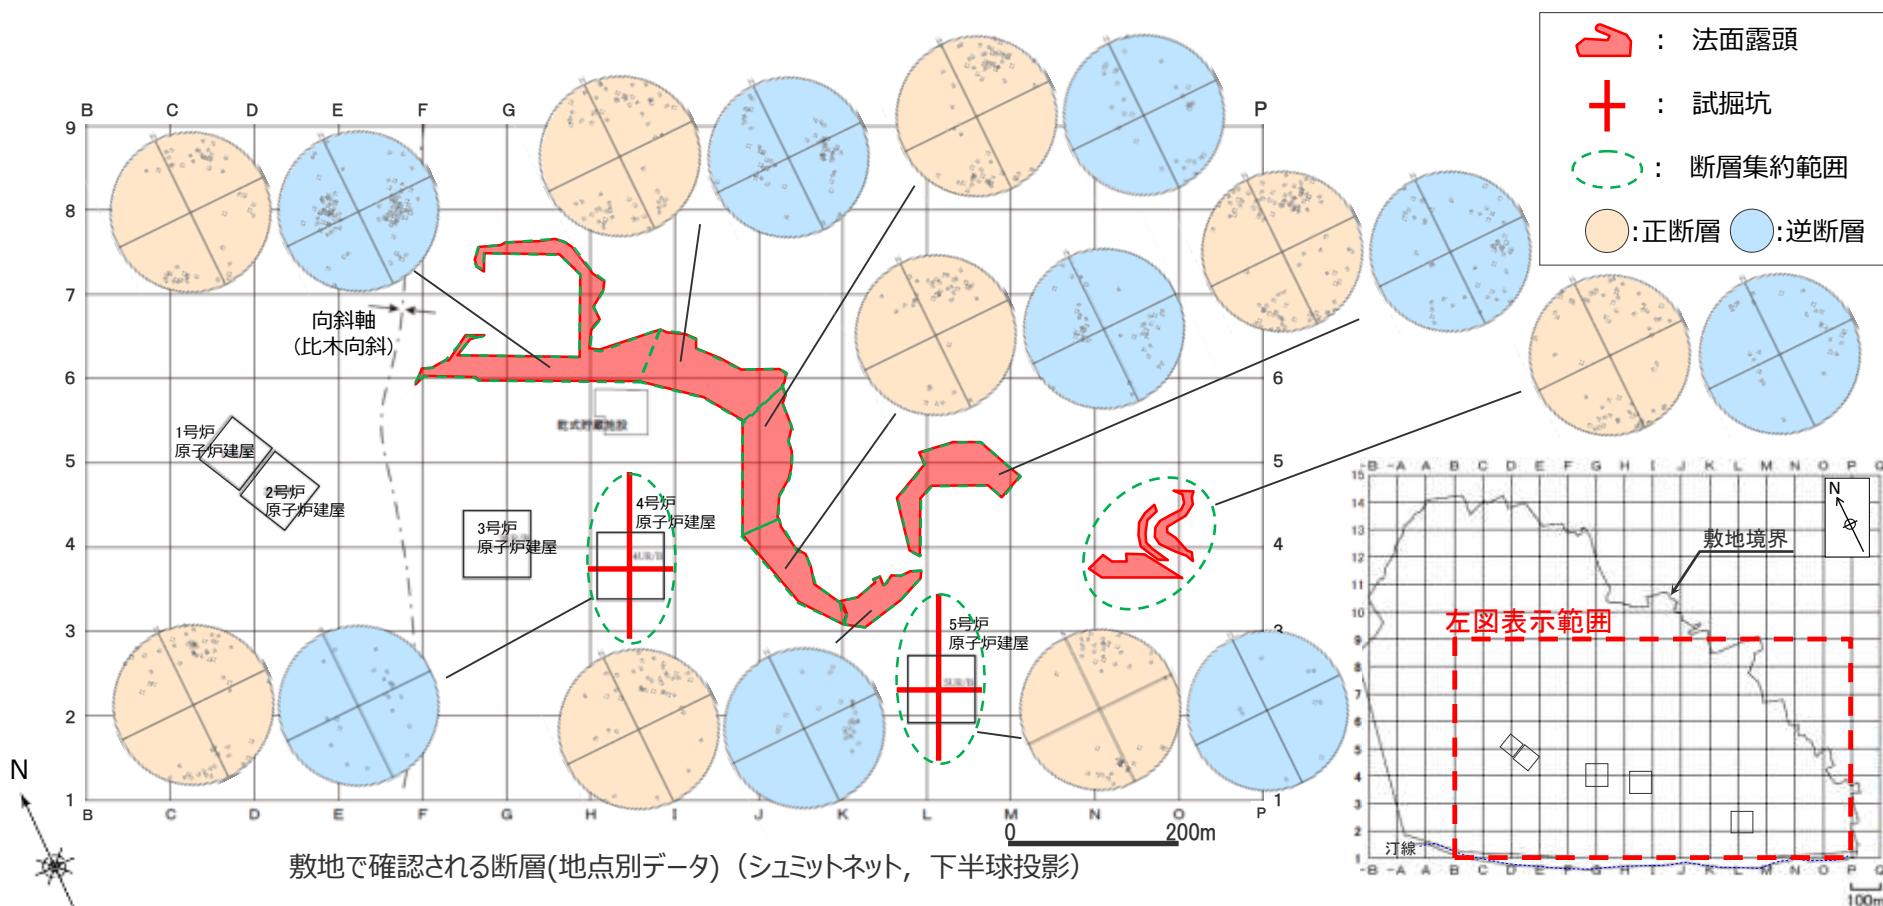
敷地の断層の分布（法面・試掘坑調査結果）

- ・ 法面・試掘坑により敷地内の広範囲の露頭を調査したところ、正断層及び逆断層が確認された。
- ・ いずれの露頭においても、確認される断層の走向傾斜は、同様の傾向を示し、主に東西走向の高角正断層及び南北走向の低角逆断層及び東西走向の高角逆断層が分布する。
- ・ このうち、正断層及び逆断層のうち南北走向の断層の走向傾斜は、敷地近傍に見られる断層についての知見（鈴木（1972））に概ね一致する。
- ・ 今回調査した範囲において、横ずれセンスの卓越する断層は確認されなかった。

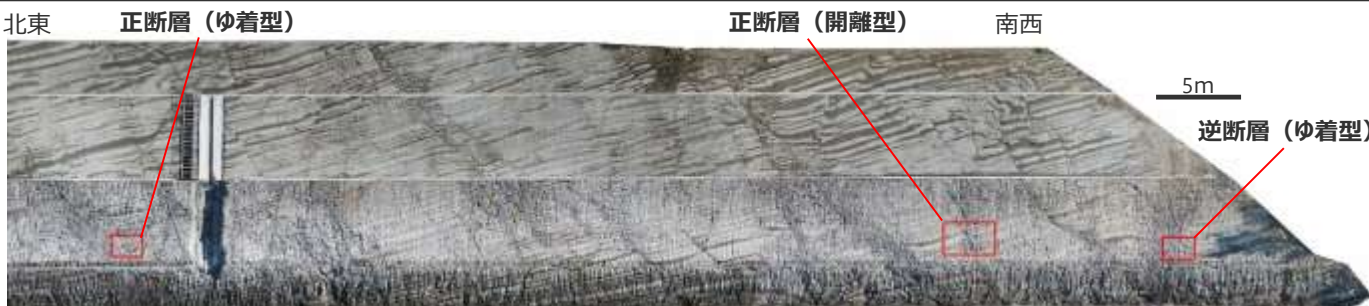
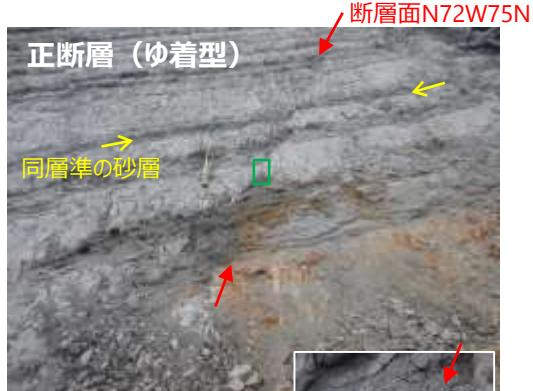
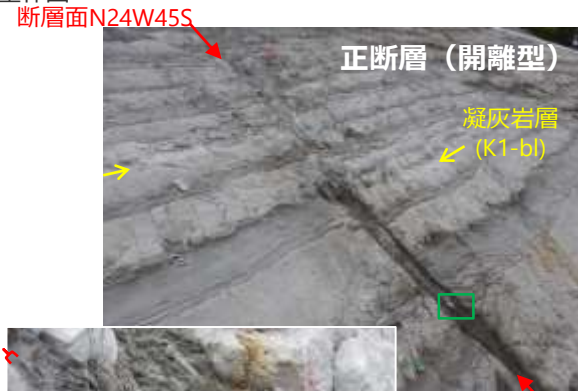
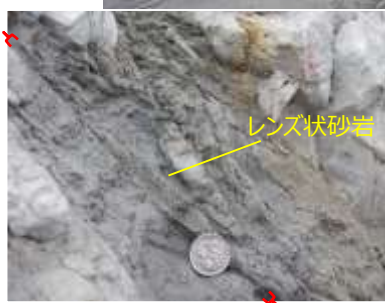
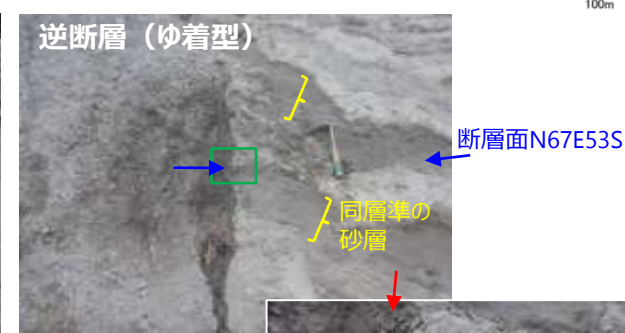
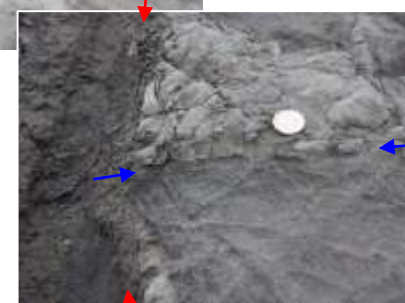
造成法面全体図

- 敷地に見られる逆断層及び正断層の観察例として、敷地内における造成法面の露頭観察結果を示す。
- 敷地に見られる断層のセンスは、断層を挟んだ凝灰岩層または特徴的な砂岩層のずれにより判別できる。
- 正断層は、レンズ状砂岩や、周辺砂岩・凝灰岩の引きずりを伴うことがあり、これら変形構造からもセンスが判別できる。
- いずれのセンスの断層も、断層面に細粒物質を伴わない断層（ゆ着型断層）と、細粒物質を伴う断層（開離型断層）が確認される。

細粒物質

正断層

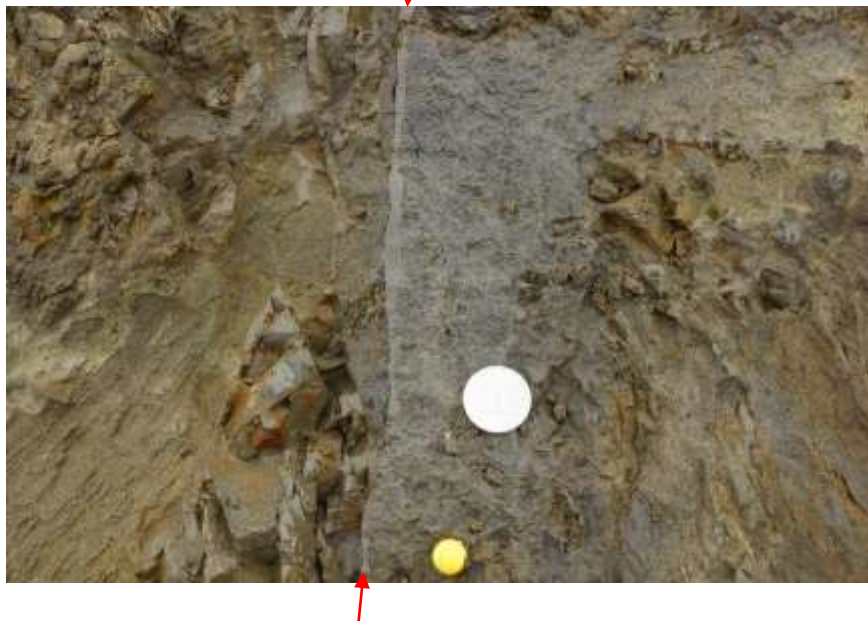
開離型断層の例

- 断層面の密着性による断層の分類について、大塚(1948)、井尻ほか(1955)、垣見(1965)は、断層面がゆ着し、容易に面を出せないような断層を「ゆ着断層」や「面なし断層」として示している。また、衣笠ほか(1969)、小断層解析グループ(1973)、照井ほか(1993)は、断層の観察の際、断層面そのものを掘り出せる断層（開離型）であるか、断層の両盤間の物質が周囲の岩石と同程度に固結した断層（ゆ着型）であるかにより分類し、地学団体研究会(1996)は、両盤の断層が密着していない断層を「開いた断層」、両盤が密着し、固結した断層を「閉じた断層」としている。（次頁参照。）
- これらの知見を踏まえ、当社は、断層面に軟質な細粒物質を含み断層面が容易に分離する断層を「開離型断層」、断層面に軟質な細粒物質を含まず断層面を挟んだ両盤が密着している断層を「ゆ着型断層」とした。
- ゆ着型断層及び開離型断層に対してそれぞれ実施した針貫入試験によると、ゆ着型断層と開離型断層の貫入勾配には大きな差異が見られ、両者は明確に区分される。（次々頁参照。）
- なお、それぞれの断層の形成時期について、地層がまだ十分に固化しないうちにゆ着型の断層が生じ、その後岩質や封圧条件が変化してから開離型の断層ができた可能性がある、との知見がある。（例えば、小断層解析グループ(1973)。）

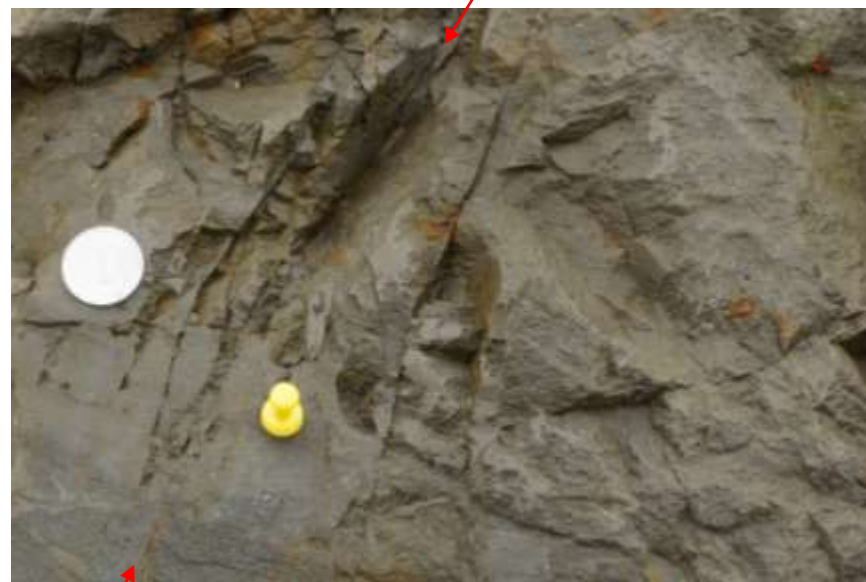
ゆ着型断層の例

※ゆ着型断層は、断層面露出後の風化等の影響により、断層面が軟質化し、開離型断層と同様な性状を呈する場合があるため、断層面露出直後の性状により判断している。

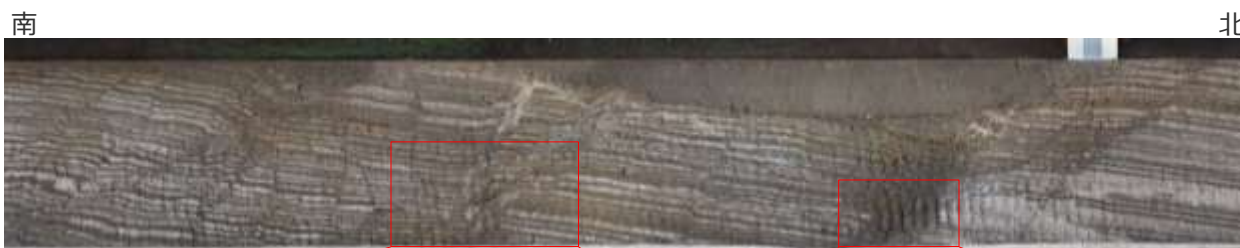
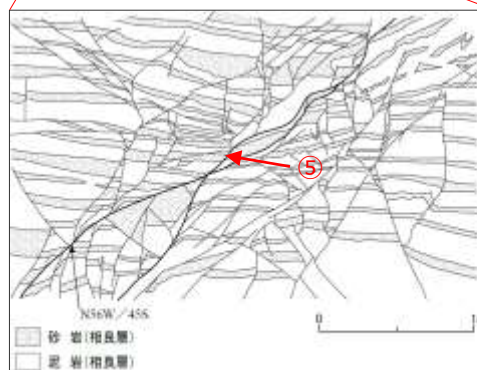
(Aの範囲のスケッチ)

- 敷地内のGTG建屋北側法面において、ゆ着型断層と開離型断層の針貫入試験を実施し、貫入勾配（貫入荷重(N)／針の貫入長さ(mm)）を指標として、硬さの定量的な評価を行った。
- ゆ着型断層と開離型断層の貫入勾配には大きな差異が見られ、両者は明確に区分される。

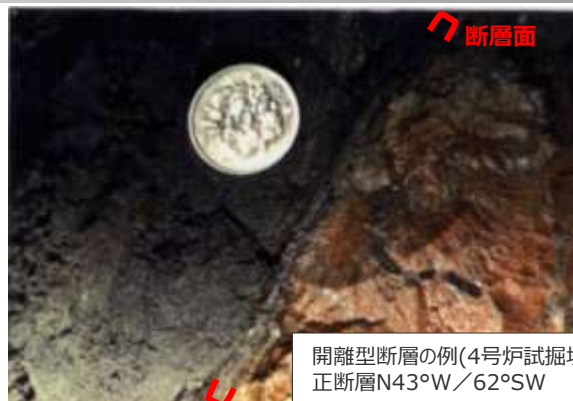
- 露頭調査の結果、主に東西走向の高角正断層、南北走向の低角逆断層及び東西走向の高角逆断層が確認され、南北走向の正断層はほとんど確認されない。
- 確認された正断層及び逆断層は、いずれも断層面に厚さ数mm程度の細粒物質を伴う断層(開離型断層)と、断層面に細粒物質を伴わない断層(ゆ着型断層)に分類される。
- ここで、走向がN60°E~EW~N10°Wの正断層をEW系正断層、走向がN60°E~NS~N30°Wの逆断層をNS系逆断層、それ以外の逆断層をEW系逆走向逆断層とした。

開離型断層の例(4号炉試掘坑)
正断層N43°W/62°SW

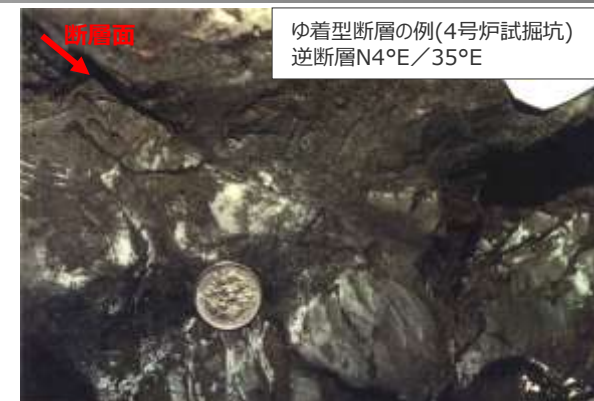
ゆ着型断層の例(4号炉試掘坑)
逆断層N4°E/35°E

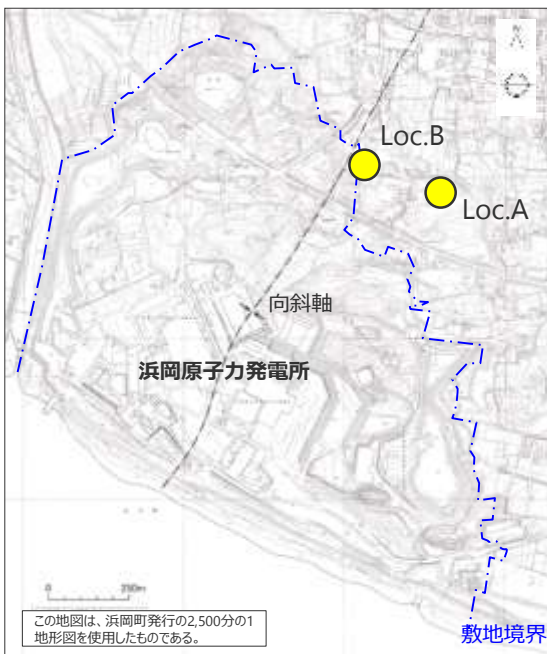
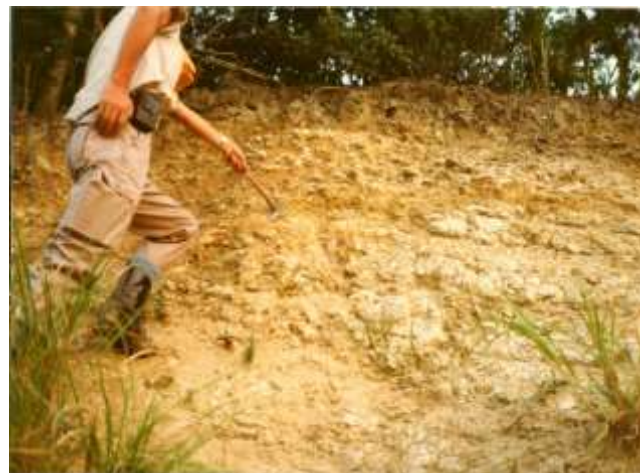
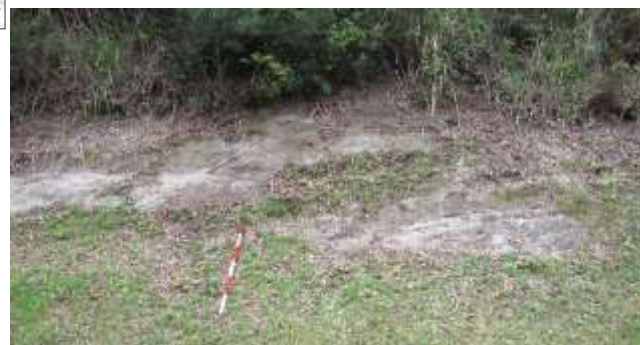
Loc.A

敷地近傍においても、敷地内の断層と同様な、南北走向の逆断層(Loc.A)、東西走向の正断層(Loc.B)が認められる。(いずれも断層面内に細粒物質を伴わない、ゆ着型断層。)

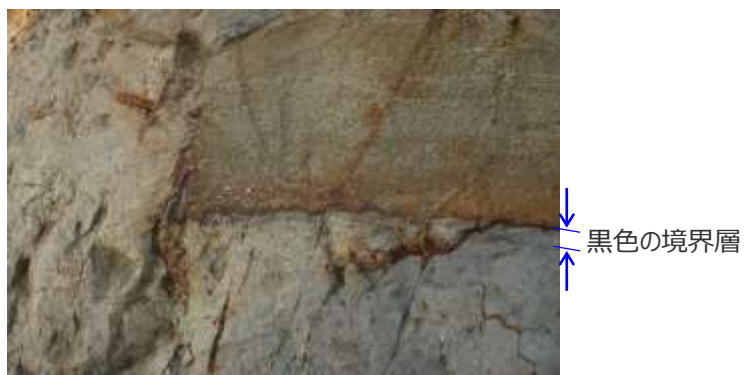
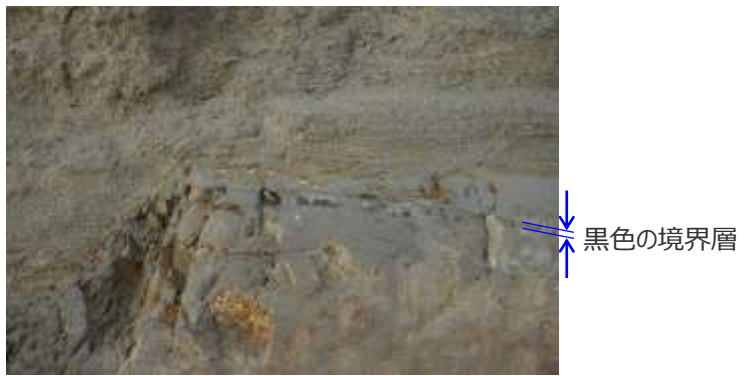
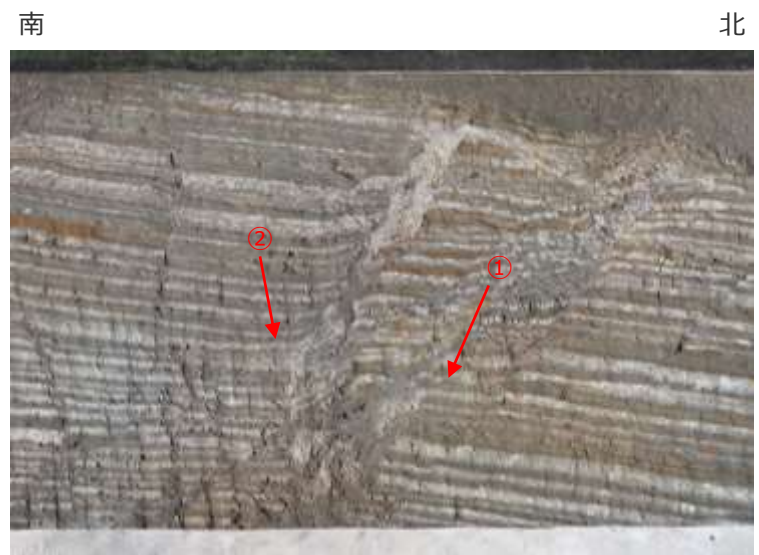
- GTG建屋北側法面において、層面すべりの知見等に基づき層理面を観察したところ、層理沿いに黒色の境界層が確認された。
- この黒色の境界層は固結しており、細粒物質は認められない。また、この黒色の境界層を詳細に観察すると、砂岩と泥岩とが混在したような性状が認められた。
- 露頭観察からは、この黒色の境界層の運動センスは確認できないが、本層は層理に平行であることから敷地の褶曲に伴う層面すべりである可能性が考えられるため、ここでは断層（flexural-slip fault）として扱う。

(右の写真①の拡大)

(右の写真②の拡大)

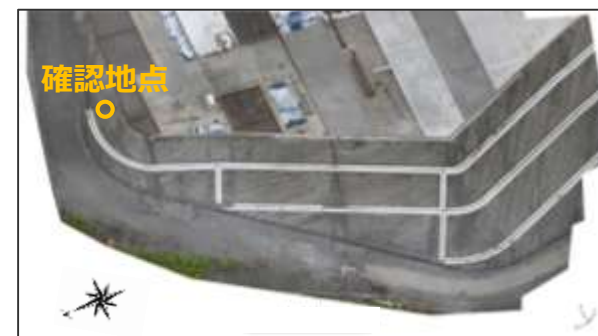
- アクセス道路東側法面において、層面すべりの知見等に基づき層理面を観察したところ、層理沿いに黒色の境界層が確認された。この黒色の境界層は固結しており、細粒物質は認められない。また、この黒色の境界層を詳細に観察すると、砂岩と泥岩とが混在したような性状が認められた。
- 露頭観察からは、この黒色の境界層のセンス（上盤側の運動方向）は確認できないが、本層は層理に平行であることから敷地の褶曲に伴う層面すべりである可能性が考えられるため、ここでは断層（flexural-slip fault）として扱う。

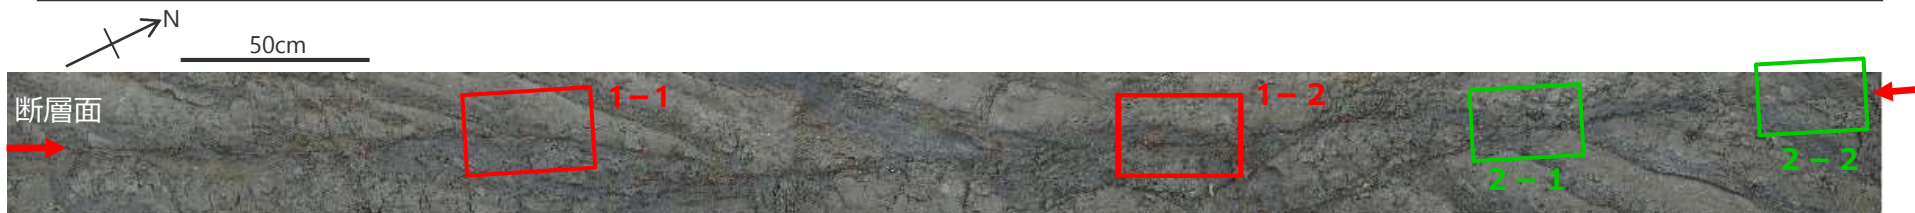
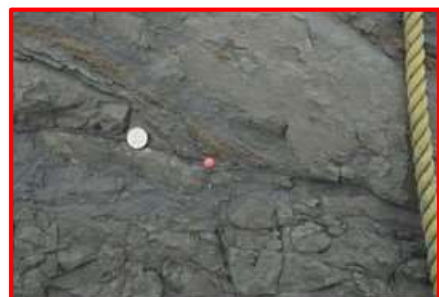
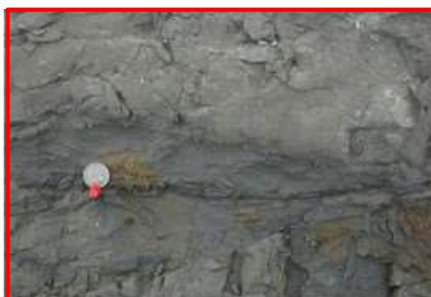
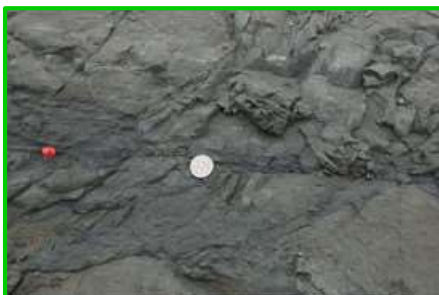
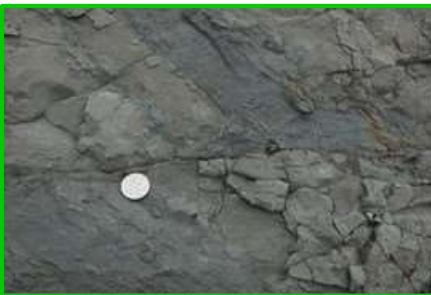
ゆ着型断層と開離型断層両方の性状を示す断層（逆断層）

- 敷地内に見られる比較的長い開離型断層の一部には、同一の連続する断層内で部分的にゆ着型断層の性状を示す断層が確認される。
(このような断層は、基本的に開離型断層と評価している。)

開離型断層の性状（断層面内に細粒物質を伴う）を示す箇所

ゆ着型断層の性状（断層面内に細粒物質を伴わない）を示す箇所

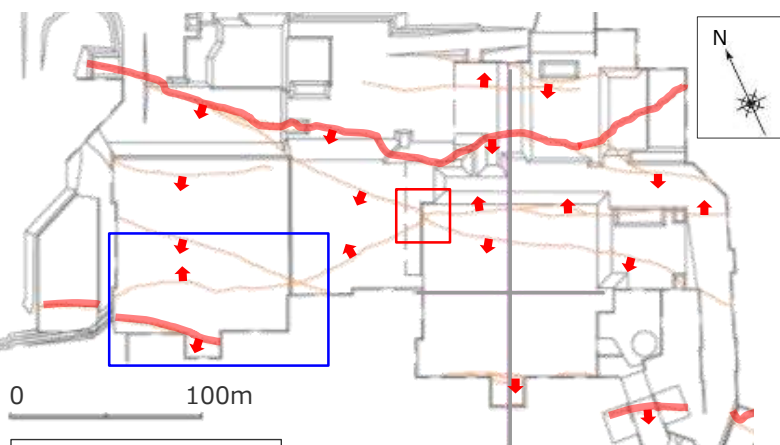
- 北傾斜正断層は、南傾斜正断層に切られる。
- なお、下図に示す北傾斜正断層は、南傾斜正断層を切る箇所があるが、別の南傾斜正断層に切られる。
- 南傾斜正断層には、他の断層に切られたり併合※されたりすることなく東西に数百mに渡って連続する断層が存在する。(詳細を次頁以降に示す。)
 - ※併合関係については、相対的に落差が大きい断層を併合する(連続する)断層、小さい断層を併合される(連続しない)断層とする。
- この、他の断層に切られたり併合されたりすることなく数百mにわたって連続する南傾斜のEW系正断層を、H断層系とする。

左図赤枠部の断層分布図

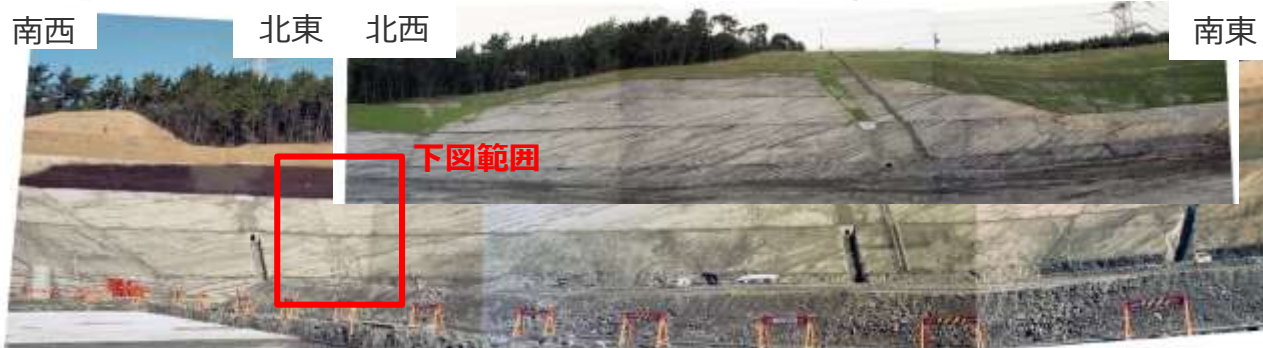
5号炉敷地造成法面写真（北側法面）

- 前頁記載の法面よりも向斜軸から離れた5号炉敷地造成法面（北側法面）においても、層理について確認する。

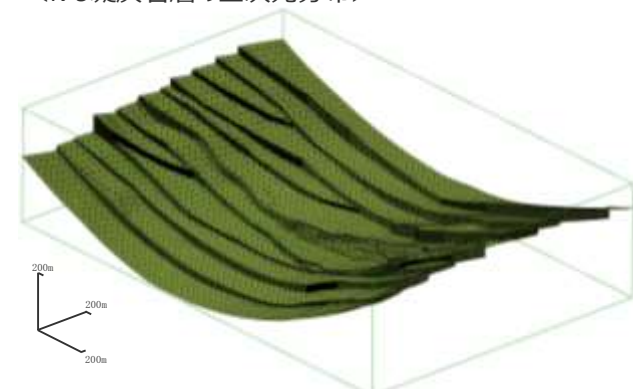
<K-3凝灰岩層の三次元分布>

※各孔におけるK-1～K-3凝灰岩層の分布等の詳細は、データ集1に示す。

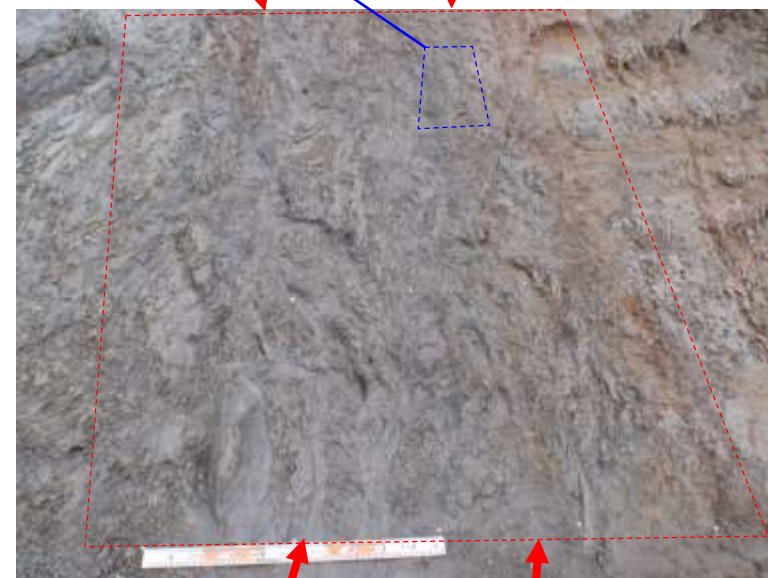
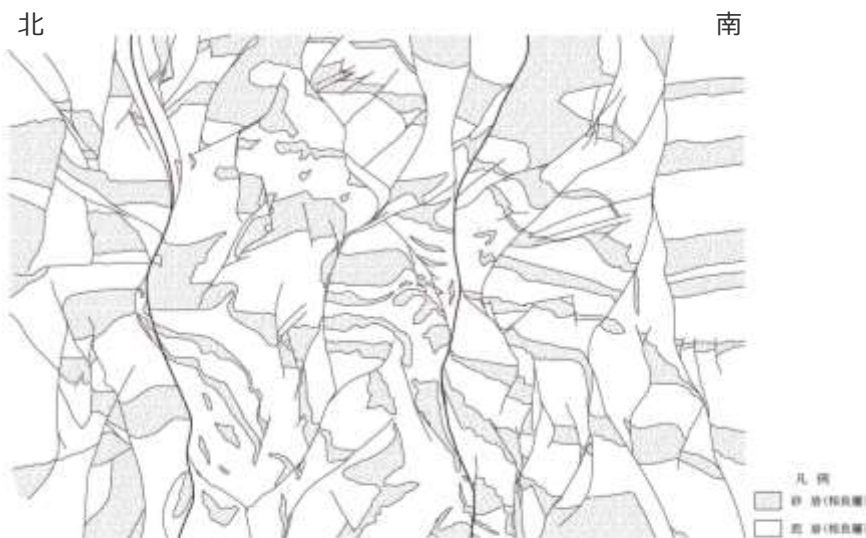
- 露頭で確認されるH断層系の例（固廃南側法面におけるH-2断層）を示す。
- 細粒物質を伴う2条の平行な断層面が認められ、その周囲には砂岩の膨縮やレンズ状の構造、明瞭なきずりなど、流動的な変形構造が認められる。
- これらの変形構造から正断層センスであることが分かる。
- 細粒物質を伴う断層面は比較的連続性が良く、周囲の小断層を切っている。また、これらに挟まれた区間の流動変形は特に著しい。
- 断層面は著しくうねっており、平面的ではない。
- 断層面に明瞭なせん断面は認められず、断層面及びその周辺に角礫状の破碎部は認められない。
- 断層面を研磨して観察を行った結果、細粒物質が一部で不明瞭になっている。

上盤側の断層面を研磨した状況

N50W/52S 細粒物質4mm
(写真赤枠部分のスケッチ)

N55W/68S 細粒物質4mm
0 50cm

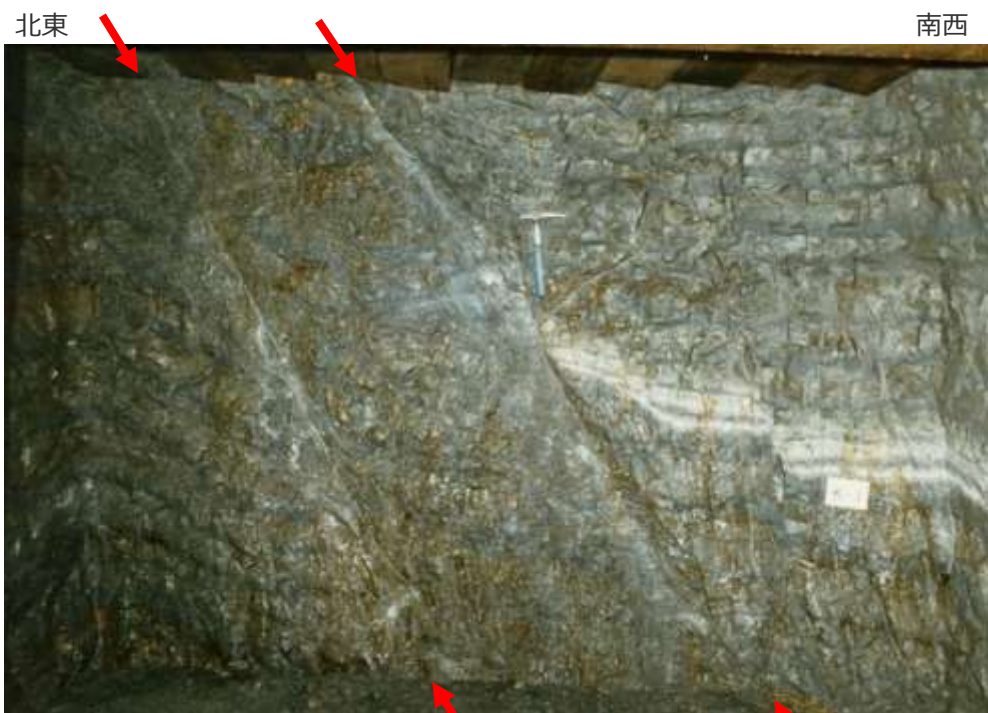
- 露頭で確認されるH断層系の例（4号炉試験坑におけるH-3断層）を示す。
- 細粒物質を伴う2条の平行な断層面が認められ、その断層面に挟まれた区間やその周囲には、砂岩の膨縮やレンズ状の構造、明瞭な引きずりなど、流動的な変形構造が認められる。
- これらの変形構造から正断層センスであることが分かる。
- 細粒物質を伴う断層面は比較的連続性が良く、周囲の小断層を切っている。また、これらに挟まれた区間の流動変形は特に著しい。
- 断層面に明瞭なせん断面は認められず、断層面及びその周辺に角礫状の破碎部は認められない。

(右図赤枠部分の写真)

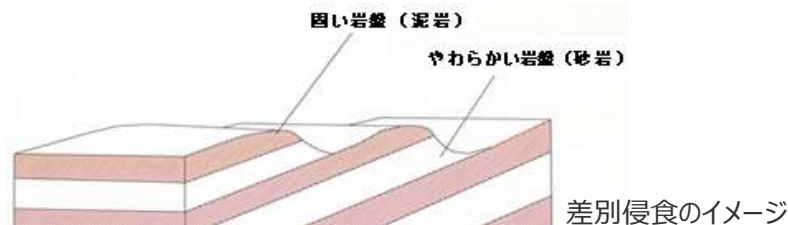
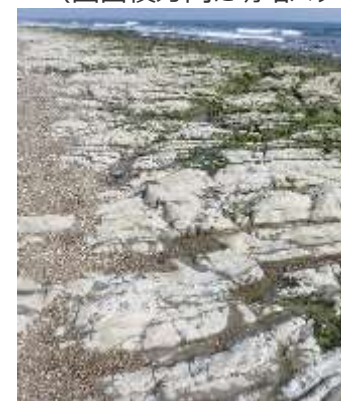
発電所前面の岩礁は、モザイク図上で明暗を交互に繰り返す縞状構造を示す。この反射パターンは、海底で緩傾斜をなす相良層群（砂岩泥岩互層）が差別侵食を受けた結果、起伏に富んだ地形となったことに起因する。同様の地形は、御前崎海岸の岩礁でも確認される。

海底地形による反射パターンの違い

御前崎海岸岩礁の縞状構造
(砂岩泥岩互層)

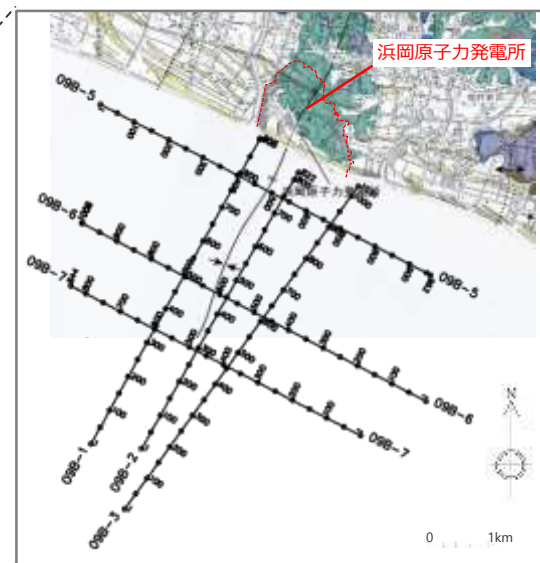
海上音波探査測線図

- 敷地前面海域における海上音波探査範囲は、広く露岩しており、その地層は遠州灘海域のD層（新第三紀中新世～鮮新世前期）であり、陸域の相良層群に該当する。

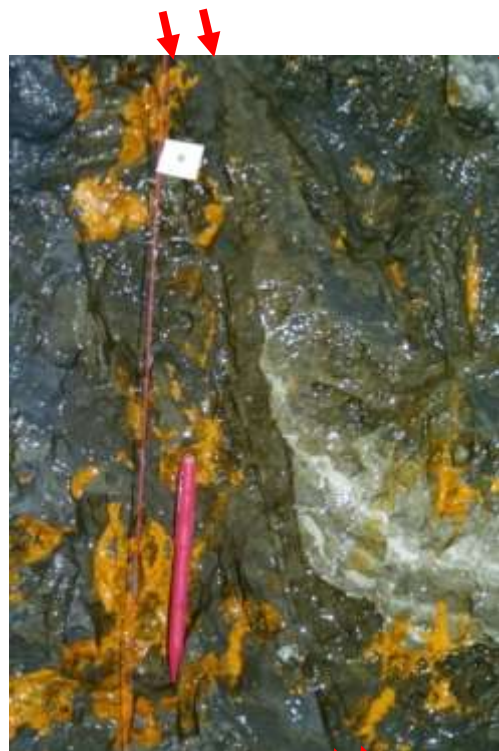
- 細粒物質を伴う複数の平行な断層面が認められ、その断層面の周囲には、砂岩や凝灰岩の膨縮やレンズ状の構造、明瞭な引きずりなど、流動的な変形構造が認められる。
- これらの変形構造から正断層センスであることが分かる。
- 細粒物質を伴う下盤側の断層は比較的連続性があるが、上盤側の断層は連続性に乏しい。
- この地点における主断層面は、細粒物質を伴い連続性の良い下盤側の断層であると考えられる。
- 断層面に明瞭なせん断面は認められず、断層面及びその周辺に角礫状の破碎部は認められない。

断層面 断層面

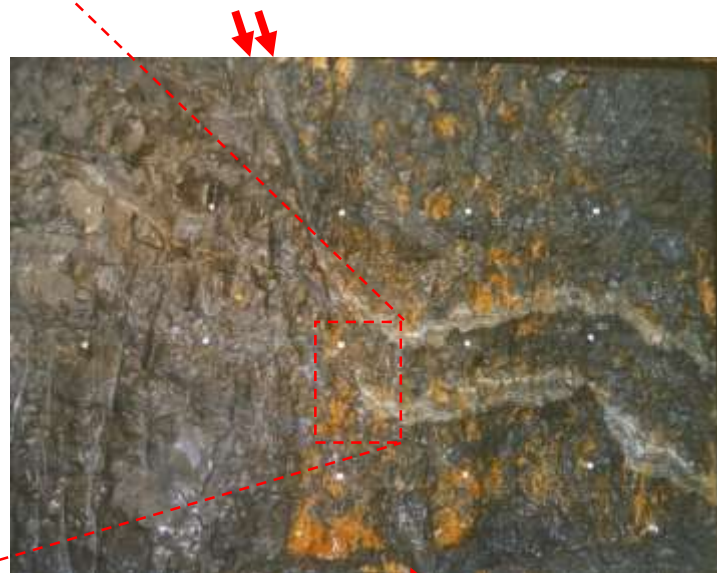
(右図赤枠部分の写真)

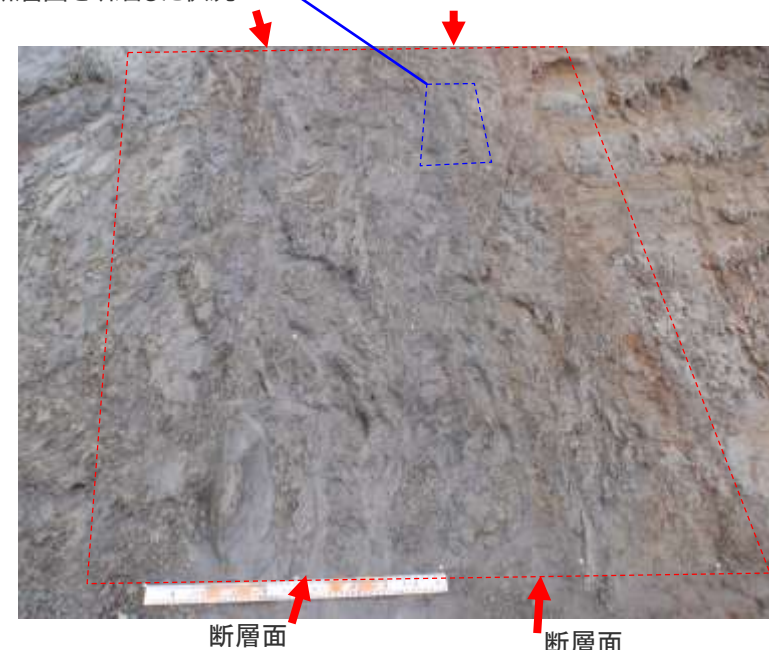
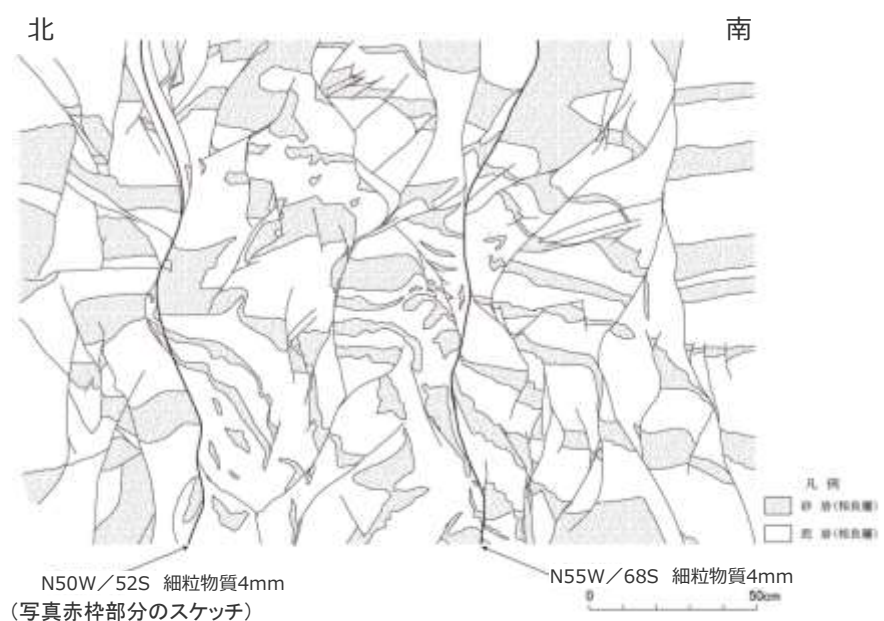
- 細粒物質を伴う2条の平行な断層面が認められ、その周囲には砂岩の膨縮やレンズ状の構造、明瞭な引きずりなど、流動的な変形構造が認められる。
- これらの変形構造から正断層センスであることが分かる。
- 細粒物質を伴う断層面は比較的連続性が良く、周囲の小断層を切っている。また、これらに挟まれた区間の流動変形は特に著しい。
- 断層面は著しくうねっており、平面的ではない。
- 断層面に明瞭なせん断面は認められず、断層面及びその周辺に角礫状の破砕部は認められない。
- 断層面を研磨して観察を行った結果、細粒物質が一部で不明瞭になっている。

上盤側の断層面を研磨した状況

N50W/52S 細粒物質4mm
(写真赤枠部分のスケッチ)

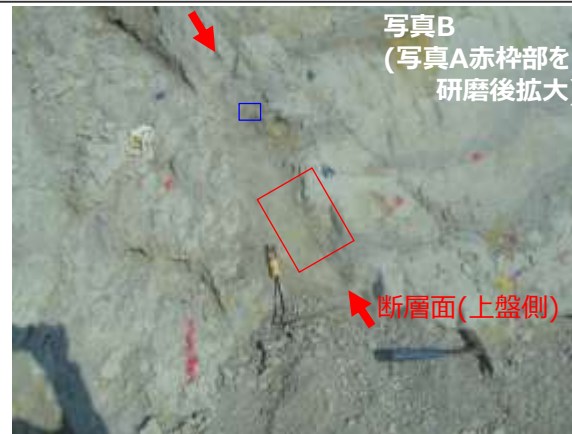
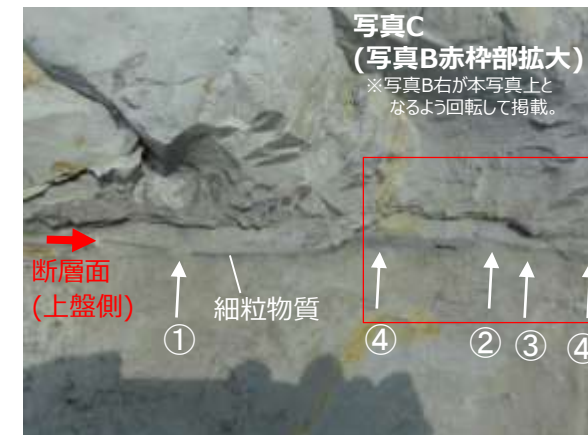
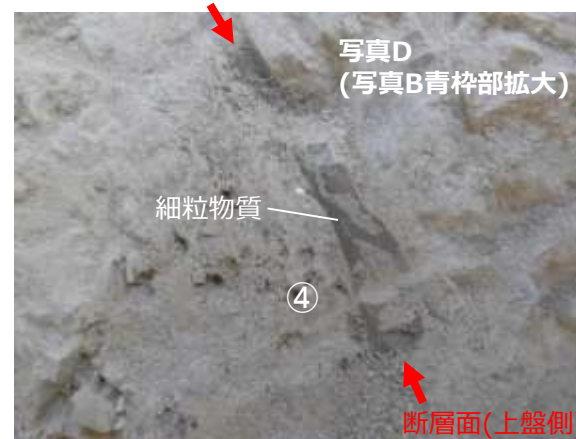
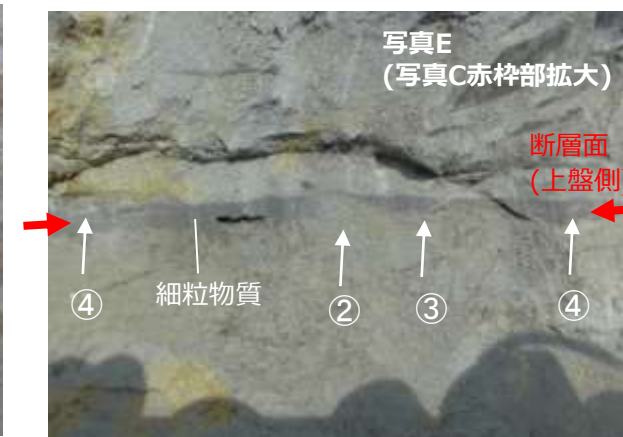
- H断層系(H-3断層)露頭において、主断層面と考えられる上盤側の断層面を研磨し、詳細な観察を行った。
- 断層面には明瞭なせん断面は認められず、また、断層面及びその周辺に角礫状の破碎部は認められない。
- 断層面に確認される幅数mm程度の細粒物質には、①不明瞭となる箇所、砂層が②入り込む③横断する④レンズ状となって狭在する箇所といった流動的な変形構造が認められる。

- <凡 例>
- ① : 細粒物質が不明瞭となる
 - ② : 細粒物質に砂層が入り込む
 - ③ : 細粒物質を砂層が横断する
 - ④ : 細粒物質にレンズ状砂層が狭在する

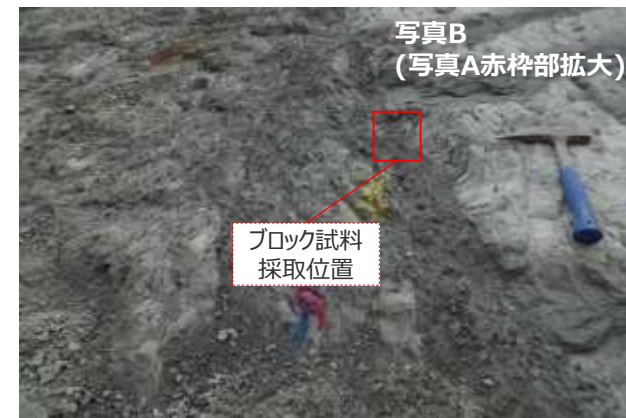
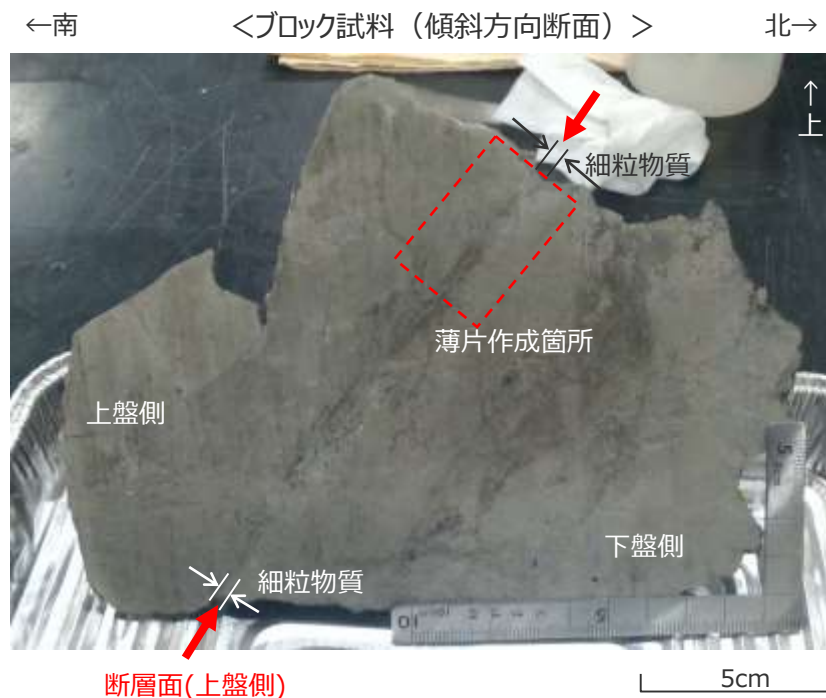
H-3断層 (アクセス道路東側法面) (3/4) ~ブロック試料観察

- H断層系(H-3断層)露頭の主断層面と考えられる上盤側の断層面付近からブロック試料を採取し、観察を行った。
- 断層面に明瞭なせん断面は認められず、また、断層面及びその周辺に角礫状の破碎部は認められない。
- ブロック試料からは薄片を作成し、断層面の詳細な観察を行った。

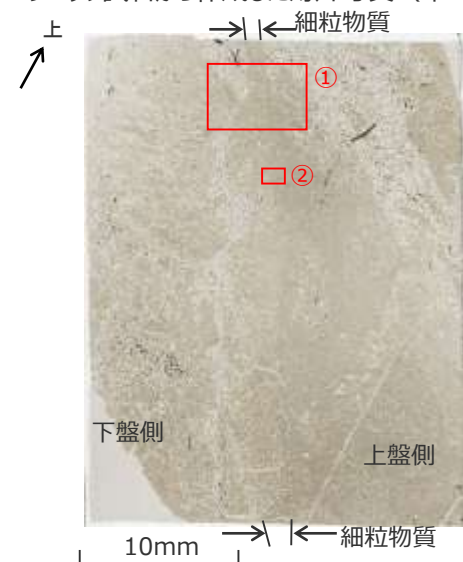
<ブロック試料から作成した薄片写真（単ニコル）>

- ブロック試料（前頁参照）より作成した薄片の観察結果を示す。
- 断層面には細粒物質が確認されるが、明瞭なせん断面は認められない。
- 細粒物質中には、周辺の母岩や砂岩層を構成するような粒径の大きな砂粒子が認められ、顕著な細粒化は確認されない。
- 細粒物質中には活断層に特徴的なくり返しの活動を示す層状の構造は認められない。
- 細粒物質と母岩との境界付近に見られる化石（有孔虫）には、破碎や変形は認められない。また、細粒物質中には周辺からの砂層の押出が認められる。

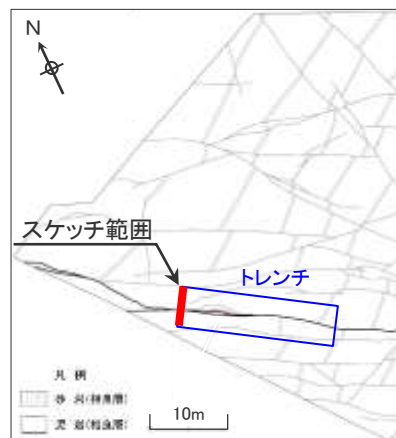
- 細粒物質を伴う2条の平行な断層面が認められ、その断層面に挟まれた区間には、砂岩の膨縮やレンズ状の構造、引きずりなど、流動的な変形構造が認められる。
- 断層間の砂岩は、下盤側の断層に向かって薄くなり、傾斜を増す。
- これらの変形構造から正断層センスであることが分かる。
- 下盤側の断層は比較的直線的で連続性があるが、上盤側の断層はうねっており連続性に乏しい。
- この地点における主断層面は、変位量が大きく、細粒物質を伴い比較的連続性の良い下盤側の断層であると考えられる。
- 断層面に明瞭なせん断面は認められず、断層面及びその周辺に角礫状の破碎部は認められない。

(写真赤枠部分のスケッチ)

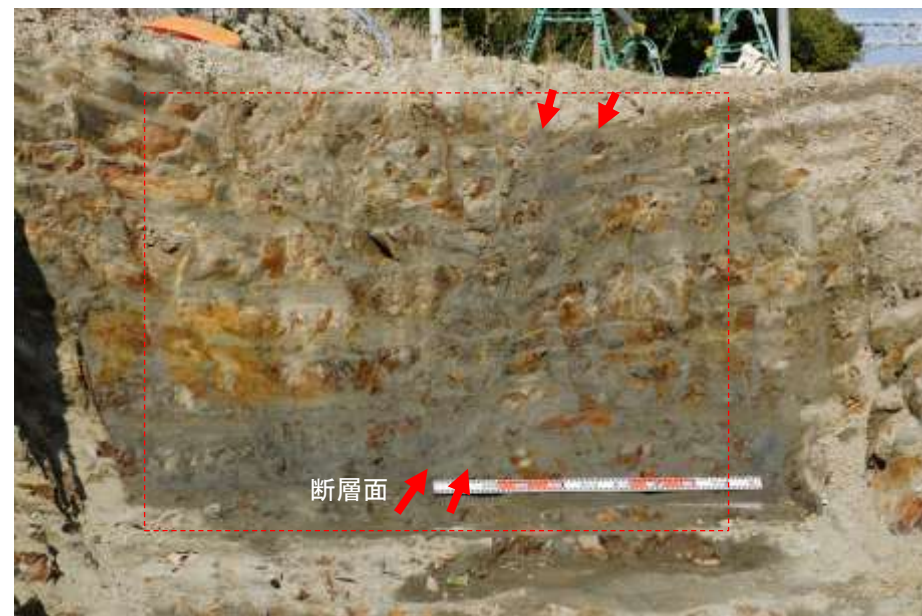
H-5断層 (GTG建屋南側法面(西面)) (1/2) ~露頭観察

- 細粒物質を伴う2条の断層面が認められ、その断層面の周囲には、砂岩や凝灰岩の膨縮やレンズ状の構造、明瞭な引きずりなど、流動的な変形構造が認められる。
- 細粒物質を伴う断層面は比較的連続性が良く、これらに挟まれた区間の流動変形は特に著しい。
- 断層間の砂岩は、上盤側の断層に向かって薄くなり、傾斜を増す。
- 2条の断層を挟んだ上盤側及び下盤側には、砂岩の引きずりが認められ、これらの変形構造から正断層センスであることが分かる。
- 断層面に明瞭なせん断面は認められず、断層面及びその周辺に角礫状の破碎部は認められない。

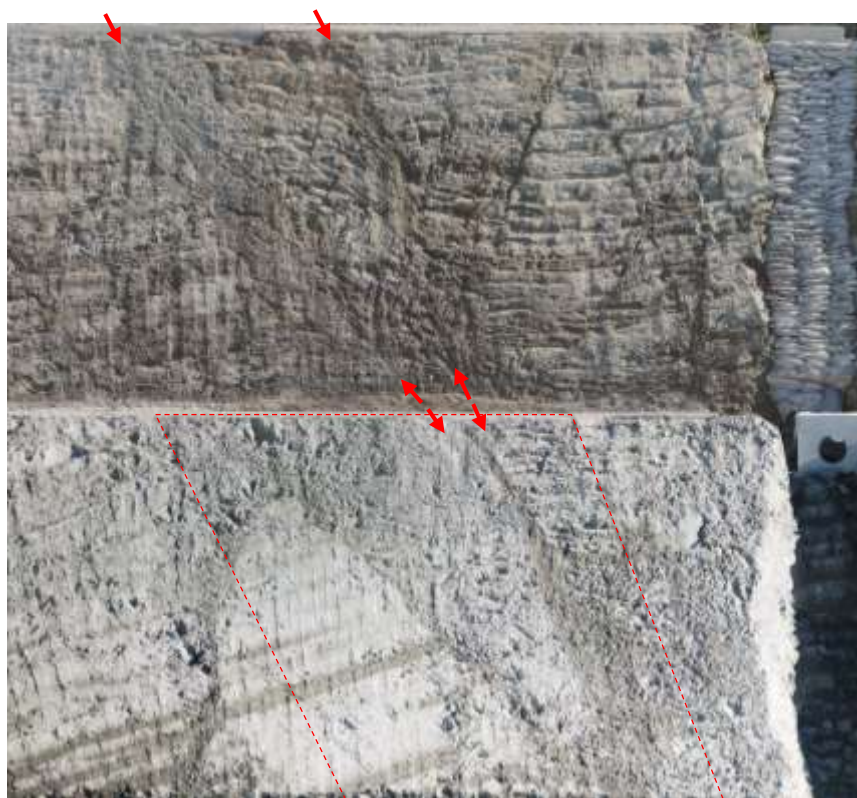
(参考) H-5断層 (GTG建屋南側法面(西面)) ~露頭観察

- GTG建屋南側法面の最下部では、H-5断層が分岐する状況が確認できる。
- それぞれの断層は、一部不明瞭になりながら間隔を狭めている。
- これら断層の周囲には、砂岩や凝灰岩の膨縮やレンズ状の構造、明瞭な引きずりなど、流動的な変形構造が認められる。
- 2条の断層を挟んだ凝灰岩層の対比より、これらの断層は14m程の落差を有することが分かる。

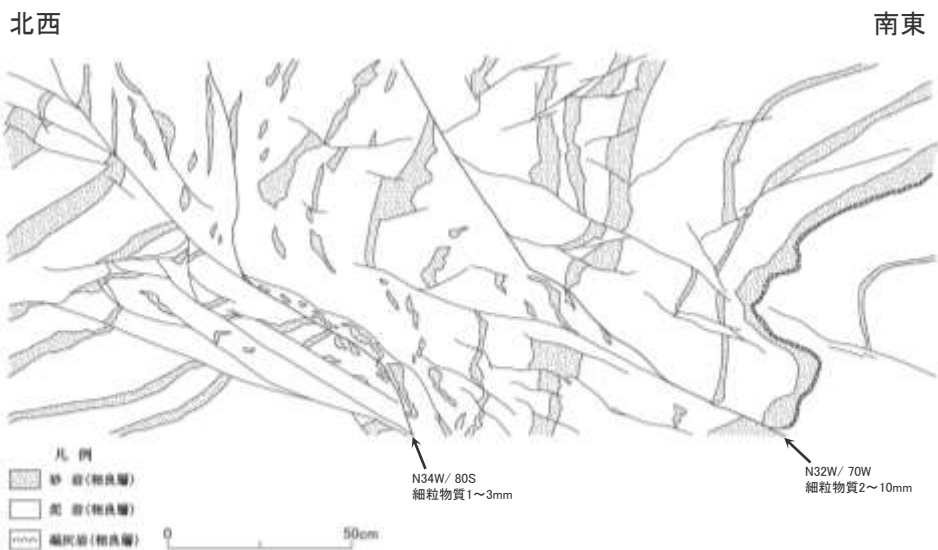
- 細粒物質を伴う2条の断層面が認められ、その断層面の周囲には、砂岩の膨縮やレンズ状の構造、明瞭な引きずりなど、流動的な変形構造が認められる。
- 細粒物質を伴う断層面は比較的連続性が良く、これらに挟まれた区間の流動変形は特に著しい。
- 断層間の砂岩は、両断層に向かって薄くなり、レンズ状を呈する。
- これらの変形構造から正断層センスであることがわかる。
- 断層面は著しくうねっており、平面的でない。
- 断層面に明瞭なせん断面は認められず、また、断層面及びその周辺に角礫状の破碎部は認められない。

(写真赤枠部分のスケッチ)

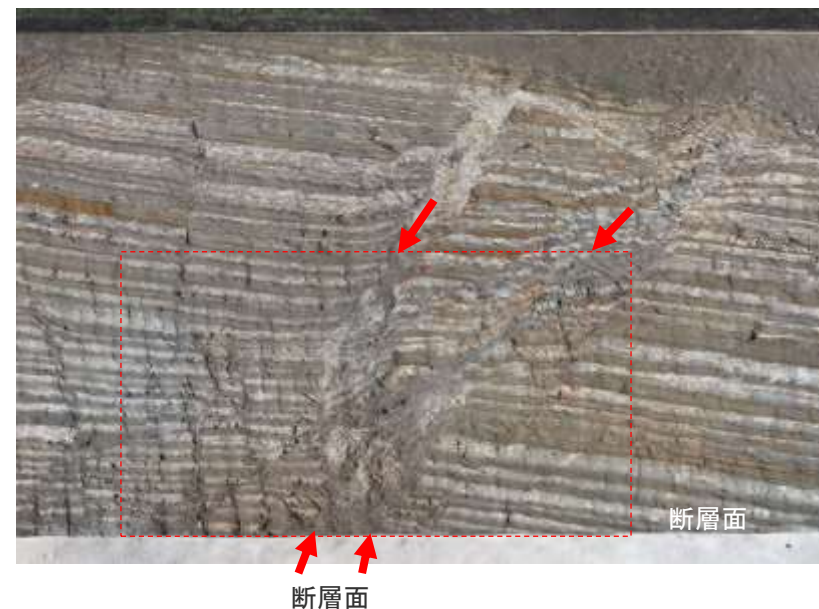
H-7断層 (BF5地点) (1/1) ~露頭観察

- 細粒物質を伴う2条の平行な断層面が認められ、その断層面の周囲には、砂岩の膨縮やレンズ状の構造、明瞭な引きずりなど、流動的な変形構造が認められる。
- 細粒物質を伴う断層面は比較的連続性が良く、これらに挟まれた区間の流動変形は特に著しい。
- 2条の断層を挟んだ上盤側及び下盤側には、砂岩や凝灰岩の引きずりが認められ、これらの変形構造から正断層センスであることが分かる。
- 断層面に明瞭なせん断面は認められず、また、断層面及びその周辺に角礫状の破碎部は認められない。

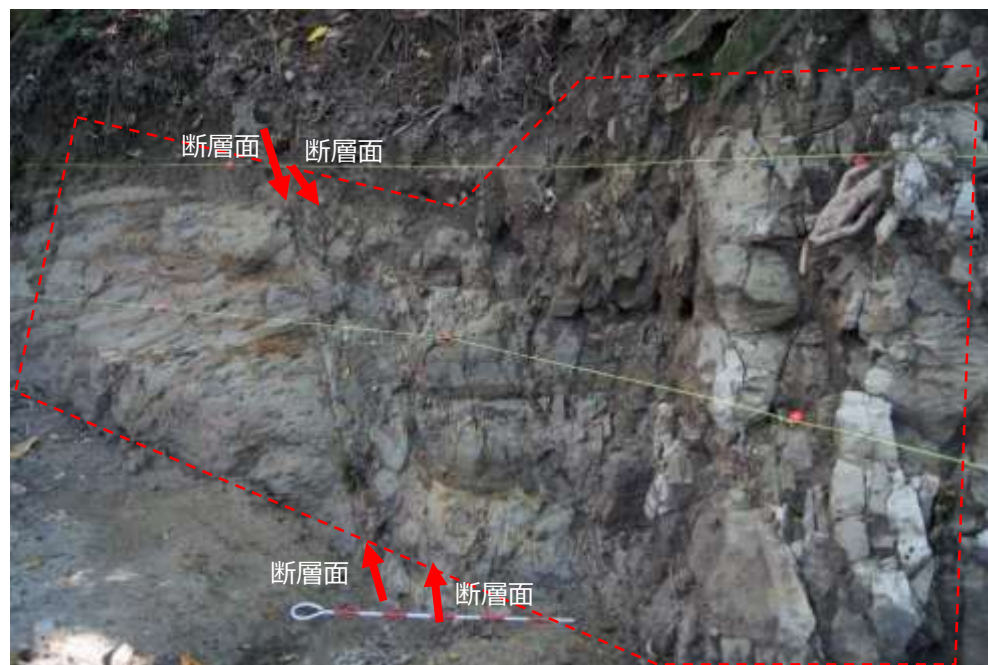
H-9断層 (BF4地点北トレンチ(西側)) (1/1) ~露頭観察~

- 細粒物質を伴う2条の平行な断層面が認められ、その断層面に挟まれた区間には、砂岩の膨縮やレンズ状の構造、明瞭な引きずりなど、著しく流動的な変形構造が認められる。
- 断層面を挟んだ上盤側及び下盤側には、砂岩の引きずりが認められ、これらの変形構造から正断層センスであることが分かる。
- 断層面に明瞭なせん断面は認められず、また、断層面及びその周辺に角礫状の破碎部は認められない。
- 北トレンチのH-9断層については、上部を泥層が不整合に覆っており、泥層の基底面に変位や変形は認められない。(泥層についての詳細は「4.4 上載地層による活動性評価」参照。)

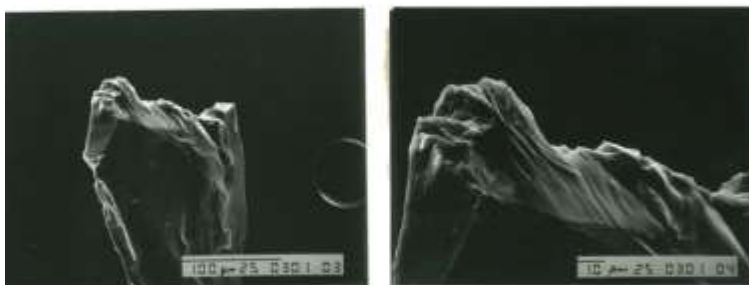
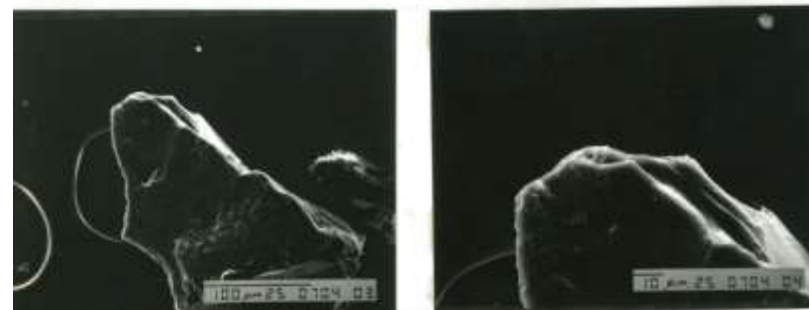
(参考) 石英粒子の表面構造の観察例

- H-2断層とH-3断層の石英粒子の表面構造解析結果（I b類）を示す。
- いずれも、石英粒子の表面は滑らかな面をもち、粒子の縁や嶺はやや丸い。また、石英表面には部分的に小穴が分布する。

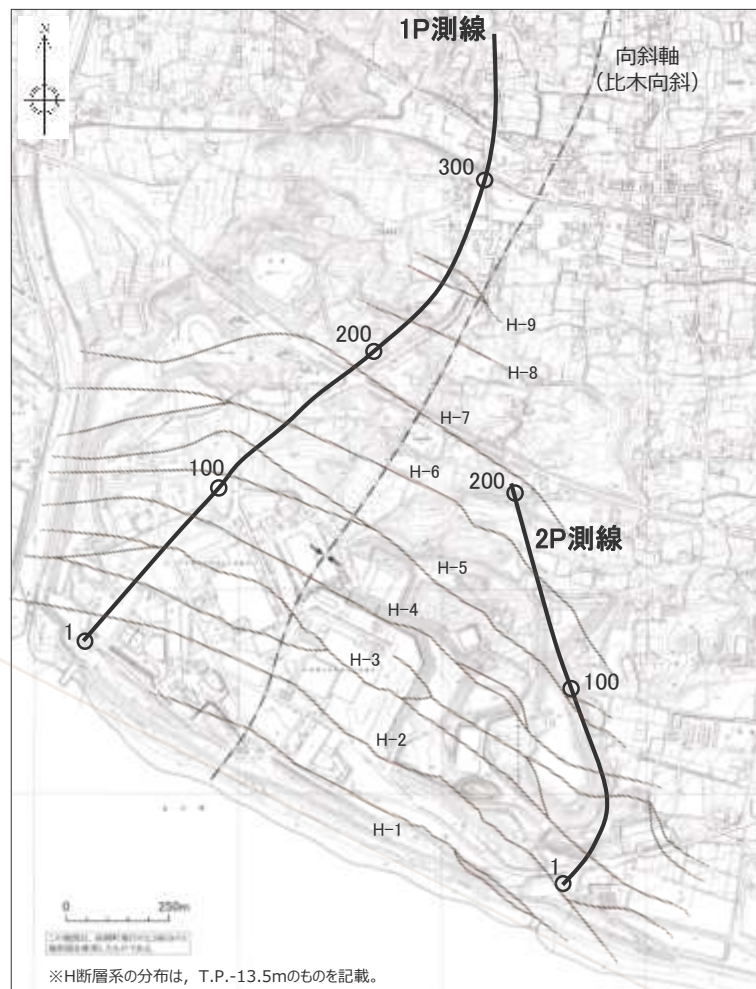
反射法地震探査測線位置図（測線上の数字はCMP番号を表わす。）

- 反射法地震探査により敷地深部の地質構造を検討した。反射法地震探査の諸元は以下に示す通りである。

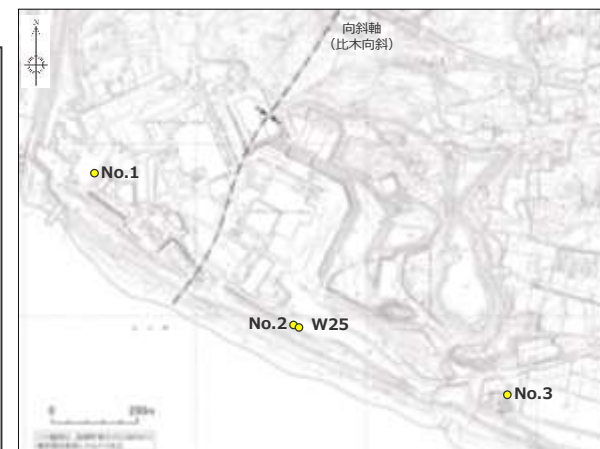
孔壁調査の結果（シュミットネット 敷地南部東西断面）

- 孔壁画像から読み取った地層の走向・傾斜について、地表付近と地下深部、その中間付近のデータを50m区間で抽出したステレオネット（シュミットネット、下半球投影）を下図に示す。
- データは、地層の向きの変化がわかりやすいよう、変化のみられる層準を抽出している。
- 敷地南部において、向斜軸東側に位置するNo.2孔、W25孔及びNo.3孔では、地層の走向は浅部のNE-SWが深部ではN-Sに変化し、西側に位置するNo.1孔では逆に浅部のN-Sが深部ではNE-SWに遷移的に変化する。
- 標高-450m程度以深の地層は向斜軸を中心にやや南に開いた構造を呈しており、敷地極近傍の大局的な地質構造と整合的である。一方、標高-250m程度以浅の地層は、大局的な構造とは逆傾向の北に開いた構造を呈しており、浅部の地層が後方回転しているものと考えられる。

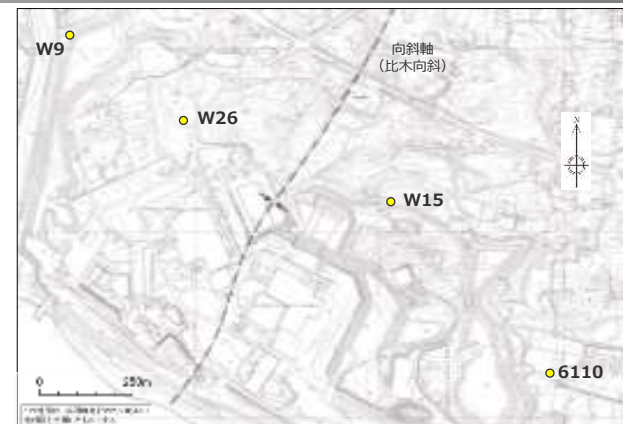
孔壁調査の結果 (シュミットネット 敷地北部東西断面)

- 孔壁画像から読み取った地層の走向・傾斜について、地表付近と地下深部、その中間付近のデータを50m区間で抽出したステレオネット (シュミットネット, 下半球投影) を下図に示す。
- データは、地層の向きの変化がわかりやすいよう、変化のみられる層準を抽出している。
- 敷地北部において、向斜軸東側に位置するW15孔、6110孔では、地層の走向は浅部のE-Wが深部ではN-Sに変化し、西側に位置するW9孔及びW26孔では逆に浅部のN-Sが深部ではNE-SWに遷移的に変化する。
- 標高-350m程度以深の地層は向斜軸を中心にやや南に開いた構造を呈しており、敷地極近傍の大局的な地質構造と整合的である。一方、標高-200m程度以浅の地層は、大局的な構造とは逆傾向の北に開いた構造を呈しており、浅部の地層が後方回転しているものと推定される。
