浜岡原子力発電所

敷地の地質・地質構造（コメント回答）

2019年12月20日

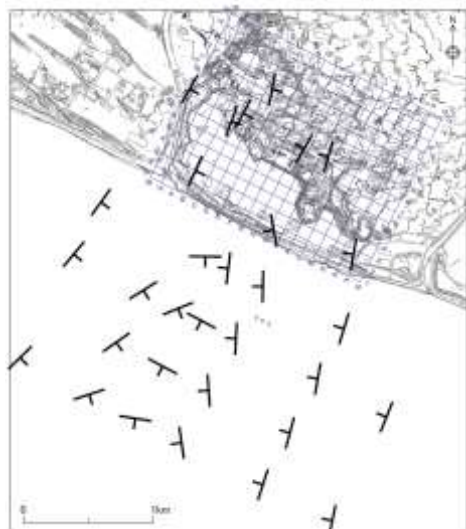
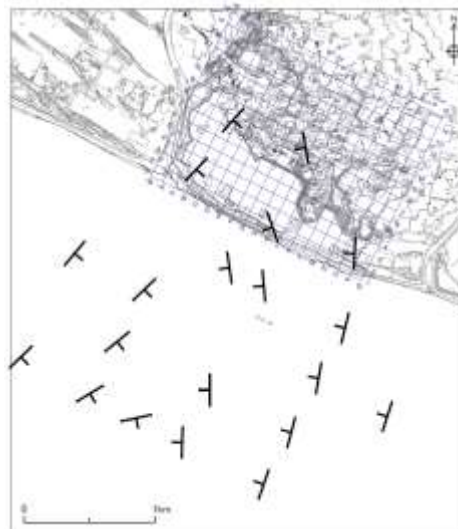
- 大深度ボーリングの孔壁調査によると、敷地深部(標高-350m程度以深)の地層は向斜軸を中心にやや南に開いた構造を呈しており、敷地極近傍の大局的な地質構造と整合的であるが、標高-200m程度以浅の地層は大局的な構造とは逆傾向の北に開いた構造を呈しており、浅部の地層が後方回転しているものと推定される。
- この地層の後方回転の範囲を、大深度ボーリング調査、反射法地震探査及び海上音波探査調査により検討した。表層付近から深部にかけての地層の走向、傾斜を左に示す。
- 標高-600m付近及び標高-400m付近では、地層は向斜軸を中心に南に開いた構造を示す。これは、大局的な構造と調和的であり、南にプランジした向斜の影響のみを反映したものと推定される。
- 標高-200m付近になると、汀線より陸側2km程度の敷地北側では向斜軸を中心に北に開いた構造が明確に見られ、それ以南海域の沖合1km程度付近にかけても標高-400m及び-600m付近の傾向とやや異なり、地層が後方回転しているものと推定される。
- 表層付近でも、汀線より陸側2km程度の敷地北側から海域汀線付近において向斜軸を中心に北に開いた構造を呈し、海域の沖合1km程度付近でも、標高-400m及び-600m付近の傾向とやや異なり、地層が後方回転しているものと推定される。

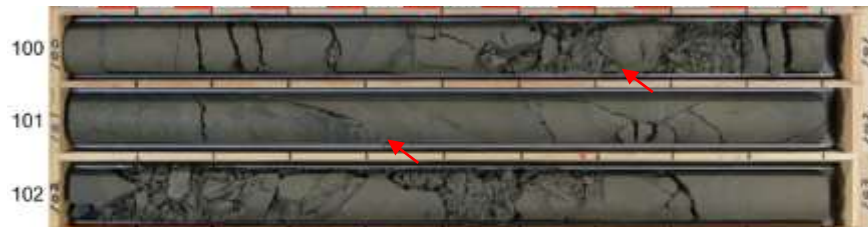
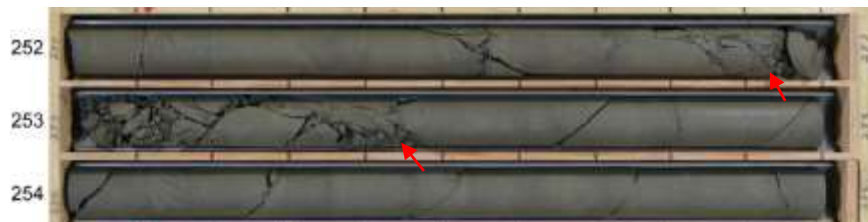
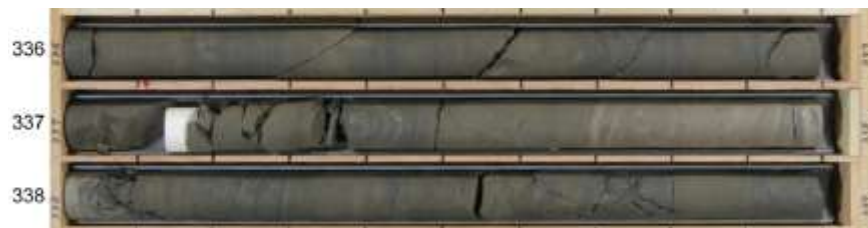
- I-Line断面中央のNo.8孔では、深度300m以深にH断層系に対応する断層は認められない。
- また、H-5断層及びH-6断層延伸位置に分布する凝灰岩層 (K-5~K-7) の層間に顕著な短縮はみられず、W15孔に分布するこれらの凝灰岩高度との間に顕著な差異は認められない。

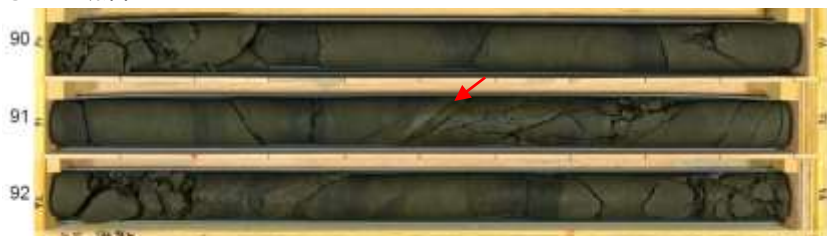
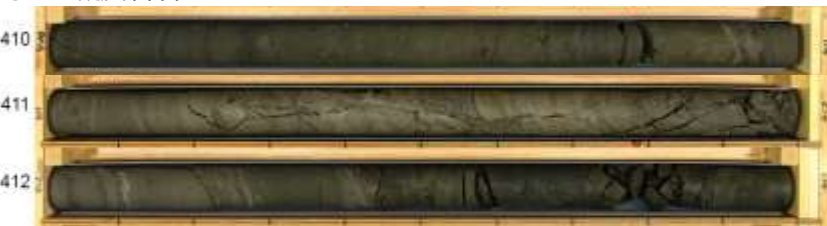
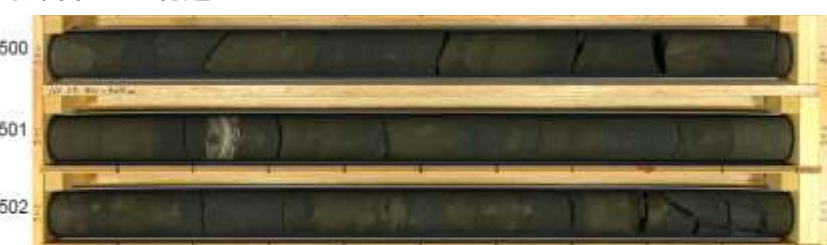
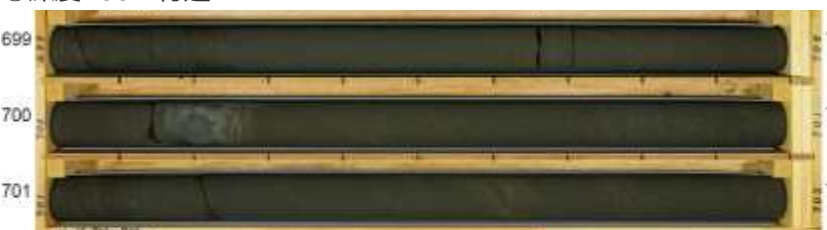
・ I-Line断面南側のW25孔においても、深度400m以深にH断層系に対応する断層は認められない。

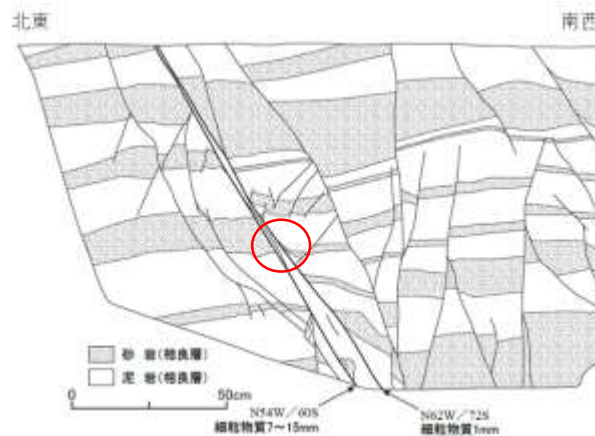
流動的な変形構造が乏しく、細粒物質を伴う断層に挟まれた区間の幅が狭いH断層の例
H-4断層 (40.5m盤(東側))

流動的な変形構造が乏しく、細粒物質を伴う断層に挟まれた区間の幅が狭い箇所、分岐、合流等により細粒物質を伴う断層が不明瞭になる箇所も存在する。

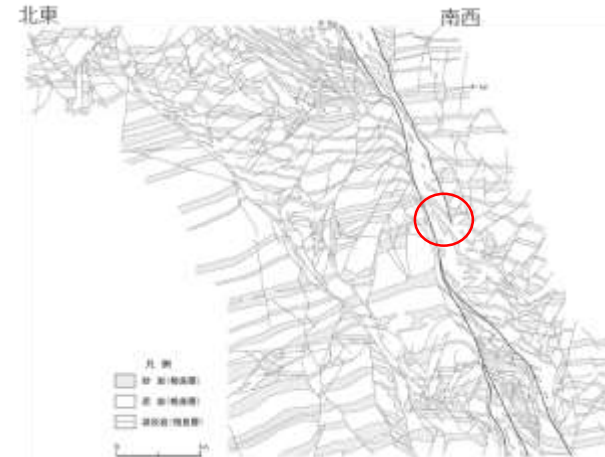
細粒物質を伴う断層が不明瞭なH断層の例
H-5断層 (GTG建屋南側法面(西面))

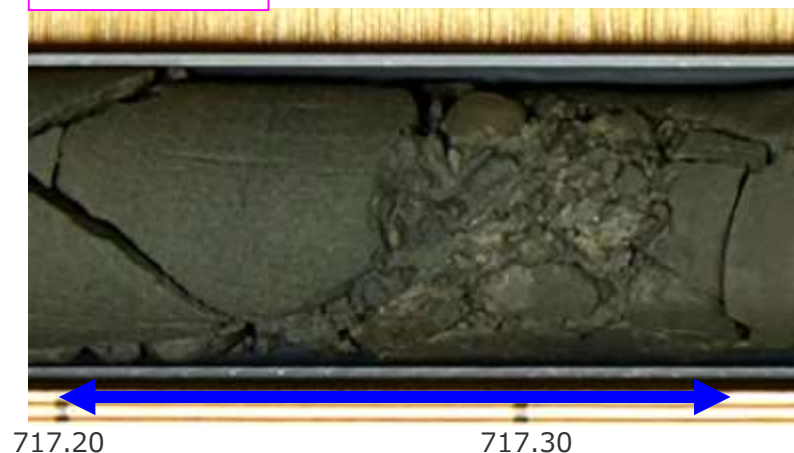
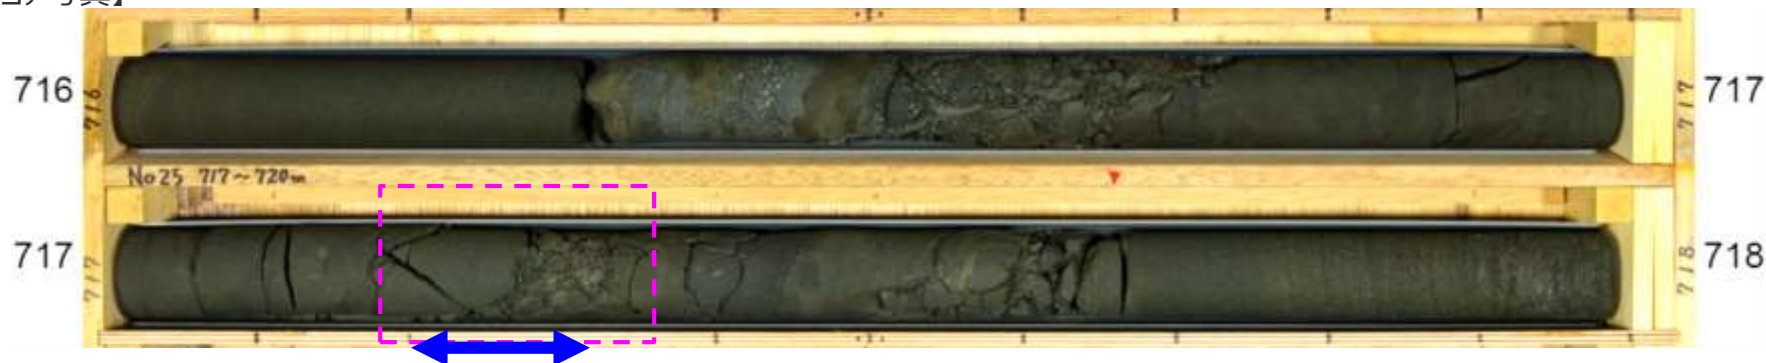
深部の断層の検討例（比較的幅が小さい） W25孔No.25断層

- 717.20～717.35mは、明瞭な断層面は認められず、高角な断層に沿って、コアが不均質に割れており（泥岩礫が砂層中に取り込まれている）、流動的な変形構造は認められない。これらのことから、本断層は幅を持たない小断層および掘削・採取時のコアの乱れによるものと解釈する。
⇒「H断層系と同性状の断層」に該当しない。

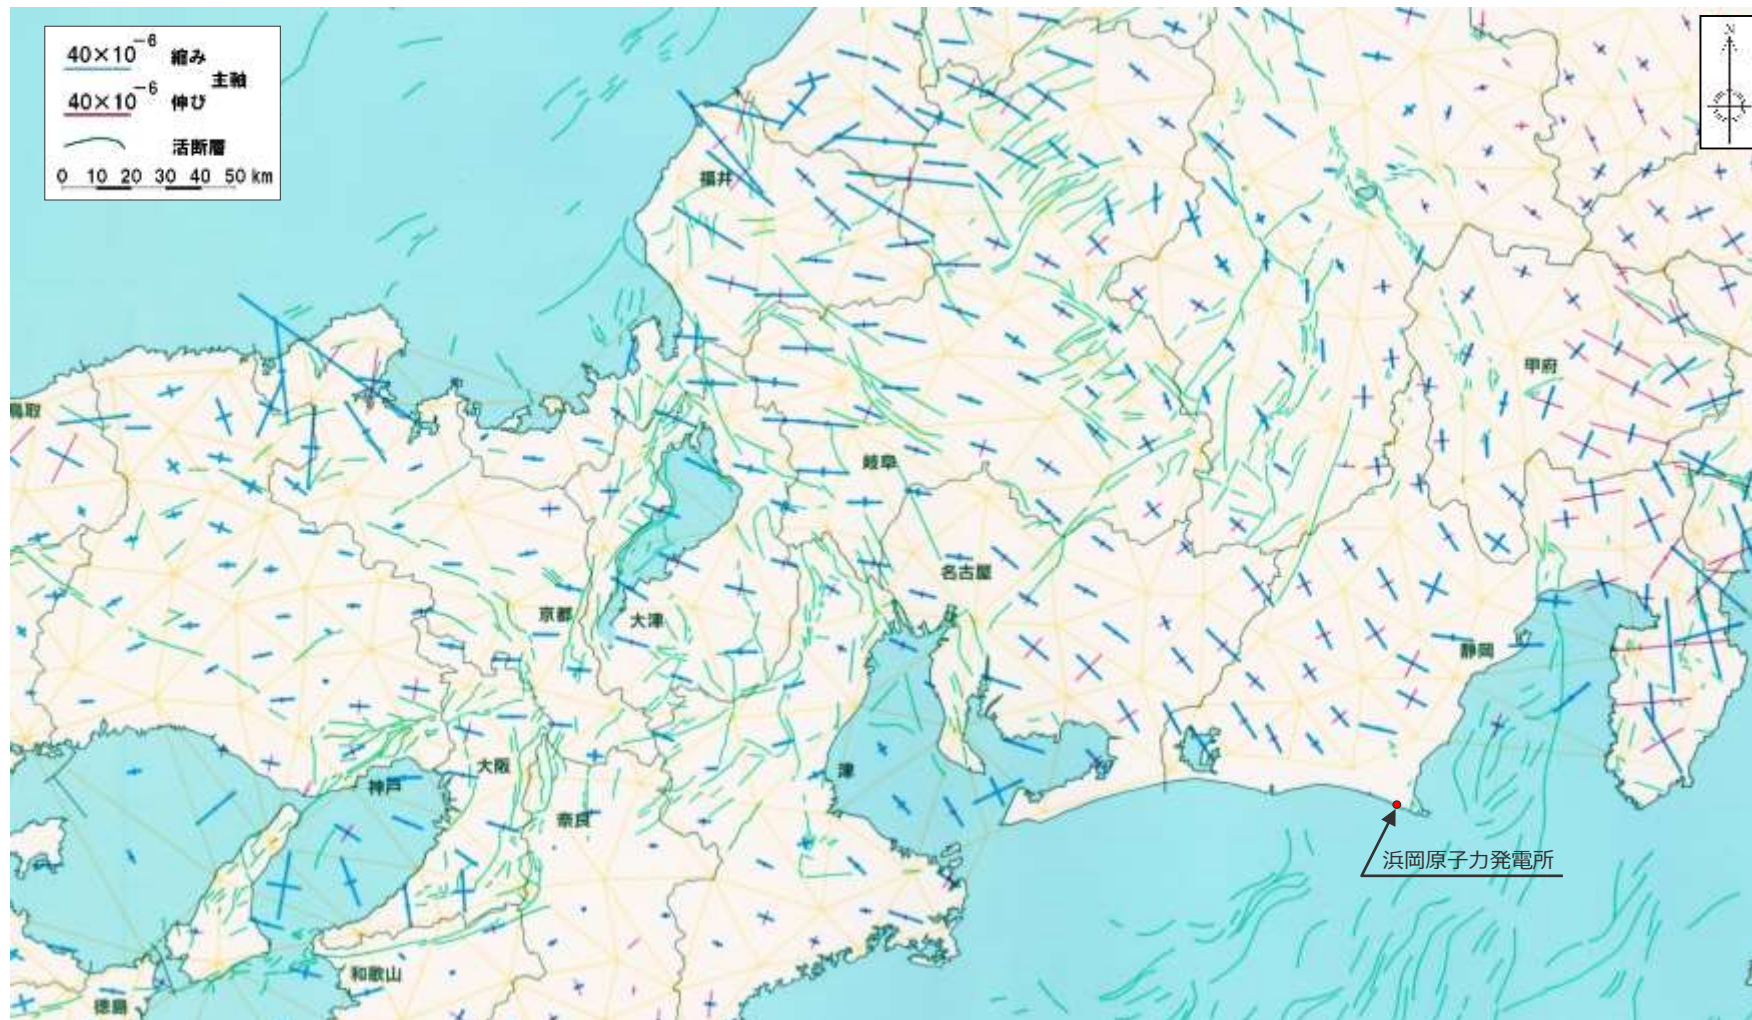
国土地理院（1997）に一部加筆

- 国土地理院（1997）による1883年～1994年の中部・近畿地方の地殻歪によると、敷地周辺は概ね北西－南東方向の圧縮歪が卓越する圧縮場であり、東西走向の正断層が形成されるような応力場ではない。

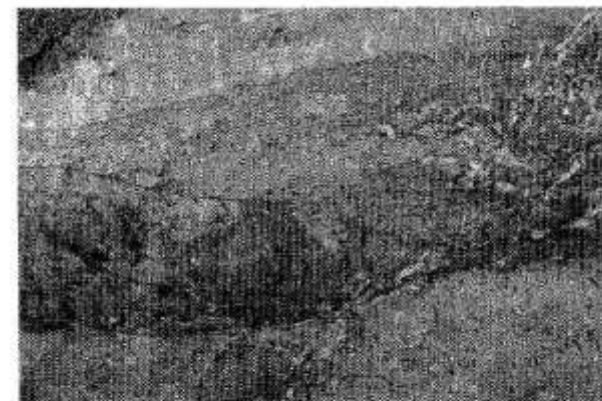
- 茨城県南東部の行方台地に分布する更新統において、推定旧地表面から深度10m~12mの下位の累層に液状化・側方流動した痕跡(液状化・流動化層)及び、その上位層が小断層群を伴って破壊した現象を確認し、液状化・流動化層中に、暗色の厚さ1~5mmの複数の境界面を認め、これを側方流動による境界面と推定している。

礫状相
 レンズ状褐色シルト
 白色泥状クラック
 すべり面

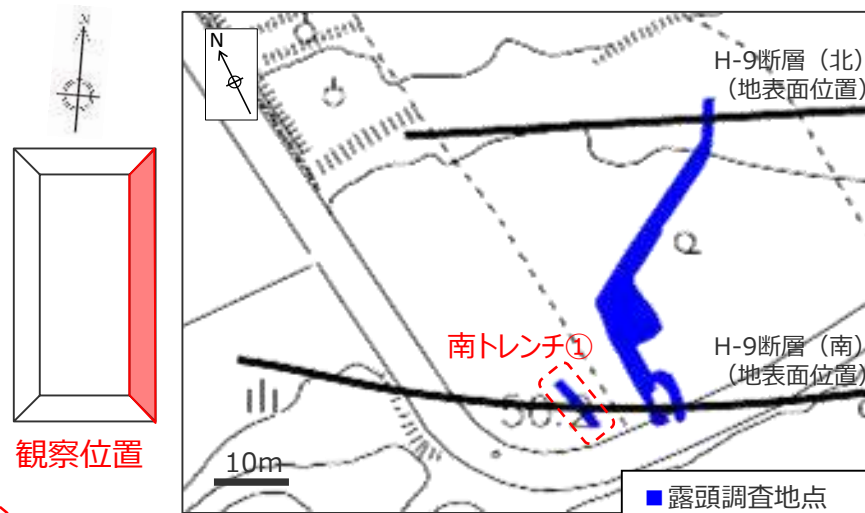
H-9断層と上載地層との関係 (BF4地点 南トレンチ①)

- 南トレンチ①のH-9断層は，上部を泥層に不整合に覆われており，泥層の基底面に変位や変形は認められない。
- 泥層には円～扁平礫が含まれる。

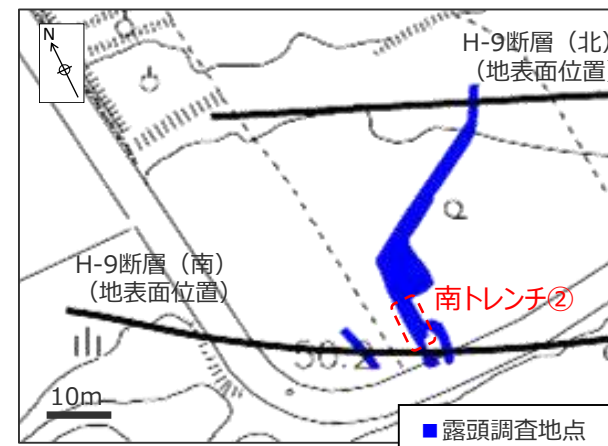
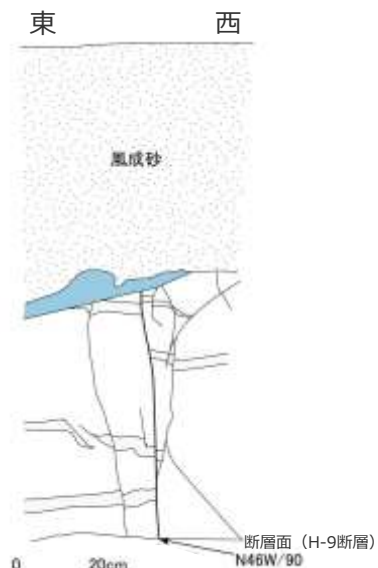
H-9断層と上載地層との関係 (BF4地点 南トレンチ②)

- 南トレンチ②では、南トレンチ①から連続するH-9断層の下盤側の断層面が認められる。
- H-9断層は、上部を泥層に不整合に覆われており、泥層の基底面に変位や変形は認められない。
- 泥層には円～扁平礫が含まれる。

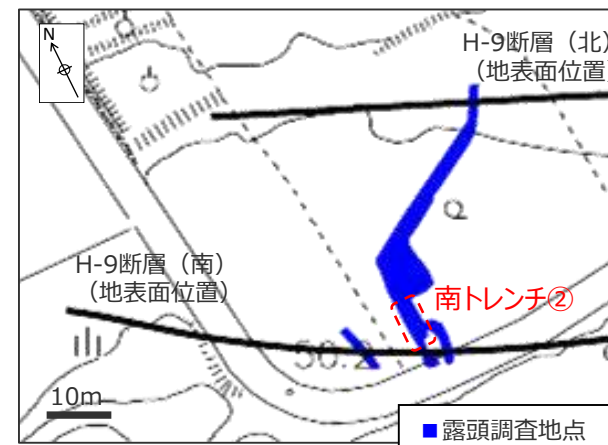
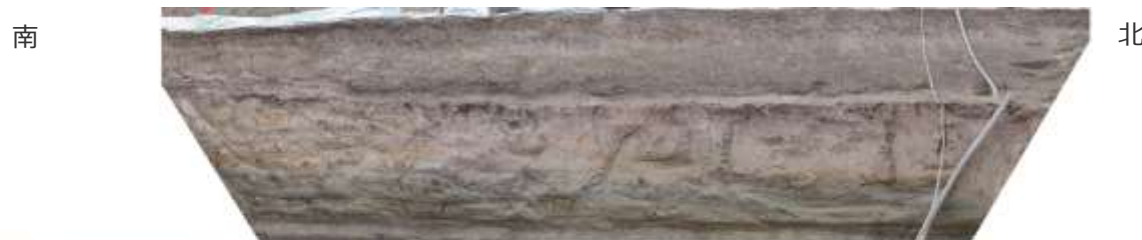
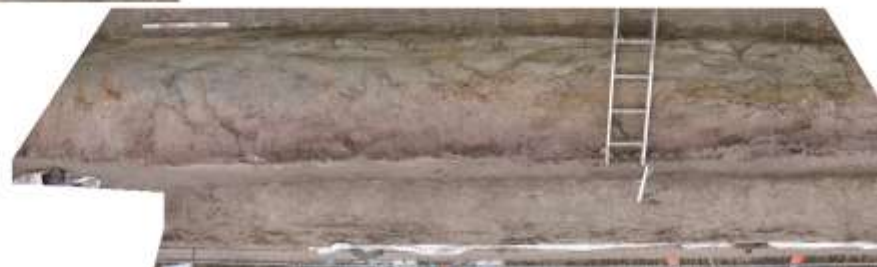
①観察位置

H-9断層と上載地層との関係 (BF4地点 南トレンチ②)

- 南トレンチ②では、南トレンチ①から連続するH-9断層の下盤側断層面が認められる。
- H-9断層は、上部を泥層に不整合に覆われており、泥層の基底面に変位や変形は認められない。
- 泥層には円～扁平礫が含まれる。

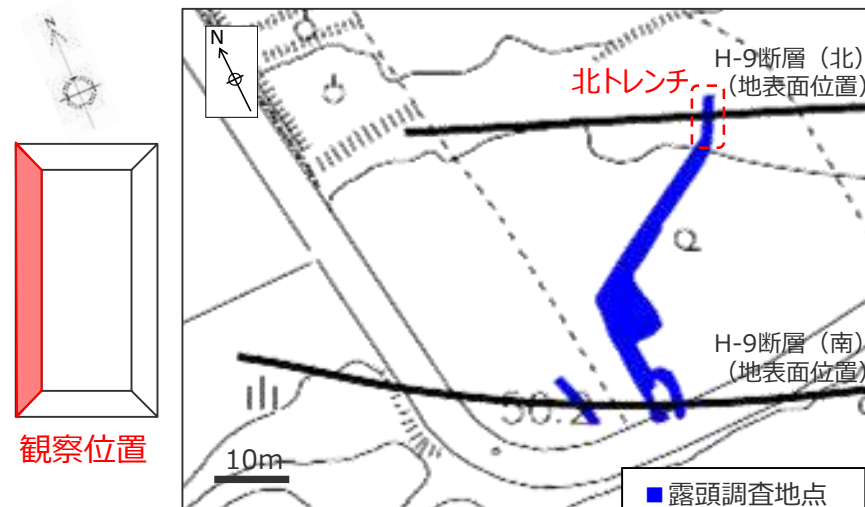
H-9断層と上載地層との関係 (BF4地点 北トレンチ)

- 北トレンチのH-9断層は、上部を泥層に不整合に覆われており、泥層の基底面に変位や変形は認められない。
- 泥層には円～扁平礫が含まれる。

- 細粒物質を伴う2条の平行な断層面が認められ、その断層面に挟まれた区間には、砂岩の膨縮やレンズ状の構造、明瞭な引きずりなど、著しく流動的な変形構造が認められる。
- 断層面を挟んだ上盤側及び下盤側には、砂岩の引きずりが認められ、これらの変形構造から正断層センスであることが分かる。
- 断層面に明瞭なせん断面は認められず、また、断層面及びその周辺に角礫状の破碎部は認められない。
- 北トレンチのH-9断層については、上部を泥層が不整合に覆っており、泥層の基底面に変位や変形は認められない。(泥層についての詳細は「4.4 上載地層による活動性評価」参照。)

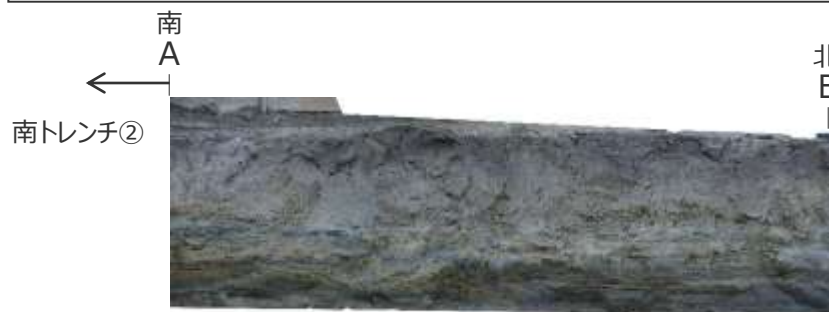
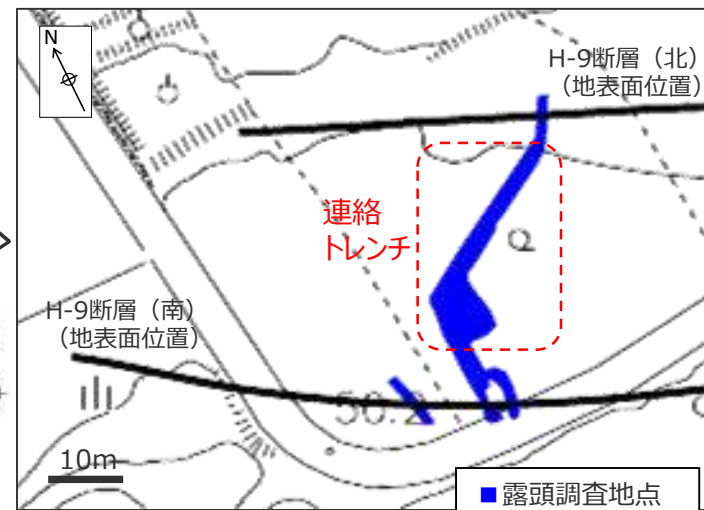
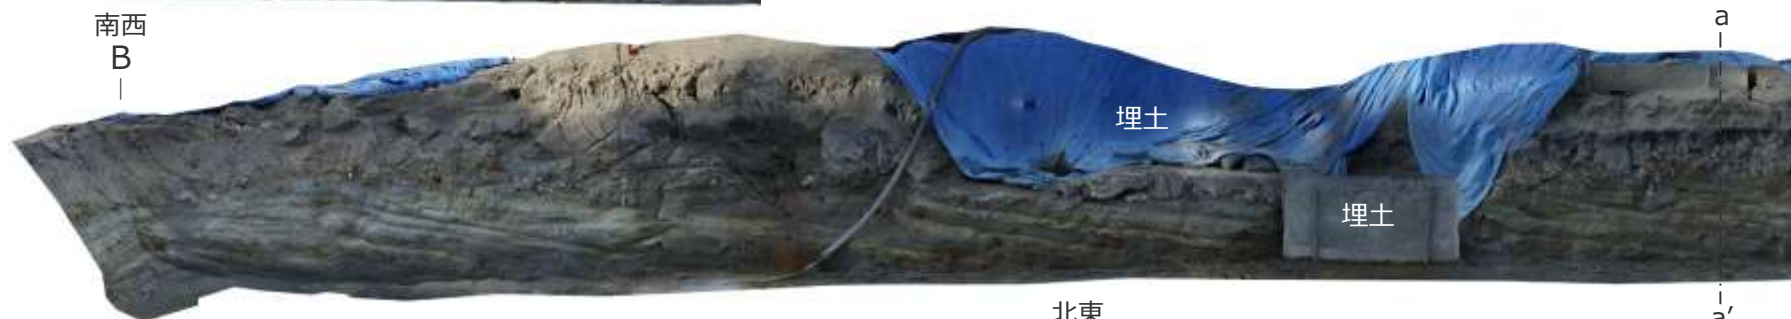
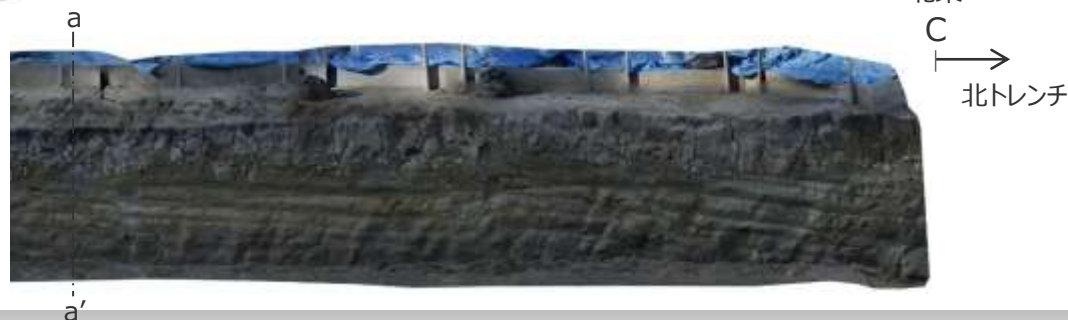
BF4地点の泥層の分布 (BF4地点 連絡トレンチ)

- 北トレンチでH-9断層を覆う泥層と南トレンチ②でH-9断層を覆う泥層は両トレンチ間で連続しており、円～扁平礫を含む。
- 連絡トレンチにおける相良層には小断層系が数条認められるが、上部を泥層に不整合に覆われており、泥層の基底面に変位や変形は認められない。
- BF4地点の泥層は、北方に向けて層厚を減じるが、相良層との不整合付近の基底礫は広く一様に分布する。

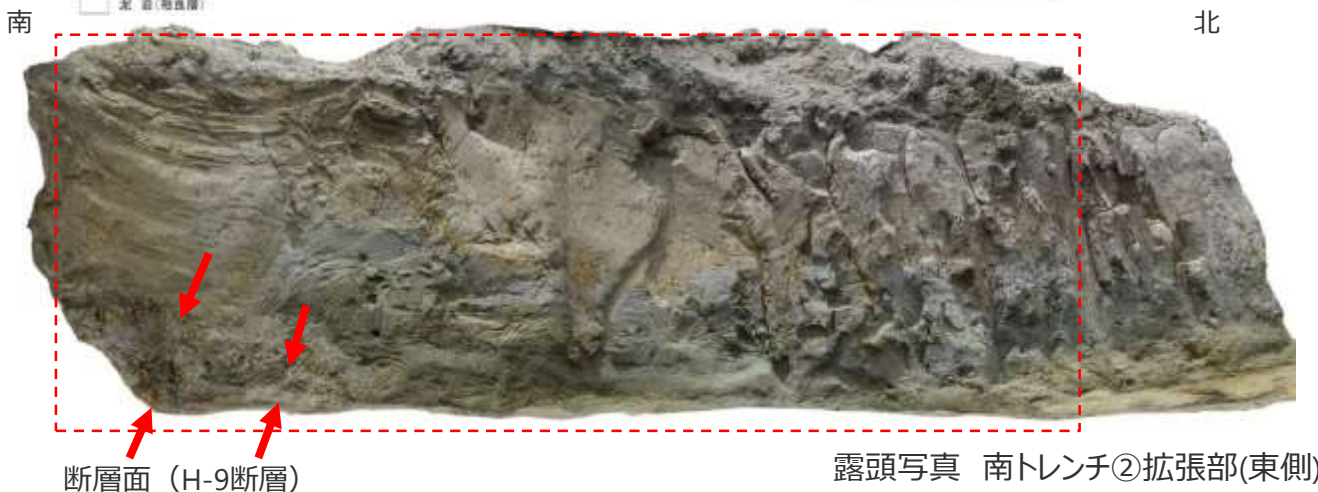
BF4地点の泥層の層相 (BF4地点 南トレンチ②拡張部(東側))

- BF4地点で確認されたH-9断層を覆う泥層は、厚さ約1~2mで、相良層を不整合に覆い、上部を風成砂層に不整合に覆われる。
- 泥層の基底には円~扁平礫を含み、その上方にむけて細粒化し、青灰色の細礫混じりシルトを経て上部ではシルト~粘土層となる。
- 泥層中には、目視で確認できる貝等の化石は見られない。

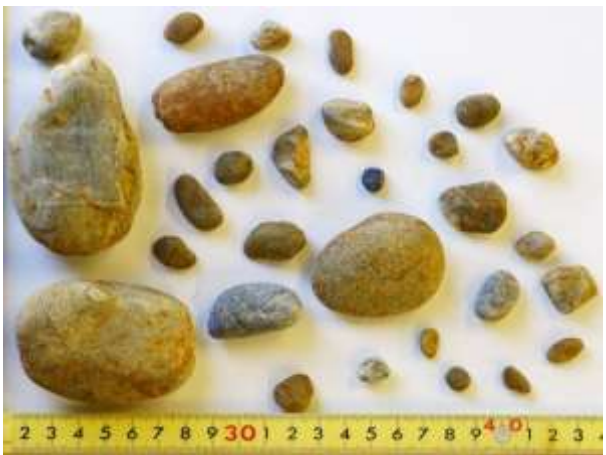
北トレンチ N=30

BF4地点の泥層基底礫（礫種）の分析結果

- BF4地点の泥層中の基底礫を採取し、その礫種・形状の検討を行った。
- 基底礫は河成～海成と考えられる円～扁平礫であり、大部分が砂岩、チャート及び頁岩といった堆積岩から構成されており、まれに片岩（変成岩）、花崗閃緑岩（火成岩）が含まれる。

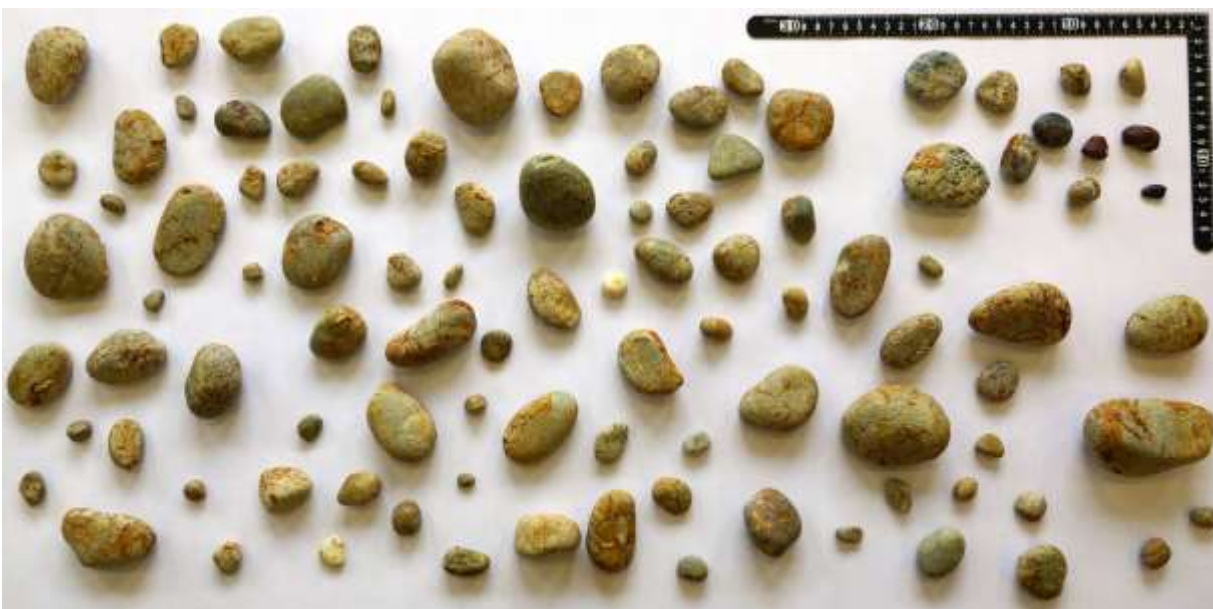
採取した礫（一部）

BF4地点の泥層基底礫（礫種）の分析結果（追加検討）

- BF4地点の泥層中の基底礫を追加で採取（417個：手掘りによる任意の掘削泥中に含まれる礫）し、その礫種について詳細に検討を行った。
- 基底礫は、砂岩が最も多く、これに加えチャート、頁岩等の堆積岩から大半が構成されており、まれに変成岩（片岩もしくは千枚岩）、火成岩（花崗岩）が認められる。

- BF4地点の泥層とBF1地点の古谷泥層の基底礫は、両者とも、砂岩が最も多く、これに加えチャート、頁岩等の堆積岩から大半が構成されており、まれに変成岩（片岩もしくは千枚岩）、火成岩（花崗岩）が認められる。
- BF4地点の泥層とBF1地点の古谷泥層の基底礫の構成はよく類似しており、いずれも大井川由来と考えられる堆積岩を主体とし、天竜川由来と考えられる変成岩、火成岩をまれに含む。

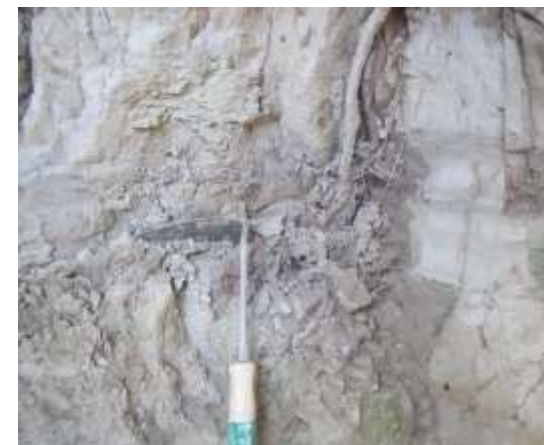
BF1地点の古谷泥層(後述)

- 池谷・堀江(1982), 杉山ほか(1988)及び長田(1998)における御前崎市佐倉の古谷泥層分布域の地表地質調査を実施したところ, 文献の記載どおり古谷泥層の分布が確認できたことから, この地点 (BF1地点) の古谷泥層をBF4地点の泥層の対比の対象として, 詳細な調査・分析を実施した。

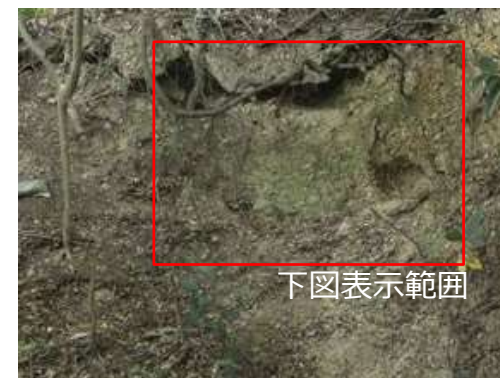
露頭①

BF1地点の古谷泥層の層相（露頭頂部(露頭①)）

- 本露頭の頂部は標高62～63m程度であり、露頭東部にあたる。
- 本地点の古谷泥層は、白色シルト～粘土層からなり、小礫を主体とした砂礫層及び大礫を含む砂礫層に不整合に覆われる。
- なお、小礫を主体とした砂礫層は、淘汰がよいこと、扁平礫を含み平行配列が認められること、水平な層理がみられることから海成の堆積物と考えられ、標高約50m付近に分布する笠名礫層よりも高位（標高約60m付近）に分布し、古谷泥層の上位に位置することから、京松原砂層と考えられる。
- また、大礫を含む砂礫層は、淘汰が悪いこと、扁平礫を含まないことから、河成の堆積物と考えられ、古谷泥層及び上位の砂礫層を側方より削り込み不整合に覆うことから、牧ノ原礫層と考えられる。

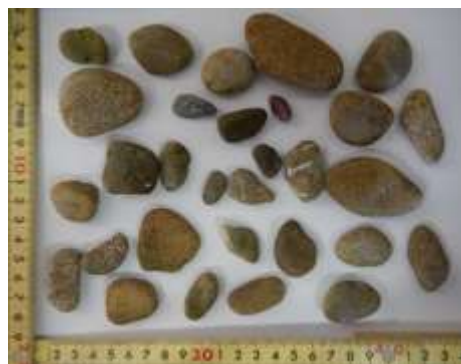
小礫を主体とした砂礫層中の礫

- BF1地点の古谷泥層を覆う小礫を主体とした砂礫層と大礫を含む砂礫層中の礫について、その礫種・形状の検討を行った。
- いずれの礫も砂岩が大部分を占め、泥岩やチャート、頁岩といった堆積岩から構成される。
- 礫の形状を測定し、球形度の検討を行ったところ、小礫を主体とした砂礫層中の礫の球形度は0.5～0.7付近（比較的扁平状）であるのに対し、大礫を含む砂礫層中の礫は0.7～0.9付近（比較的球状）であり、両者の分布に差異がみられた。この分布結果は当社の地層区分と調和的な結果である。

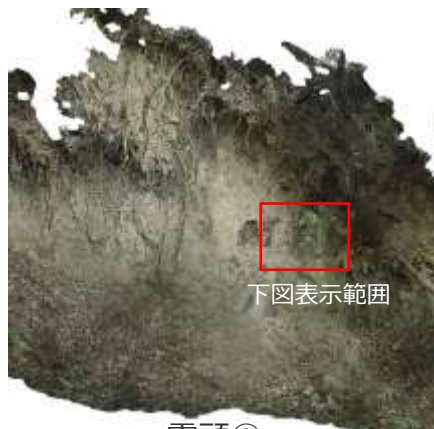
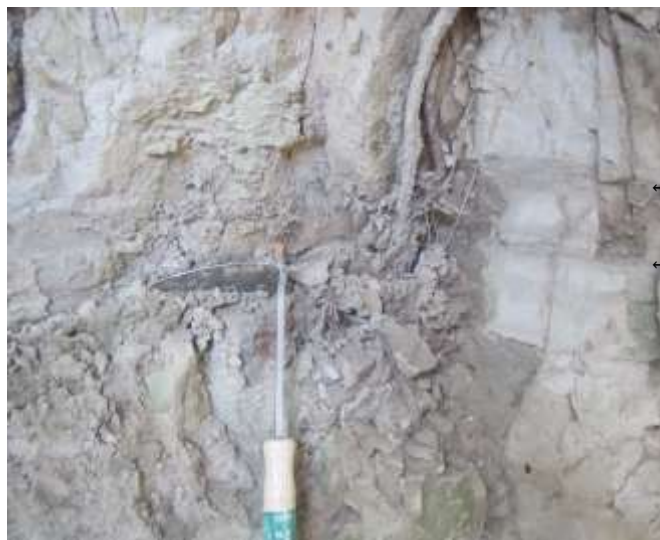
露頭②

BF1地点の古谷泥層の層相 (露頭中部(露頭②), 露頭下部(露頭③))

- 本地点は露頭中部にあたり標高60m程度である。
- 本地点の古谷泥層は、暗灰色～灰色のシルト層～粘土層からなり、細粒砂の薄層を狭在する。

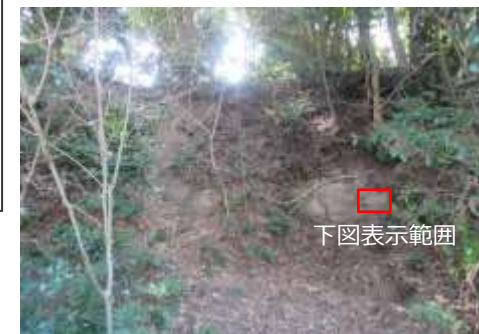
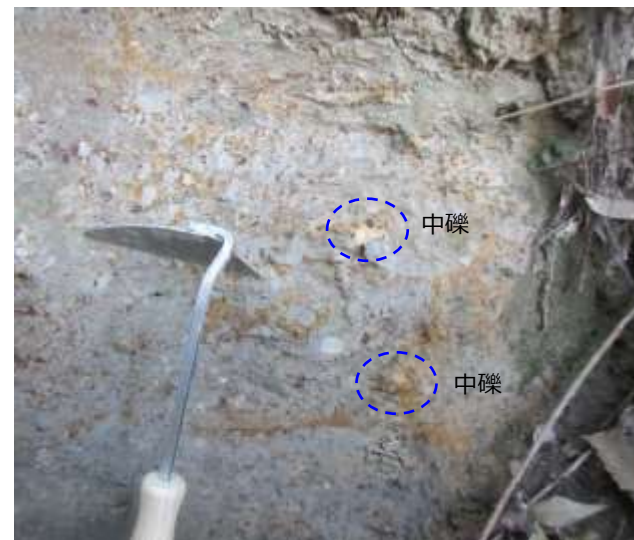
露頭③

- 本地点は露頭下部にあたり標高55m程度である。
- 本地点の古谷泥層は灰色のシルト層～粘土層からなり、中礫を含む。

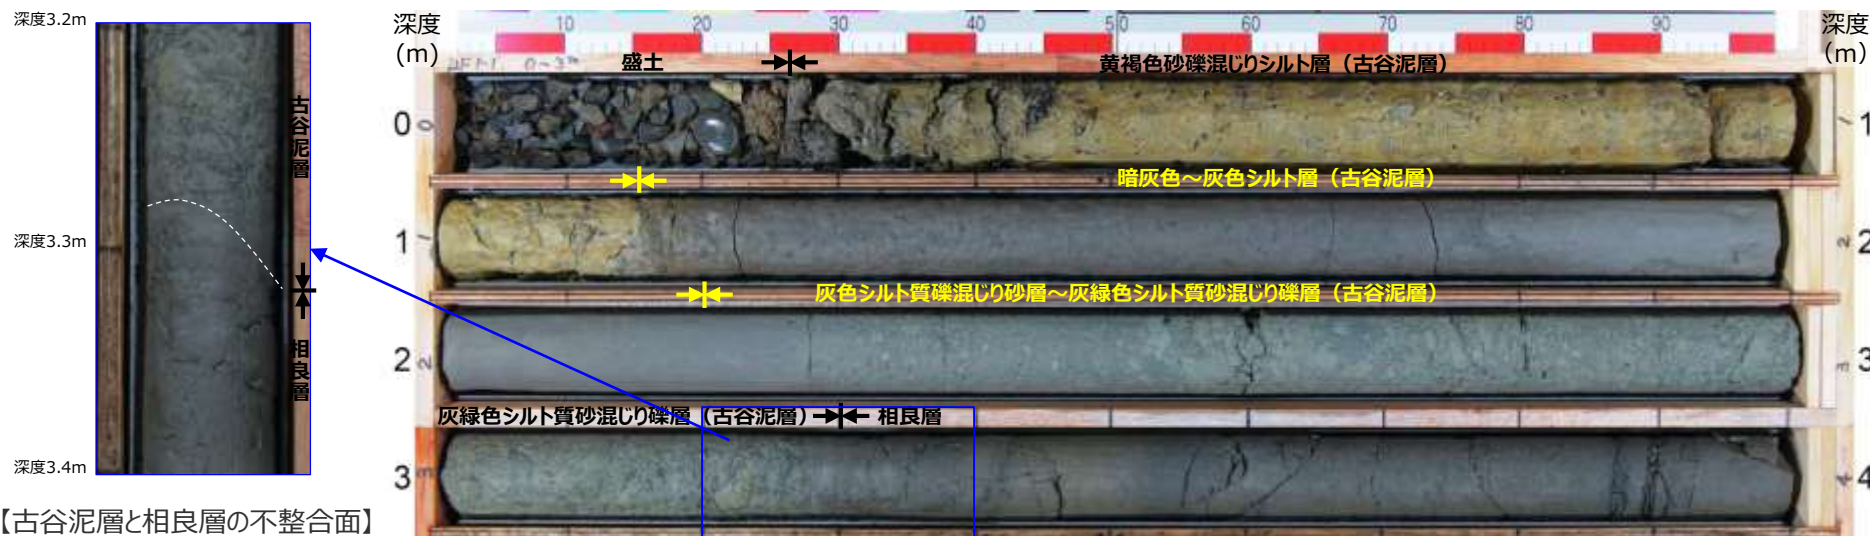
【ボーリングコア写真】

BF1地点の古谷泥層の層相 (ボーリングBF1-1孔)

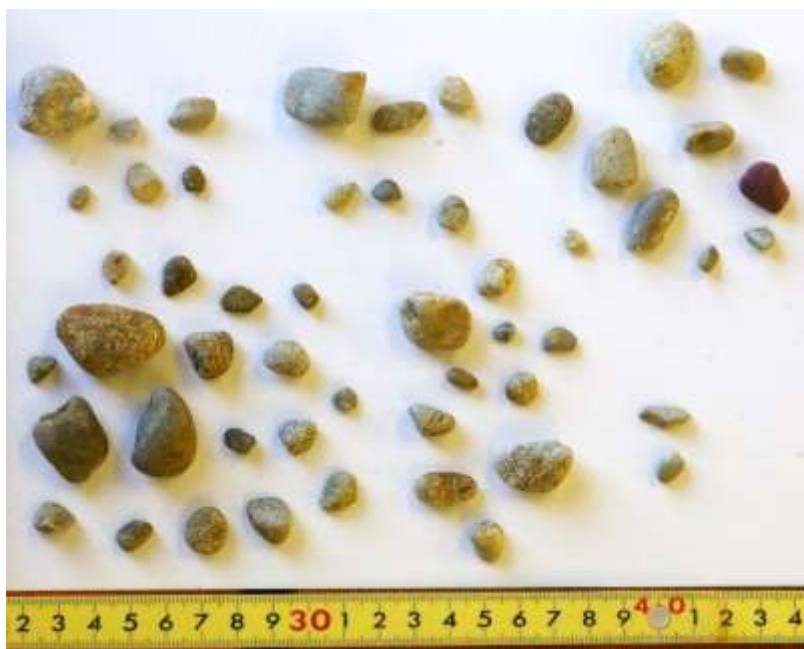
①：砂岩・頁岩・チャートの円～扁平礫を含む
（大井川由来（四万十層群起源）と考えられる）

①砂岩・頁岩・チャートの円～扁平礫の写真
（BF1-1孔ボーリングコアの該当区間を半割して採取）

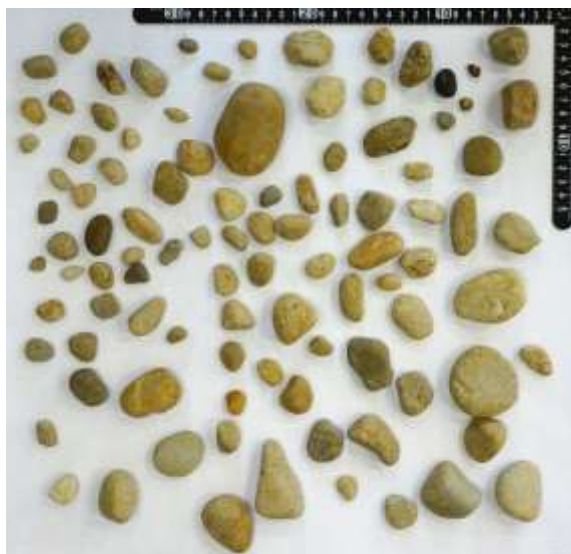
採取した礫（一部）

BF1地点の泥層基底礫（礫種）の分析結果（追加検討）

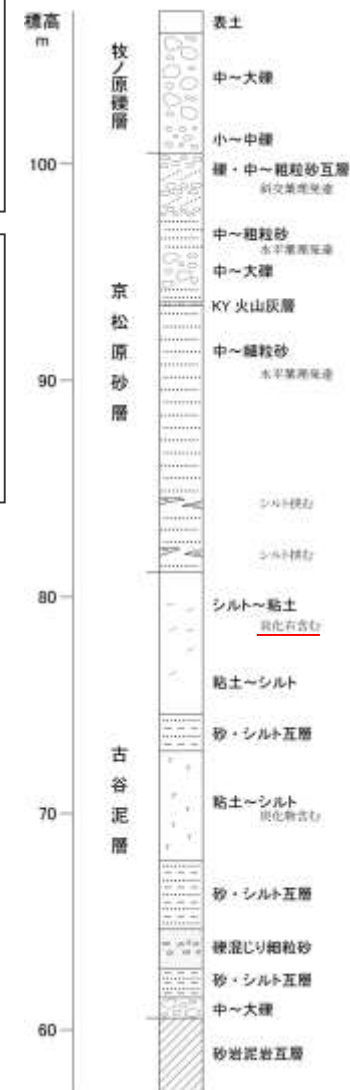
- ・比木2地点でのボーリング調査（W30孔）結果に基づき作成した比木2地点の模式柱状図を示す。
- ・同地点の古谷泥層は、層厚20m程度で、相良層を不整合に覆い、上部には京松原砂層（Ky火山灰層を挟む）、牧ノ原礫層が堆積する。
- ・古谷泥層の基底から高さ15m付近には貝化石が確認される。

・このことからBF1地点の古谷泥層は、比木2地点の古谷泥層の基底から上部へ8m程度（H1c帯の中位）までの層準に対比されると考えられ、比木2地点において貝化石が見られる層準、サルスベリ属が見られる層準（いずれもH2帯）は、BF1地点には削剥等の影響により存在しないものと推定される。

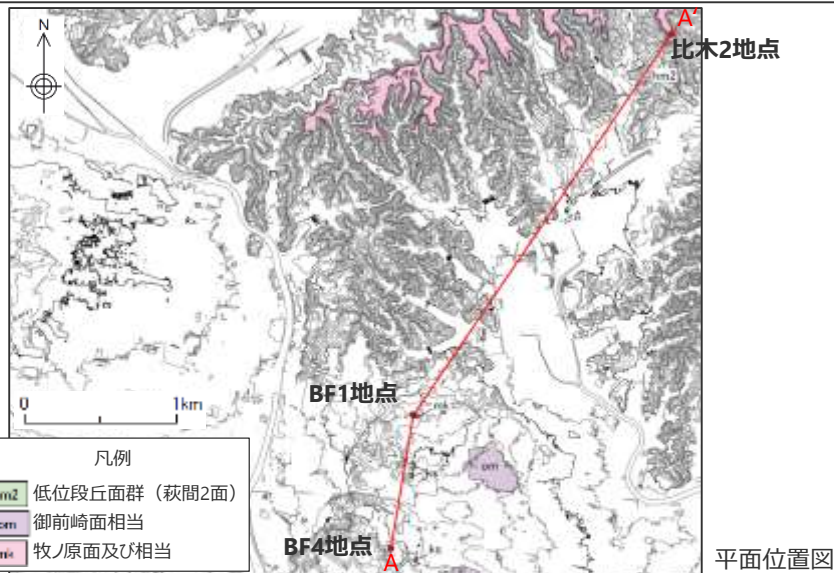
平面位置図

- BF4地点, BF1地点及び比木2地点の位置関係を示す。

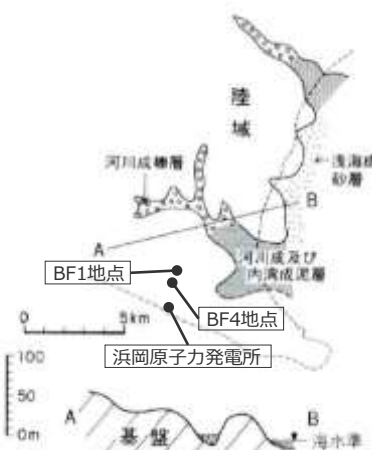
2 古谷泥層中部の堆積時

BF4地点及びBF1地点付近は、古谷泥層中部の堆積時以降において同一の谷に位置していることから、BF4地点及びBF1地点の泥層は、同一の堆積環境下にあった海進期の谷埋め堆積物と考えられる。

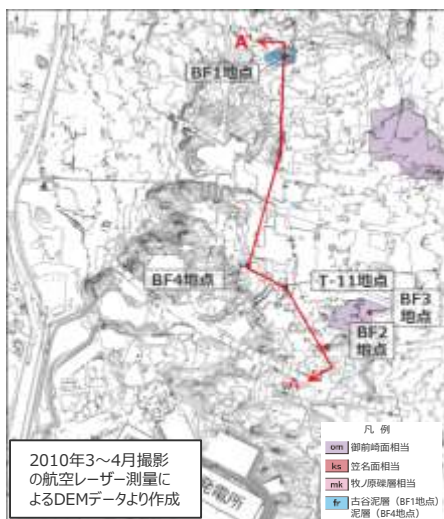
<古谷泥層 (BF1地点) との層準の対比>

- 両地点の泥層とも、標高50m程度の相良層の不整合面付近に、河成～海成と考えられる大井川由来の堆積岩を主体とした円～扁平礫を含んでいる。また、基底礫の上位では、細礫または砂礫混じりのシルトからシルト～粘土へと上方細粒化を示す。
- これらのことから、両地点の泥層とも同様の環境下で堆積したものと考えられ、BF4地点の泥層は、BF1地点の古谷泥層の下部の層準と対比されると考えられる。

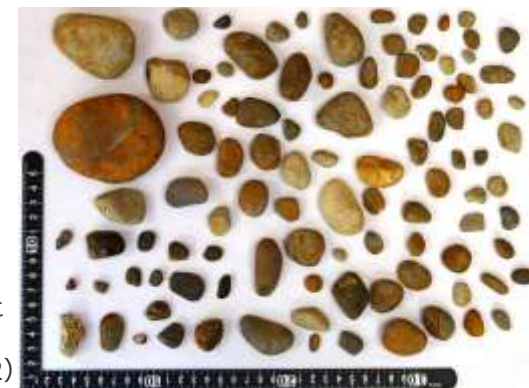
計測対象とした
礫の写真
(比木2地点※2)

※2 採取位置の詳細は、第704回審査会合机上配布資料1 データ集「1.試料分析関連資料」に示す。また、BF4地点及びBF1地点において計測対象とした礫の写真は、p.256(BF4地点)及びp.271(BF1地点)に示す。
