実施計画変更認可申請の状況および今後の申請予定

3号機T/Bサービスエリアモルタル流入事象に伴う 1～4号機滞留水移送装置追設工事への影響について

1号機燃料取り出しプランの検討状況について

燃料デブリ取り出しの検討状況について

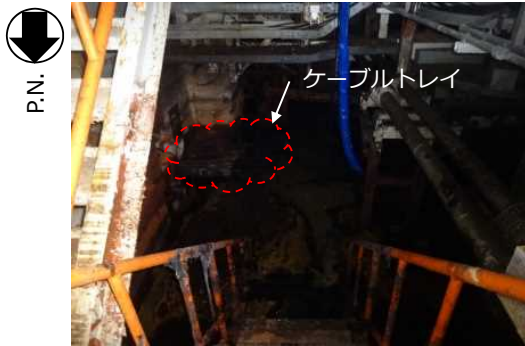
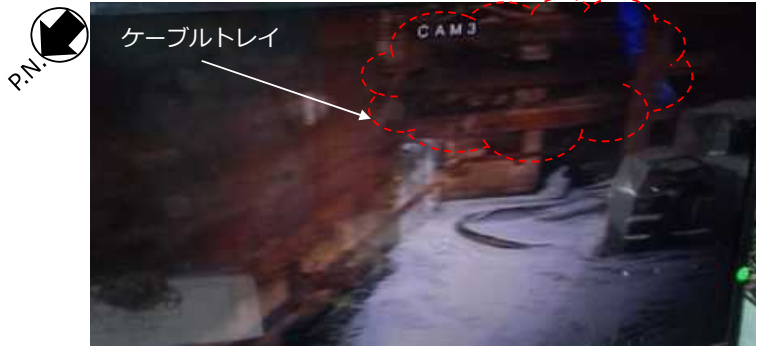
➤ モルタルと思われる滞留水中の白い濁りを確認

■ モルタル流入状況

事象発生前

事象発生後 (12/3)

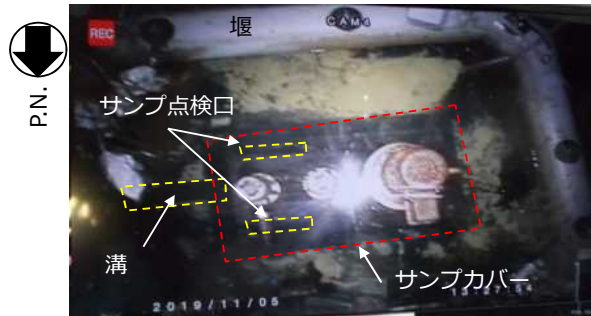
■ モルタル固着状況

事象発生前

事象発生後 (12/3)

※サンプル点検口、溝についてモルタルにて埋まっていることを確認。
流入口として、サンプルピット内までモルタルが流入している可能性がある。

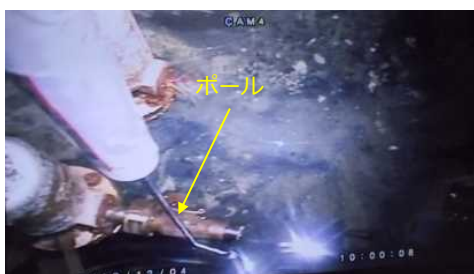
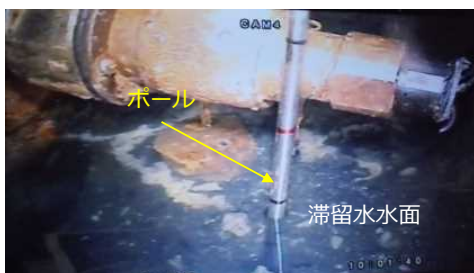
➤ 当該サンプル点検口に操作ポールを挿入した結果、投入深さは滞留水水面から400mm~450mm程度であることを確認。

操作ポール挿入前 (12/4)

操作ポール挿入後 (12/4)

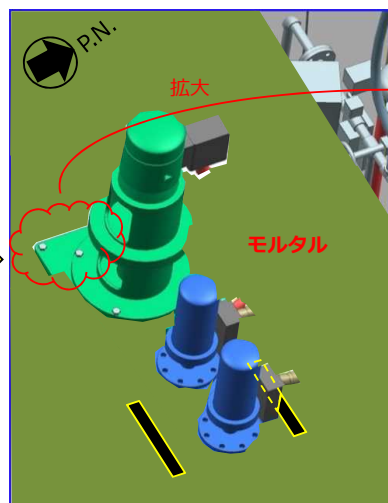
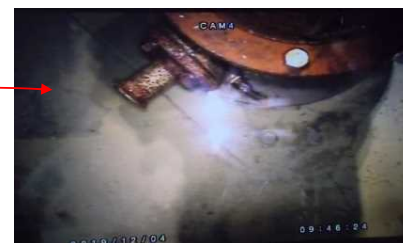
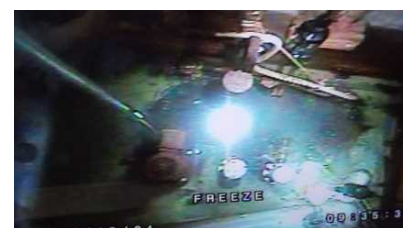
- 当該サンプ周辺のモルタル硬化エリアの調査を実施 (12/4)。
- カメラを用い、当該サンプ周辺を確認した結果、サンプカバー、水位計ベースは全面埋まっており、ポンプベースは西側の一部以外は埋まっていた。
- 点検口については、埋まっていたものの、操作ポールを挿入した際に貫通した。
- モルタル硬化エリアの調査については、引き続き実施していく。

事象発生前

事象発生後 (操作ポール挿入後)

モルタル硬化の様子 (12/4)

サンプカバー全体映像 (12/4)

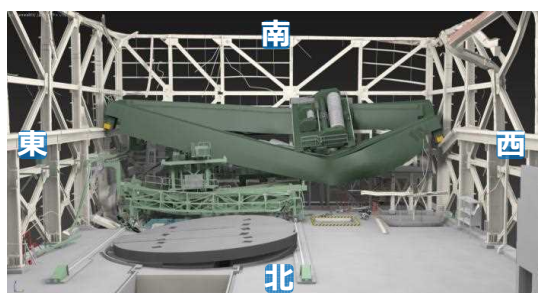
- 1号機は、2018年1月から原子炉建屋（以下、「R/B」）のオペレーティングフロア上部（以下、「オペフロ」）のガレキ撤去作業に着手。
- オペフロ北側及び中央の屋根スラブ撤去は概ね完了したが、オペフロ南側については屋根の崩落に伴い天井クレーン及び燃料取扱機が損傷して残置している状況であり、これまで南側の屋根ガレキや天井クレーン等の調査を進めてきた。
また、正規の位置からずれている原子炉ウェルプラグについても、プラグのずれ状況や汚染状況等について調査を進めてきた。
- 今後、オペフロ南側の崩落した屋根等の撤去作業を進めて行くためには、上記調査結果を踏まえ、ダスト飛散に留意したより慎重な作業が求められる。
- 以上から、燃料取り出しは、これまで検討してきた「ガレキ撤去完了後に燃料取り出し用カバーを設置する」プランと、ダスト飛散対策の信頼性向上等の観点から、「原子炉建屋を覆う大型カバーを設置し、カバー内でガレキ撤去を行う」プランの2案について検討を進めた。

崩落屋根下の既存設備の状況（イメージ図）

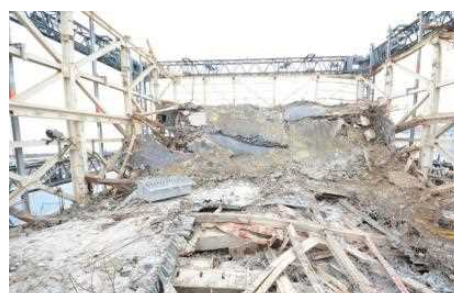
南側崩落屋根の状況

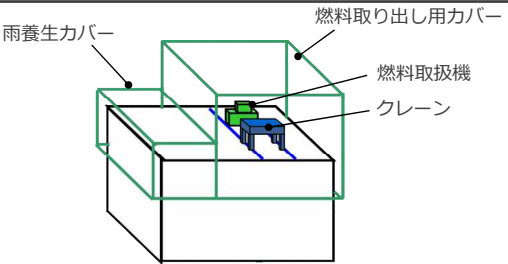
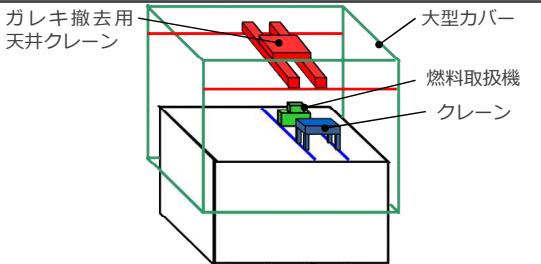
■ 大型カバーを先行設置し、カバー内でガレキ撤去を行うプランBの方が、オペフロ作業中のダスト対策の信頼性や雨水の建屋流入抑制の観点で優位性があると判断。

評価	ダスト飛散	○ 飛散防止剤の散布やダスト飛散の少ない工法を採用し、管理を実施	◎ カバー内でのガレキ撤去作業により、ダスト飛散対策の信頼性を向上
	作業員被ばく	○ カバー施工時はオペフロガレキ撤去後の状態であり、プランBに比べ、作業員被ばくは少ない ・燃取り完了までの被ばく想定(約20Sv・人)	△ カバー施工時はオペフロガレキがある状態であり、遠隔施工や作業員の被ばく低減対策が必要 ・燃取り完了までの被ばく想定(約24Sv・人)
	雨水対策※1	△ カバー設置時期はガレキ撤去後となる	○ カバーの先行設置により雨水流入を早期に抑制
	R/B周辺工事との干渉	○ カバー施工時の地組ヤードやカバー部材の通行ルートの確保が必要(プランA,B共通)	○ カバー設置時に南側既設設備等の撤去作業と干渉するが、南面施工時期を調整し対応予定
	工事期間	△ 作業手順の組み替えのためプランBに対して大差はないと判断。但し、ガレキ撤去期間は屋外作業のためプランBより長くなると想定。	△ 作業手順の組み替えのためプランAに対して大差はないと判断。但し、カバー施工期間は架構規模が大きいためプランAより長くなると想定。
	燃料取り出し作業期間	○ プランA,Bで燃料取扱設備(燃料取扱機、クレーン)及び構内輸送容器は同じため、同等と想定	○ プランA,Bで燃料取扱設備(燃料取扱機、クレーン)及び構内輸送容器は同じため、同等と想定

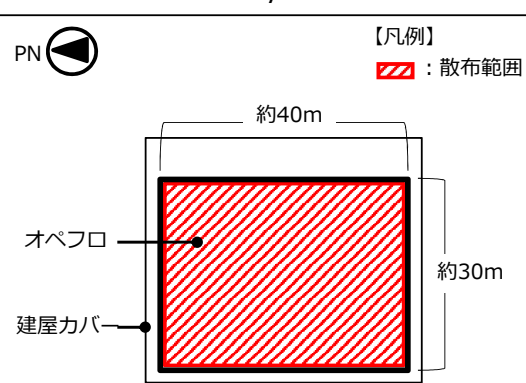
定期散布	
目的	オペレーティングフロア（以下、オペフロ）上へ飛散防止剤を定期的に散布し、ダストの飛散抑制効果を保持させることを目的とする。
頻度	1回/月
標準散布量	1.5L/m ² 以上
濃度	1/10
散布範囲

<p>【凡例】 ▨ : 散布範囲</p>
散布面積	1,234m ²

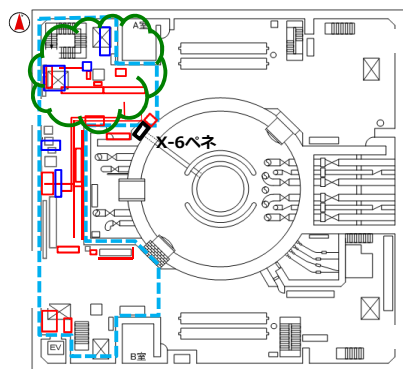
2号機原子炉建屋1階

- 燃料デブリ取り出しは、2号機R/B1階および大物搬入口周辺が主な作業エリア
- 2号機のR/B1階（X-6ペネ周辺）の雰囲気線量率は平均で5mSv/h程度まで低減しているが、さらなる環境改善を実施する計画
- 2号機の使用済み燃料取り出しは原子炉建屋南側に構台および前室を設置して実施する計画のため、作業干渉すること無く並行作業が可能な見込み
