3号機 燃料取り出しの状況について

東京電力ホールディングス株式会社

1号機 ガレキ撤去作業時の ガレキ落下防止・緩和対策の実施について

多核種除去設備（既設ALPS）A系 吸着塔16Aスクリーン折損について

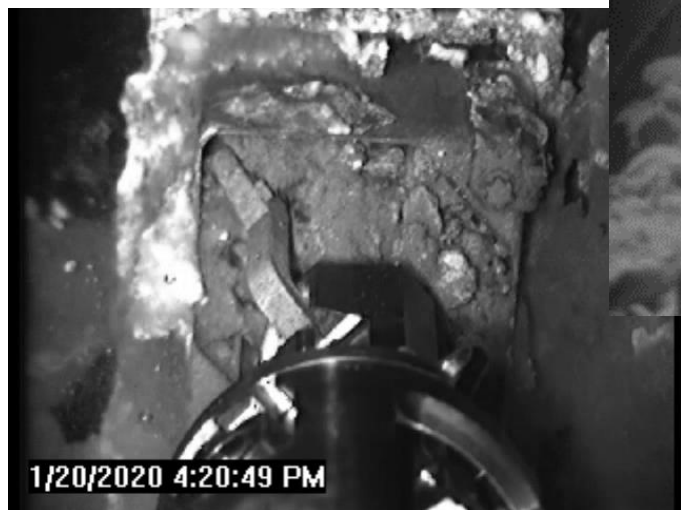
使用済燃料のラックからの取り出し状況

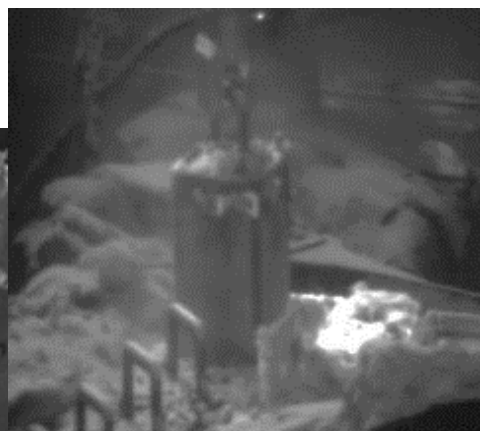
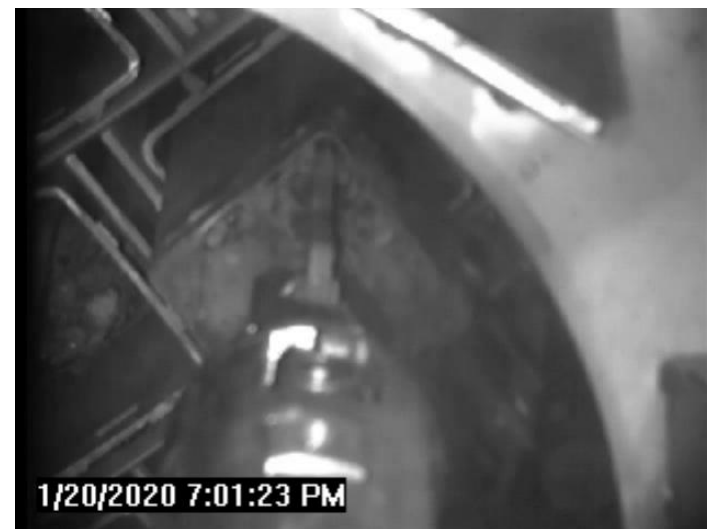
使用済燃料の輸送容器への装填状況

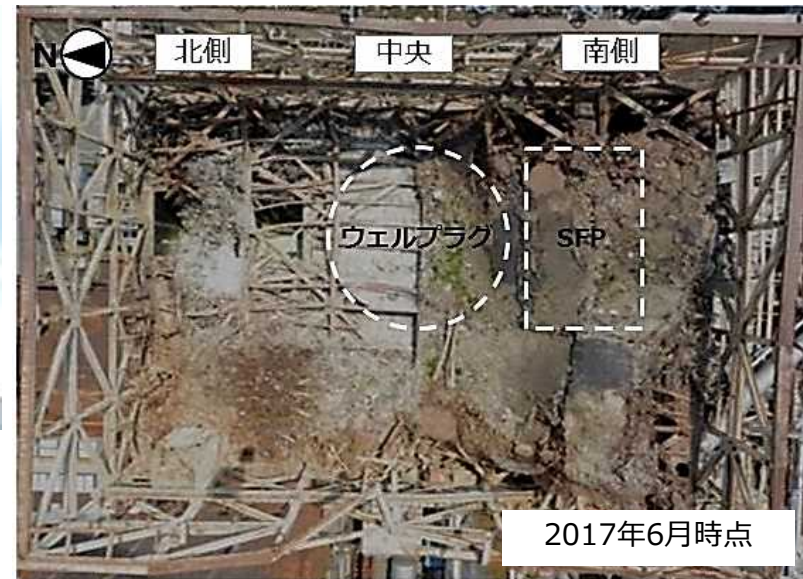
オペフロ上の崩落屋根状況（平面）

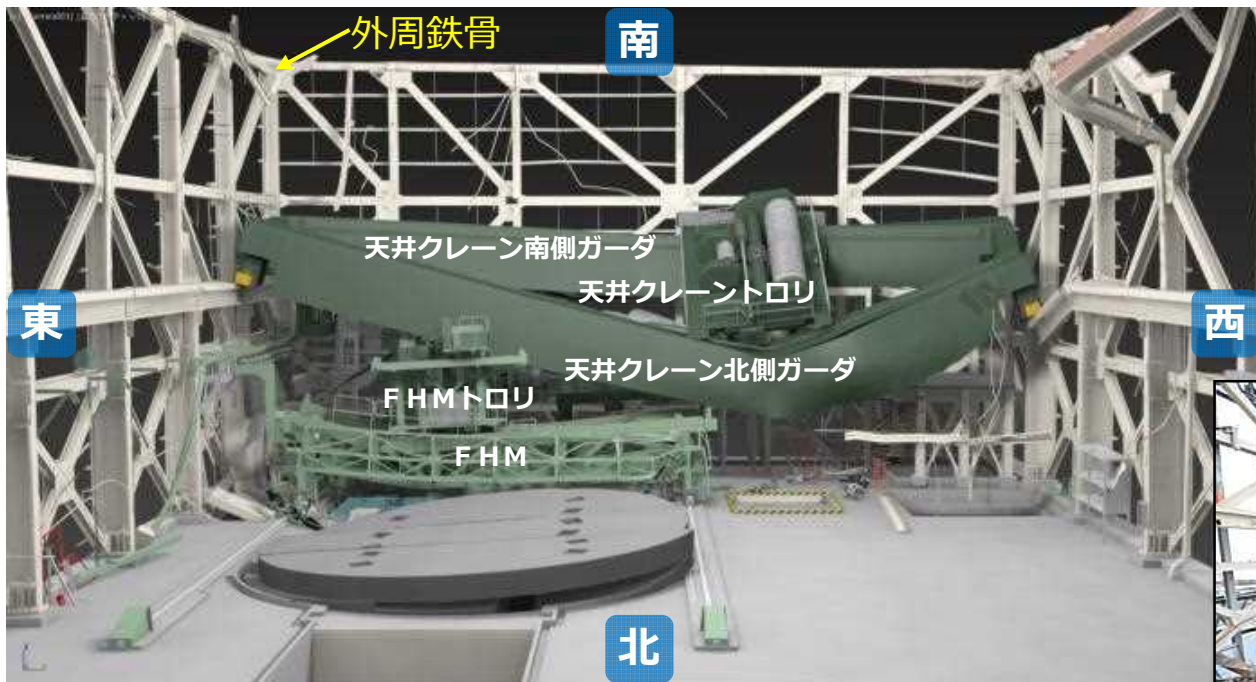
- オペフロ南側では、SFP上にFHM及び天井クレーンが配置されており、崩落屋根が天井クレーン上に落下している状況。
- 天井クレーンは、北側ガーダが変形してFHMに接触しており、トロリが傾いている状況。
- FHMは、中央部および脚部の一部が変形している状況。

天井クレーン・FHMのイメージ図
(3Dスキャン結果と写真を基に作成、配置図A方向)

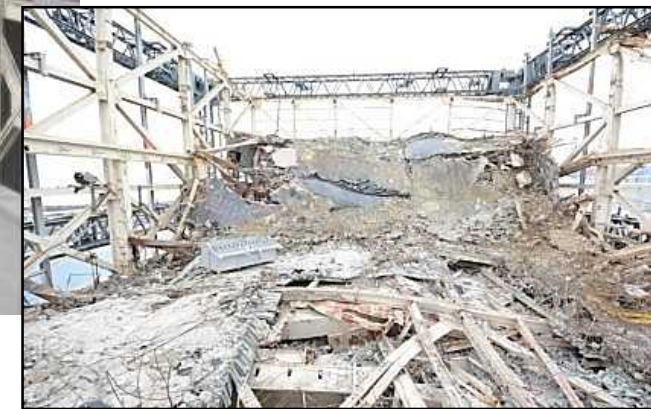
崩落屋根の状況

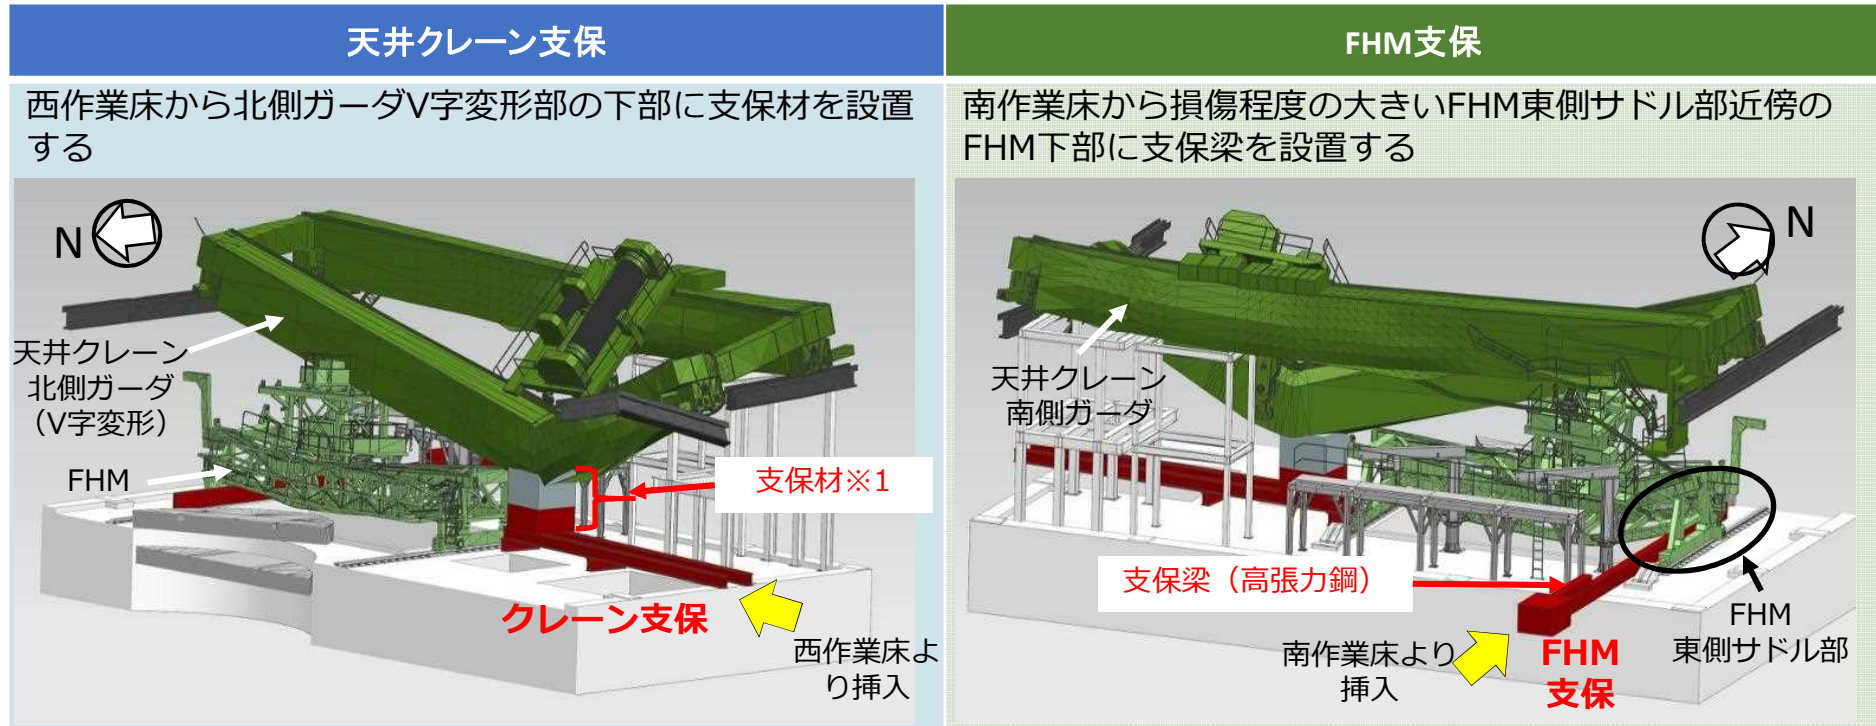
- 天井クレーン・FHM落下対策として、天井クレーンとFHMに対してアクセス可能で効果的な位置に支保材と支保梁の設置を実施する。

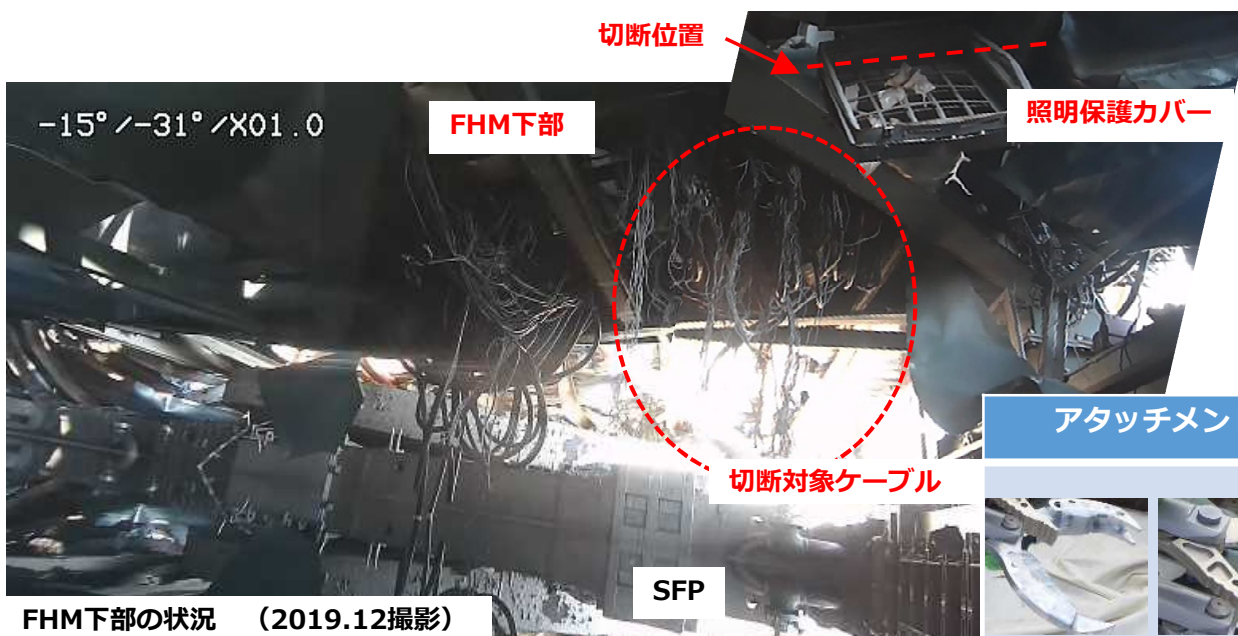
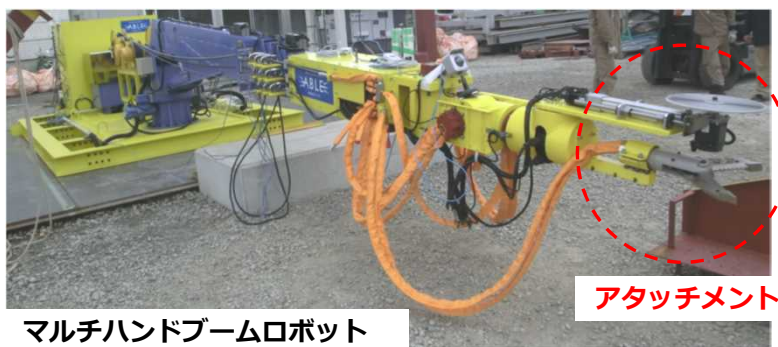
- FHM支保の設置では南作業床から支保梁を挿入するが、挿入作業に支障となる照明保護カバー及びケーブルを撤去する必要がある。
- 撤去作業には、南作業床にマルチハンドブームロボットを設置して、マルチハンドロボット先端にアタッチメントを装着し、撤去対象を把持して切断、撤去する。

アタッチメント	工法	用途
	把持	切断時の把持
	押し切り 切断	ケーブルの切断
	機械的 切断	照明保護カバーの 切断 (火気養生あり)

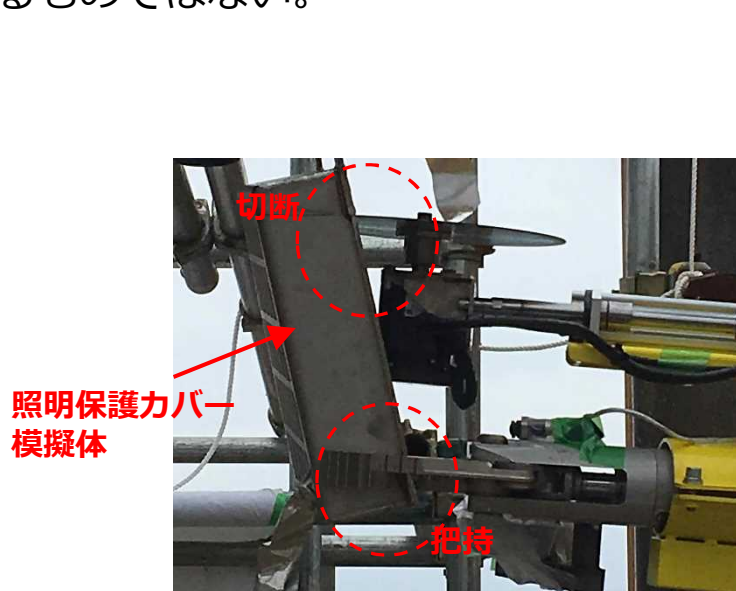
図：モックアップ試験写真

- 支障物である照明保護カバーおよびケーブルについては、マルチハンドブームロボットで把持した上で切断、撤去を実施し落下防止を図る。
- なお、ケーブルに絡まっているコンクリートなどの小ガレキは落下するが、燃料に影響を与えるものではない。

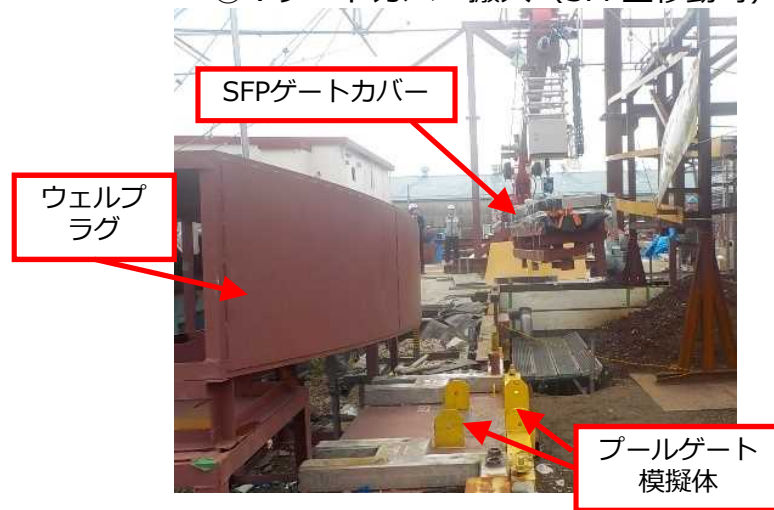
①：ゲートカバー搬入（SFP上移動時）

- 設置作業性試験：クレーン上部の干渉物に接触することなく搬入(①、②)
プールゲートに接触することなく、SFPゲートカバーを設置する(③、④)

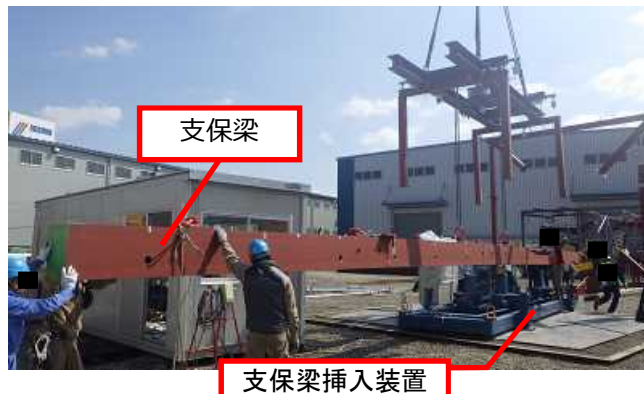
①支保梁挿入装置への支保梁搭載

- 支保梁設置作業性試験：支保梁挿入装置を用いて支保梁をFHM下部模擬体の下に挿入(①～③)
- 矢板挿入作業性試験：矢板挿入装置を支保梁に設定し、自走により支保梁とFHMの隙間に設置(④～⑤)

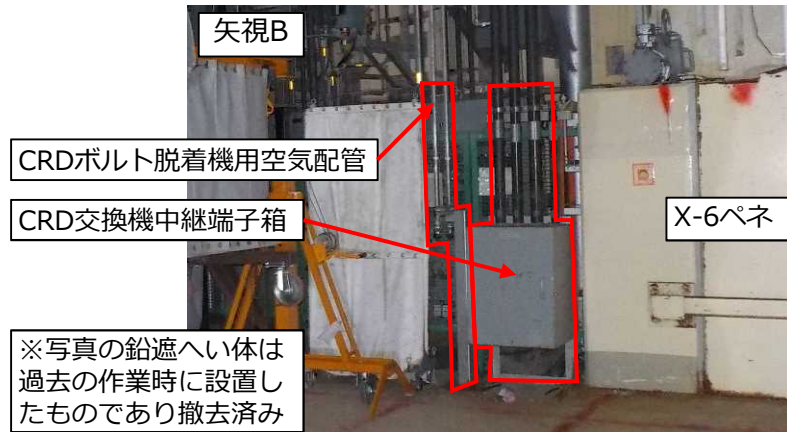
撤去範囲イメージ

- ・ 干渉する機器の撤去を実施する。高線量のため撤去作業は遠隔装置を用いて実施する。

撤去対象：CRD交換機中継端子箱、CRDボルト脱着機用空気配管

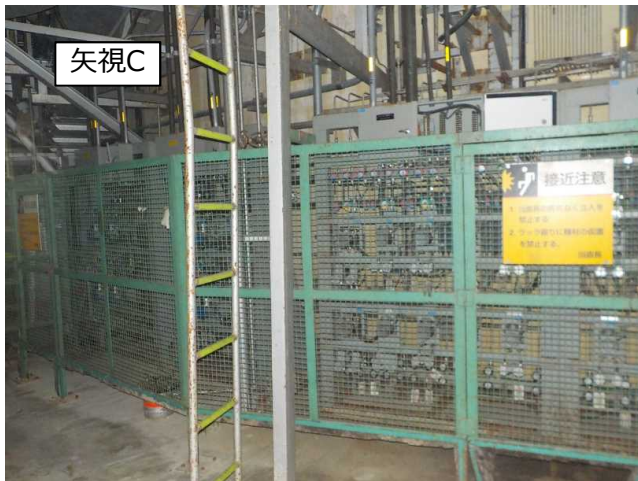
3号機原子炉建屋1階
北西エリア

- ・ 計装ラック保護フェンスの手前側に仮設遮へい体を設置する。

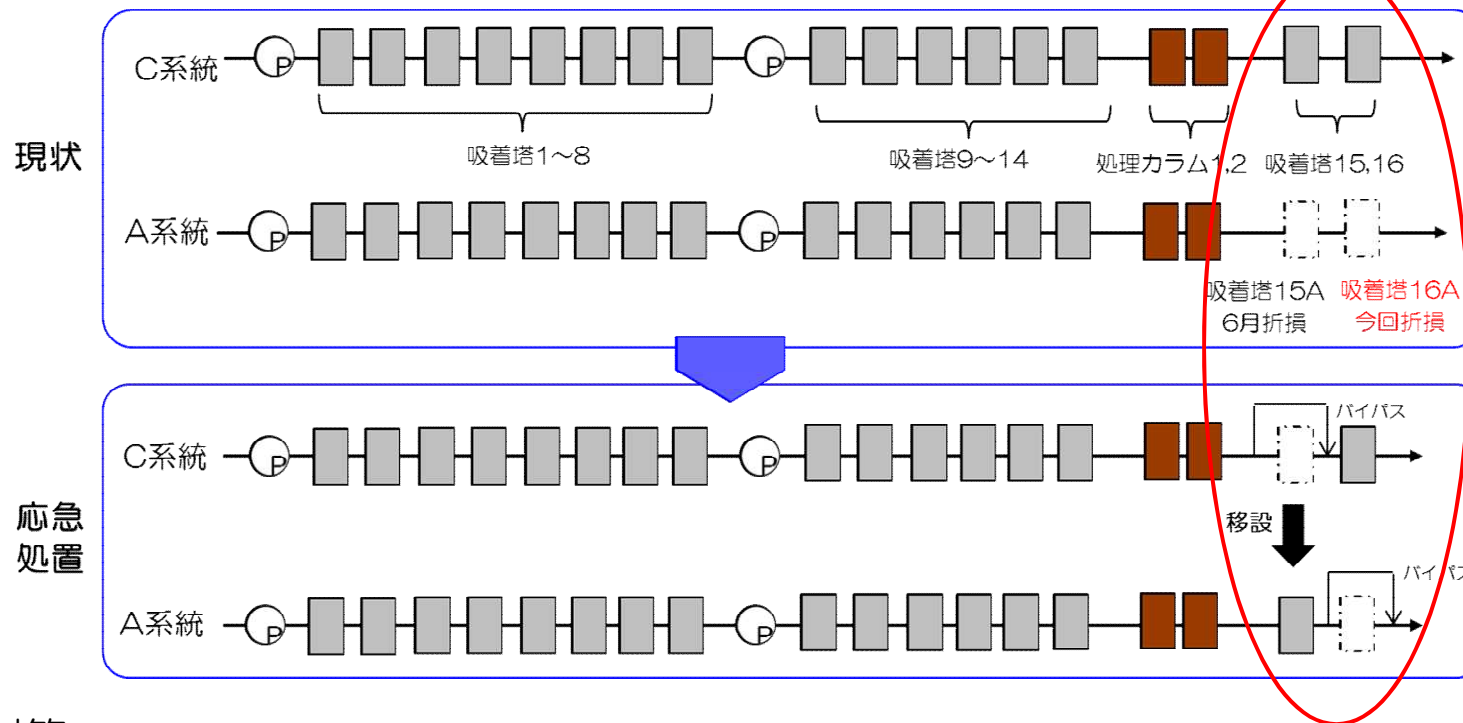
- スクリーンの復旧には時間を要することから、応急処置として他系統の吸着塔を移設する。
- 移設対象の吸着塔は、スクリーンの折損防止対策が既に完了しているC系統の吸着塔とする。
- A系統、C系統は吸着塔が一塔ずつ少なくなるが、必要な除去性能を満足する事は確認済み。
