建屋滞留水処理の進捗状況について（案）

2020年2月3日

東京電力ホールディングス株式会社

3号機サプレッションチェンバの地震による損傷を 仮定した際の対応について（案）

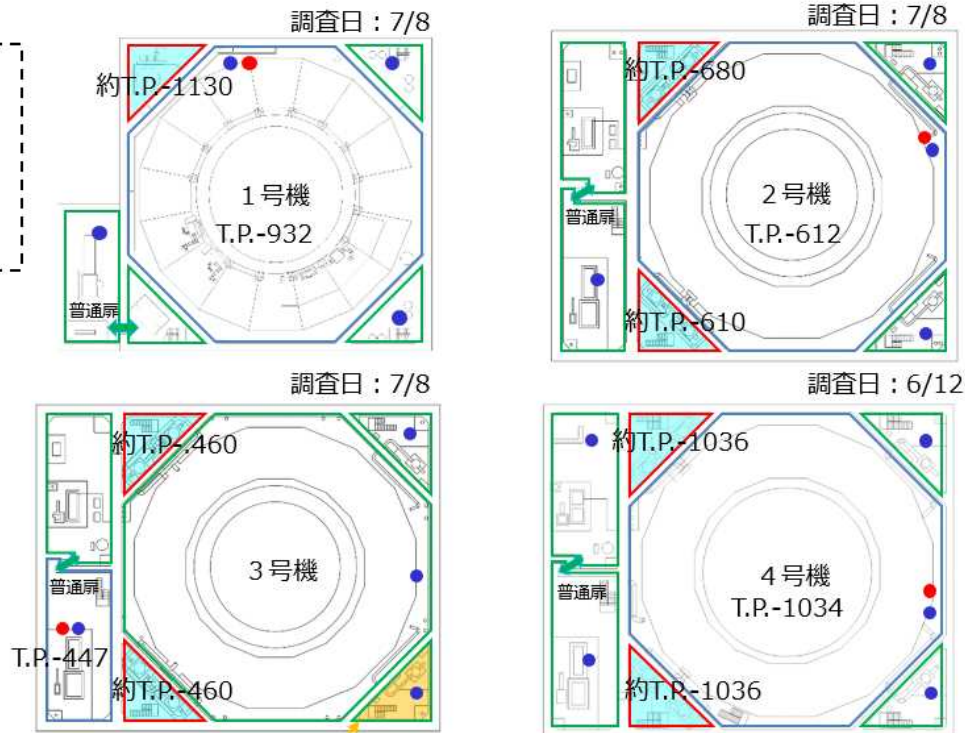
【参考】 1～3号機R/B三角コーナー水位計設置

- 1～3号機R/B三角コーナーの水位計がないエリア（下記、調査済みのエリア5箇所）については、2020年度を目途に水位計設置を計画しており、2019年12月に仮設水位計設置が完了した。
- 今後、監視を継続していき、連通が緩慢となっていることが確認された場合には、仮設ポンプによる排水を計画

- 水位計が未設置のエリアのうち、3号機R/B南東三角コーナーと同様の事象が想定されるエリアについて、調査を実施し、ポンプ設置エリアと同様に水位低下していることを確認。
- これらのエリア（4号機を除く※）には将来的な水位の孤立を考慮して、水位計設置を計画する。水位計については、2020年度を目途に設置予定（現場調査を行い工程確定予定）。

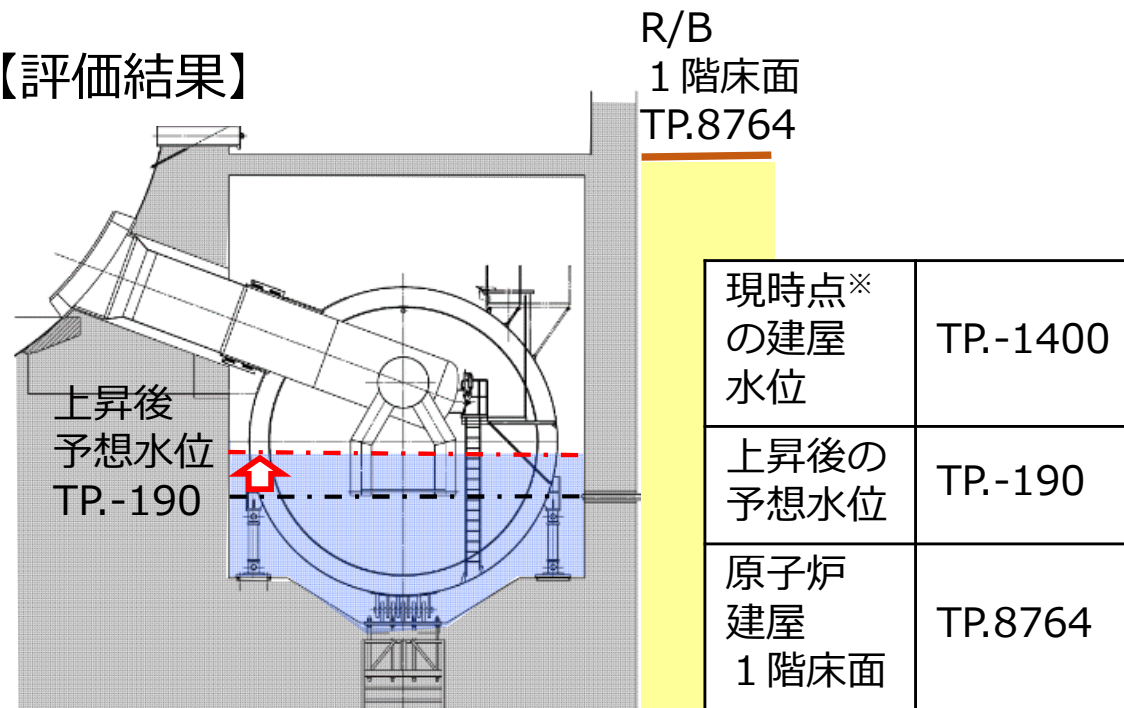
【評価結果】

- 3号機において、S/C内包水（D/W含む）がR/Bトラス室内に流出した場合を仮定し、R/B等の建屋水位がR/B 1階床面レベル下回り、建屋外に流れ出ないことを第69回監視・評価検討会にて評価。
- 同手法にて現時点の建屋水位に対し評価した結果、建屋水位はR/B 1階床面レベルを下回り、建屋外に直接流れ出ないことを確認。
 - ・ 建屋滞留水の移送停止、かつ、S/C内包水の瞬時の流出を仮定
 - ・ 建屋間の連通を考慮

S/C内包水の流出が発生しても、建屋滞留水を移送することで建屋外への流出を防止・緩和することが可能。

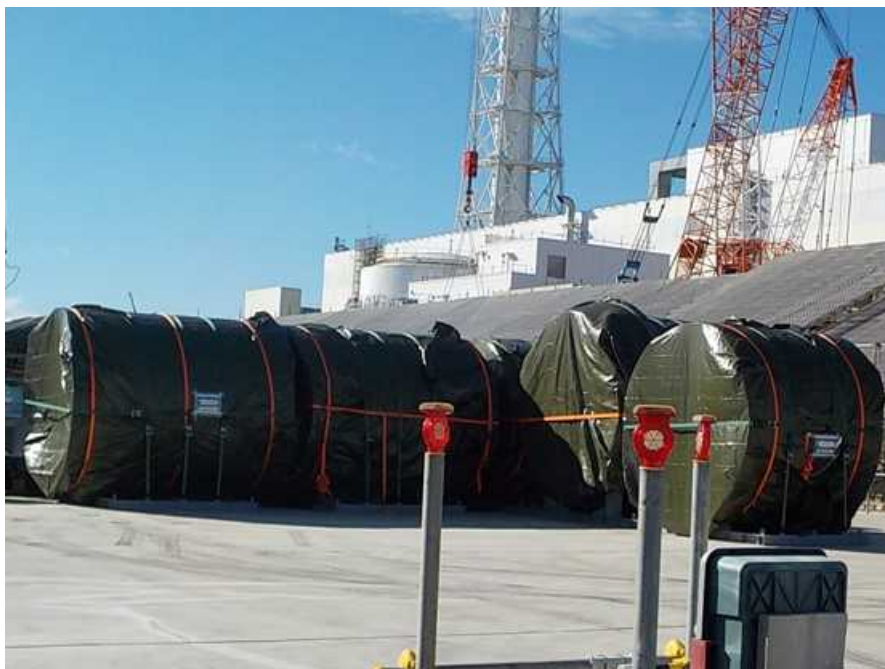
【写真①】筒身の仮置き状況 (仮置きヤード：2.5m盤)

- 現在、解体が完了した筒身のうち、8ブロック分については、シートにて養生を行った後、2.5m盤の仮置きヤードにて仮置き中。(写真①)
- 筒身については、4月以降順次仮置きヤードから定検資材倉庫に移動し解体予定。
- 鉄塔については、小割ヤードにて順次小割解体を進めており(写真②)、2月以降順次保管エリアに運搬する予定。

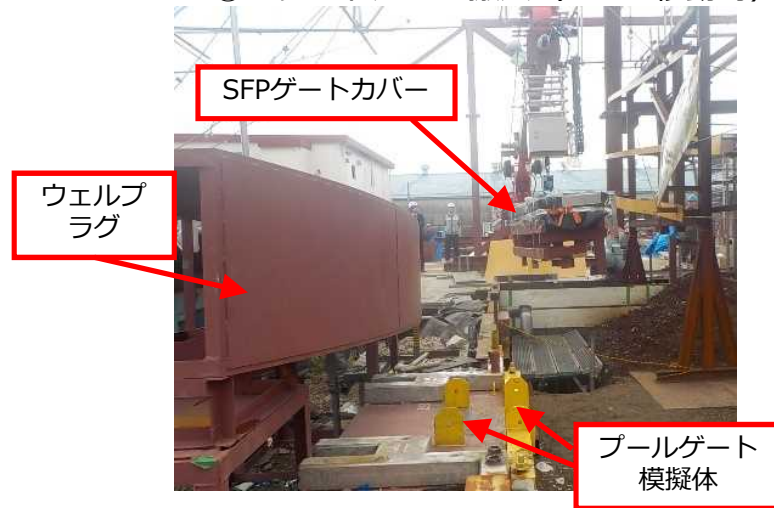
①：ゲートカバー搬入（SFP上移動時）

- 設置作業性試験：クレーン上部の干渉物に接触することなく搬入(①, ②)
プールゲートに接触することなく, SFPゲートカバーを設置する(③, ④)
