水処理建屋付近での発煙

ろ過水・純水設備の排水処理装置を増強する工事において、増設ろ過原水移送ポンプ近傍のフランジの溶接作業を実施していたところ、フレキ電線管付近より発煙事象が発生した。

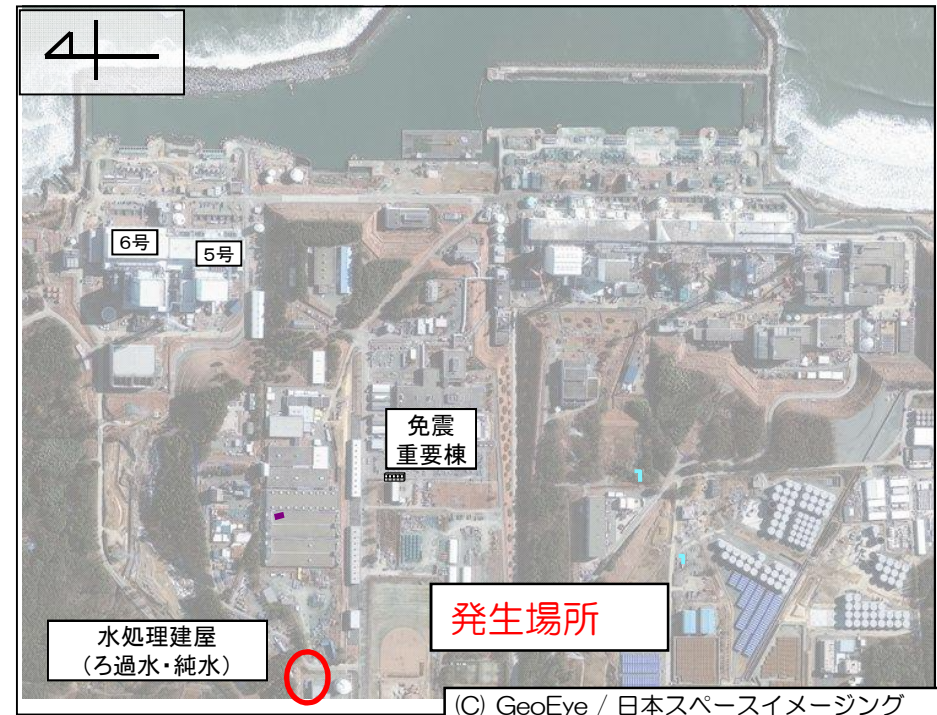
発煙現場

なお、フレキ電線管は損傷しているものの延焼の恐れが無いこと、消火活動をしていないことから火災でないと判断された。

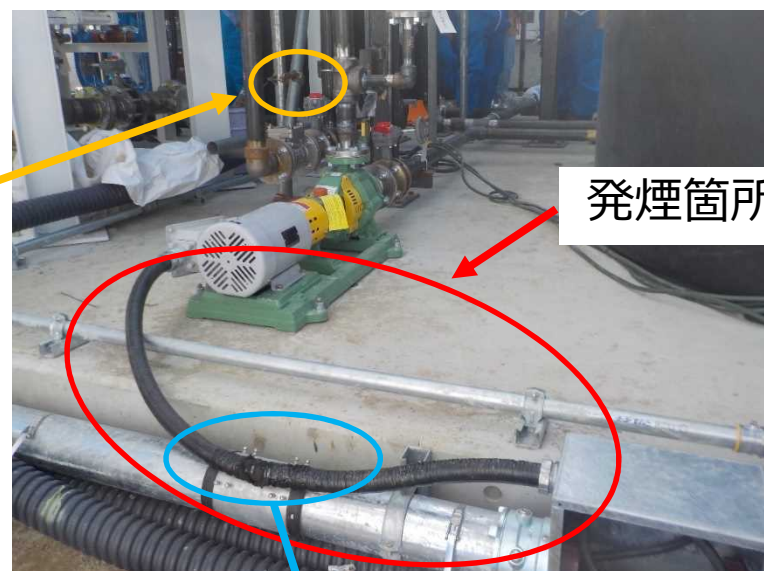
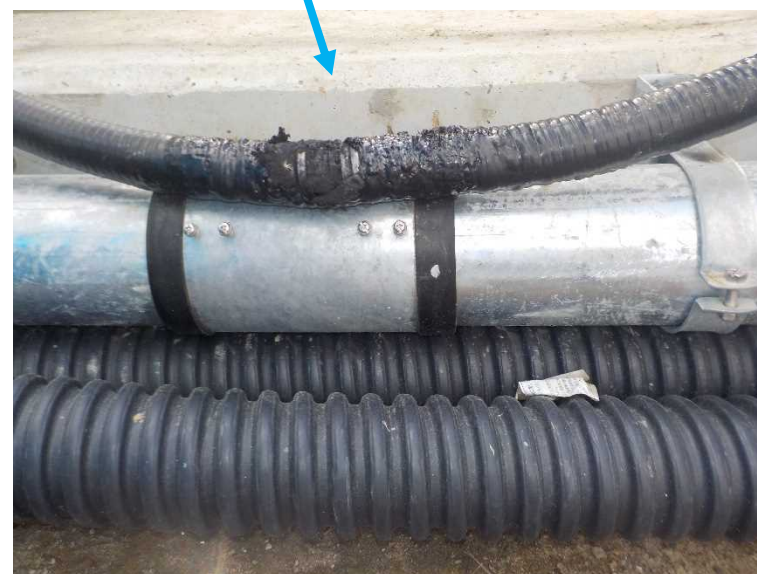
溶接箇所等の位置関係は以下の通り。
増設ろ過原水移送ポンプ電動機のフレキ電線管全体で表面の損傷を確認。

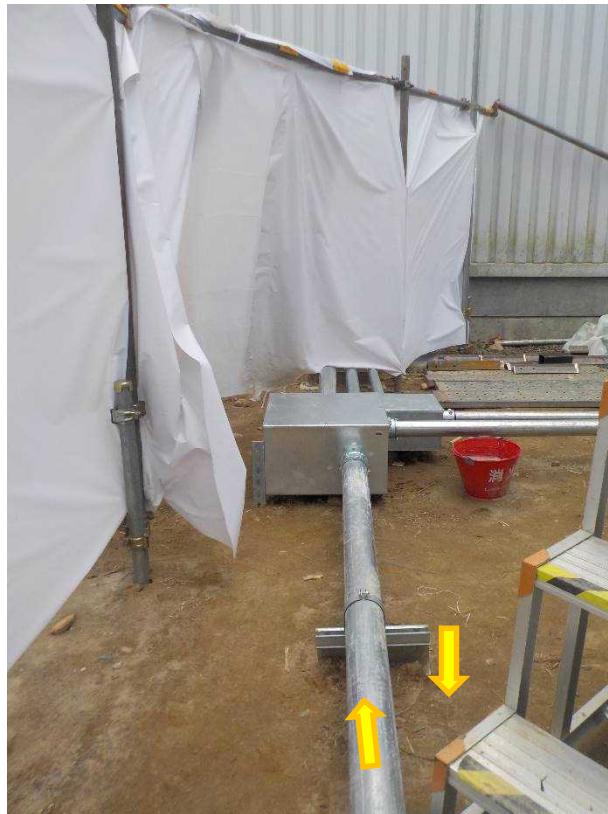
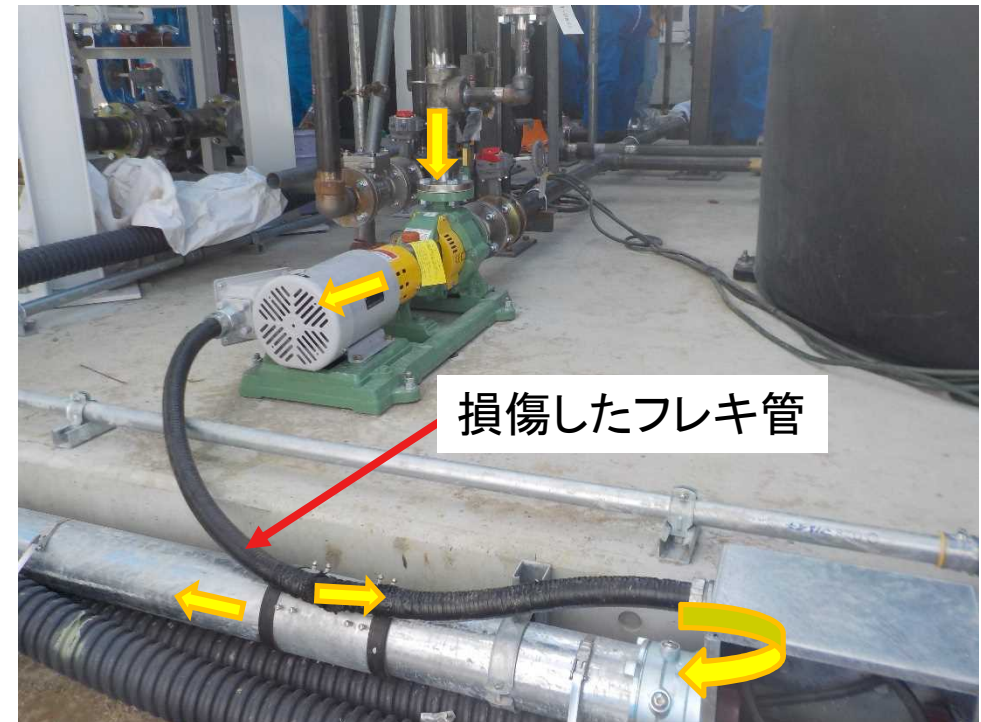
発煙の推定原因

溶接作業により生じた迷走電流の一つが当該フレキ電線管の金属部分を経由したため、金属部分が発熱し表面の被膜が損傷したものと推定。

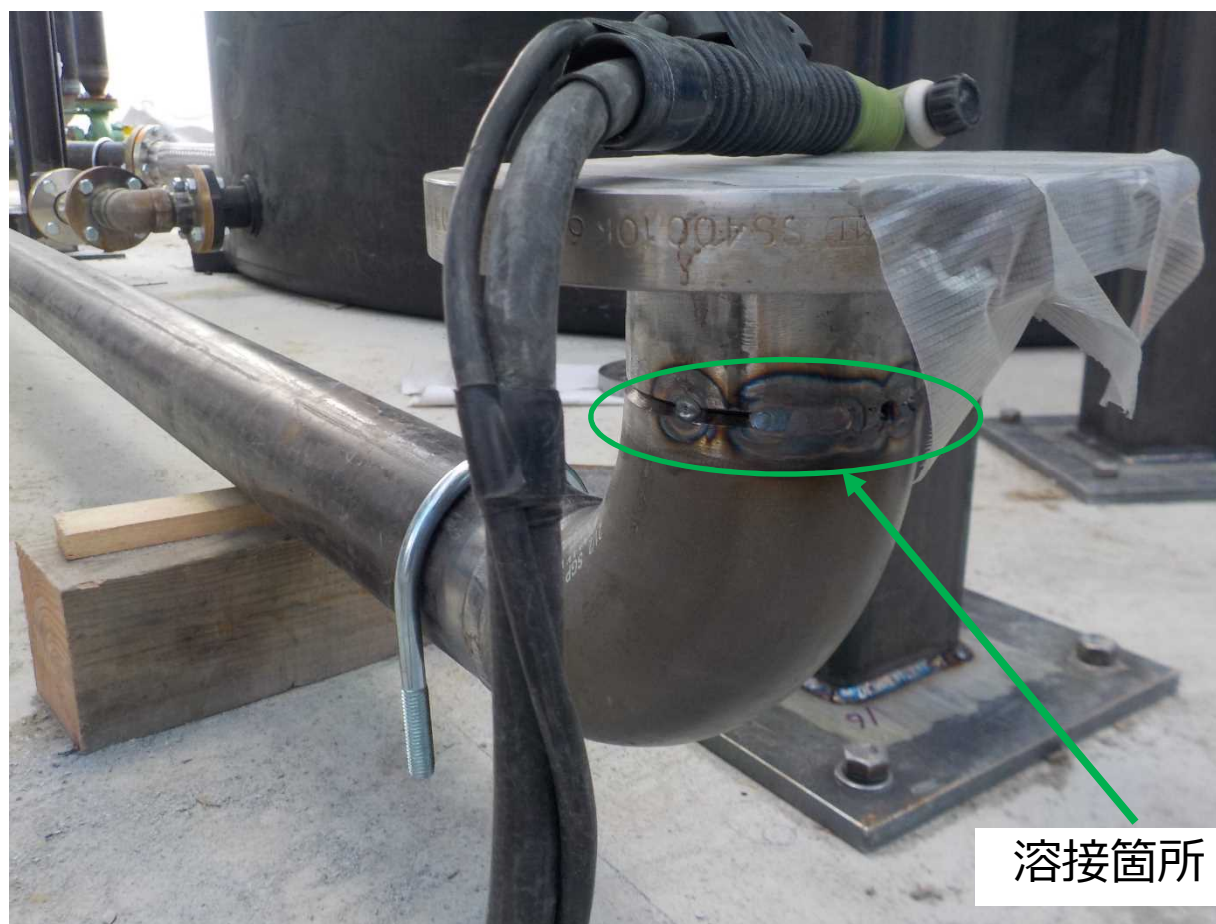
(参考) 溶接状況

配管の一部のみ溶接されており、溶接作業を開始してからすぐに発煙したものと推定される。

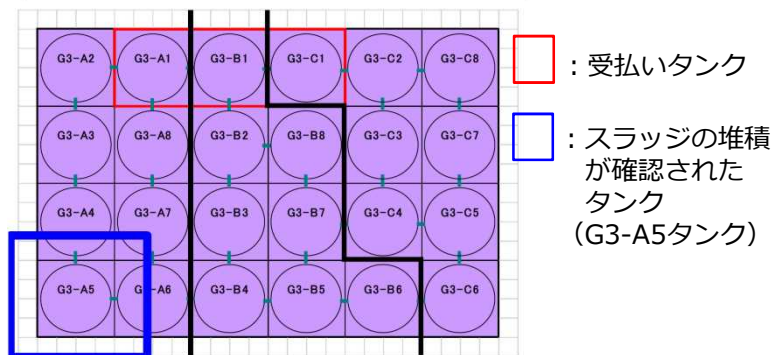
タンク配置図（G3東エリア（全24基））

- 2月5日より、ALPS処理水を貯留している溶接型タンク※¹の内面点検（水中ロボット使用）を開始したところ、同日、G3東エリアA5タンク※²底部においてスラッジの堆積を確認しました。
 - 今後調査を進め、硫化水素発生や、タンクの健全性への影響等を確認してまいります。
 - 調査の結果については今後お知らせしていきます。
- ※1 RO濃縮塩水及びSr処理水を貯蔵した経歴はなし
※2 2013年度に受入れ（既設ALPSにて処理した水）
