1F-1 オペフロダストモニタのBG計数率の測定記録

5 / 6号機 サブドレン設備の復旧について

3号機 T/B SAモルタル流入事象について

メガフロートの津波等リスク低減対策工事の進捗状況について

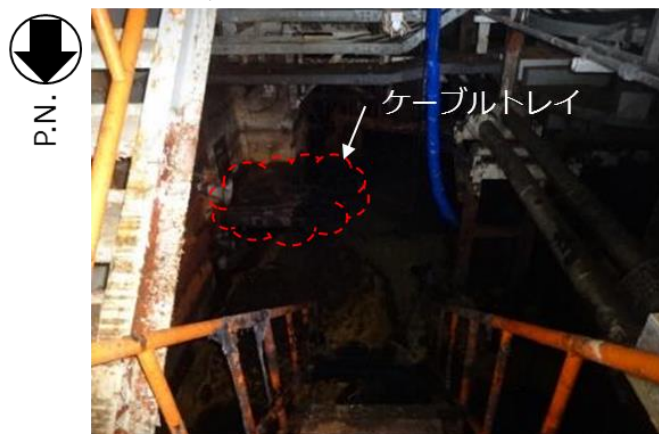
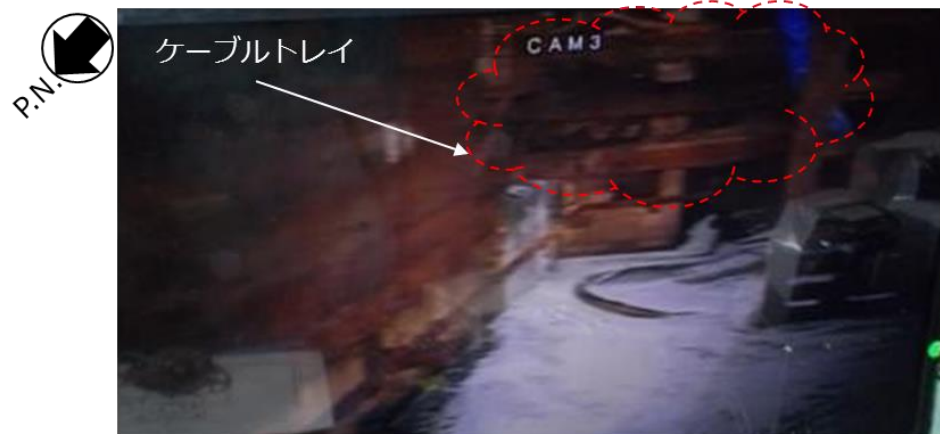
■ モルタル流入状況

- 3号機T/Bサービスエリアへのモルタル流入の状況確認を実施し、モルタルと思われる滞留水中の白い濁りを確認。
- 当該エリアの水抜き後、サンプルピット周辺にモルタルがある程度の厚みで堆積しており、そのさらに外側に、水抜きできずに残った滞留水（水深10cm程度）があることを確認。

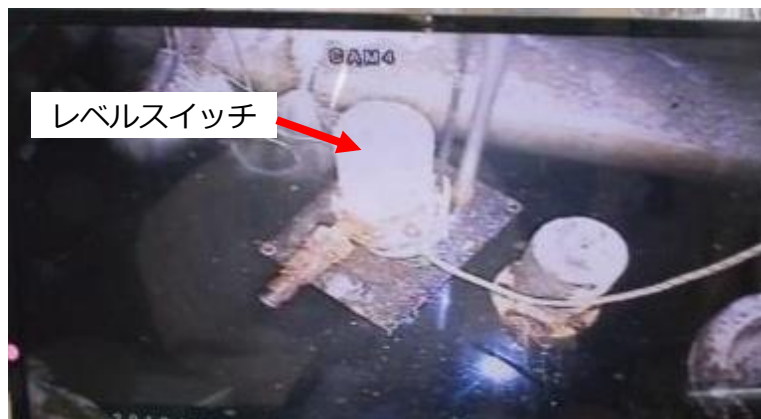
LS引き抜き

- 既設水位計（レベルスイッチ：LS）について引き抜きが出来たことを確認。また、サンプルピット内部の状況を確認。
- LS開口部より、モルタル上端までの高さを計測し、モルタルはサンプルピット底部から1200mm程度流入していることを確認。

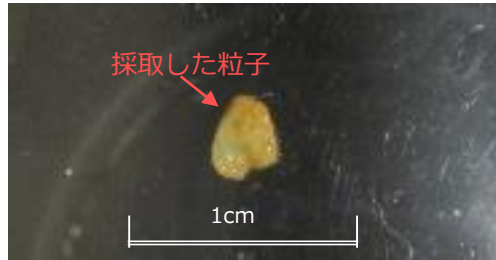
PMBゼオライト土囊から採取した粒子
(拡大) (2020/2/12)

- PMBの地下階に確認された高線量のゼオライト土囊のサンプリングを実施し、分析の結果、Cs137の放射能濃度[Bq/g]は8乗オーダーであることを確認。
- 得られた知見は今後の線量緩和対策，安定化対策の検討に資するとともに，その他核種等についても，今後，確認していく。

採取した粒子の表面線量率	
$\gamma + \beta$	1.3 mSv/h程度
分析項目	
Cs134	放射能濃度 [Bq/g]
Cs134	8.0E+06
Cs137	1.3E+08
