放射性物質分析施設の設置について（案）

2020年3月3日

東京電力ホールディングス株式会社
国立研究開発法人日本原子力研究開発機構

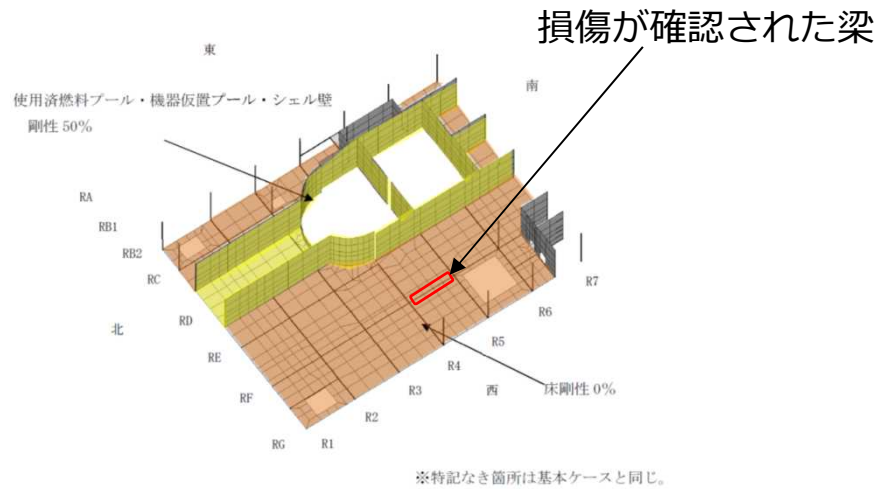
- 実施計画のうち、「3号機原子炉建屋の躯体状況調査を反映した使用済み燃料プール等の耐震安全性評価結果」の通り、各種調査結果を踏まえ、損傷状況等を下図の通りモデルに反映。
- 損傷が確認された梁を含む4階床面については、周辺の状況から保守的に剛性0%として評価。

図-2 損傷仮定 アイソメ図 4階 (G.L.+22.3m) (パラメータケース)

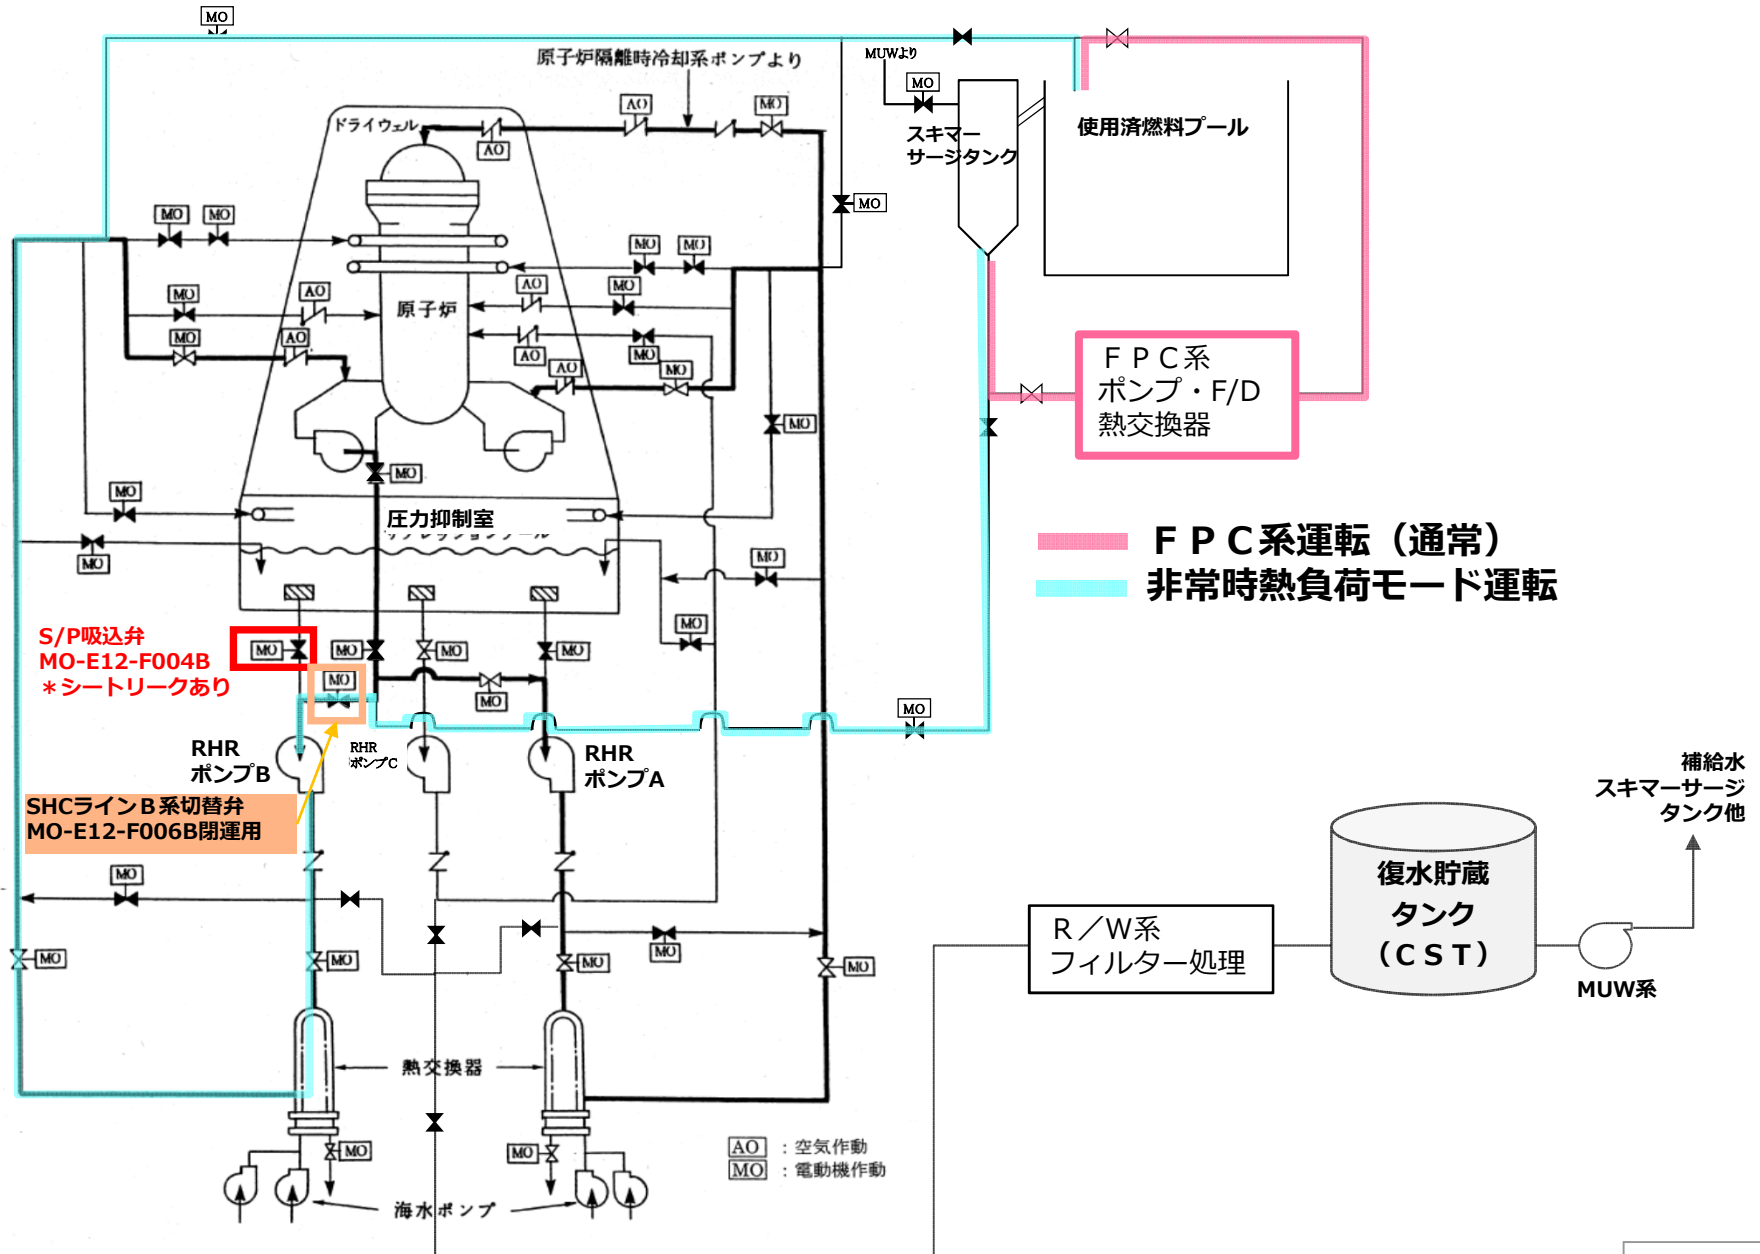
1. 9 系統概要図 (FPC系、R/W系含む)

- ◆圧力抑制室の水位上昇への影響については、水位が上昇したとしても、液体廃棄物処理系にて処理可能であることから、影響はないと考える
 - ✓圧力抑制室水位上昇：圧力抑制室の水位は現状低いレベルにあり、水処理が必要となるが水位を下げる事が可能である。
 - ✓圧力抑制室の水は液体廃棄物処理系で処理した後、プラント保有水（補給水）として使用する。
 - ✓1.9 系統概要図（FPC系、R/W系含む）参照

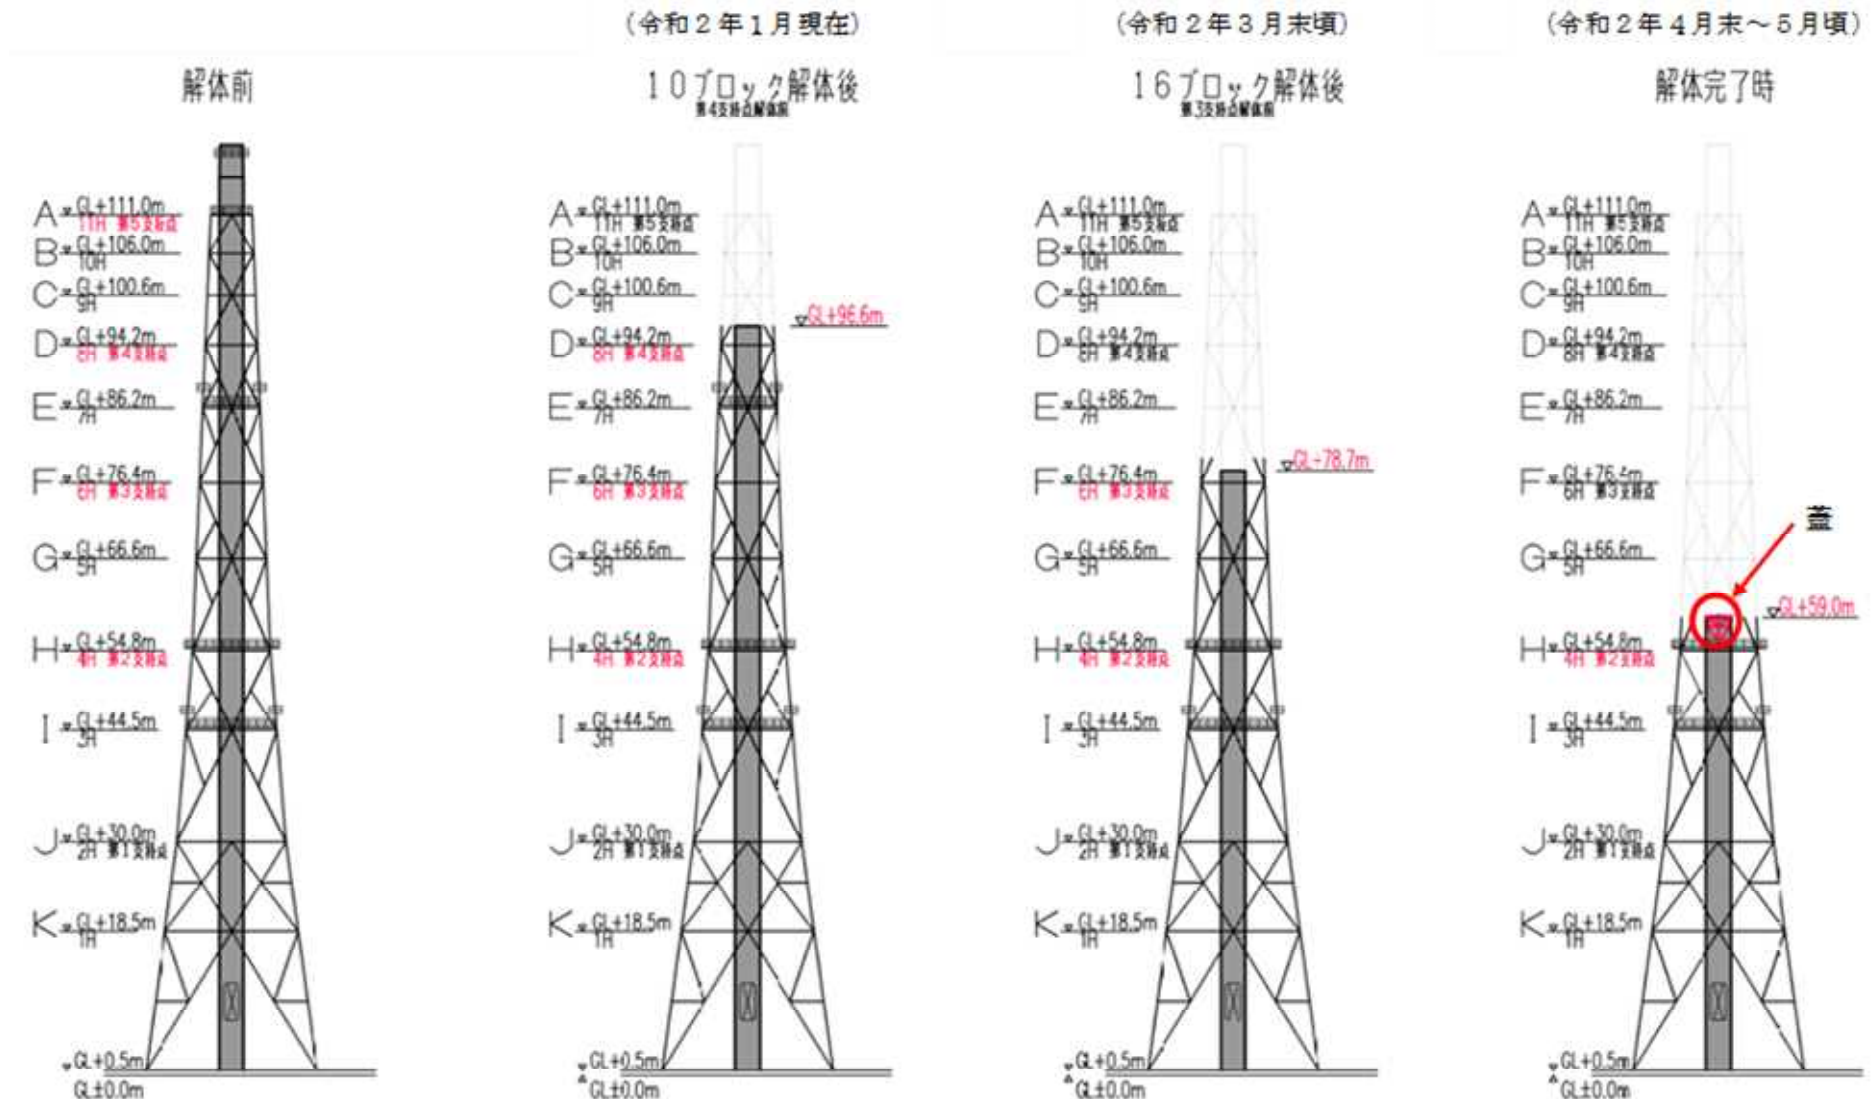
2. 1 2 恒久的な対策（1）

排気筒解体作業を進め、排気筒上部に蓋を設置する予定（5月頃）
