## 6. 敷地～敷地近傍の断層

### 6.2.2.2 評価対象となる断層

## Step 1 耐震重要施設及び常設重大事故等対処施設と断層の位置関係

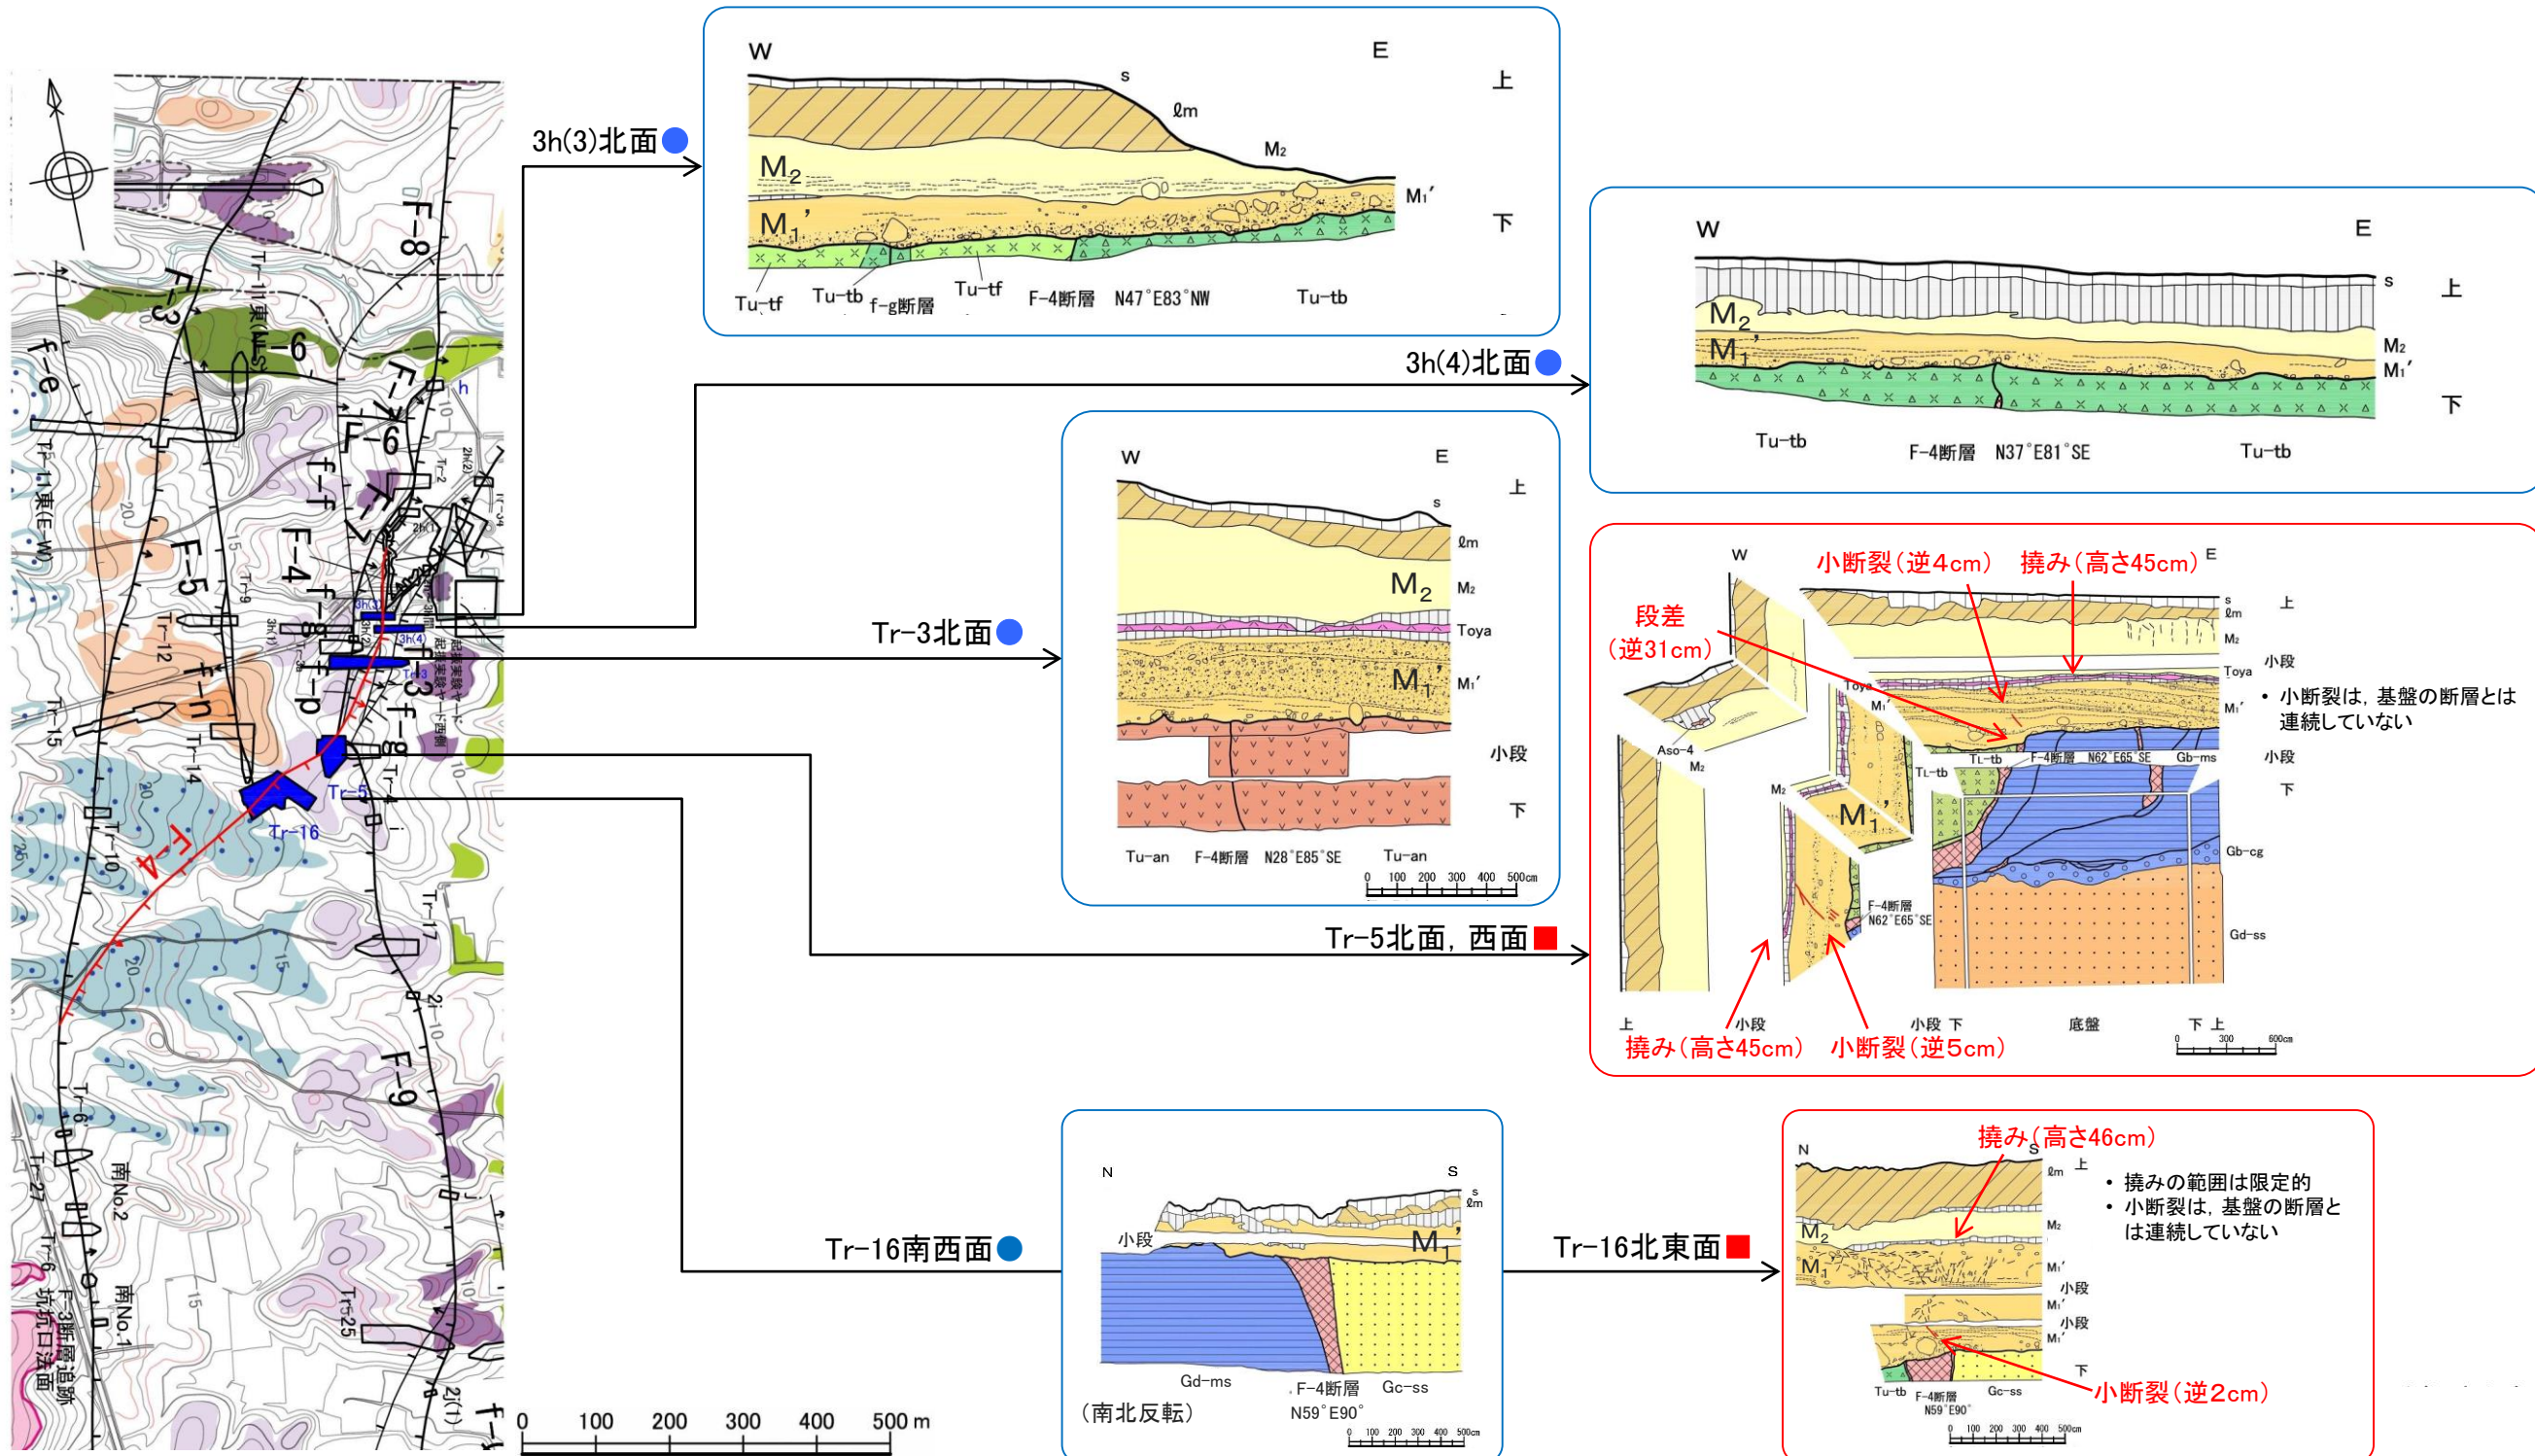
- F-4断層にはM<sub>1</sub>'面，M<sub>2</sub>面段丘堆積物が分布している。
- F-4断層のTr-16トレンチ南西面，Tr-3トレンチ等では，M<sub>1</sub>'面段丘堆積物に変位・変形は認められない。
- F-4断層は断層中央部でのみ第四系の変状が認められるが，その両側では変状は認められず，変状のある箇所は局所的である。

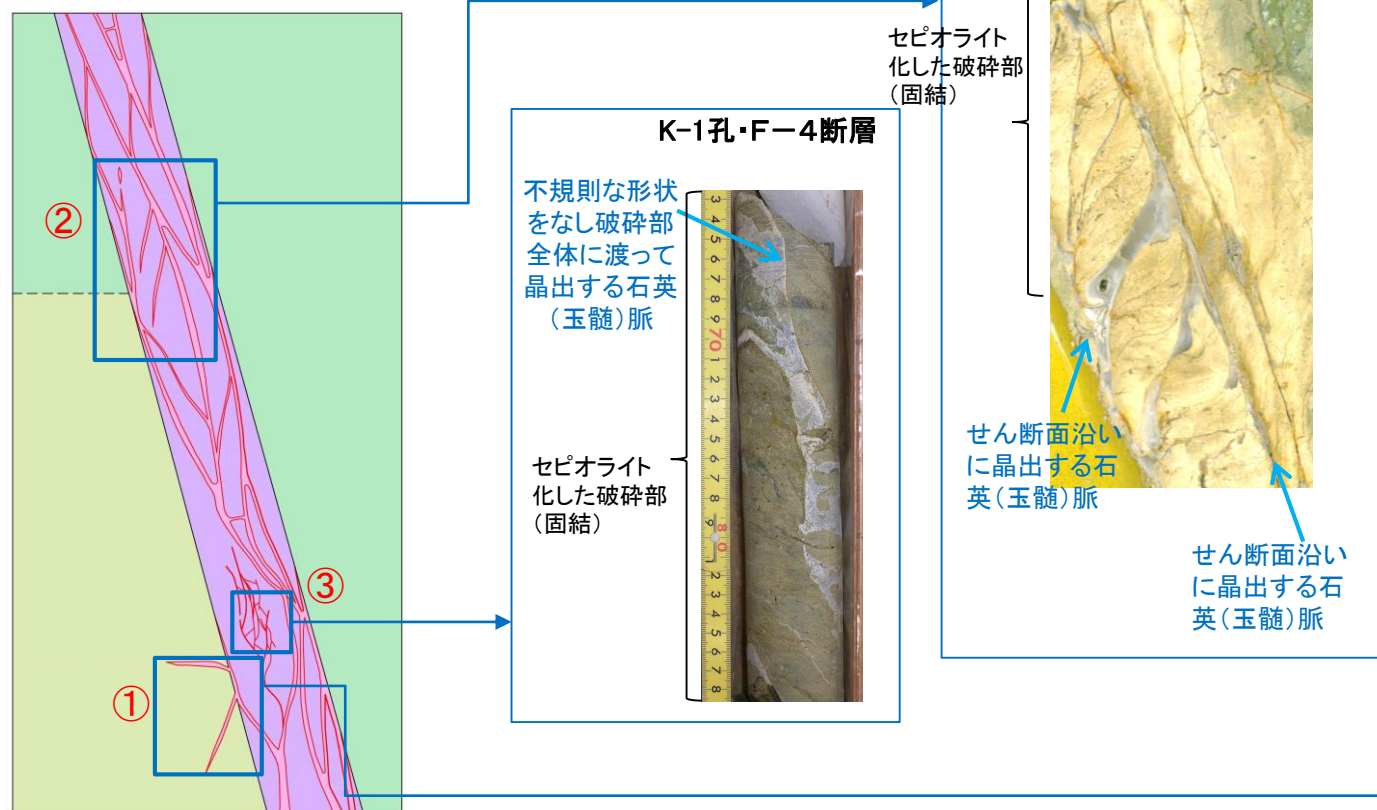
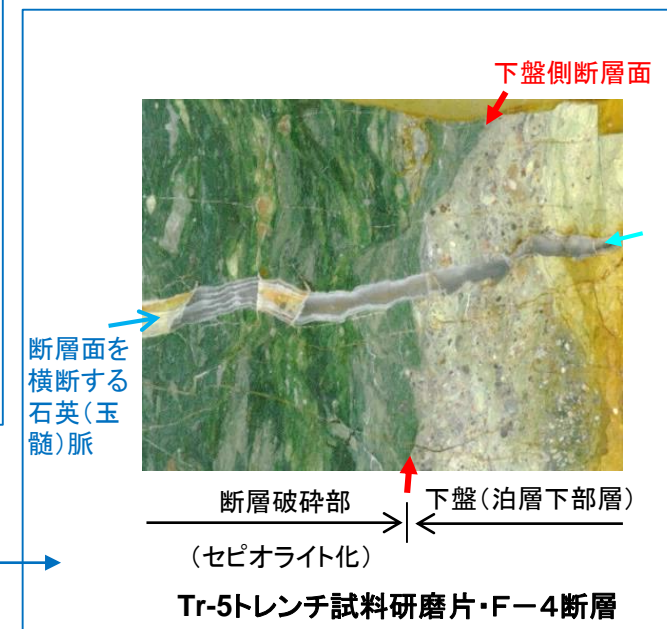
断層破碎部中の石英脈の状況

- 石英脈は、主にセピオライト化により固結・岩石化した破碎部中に晶出し、形成時の形態を保持しており、断層による破壊は認められない。
- 石英脈は、主に玉髓よりなり、一部で脈に平行な縞状構造(成長縞)が認められること、晶洞が認められる箇所があることから、断層破碎部内を上昇した熱水から晶出したものと判断される。
- 石英脈の多くは、断層面(せん断面)に調和的な方向を主体とし、部分的に断層面と斜交～直交する方向に分岐する。一部には破碎部から母岩中へ延びている脈も見られる。

- 石英(玉髓)脈は様々な産状を呈しており、これまで横断、充填と記載していたものの中には、以下の性状の石英(玉髓)脈が確認される。
  - (1) 断層面を横断する石英(玉髓)脈 : F-4断層(Tr-5トレンチ試料)
  - (2) せん断面沿いに晶出する石英(玉髓)脈 : F-3断層(Tr-11東(E-W)トレンチ南面試料)
  - (3) 破碎部全体に渡って晶出する石英(玉髓)脈, 断層面に平行な石英(玉髓)脈群等 : 上記以外のF-3断層及びF-4断層の破碎部試料
- F-3断層及びF-4断層破碎部中に晶出している石英(玉髓)脈について、上記の観点から産状の特徴を整理し、活動性の検討を行う。

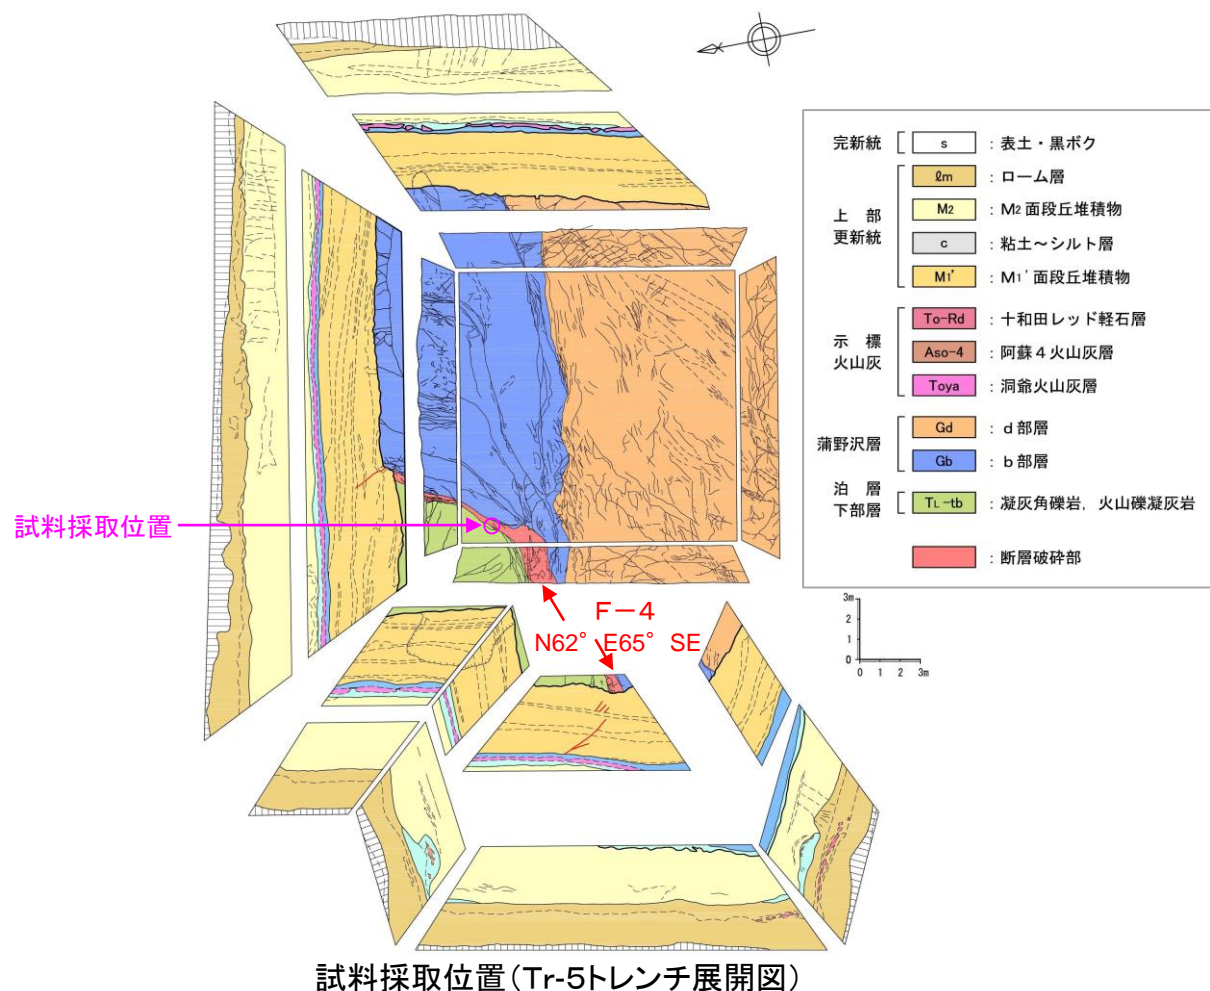
- Tr-5トレンチのF-4断層は、泊層下部層と蒲野沢層の境界をなし、底盤においてはセピオライト化し固結・岩石化した破碎部が見られる。
  - 底盤におけるF-4断層破碎部より採取した試料には、泊層(下盤側)との境界をなす断層面(主せん断面)付近に、断層面をほぼ直交方向に横断する最大幅0.5cmの石英(玉髓)脈が認められる。
  - ✓ 石英(玉髓)脈は、断層による変位・変形が認められず、形成時の形態を保持している。
- ⇒ F-4断層は、断層面(主せん断面)を横断する石英(玉髓)脈が認められることから、石英(玉髓)脈晶出以降の活動はないものと判断する。

F-4断層(Tr-5トレンチ試料)には, セピオライト化により固結・岩石化した断層破碎部から, 断層面を横断して破碎部外に連続する石英(玉髓)脈が見られる。

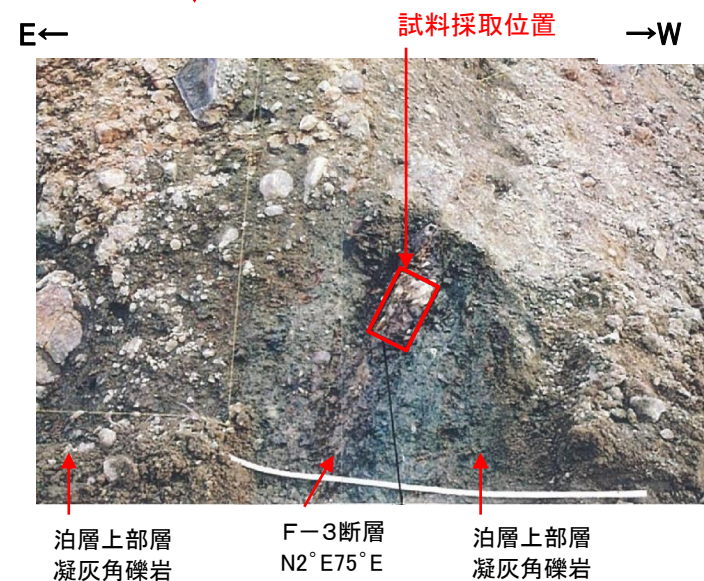
Tr-11東(E-W)トレンチ南面より採取したF-3断層破碎部研磨片(断層面に直交する鉛直面方向)

- Tr-11東(E-W)トレンチ南面のF-3断層は、セピオライト化を受け固結・岩石化する破碎部よりなる。
  - セピオライト化し固結・岩石化した破碎部には、せん断面に沿って脈状に石英(玉髓)が晶出している状況(赤点線)が観察される。
    - ✓ 複合面構造と考えられるせん断面(Y面と正断層センスの変形を示唆するP面)に沿って、石英(玉髓)が連続的かつ脈状に晶出している。
      - ・ Y面沿いの石英(玉髓)脈のうち、断層面(下盤側)と対応して比較的直線性の高い2本の主せん断帯が認められる。
    - ✓ P面沿いの脈の一部(青破線)は非常に連続性が良く、主せん断帯両側の主せん断面(Y面)のうち、東側の主せん断面(Y面)(赤破線)を横切り、西側の主せん断面(Y面)に収斂しており、大局的には主せん断帯を斜めに横切っていると見ることができる(※1)。
    - ✓ これらの石英(玉髓)脈は断層による変位・変形が認められず、形成時の形態を保持している。
- ⇒ F-3断層は、せん断面(主せん断帯並びに複合面構造をなすY面及びP面)沿いに晶出する石英(玉髓)脈が認められ、これらの脈に変位・変形が認められないことから、石英(玉髓)脈晶出以降の活動はないものと判断する。

F-3断層(Tr-11東(E-W)トレンチ南面試料)には, セピオライト化により固結・岩石化した断層破碎部中に, せん断面(主せん断帯並びに複合面構造をなすY面及びP面)に沿って, 連続的に石英が晶出している。

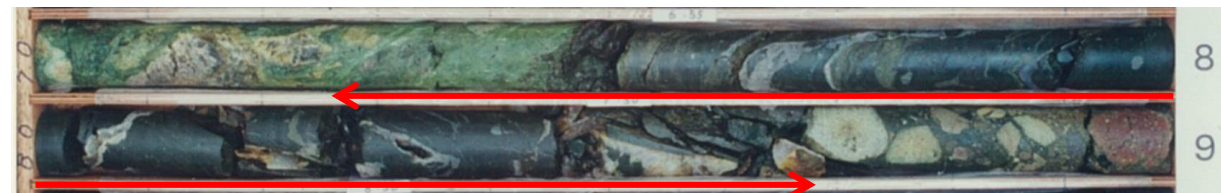
F-4断層  
K-1孔コア写真: 深度7~9m(平成7年撮影)

- K-1孔において、F-4断層は全体的にセピオライト化を受け固結・岩石化する破碎部よりなる。
  - セピオライト化し固結・岩石化した破碎部には、破碎部全体に渡って、様々な方向に晶出した石英(玉髓)よりなる鉱物脈が認められる。
    - ✓ セピオライト中に形成された割れ目を充填するように晶出した石英(玉髓)脈が認められる。
      - ・ 石英(玉髓)脈は、破碎部全体に渡って晶出している。
      - ・ 石英(玉髓)脈の一部は、せん断面に平行な方向に晶出している。
      - ・ 不規則な形状の割れ目を充填するように晶出する石英(玉髓)脈が見られる。
    - ✓ 石英(玉髓)脈は、断層による変位・変形が認められず、形成時の形態を保持している。
- ⇒ F-4断層は、破碎部がセピオライト化した後に、石英(玉髓)脈が破碎部全体に渡って形成されたもので、これらの石英(玉髓)脈に変位・変形が認められないことから、少なくとも石英(玉髓)脈晶出以降の断層活動はないものと判断する。

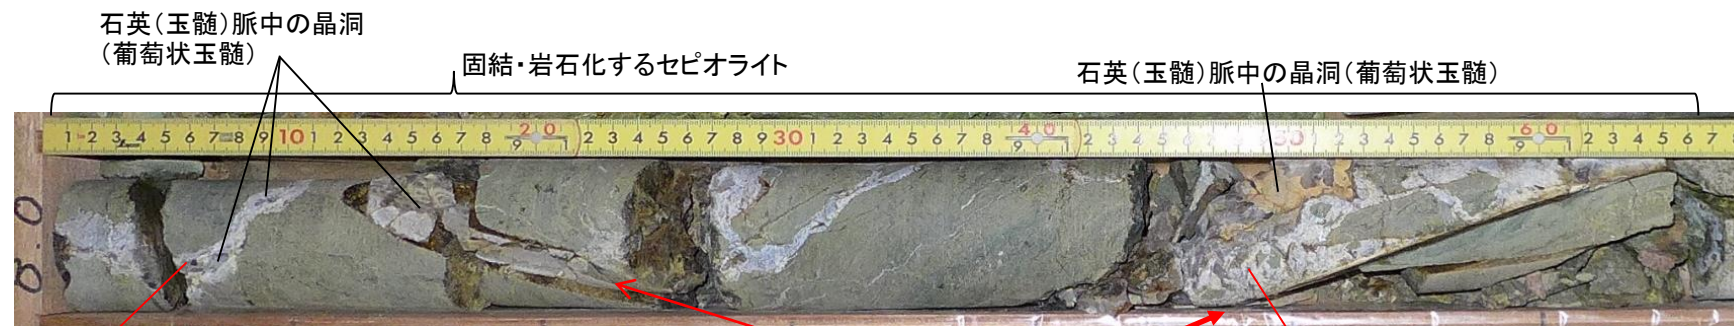
石英(玉髓)脈中の晶洞(葡萄状玉髓) 固結・岩石化するセピオライト 石英(玉髓)脈中の晶洞(葡萄状玉髓)  
不規則な形状に晶出した石英(玉髓)脈 せん断面と平行な石英(玉髓)脈 断層面(下盤側) 不規則な形状に晶出した石英(玉髓)脈  
F-4断層: K-1孔深度8.00~8.68mコア 拡大写真②(平成29年撮影)  
※コアが回転し方向が様々な状態のため、断層面の方向との関係が明瞭ではない。

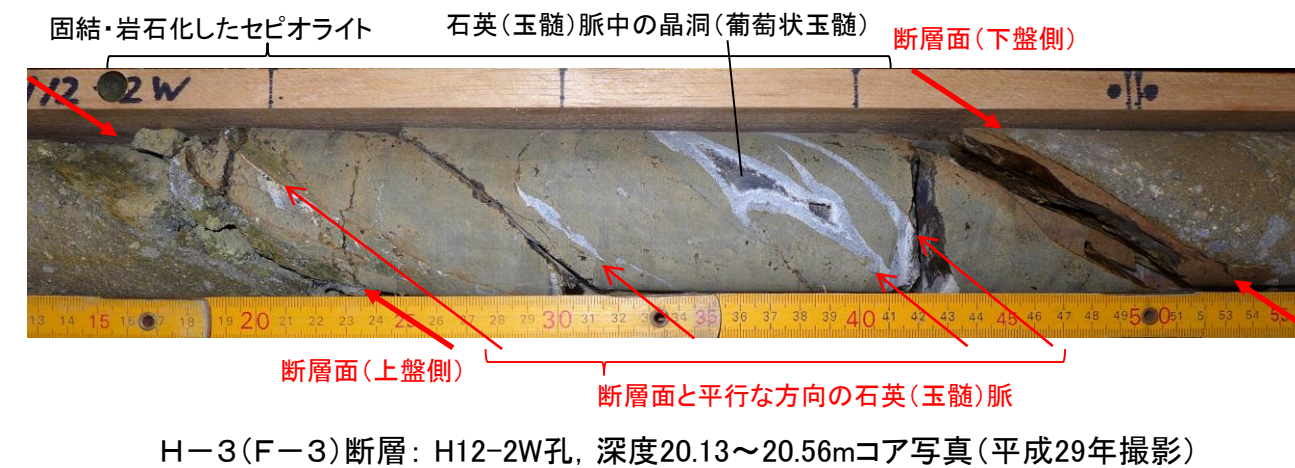
F-3断層(H-3断層)試料採取位置(H12-2W孔)

- 東京電力HD(株)敷地のH12-2W孔において、F-3断層の北側延長にあたるH-3断層は、セピオライト化を受け固結・岩石化する破碎部よりなる。
  - セピオライト化し固結・岩石化した破碎部には、主に断層面に平行な方向に晶出した石英(玉髓)よりなる鉱物脈が認められる。
  - 断層面に平行な方向の複数の石英(玉髓)脈が認められるが、これらの脈はせん断面沿いに晶出したものと考えられる。
  - 石英(玉髓)脈は、断層による変位・変形が認められず、形成時の形態を保持している。
  - 石英(玉髓)脈の一部には晶洞がみられることから、比較的高温の熱水環境下で割れ目沿いに石英(玉髓)が結晶化して晶出した脈であると考えられる。
- ⇒ F-3断層(H-3断層)は、破碎部がセピオライト化した後に石英(玉髓)脈が形成されたもので、これらの石英(玉髓)脈に変位・変形が認められないことから、少なくとも石英(玉髓)脈晶出以降の断層活動はないものと判断する。

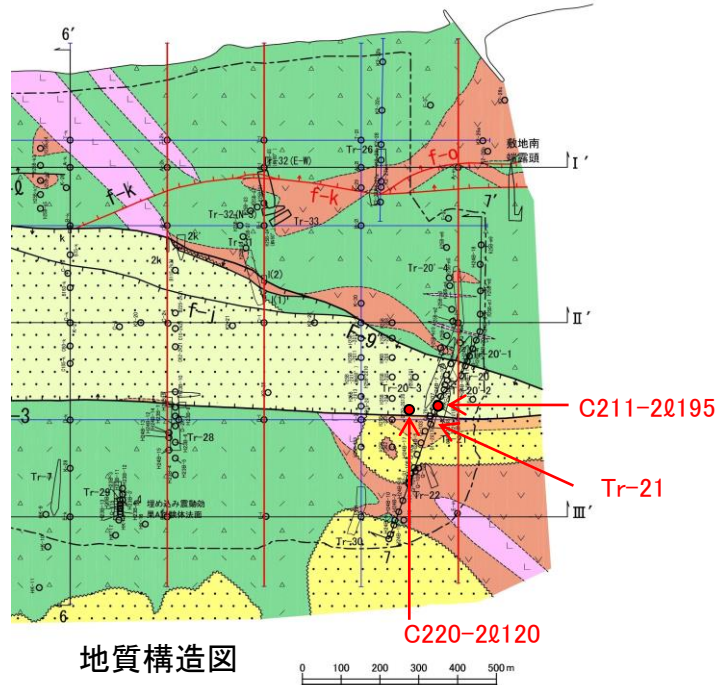
➤ F-3断層には、熱水変質を受けて破碎部に石英(玉髓)脈が見られる事例のほかに、敷地南側において、軟質な断層ガウジなどは見られず、続成作用により断層破碎部が固結・岩石化した箇所が認められる。

⇒ 続成作用により固結・岩石化に要する時間の長さを考慮すると、F-3断層は少なくとも後期更新世以降の断層活動はないと判断される。

また, F-3断層には続成作用により固結・岩石化した破碎部も見られることから, F-3断層は少なくとも後期更新世以降の断層活動はないと判断される(※)。

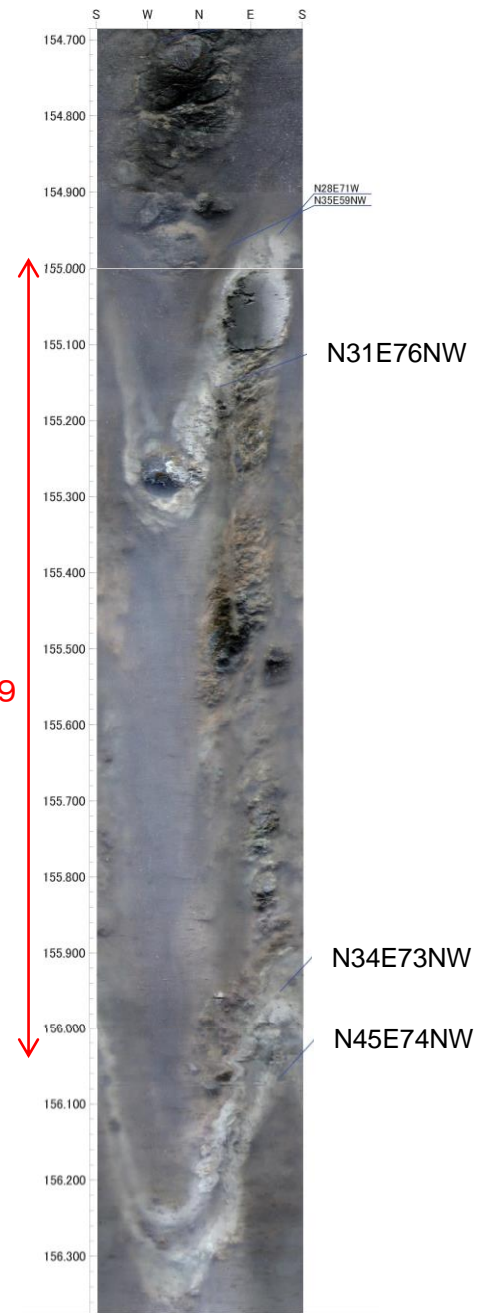
F-9断層破碎部は非固結 (細片状, 粘土状(パリゴルスカイト化))
