## 東通原子力発電所

敷地周辺～敷地の地形, 地質・地質構造について

(震源として考慮する活断層の評価(敷地～敷地近傍の断層))

(補足説明資料)

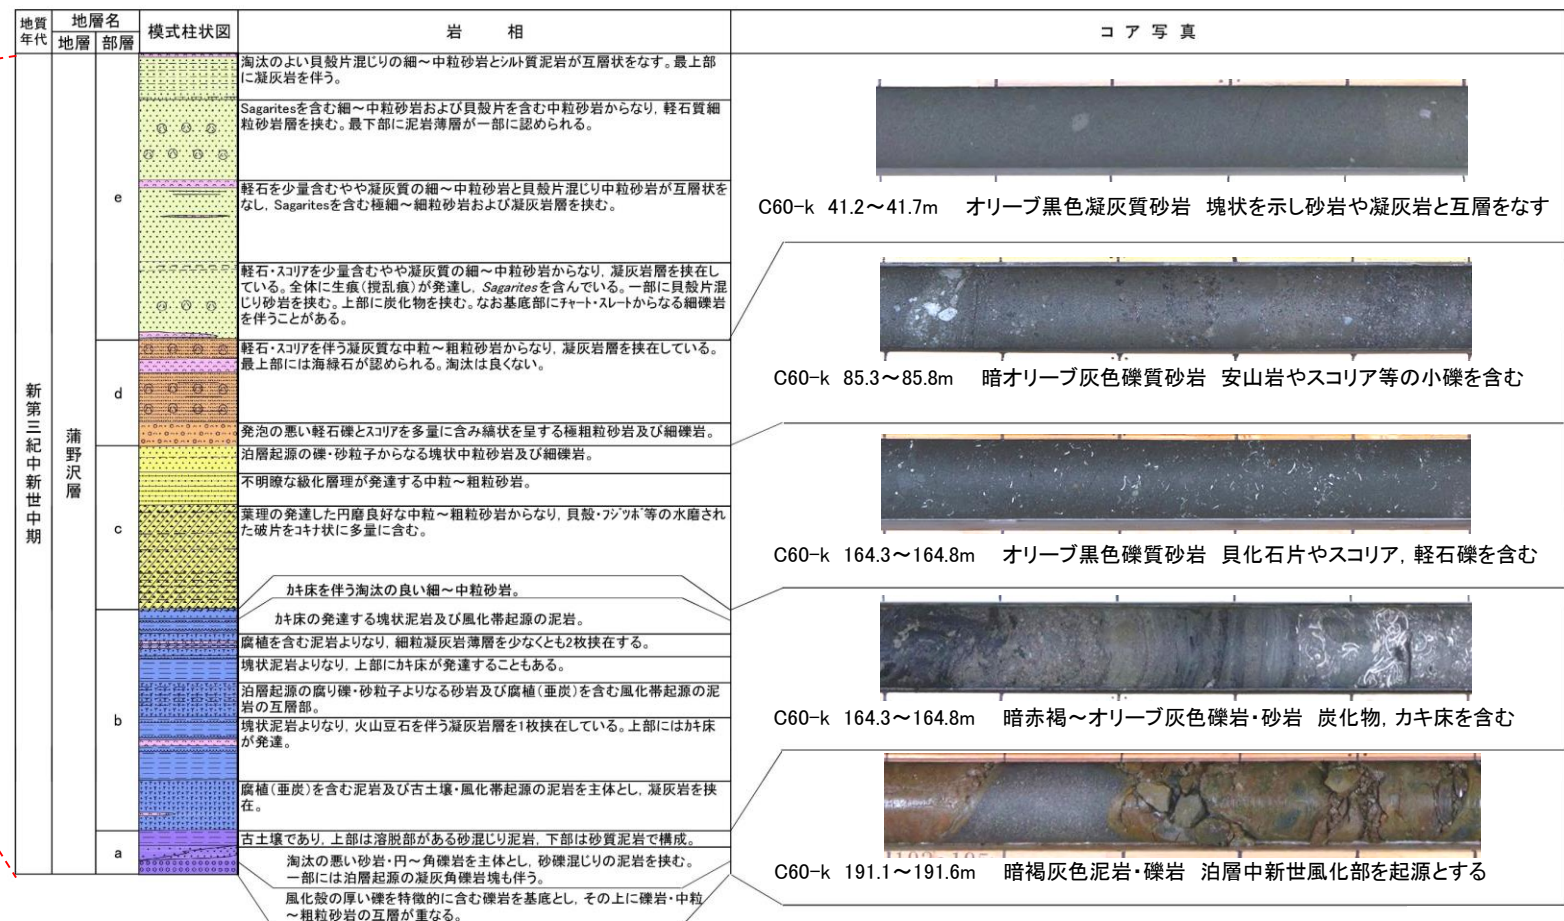
敷地の蒲野沢層模式柱状図

- 蒲野沢層は，新第三系が半地溝～地溝状をなす範囲で泊層上部層を不整合に被覆して分布する。
- 本層は，主に泥岩，砂岩，礫岩より構成され，岩相，化石相等により，a部層～e部層の5部層に区分される。

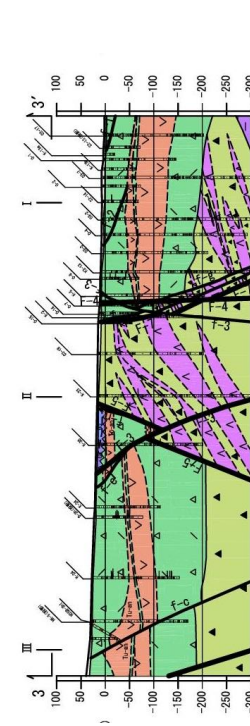
東西方向地質断面図

泊層下部層が地壘状をなして分布

泊層下部層が地壘状をなす

猿ヶ森層は泊層上部層の下位に分布

泊層下部層は泊層上部層の下位に分布

- 泊層下部層は、F-4断層、F-5断層、F-6断層及びF-7断層に囲まれて地壘状をなして分布する。
- 泊層下部層は、地壘状ブロックの東側、西側、南側では泊層上部層の下位(深度約200m以深)に分布する。
- 猿ヶ森層は、敷地北端部(1-1'断面)において泊層上部層の下位に分布する。

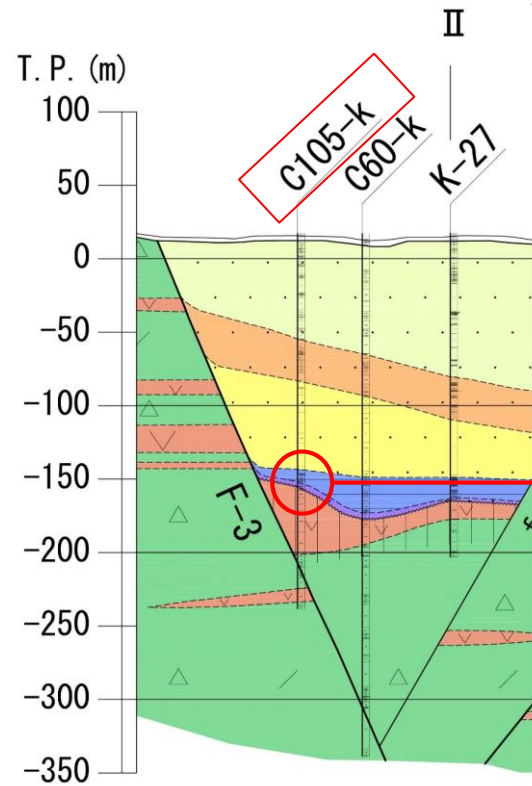
- F-3断層, F-9断層間の蒲野沢層は, 泊層上部層を不整合に被覆する。
- 蒲野沢層の基底のa部層は, 泊層上部層起源の風化安山岩礫を含む礫岩, 含礫泥岩より構成される。
- 不整合面直下の泊層上部層は, 中新世の風化作用によりカオリナイト化し, 褐色～赤色を呈する。

【C105-k孔コア写真: 深度166m～179m】  
蒲野沢層礫混じりシルト岩が泊層上部層の中新世の風化によりカオリナイト化する安山岩溶岩を不整合に被覆する状況

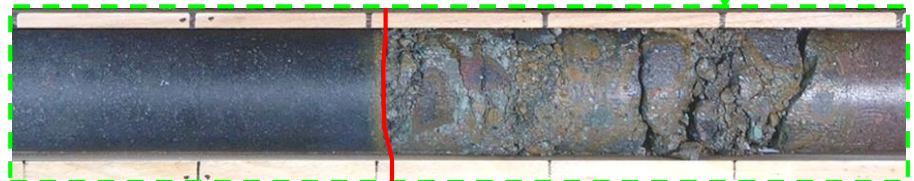
- F-8断層, F-10断層間の蒲野沢層は, 泊層上部層を不整合に被覆する。
- 不整合面直下の泊層上部層は中新世の風化作用によりカオリナイト化し, 褐色～赤色を呈する。

蒲野沢層b部層  
泥岩

蒲野沢層b部層  
礫岩

泊層上部層  
火山砕屑岩  
(不整合面付近は中新世の風化によりカオリナイト化)

蒲野沢層 b部層 礫岩 ←→ 泊層上部層 火山砕屑岩

【T25-2g孔のコア写真: 深度99m～113m】  
蒲野沢層の礫岩が泊層上部層の中新世の風化によりカオリナイト化し, 赤色を呈する火山砕屑岩を不整合に被覆する状況

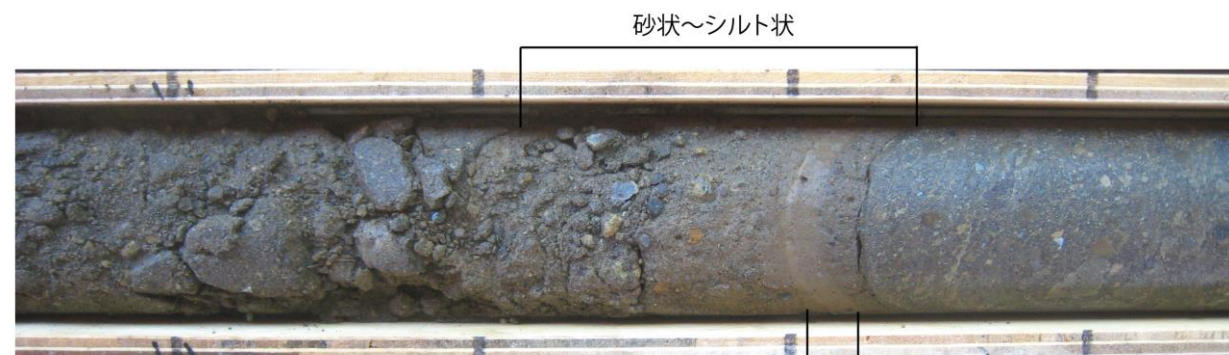
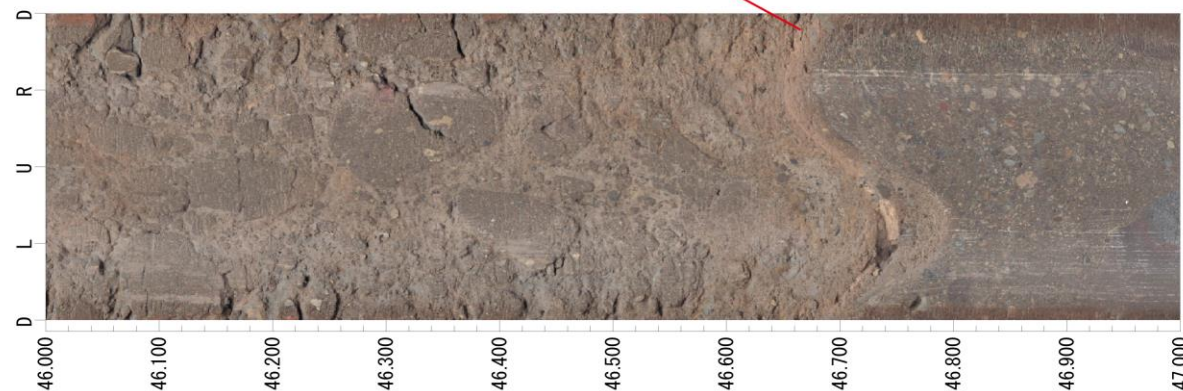
- Od-7の深度43.91~46.73mに断層破碎部が確認された。
- 深度43.91~46.60mは角礫状に破碎されており、角礫間を細粒物が充填している。この角礫状破碎部に面構造は認められない。
- 深度46.60~46.73mは砂状~シルト状に破碎されており、下部に厚さ約1.5cmの粘土状破碎部が認められる。
- ボアホールカメラ観察によると、断層面の走向傾斜はN50° E52° SEである。

▼ ~ ▼ : 断層破碎部

上盤側の凝灰質砂岩が角礫状(シルト質の基質を伴う)

砂状~シルト状

粘土状

N50E52SE

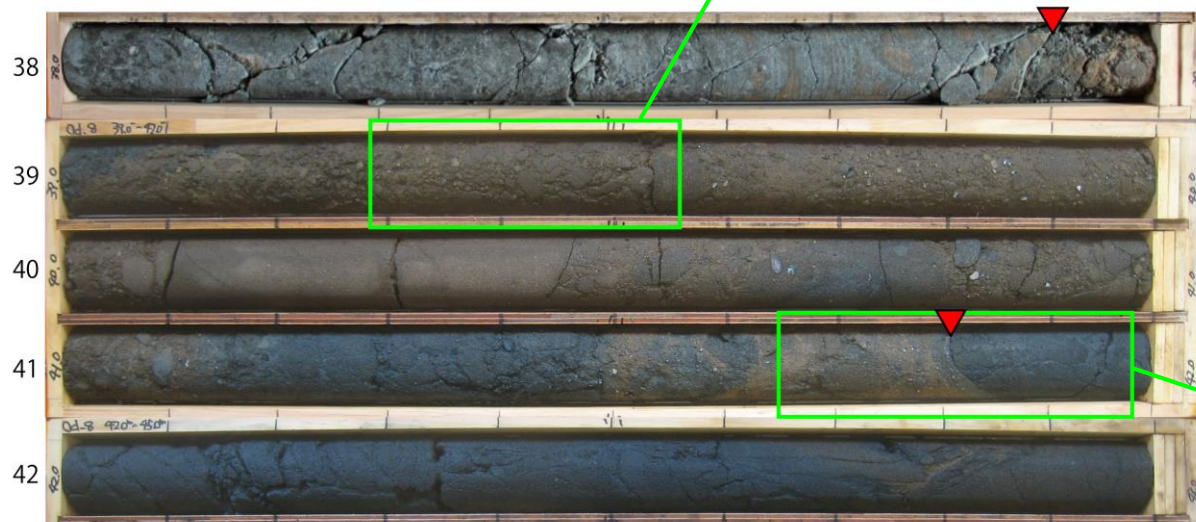
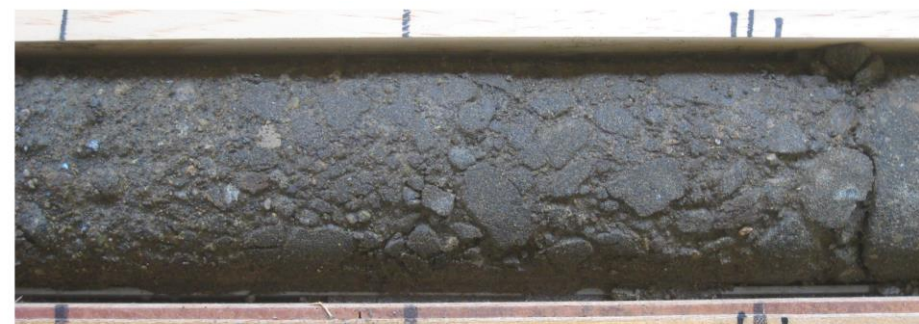
- Od-8の深度38.89～41.83mに断層破碎部が確認された。
- 深度38.89～41.74mは角礫状に破碎されており、角礫間を細粒物が充填している。この角礫状破碎部に面構造は認められない。
- 深度41.74～41.81mは砂状～シルト状に、深度41.81～41.83mは粘土状に破碎されている。
- ボアホールカメラ観察によると、断層面の走向傾斜はN40° E52° SEである。

▼ ~ ▼ : 断層破碎部

上盤側の凝灰質砂岩が角礫状(シルト質の基質を伴う)

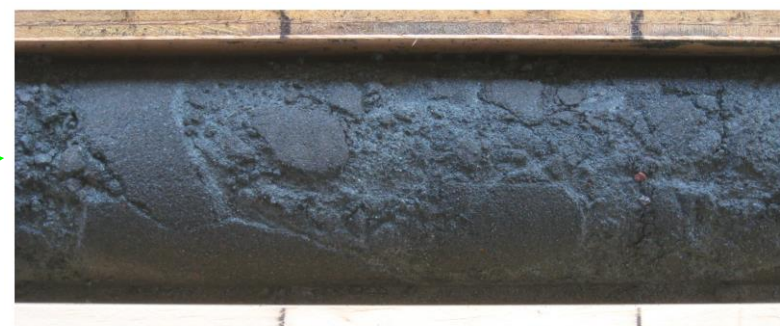
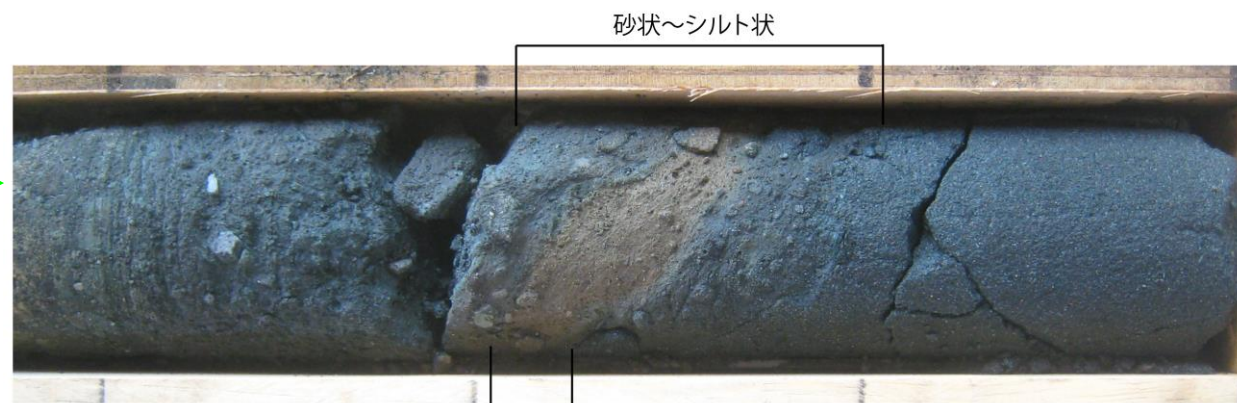
- Od-9の深度26.82~29.89mに断層破碎部が確認された。
- 深度26.82~29.80mは角礫状に破碎されており、角礫間を細粒物が充填している。この角礫状破碎部に面構造は認められない。
- 深度29.80~29.89mは砂状~シルト状に破碎されており、中部に厚さ約1~3cmの粘土状破碎部が認められる。
- なお、本孔のすぐ山側で掘削したOd-10に破碎部は認められない。

上盤側の凝灰質砂岩が角礫状(砂質の基質を伴う)

▼ ~ ▼ : 断層破碎部

砂状~シルト状

粘土状

※明瞭な面構造は認められない。

※Od-10に断層延長部は認められない。

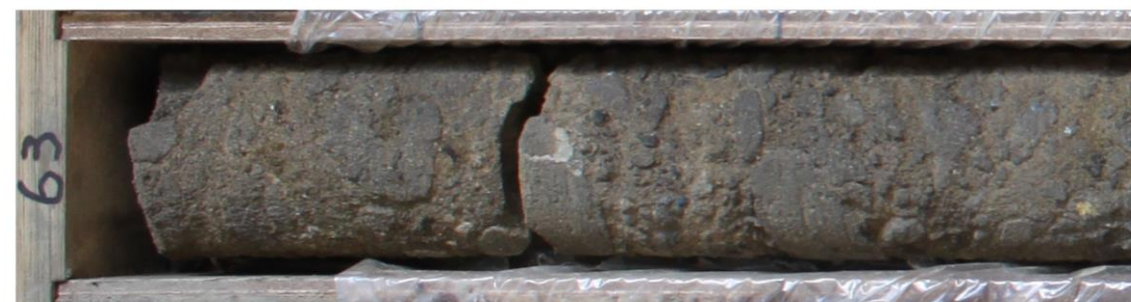
- Od-8, Od-9で確認された断層破碎部の延長が、既往ボーリングOd-6に出てくることが想定されることから、Od-6の再観察を実施した。
- その結果、類似した断層破碎部が深度62.59～63.60mに確認された。
- 深度62.59～63.44mは角礫状に破碎されており、角礫間を細粒物が充填している。この角礫状破碎部に面構造は認められない。
- 深度63.44～63.60mは砂状に破碎されている。
- この断層破碎部は、その性状や分布位置から、Od-8, Od-9で確認された断層破碎部と連続しているものと判断される。

▼ ~ ▼ : 断層破碎部 ※2007年撮影

上盤側の凝灰質砂岩が角礫状 ※2019年撮影

傾斜:約65°  
砂状 ※2019年撮影
