6. 敷地～敷地近傍の断層

南北測線における層序の検討：H28-U5測線の層序区分（従来）

6.3.5.2 反射法地震探査結果の層序区分

6.3.5.3 敷地～敷地近傍の断層の地下深部への連続性

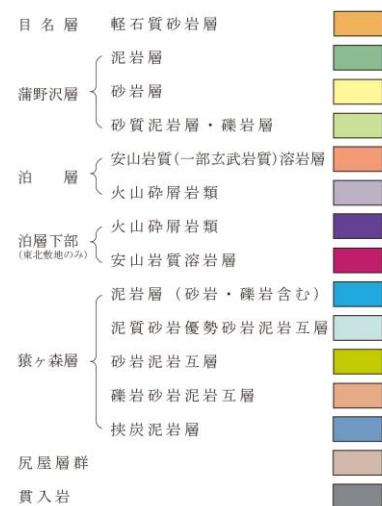
19N-1孔の岩相

岩相柱状図	地層名	コア写真		
0 -50 -100 -150 -200	猿ヶ森層 Sb部層			
	猿ヶ森層 Sa部層			
	尻屋層群

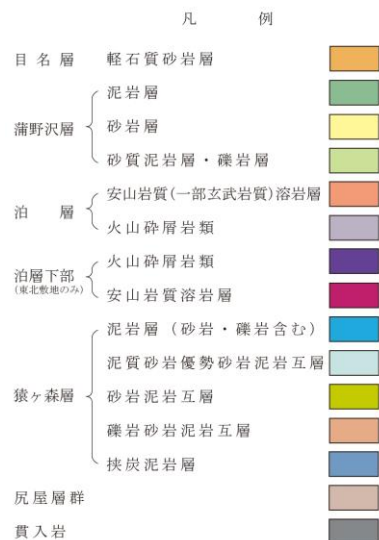
19N-2孔の岩相

- 19N-2孔の尻屋層群は，砂岩・頁岩互層，凝灰岩，礫岩より構成される。
- 猿ヶ森層のSa部層は，19N-2孔では基底部に角礫岩が分布し，主に泥岩より構成され，石炭を挟在する。Sb部層は，主に砂岩，礫岩より構成され，泥岩を挟む。Sc部層は，主に砂岩，泥岩より構成され，一部に礫岩を挟む。

岩相柱状図	地層名	コア写真		
	第四系			
	猿ヶ森層 Sc部層	<p>粒度変化する砂岩(深度22.2~22.6m)</p>	<p>礫混じり粗粒砂岩 粗粒砂岩 砂岩(深度48.0~48.4m) 垂炭葉理密集</p>	<p>砂岩中の泥岩偽礫(深度53.2~53.6m)</p>
		<p>泥岩(深度57.1~57.5m)</p>	<p>砂岩(深度154.2~154.6m) tf</p>	<p>砂岩(深度166.0~166.4m) ms ss ms</p>
<p>砂岩(深度176.5~176.9m)</p>		<p>凝灰岩(深度183.4~183.8m)</p>	<p>砂岩・泥岩互層(深度198.3~198.7m)</p>	
猿ヶ森層 Sb部層	<p>礫岩(深度215.5~215.9m)</p>	<p>礫岩(深度290.0~290.4m)</p>	<p>砂岩(深度299.6~300.0m)</p>	
	<p>泥岩(深度344.6~345.0m)</p>	<p>砂岩(深度359.45~359.85m)</p>	<p>砂岩中の礫岩(深度364.15~364.55m) cg</p>	
猿ヶ森層 Sa部層	<p>凝灰岩(深度388.60~390.0m)</p>	<p>砂岩(深度404.3~404.7m)</p>	<p>砂岩・泥岩互層(深度458.2~458.6m)</p>	
	<p>石炭(深度463.2~463.6m)</p>	<p>泥岩(深度471.5~471.9m)</p>	<p>角礫岩(深度484.5~484.9m)</p>	
尻屋層群	<p>凝灰岩(深度501.3~501.7m)</p>	<p>砂岩・頁岩互層(深度504.5~504.9m)</p>

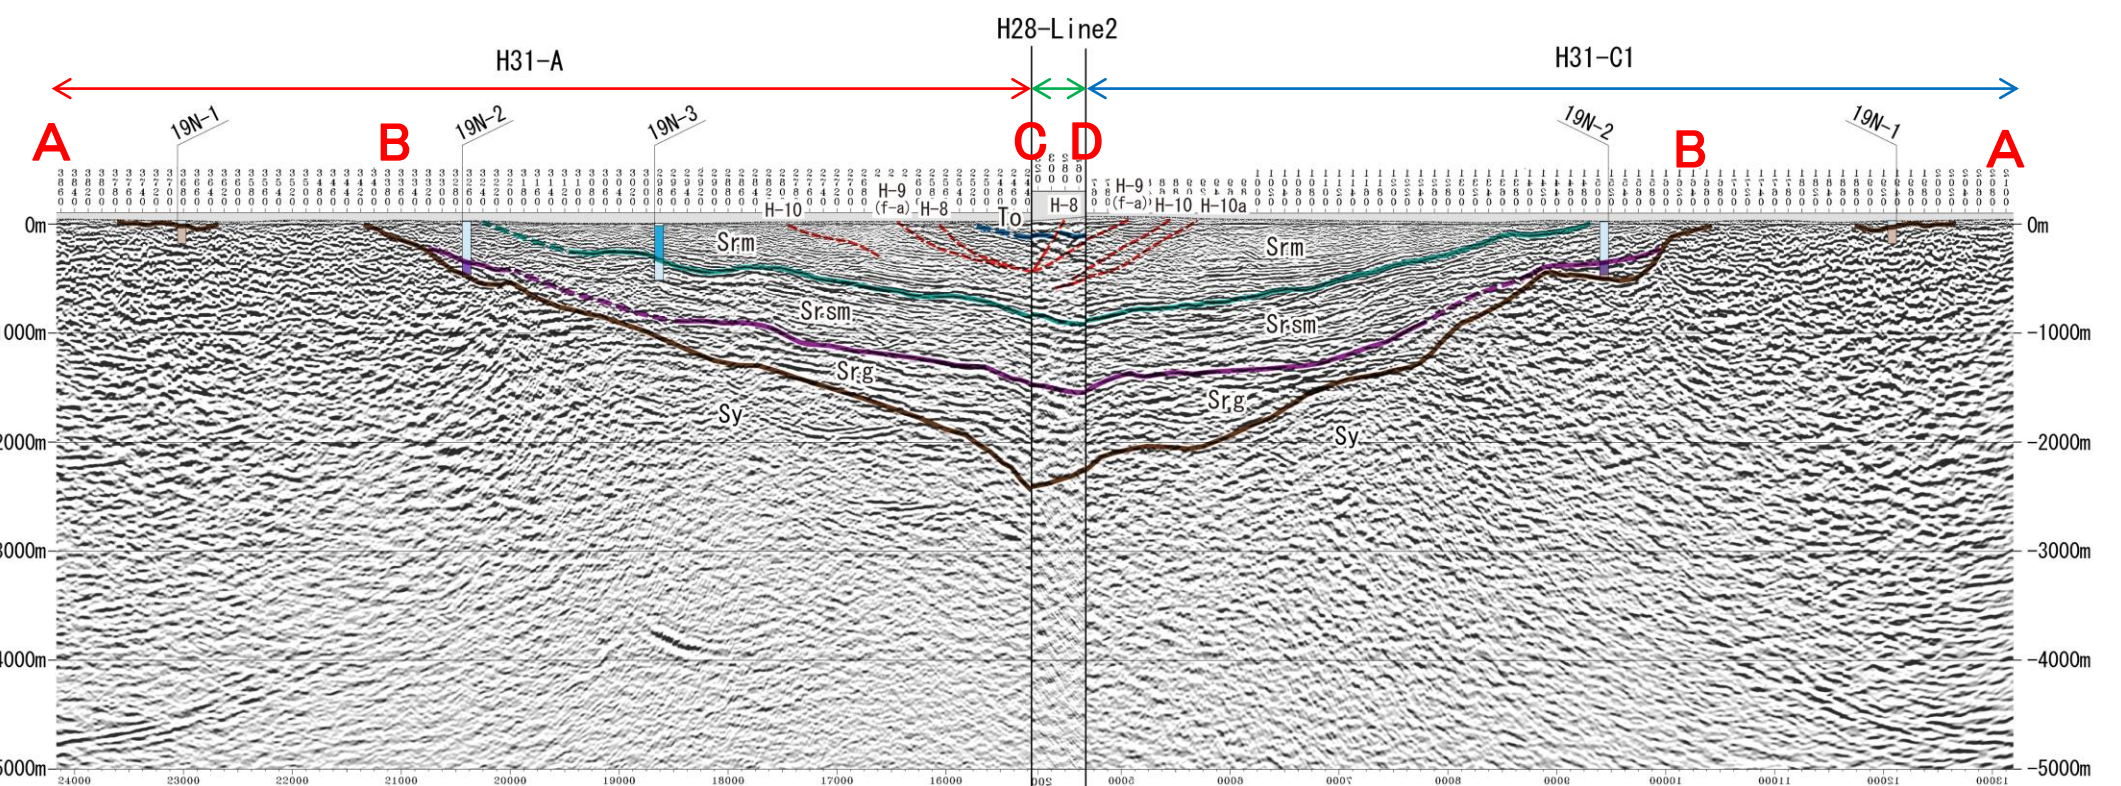
▶ ボーリング調査により直接確認した地質境界に基づき決定したH31-A測線の層序区分・地質境界から、H28-Line2測線を介してH31-C1測線に展開が可能であり、H31-A測線と同様の地質分布・地質構造であることを確認した。

⇒ H31-A測線における層序区分・地質境界が3次元的な広がりをもつことが確認された。

- ボーリング調査にて確認された各々の地質境界は、比較的明瞭な反射面と良く対応しており、敷地まで連続的に追跡が可能であることを確認。
- ボーリング調査により直接確認した地質境界に基づき決定したH31-A測線の層序区分・地質境界から、H28-Line2測線を介してH31-C1測線に展開が可能であり、H31-A測線と同様の地質分布・地質構造であることを確認したことから、今回の調査によって確認された層序区分・地質境界が3次元的な広がりをもつことが確認された。

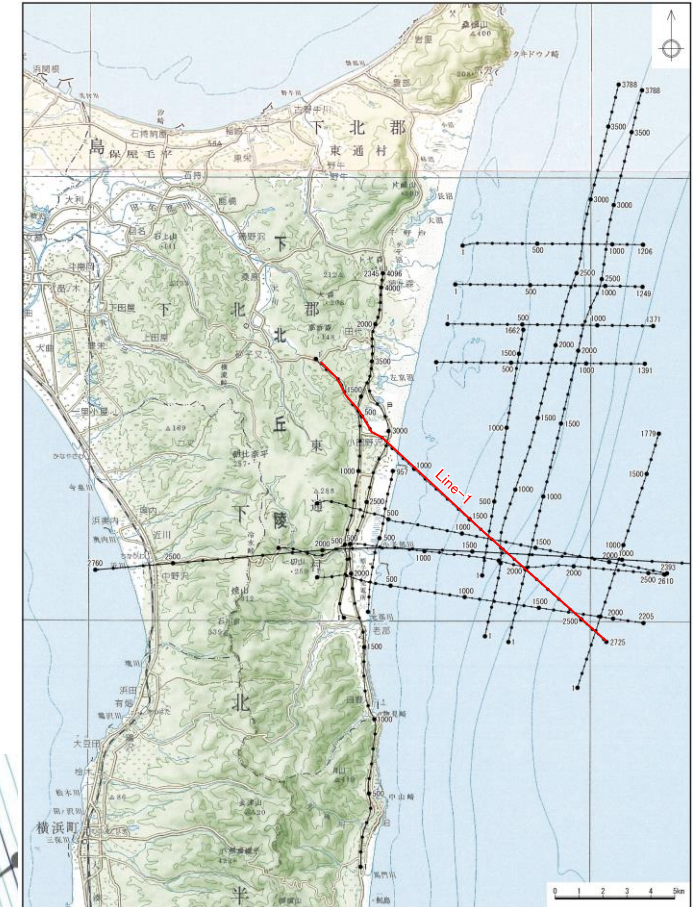
H28-Line1測線の層序区分②

- ▶ H28-Line1測線の層序区分及び地質分布は、従来のH28-Line1測線の解釈と概ね同様の層序区分及び地質分布となっている。
- ✓ 連続性の良い比較的強い反射面が複数見られ、これらの面を境に層相(反射面パターンの特徴)、下位層との構造の違い等から、上位より蒲野沢層(Gm)、泊層(To)、猿ヶ森層泥岩層(Srm)、同 砂岩泥岩礫岩互層(Srsm)及び同 挟炭泥岩層(Srg)並びに尻屋層群(Sy)に区分される。
- ✓ 陸域において、猿ヶ森層(泥岩層(Srm)、砂岩泥岩礫岩互層(Srsm)及び挟炭泥岩層(Srg))が、南東方向への緩傾斜～ほぼ水平な構造で連続する。(※A)
- ✓ 陸域で確認された猿ヶ森層の泥岩層(Srm)、砂岩泥岩礫岩互層(Srsm)とその下位に想定される挟炭泥岩層(Srg)が、境界の強い反射面とともに、海域にかけて比較的良く連続している。
- ✓ 海域の層序区分及び地質分布については概ね変更はない。(※B)

H28-Line1測線について、ボーリング調査により直接確認した地質境界に基づき決定されたH31-A測線及びH31-C1測線の層序区分を踏まえて層序区分を行った。

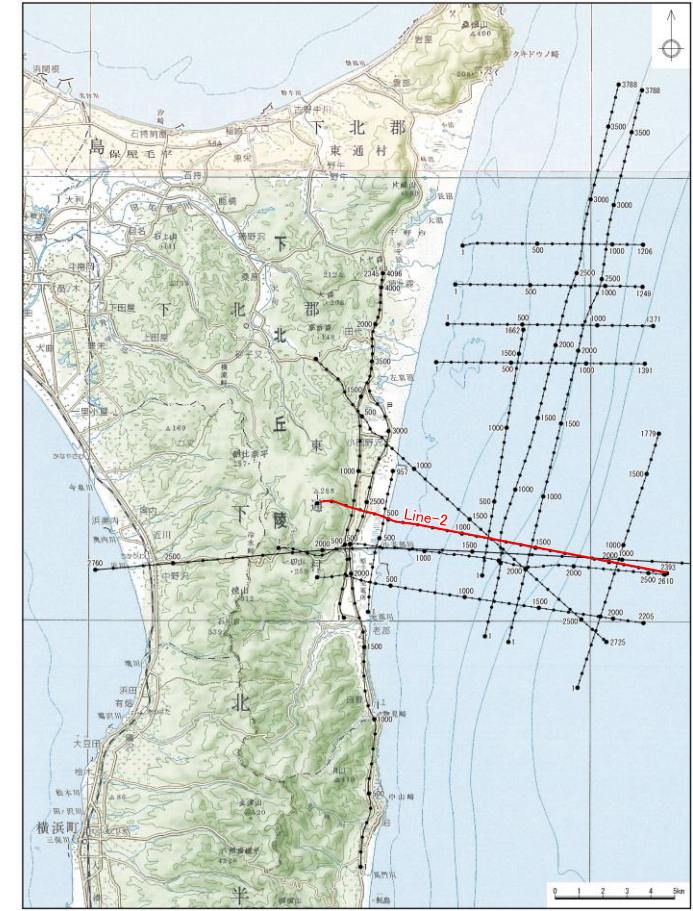
H28-Line2測線の層序区分②

- H28-Line2測線の層序区分及び地質分布は、従来のH28-Line2測線の解釈と概ね同様の層序区分及び地質分布となっている。
- ✓ 連続性の良い比較的強い反射面が複数見られ、これらの面を境に層相(反射面パターンの特徴)、下位層との構造の違い等から、H28-Line1測線の探査結果と同様に、上位より蒲野沢層(Gm)、泊層(To)、猿ヶ森層泥岩層(Srm)、同 砂岩泥岩礫岩互層(Srsm)及び同 挟炭泥岩層(Srg)並びに尻屋層群(Sy)に区分される。
- ✓ 陸域において、基盤をなす尻屋層群(Sy)の分布については、H31-A測線及びH31-C1測線の調査結果を踏まえて見直した。
- ✓ 海域の層序区分及び地質分布については概ね変更はない。

H28-Line2測線について、ボーリング調査により直接確認した地質境界に基づき決定されたH31-A測線及びH31-C1測線の層序区分を踏まえて層序区分を行った。

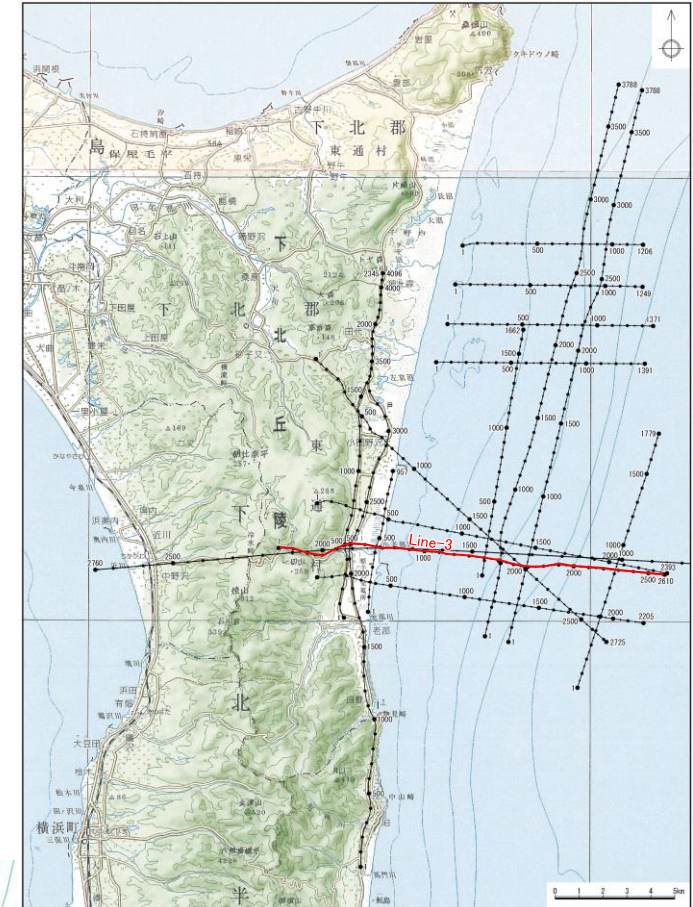
6.3.5.2 反射法地震探査結果の層序区分 H28-Line3測線の層序区分②

- H28-Line3測線の層序区分及び地質分布は、従来のH28-Line3測線の解釈と概ね同様の層序区分及び地質分布となっている。
- ✓ 連続性の良い比較的強い反射面が複数見られ、これらの面を境に層相(反射面パターンの特徴)、下位層との構造の違い等から、H28-Line1測線の探査結果と同様に、上位より蒲野沢層(Gm)、泊層(To)、猿ヶ森層泥岩層(Srm)、同 砂岩泥岩礫岩互層(Srsm)及び同 挟炭泥岩層(Srg)並びに尻屋層群(Sy)に区分される。
- ✓ 海域の層序区分及び地質分布については概ね変更はない。

H28-Line3測線について、ボーリング調査により直接確認した地質境界に基づき決定されたH31-A測線及びH31-C1測線の層序区分を踏まえて層序区分を行った。

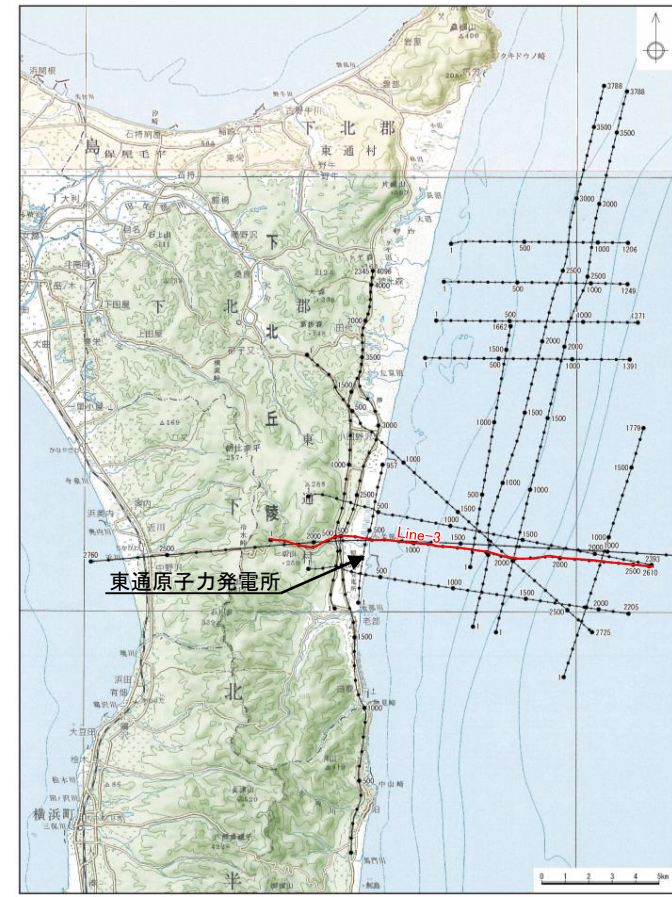
敷地近傍～前面海域の比較的浅部の地質構造 (H28-Line3測線) ②

- 陸域では後述するH17A測線と同様に、浅部において、F-1断層(一切山東方断層)を含めて主に東傾斜の複数の正断層が認められる。(※A)
 - ✓ 反射面の不連続や変形の形態等から断層の存在が推定される。
 - ✓ これらの地表における位置は、地表地質調査、ボーリング調査、トレンチ調査等の結果に基づき確認または推定される断層の位置に非常に良く対応している。
- 一切山東方断層を含めて、いずれの断層も1,000m以浅の猿ヶ森層泥岩層(Srm)内で低角化して消滅している。(※A)
 - ✓ より深部の猿ヶ森層砂岩泥岩礫岩互層(Srsm)及び挟炭泥岩層(Srg)も西緩傾斜～ほぼ水平な成層構造を示すことから、少なくとも猿ヶ森層砂岩泥岩礫岩互層(Srsm)以深に連続する断層は認められない。
 - ✓ これらの断層の下端は、猿ヶ森層泥岩層(Srm)内の様々な深度・層準まで達して消滅しているように見えており、特定の1層準に収束してはいない。
 - ✓ なお、敷地の西側にある断層(W-1断層、W-2断層(H-10a断層)及びW-3断層(H-10断層))についても、猿ヶ森層泥岩層(Srm)内で低角化して消滅している。
- 海域では、基盤をなす尻屋層群(Sy)の最深部から高まりに至る大陸棚中央部～東部付近には、反射面の不連続から西傾斜の正断層が推定されるが、上位の地層は連続しており、断層は浅部には連続していない。(※D)

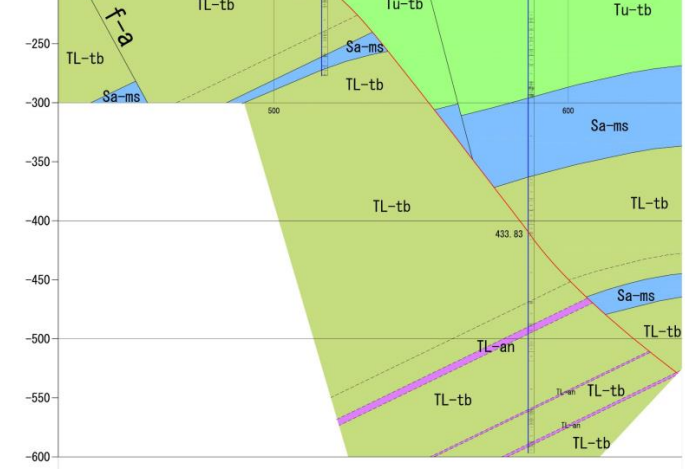
断層名	孔名	F-1断層上面深度(m)
F-1	F-1断層追跡坑坑口法面	基盤岩上面
	19H-1	172.55
	19H-2	227.13
	19H-3	433.83

- ▶ ボーリング調査(19H-1孔～19H-3孔)で確認した地質層序は、下位より泊層下部層, 猿ヶ森層, 泊層上部層, 蒲野沢層である。
- ▶ 19H-1孔～19H-3孔で, F-1断層(一切山東方断層)の破碎部を確認。

- 19H-1孔～19H-3孔において、反射法地震探査記録(H17A測線等)の解釈からF-1断層(一切山東方断層)が想定される位置に概ね対応した深度で、F-1断層の破碎部を確認した。
- ✓ 各孔とも、確認された破碎部の周辺の深度には、他に顕著な破碎部は認められない。
- 19H-1孔～19H-3孔で確認したF-1断層破碎部は、いずれもセピオライト化し、全体に固結している。

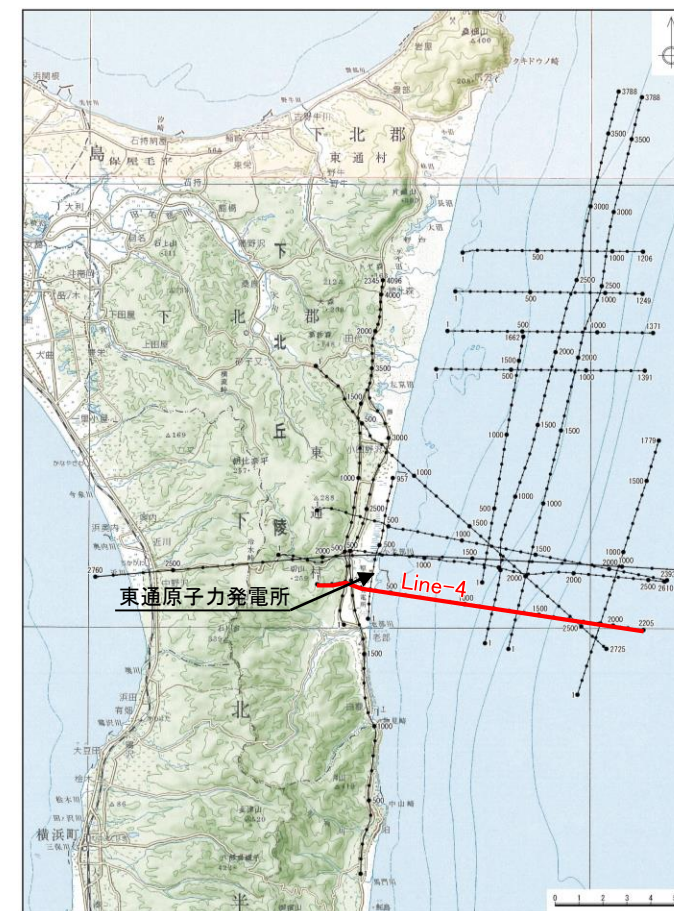
敷地近傍～前面海域の比較的浅部の地質構造(H28-Line4測線)②

- 陸域では、浅部で主に東傾斜の複数の正断層が認められる。(※D)
 - ✓ 反射面の不連続や変形の形態等から断層の存在が推定される。
 - ✓ これらの地表における位置は、地表地質調査、ボーリング調査、トレンチ調査等の結果に基づき確認または推定される断層の位置に非常に良く対応している。
- 一切山東方断層を含めて、いずれの断層も1,000m以浅の猿ヶ森層泥岩層(Srm)内で低角化して消滅している。(※D)
 - ✓ より深部の猿ヶ森層砂岩泥岩礫岩互層(Srsm)及び挟炭泥岩層(Srg)が東緩傾斜の成層構造を示すことから、少なくとも猿ヶ森層砂岩泥岩礫岩互層(Srsm)以深に連続する断層は認められない。(※B)
 - ✓ これらの断層の下端は、猿ヶ森層泥岩層(Srm)内の様々な深度・層準まで達して消滅しているように見えており、特定の1層準に収束してはいない。
- 海域では、地下深部の基盤をなす尻屋層群(Sy)の分布深度が大きく変化する大陸棚中央部付近に、反射面の不連続から西傾斜の正断層が推定されるが、上位の地層は連続しており、断層は浅部には連続していない。(※A)

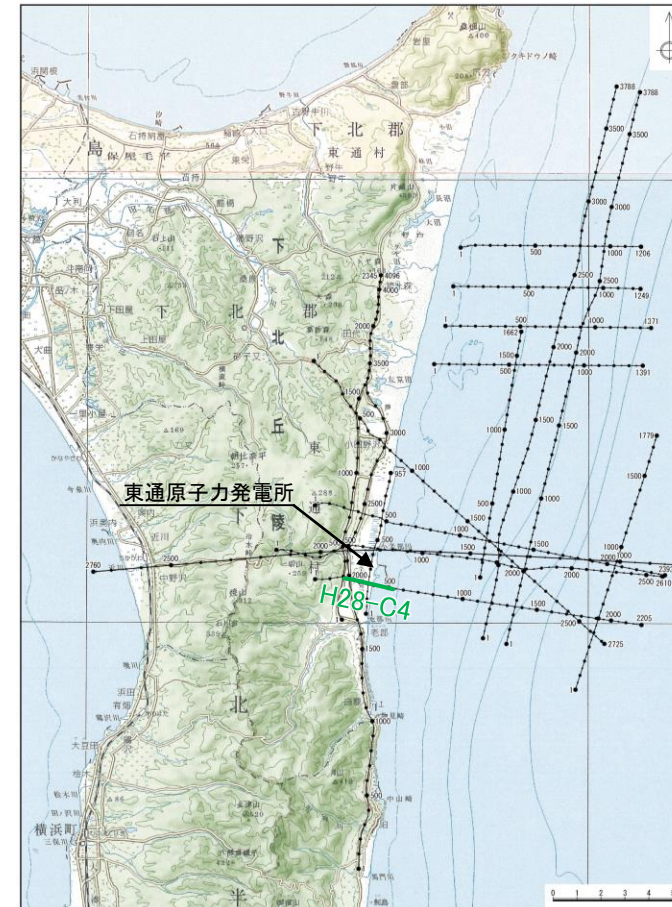
- H28-C4測線には、F-3断層、F-9断層及びm-a断層が認められる。
 - ✓ 反射面の不連続や変形の形態等から断層の存在が推定され、これらの地表における位置は、地表地質調査、ボーリング調査、トレンチ調査等の結果に基づき確認または推定されるF-3断層、F-9断層等の位置に非常に良く対応している。(※A)
 - ✓ 地表付近の地質データ及び反射法地震探査記録の反射パターンから推定していた上記の3断層について、既往のボーリングデータとの対応関係を確認したところ、解釈から概ね想定される深度に対応して、F-3断層で2箇所、F-9断層で3箇所、m-a断層で2箇所において断層破碎部が確認された。(※B)
 - F-3断層については、反射面の不連続や変形の形態等から断層の推定が可能であることを踏まえ、既往のボーリングデータとの対応に基づき断層位置を精査。
- 東傾斜の正断層であるF-3断層と西傾斜の正断層であるF-9断層(老部川右岸の断層)は、地溝状の構造をなしている(※C)が、深部には連続しない。
 - ✓ F-9断層はCMP6360付近でF-3断層に切られ、F-3断層は深さ700m付近の猿ヶ森層泥岩層 (Srm) 内で低角化して消滅し、深さ方向に連続する断層は認められない。(※D)

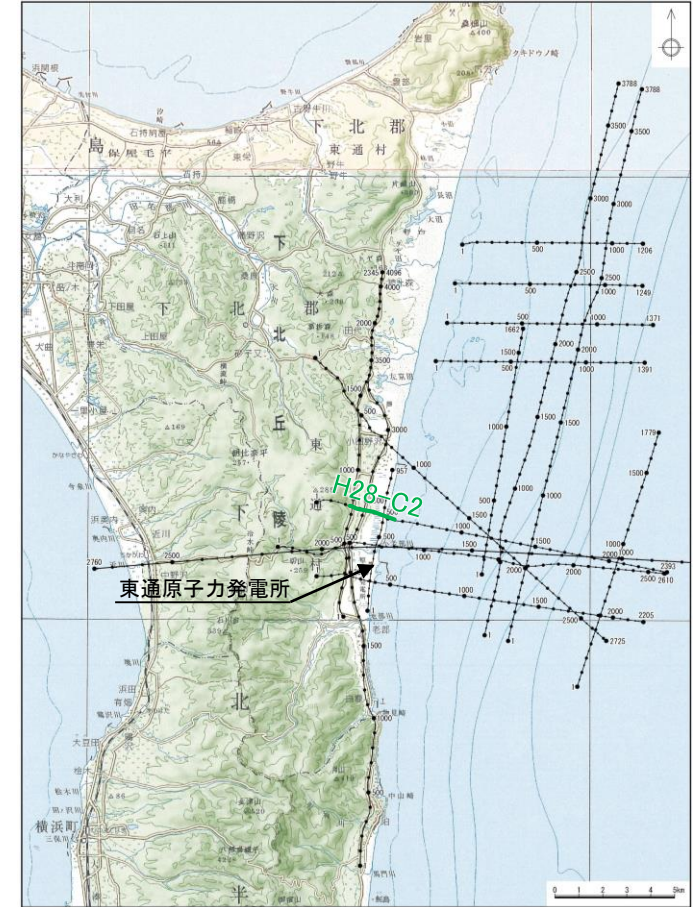
敷地～前面海域の浅部の地質構造 (H28-C2測線) ②

- 一切山東方断層の延長であるH-6断層を含む東傾斜の複数の正断層と、それらと対をなす西傾斜の複数の正断層が認められる。(※B)
 - ✓ 反射面の不連続や変形の形態等から断層の存在が推定される。
 - ✓ これらの地表における位置は、地表地質調査、ボーリング調査、トレンチ調査等の結果に基づき確認または推定される断層の位置に非常に良く対応している。(※A)
- 東傾斜の複数の正断層と、それらと対をなす西傾斜の複数の正断層から形成される地溝状の構造が認められる。(※B)
 - ✓ 東傾斜の断層の方が深さ方向の連続性が良く、西傾斜の断層は東傾斜の断層に切られている。
 - ✓ 東傾斜の正断層は、1,000m以浅の猿ヶ森層泥岩層(Srm)内で低角化して消滅し、少なくとも猿ヶ森層砂岩泥岩礫岩互層(Srsm)との境界面以深に連続する断層は認められない。(※C)

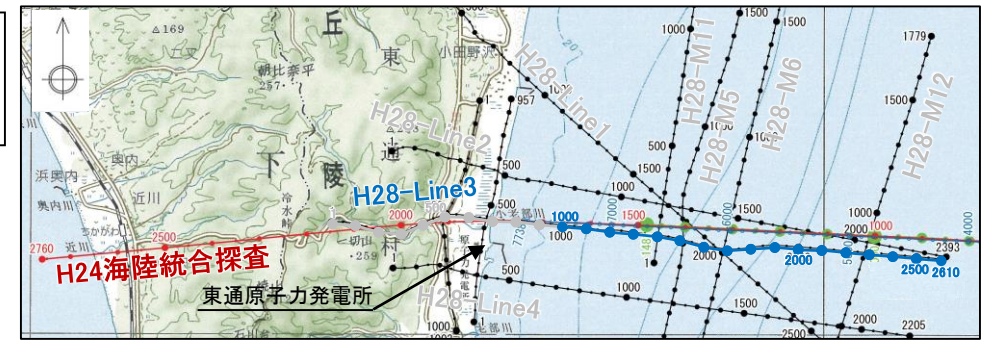
H28-Line3 マイグレーション深度断面 (縦横比1:1)

- ▶ 双方の反射断面から解釈される地質構造は大局的には整合的であり、猿ヶ森層の地層境界はよく対応している。
- ✓ 深度1,000～3,000m程度において、南北測線で緩やかな南傾斜の猿ヶ森層各層 (Srm, Srs, Srg) が、東西断面においても連続性をもって堆積している。
- ▶ 比較的浅部の分解能が高いH28海陸連続探査のH28-Line3測線においては、敷地内のボーリング調査等により確認された断層に対応して、反射面の不連続等から推定される断層の存在が認められるものの、深部地下構造が把握されるH24海陸統合探査においては、少なくともこれら浅部の断層が深部に連続するような構造は認められない。

H24海陸統合探査で解釈される地質構造と、H28海陸連続探査において測線がほぼ重複するH28-Line3測線で解釈される地質構造の比較を行った。
