# 6号機 新燃料曲がり事象に対する今後の復旧計画

2020年3月27日

東京電力ホールディングス株式会社

# 1号機 ガレキ撤去作業時の ガレキ落下防止・緩和対策の進捗状況

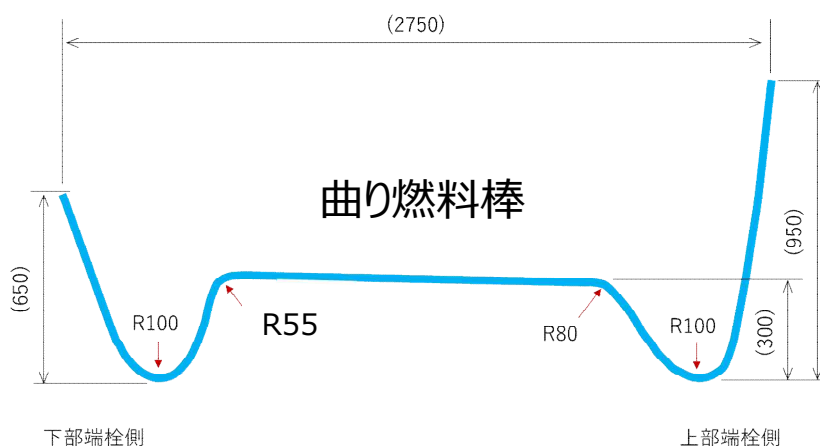
- 現状の曲がり燃料棒の寸法では、正規の貯蔵設備（NFV・SFP\*）に収納できず、人による24時間監視体制のもと仮置状態が長期継続している。
  - また、将来の所外運搬において、曲がり燃料棒に対応した輸送容器は存在せず、新たな輸送容器の設計開発、許認可が必要となり、仮置がさらに長期化。
- ⇒ 曲げ戻し作業を行い、**正規の貯蔵設備での管理状態**に復旧するための検討を実施。

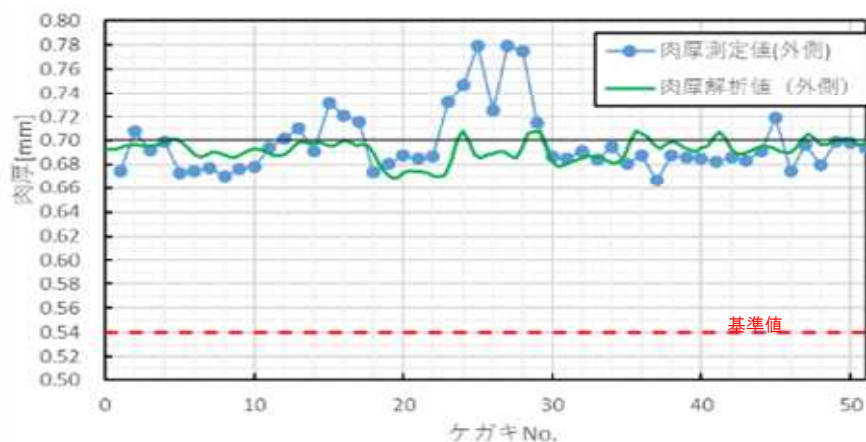
保守的な条件\*2での試験と解析から、曲げ戻し後に生じる被覆管の減肉\*3は最大で40 $\mu\text{m}$ であり、肉厚が基準値\*4に至るまでの減肉（160 $\mu\text{m}$ ）の25%程度\*5であることから、被覆管の肉厚は十分維持されることを確認。

模擬棒（曲率外側）曲げ戻し後の被覆管肉厚

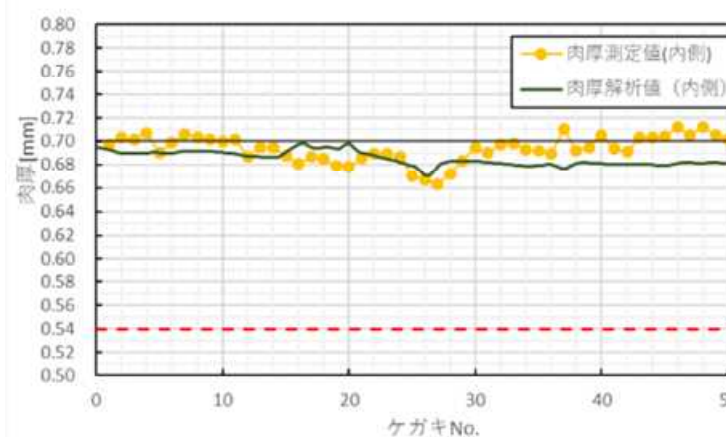
模擬棒（曲率内側）曲げ戻し後の被覆管肉厚

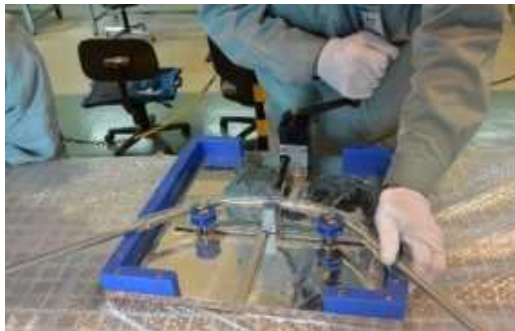
- ① 専用曲げ戻し治具を設計し、モックアップを実施
- ② 各曲げ部分のRに応じた曲げ戻し手順を策定⇒曲げ戻し作業者の勘・スキルによらない手順（疲労負荷のかからない手順）
- ③ φID13.5mmの真直度確認管による検査で集合体挿入判断
- ④ 万が一燃料棒に損傷が生じた場合の対策としてビニールチューブを被せて曲げ戻し

専用治具による曲げ戻しモックアップ  
(棒の全長をビニールチューブで覆う)

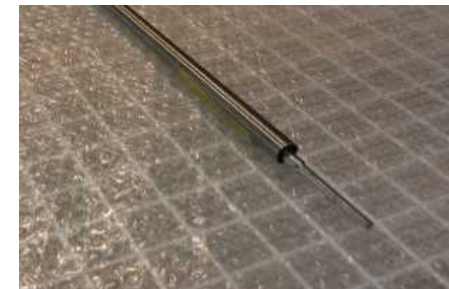
真直度確認のモックアップ

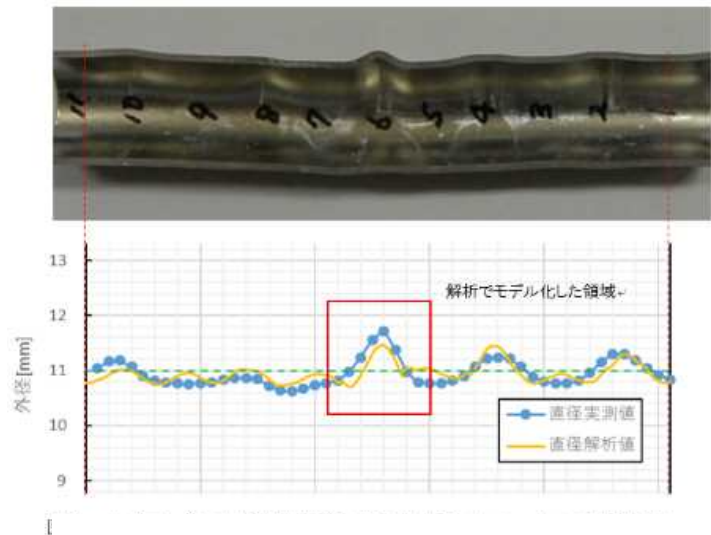
- ① 曲げ戻し後の燃料棒の凸部起伏高さが1mm以下であれば、地震によりNFV底面に加速度1.35G\*が生じた場合でも、被覆管の発生応力は耐力以下である。
- ② 曲げ戻し作業では保守的に起伏高さ0.5mm以下で外形プロフィールを管理する。

曲げ戻し後の被覆管断面と外径プロフィール

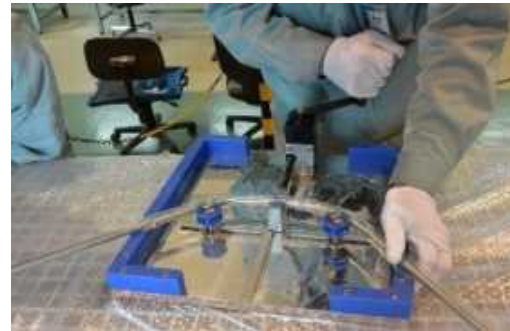
被覆管破断時におけるウラン飛散防止として、ビニールチューブを燃料棒全長にわたり装着したまま曲げ戻しが可能であることを検証。手順に反映済。

専用治具による曲げ戻しモックアップ  
(棒の全長をビニールチューブで覆う)

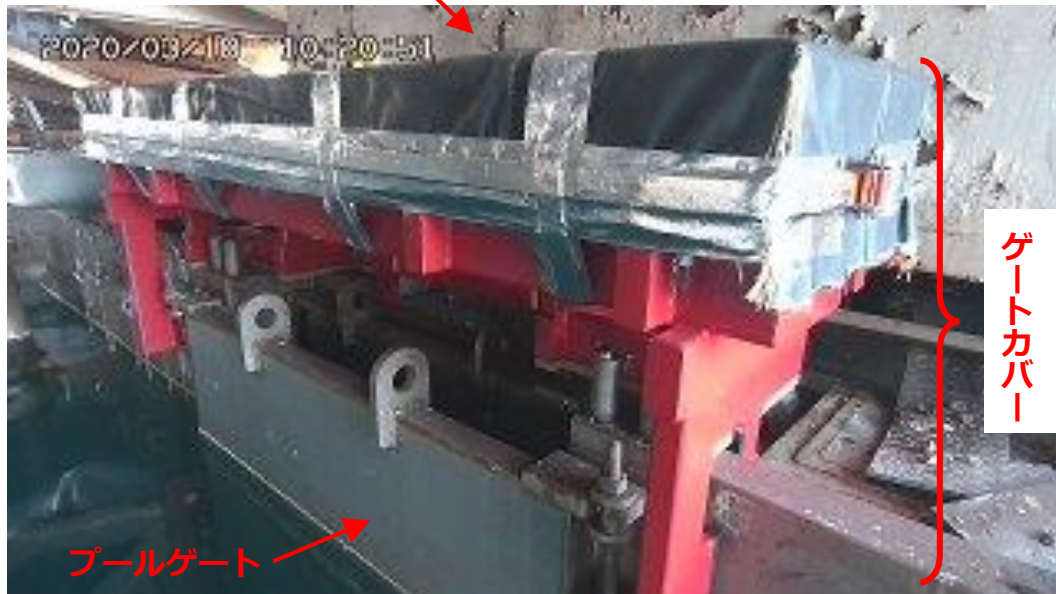
- 3月18日、プールゲート上部にSFPゲートカバーの設置を実施。

設置状況写真  
撮影方向 (南東→北西)

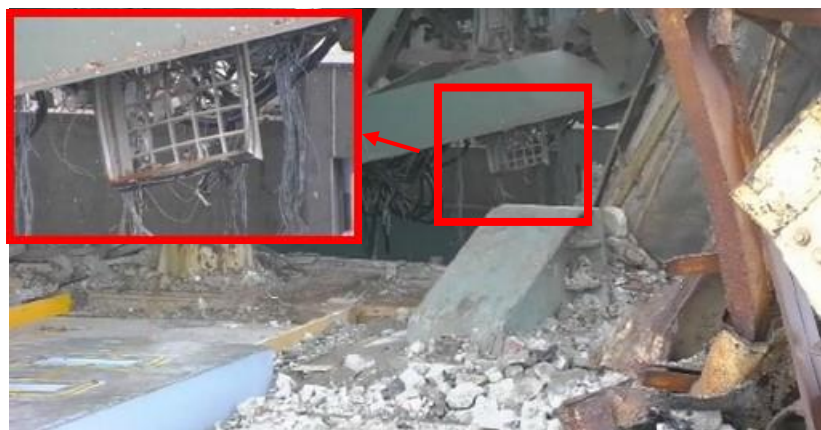
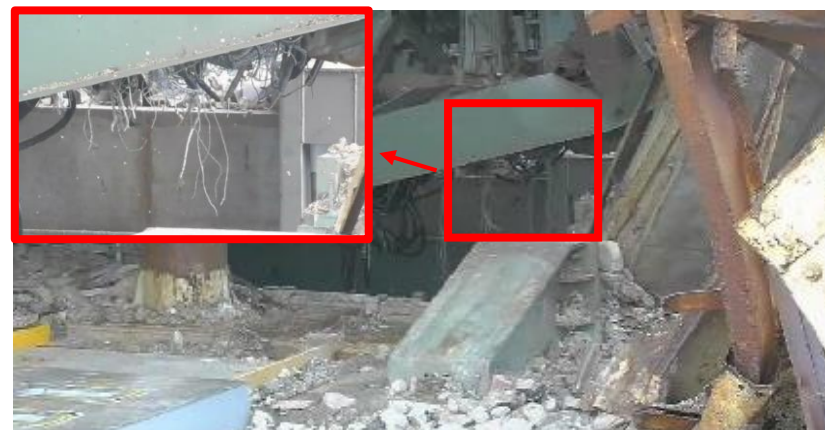
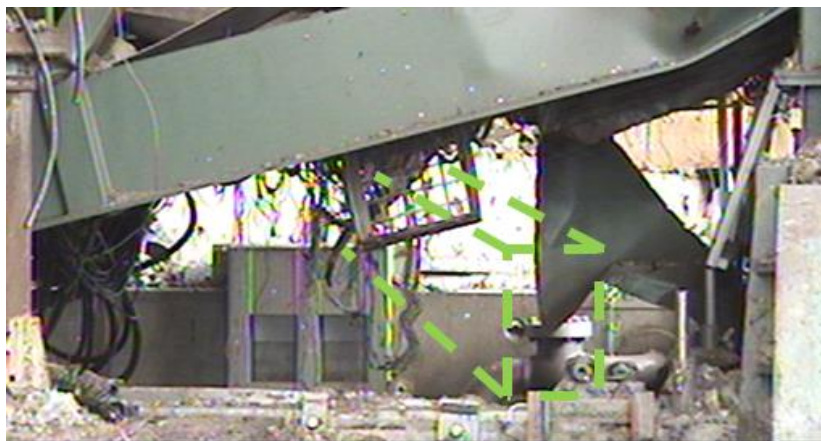
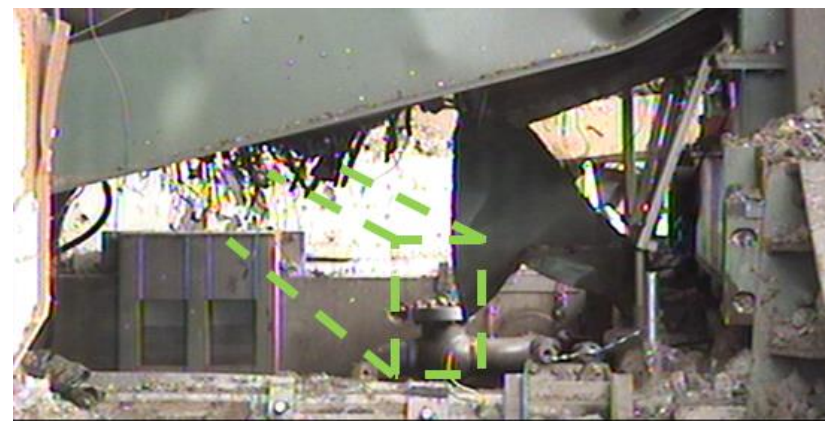
■ FHM支保設置に伴い、支保梁設置作業の支障物（照明保護カバー、ケーブル）の撤去を実施。

支障物撤去前写真  
2020年3月9日撮影

支障物撤去後写真  
2020年3月14日撮影

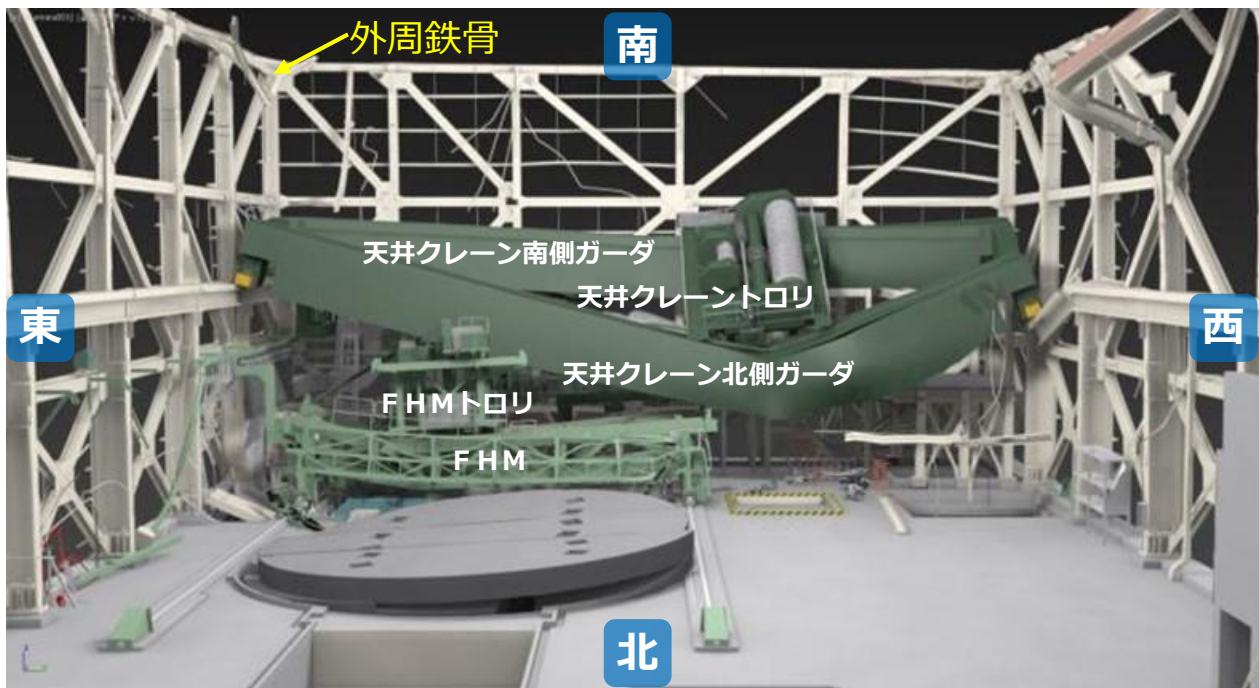
- オペフロ南側では、SFP上にFHM及び天井クレーンが配置されており、崩落屋根が天井クレーン上に落下している状況。
- 天井クレーンは、北側ガーダが変形してFHMに接触しており、トロリが傾いている状況。
- FHMは、中央部および脚部の一部が変形している状況。

天井クレーン・FHMのイメージ図  
(3Dスキャン結果と写真を基に作成、配置図A方向)

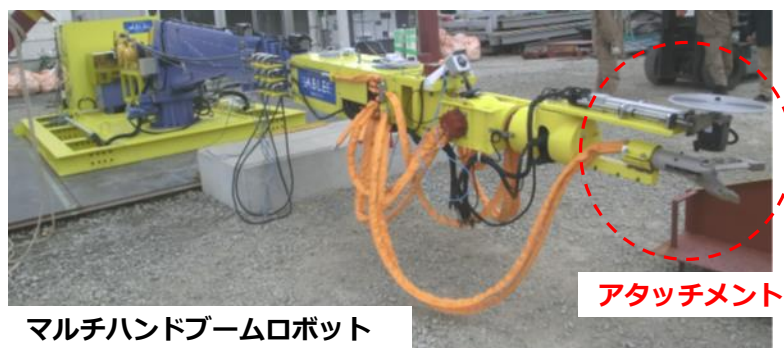
アタッチメント	工法	用途
	把持	切断時の把持
	押し切り切断	ケーブルの切断
	機械的切断	照明保護カバーの切断 (火気養生あり)

マルチハンドブームロボット

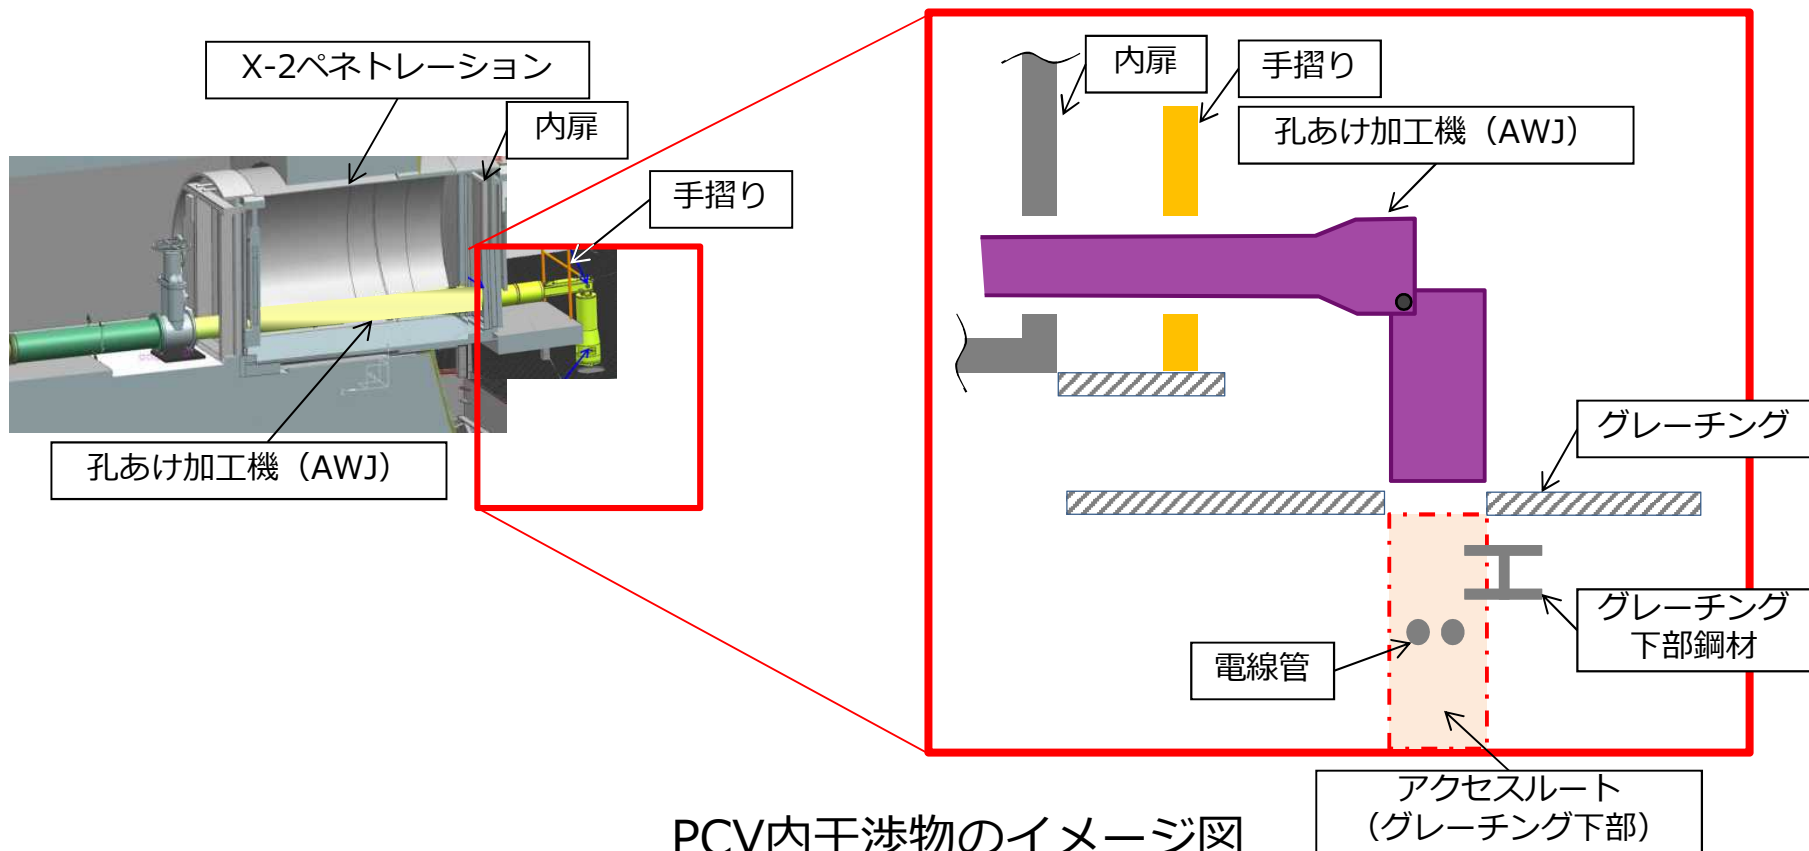
- 内扉の3箇所目の孔（孔径約0.33m）の切削後，PCV内部調査用ROVのアクセスルート内のPCV内干渉物の切断を計画。
- PCV内干渉物としては，手摺り，グレーチング，グレーチング下部鋼材，電線管の切断を予定。
- 3箇所目の孔の切断前に，内扉に開けた2箇所目の孔（孔径約0.25m，0.21m）を活用してカメラを投入し，PCV内干渉物の位置の確認や，その他の干渉物の有無等の情報を取得する予定。

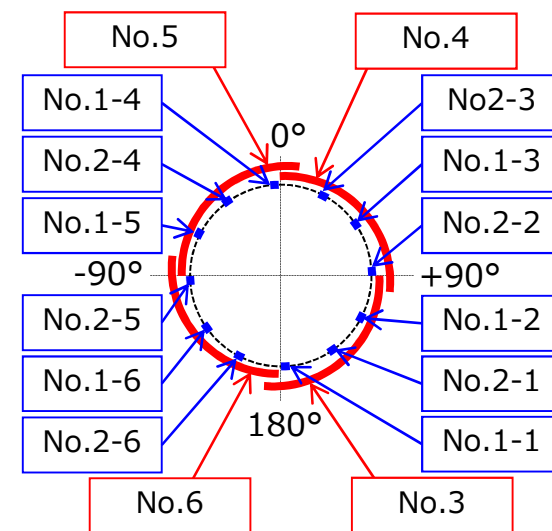
切削範囲イメージ  
(紙面奥側がPCV内側)

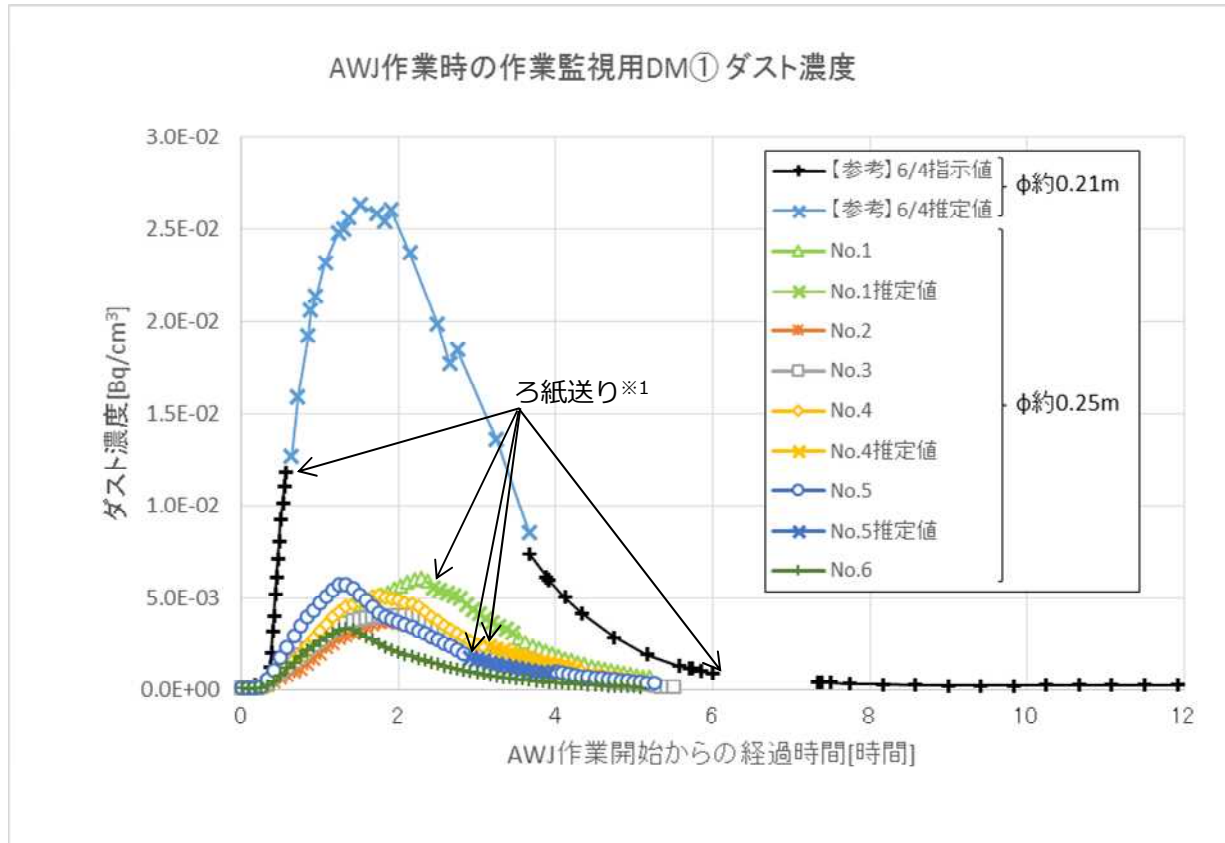
※1：ろ紙送りの理由：ろ紙を通過する流量が低下した場合や、またろ紙上の放射能濃度が高くなることで検出器が応答しきれない状況を未然に防ぎ、測定値の信頼性を担保するため、ろ紙送りが自動動作。ろ紙送り後はダスト濃度を正確に測定できないため、データから除外。
